LA FERRERÍA DE TULA

Readaptación del patrimonio industrial como método de conservación.

MASTER OFICIAL EN
CONSERVACIÓN DEL
PATRIMONIO ARQ.

Autora: Natalia Abigail Vázquez de la Torre

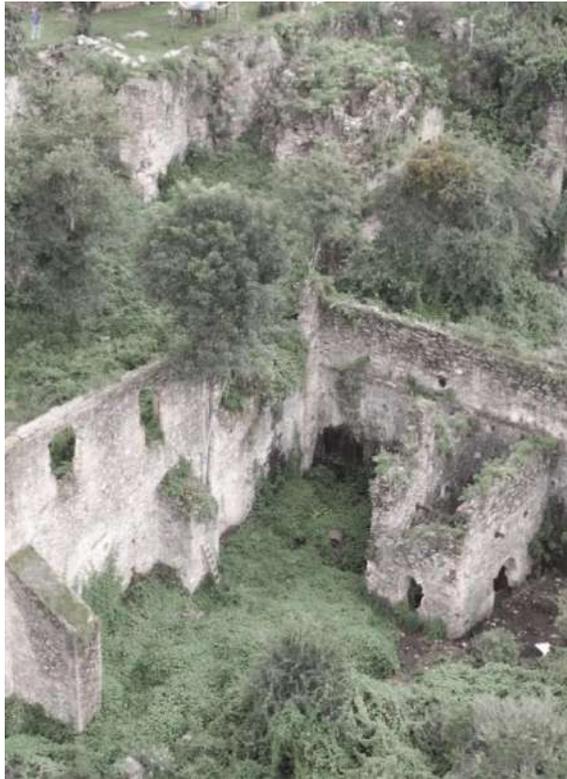
Figura 1.2 Ruinas de los talleres de fundición, autoría propia

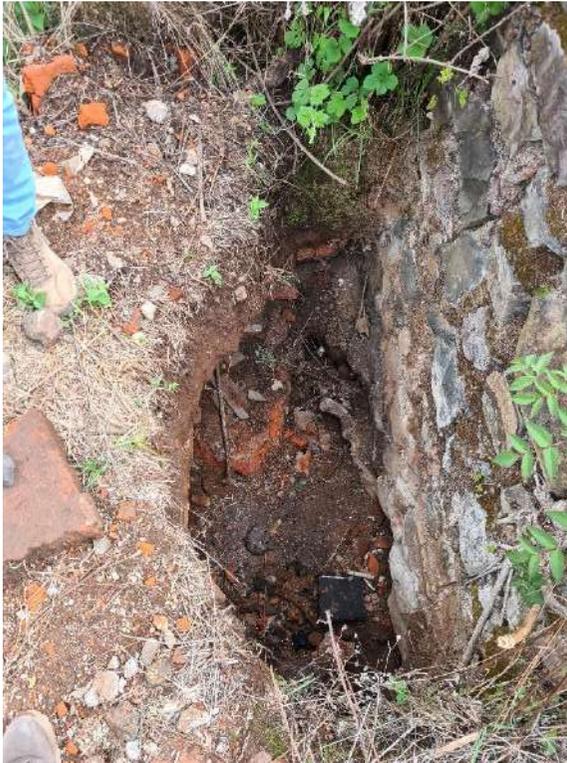
De igual forma se menciona la importancia de la realización de una campaña arqueológica, pues parte importante de las ruinas han quedado enterradas, entre restos de sí misma, escombros de nuevas construcciones y basura de la comunidad. Además, hemos encontrado varios indicios de que el nivel de suelo actual está, por lo menos, 80 centímetros arriba del original.

Figura 1.5 Cata para encontrar nivel de piso realizado por el propietario del predio.

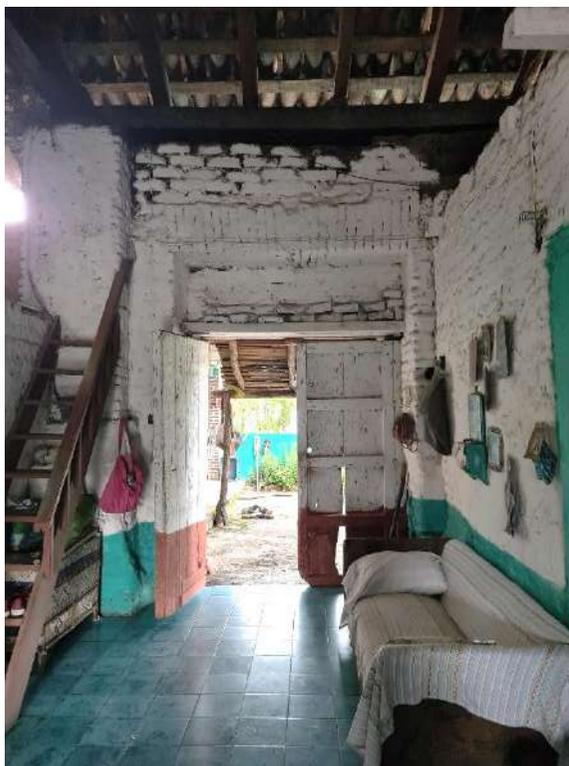
Figura 5.1 Interior de talleres de la planta. Autoría propia.

En esta categoría se puede señalar específicamente a uno de los antiguos hornos, ubicado en el límite noreste de la planta, que fue convertido en tienda de abarrotes, adosándole una vivienda al fondo; un destino similar aconteció con la nave frontal de la planta industrial (Figura 5.1), que se podría atribuir a los talleres de la planta, lo que en un tiempo fue una única nave a dos aguas, ha sido dividida en varias viviendas e intervenida para satisfacer las necesidades específicas de cada una de ellas.

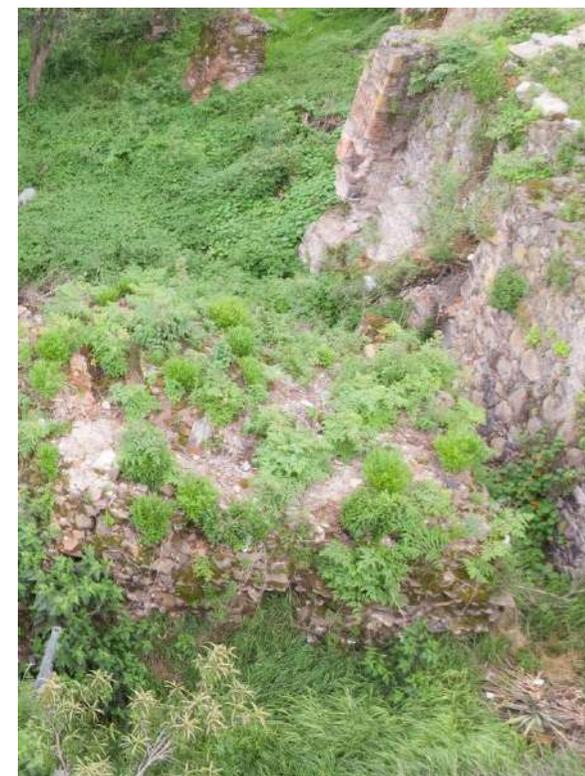
Figura 5.2 Estado actual de las ruinas. Autoría propia.

Estos restos se encontraban completamente invadidos por maleza alta (Figura 5.2), lo que dificultaba la lectura de los muros y la comprensión de los espacios; para iniciar con la

La limpieza de los muros permitió un primer sondeo, en donde se detectaron daños estructurales en los muros de contención existentes entre una plataforma y otra; daños que ponen en riesgo tanto la integridad de los restos, como la de las viviendas construidas colina arriba. Esto genera una urgencia en el desarrollo del proyecto de conservación, pues la falta de atención podría desencadenar una catástrofe.

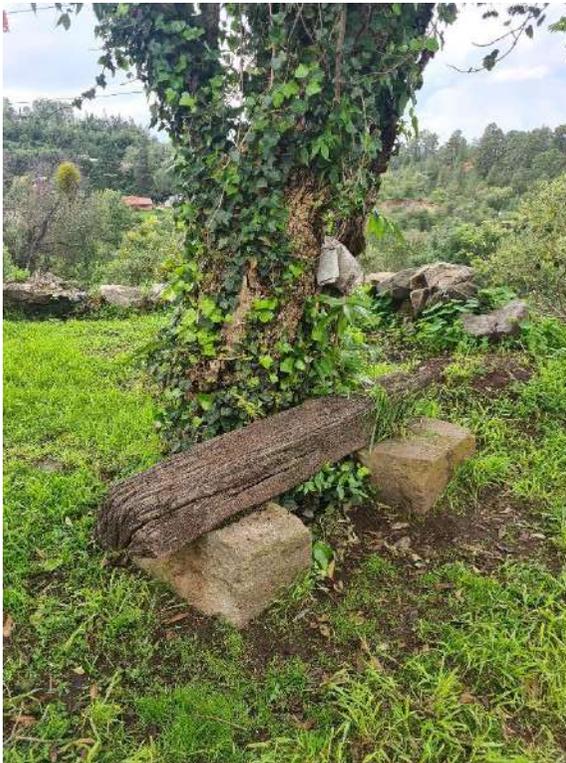
Figura 5.3 Utilización de restos en jardines vecinos. Autoría propia.

Los pocos restos que lograron salvarse de la demolición masiva ordenada por Don Paco de la Torre fueron saqueados, durante años sus piedras han sido desmontadas una a una y utilizadas como cimiento para nuevas construcciones o decoración para jardines vecinos (Figura 5.3); los cerramientos de sus ventanas convertidos en leña para el fuego y cualquier vestigio de hierro o acero ha sido vendido por kilo.

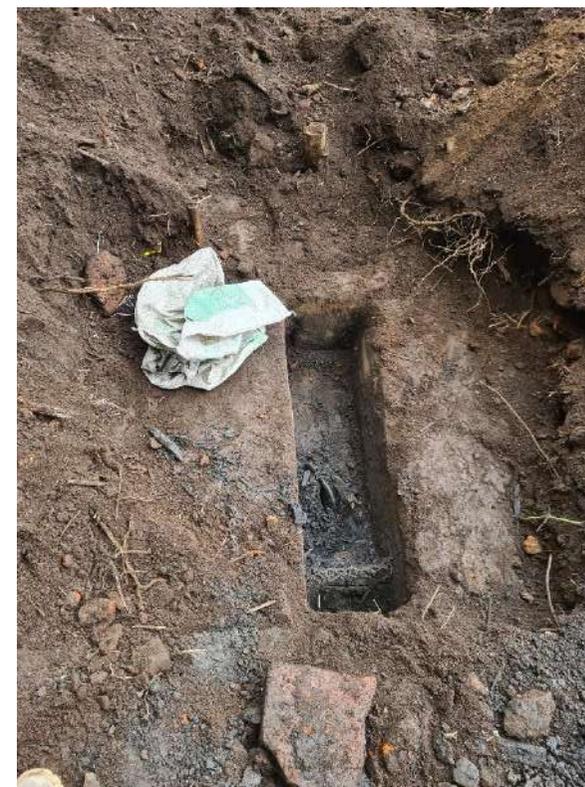
Figura 5.4 Excavaciones realizadas por un vecino de la comunidad en búsqueda de acero, dejando al descubierto la base del martinete. Autoría propia.

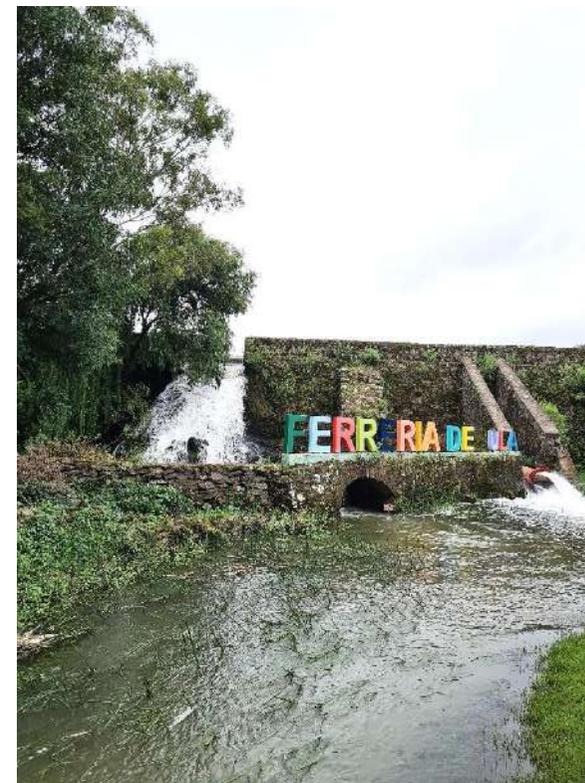
Figura 5.5 Desagüe de la presa hacia el salto de agua. Autoría propia.

La presa (Figura 5.5) actualmente representa el elemento más emblemático de la localidad, su estructura ha sido restaurada hace pocos años; se ha impermeabilizado la cara que está en contacto directo con el agua, se han rellenado las grietas y reemplazado algunos faltantes vitales para el refuerzo de la presa. A pesar de contar con este imponente cuerpo de agua, la población suele atravesar racionamiento del agua de parte del gobierno, llegando a pasar

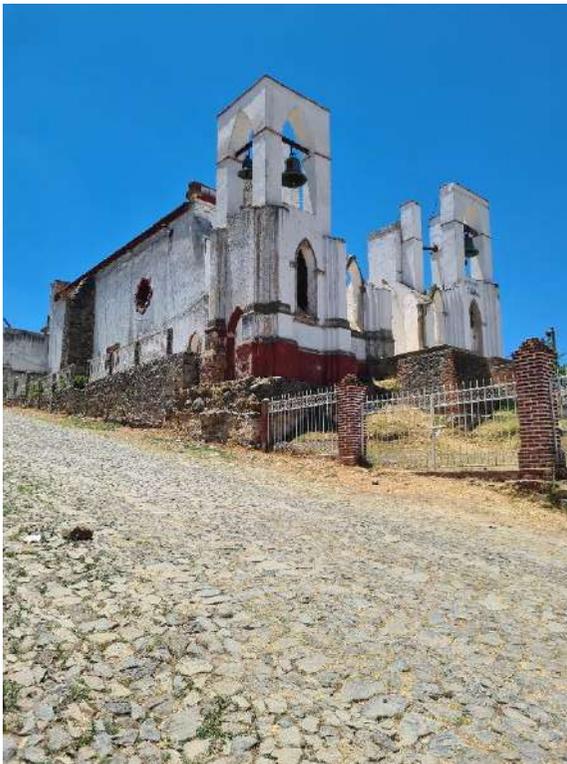
El templo de Guadalupe (Figura 5.6), construida a base de muros de adobe, vio su construcción interrumpida con el cierre de la fábrica, después del cual ha ido sufriendo alteraciones y deteriorándose poco a poco con el paso de los años; originalmente contaba con un

El cambio en la dirección de las cargas generadas por la cubierta, así como la utilización de un sistema constructivo incompatible con el original, ha comenzado a generar problemas estructurales y se pueden divisar algunas grietas menores en los muros.

Figura 5.6 Templo de Guadalupe sin terminar. Autoría propia.

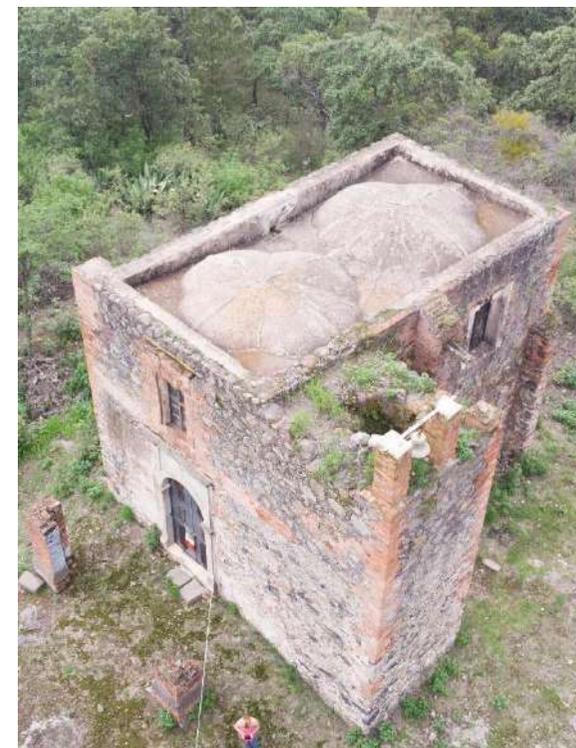
La Capilla de Nuestra Señora de Guadalupe (Figura 5.7), construida durante la dirección de Manuel Corcuera, sufrió daños estructurales después de un terremoto en el que perdió parte de su campanario y su pórtico, las carpinterías de puertas y ventanas ha sido sustituida por elementos metálicos y rejas de protección como respuesta a los constantes

Figura 5.7 Capilla de Nuestra Señora de Guadalupe. Autoría propia.

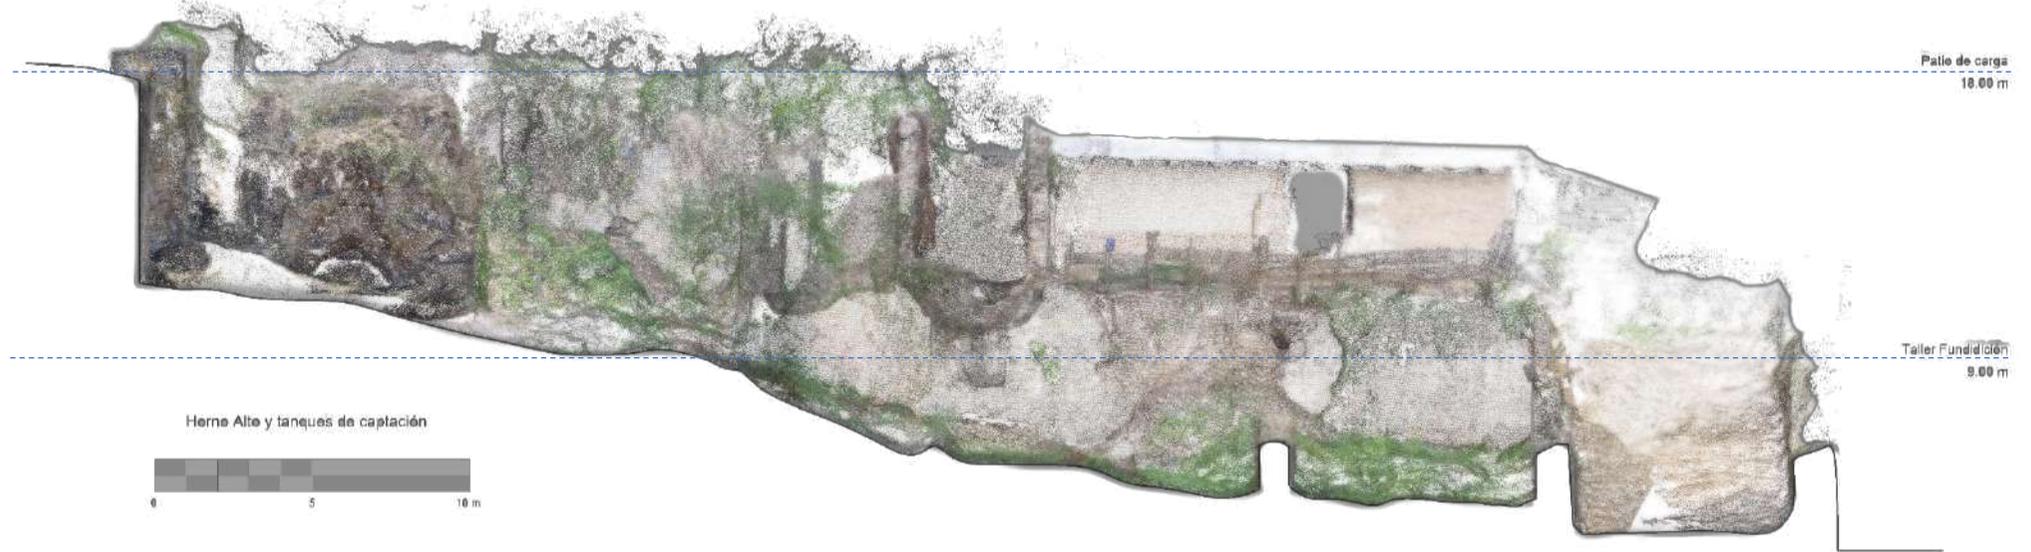
Figura 6.2 Sección SL-01

En esta sección se aprecia la alteración en el nivel de piso provocada por la acumulación de desechos en la zona del patio de maniobras del horno alto. Del mismo modo, la división entre el patio de maniobras y el tanque de agua se ha perdido gracias al deslave de tierra y acumulación de escombros.

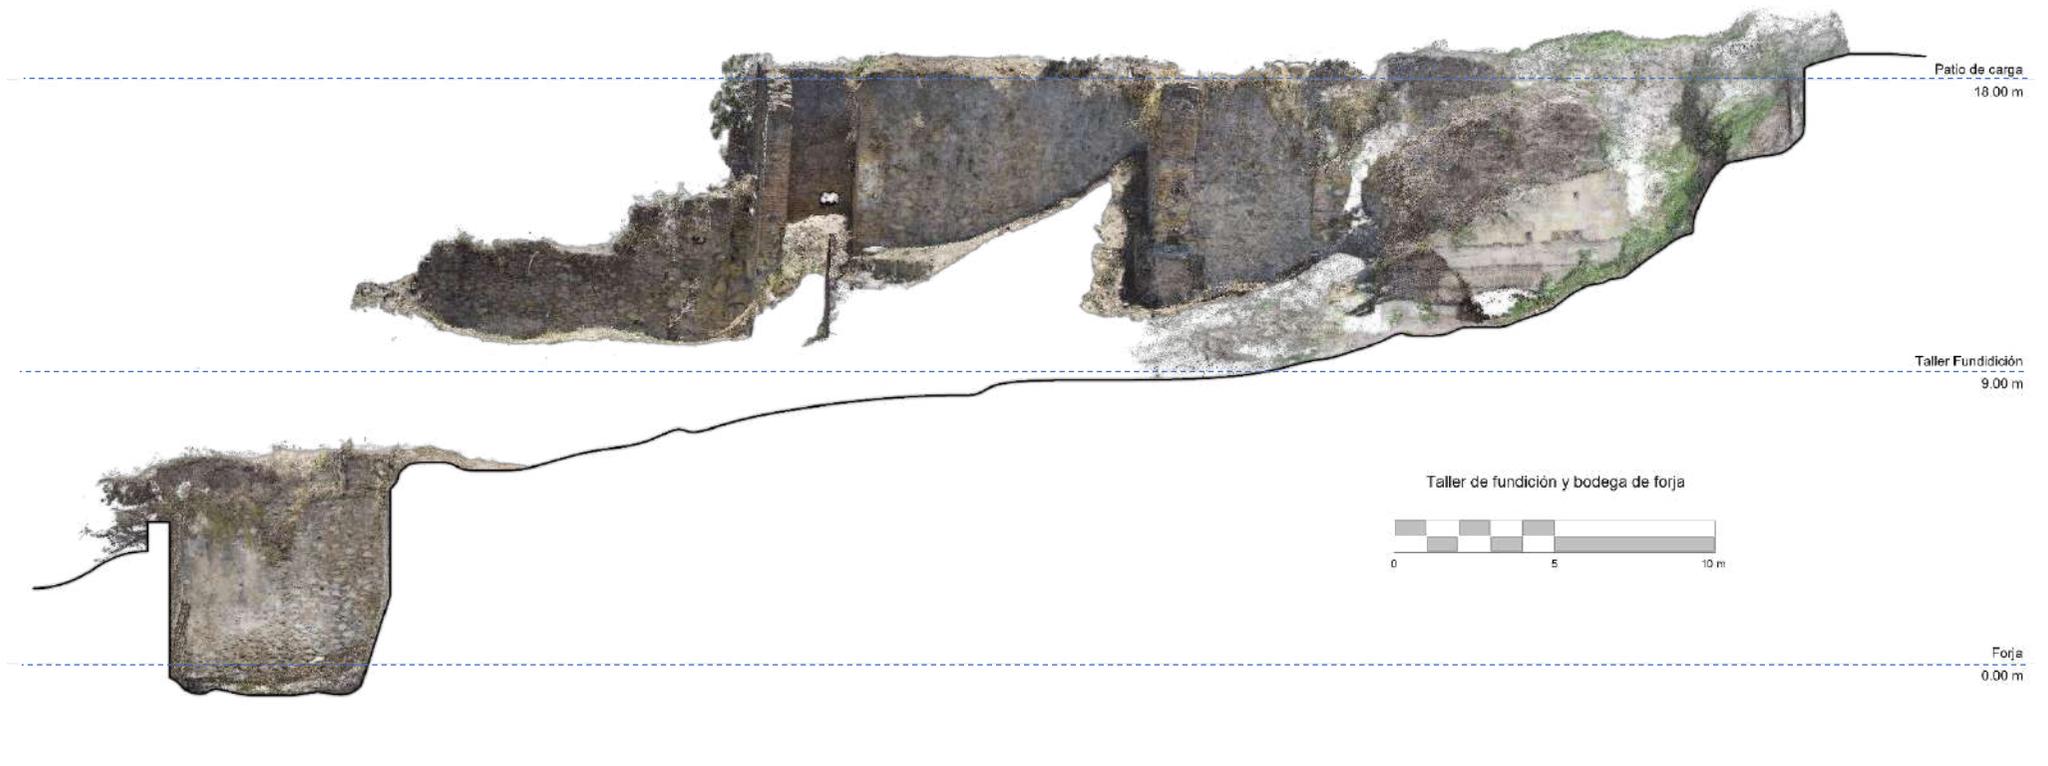
Figura 6.3 Sección ST-02

En esta vista se lee, de derecha a izquierda, el horno alto, el taller de fundición y la bodega de carbón del taller de forja. Esta zona es la más afectada en cuanto a cambios de nivel ocasionados por desecho de escombros y basura, llegando a conectar la plataforma intermedia con la superior por medio de una rampa de basura.

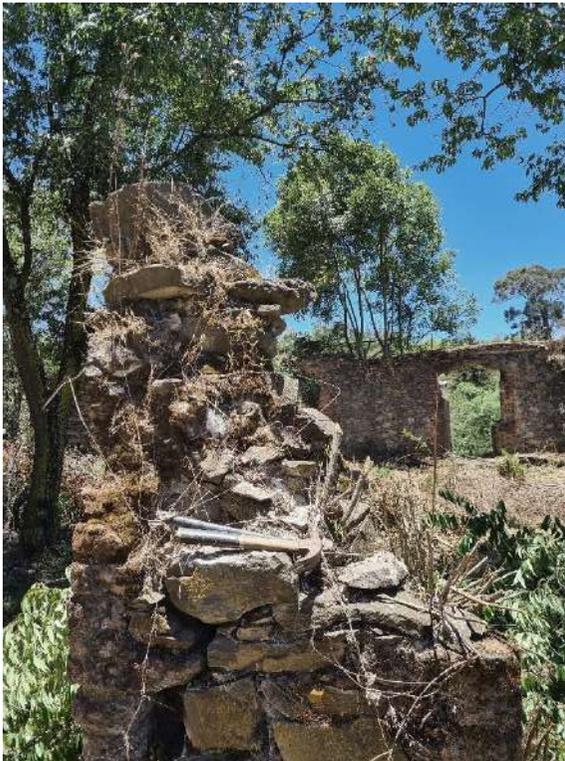
Actualmente se encuentra en estado ruinoso, ha perdido todos sus recubrimientos, los arquerías y tejados han sido demolidos, quedando en pie únicamente indicios de la presencia de columnas, el nivel de piso se ha elevado por la acumulación de escombros y desechos y la vegetación se ha apoderado del sitio. El muro norte, que opera como muro de contención, presenta agrietamientos y desplomes que ponen en riesgo la integridad del sitio.

Figura 6.6 Al frente restos de una columna, al fondo el muro sur y sus ventanas hacia el taller de forja. Autoría propia.

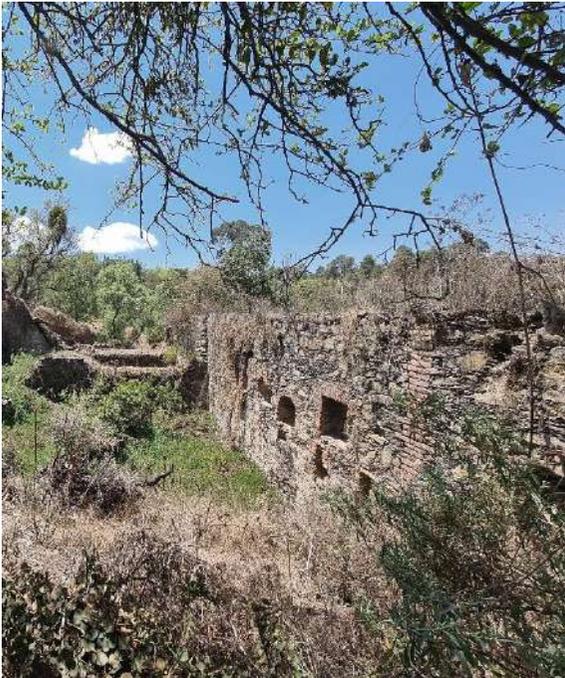
Actualmente existen indicios de fallas mecánicas en las uniones de muros, además las compuertas que controlaban el flujo del agua han desaparecido y los vanos de dichas compuertas han quedado enterradas tras el incremento del nivel de piso, los recubrimientos se han perdido en gran parte de los muros, mientras que los que se conservan presentan crecimiento de musgo.

Figura 6.10 Tanques de agua viendo desde el patio de maniobras del horno, a la derecha se encuentran los vanos que conectan con el taller de forja. Autoría propia.

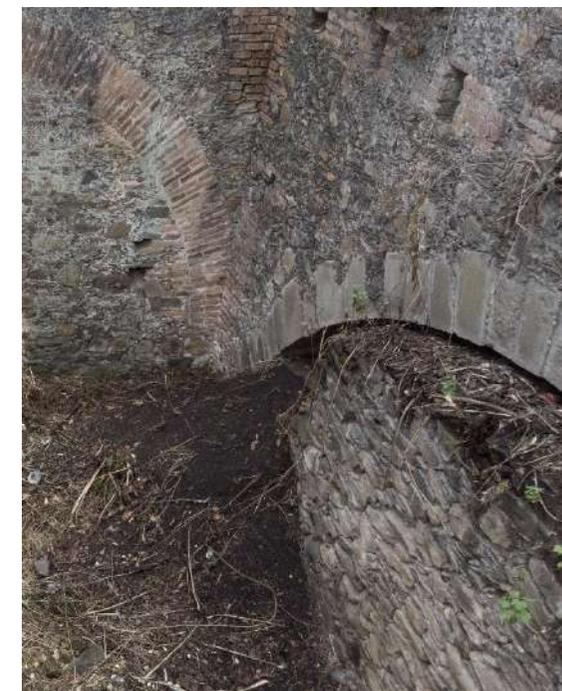
El desplome del muro A-02 se presenta en la sección de muro ubicada debajo del intradós del arco de carga; el muro desplomado tiene una longitud de 9.00 metros y una altura máxima de 2.50 metros, con una superficie aproximada de 16.50 metros. En su punto más crítico el muro se ha desplazado 48.40 centímetros de su ubicación original, lo que ha resultado en un desplome de 11° con relación a la vertical del muro.

Este muro recibe el empuje de aproximadamente 47.00 metros cúbicos de tierra, que ha empezado a minarse por el espacio abierto entre el arco superior y el muro desplomado; el volumen de tierra que ha logrado atravesar el espacio entre el muro y el arco se ha duplicado en los últimos 6 meses, lo que indica que el muro cede cada día un poco más.

Figura 7.1 Desplome de muro A-02. Autoría propia.

Por el rápido avance del deterioro se considera urgente la intervención sobre este muro, que, si bien no representa un peligro estructural grave, si significa una inminente pérdida.

El muro A-02 es un muro de contención que ha cedido bajo el empuje horizontal de la tierra; al haber presentado una falla tan grave, ha perdido su capacidad de carga, por lo que, en un intento de conservar el lienzo original se propone eliminar el empuje horizontal por medio de la construcción de un nuevo muro de contención detrás del original.

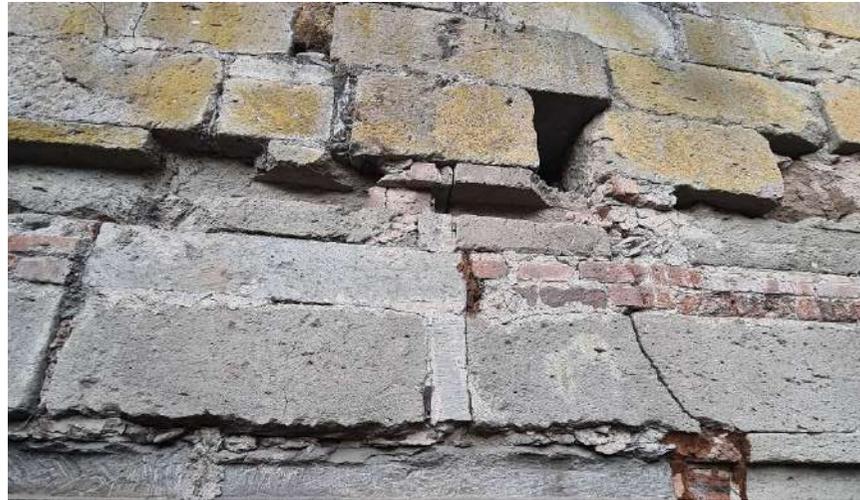
Figura 7.7 Cantera de horno alto con descamación y alveolización. Autoría propia.

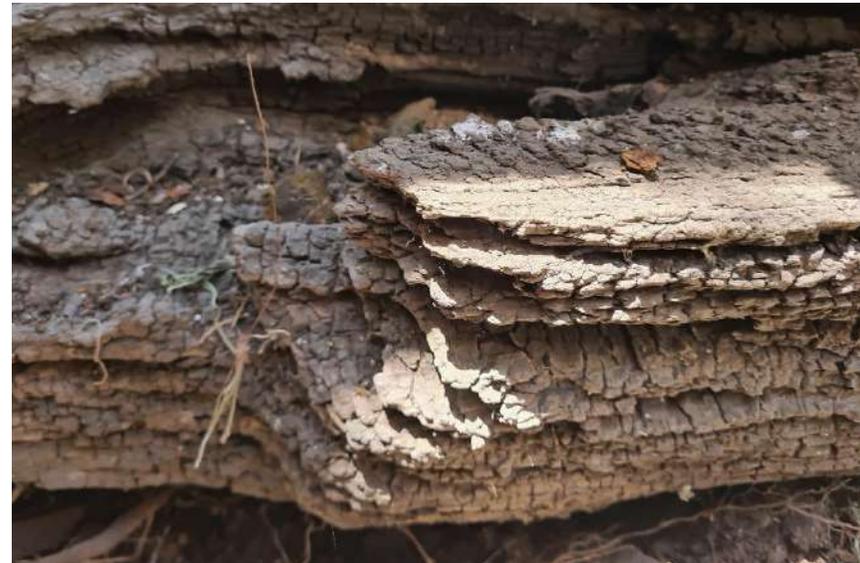
Los únicos restos de madera que lograron perdurar a través de los años son los existentes en los dinteles de las compuertas que alimenta la segunda rueda y las vigas que fungen como antepecho a los arcos norte y sur de la estructura de soporte de la rueda. Además de algunos restos anclajes que se encuentran enterrados a los costados de dicha estructura.

En todos los casos las vigas presentan pudrición parda e indicios de haber sido quemada, probablemente como método de protección contra plagas e insectos.

Figura 7.8 Viga de madera con presencia de pudrición parda. Autoría propia.

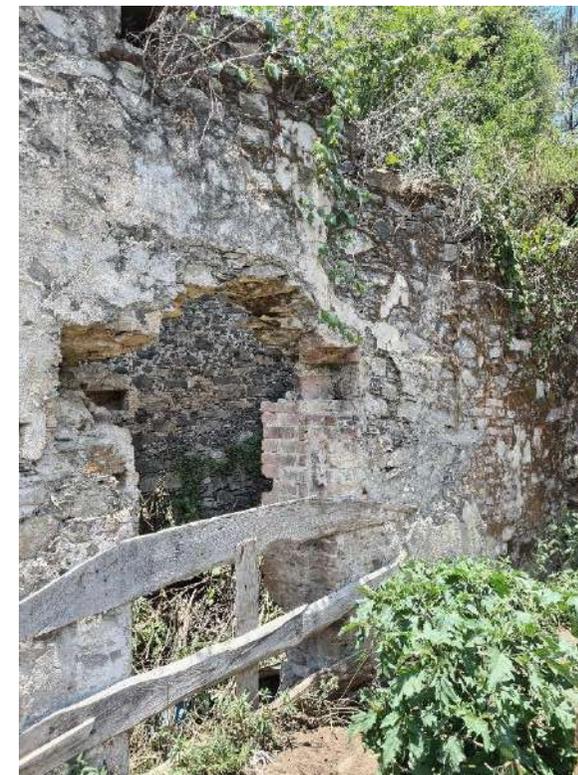
Al igual que los hongos, la mayor concentración de musgo se encuentra en la sección superior de los muros, así como debajo de cualquier elemento saliente. En los muros divisorios de los tanques de agua, el musgo se ha extendido a todo lo largo del recubrimiento de mortero, dejando libres las zonas en donde dicho recubrimiento se ha perdido.

Figura 7.10 Presencia de musgo y patina negra en piedra. Autoría propia.

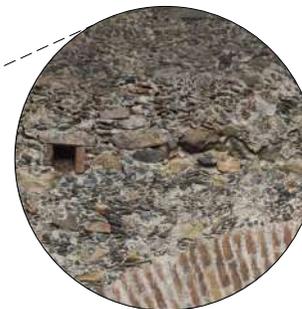
Ficha:	Escala:	Elemento:	Sistema constructivo:
A01.1	1: 125	Muro de carga A-01	Muro compuesto a base de piedra y ladrillo
Tipo de Lesión		Descripción de la lesión:	Actuaciones a realizar:
Mecánica	Física	Biológica	Inyección de grieta por medio de mortero hidráulico, tras la consolidación estructural de los arcos faltantes.
Elemento estructural			
Cimentación	Portante	Contención	Estudios necesarios:
Peligro de estabilidad			
Baja	Media	Alta	Revisión de cimentaciones para asegurar que no existan asentamientos.
Urgencia de intervención			
Baja	Media	Alta

1. Erosión de mortero en juntas

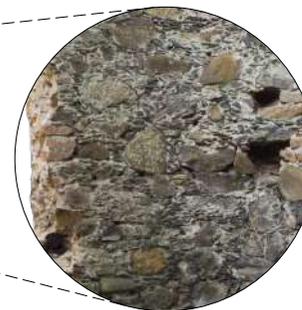
2. Pérdida de piezas de mamposteo

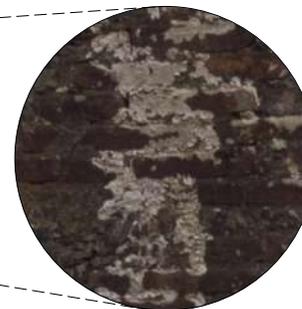
1. Presencia de líquenes sobre mampostería

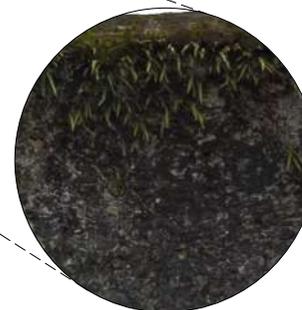
2. Evolución de hongo a musgo y plantas mayores

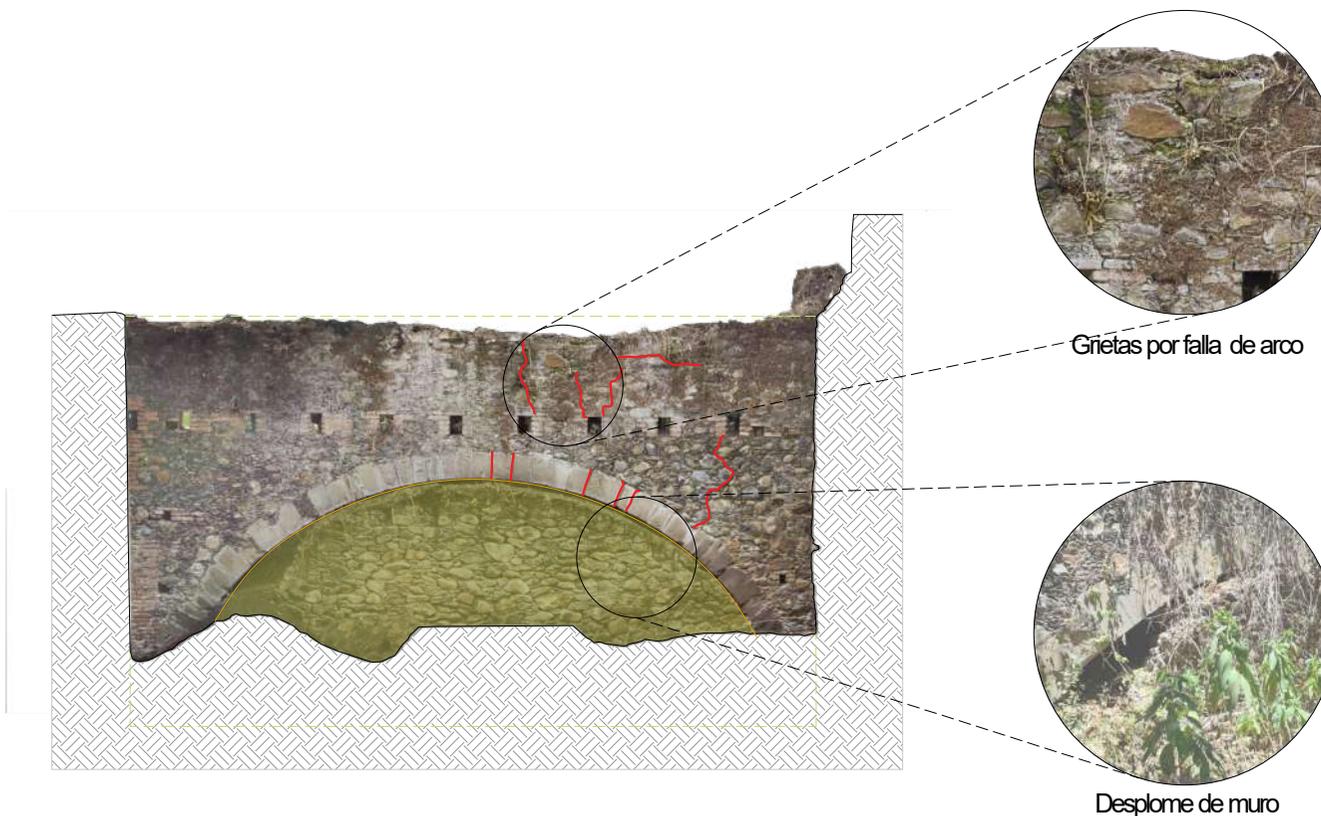
Grietas por falla de arco

Desplome de muro

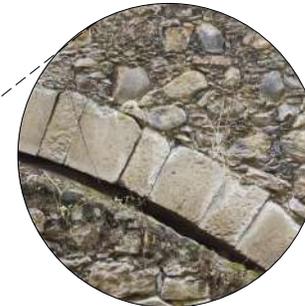
1. Descascarado y Alveolización en cantera

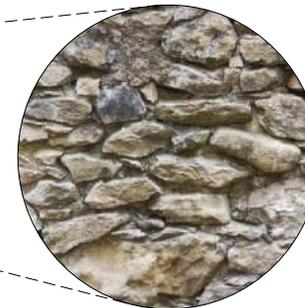
2. Erosión en juntas

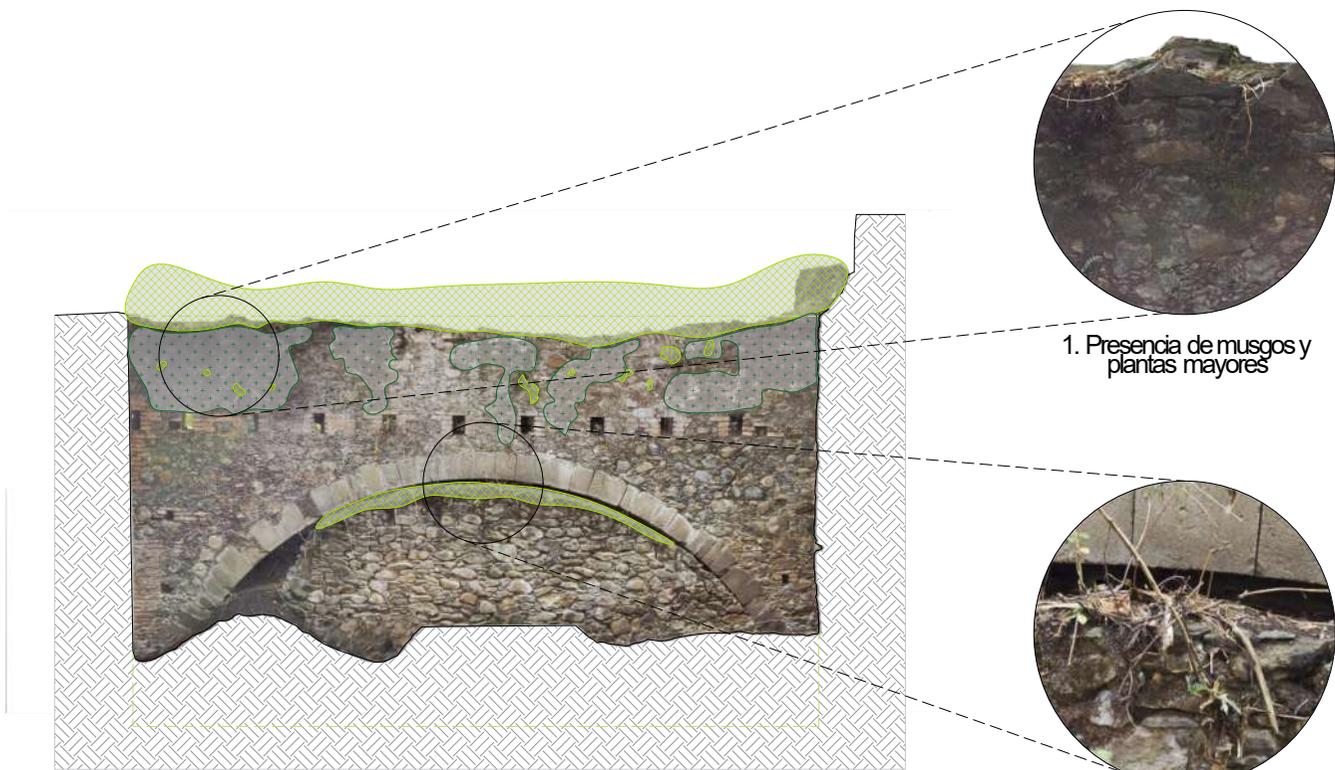
1. Presencia de musgos y plantas mayores

2. Presencia de plantas mayores

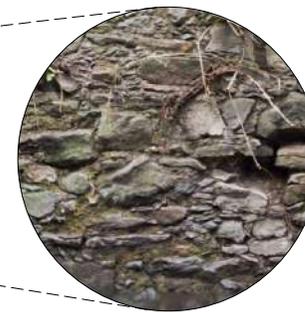
Erosión en juntas y piezas faltantes

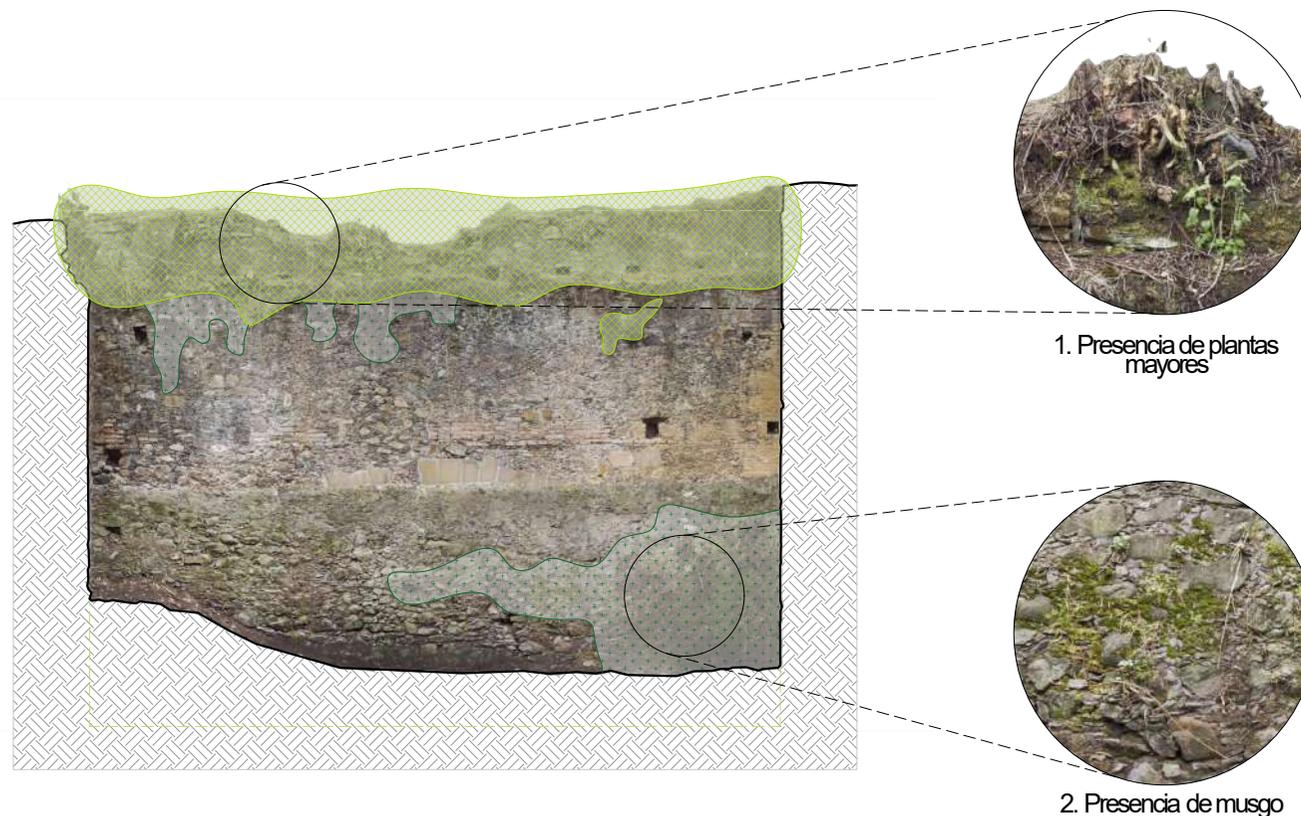
1. Presencia de plantas mayores

2. Presencia de musgo

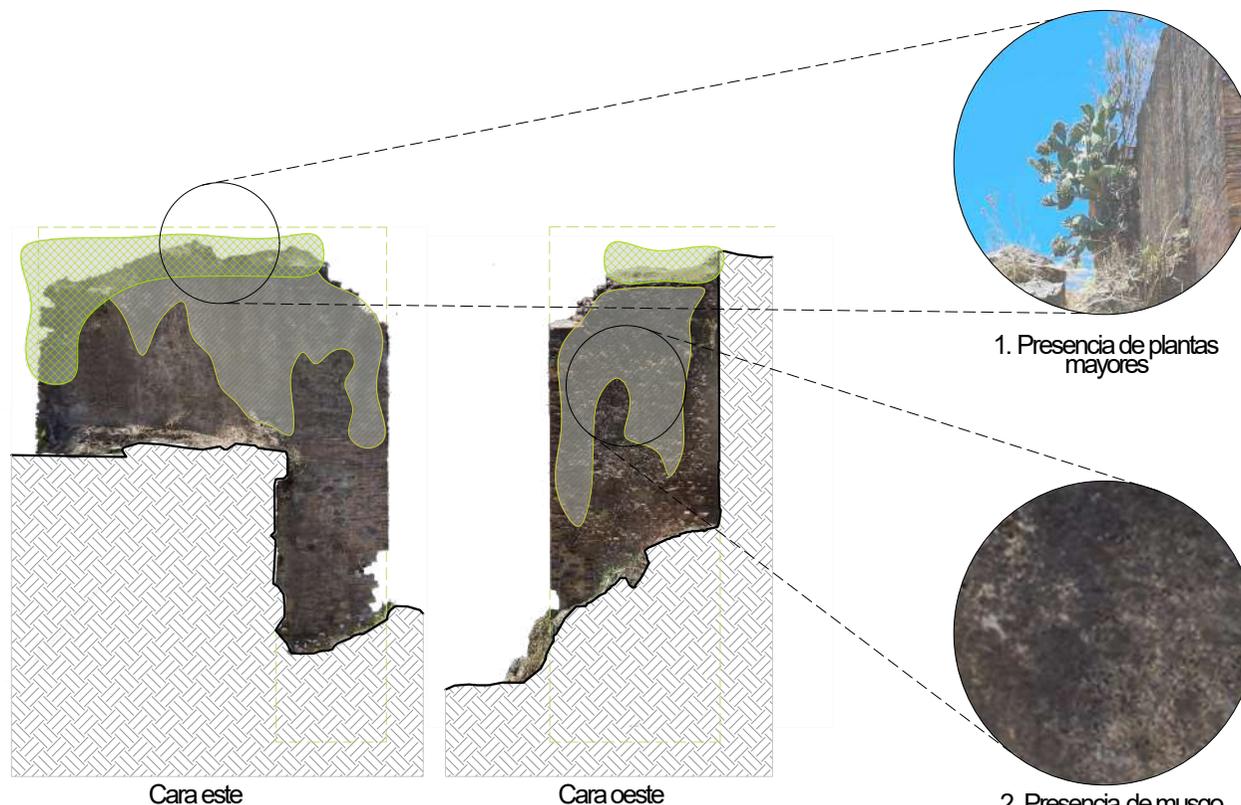
1. Presencia de plantas mayores

2. Presencia de musgo

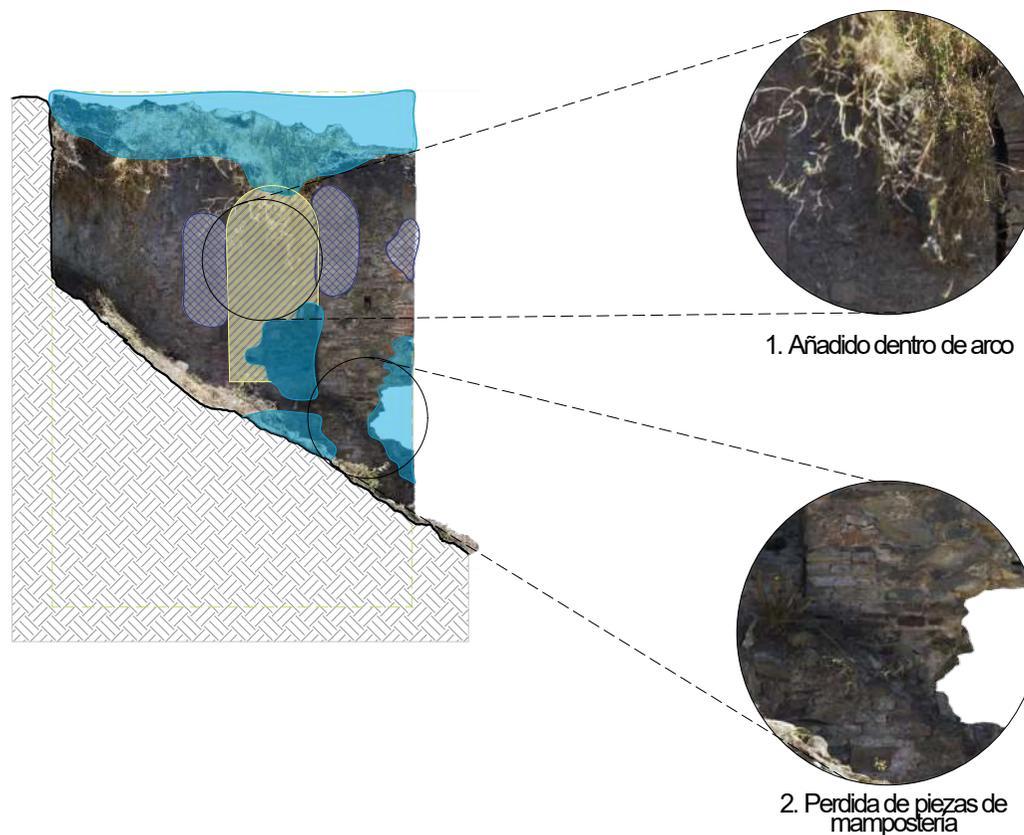
Ficha:	Escala:	Elemento:	Sistema constructivo:
B06.1	1: 125	Muro de contención B-06	Muro compuesto a base de piedra y ladrillo
Tipo de Lesión		Descripción de la lesión:	Actuaciones a realizar:
Mecánica	Física	Rotura de arco ciego	Apuntalamiento de muro, cosido de piezas de mamposteo por medio de tirantes de fibra.
Elemento estructural		Análisis y posibles causas	Estudios necesarios:
Cimentación	Portante		
Peligro de estabilidad		La desaparición de las cargas verticales de la techumbre y el resto del muro modificó la repartición de cargas, potencializando el empuje horizontal de la tierra.	Revisión de cimentación y estudio termográfico para asegurar que no exista estructura detrás del arco.
Baja	Media		
Urgencia de intervención			
Baja	Media

1. Añadido dentro de arco

2. Pérdida de piezas de mampostería

Como parte de este proceso será necesario resanar la grieta generada en el muro B-06 por el desplome; para esto, se realizarán perforaciones en las piezas afectadas, dentro de las cuales se colocarán barras de fibra de vidrio; las perforaciones deberán ser en perpendicular a la dirección de la grieta, sujetando ambos lados de la misma y formando una especie de “X”. Una vez introducida la barra de fibra de vidrio se rellenará la perforación con mortero de base epoxídica. Con el mortero epoxídico fraguado se inyectará la grieta con mortero de cal hidráulica.

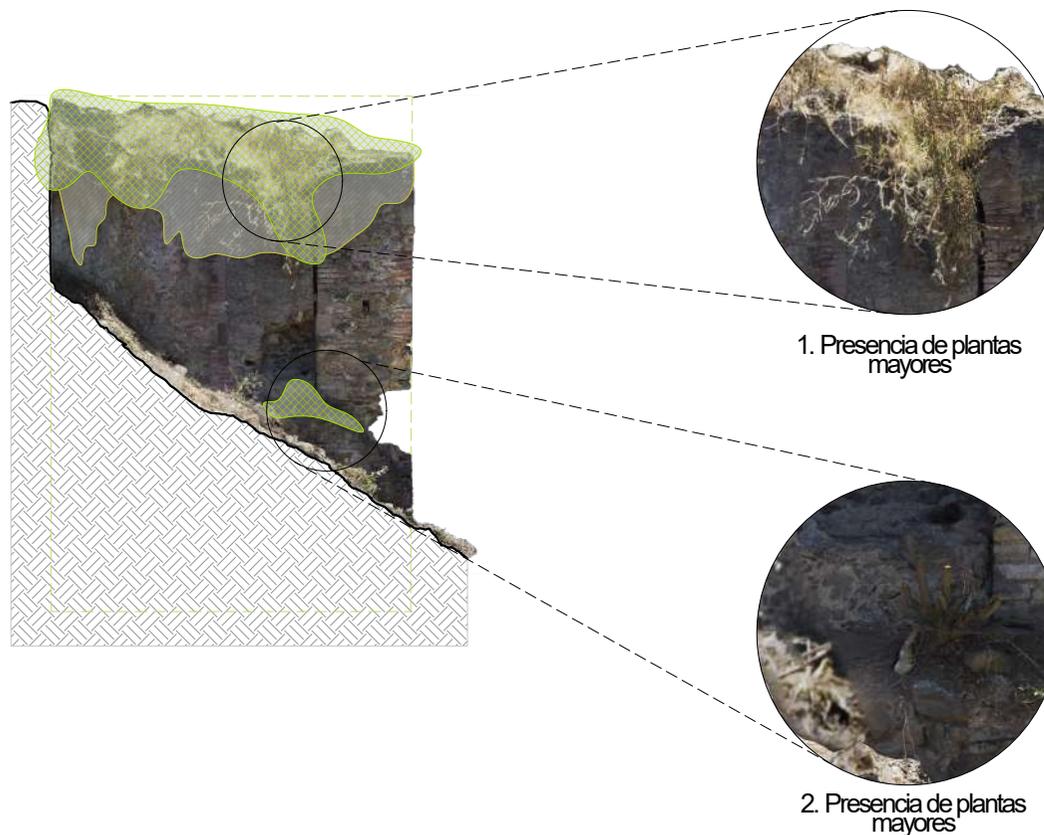
1. Presencia de plantas mayores

2. Presencia de plantas mayores

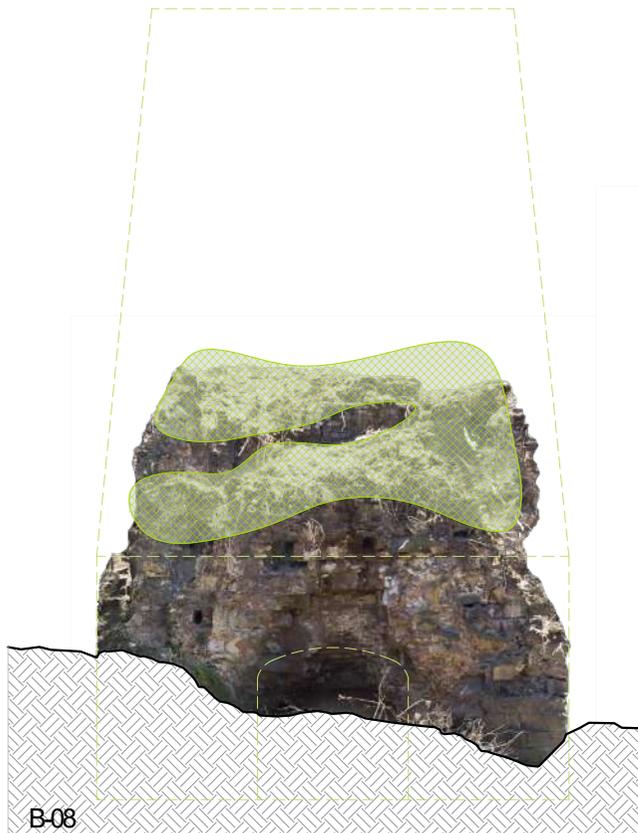
Ficha:	Escala:	Elemento:	Sistema constructivo:
B08.2	1: 125	Horno Alto B-08 y B-09	Cantera y ladrillo refractario
Tipo de Lesión		Descripción de la lesión:	Actuaciones a realizar:
Mecánica	Física	Perdida de elementos estructurales, alveolización y descamación en cantera.	Reintegración de piedras faltantes por anastilosis, limpieza de ducto interior del horno.
Elemento estructural			
Cimentación	Portante	Análisis y posibles causas	Estudios necesarios:
Peligro de estabilidad			
Baja	Media	Tras la demolición, la cantera exterior y los cinchos metálicos fueron robados para ser usado en construcciones nuevas. La alveolización y descamación se deben a la constante exposición a lluvia y sol.	Inspección de cimentación y sección del muro que actualmente esta enterrada bajo escombros. Estudio termográfico para analizar los estratos interiores del horno.
Urgencia de intervención			
Baja	Media	Alta

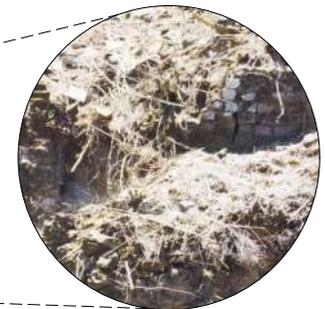
1. Presencia de plantas mayores

* Los muros norte y oeste del homo se encuentran enterrados entre los escombros.

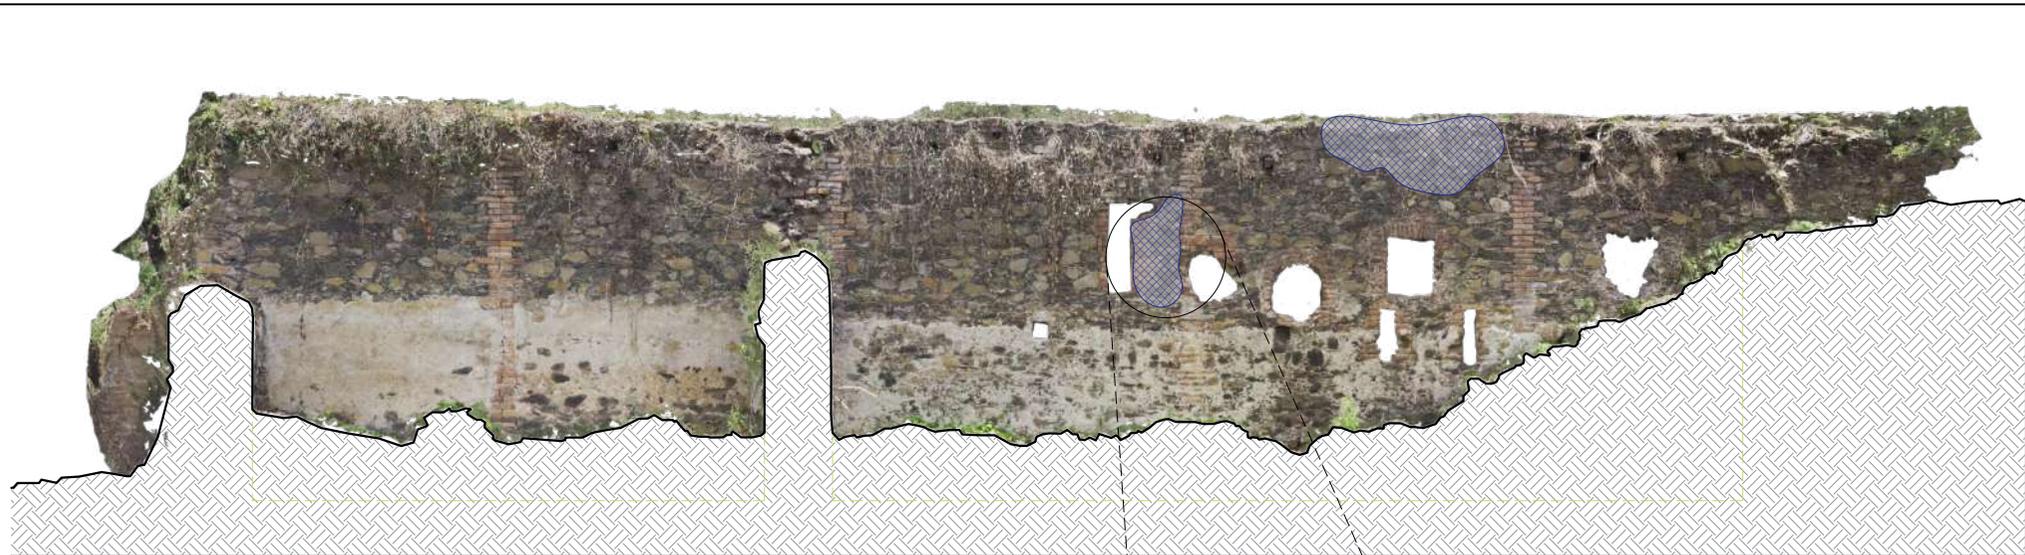
1. Erosión en juntas

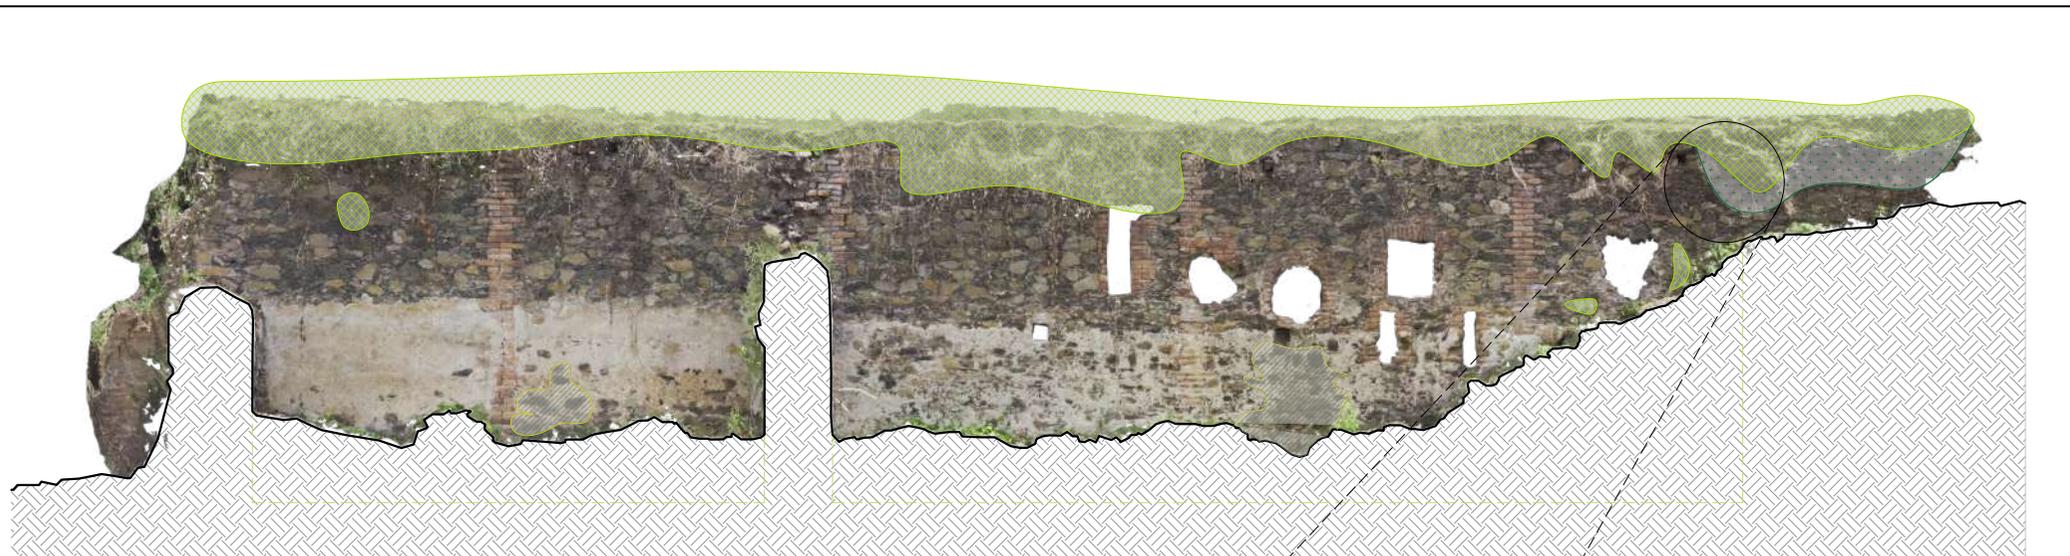
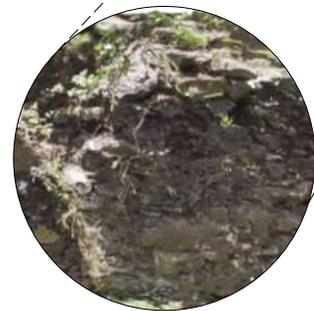
1. Presencia de musgo

Ficha:	Escala:	Elemento:	Sistema constructivo:
C01.2	1: 125	Muro de carga C-01	Muro compuesto a base de piedra y ladrillo
Tipo de Lesión		Descripción de la lesión:	Actuaciones a realizar:
Mecánica	Física	Biológica	Presencia de vegetación en todas sus etapas
Elemento estructural			
Cimentación	Portante	Contención	Aplicación de biocida en la superficie rocosa e inyección en plantas de mayor dimensión, seguido por un lavado del producto y culminado por el cepillado, retiro de vegetación y enjuague.
Peligro de estabilidad			
Baja	Media	Alta	Análisis y posibles causas
Urgencia de intervención			
Baja	Media	Alta	Estudios necesarios:
Presencia constante de humedad, temperatura media anual 21°, exposición constante a la intemperie durante más de 100 años.			
Pruebas previas a la aplicación del biocida para asegurar que no cause efectos secundarios sobre la piedra.
