LA FERRERÍA DE TULA

Readaptación del patrimonio industrial como método de conservación.

MASTER OFICIAL EN
CONSERVACIÓN DEL
PATRIMONIO ARQ.

Autora: Natalia Abigail Vázquez de la Torre

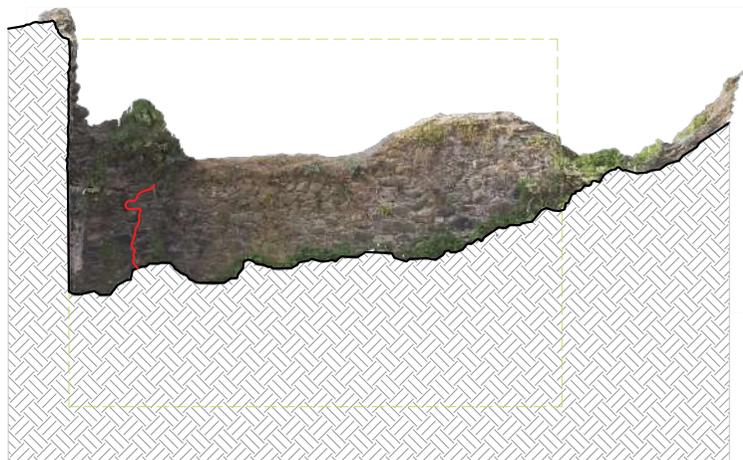
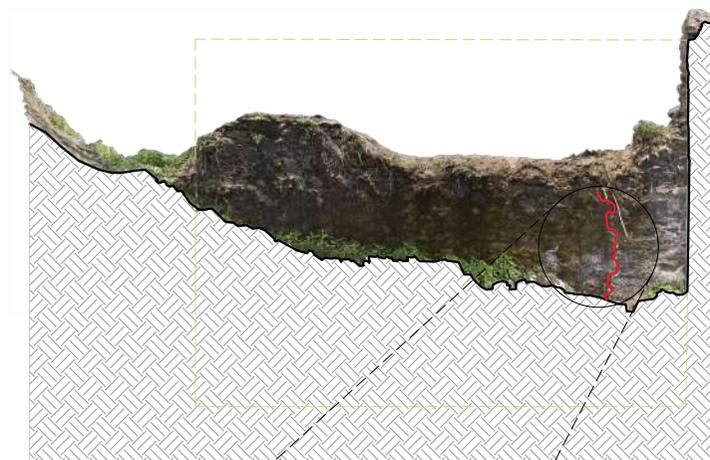
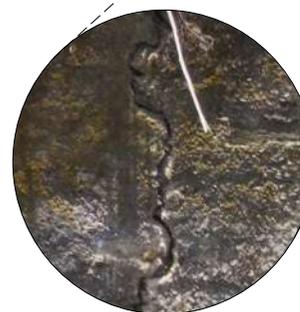
Grieta horizontal

Ficha:	Escala:	Elemento:	Sistema constructivo:
C02.1	1: 125	Muro de carga C-02	Muro compuesto a base de piedra y ladrillo
Tipo de Lesión		Descripción de la lesión:	Actuaciones a realizar:
Mecánica	Física	Biológica	Construcción de contrafuertes sobre el muro afectado, inyección de grieta.
Elemento estructural			
Cimentación	Portante	Contención	Estudios necesarios:
Peligro de estabilidad			
Baja	Media	Alta	Revisión de cimentación y estudio de mecánica de suelos.
Urgencia de intervención			
Baja	Media	Alta	
		Análisis y posibles causas	
		Lesión causada por el empuje del viento ejercido sobre el muro perpendicular C-01; al perder la carga horizontal que generaba el agua y la carga vertical de la techumbre se perdió el balance existente.

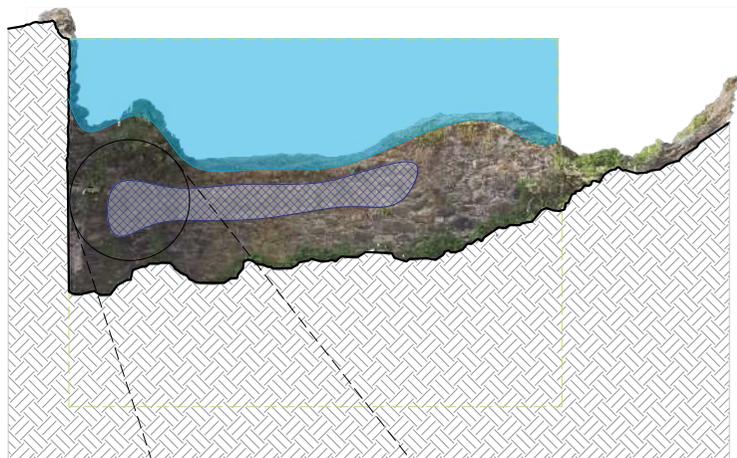
Perdida de junta de mortero

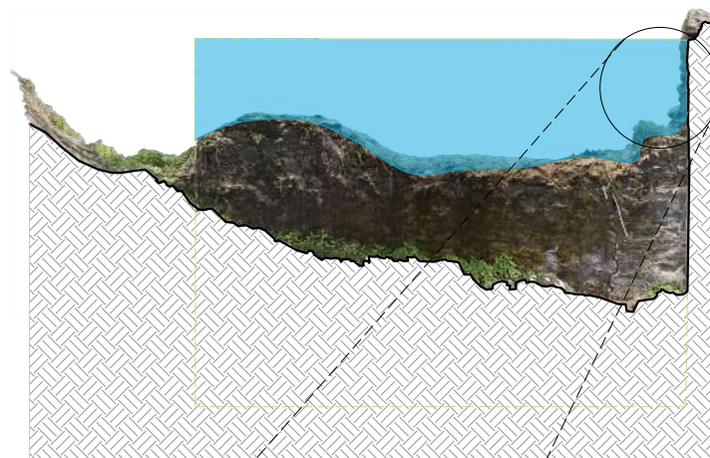
Restos de piedras de amarre a en muro perpendicular que indican la continuidad del muro

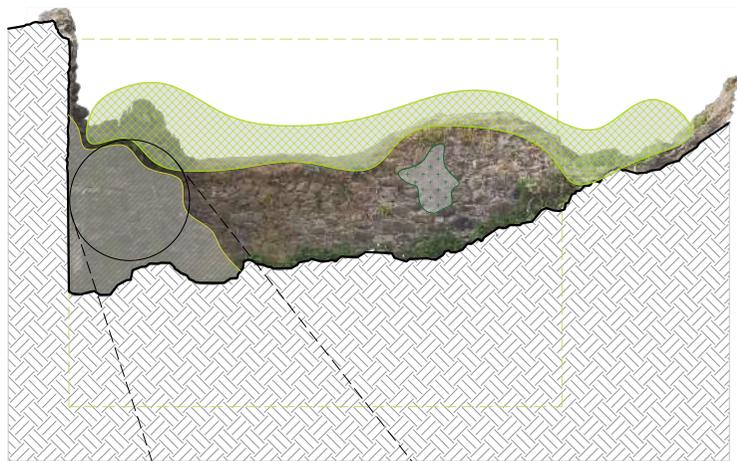
Presencia de mancha negra ocasionada por hongos

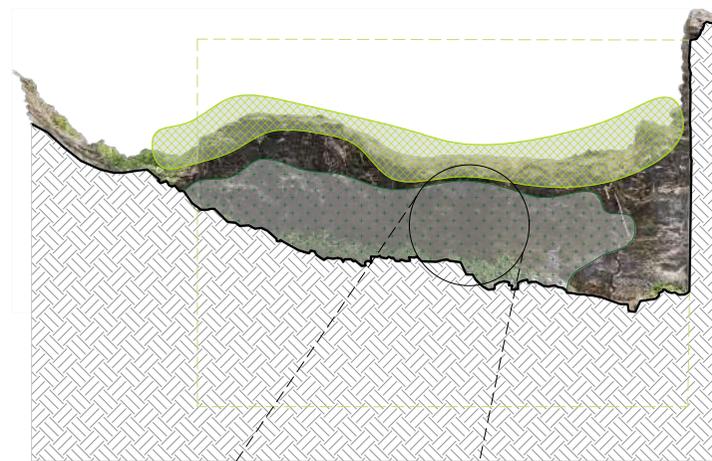
Presencia de musgo sobre aplanado

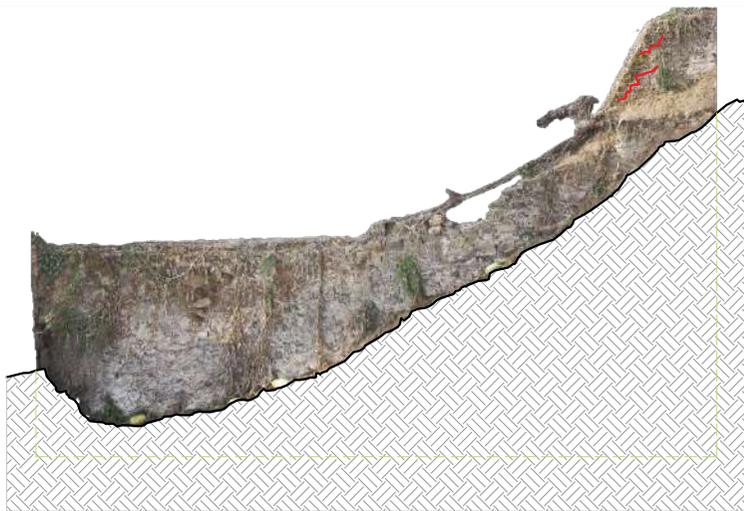
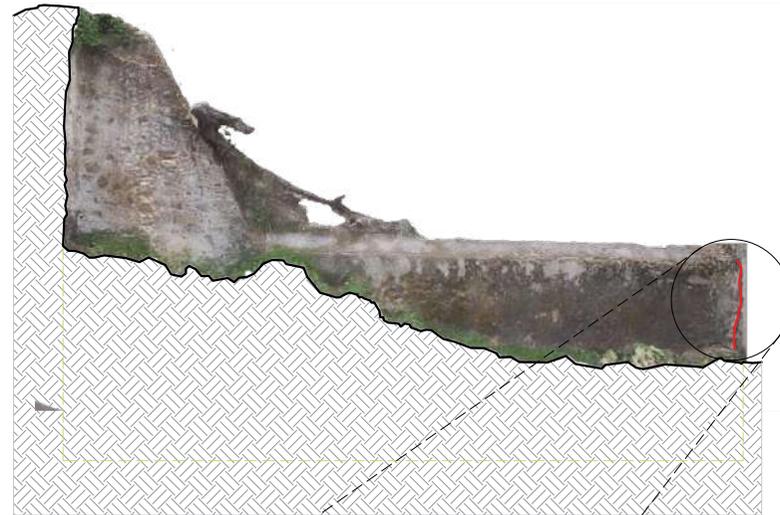
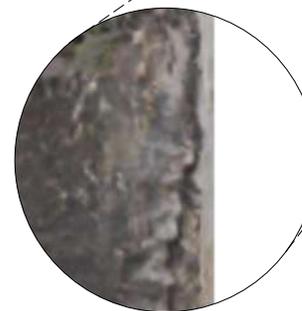
Grieta en unión perpendicular

Ficha:	Escala:	Elemento:	Sistema constructivo:
C03.1	1: 125	Muro de carga C-03	Muro compuesto a base de piedra y ladrillo
Tipo de Lesión		Descripción de la lesión:	Actuaciones a realizar:
Mecánica	Física	Biológica	Construcción de contrafuertes sobre el muro afectado, inyección de grieta.
Elemento estructural			
Cimentación	Portante	Contención	Estudios necesarios:
Peligro de estabilidad			
Baja	Media	Alta	Revisión de cimentación y estudio de mecánica de suelos.
Urgencia de intervención			
Baja	Media	Alta	
		Análisis y posibles causas	
		Lesión causada por el empuje del viento ejercido sobre el muro perpendicular C-01; al perder la carga horizontal que generaba el agua y la carga vertical de la techumbre se perdió el balance existente.

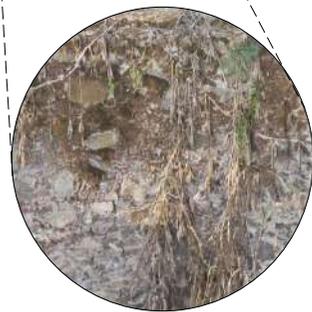
Presencia de mancha negra ocasionada por hongos

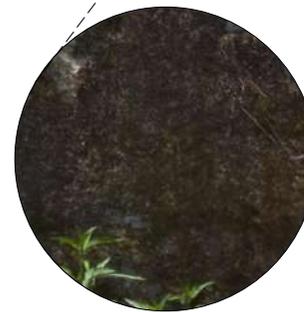
Presencia de musgo sobre aplastado

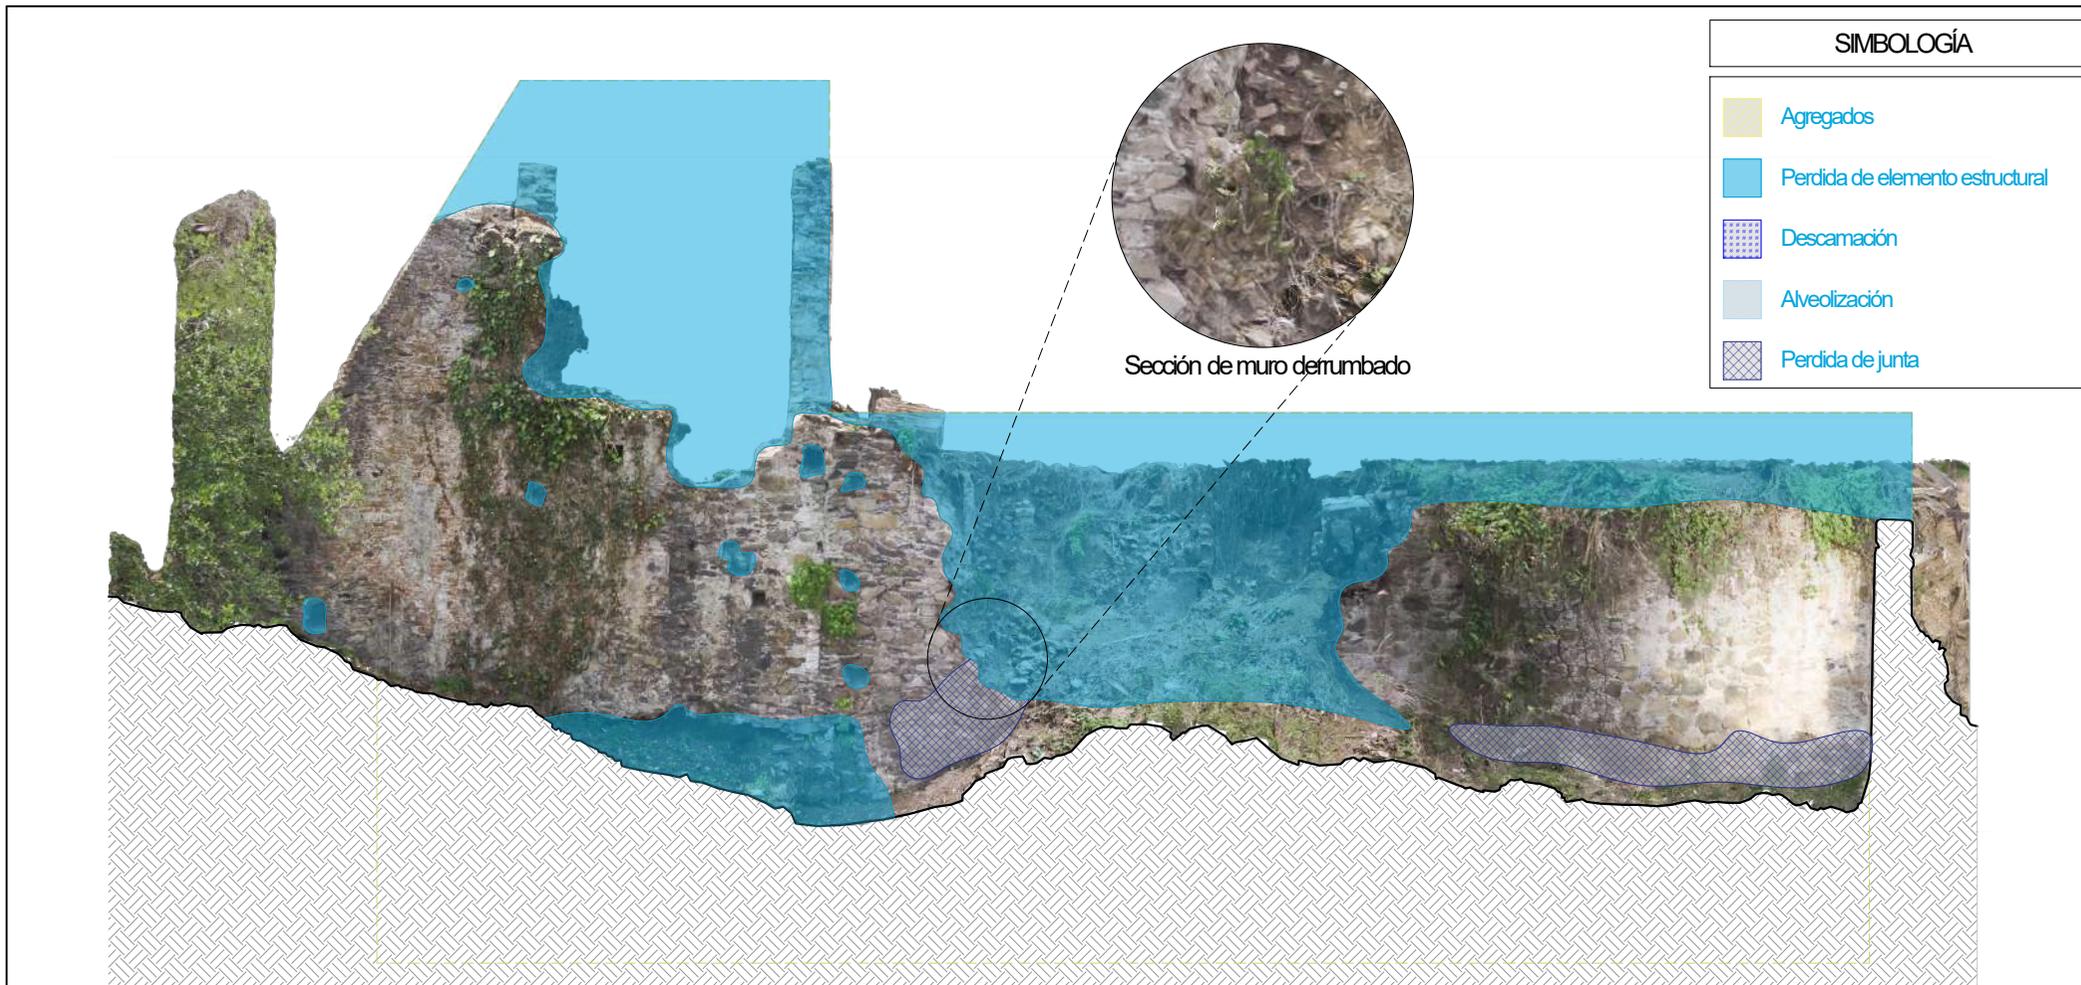
Sección de muro derrumbado

Ficha:	Escala:	Elemento:	Sistema constructivo:	Ubicación en plano
C04.2	1: 125	Muro de contención C-04	Muro compuesto a base de piedra y ladrillo	
Tipo de Lesión		Descripción de la lesión:	Actuaciones a realizar:	
Mecánica	Física	Biológica	Inyección en juntas, restitución de piezas faltantes por analistosis, en caso de no contar con el material se instalará cantera galarza blanca, construcción de contrafuertes.	
Elemento estructural				
Cimentación	Portante	Contención	Estudios necesarios:	
Peligro de estabilidad				
Baja	Media	Alta	Inspección de cimentación y sección del muro que actualmente esta enterrada bajo escombros.	
Urgencia de intervención		Análisis y posibles causas		
Baja	Media	Alta	La erosión del mortero se puede atribuir a la erosión causada por el aire y la lluvia. En cuanto al derrumbe del muro se puede atribuir al empuje horizontal de la tierra que quedó sin el contrapeso del agua del tanque.

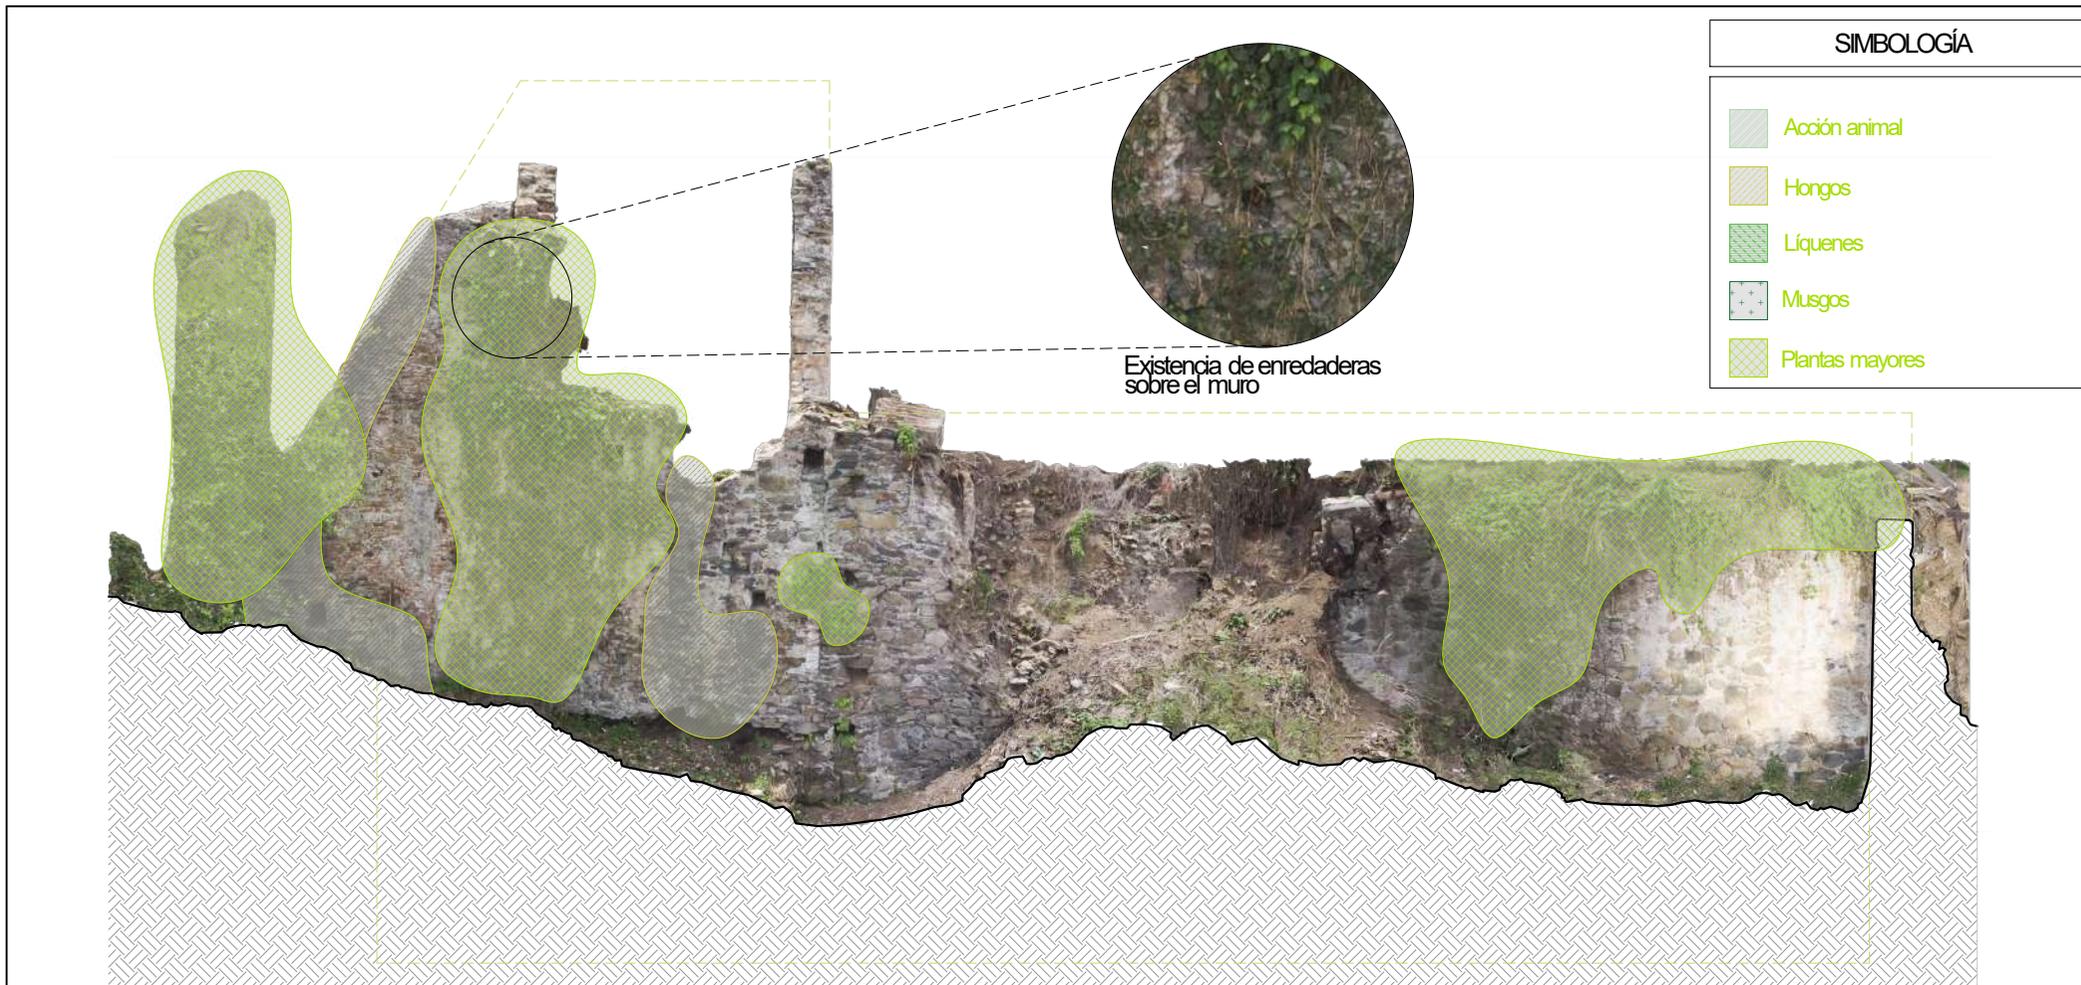
Ficha:	Escala:	Elemento:	Sistema constructivo:
C04.3	1: 125	Muro de contención C-04	Muro compuesto a base de piedra y ladrillo
Tipo de Lesión		Descripción de la lesión:	Actuaciones a realizar:
Mecánica	Física	Biológica	Presencia de vegetación en todas sus etapas
Elemento estructural			
Cimentación	Portante	Contención	Aplicación de biocida en la superficie rocosa e inyección en plantas de mayor dimensión, seguido por un lavado del producto y culminado por el cepillado, retiro de vegetación y enjuague.
Peligro de estabilidad			
Baja	Media	Alta	Análisis y posibles causas
Urgencia de intervención			
Baja	Media	Alta	Estudios necesarios:
		Presencia constante de humedad, temperatura media anual 21°, exposición constante a la intemperie durante más de 100 años.	Pruebas previas a la aplicación del biocida para asegurar que no cause efectos secundarios sobre la piedra.

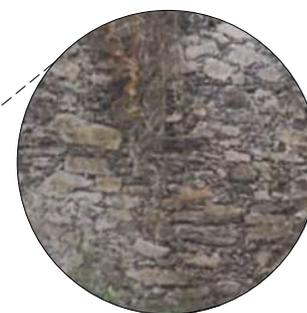
1. Erosión en juntas

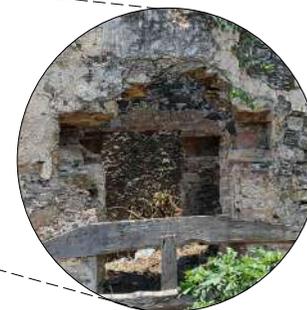
2. Pérdida de elementos de mampostería.

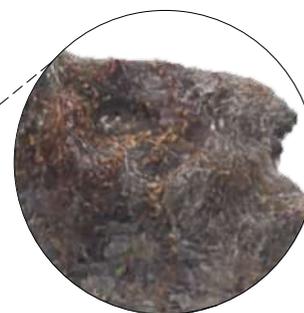
1. Presencia de plantas mayores

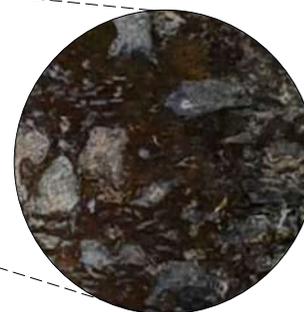
2. Presencia de musgo

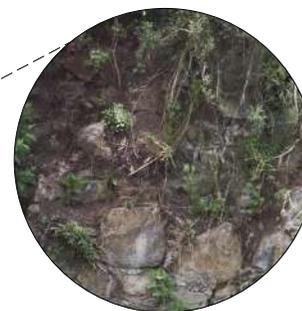
1. Pérdida de elemento estructural

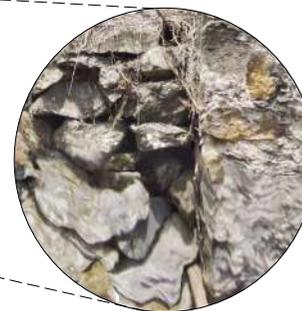
2. Agregados posteriores

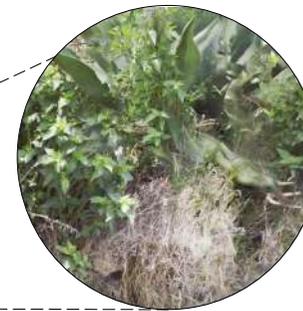
1. Presencia de plantas mayores

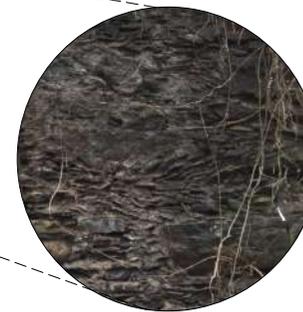
2. Presencia de hongos

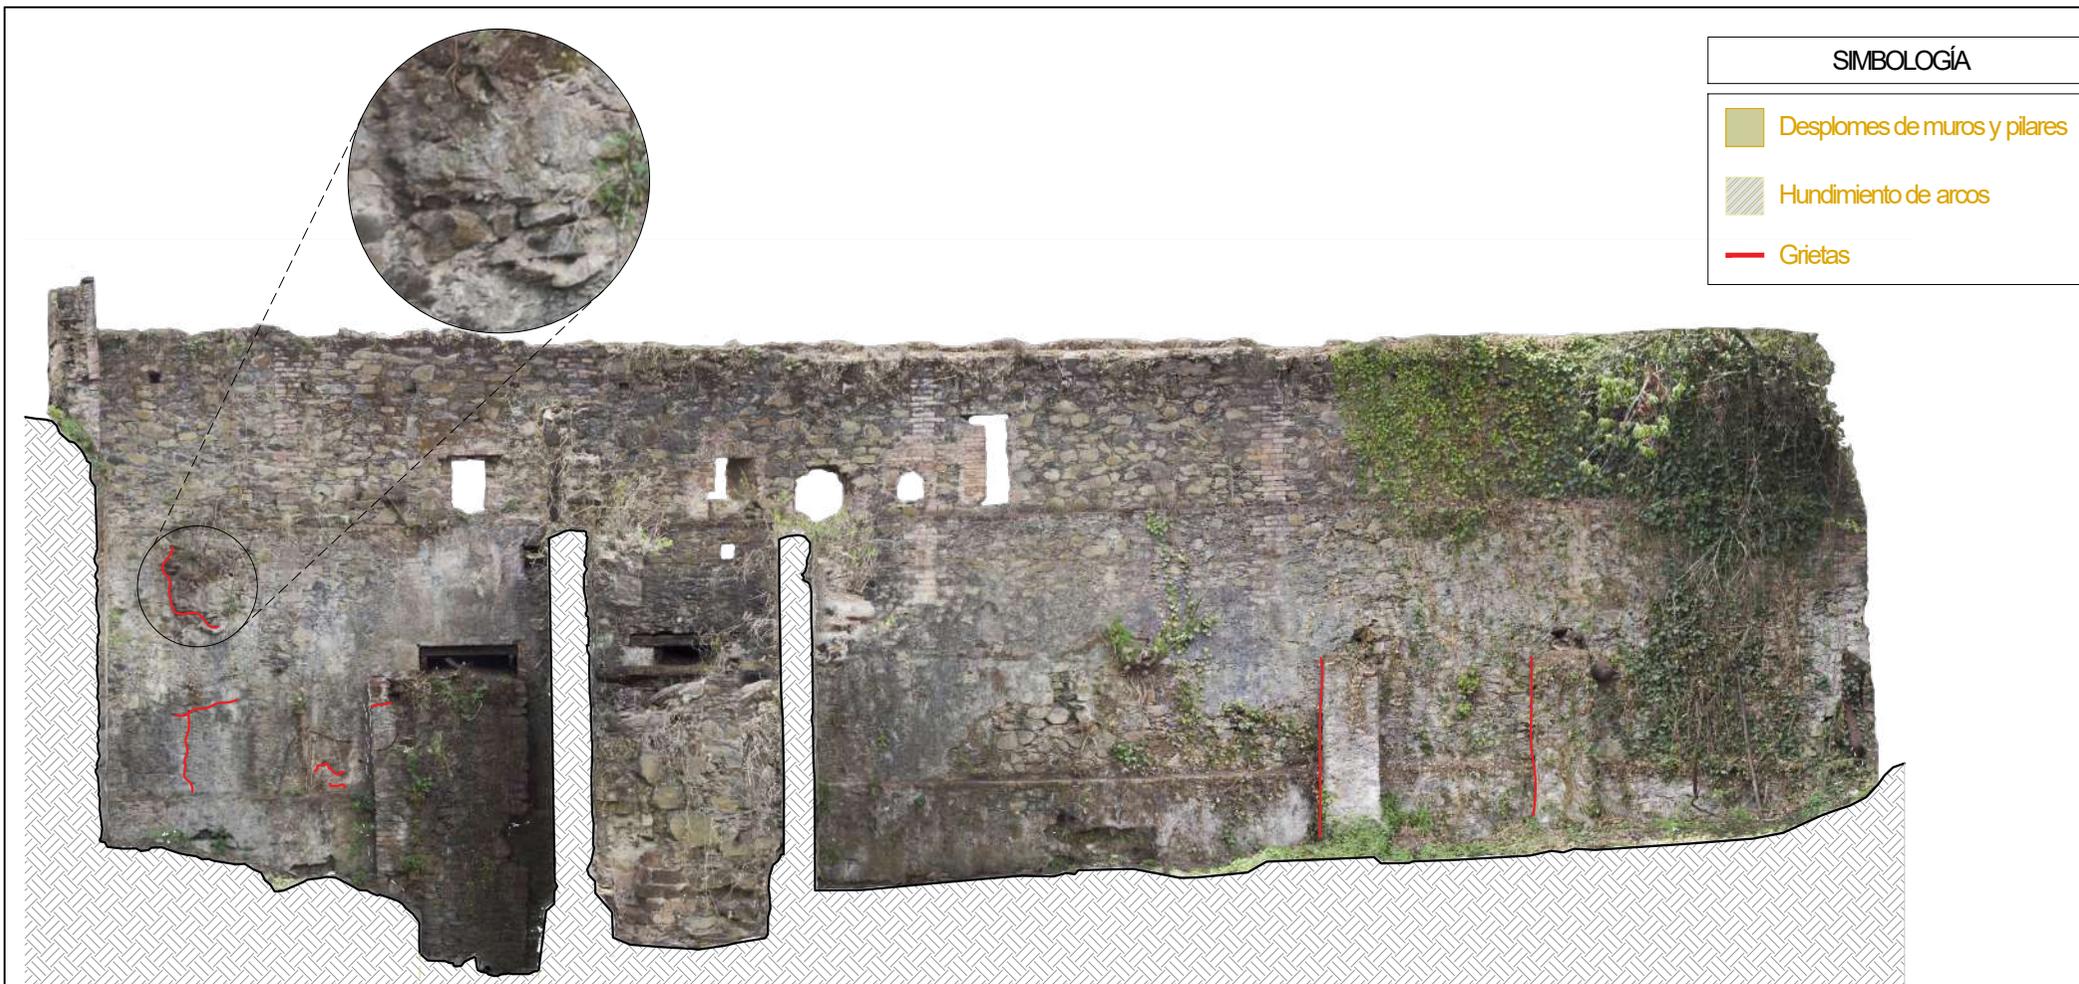
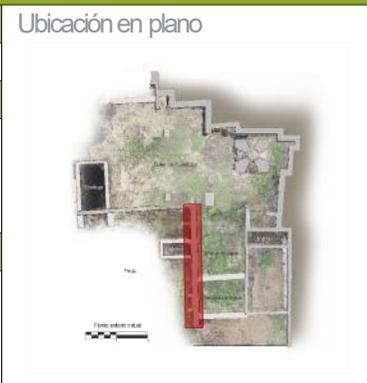
Ficha:	Escala:	Elemento:	Sistema constructivo:
E01.1	1: 125	Muro de contención E-01	Muro compuesto a base de piedra y ladrillo
Tipo de Lesión		Descripción de la lesión:	Actuaciones a realizar:
Mecánica	Física	Biológica	Inyección de biocida en plantas, retiro de la mismas e inyección de grietas con mortero hidráulico.
Elemento estructural			
Cimentación	Portante	Contención	Estudios necesarios:
Peligro de estabilidad		Análisis y posibles causas	
Baja	Media	Alta	
Urgencia de intervención			
Baja	Media	Alta

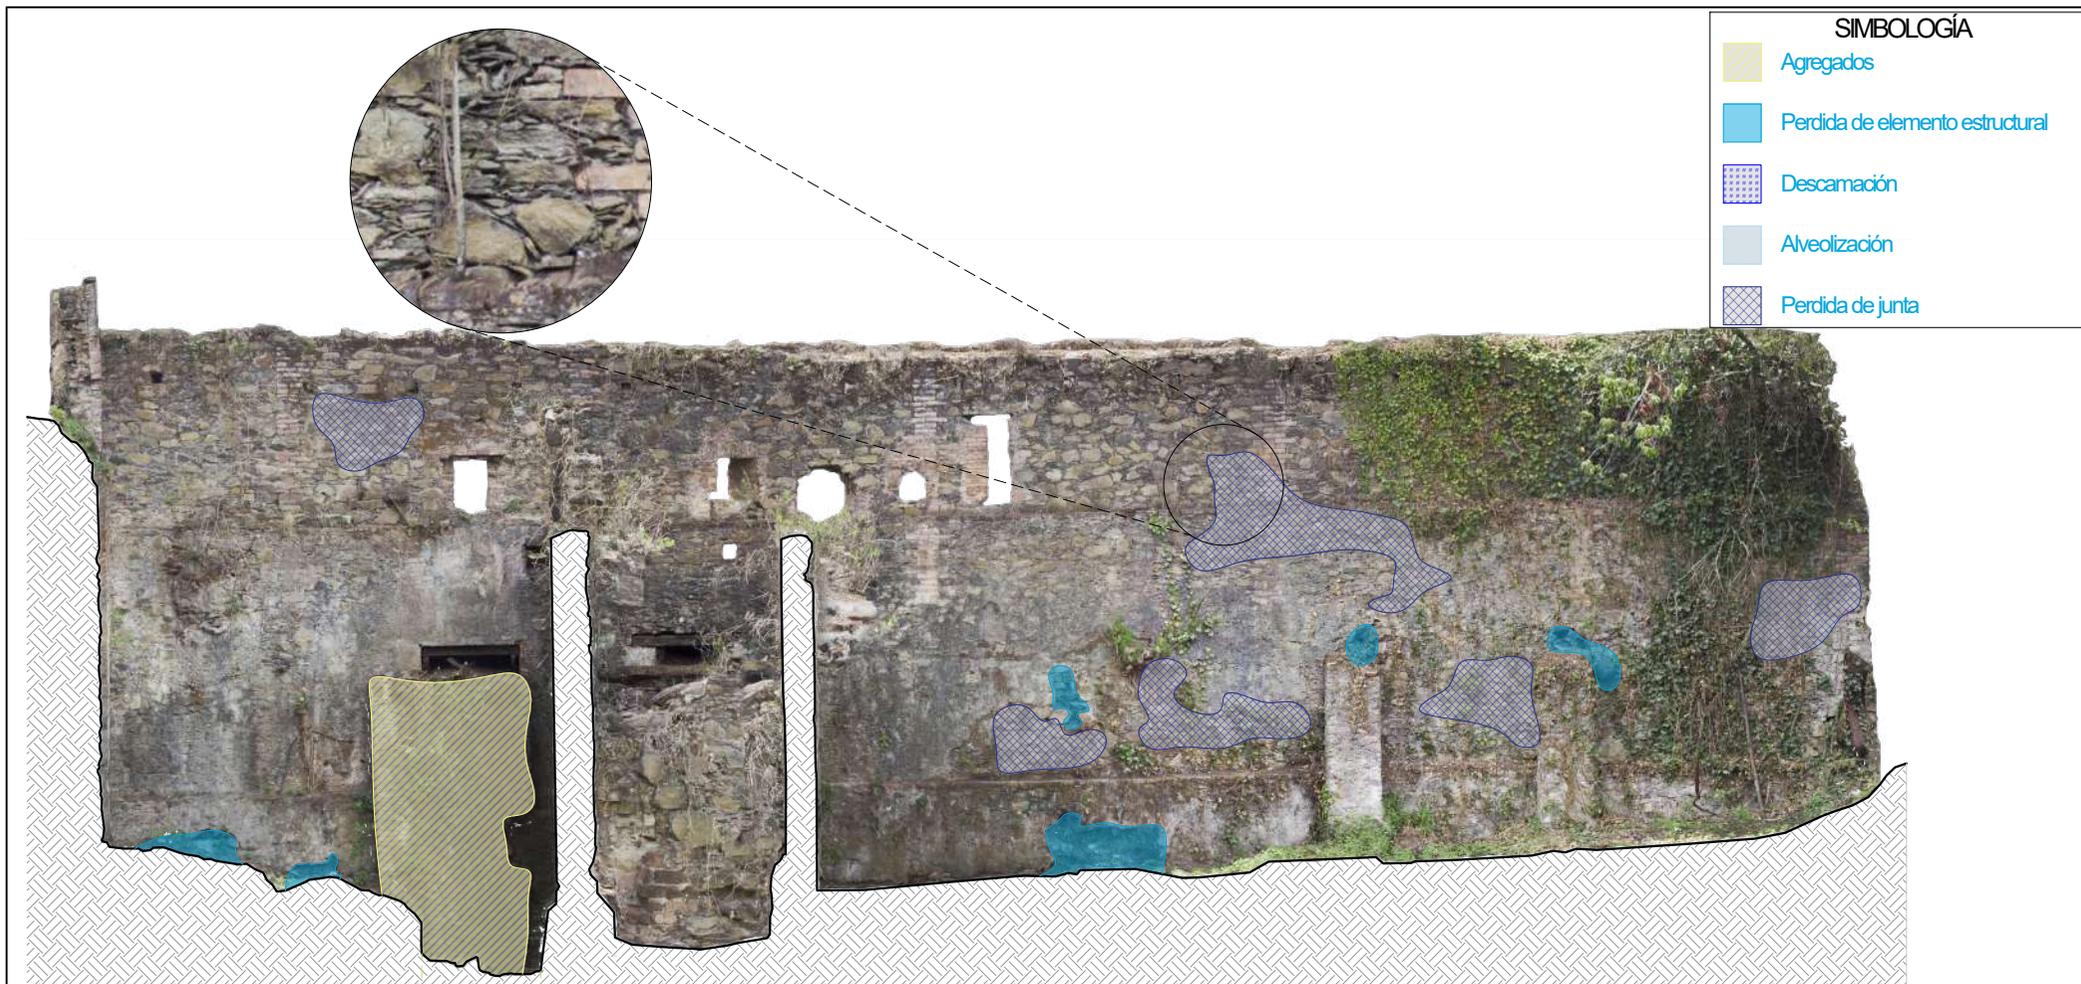
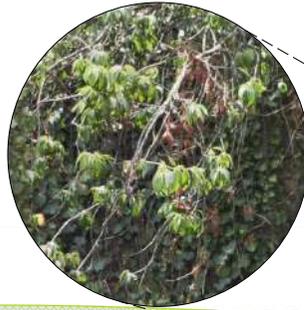
Ficha:	Escala:	Elemento:	Sistema constructivo:	Ubicación en plano
E01.2	1: 125	Muro de contención E-01	Muro compuesto a base de piedra y ladrillo	
Tipo de Lesión		Descripción de la lesión:	Actuaciones a realizar:	
Mecánica	Física	Biológica	Restitución de mortero en juntas, aplanados y de piezas faltantes por medio de analastilosis, en caso de no contar con el material se instalará cantera galarza blanca. Retiro de agregados.	
Elemento estructural				
Cimentación	Portante	Contención	Estudios necesarios:	
Peligro de estabilidad				
Baja	Media	Alta	Inspección de cimentación y sección del muro que actualmente esta enterrada bajo escombros.	
Urgencia de intervención				
Baja	Media	Alta		
		Descripción de la lesión:		
		Añadidos posteriores, perdida de juntas y elementos de mampostería.		
		Análisis y posibles causas		
		El añadido posterior consta de un muro de piedra, que ciega el vano de un canal o tunel. La perdida de juntas y aplanados se debe a la erosión causada por la exposición constante a la interperie.

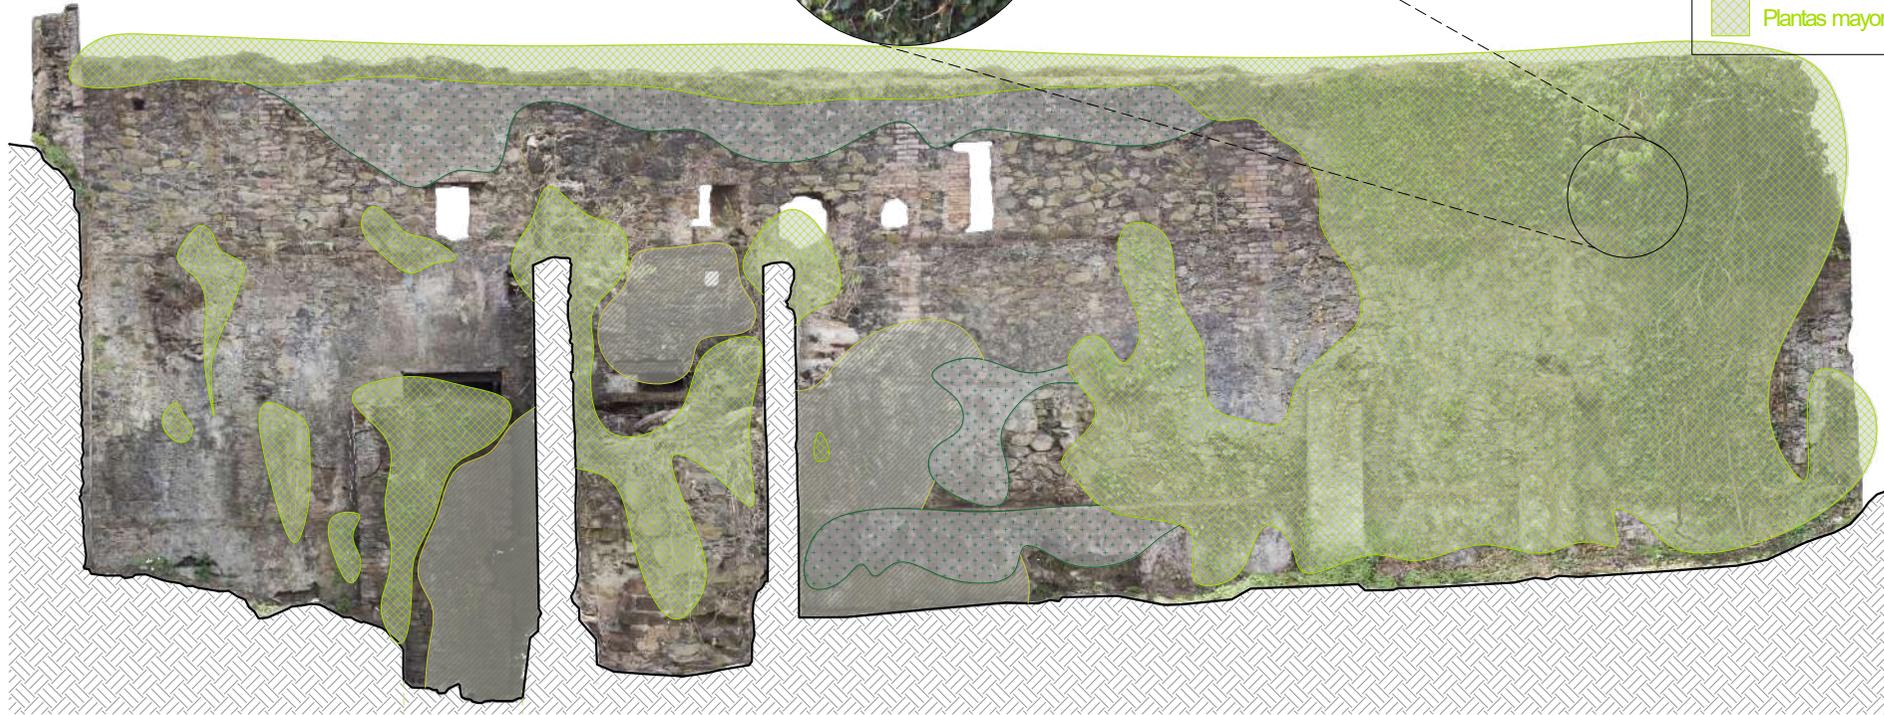
Ficha:	Escala:	Elemento:	Sistema constructivo:
E01.3	1: 125	Muro de contención E-01	Muro compuesto a base de piedra y ladrillo
Tipo de Lesión		Descripción de la lesión:	Actuaciones a realizar:
Mecánica	Física	Biológica	Presencia de vegetación en todas sus etapas
Elemento estructural			
Cimentación	Portante	Contención	Aplicación de biocida en la superficie rocosa e inyección en plantas de mayor dimensión, seguido por un lavado del producto y culminado por el cepillado, retiro de vegetación y enjuague.
Peligro de estabilidad			
Baja	Media	Alta	Análisis y posibles causas
Urgencia de intervención			
Baja	Media	Alta	Estudios necesarios:
Presencia constante de humedad, temperatura media anual 21°, exposición constante a la intemperie durante más de 100 años.			
Pruebas previas a la aplicación del biocida para asegurar que no cause efectos secundarios sobre la piedra.

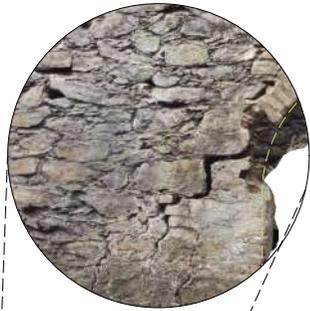
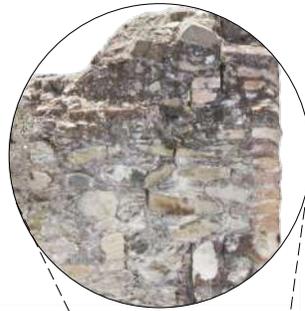
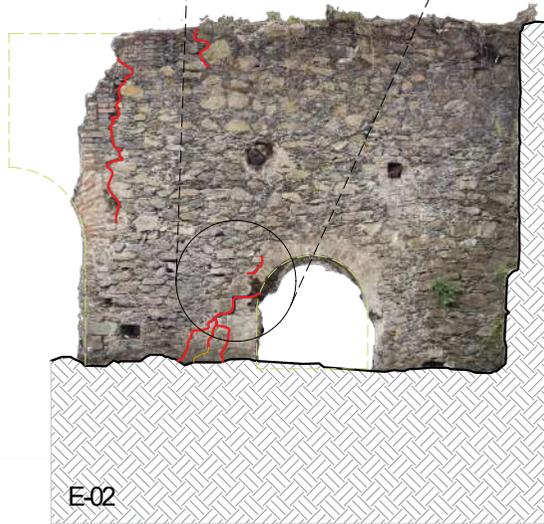
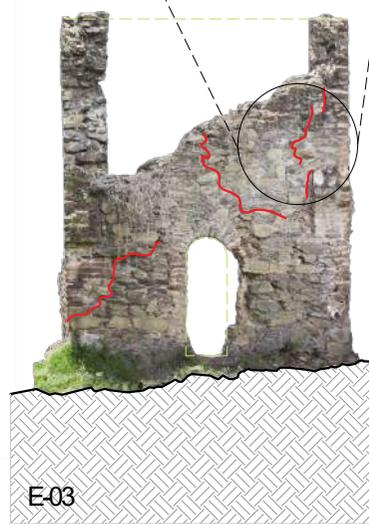
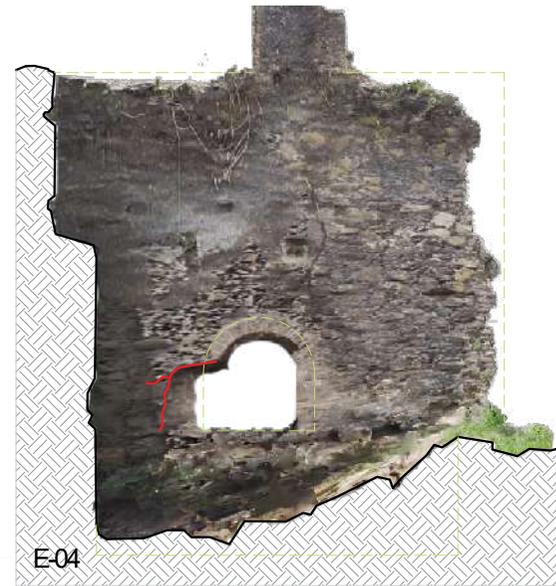
Grieta diagonal en nacimiento de arco

Grieta diagonal en unión de muro

Ficha:	Escala:	Elemento:	Sistema constructivo:
E02.1	1: 125	Muros de carga E-02, E-03 y E-04	Muro compuesto a base de piedra y ladrillo
Tipo de Lesión		Descripción de la lesión:	Actuaciones a realizar:
Mecánica	Física	Biológica	Restitución las piezas faltantes del arco por medio de anastilosis, en caso de no contar con el material se instalará cantera galarza blanca. Refuerzo de arco por medio de barras de fibra de vidrio, inyección de grietas.
Elemento estructural			
Cimentación	Portante	Contención	Estudios necesarios:
Peligro de estabilidad			
Baja	Media	Alta	Revisión de cimentación y estudio de mecánica de suelos.
Urgencia de intervención			
Baja	Media	Alta

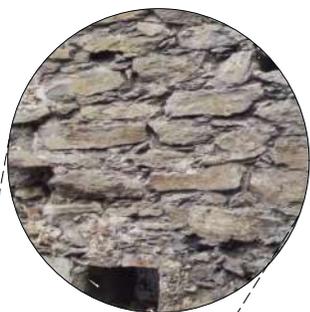
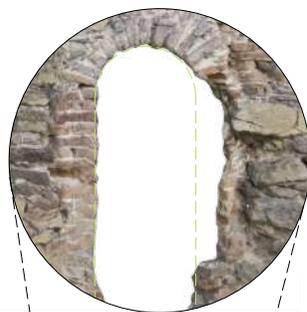
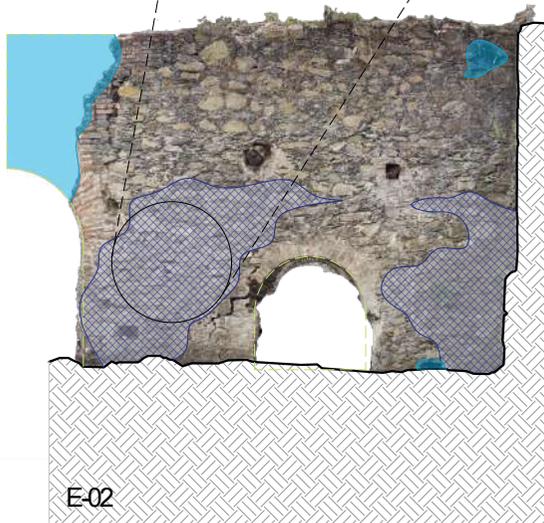
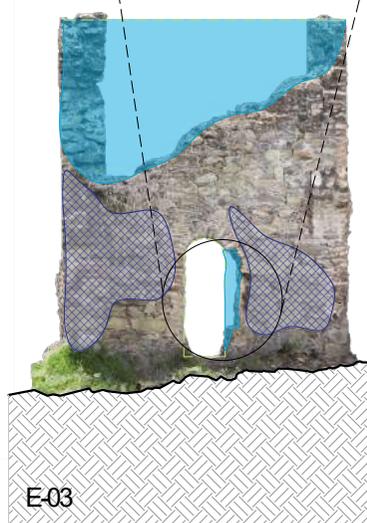
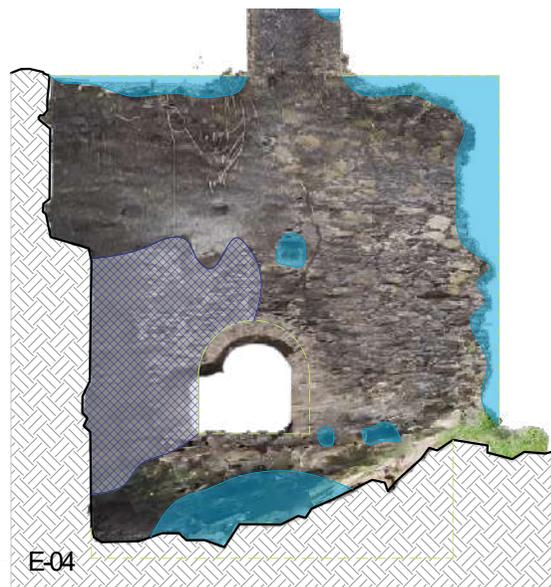
Perdida de mortero en juntas

Perdida de piezas de mampostería

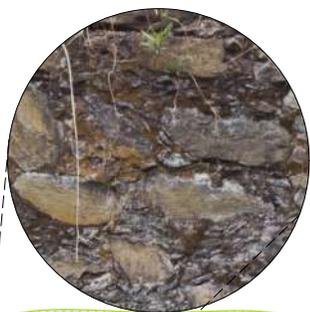
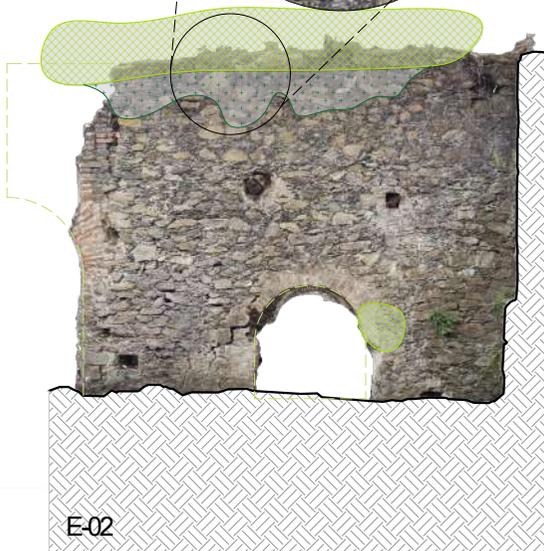
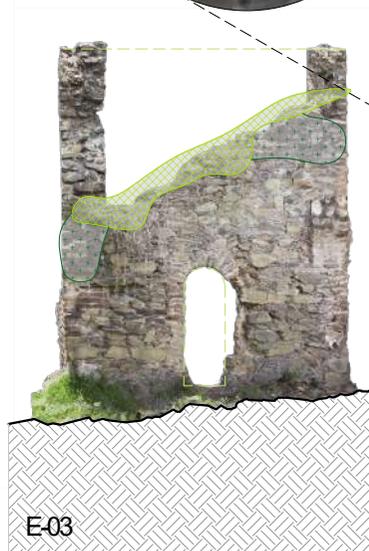
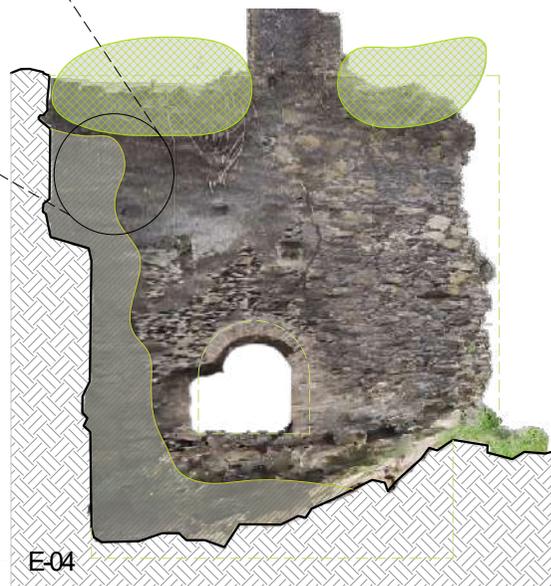
Presencia de musgo en juntas

Presencia de hongos

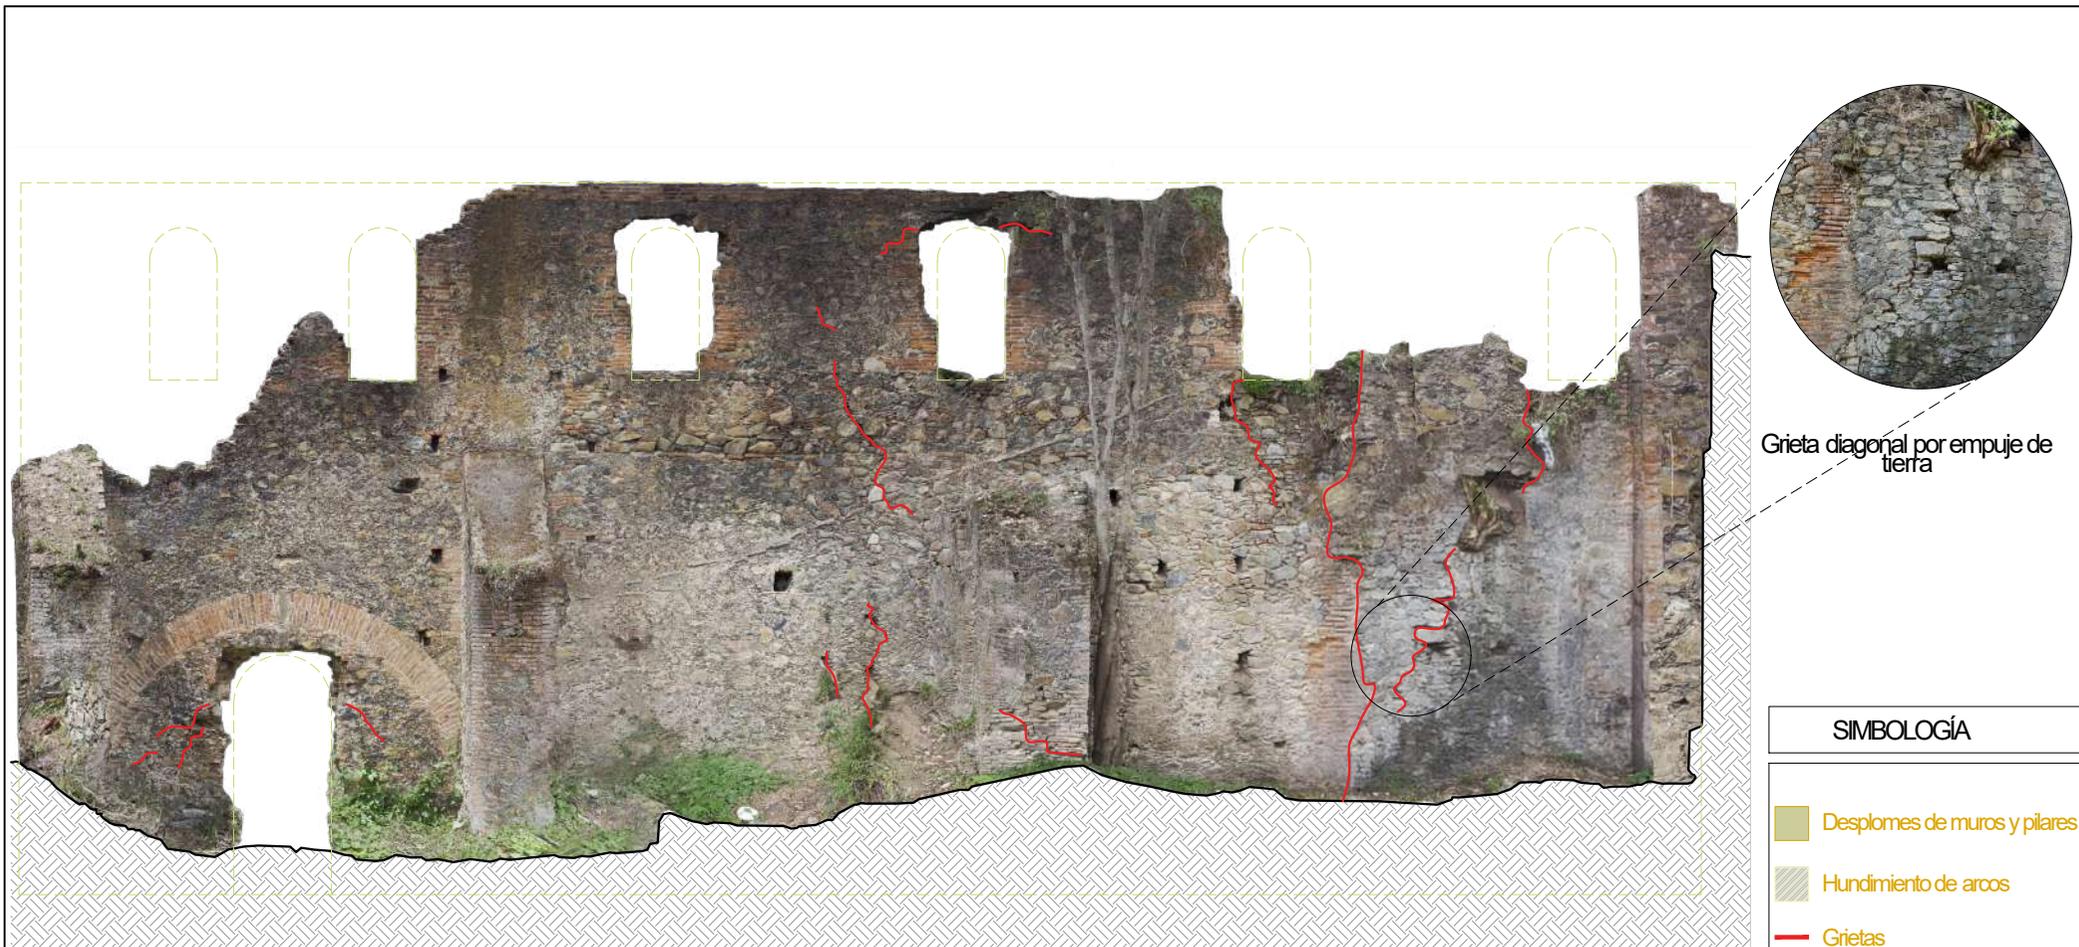
Ficha:	Escala:	Elemento:	Sistema constructivo:
E05.1	1: 125	Muros de contención E-05	Muro compuesto a base de piedra y ladrillo
Tipo de Lesión		Descripción de la lesión:	Actuaciones a realizar:
Mecánica	Física	Biológica	Grietas por empuje
Elemento estructural			
Cimentación	Portante	Contención	Inyección de biocida en plantas y retiro de la mismas; coccido de grietas con barras de fibra de vidrio e inyección de las mismas con mortero hidráulico.
Peligro de estabilidad			
Baja	Media	Alta	Análisis y posibles causas
Urgencia de intervención			
Baja	Media	Alta	Estudios necesarios:
		Grietas generadas por empuje de tierra y aparición de plantas mayores que potenciarían las fisuras previas.	Revisión de cimentación y estudio de mecánica de suelos.

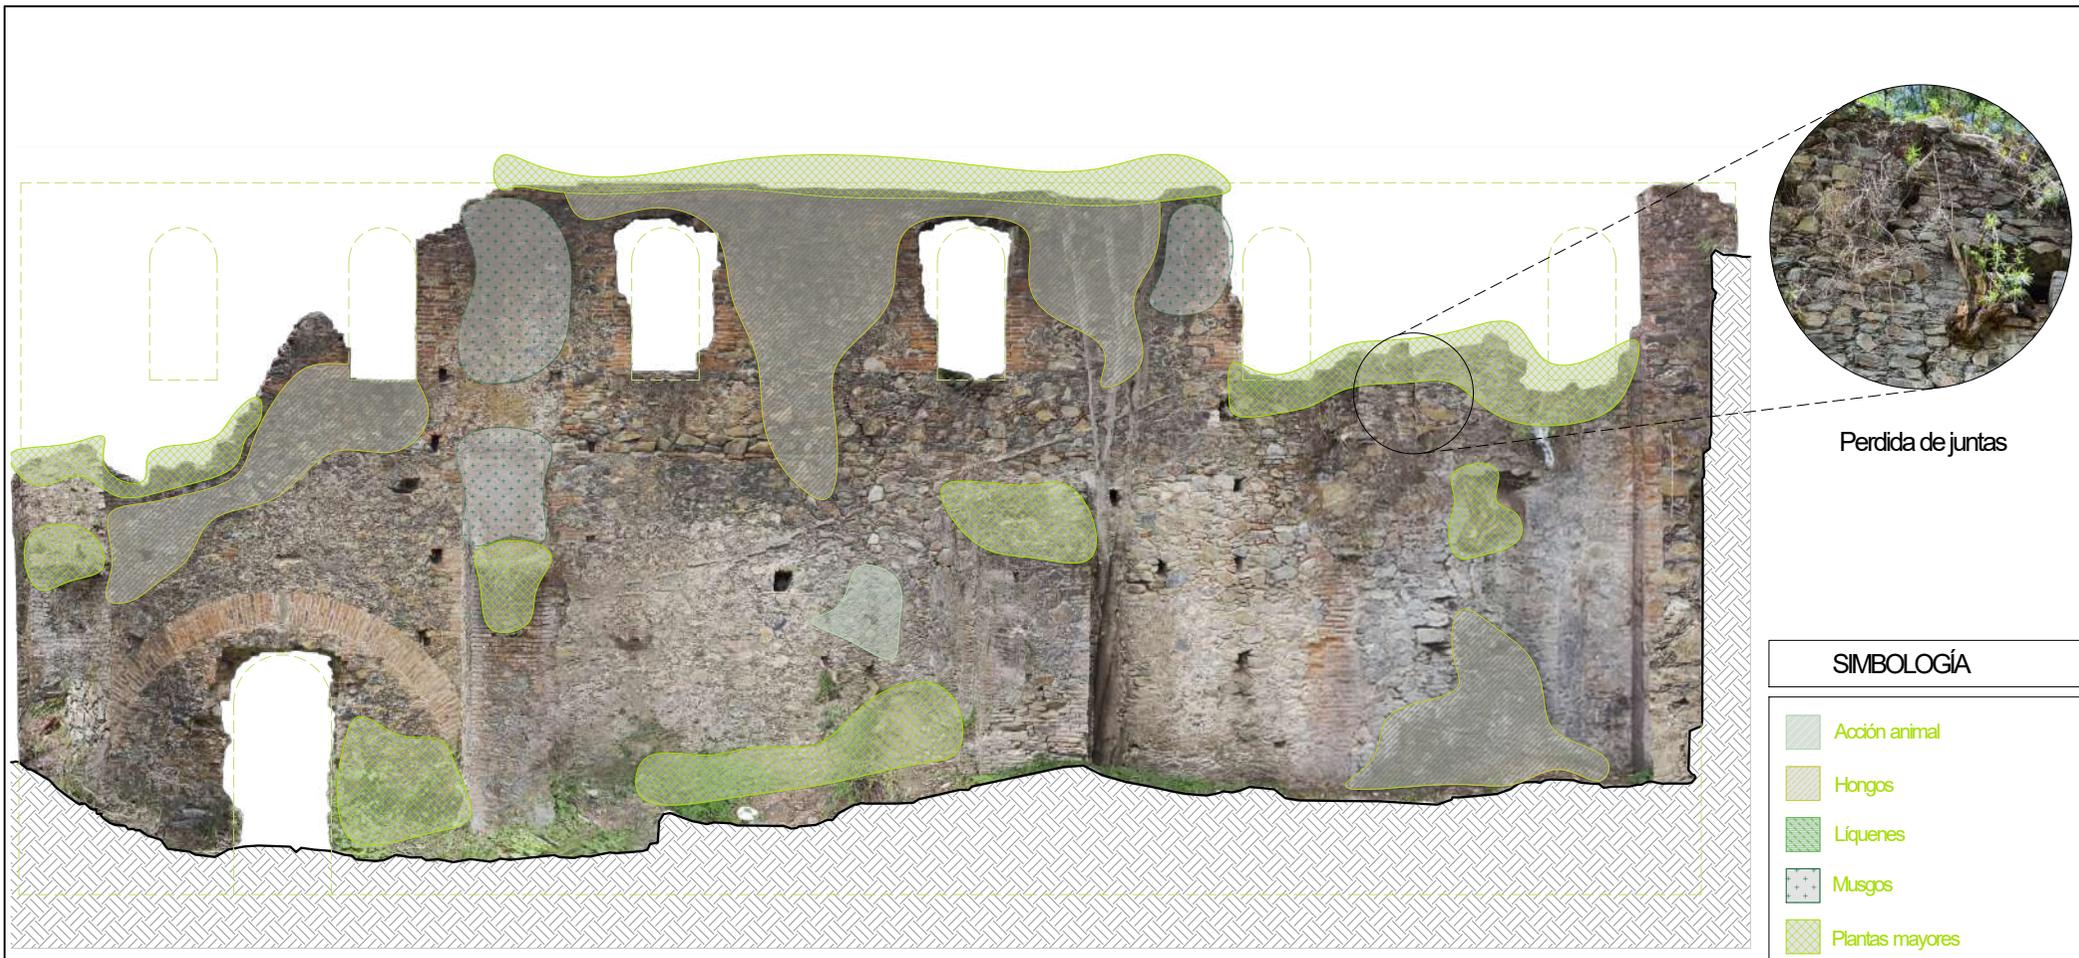
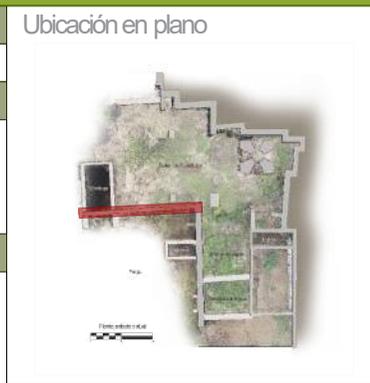
Ficha:	Escala:	Elemento:	Sistema constructivo:
E05.3	1: 125	Muros de contención E-05	Muro compuesto a base de piedra y ladrillo
Tipo de Lesión		Descripción de la lesión:	Actuaciones a realizar:
Mecánica	Física	Biológica	Inyección en juntas, reconstrucción de arcos y de piezas faltantes por analastilosis, en caso de no contar con el material se instalará cantera galarza blanca.
Elemento estructural			
Cimentación	Portante	Contención	Estudios necesarios:
Peligro de estabilidad			
Baja	Media	Alta	Inspección de cimentación y sección del muro que actualmente esta enterrada bajo escombros.
Urgencia de intervención			
Baja	Media	Alta
