3. Edificio en la calle Escalante, 192 (Actual 206)
 - 3.1. Historia del edificio
 - 3.2. Comparación de las dos fachadas
 - 3.3. Estilo arquitectónico de la construcción
 - 3.4. Biografía de José Peris Martínez
 - 3.5. Cambios en el edificio desde cuando se construyó hasta el día de hoy

8. Estudio de lesiones y propuesta de intervención

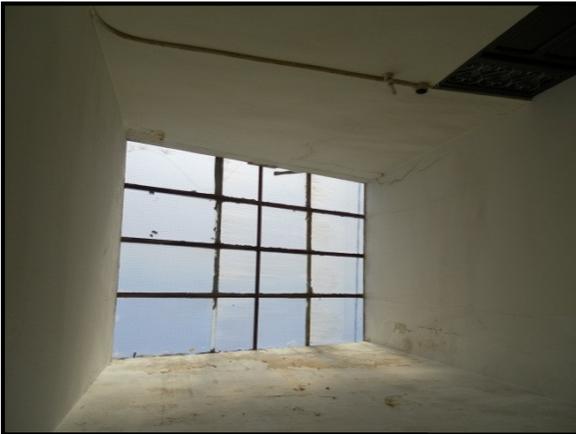
Esta claraboya esta realizada con travesaños y montantes metálicos. El cristal es translucido y está armado con pequeñas fibras metálicas para evitar roturas por impacto. Como se puede ver en las fotografías, parece ser que las juntas con la cubierta no son lo suficientemente estancas y por eso hay humedades por las paredes.

Vista de la claraboya desde la escalera

Así, la solución principal es poner otra claraboya, siendo está completamente estanca, habiéndose realizado el encuentro con la cubierta perfectamente, y que los montantes sean de acero inoxidable. También podría cegarse el hueco tapándolo y convertirlo en cubierta, pero lo más apropiado sería seguir la construcción del edificio original. Para solucionar las grietas, primero habría que ver en qué estado se encuentran los ladrillos y sus juntas, ya que es posible que las juntas hayan perdido el mortero y los ladrillos estén un poco deshechos debido a la humedad. Si como decimos, parte del paramento está afectado, se cambiarán las piezas por unas nuevas. De todas formas, la fisura que va en dirección hacia abajo que es de menor tamaño, simplemente con rellenarla de mortero y después darle el mismo acabado de pintura blanca que tiene el resto de la pared sería suficiente, debido a su pequeño tamaño.

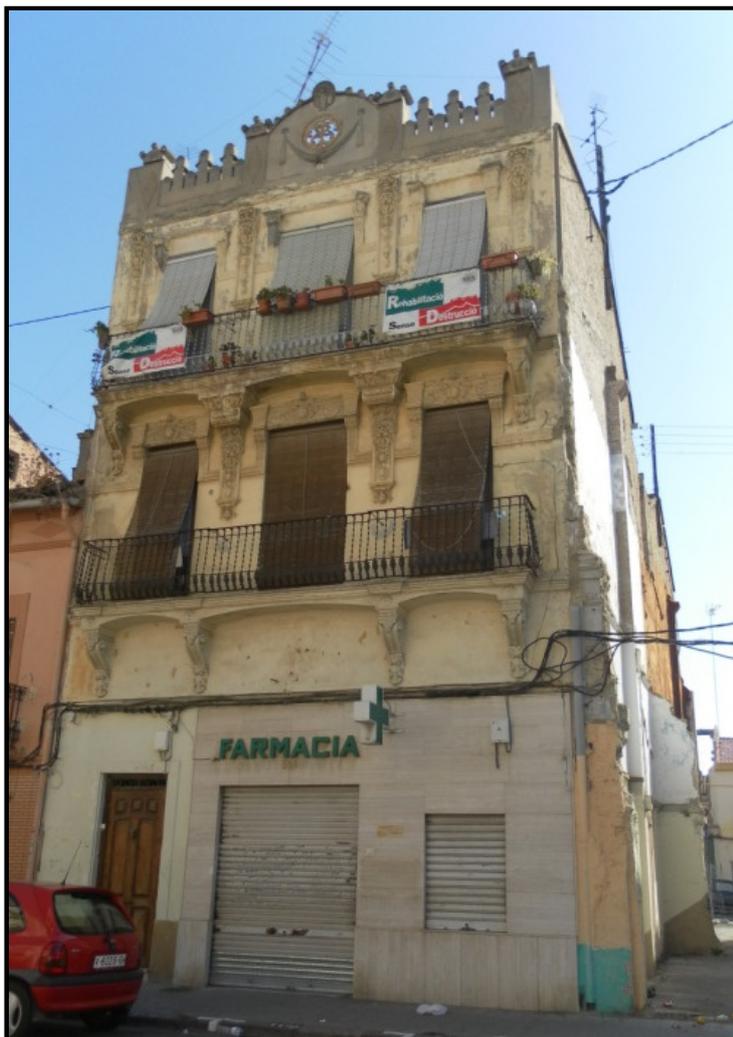
Como podemos ver, en algunas partes de la fachada se ha caído el revestimiento de la pintura amarilla, y podemos ver que debajo hay otra de un tono más oscuro.

Fachada del edificio

Es posible que en un primer momento la fachada no se pintara sino que se encalara, ya que era típico de las zonas costeras. Actualmente esta revestida con pintura plástica, que está por cierto bastante deteriorada, y gracias a ese deterioro podemos ver que debajo de la pintura amarilla hay otra de un tono ocre.

En el caso de que se quisiera volver a pintar, tanto en la fachada como en la vivienda, primero es necesario reparar la humedad y las grietas existentes porque si no volverán a salir y el trabajo realizado no habrá servido de nada.

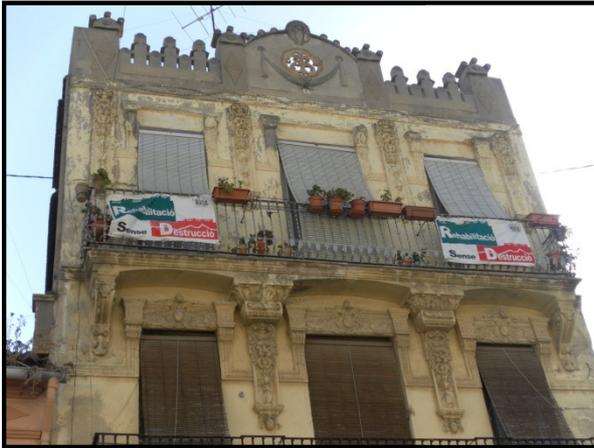
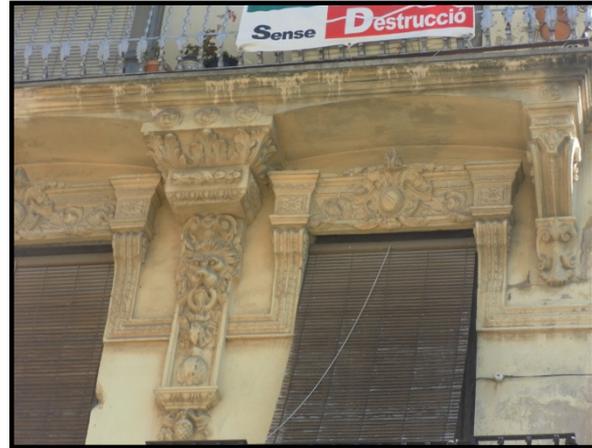
Según nuestro punto de vista, debido al paso del tiempo y a un mal mantenimiento por parte de los habitantes del edificio, se ha ido cayendo piezas, no se han vuelto a colocar, y se han hecho malas intervenciones, como es en el caso de utilizar mortero de cemento para rellenar los huecos de las piezas caídas.

Ornamentación de la fachada

Detalle de la ornamentación

Propuesta de intervención: En este caso, la mejor opción sería retirar los restos de las molduras existentes, así como las deficientes reparaciones anteriores, ya que lo que queda está en muy malas condiciones y tienen peligro de desprenderse por ellas mismas. Después de esto, se plantean dos posibles soluciones: eliminar las molduras y el espacio en el que estaban alisar y dejarlo como el resto de la fachada; o bien poner otras molduras similares.

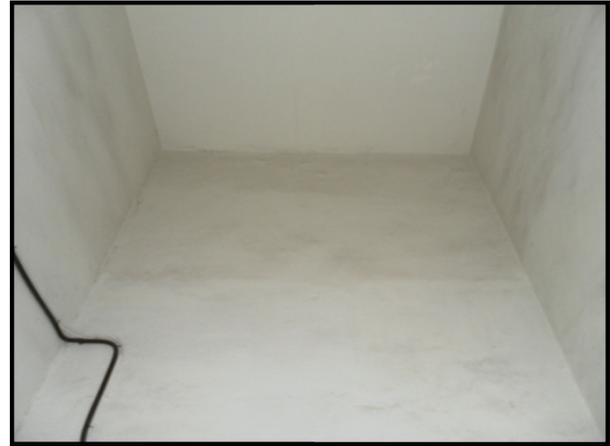
Sin embargo, en las zonas comunes del edificio, se puede ver como las paredes no quedaron perfectamente maestreadas, y es por esa razón por lo que se pueden ver como en las partes más sobresalientes se ha instalado polvo, y se aparecen como “sombras” de imperfecciones.

Sombras de polvo en el patio debido a las irregularidades

Causa de la lesión: Debido a que las paredes no están perfectamente lisas, en las zonas que quedan ligeramente hundidas se acumula polvo, y crea lesiones de ensuciamiento. En general, siempre que se construyen paredes de ladrillo, nunca quedan perfectamente maestreadas. Eso es imposible porque como la fábrica se compone de multitud de ladrillos, es normal que no queden todos iguales.

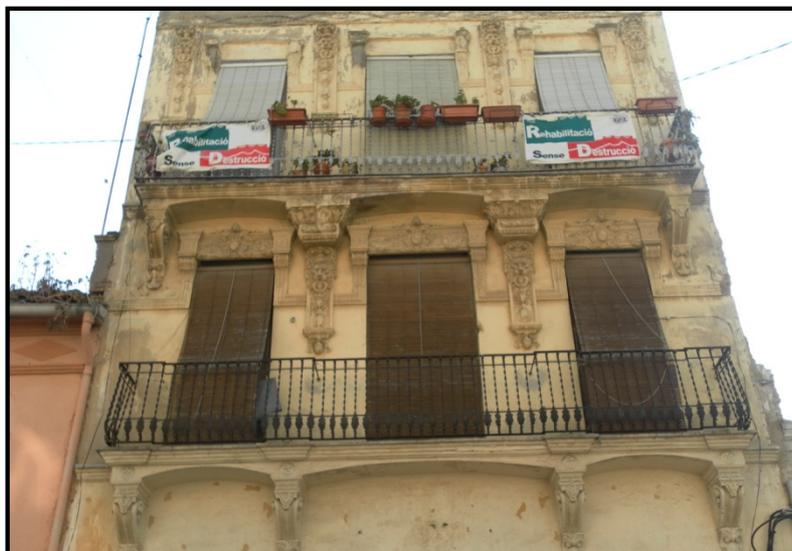
ya que desde el año 1924 en el que se terminó la obra, no podrían estar en tan buenas condiciones. En cada vivienda hay un tipo: la de la primera planta es de madera, y esta ya un poco deteriorada; y la de la planta superior es de plástico blanco, y esta no parece aparentar que tiene problemas de envejecimiento.

Persianas de la primera planta de madera, y la segunda de plástico

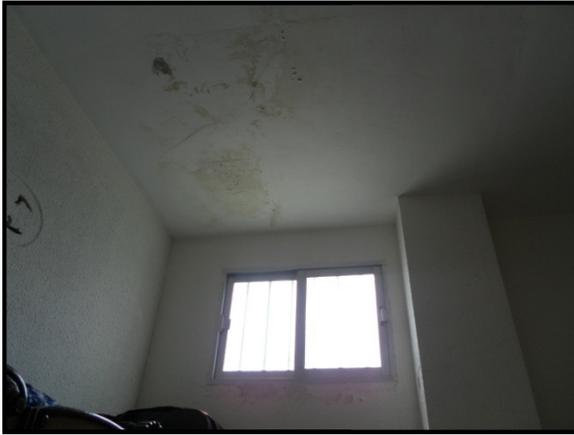
Como podemos ver en la fotografía, parece ser que estas ventanas, quizás debido a la antigüedad, no cierran bien y hace que entre el frío. Por esta razón podemos ver como en una de ellas hay colocado un paño para evitar la entrada del aire del exterior.

Ventana del dormitorio principal

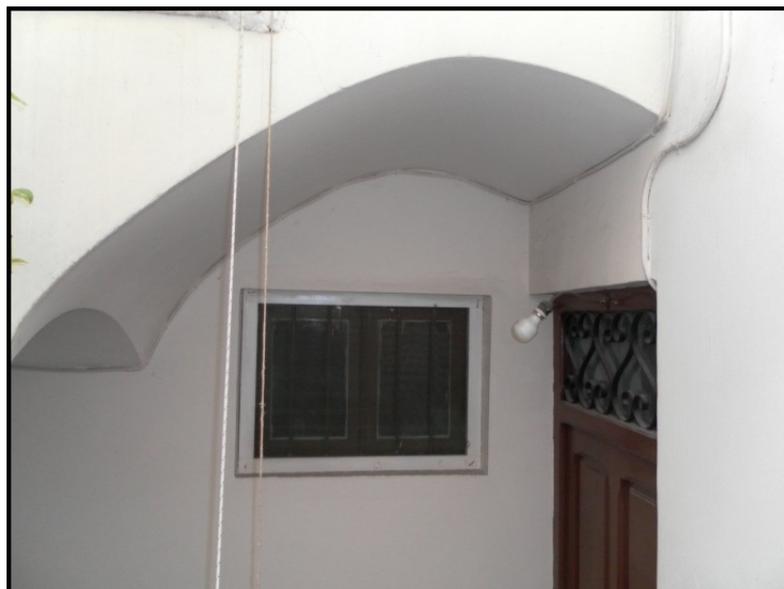
Por esta razón encontramos una ventana en la primera planta que da al rellano. Era la única forma con la cual el dormitorio podía estar iluminado. Con esta ventana se intentaba conseguir que entrara luz a la habitación por el patio que estaba iluminado por la claraboya. Además tenía barrotes para evitar la entrada a la vivienda por ahí. A pesar de todo, parece que hoy en día esta cegada, ya que no se ve desde fuera que entre luz.

Ventana que da al patio de la vivienda de la primera planta

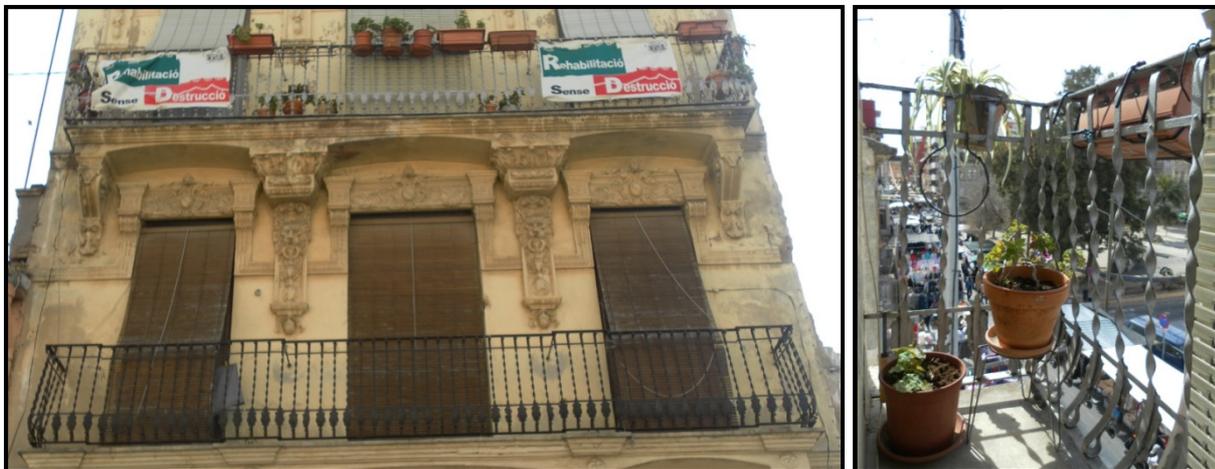
Barandillas de la primera planta y de la segunda

A pesar de que podemos ver que las barandillas de las dos plantas son de diferente color debido a la pintura utilizada en el mantenimiento realizado, podemos apreciar que en las dos hay corrosión, aunque mayor en la del primer piso, vivienda que a día de hoy nos consta que está deshabitada.

Propuesta de intervención: Para eliminar la corrosión en las barandillas exteriores, quizá lo adecuado sería proyectar chorro de arena para eliminar los restos de pintura y de oxidación, aunque tendría como inconveniente el que toda la zona quedaría cubierta de polvo. A continuación habría que pintar las piezas con pinturas que protejan al metal de la oxidación y seguir todas las instrucciones del fabricante. Además se tendrá que tener especial cuidado en el mantenimiento, ya que tendrá que repetirse frecuentemente. Se pueden reponer las piezas que han desaparecido ya por la corrosión, aunque se debe ser muy cuidadoso con ese tema, ya que al tratarse de una pieza de acero colado con antigüedad, lo recomendable es hacer esta reparación utilizando piezas similares que se puedan encontrar en derribos, por ejemplo.

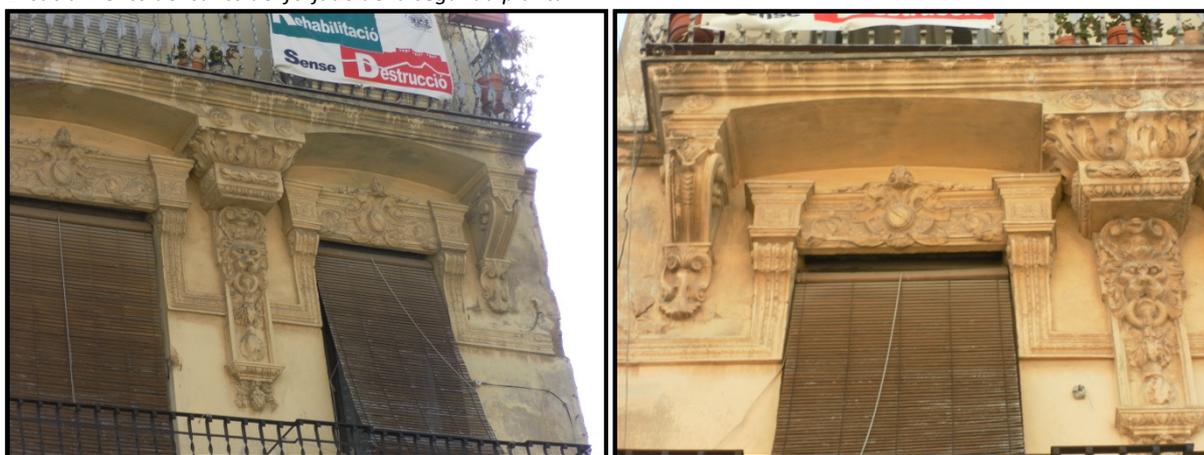
Molduras ennegrecidas y con polvo

También se puede proyectar agua fría, aunque con este sistema no se termina de eliminar la suciedad si está muy introducida en el paramento. En el caso de proyectar agua caliente, se tiene que controlar la temperatura del agua para que no produzca daños, pero es mejor en el caso de que se tenga que eliminar suciedad grasa.

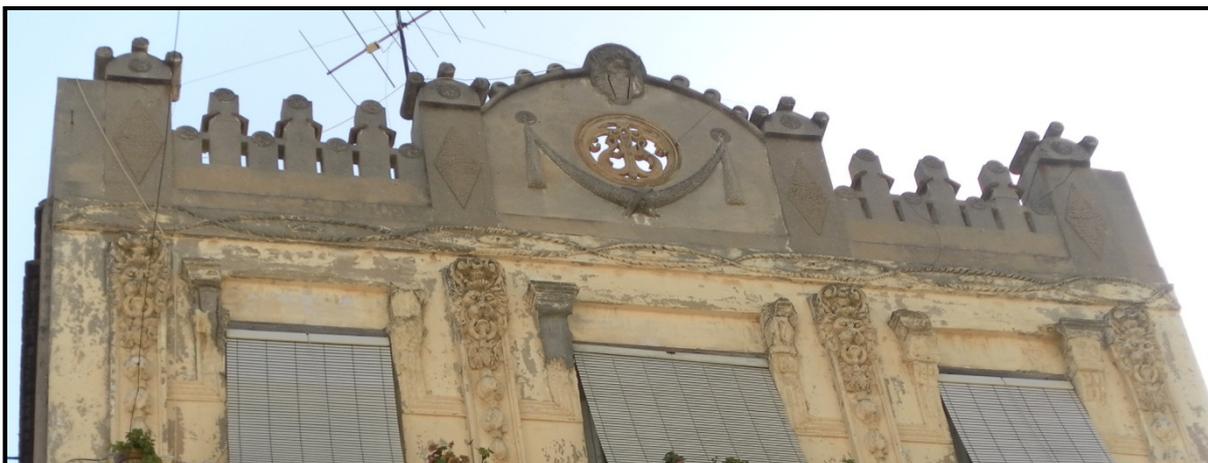
Descripción de la lesión: Caídas y agrietamientos de molduras, debido a la falta de unión con el paramento. Además mala intervención en las lesiones con la introducción de elementos impropios.

Desprendimiento en las molduras del peto y en las de alrededor de los balcones

También sería recomendable revisar el resto de molduras, que aunque a priori tengan buen aspecto, es posible tengan pequeñas fisuras que con el tiempo puedan crear desprendimientos.

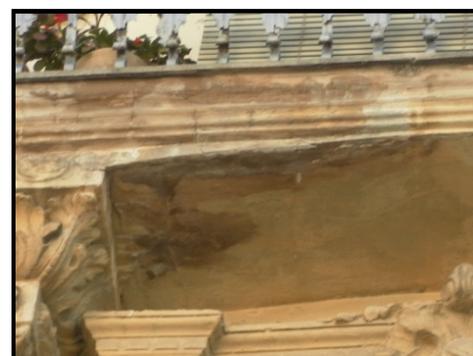
Pequeños desprendimientos en el forjado

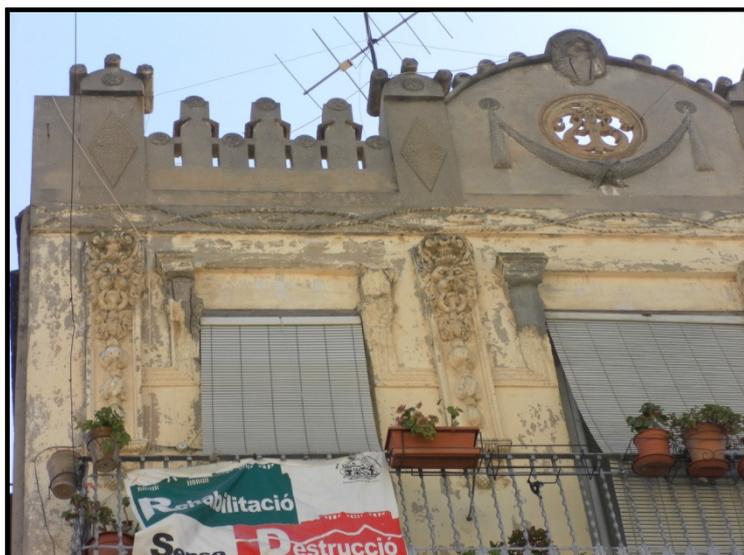
Descripción de la lesión: Caída de la pintura, debido a la falta de unión con el paramento.

Desprendimientos en la segunda planta

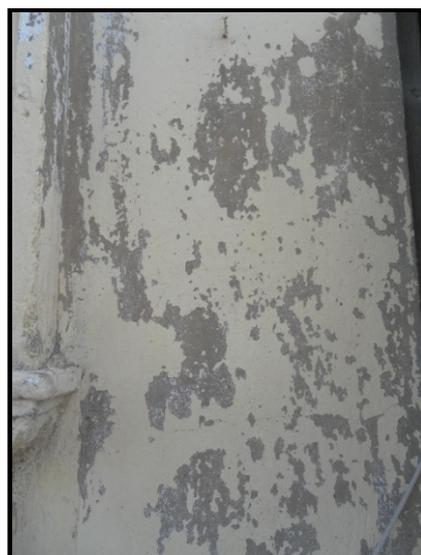
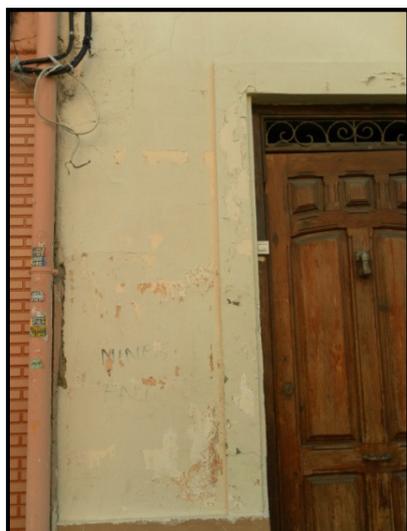
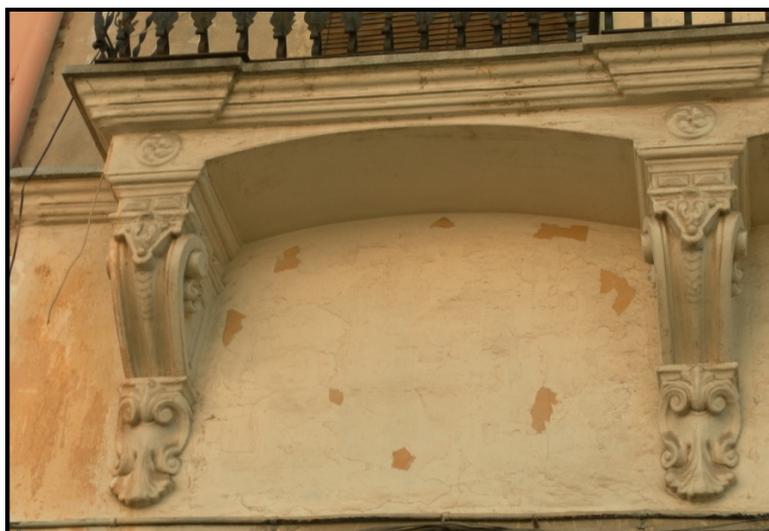
Desconchados de pintura en la planta baja

Causa de la lesión: En un primer momento vemos que la pintura se está cuarteando debido a que es muy antigua, y parece ser que hace mucho tiempo que no se ha realizado ningún tipo de mejora en la fachada. Además, el hecho de que este orientada al Oeste hace que durante las tardes el sol caliente el paramento y que este tenga dilataciones y contracciones que afectan a que se agrave la lesión. Esto se puede ver porque la parte más afectada es la de la segunda planta, que es la que más rayos de Sol recibe. El exceso de Sol produce que el paramento pierda la humedad que tiene y se acabe cuarteando. El agua de lluvia y a suciedad también ayuda a que se desprenda la pintura. Aunque esto a día de hoy no afecte mucho, las condiciones en las cuales se pintó hace que se soporte mejor el paso del tiempo, es decir, si el paramento estaba sucio, la pintura se adhiere peor, si el Sol incidía

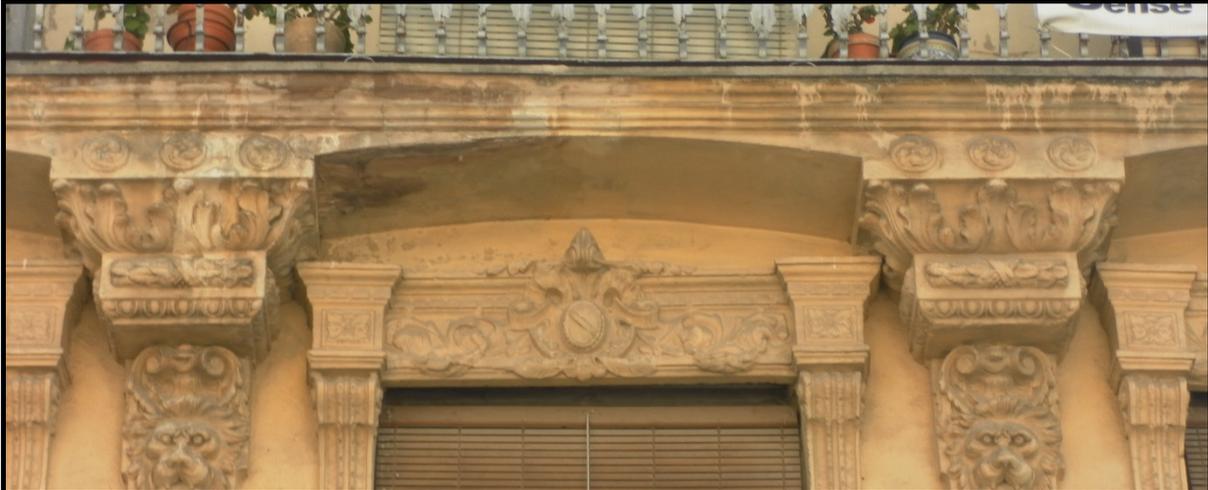
Zonas de la fachada con lavados

Descripción de la lesión: Debido a la escorrentía del agua de lluvia, se elimina parte de la suciedad y por ello quedan como manchas blancas.

Propuesta de intervención: La intervención sobre esta lesión es bastante similar a la realizada para los desconchados, tanto es que con la misma intervención se podrían solucionar los dos daños.

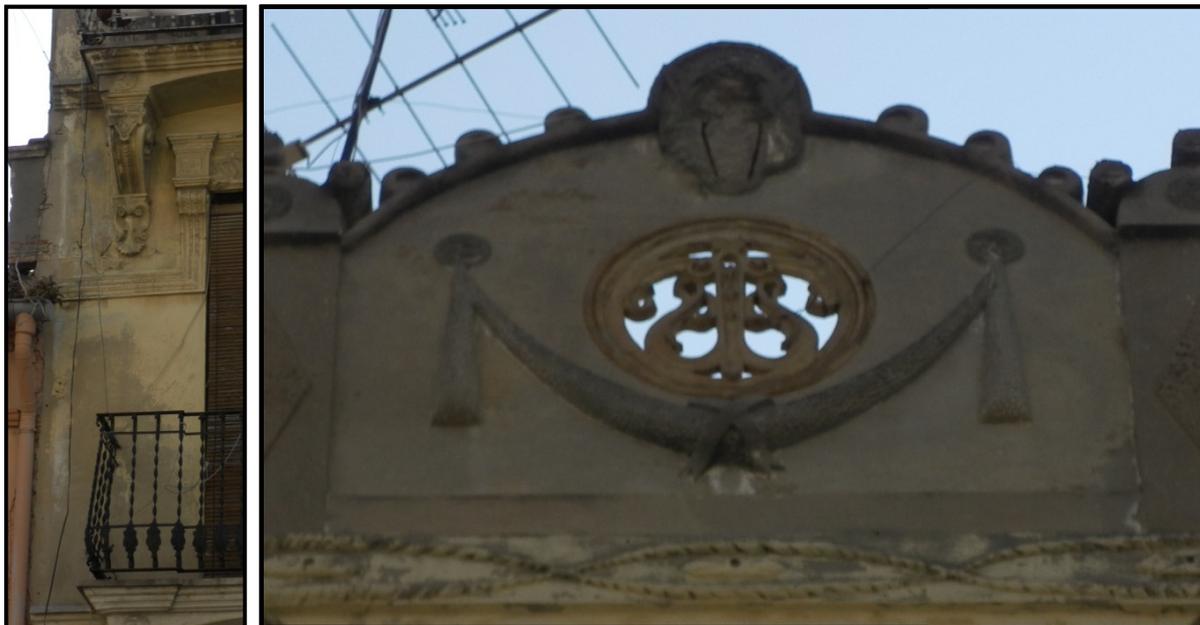
Eflorescencias en el lado izquierdo de la fachada y en el peto

Descripción de la lesión: Eflorescencia que está situada en el lado izquierdo de la fachada y va desde el canto del forjado del segundo piso al primero. Las otras eflorescencias están en el peto, unas donde había antes una moldura que actualmente esta desprendida, y otras que surgen del detalle central y en los laterales.

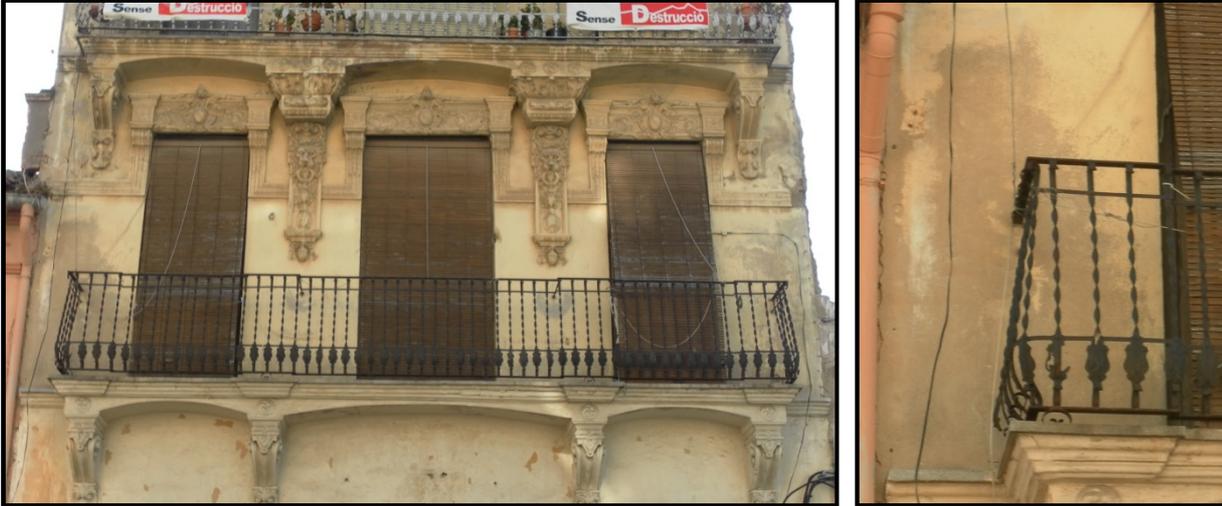
Localización de las exfoliaciones

Descripción de la lesión: Exfoliación de la pintura de la fachada debido a la erosión.

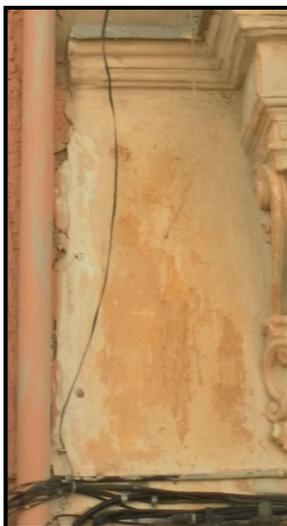
Mancha debida a los restos de algún adhesivo

Descripción de la lesión: Oscurecimiento del paramento debido al pegamento utilizado años atrás para la colocación de un cartel.

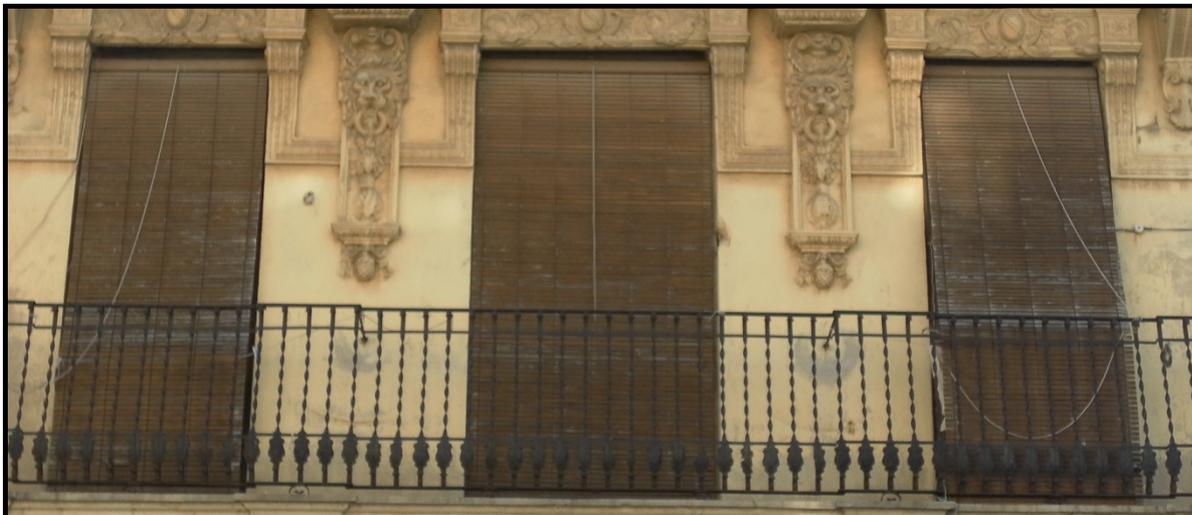
Desgaste de persianas de madera

Descripción de la lesión: Desgaste de la madera debido al uso, al paso del tiempo y a los factores climatológicos externos.

Causa de la lesión: La madera, con el propio paso del tiempo y las agresiones externas va perdiendo el color, el barniz que la protegía y se va perdiendo también el propio material en sí. En el caso de la puerta principal de la vivienda, la parte más desgastada es la de abajo, esto es debido a que la lluvia rebota en el suelo y daña ahí.

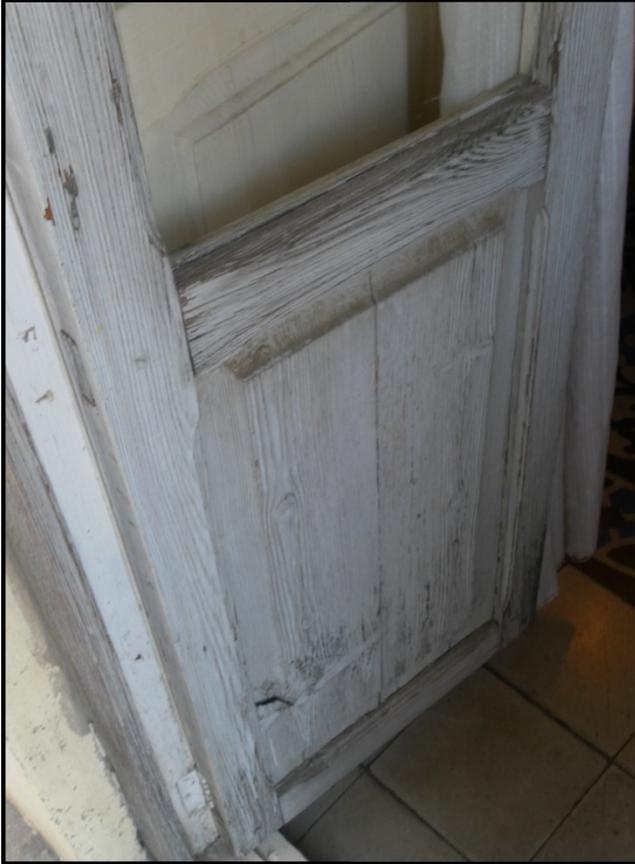
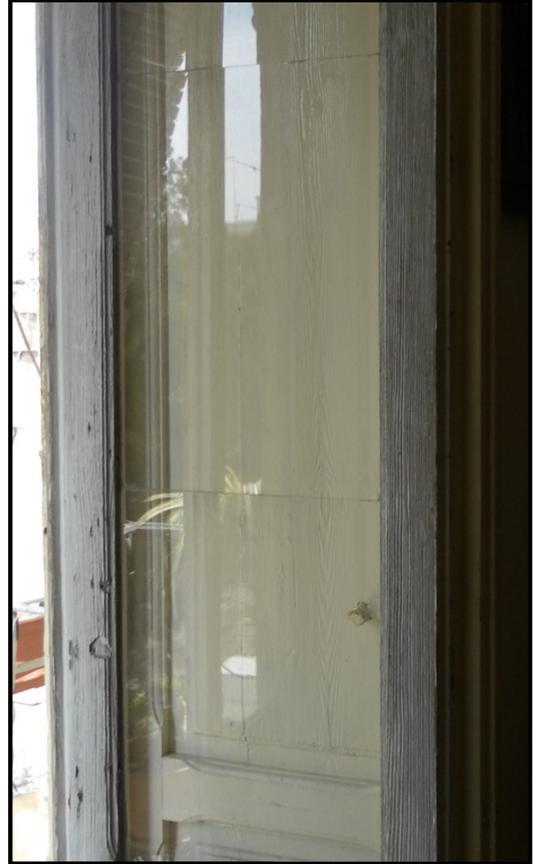
Desgaste de la madera debido a los agentes climatológicos

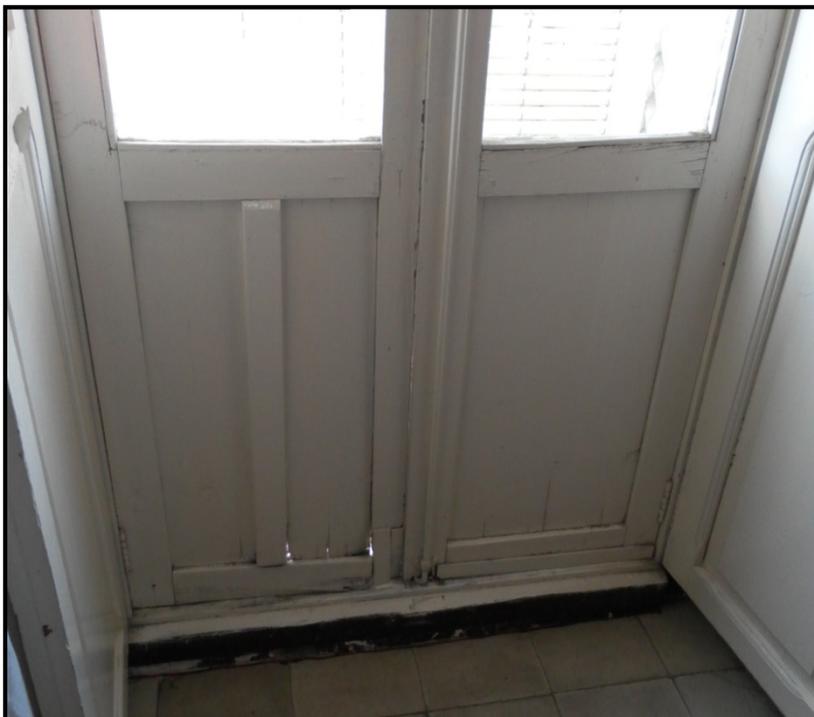
Falta de material en la zona inferior de la puerta debido al desgaste.

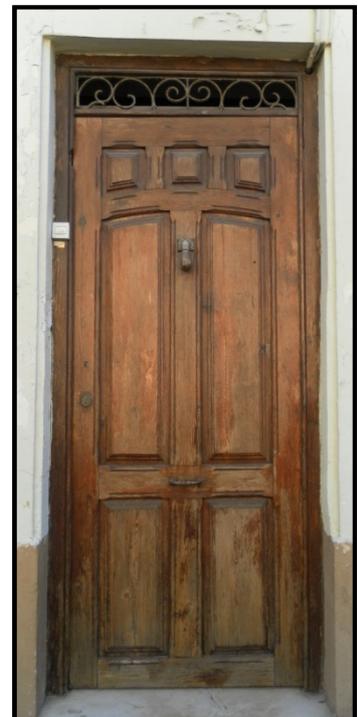
Desgaste debido al uso

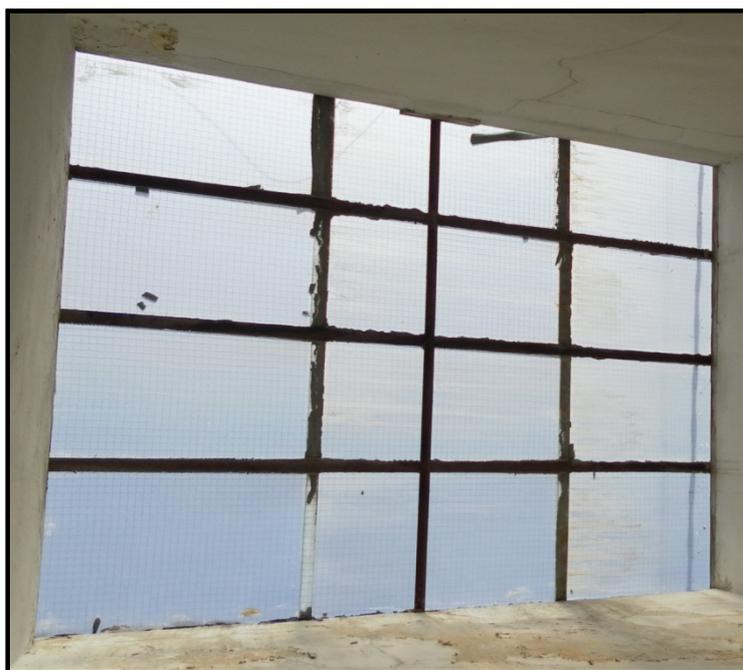
Oxidación de los montantes de la claraboya

Descripción de la lesión: Oxidación de los metales. Pérdida de la pintura que los protegía con la siguiente oxidación y pérdida en algunos casos de la propia masa metálica.

incluso en algunos casos a perdido sección. En este caso podemos ver como la falta de mantenimiento ha hecho que sea imposible volver al estado original del elemento. El hecho de que el edificio se encuentre en una atmosfera corrosiva por estar a poco metros del mar ha conseguido que la oxidación sea más rápida que la que podríamos esperar en otras zonas. En casos como este, el mantenimiento es muy importante. Es necesario utilizar pinturas que protejan al metal de la corrosión, y no se ha hecho, por lo tanto una causa es la falta de mantenimiento por parte de los propietarios.

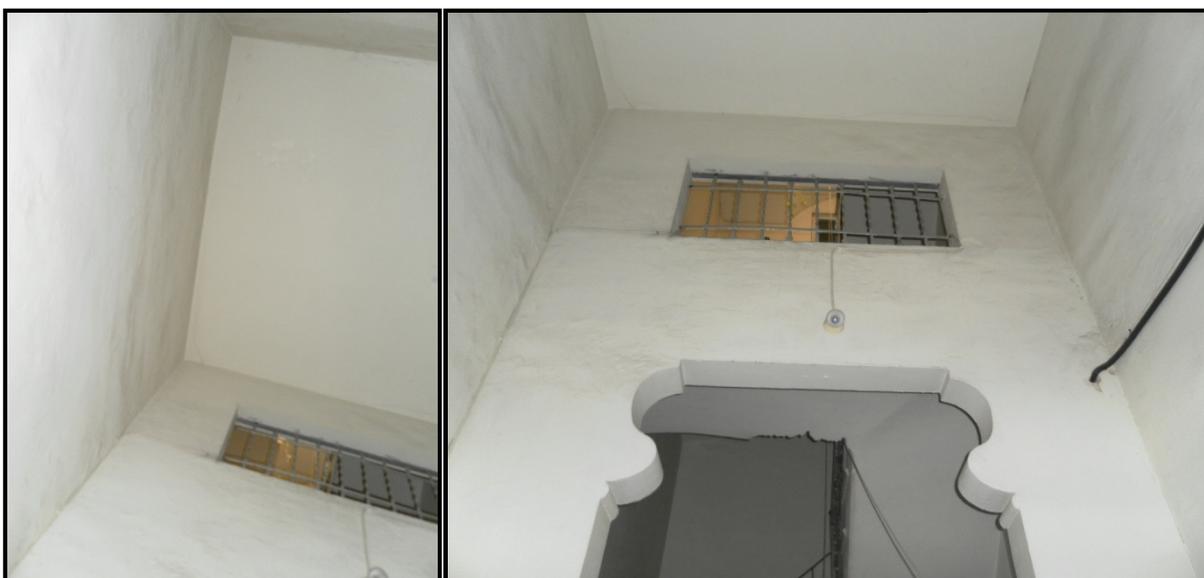
Ensuciamiento de las paredes del patio del edificio

Descripción de la lesión: Ensuciamiento de las paredes en las zonas que no están bien maestreadas.

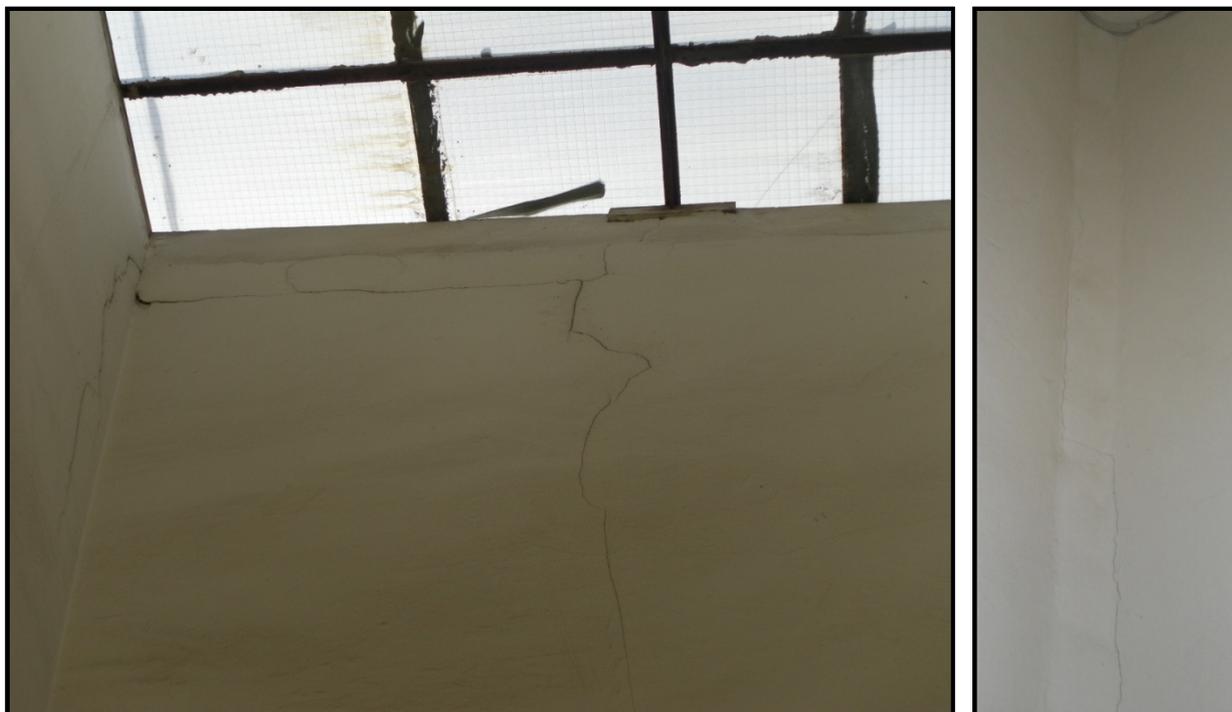
Fisuras en los espacios comunes, una bajo la claraboya, y la otra en una esquina de la escalera

Descripción de la lesión: Fisura cerca de la claraboya, con peligro de desprendimiento de una zona. Esta está viva, y va hacia abajo. En el caso de las fisuras de la escalera, estas están en las esquinas y son verticales.

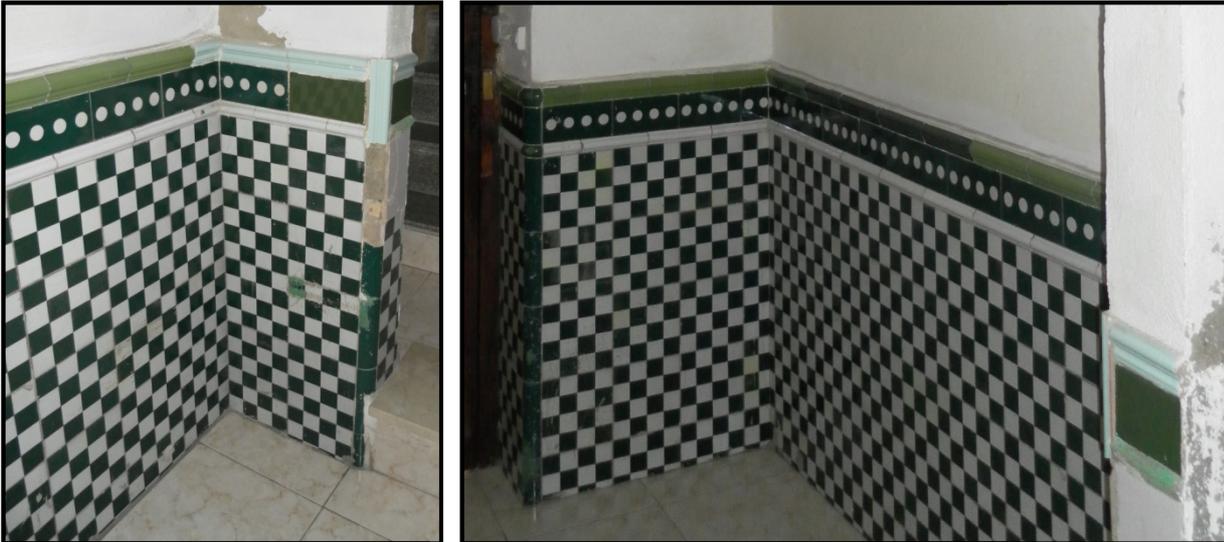
Caída y en algunos casos sustitución de las piezas.

Descripción de la lesión: Caída de piezas del alicatado debido a la humedad del suelo que sube por la pared, y sustitución de las que se han caído por otras similares.

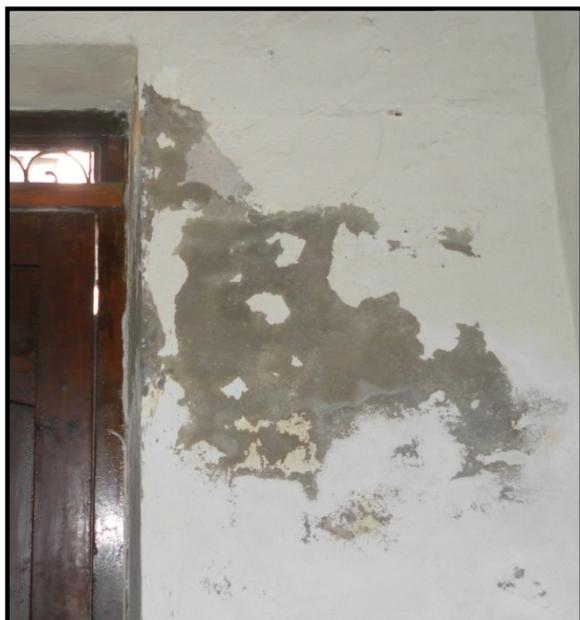
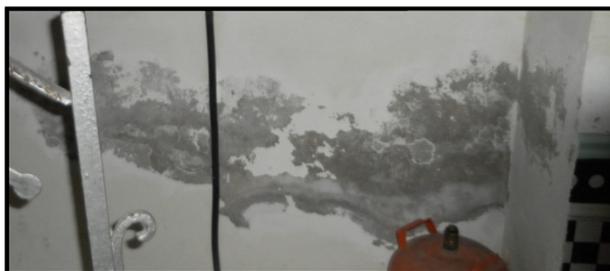
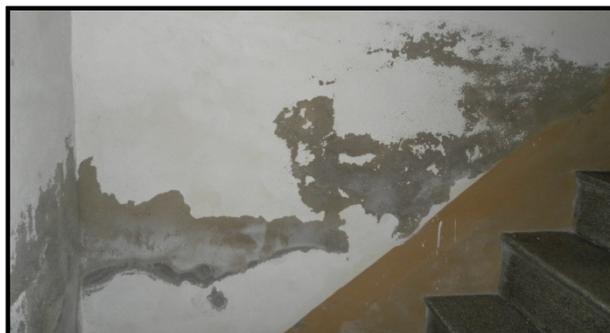
Descripción de la lesión: En las zonas comunes, hay diferentes lesiones debidas a la humedad. En un primer lugar tenemos las que se producen en la planta baja que son debidas a la ascensión de la humedad del suelo por el paramento, y por ello se produce el desconchamiento y la exfoliación de la pintura. Por el otro lado tenemos las humedades producidas por el agua que entra debido a las deficiencias de la claraboya.

Causas de la lesión: En el caso de las humedades que se encuentran en la planta baja, son debidas a la humedad que sube por la pared. El hecho de que el edificio esté cerca del mar y que sea posible que no exista solera hace que sean comunes estas lesiones en este tipo de viviendas. Podemos ver que este problema se trato de solucionar antiguamente colocando un chapado de azulejos hasta media pared. Las humedades están en las zonas que no están los alicatados. Sin embargo, los azulejos no evitan el problema, porque también se han producido desprendimientos de estos debido a la misma causa.

En el caso de las humedades y los desprendimientos (que también podrían considerarse como exfoliaciones) la causa es la pérdida de estanqueidad de la claraboya. Por esta razón, el agua se introduce por el paramento y hace que salte la pintura. Además, ese color amarillento es debido a la pudrición. Pero además de la estética de la pared, esta humedad afecta directamente a la fábrica, ya que esta agua puede hacer que los ladrillos se estén deshaciendo y que la fábrica en sí pierda su resistencia. Además, el mortero de agarre se está lavando y está desapareciendo, aumentando así el riesgo de desprendimiento de parte de la pared.

Humedades con desconchamientos y exfoliaciones en la entrada del edificio

Propuesta de intervención: Igual que hemos visto en el caso de las fisuras, la solución empieza cambiando la claraboya, porque es la causante de diferentes lesiones. La sustitución se realizaría igual que se ha comentado en el apartado anterior. Sin embargo, hay que tener una cosa en cuenta, y es que las claraboyas en general, y con las tecnologías

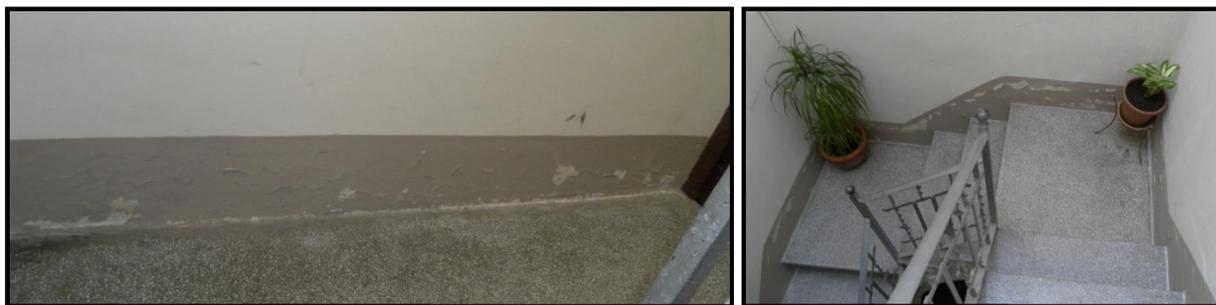
Descripción de la lesión: En toda la zona de la escalera, donde están los escalones, la pintura de color gris se está desconchando.

Desconchados en toda la zona de las escaleras

Causas de la lesión: Parece ser que la pintura gris utilizada simulando el rodapié de las escaleras es plástica, por eso parece que no ha aguantado la humedad que en general tiene el paramento y se ha ido desprendiendo. El desprendimiento es mayor conforme se va ascendiendo, eso es debido a que la humedad aumenta según lo cerca que estés de la cubierta, ya que es el origen de prácticamente todas las humedades.

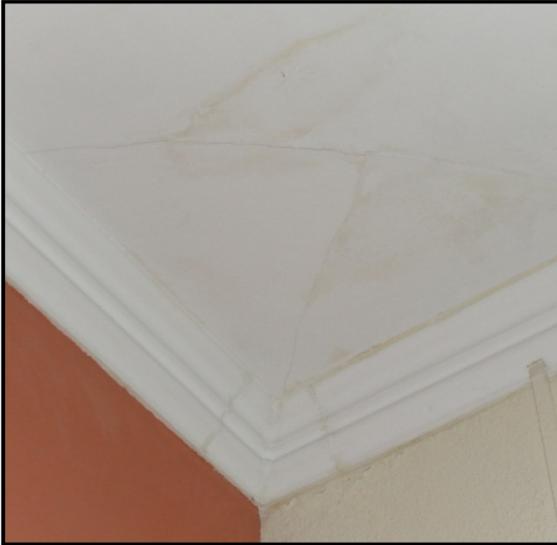
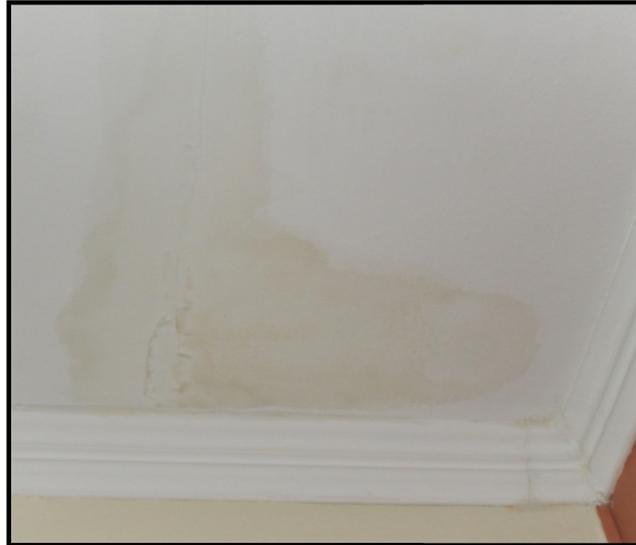
Descripción de la lesión: Humedades situadas a lo largo de todo el falso techo de la vivienda de la segunda planta, en el lado derecho de la vivienda, coincidiendo con el recorrido del canalón oculto de la vivienda.

Humedades en la sala de estar: la primera es de la zona más cercana a la fachada, y la segunda en la más alejada

Causa de la lesión: A la hora de construir el edificio, quizá se le dio más importancia a la estética que a la funcionalidad o a evitar futuras lesiones con relación a las humedades. En este caso, se creó un canalón oculto que recoge toda el agua proveniente de un faldón de la cubierta (hay que tener en cuenta que la cubierta es a dos aguas). Como podemos ver en los planos, este canalón empieza en el lado de la fachada y gira hacia la derecha para al fin verter en el patio interior. Con este sistema se hace que gran cantidad de agua recorra varios metros hasta su final, y con ello se corre el riesgo de que haya roturas en ese canalón y que entre agua en la vivienda. Sin embargo, la causa más importante de estas humedades es que el canalón no es un elemento de una pieza, sino que está construido con tejas colocadas a canal. Debido a la gran cantidad de juntas, es de esperar que se produzcan filtraciones, además de que se produzcan fisuras o roturas por el propio paso de tiempo y por el propio uso. Además, otro defecto de esta construcción es que no es posible acceder a la cubierta por ningún sitio, así que si hay problemas con las tejas, es imposible sustituirlas.

Propuesta de intervención: Lo primero que se tiene que hacer determinar cómo son las lesiones en realidad, porque sólo estamos haciendo suposiciones, y solo conocemos el fin último de estas.

Así, lo primero es que se tendrá que subir a la cubierta para examinar los daños de las tejas colocadas a canal. Para este caso, lo adecuado será cambiar todo el sistema, cambiando las tejas por un canal de otro material, o bien metálico o de PVC. Con esto se

Ya por ultimo habrá que reparar el falso techo. En este caso, debido a que es de escayola, podría eliminarse solamente la zona dañada y ponerse de escayola nueva. Sin embargo, lo mejor sería quitarlo todo, ya que aunque solo en una zona tenga humedades, es seguro que toda la parte superior está mojada, y con el tiempo el daño pasaría a ser visible esa humedad en la parte de inferior, que es la de la vivienda. Además que en general todos los falsos techos de las viviendas tienen fisuras.

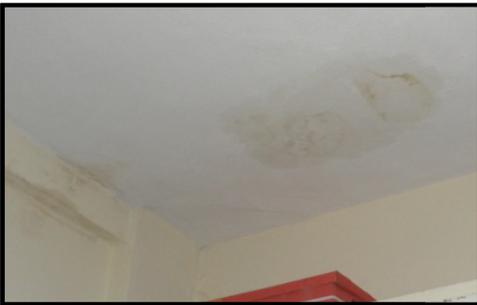
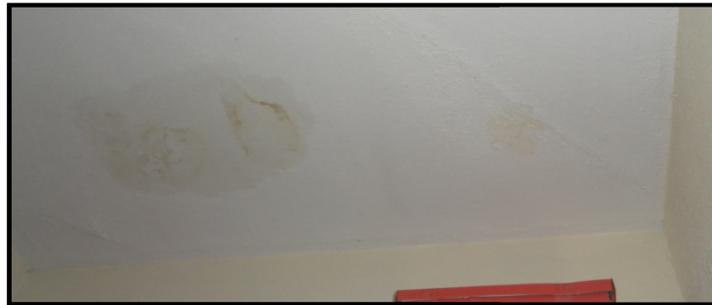
Humedades en el comedor: la primera es de la zona más cercana al patio interior, y la segunda la más alejada

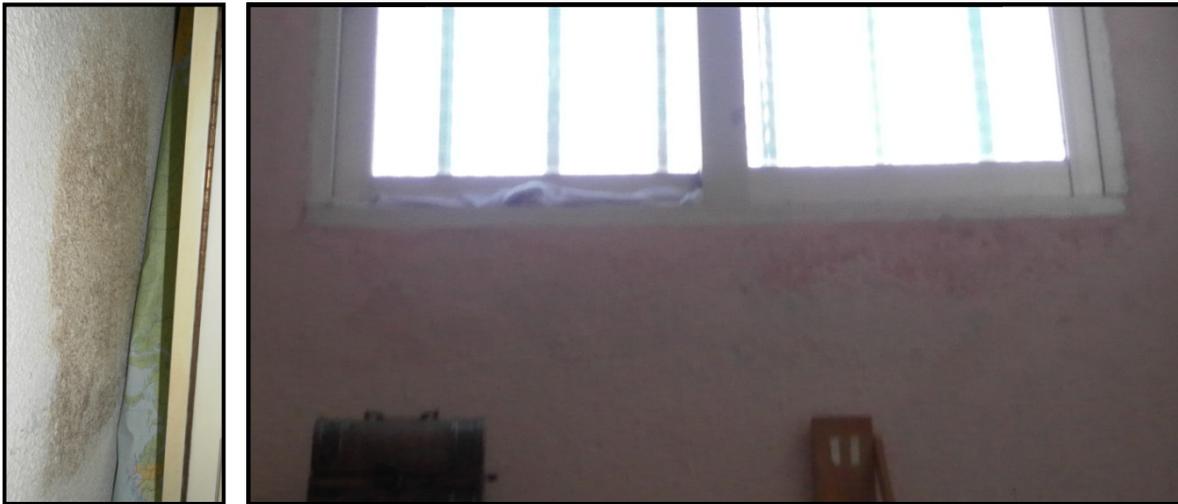
Primera humedad situada en el despacho, y la segunda en el dormitorio

Descripción de la lesión: Humedades producidas en las paredes exteriores del edificio. La primera, la del despacho está en la pared de la fachada, y la segunda está bajo la ventana del dormitorio que tiene vistas a la medianera. En ninguna de las dos hay desprendimientos.

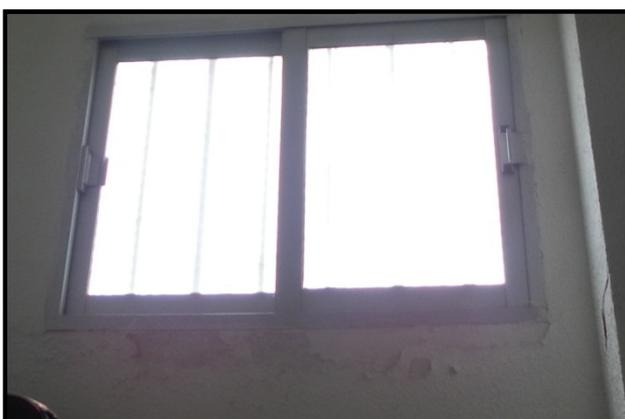
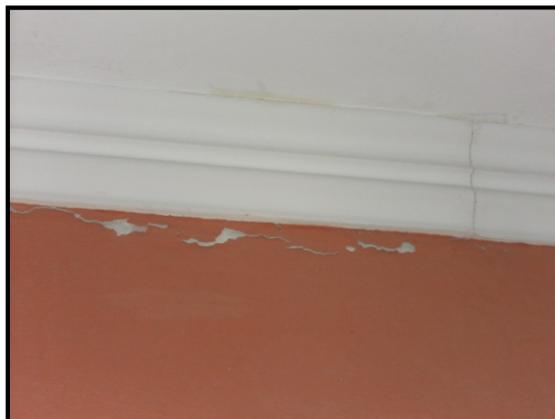
Desprendimientos en bajo la ventana del dormitorio principal y en la pared de la sala de estar

Descripción de la lesión: Debido a la humedad, se separa la capa de revestimiento del paramento. En este caso se desprende en enlucido de yeso, incluyendo la capa de gotelé. En la pared de la sala de estar todavía no ha habido un desprendimiento claro, pero al tocar la zona con la mano se nota que esta el revestimiento de una gran zona a punto de caer. Esta zona coincide con la zona del techo en la que están las humedades.

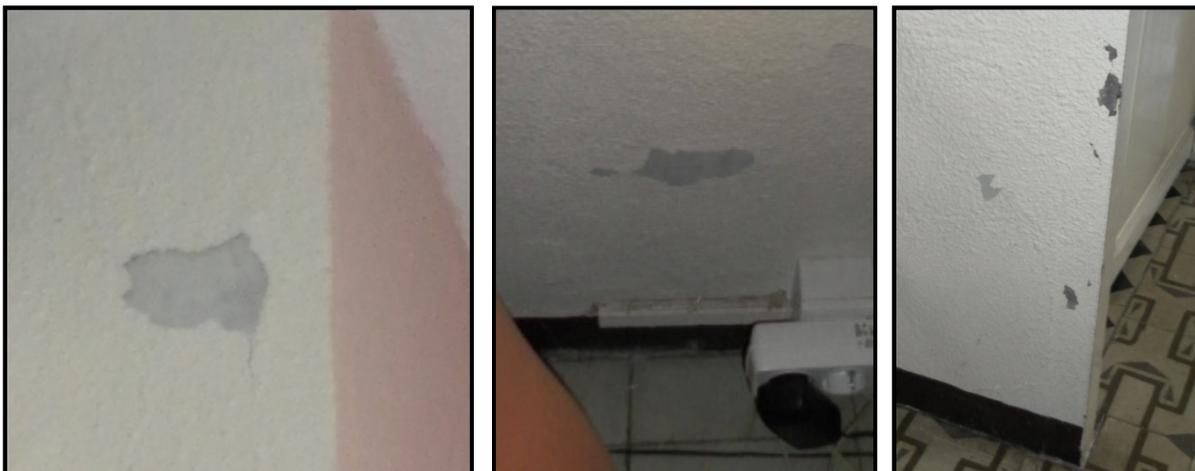
Desconchados situados en el pilar del dormitorio, en la sala de estar y en la entrada

Descripción de la lesión: Desconchados con desprendimiento, dejando a la vista el enfoscado de mortero. En la primera fotografía la patología se encuentra situada en la parte alta del pilar del dormitorio. En la segunda foto, el desconchado está tras el sofá de la sala de estar, y ya por último, la última lesión está a la entrada de la vivienda.

En el caso de las otras dos lesiones, una la encontrarse detrás del sofá y otra en la entrada, suponemos que se ha debido a golpes recibidos debidos al propio uso de la vivienda. De todas formas, pensamos que en general en la vivienda, el revestimiento no está bien ejecutado, porque aunque sean lesiones pequeñas y no muy importantes, no es común este tipo de desconchados en las viviendas.

Propuesta de intervención: En los tres casos, lo mejor sería con una espátula retirar el resto de revestimiento alrededor de la lesión, para retirar los restos que estén desprendidos pero que todavía no han caído. También será recomendable revisar en general resto de las paredes y ver las zonas en las que parece haber un abombamiento del paramento, ya que si se han producido estas lesiones, puede haber más zonas dañadas. Entonces, todas las zonas

A continuación, se volverá a realizar el mismo revestimiento que estaba antes, incluyendo la misma terminación y la misma pintura. Se tendrá especial precaución a la hora de realizarlo para que no la unión sea lo más adecuada posible para que no vuelvan a aparecer estas lesiones.
