3. Edificio en la calle Escalante, 192 (Actual 206)
 - 3.1. Historia del edificio
 - 3.2. Comparación de las dos fachadas
 - 3.3. Estilo arquitectónico de la construcción
 - 3.4. Biografía de José Peris Martínez
 - 3.5. Cambios en el edificio desde cuando se construyó hasta el día de hoy

8. Estudio de lesiones y propuesta de intervención

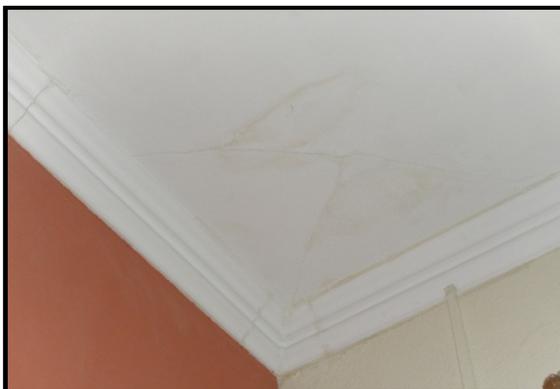
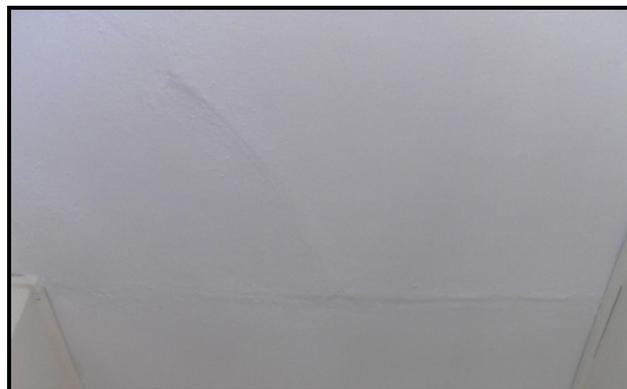
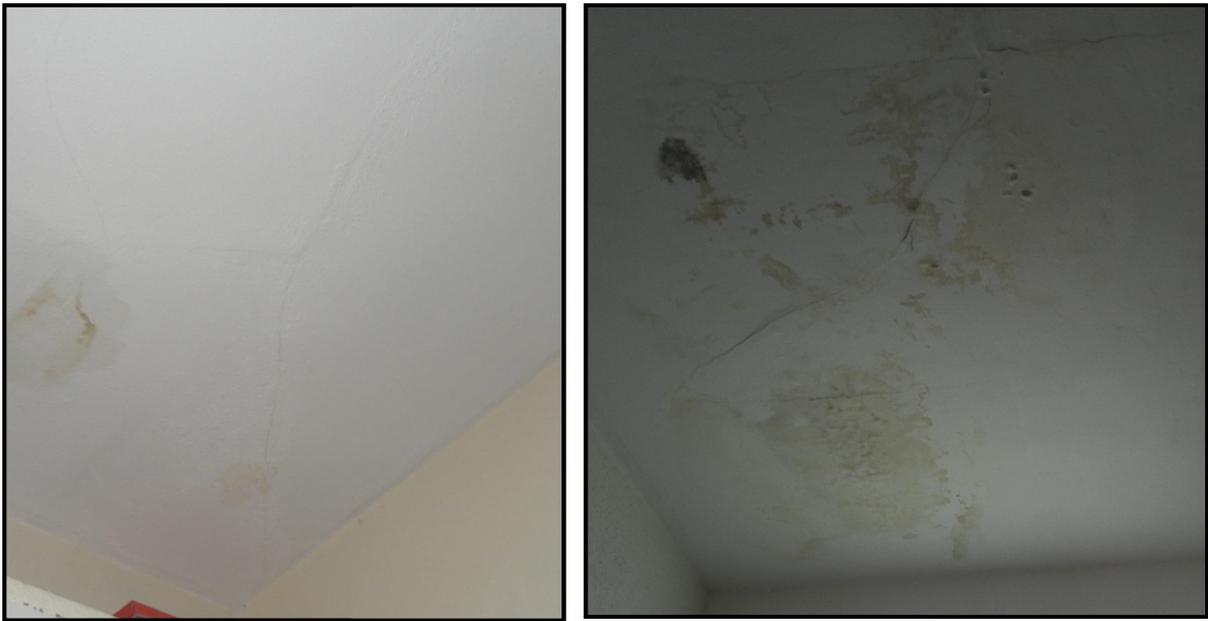
Causa de la lesión: Estas fisuras están claramente relacionadas con las humedades. Estas se han producido debido a que en esas zonas el cielo raso está dañado y con principio de pudrición debido a la acción de microorganismos, por lo tanto estas zonas no soportan grandes esfuerzos y con pequeños movimientos se agrietan. También hay que apuntar que parte de estas fisuras son debidas al propio desprendimiento de la pintura. En algunas zonas se puede ver peligro de que caída o desprendimiento de un trozo de falso techo.

Fisuras situadas en las zonas en las que hay humedades

Propuesta de intervención: Igual que en el caso de las humedades explicado anteriormente, lo recomendable sería eliminar la zona donde está la humedad, ya que en la mayoría de los casos están ahí las fisuras, y reparar la zona colocando material nuevo. Pero en general, como por ejemplo se ve en la zona de la entrada en la que una fisura corta todo el pasillo, parece ser mejor cambiar toda la estructura en sí por una nueva, ya que están muy estropeadas

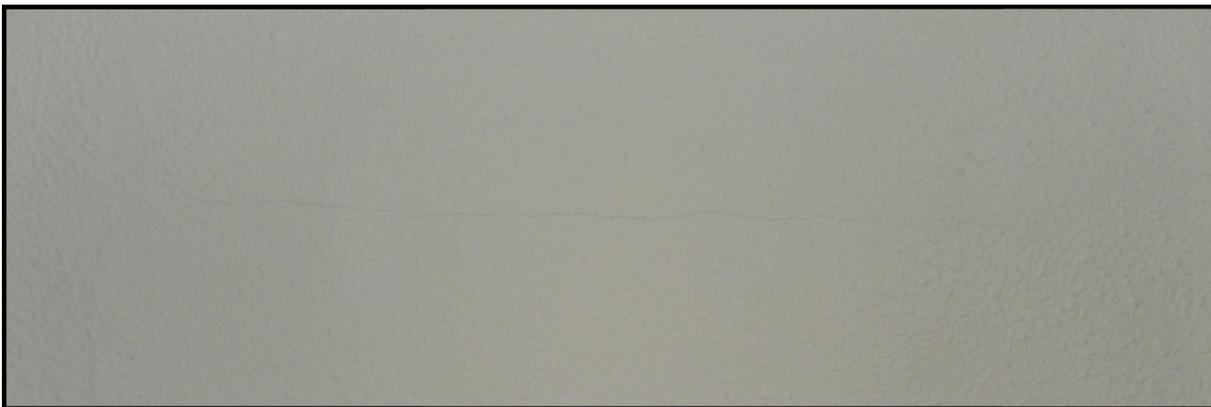
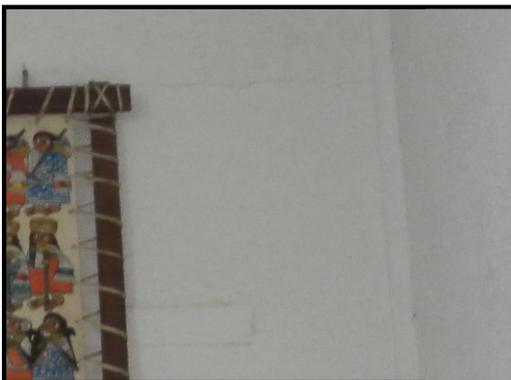
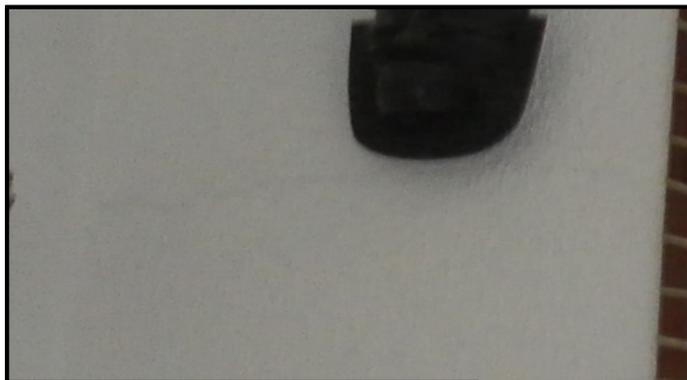
Las causas pueden ser varias: puede ser debido a que se ha producido un pequeño hundimiento en el suelo, y con ello se han producido las grietas. También es posible que desde la parte superior de la pared se esté ejerciendo una fuerza sobre ésta, que podría estar producido por el falso techo. Es posible que también el mortero utilizado para rejuntar no sea de muy buena calidad y ahora este deshaciéndose, haciendo que bajen los ladrillos por encima y rompan. O también, es posible que los ladrillos utilizados sean menos resistentes de lo esperado, y por ello se agrieten porque no resisten el peso de la fábrica colocada por encima.

En la primera foto, fisuras desde el lado de la sala de estar, y la segunda desde la habitación principal

Pero en general para eliminar las fisuras, lo óptimo sería derribar la pared y construirla de nuevo tomando las medidas necesarias, pero al ver el pequeño tamaño de estas, lo recomendable sería rellenarlas de masillas y después pintarlas del mismo color que el resto de la pared.

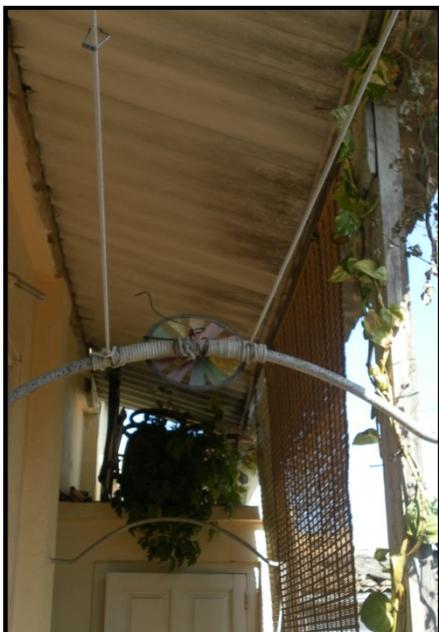
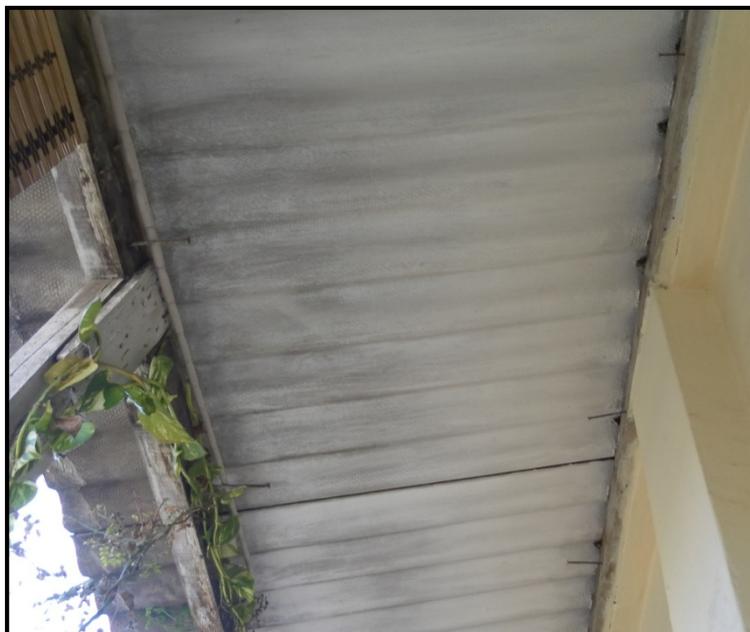
propio edificio en sí. Pero en este caso en concreto, la patología se ha producido en las zonas en las que hay elementos que tapan la acción del viento y del agua, y de esta forma no se puede limpiar de forma natural. Como podemos ver en la fotografía, hay más suciedad localizada en la zona del pie derecho que sujeta la cubierta y en la del parasol de cañizo.

Ensuciamiento de la cubierta de fibrocemento de la galería

Propuesta de intervención: Para solucionar esta lesión, realizaremos una limpieza manual a base de jabón, agua y un cepillo. En el caso de que la suciedad sea más resistente, se puede utilizar chorro de agua a presión. Hay otras opciones, como por ejemplo, de agua fría, caliente o nebulizada.
