Rehabilitación del pabellón deportivo de Montereale en Potenza / Recupero del palazzetto dello sport di Montereale a Potenza

1. Análisis de causas y patologías. Representación gráfica / 1. Analisi delle cause e patologie. Rappresentazione grafica.

El edificio objeto de estudio es el pabellón deportivo situado en el parco de Montereale en la ciudad italiana de Potenza. El objetivo se ha centrado en analizar las causas y patologías que sufre el edificio, las técnicas de intervención para tratar dichas patologías y una redistribución de los espacios interiores en función de la normativa deportiva, antiincendios y para la eliminación de barreras arquitectónicas.

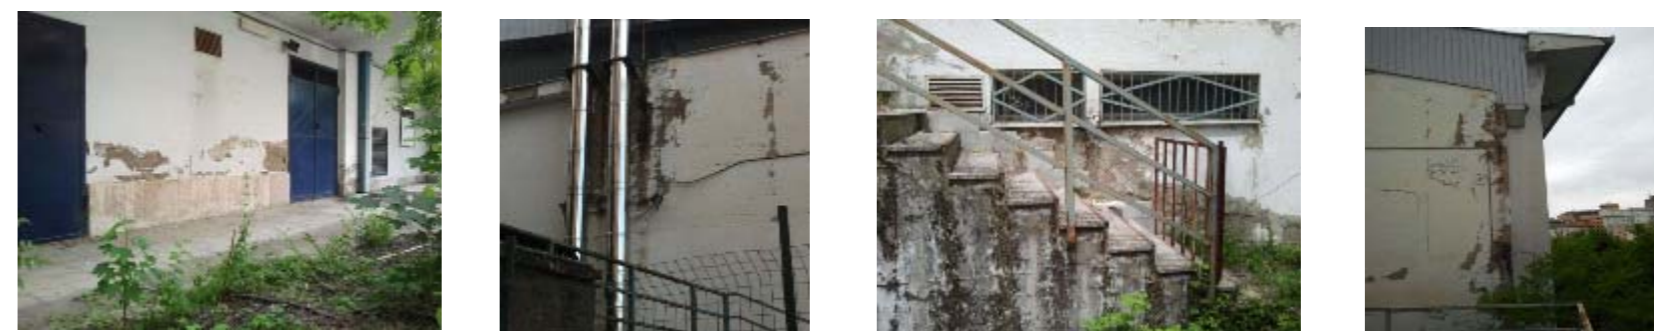
Fachada lateral derecha. Humedad, patina biológica, eflorescencias, fisuras, deterioro y desprendimiento del enlucido, oxidación de armaduras y desprendimiento del recubrimiento, grafitis.
Facciata laterale destra. Umidità, patina biologica, efflorescenza, fessurazione, degrado e distacco dell'intonaco, degrado del ferro e disgregazione del copriferro, murali in vernice indelebile.
