ALMA MATER STUDIORUM
UNIVERSITÀ DI BOLOGNA

UNIVERSITAT
POLITÈCNICA
DE VALÈNCIA

CORSO DI LAUREA IN INGEGNERIA EDILE - ARCHITETTURA

STUDIO STORICO-COSTRUTTIVO E RECUPERO ENERGETICO DEL “VILLAGGIO RIVOLUZIONE FASCISTA” DI FRANCESCO SANTINI A BOLOGNA

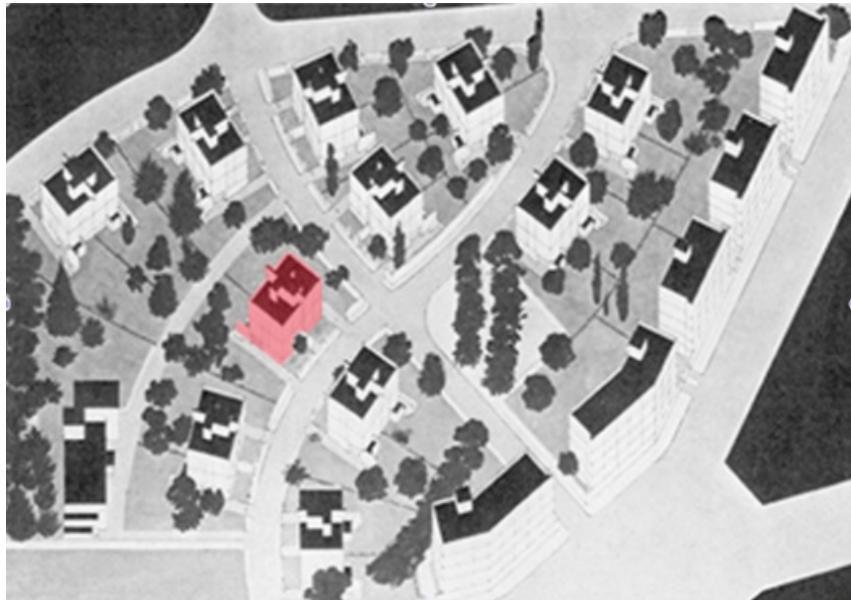
El inmueble que se ha elegido se encuentra en mal estado, con la finalidad de poder trabajar en él y obtener una mejoría.

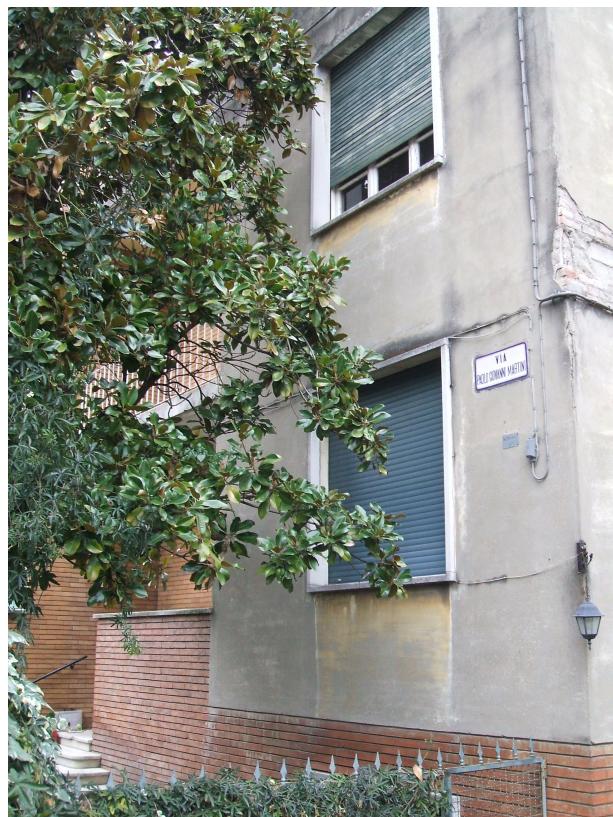
Las ventanas se mantienen originales, están hechas probablemente de madera y de color oscuro. Salvo la puerta de entrada que presenta una persiana de PVC verde.

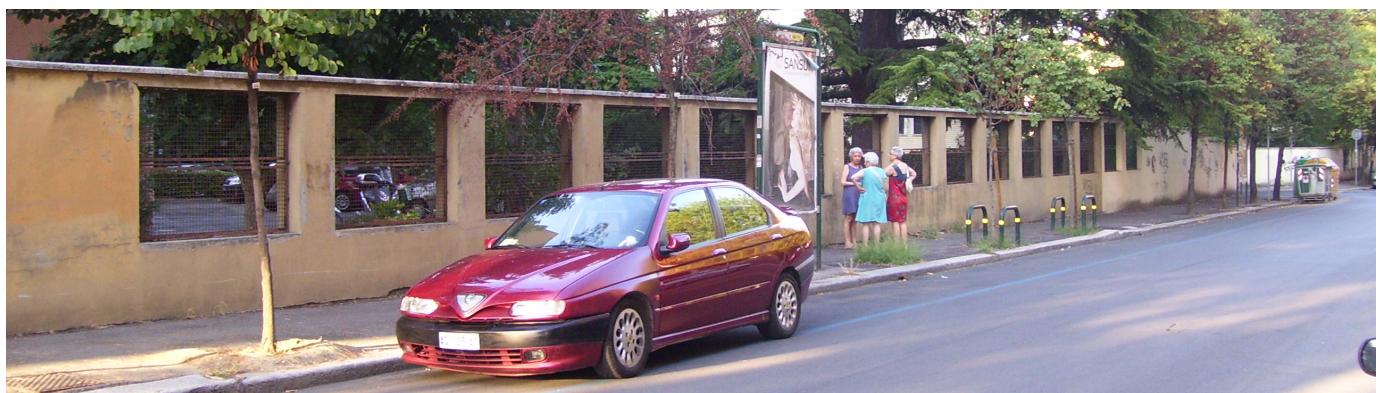
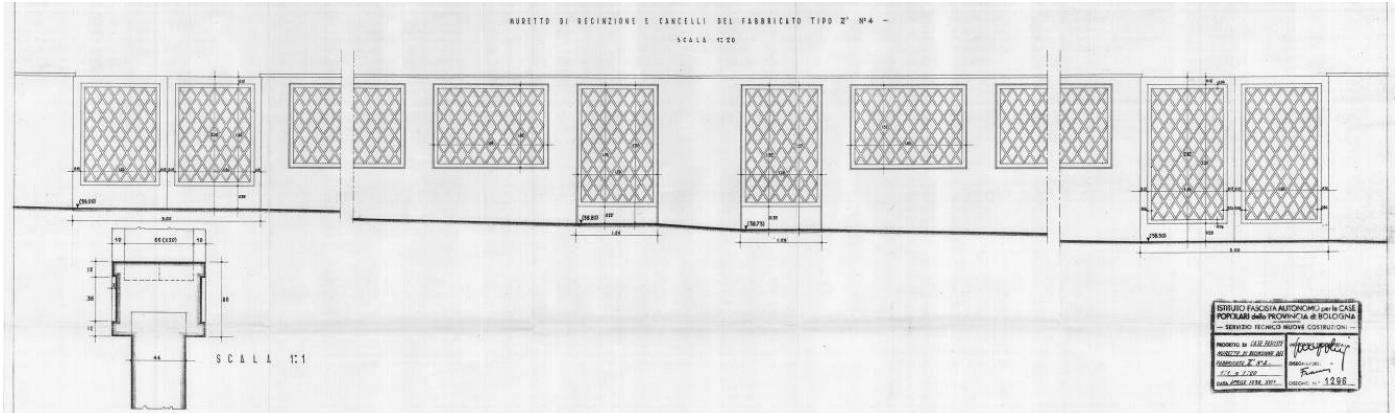
El cerramiento perimetral a la calle tiene puertas de hierro externas. A pesar de que son dibujos de las puertas diseñadas por Santini, los actuales, realizada por la empresa de Calisto Degli Esposti (como se indica en la placa de identificación situada en suprimido), no se corresponde con el diseño del proyecto, pero no hay información acerca de por qué se cambió el diseño original .

Nel tempo comunque, sicuramente, sono stati ridipinti con colori differenti fra di loro e alcune parti sono state rappezzate con aggiunte inadatte.

Anche sono presenti graffiti lungo il muro perimetrale.

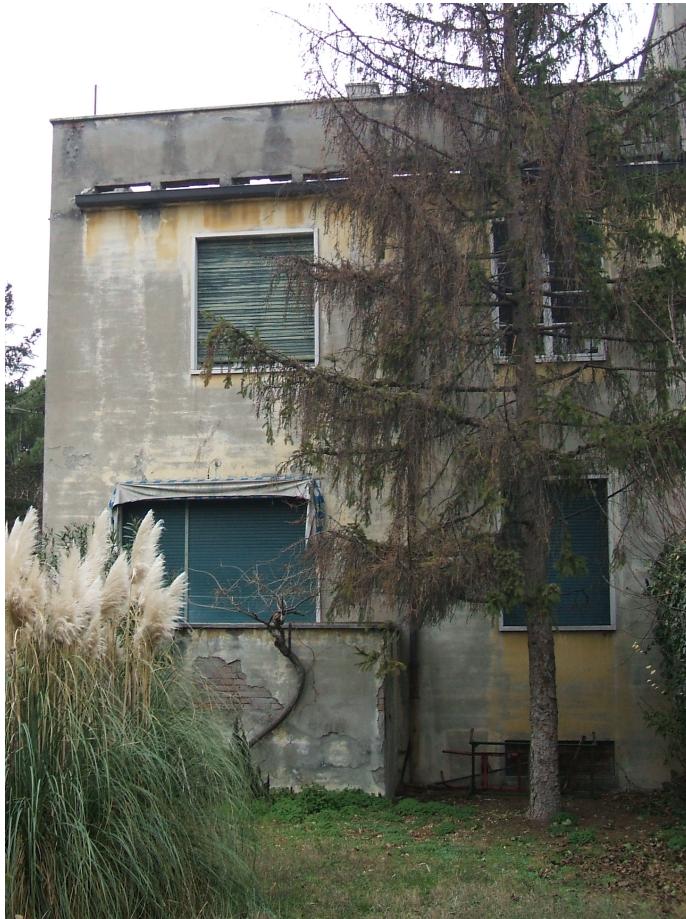
La persiana de madera está en malas condiciones. El color de las paredes estaba casi completamente descolorido. Se han formado numerosas manchas negras. El recubrimiento del dintel se ha desprendido en varios puntos, dejando armaduras expuestas.

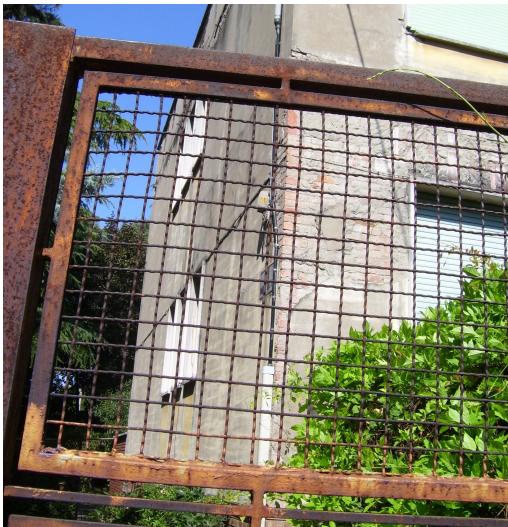
Le parti metalliche sono in avanzato stato di ossidazione.

Las verjas metálicas están en un estado avanzado de oxidación.

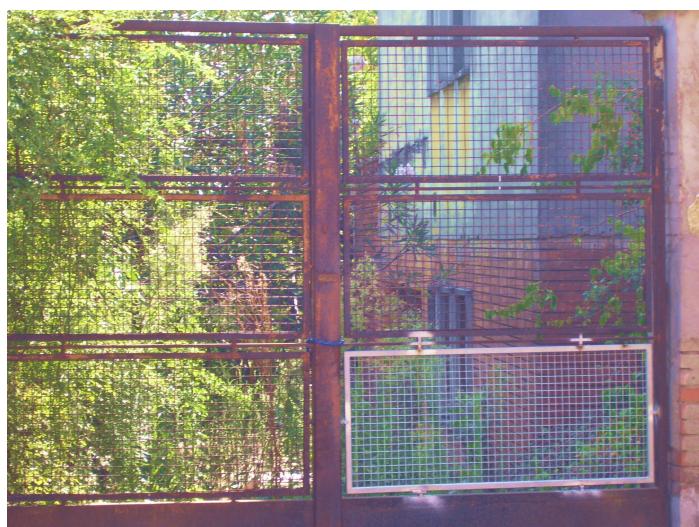
Il giardino è estremamente trascurato il che ha permesso alle piante di "invadere" il costruito. Alla base del muro di cinta crescono diverse piantine.

Esta extremadamente descuidado el jardín, donde las plantas comienzan ha invadir la construcción. En la base de la pared crecen diferentes plantas.

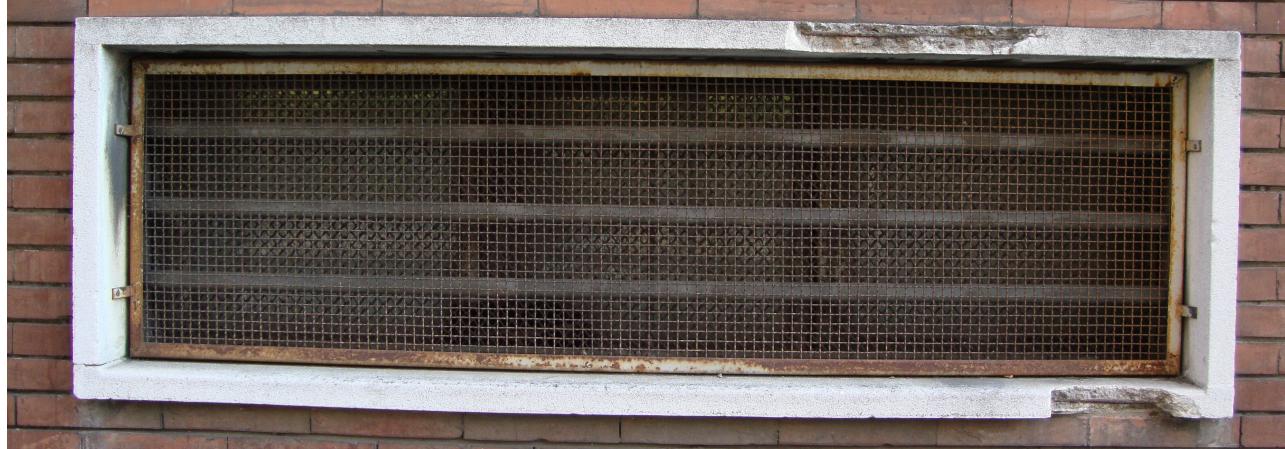
In questa bucatura è stata aggiunta una grata di ferro. Inoltre la cornice in graniglia è in avanzato grado di degrado.

Además de la degradación antropogénica, se observan también daños físico-químicos y biológicos, en particular en los marcos de ventanas y puertas. Los marcos de ventanas, hechas de hormigón, son de gran importancia estético y artístico, ya que se utilizan como medio para enfatizar fuertemente el espacio-ventana, pero también funcional, porque, en el extremo inferior, también sirven como un travesaño de la ventana. El material utilizado nunca se ha realizado ninguna intervención, y muestra un cierto grado de degradación, principalmente debido a causas químicas y propiedades físicas.

- rimozione selettiva degli elementi incongrui, quali grate di ferro, veneziane, tende parasole
- pulitura delle superfici delle cornici delle finestre e portoni. Si procederà, quindi, al consolidamento di tipo corticale, in genere indirizzato a tutti gli elementi lapidei, presenti sulle superfici esterne (come cornici di aperture-porte e finestre - e in strutture porticate localizzate al piano terra), che presentano patologie di degrado quali ad esempio, scagliature, esfoliazioni, disgregazione del materiale, polverizzazioni ecc., sia in stato superficiale, sia in stato avanzato (distacco notevole di materiale, precarie condizioni di stabilità degli elementi lapidei ecc.). I materiali usati per realizzare tale operazione dovranno rispondere ai seguenti requisiti:

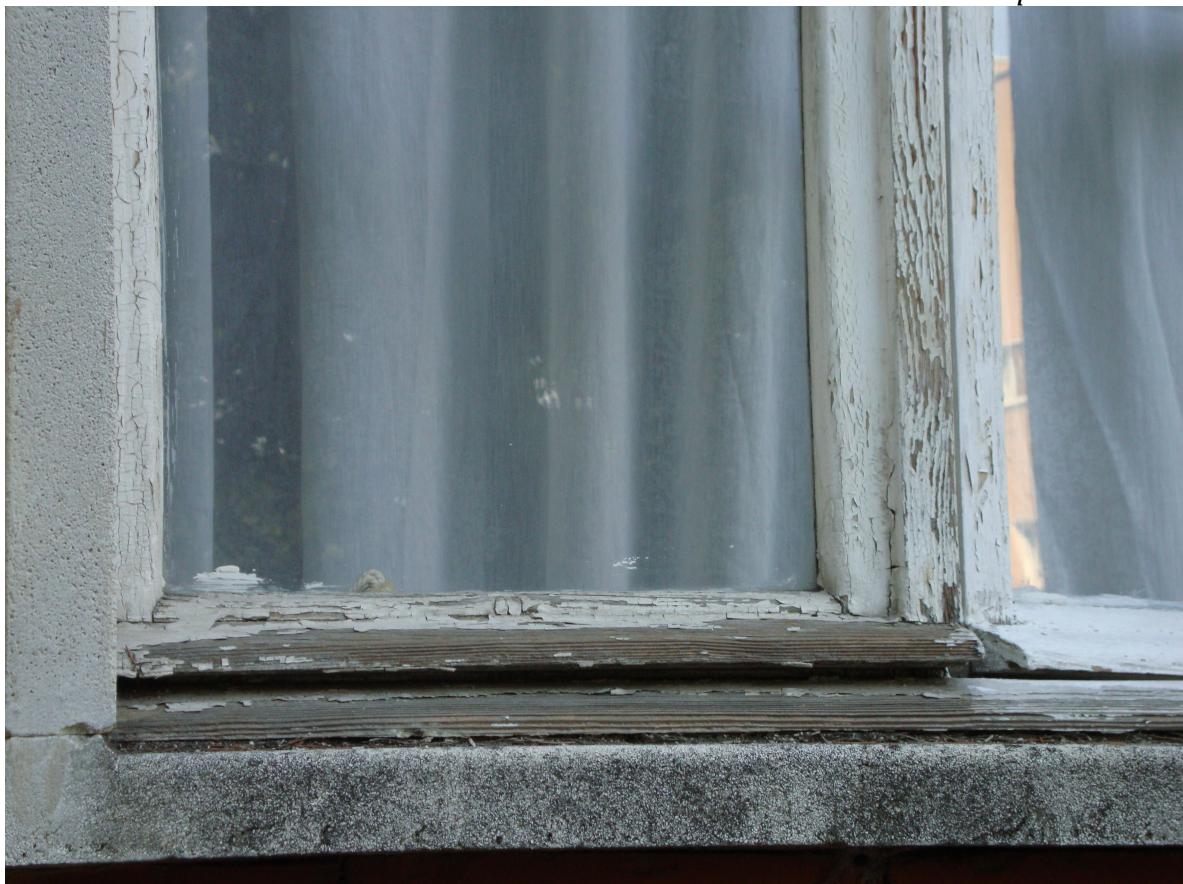
Infisso originale in avanzato stato di degrado

La carpintería de una ventana original en un avanzado estado de descomposición

Un elemento particularmente importante, también por el gran impacto visual son las persianas. Muchas de ellas se encuentran degradadas, rotas o simplemente se encuentran descoloridas lejos del equilibrio y el sentido uniforme de color con el que fueron diseñados por Santini. La restauración y conservación de accesorios pueden incluir:

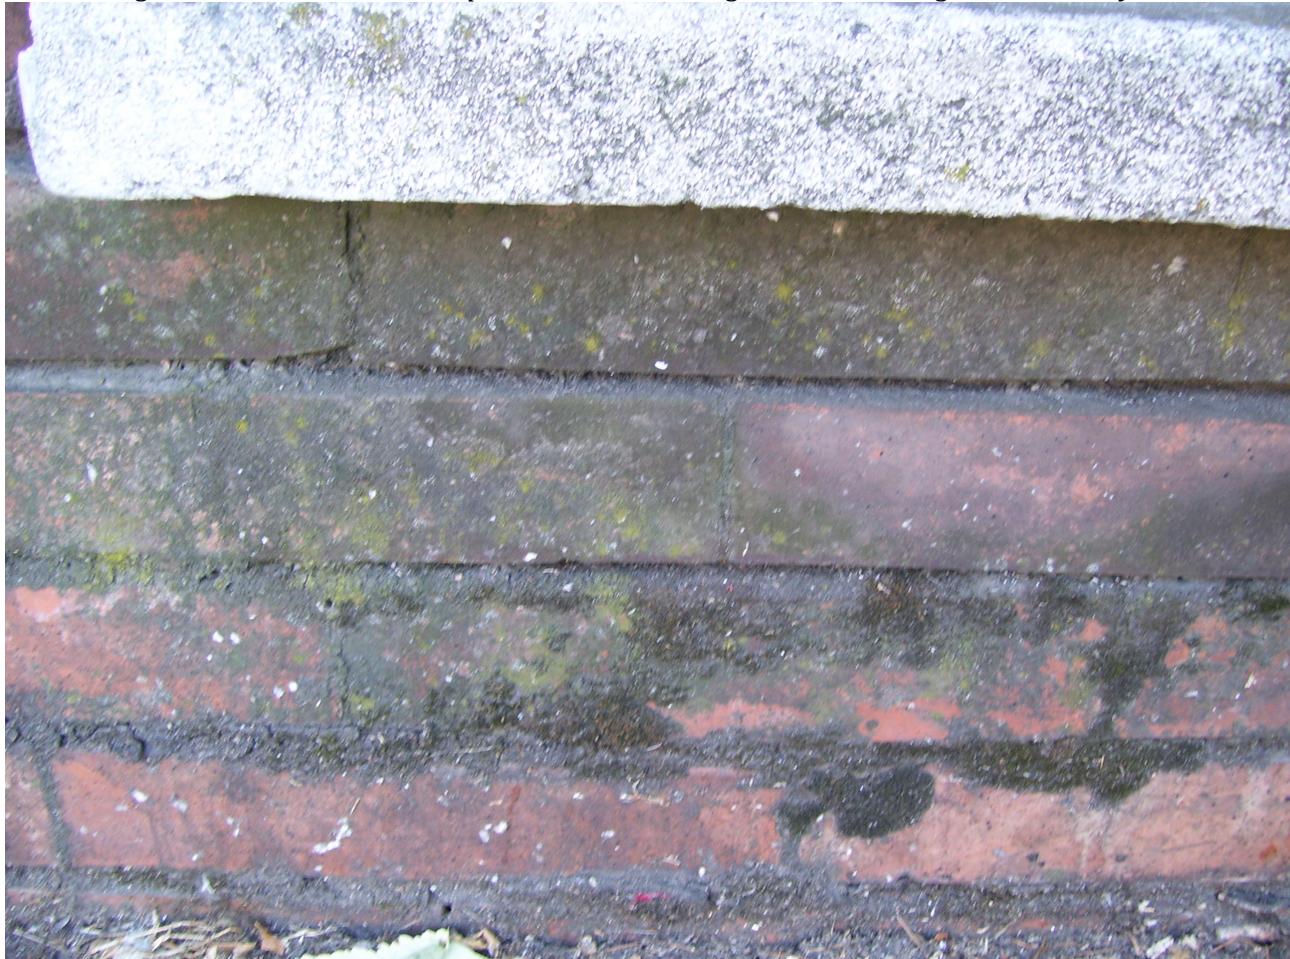
Degrado biologico sul basamento delle palazzine

La degradación biológica de los edificios en la base

L'eliminazione meccanica tramite pulizia può non essere sufficiente per la devitalizzazione dei biodeteriogeni e per bloccare le loro attività bisogna ricorrere anche a biocidi, così come prevedono le raccomandazioni Normal. Rimane però indispensabile un costante intervento manutentivo per prevenire o ridurre nuovi attacchi di agenti biologici.

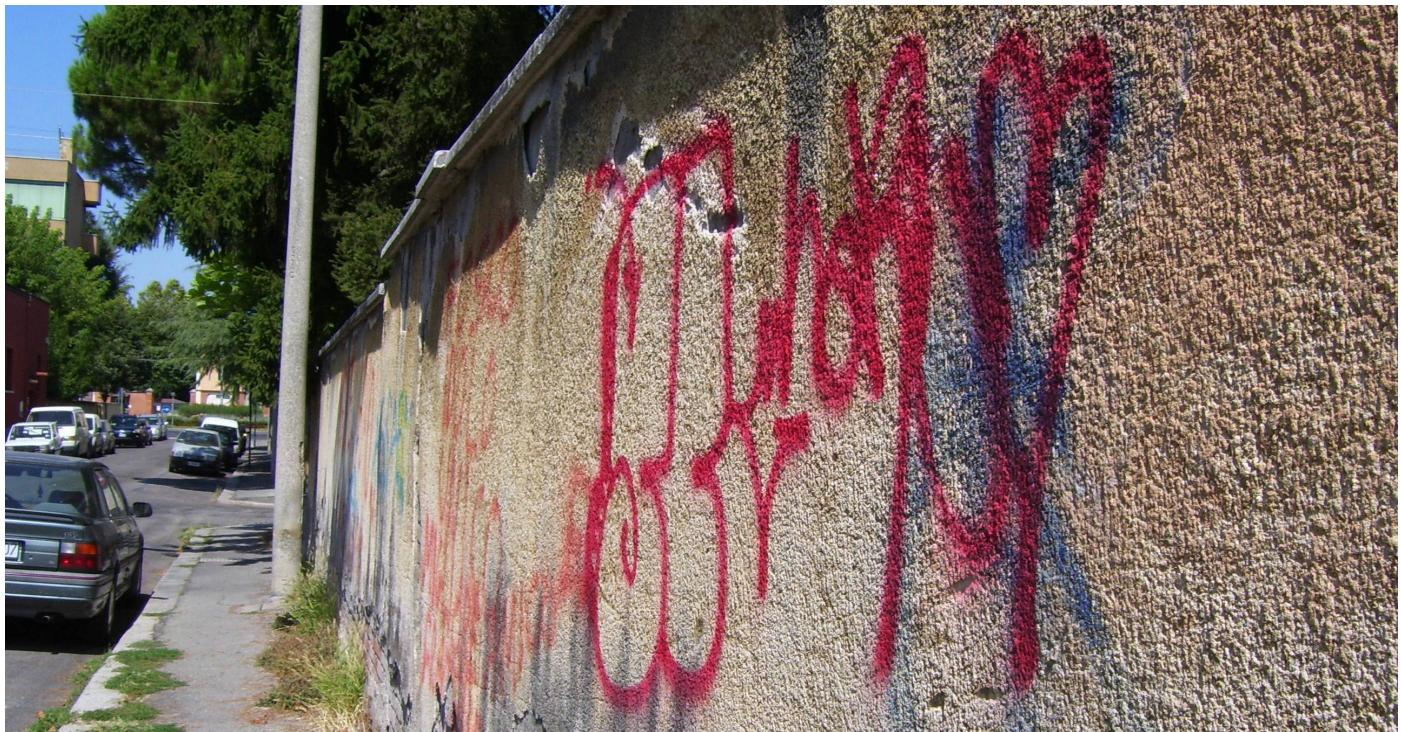
La recuperación del complejo también debe tener en cuenta el deterioro es debido a la colocación de elementos incongruentes, y la repetición de los actos de vandalismo. Los elementos incongruentes, como hemos visto, son todos los dispositivos que los sistemas de protección contra el frío y los peligros externos, tales como ventanas de doble acristalamiento y rejas, antenas, aire acondicionado y la tecnología, los contadores de diversos tipos que se añadieron poco a poco en lo largo de los años para adaptarse a las nuevas necesidades y nuevos estilos de vida y, en algunos casos, están obligados por ley. La eliminación debe entonces ser tan selectivo. ¿Es para eliminar doble acristalamiento, ventanas, rejas de hierro, persianas, toldos, zonas de exposición, los focos y los buzones de gran tamaño. Cuando no se puede volver a la situación inicial, es deseable para este tipo de recuperación, una comparación entre las diferentes soluciones adoptadas en la reestructuración anterior y la elección entre éstos, el más apropiado.

También son para ser colocado en antenas cubiertas y sistemas de aire acondicionado. Otro problema grave es el de vandalismo, que ocurre principalmente en los caminos como una forma de la bandera de Irma delgado, especialmente en la noche. Uno de los actos más frecuentes de vandalismo por graffiti no siempre es fácil de quitar, especialmente de las rocas porosas, el material que compone la base de los edificios de ladrillo. El tipo de intervención consiste esencialmente en la limpieza, con el uso de sustancias combinadas. El principal es el cloruro de metileno, cuya acción puede ser mejorada por alcohol de madera. Para facilitar la penetración del disolvente de la capa de pintura se añade a un activador. Es aconsejable utilizar entonces cera para reducir la volatilización del disolvente y un tensioactivo, para aumentar la humectabilidad de la capa de pintura.

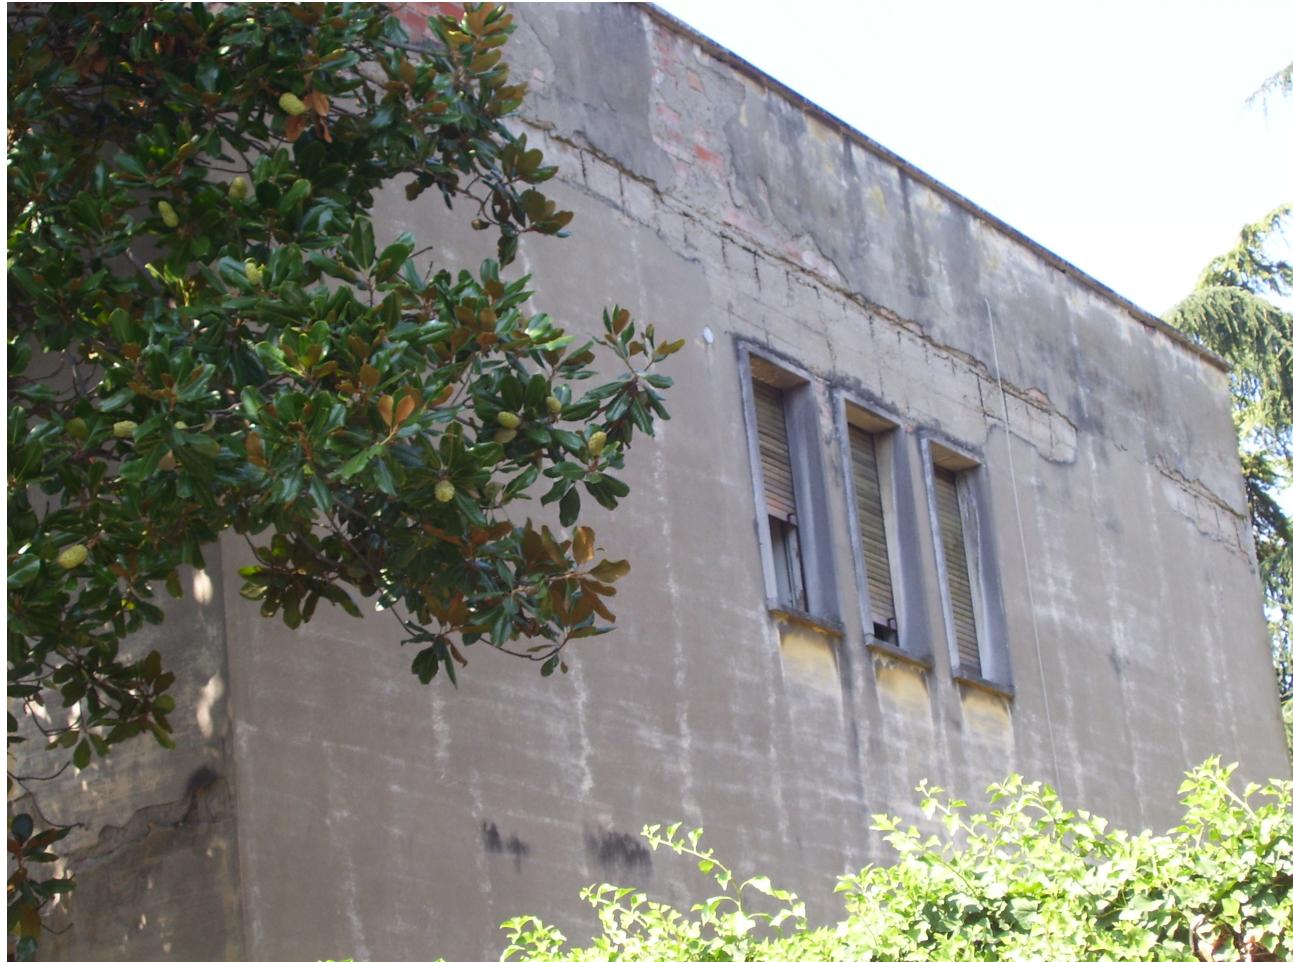
Tracce del colore originale sono rimaste solo sotto i bancali delle finestre.

Las huellas del color original se mantuvo debajo de las mesas de las ventanas.
