UNIVERSITAT  
POLITÈCNICA  
DE VALÈNCIA

## TRABAJO FINAL DE GRADO

# ANÁLISIS HISTÓRICO Y TIPOLOGICO DEL BARRIO DEL CABAÑAL (VALENCIA) PROPUESTA PARA LA CONSERVACIÓN Y RESTAURACIÓN DE LAS FACHADAS TRADICIONALES

Autora | Paula Carabal Maestro

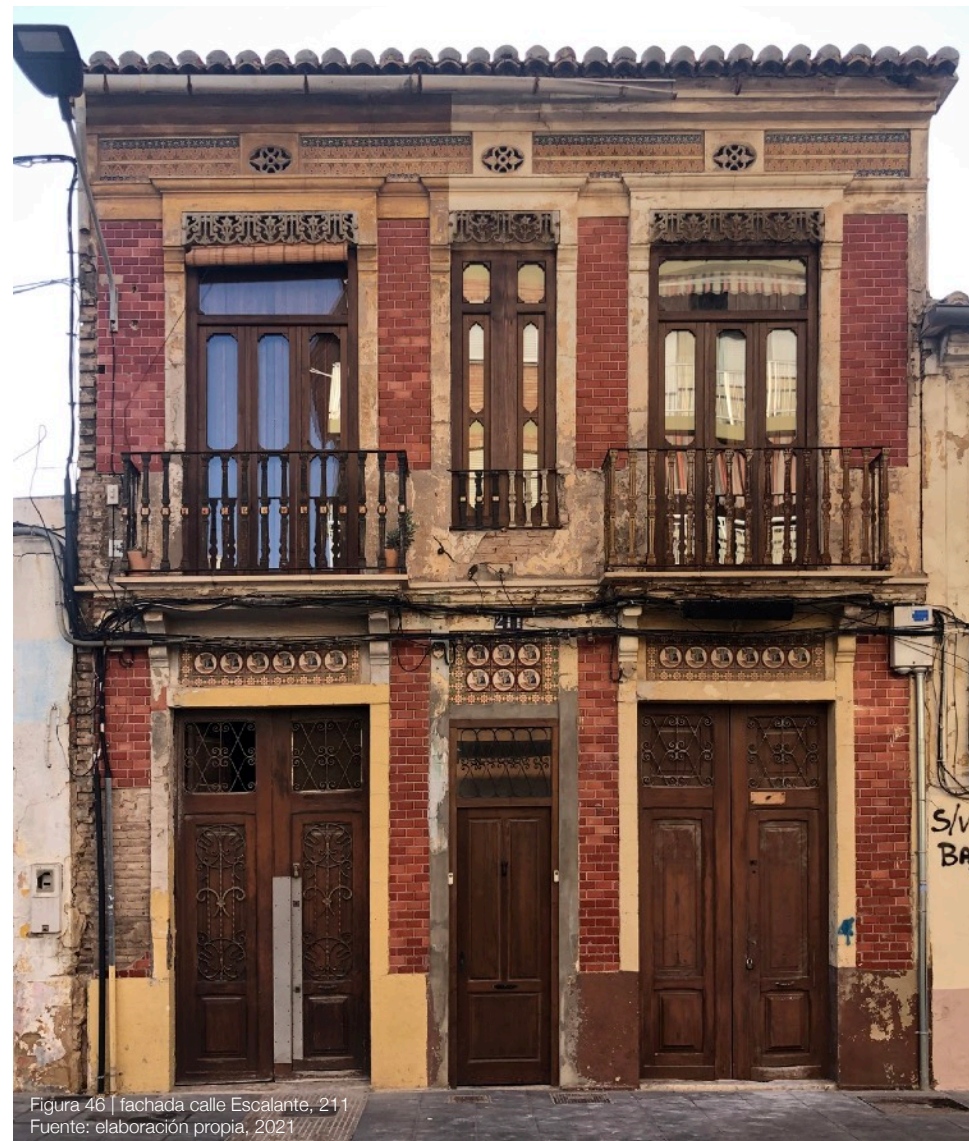
Figura 46 | fachada calle Escalante, 211  
Fuente: elaboración propia, 2021

La elección de esta fachada viene por su estado de conservación irregular, su tipo de revestimiento discontinuo de azulejos y el hecho de contar con algunas intervenciones de restauración aparentemente bien ejecutadas.

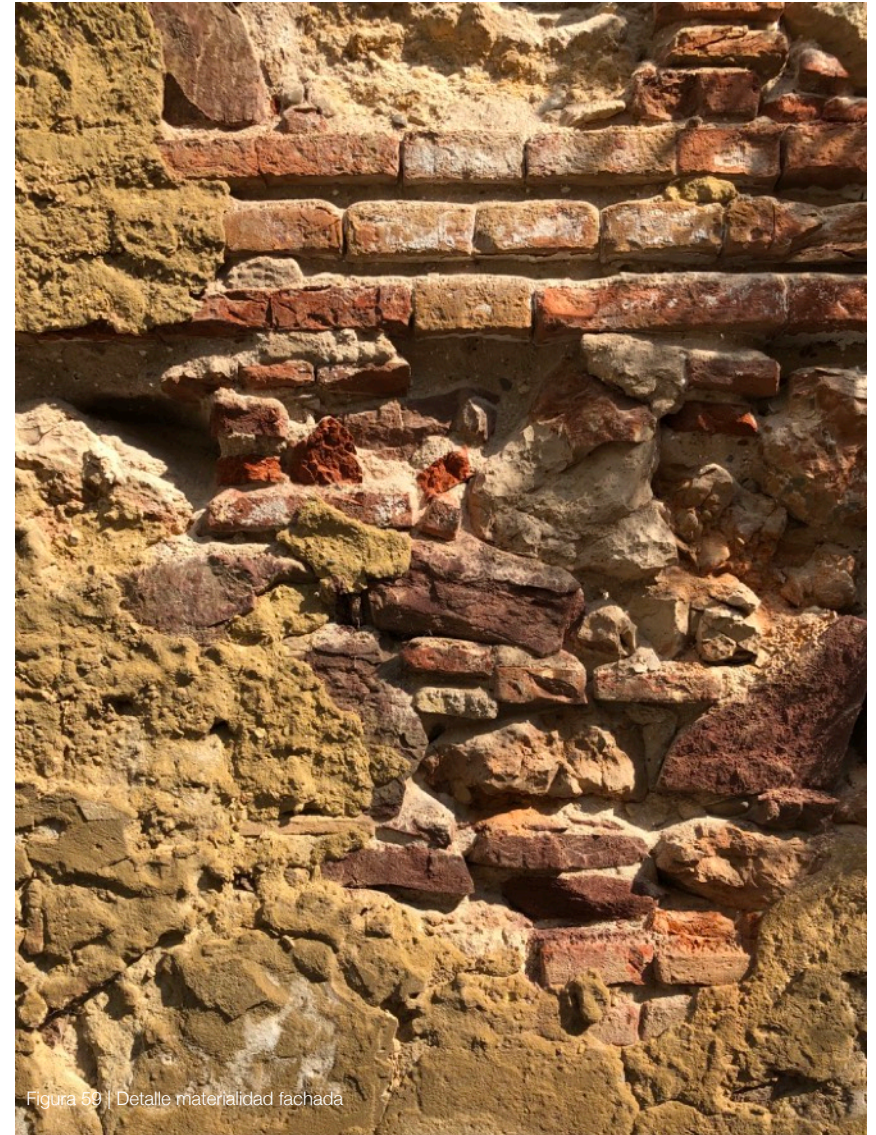
Figura 60 |  
 Mapeado  
 patología material  
 fachada calle  
 Escalante, 211  
 Fuente:  
 elaboración propia

- FÁBRICA**
- erosión
- fisuración
- costra negra
- REVESTIMIENTO**
- falta de material
- suciedad
- humedad
- parches de mortero de cemento
- desconchado
- CARPINTERÍAS DE MADERA**
- alteración cromática
- falta de estanqueidad
- VIDRIOS**
- rotura de vidrios
- PIEDRA**
- rotura - falta de material
- METAL**
- oxidación
- BALCÓN**
- fisuración
- rotura de molduras
- AÑADIDOS**
- elementos impropios
- vegetación
- pintadas
- rotura de canelones y bajantes
- cegado de huecos

**Cubierta** | Manchas de humedad, vegetación y rotura de tejas

**Escalón** | Deformación y rotura de la piedra del escalón

**Recogida de aguas** | Rotura de canalones y bajantes

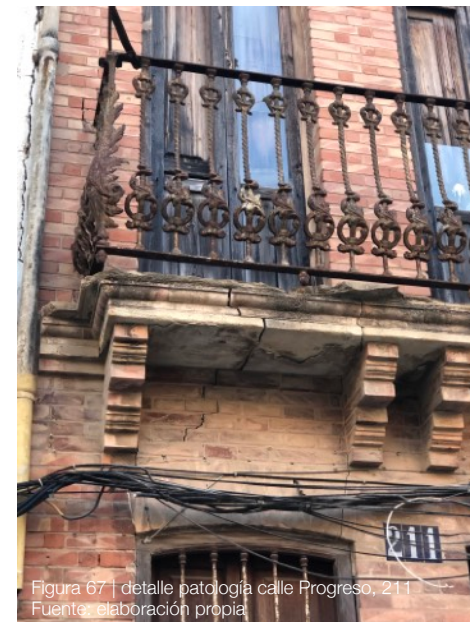
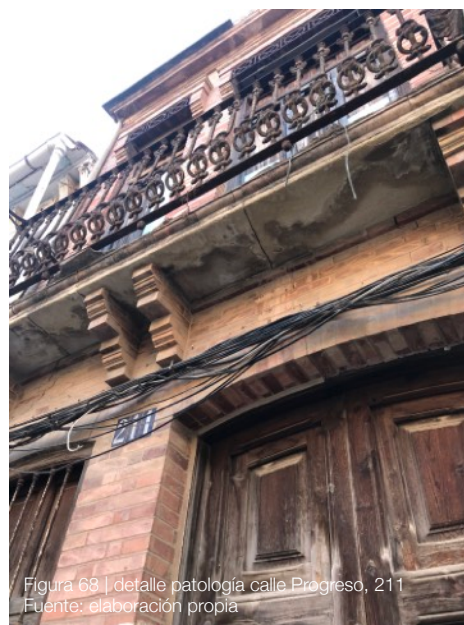
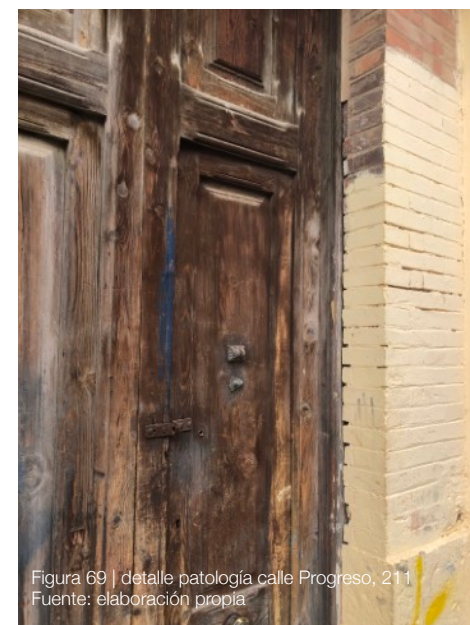
Figura 67 | detalle patología calle Progreso, 211  
Fuente: elaboración propia

Figura 68 | detalle patología calle Progreso, 211  
Fuente: elaboración propia

Figura 69 | detalle patología calle Progreso, 211  
Fuente: elaboración propia

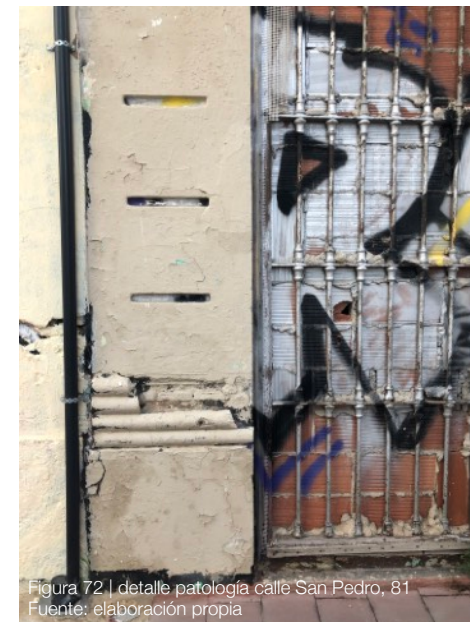
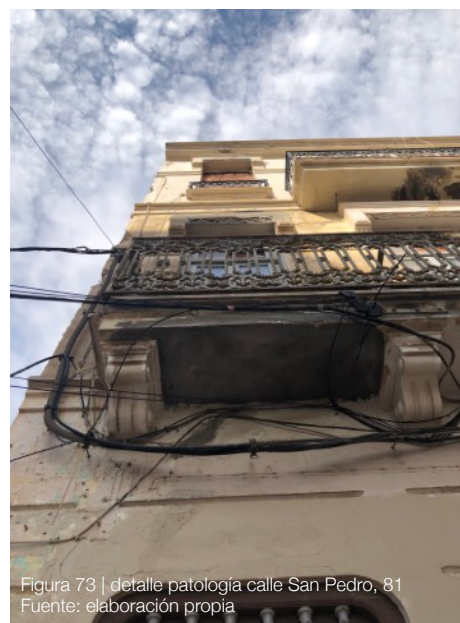
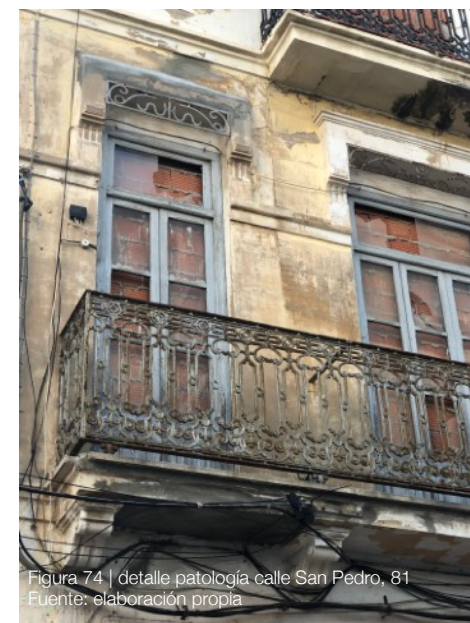
**Vanos** | Alteración cromática y pudrición en la madera de las carpinterías y rotura de vidrios de las ventanas por falta de mantenimiento

**Elementos decorativos** | Suciedad y rotura de los relieves y estrías de la fachada

**Escalón** | Deformación, humedades y rotura de la piedra

**Recogida de aguas** | Rotura de canalones y bajantes

Figura 72 | detalle patología calle San Pedro, 81  
Fuente: elaboración propia

Figura 73 | detalle patología calle San Pedro, 81  
Fuente: elaboración propia

Figura 74 | detalle patología calle San Pedro, 81  
Fuente: elaboración propia

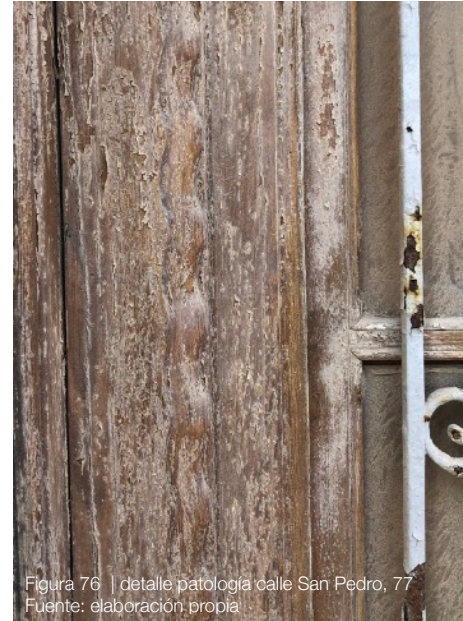
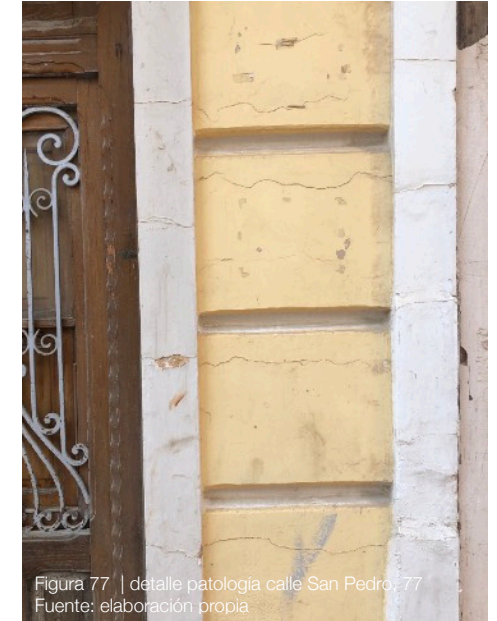
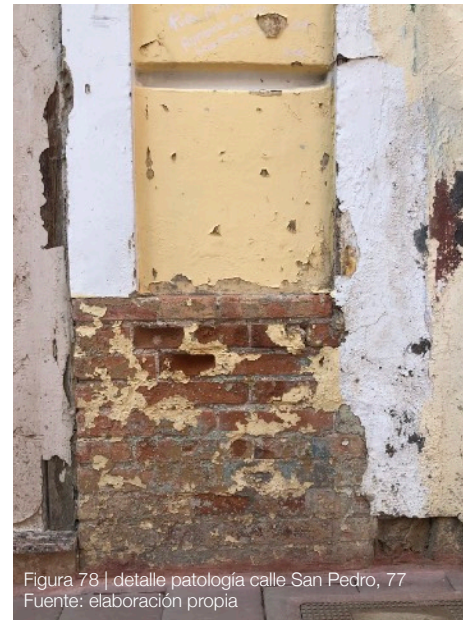
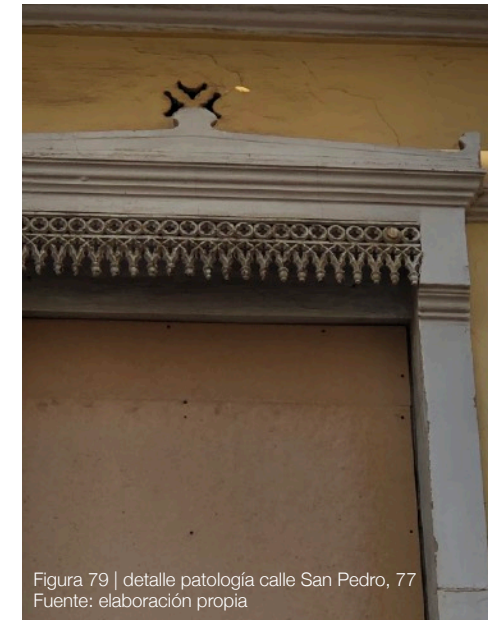
**Vanos** | Alteración cromática. Rotura de vidrios de las ventanas por falta de mantenimiento. Oxidación de los elementos metálicos

**Elementos decorativos** | Suciedad y rotura de los relieves y estrías de la fachada

**Escalón** | Deformación, humedades y rotura de la piedra

**Recogida de aguas** | Rotura de canalones y bajantes

A simple vista podemos detectar que en las cuatro fachadas de estudio coincide que la planta baja sufre mayores daños que las plantas altas. Esto se debe principalmente a la proximidad de esta zona de la fachada a la vía pública, lo que la expone a **pintadas vandálicas, golpes** y la acción de la **humedad por capilaridad**. Esta parte baja de las viviendas también es más propensa al deterioro debido a que suele estar menos ocupada que las de las plantas altas, lo que supone una falta de mantenimiento.

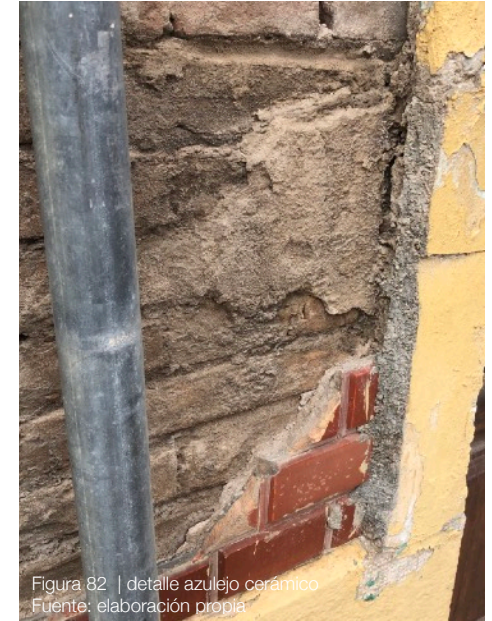
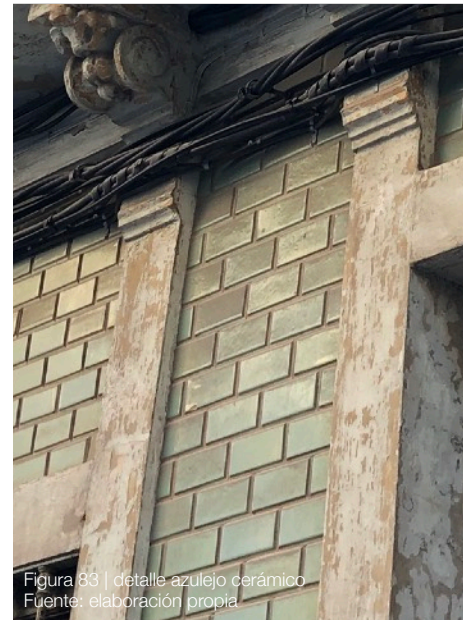
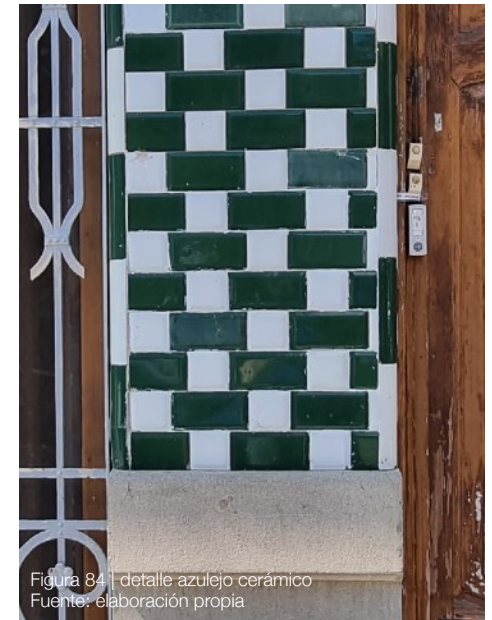
Figura 82 | detalle azulejo cerámico  
Fuente: elaboración propia

Figura 83 | detalle azulejo cerámico  
Fuente: elaboración propia

Figura 84 | detalle azulejo cerámico  
Fuente: elaboración propia

- Los azulejos que quedan enteros se asegura su adherencia, se limpian y se repasa si fuera necesario la junta de unión.
- En el caso de que faltaran los azulejos de una zona se procedería a aplicarle una protección al paramento el hueco, pulir las esquinas de los azulejos para evitar daños y decidir el tipo de tratamiento que se le quisiera dar a la zona donde ya no hay azulejos. Esto podría ser aplicar algún tipo de pintura del mismo color que los azulejos para no romper con la continuidad cromática.

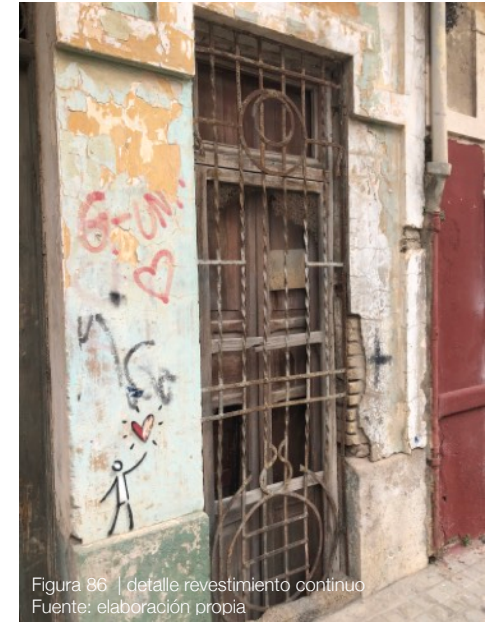
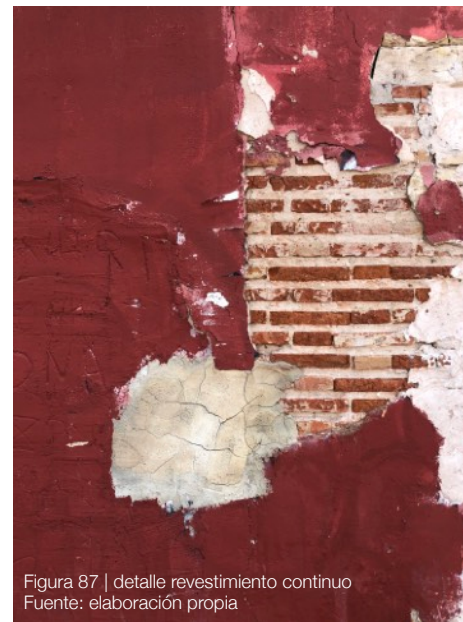
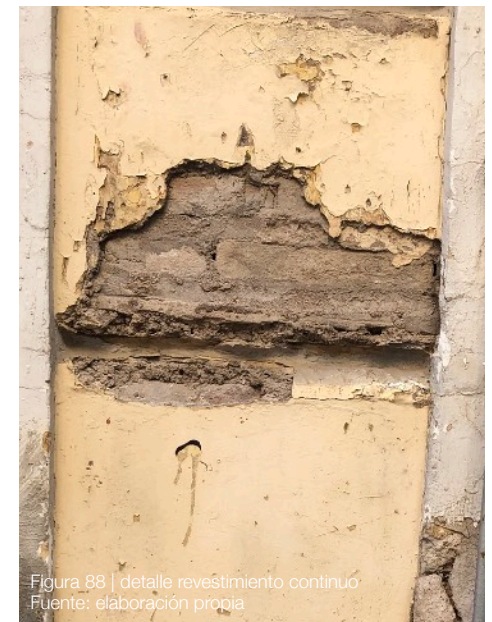
Figura 86 | detalle revestimiento continuo  
Fuente: elaboración propia

Figura 87 | detalle revestimiento continuo  
Fuente: elaboración propia

Figura 88 | detalle revestimiento continuo  
Fuente: elaboración propia

Podría ser recomendable no unificar la fachada con el mismo color de pintura, similar al original, sino realizar algún tipo de degradación de color en aquellas partes reparadas para aportar el carácter de paso del tiempo ya mencionado.

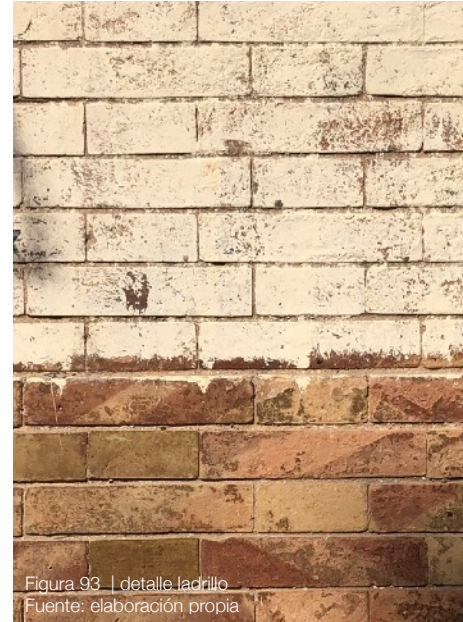
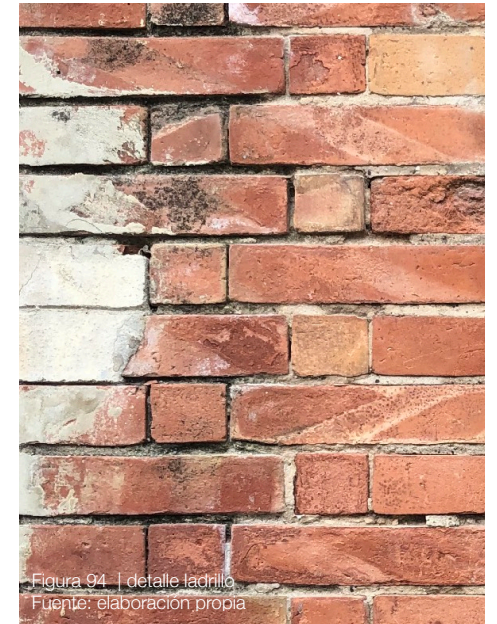
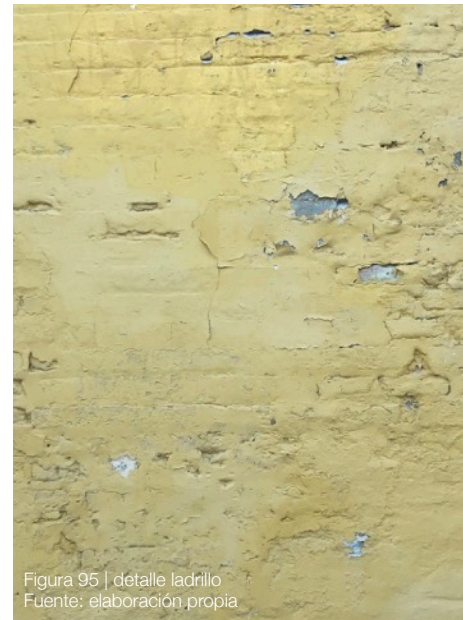
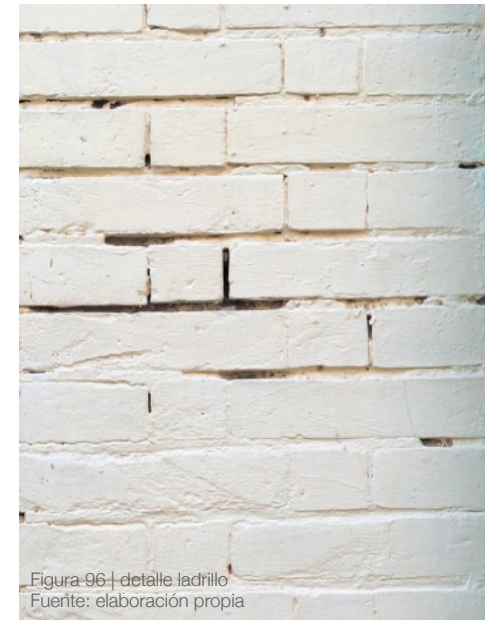
Figura 93 | detalle ladrillo  
Fuente: elaboración propia

Figura 94 | detalle ladrillo  
Fuente: elaboración propia

Figura 95 | detalle ladrillo  
Fuente: elaboración propia

Figura 96 | detalle ladrillo  
Fuente: elaboración propia

- Las fachadas de ladrillo visto presentan problemas principalmente de erosión de juntas, lo cual se puede reparar rellenando dichas juntas.
- Los problemas de pintadas se pueden eliminar mediante agua a presión u otros productos no tóxicos especiales para la eliminación de pintadas.
- En el caso de las manchas de suciedad y humedades del ladrillo
- Igual que en el caso del revestimiento continuo, estas alteraciones de tono se pueden dejar vistas para aportar a la fachada

- Eliminar los excesos de pintura y regular el paramento para mejorar la adherencia así como rellenar las juntas y finalmente aplicar la pintura.

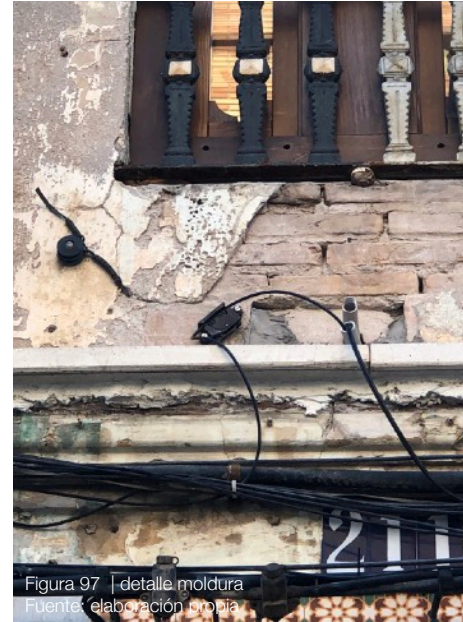
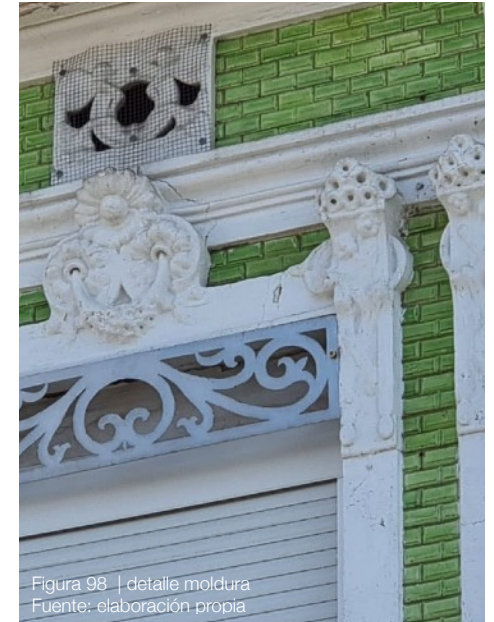
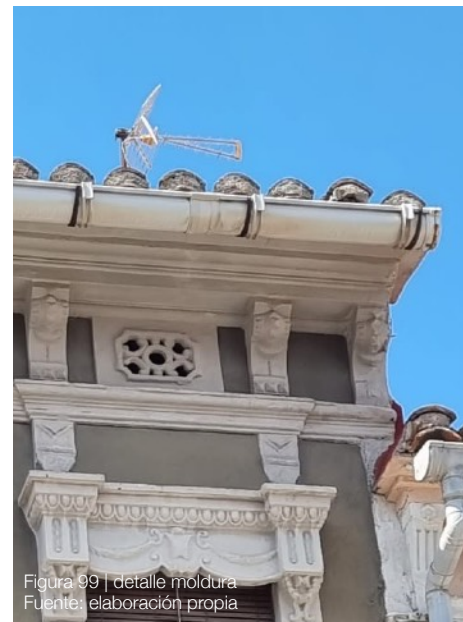
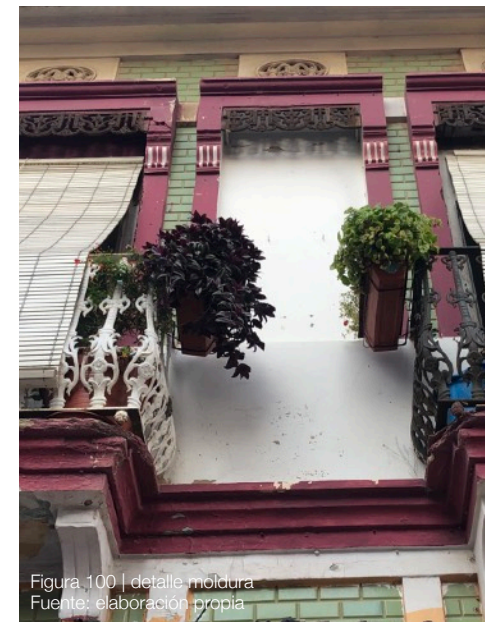
Figura 97 | detalle moldura  
Fuente: elaboración propia

Figura 98 | detalle moldura  
Fuente: elaboración propia

Figura 99 | detalle moldura  
Fuente: elaboración propia

Figura 100 | detalle moldura  
Fuente: elaboración propia

- En el caso de tener manchas de humedad, suciedad o desconchado, se eliminan dichas manchas, se protege el material y se aplica un revestimiento continuo para aumentar la protección del elemento.
- En el caso de sufrir algún tipo de falta de material, sería recomendable no reconstruir la parte que falta sino perfilar las aristas libres y mostrar esa pieza con los desperfectos que ha sufrido por el paso del tiempo

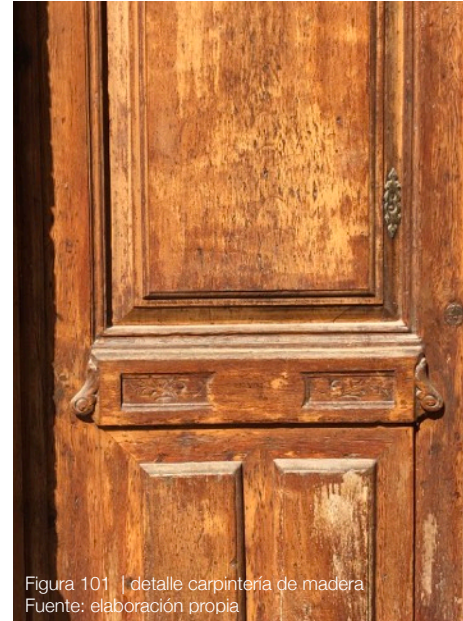
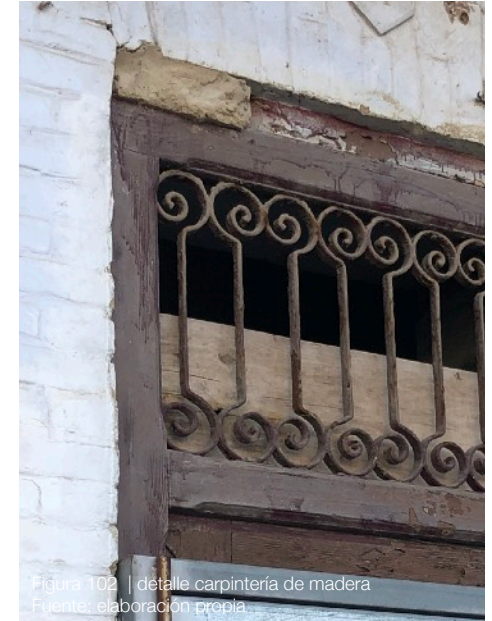
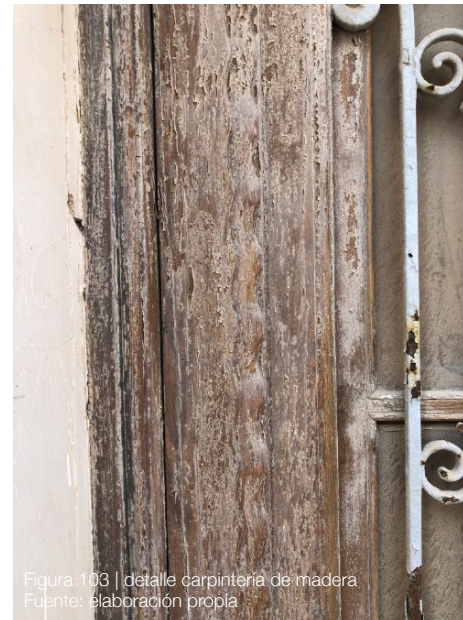
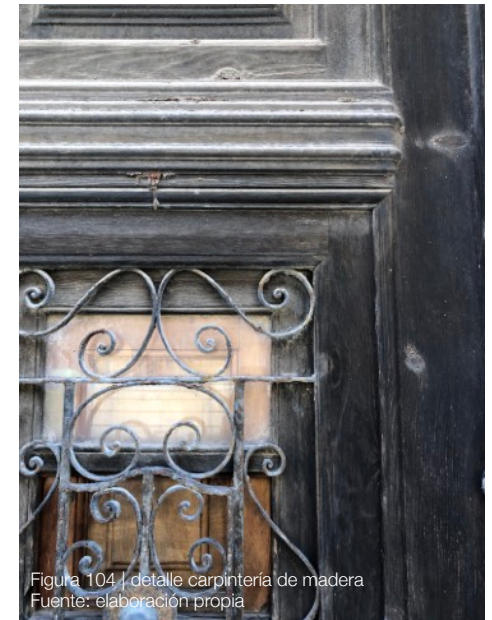
Figura 101 | detalle carpintería de madera  
Fuente: elaboración propia

Figura 102 | detalle carpintería de madera  
Fuente: elaboración propia

Figura 103 | detalle carpintería de madera  
Fuente: elaboración propia

Figura 104 | detalle carpintería de madera  
Fuente: elaboración propia

- Se trata la superficie de la madera según la patología que presente pero sin llegar a un aspecto perfecto de madera nueva. El hecho de conservar la alteración cromática siempre y cuando no suponga un problema en las capacidades del material va a aportar ese aspecto de paso del tiempo.
- Será necesaria la incorporación de nuevos vidrios debido a que en la mayoría de los casos han desaparecido los originales y por cuestiones de aislamiento.
- Los elementos de cerrajería y verjas de protección serán tratados para eliminar la oxidación de la misma manera que se explica en el apartado correspondiente a este material.

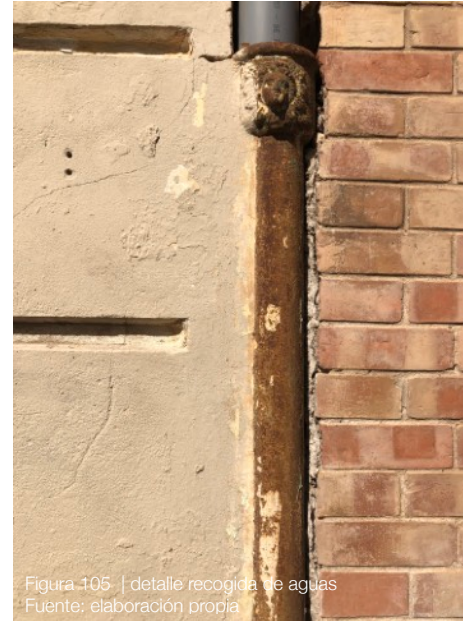
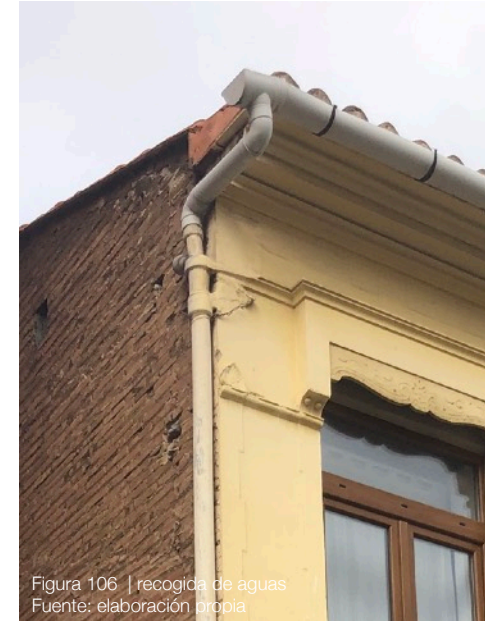
En la gran mayoría de las fachadas podemos encontrar rotura de bajantes. La rotura de estos elementos influyen directamente en la aparición de humedades en las fachadas.

Figura 105 | detalle recogida de aguas  
Fuente: elaboración propia

Figura 106 | recogida de aguas  
Fuente: elaboración propia

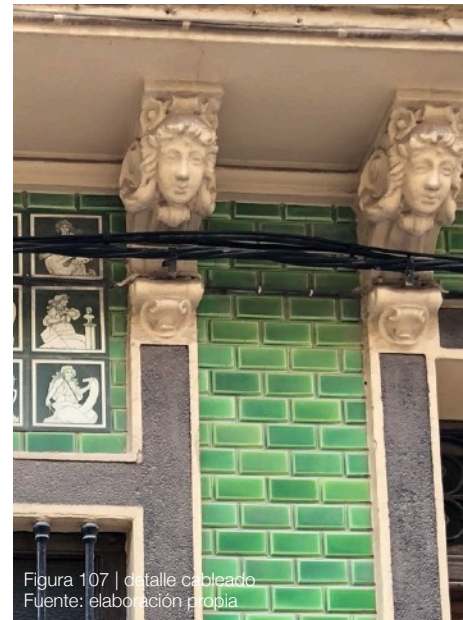
El problema del cableado es algo que cada propietario debe solucionar en su propia vivienda. Ahora mismo el cableado transcurre entre las fachadas por debajo de los balcones lo que supone un peligro y un elemento que afea el espacio.

Figura 107 | detalle cableado  
Fuente: elaboración propia

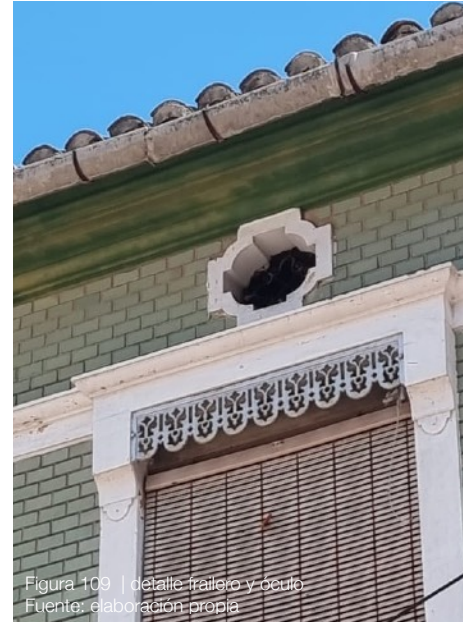
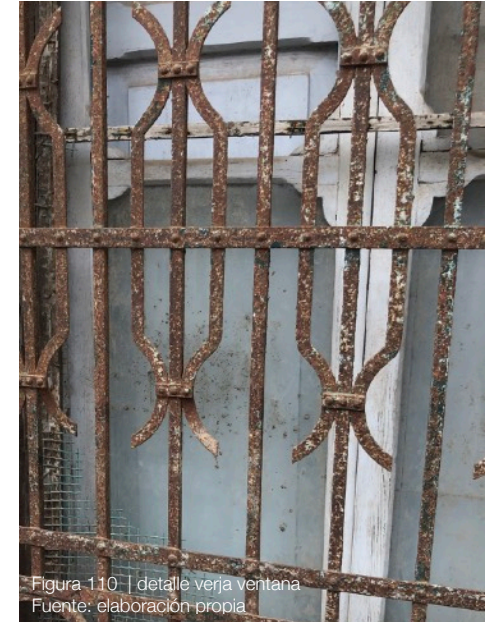
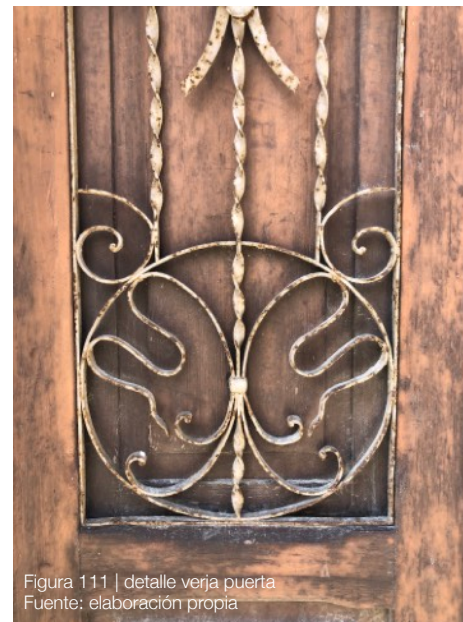
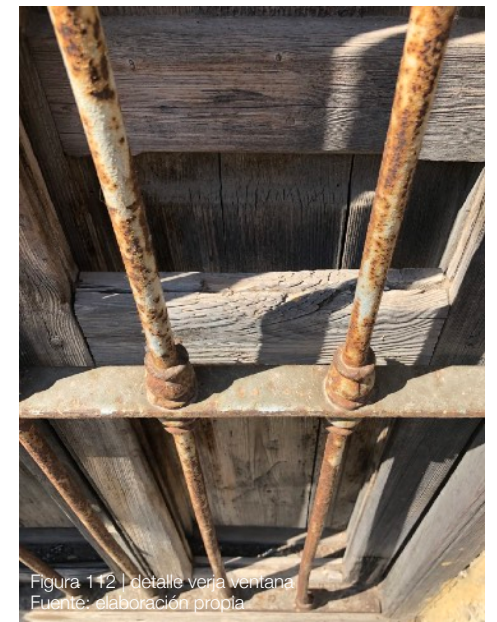
Figura 109 | detalle friso y oculto  
Fuente: elaboración propia

Este último paso de aplicar pintura, principalmente de color negro, a los elementos metálicos genera en ocasiones un aspecto de aumento de volumen. La posibilidad de mantener los elementos metálicos con la alteración cromática pero habiendo sido tratados adecuadamente frente al óxido le proporciona al conjunto el ya mencionado aspecto del paso del tiempo

- Para eliminar el óxido a los elementos metálicos, debemos utilizar en un primer momento un cepillo especial y después de eliminar los restos de residuos de partículas. Será necesario aplicar un producto protector para metales y finalmente los fabricantes recomienda aplicar más de una capa de pintura para metales.

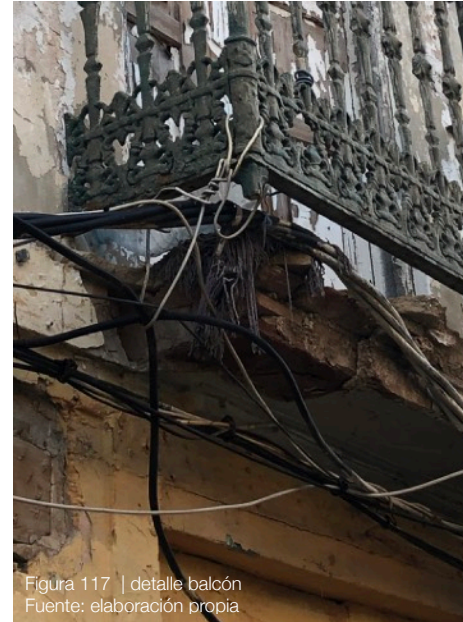
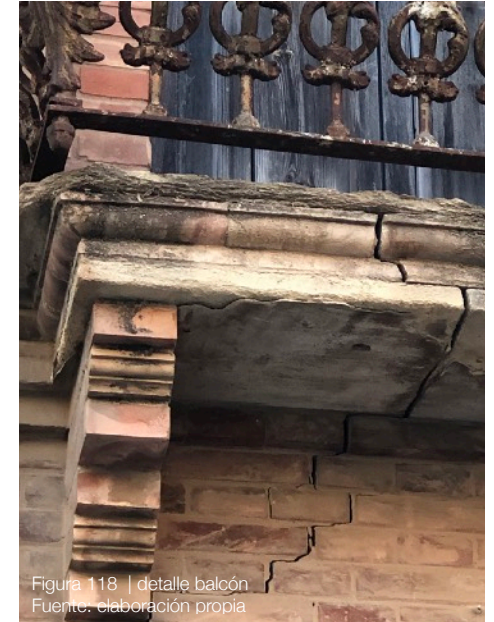
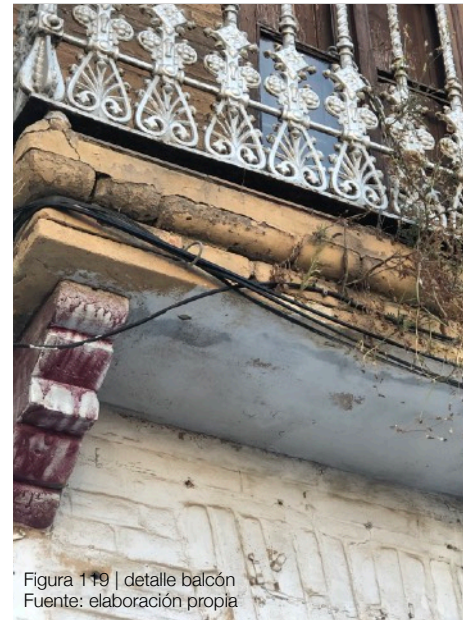
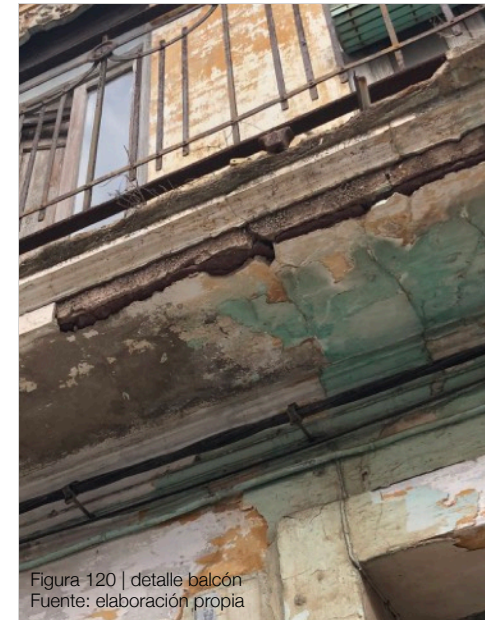
Los elementos del voladizo del balcón son en muchos casos un peligro.

- La mejor opción cuando hay riesgo de desprendimiento es la de reconstruir la bandeja del balcón con materiales que se adapten a la estética tradicional
- Los residuos generados de los materiales que tengan que ser eliminados de la fachada pueden ser empleados para otros usos o compuestos.
- En el caso de que la estabilidad del voladizo lo permita, se tratarán los problemas de humedades y desconchado de la parte inferior de los balcones con el mismo criterio que los revestimientos continuos.

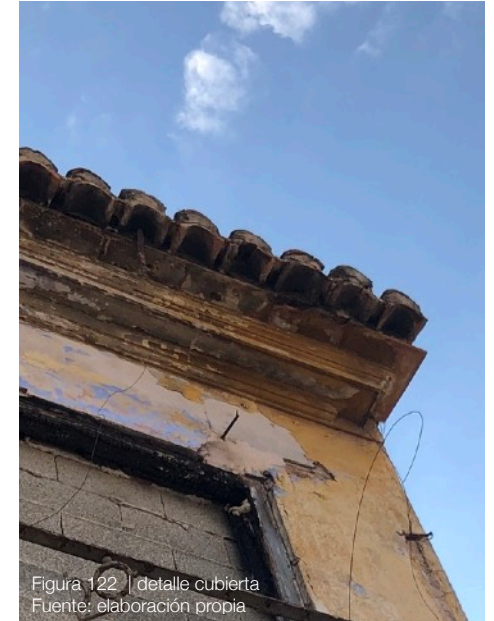
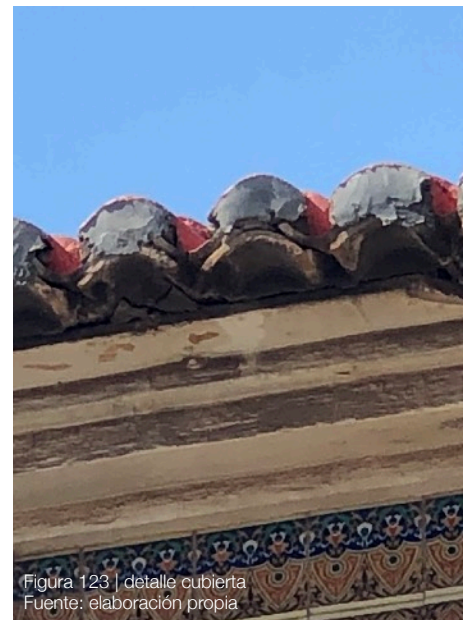
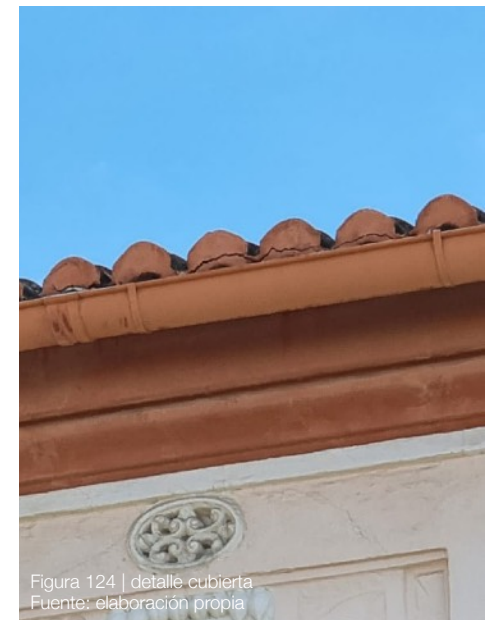
Figura 122 | detalle cubierta  
Fuente: elaboración propia

La patología de las tejas curvas que sirven como revestimiento de las cubiertas inclinadas es la microvegetación y la rotura de las mismas. Si las tejas no sufren ningún tipo de fisura, pueden ser retiradas para su limpieza y posteriormente se vuelven a colocar en su posición original.

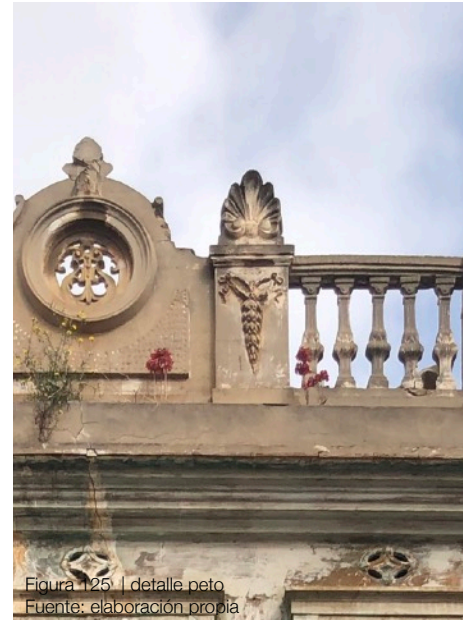
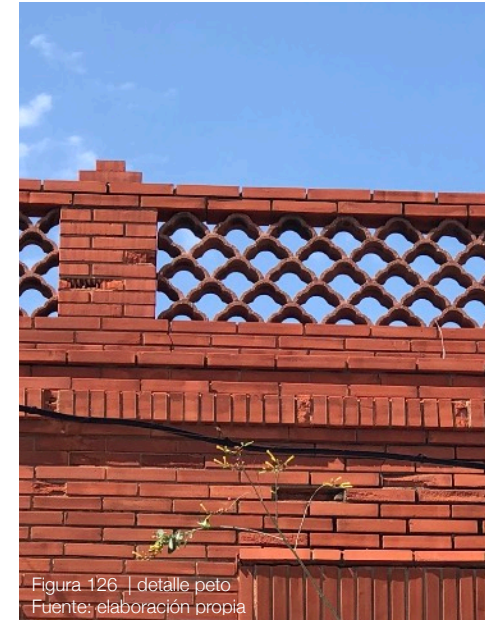
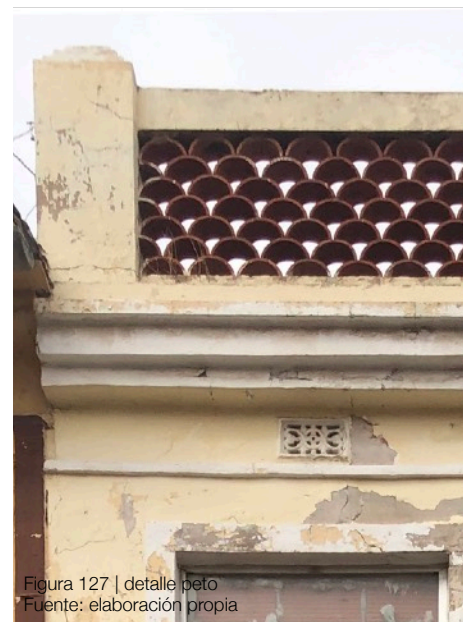
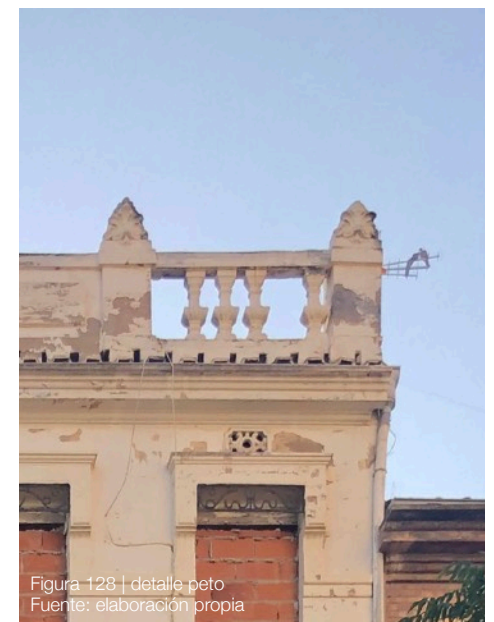
El elemento del peto presenta patologías comunes según el tipo de revestimiento y a parte según la técnica constructiva del antepecho contará con problemas particulares relacionados con la falta de elementos.

- Cuando el peto cuenta con balaustrada, y a esta le falta algún elemento, lo conveniente sería incorporar dicho elemento por cuestiones de seguridad. Este nuevo elemento a incorporar debería de intentar no imitar a la pieza original, sino hacer una abstracción por cuestiones representativas.
- Las patologías relacionadas con los revestimientos se tratarán de la misma forma que lo comentado en el apartado de dicho material.
