UNIVERSITAT  
POLITÈCNICA  
DE VALÈNCIA

# TRABAJO DE FIN DE MASTER

Propuesta de Plan de Inspección y Registro Digital para la  
Conservación de los Puentes Urbanos en el antiguo cauce del  
Turia de la ciudad de Valencia

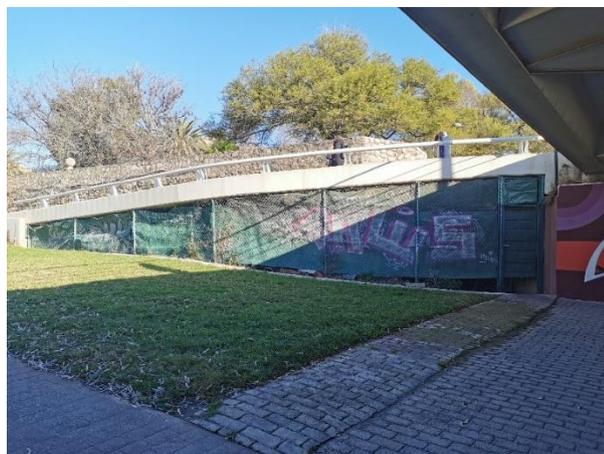
*Ilustración 25 - PT11\_NE\_139\_1*

Este tipo de incidencias deben de registrarse para poder analizar el impacto social e intentar disminuirlo. También se consideran dentro de este el uso que se hace de espacios en los puentes por los operarios del servicio de Parque y Jardines. Estos espacios, que no estaban planteados en un principio en el proyecto de los puentes, deben de revisarse desde un punto de seguridad y salud para evitar accidentes y adaptarlos a las necesidades de los usuarios. Un ejemplo de esto lo tenemos en el puente de las Flores, donde la zona inferior de la rampa de acceso noroeste se ha vallado y tapado, siendo utilizada como zona de almacenaje, lo cual puede derivar en riesgos para la seguridad y la salud, no solo de las personas que utilicen ese elemento, sino también de los propios viandantes.

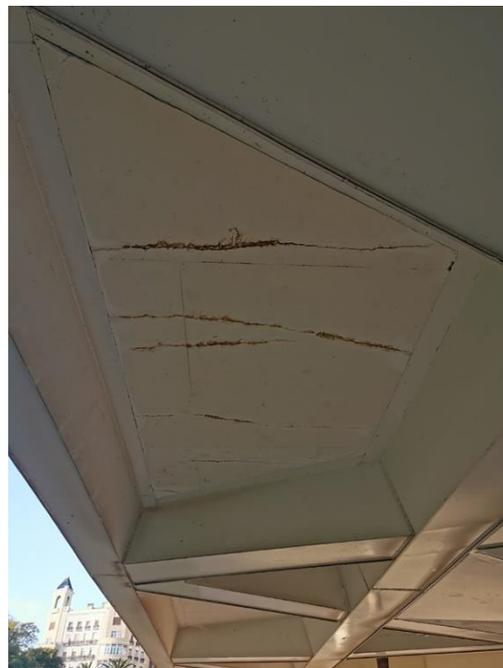
*Ilustración 29 - PT11\_VA\_039\_3*

En el primero se observa que las fisuras como las de la incidencia PT11\_VA\_039, si bien no se puede decir que están aisladas, si es verdad que en función de toda la superficie del vano tendrían una clasificación EXT de 1. Sin embargo, se puede considerar que tienen una dirección principal (aproximadamente E-O), por lo que en función de la longitud total del vano en esa dirección podría llegar a estar entre una clasificación de 1 o 2 de EXT. Este es un ejemplo en el que se cuenta cómo % de afección respecto de la total la longitud lineal y no la superficie del elemento. Para saber con exactitud si es un 1 o un 2 se podría recurrir al modelo 3D en Matterport y medir la longitud total y el de este conjunto de fisuras.

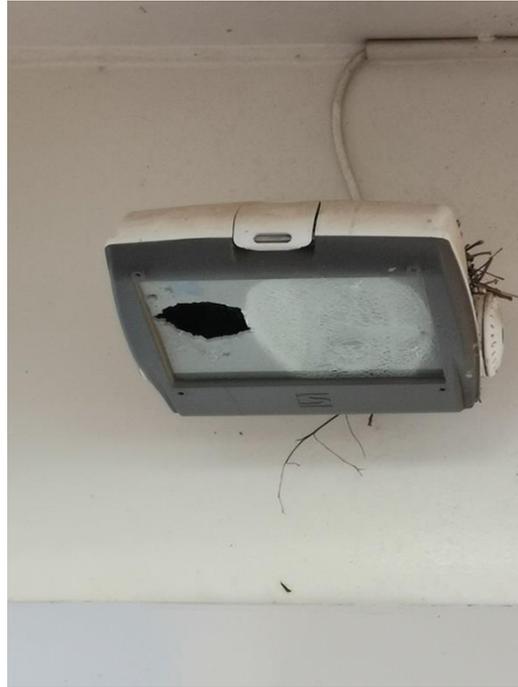
Ilustración 31 - PT11\_IL\_087\_1

Por ejemplo, tenemos casos en los que es fácil interpretar este índice. En el puente de las Flores, hay múltiples focos que tienen la bombilla y/o el cristal protector totalmente destruido, por lo que en este caso el índice de gravedad es el máximo.

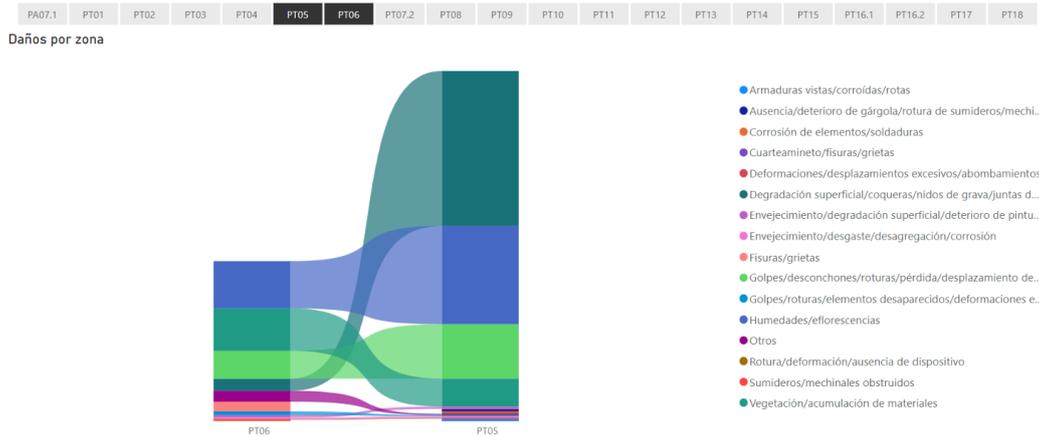
*Ilustración 86 - Comparación puentes de San José y Serranos*

Esto puede ser interesante para comparar puentes de tipologías o épocas similares, de forma que se compare el estado de cada uno. Por ejemplo, es interesante comparar el estado del puente de San José y el de Serranos. Ambos son puentes históricos, pero mientras que el puente de Serranos fue objeto de una renovación hace pocos años, el de San José no. A través del gráfico de cintas se puede apreciar como la degradación superficial es el problema más acuciante del puente de San José, cosa que ha sido subsanada en el puente de Serranos. También se ve que el número de incidencias, siendo ambos de dimensiones y tamaño comparables, es mucho mayor en el puente de San José.

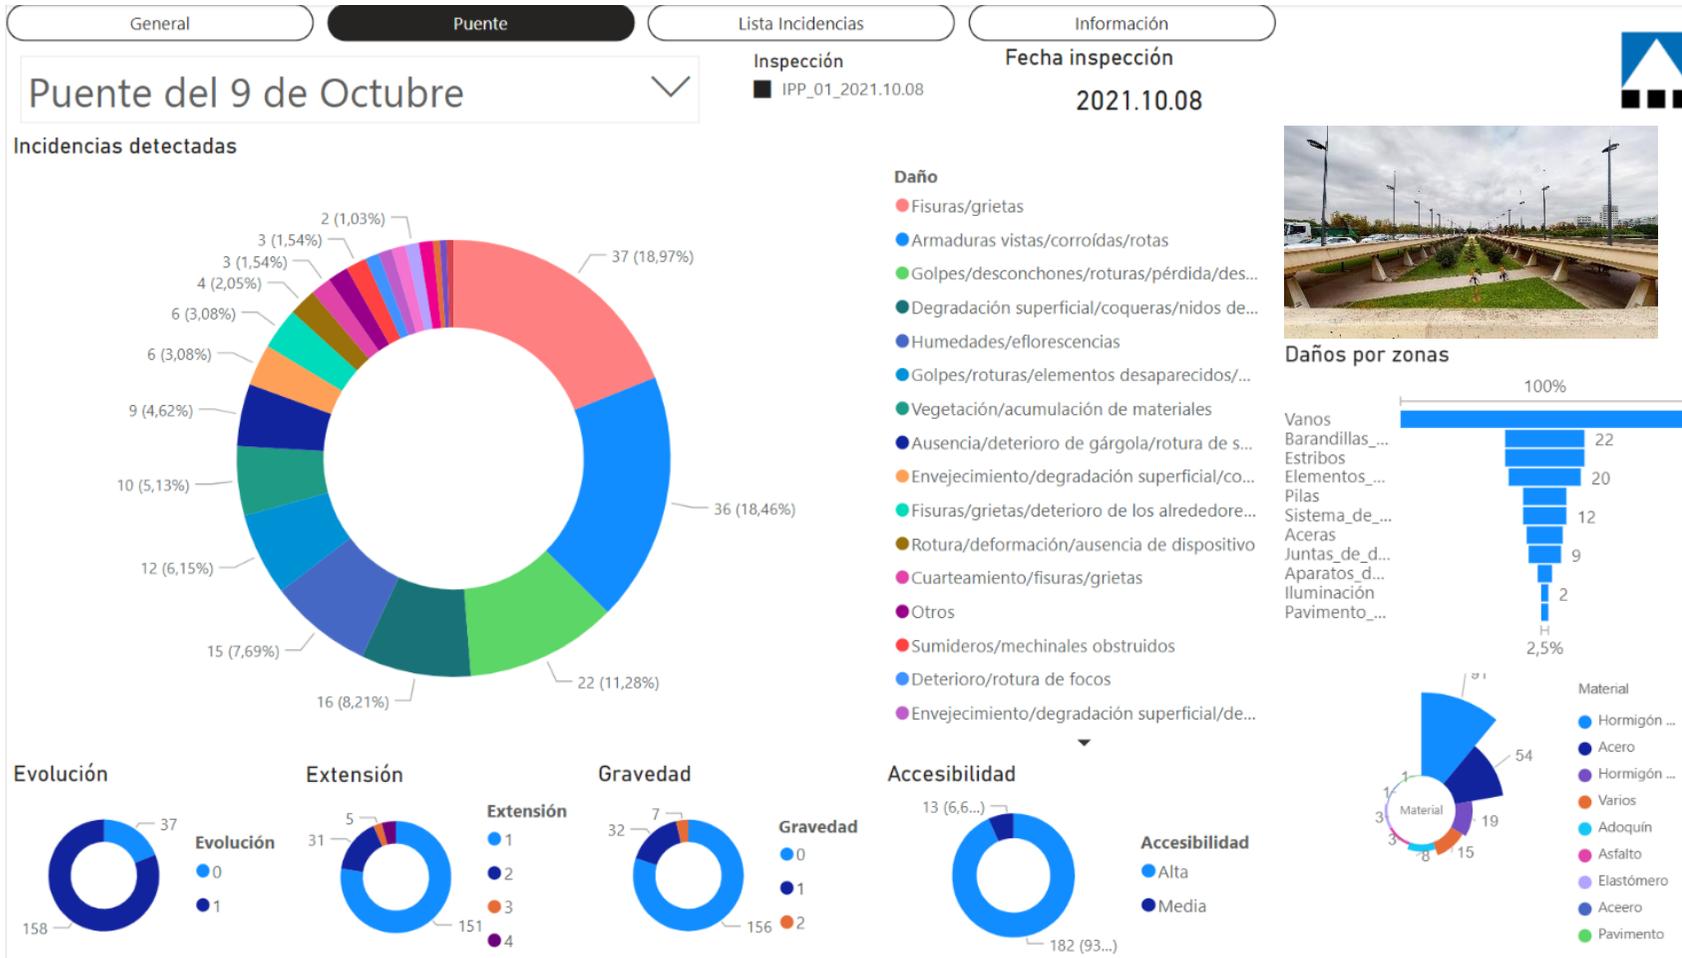
#### 4.1.1. Resultados inspección

Código	Zona	Elemento	Descripción	Observaciones
PT01_ES_002	Estribos	ESNE	Junta con rampa	Fisuras en la parte superior del estribo
PT01_AC_132	Aceras	ECNE	Vegetacion	
PT01_AC_137	Aceras	ECNE	Vegetación	
PT01_AC_138	Aceras	ECNE	Fisura	
PT01_AC_140	Aceras	ECNE	Vegetación	
PT01_AC_147	Aceras	ECNE		
PT01_AC_154	Aceras	ACE	Fisuras	
PT01_AC_155	Aceras	ACE		
PT01_AC_158	Aceras	ACE	Levantamiento adoquines	
PT01_AC_165	Aceras	ECSE		
PT01_AC_183	Aceras	ACO		
PT01_AP_007	Aparatos_de_apoyo	ESNE	Hormigon degradado en la zona del apoyo oeste	
PT01_AP_024	Aparatos_de_apoyo	ESSO	Alambres de apoyo en el neopreno	
PT01_AP_069	Aparatos_de_apoyo	VAO	Corrosion	
PT01_AP_110	Aparatos_de_apoyo	VAE		
PT01_BB_133	Barandillas_Barreras_Pretiles_Impostas	ECNE	Pasa manos doblado y con abolladuras	
PT01_BB_135	Barandillas_Barreras_Pretiles_Impostas	ECNE		
PT01_BB_139	Barandillas_Barreras_Pretiles_Impostas	ECNE	Elemento desaparecido	
PT01_BB_141	Barandillas_Barreras_Pretiles_Impostas	ECNE	Ausencia de elementos en la esquina

PT01_BB_142	Barandillas_Barreras_Pretiles_Impostas	ECNE	Fisuras	
PT01_BB_145	Barandillas_Barreras_Pretiles_Impostas	ECNE	Fisuras	
PT01_BB_146	Barandillas_Barreras_Pretiles_Impostas	ECNE	Grieta con armadura vista

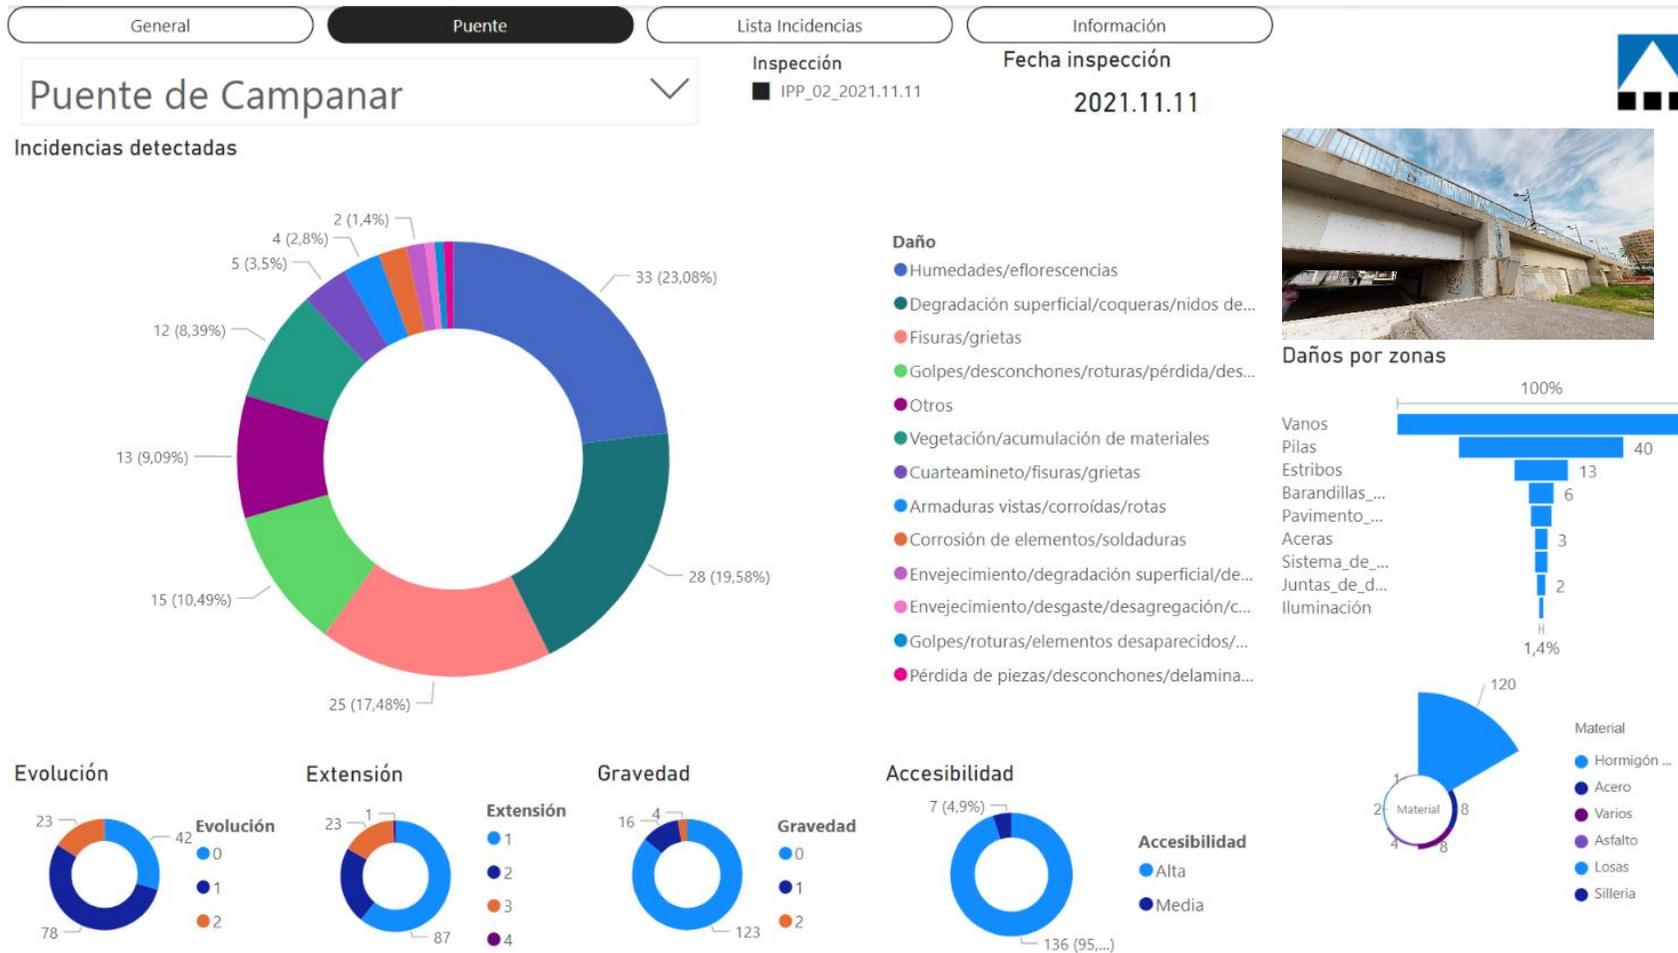
### 4.2.1. Resultados inspección

Código	Zona	Elemento	Descripción	Observaciones
PT02_AC_126	Aceras	AC	Envejecimiento	
PT02_AC_127	Aceras	AC	Perdidas de piezas	
PT02_AC_132	Aceras	AC	Vegetación	
PT02_BB_128	Barandillas_Barreras_Pretiles_Impostas	BA	Corrosión de la barandilla	
PT02_BB_129	Barandillas_Barreras_Pretiles_Impostas	BAE	Degradación superficial de la barandilla este	
PT02_BB_133	Barandillas_Barreras_Pretiles_Impostas	BA	Corrosión en la unión entre elementos de la barandilla	
PT02_BB_135	Barandillas_Barreras_Pretiles_Impostas	BA	Corrosión de las bases de la barandilla	
PT02_BB_138	Barandillas_Barreras_Pretiles_Impostas	BA	Ausencia de barrotes de la barandilla	
PT02_BB_143	Barandillas_Barreras_Pretiles_Impostas	BAO	Degradación superficial de la barandilla oeste	
PT02_ES_001	Estribos	ESN	Humedades y heflorescencias en la parte este del estribo	
PT02_ES_002	Estribos	ESN	Degradación superficial en la zona este del estribo	
PT02_ES_003	Estribos	ESN	Coqueras generalizadas

PT02_ES_004	Estribos	ESN	Grafitis	
PT02_ES_005	Estribos	ESN	Degradación superficial en la zona oeste del estribo	
PT02_ES_006	Estribos	ESN	Degradación superficial en la conexión estribo tablero oeste	
PT02_ES_026	Estribos	V07	Fisuras en el extremo este	
PT02_ES_115	Estribos	ESS	Degradación superficial en el lateral oeste	
PT02_ES_116	Estribos	ESS	Armaduras vistas en el lateral oeste	
PT02_ES_117	Estribos	ESS	Humedades en el lateral oeste	
PT02_ES_122	Estribos	ESS	Humedades en el lateral este	
PT02_ES_123	Estribos	ESS	Vegetación en el lateral este	
PT02_ES_124	Estribos	ESS	Degradación superficial en el estribo

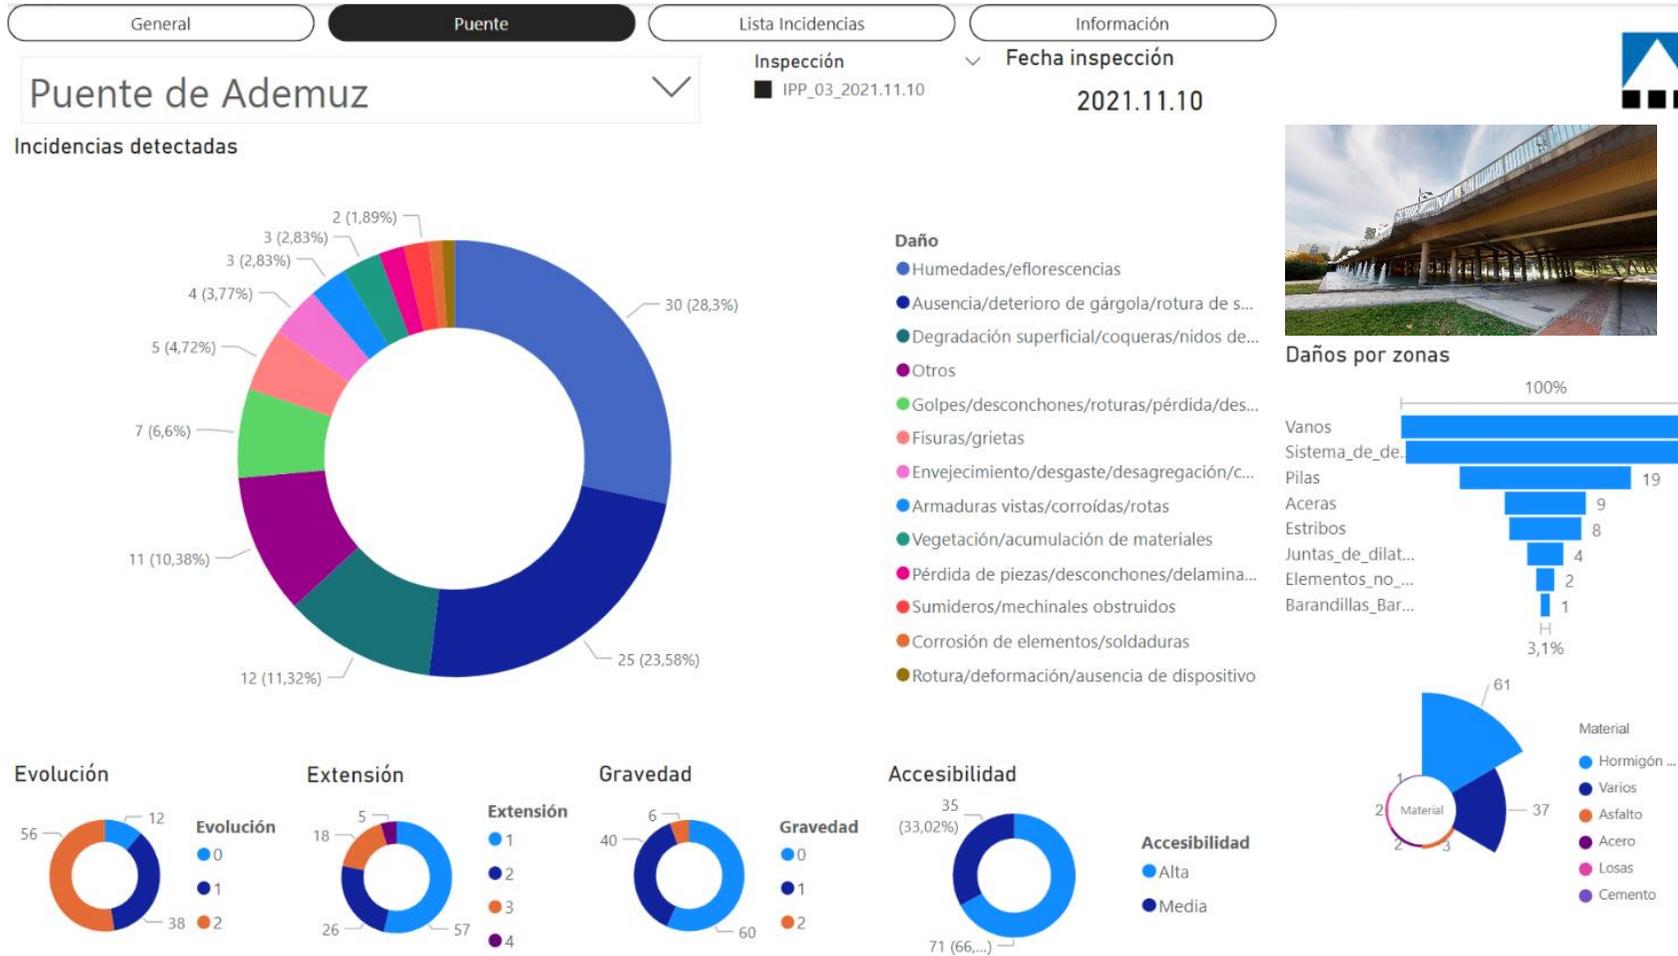
#### 4.3.1. Resultados inspección

Código	Zona	Elemento	Descripción	Observaciones
PT03			<a href="https://my.matterport.com/show/?m=f4iK5A2mTHm">https://my.matterport.com/show/?m=f4iK5A2mTHm</a>	Zona norte
PT03			<a href="https://my.matterport.com/show/?m=txDrqBiD5Eq">https://my.matterport.com/show/?m=txDrqBiD5Eq</a>	Zona sur
PT03_AC_087	Aceras	AC	Variedad pavimentos	
PT03_AC_088	Aceras	AC	Vegetación en el borde	
PT03_AC_090	Aceras	VAE	Degradación de la imposta y ausencia de elemento de unión para la barandilla	
PT03_AC_091	Aceras	VAE	Perdida de piezas	
PT03_AC_097	Aceras	VAO	Vegetación en el borde	
PT03_AC_098	Aceras	VAO	Envejecimiento	
PT03_AC_100	Aceras	VAO	Degradación de la imposta y ausencia de elemento de unión para la barandilla	
PT03_AC_102	Aceras	VAO	Perdida de piezas de antiguas farolas	
PT03_AC_103	Aceras	VAO	Desgaste del borde	
PT03_BB_094	Barandillas_Barreras_Pretiles_Impostas	VAE	Distintos tipos de barandillas	
PT03_ES_001	Estribos	ESN	Grafitis

PT03_ES_002	Estribos	ESN	Golpe	
PT03_ES_003	Estribos	ESN	Fisuras en el lateral del estribo	
PT03_ES_004	Estribos	ESN	Humedades en el lateral del estribo	
PT03_ES_078	Estribos	ESS	Fisuras en el muro del estribo sur	
PT03_ES_084	Estribos	ESS	Humedades en los laterales del estribo	
PT03_ES_085	Estribos	ESS	Armaduras vistas	
PT03_ES_086	Estribos	ESS	Desconchones en el borde del estribo	
PT03_JD_089	Juntas_de_dilatación	JDSE	Grietas en el asfalto por ausencia de dispositivo	
PT03_JD_096	Juntas_de_dilatación	JDNE	Ausencia de dispositivo	
PT03_JD_099	Juntas_de_dilatación	JDNO	Grietas en el asfalto por ausencia de dispositivo	
PT03_JD_106	Juntas_de_dilatación	JDSO	Grietas en el asfalto por ausencia de dispositivo

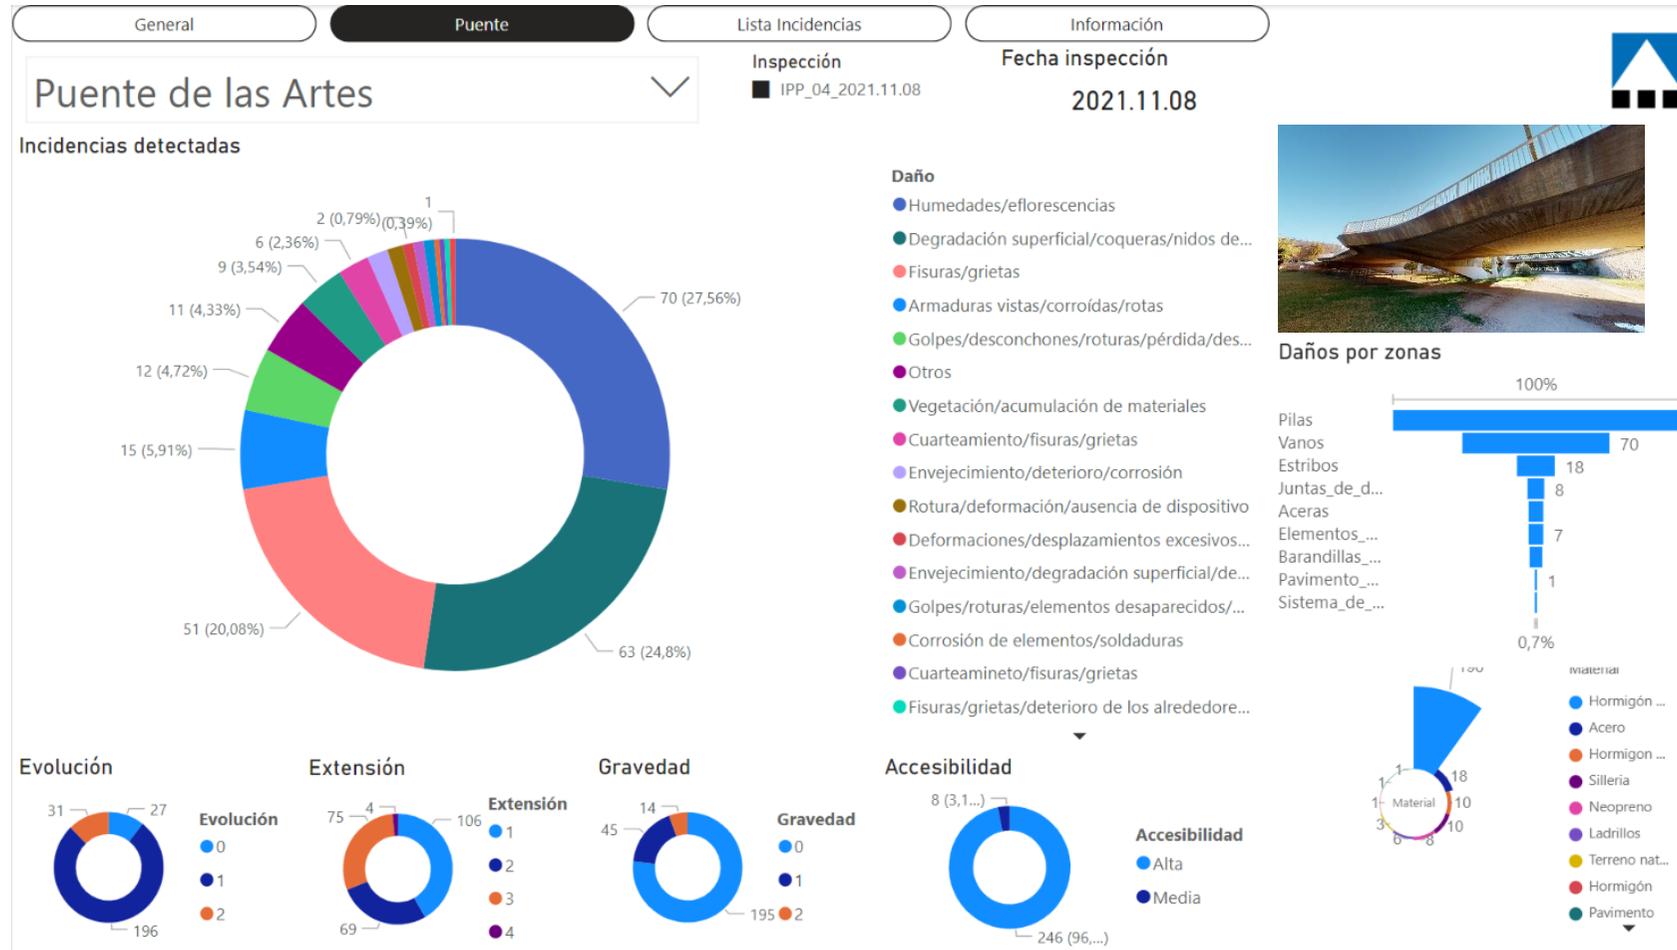
#### 4.4.1. Resultados inspección

Código	Zona	Elemento	Descripción	Observaciones
PT04_BB_196	Barandillas_Barreras_Pretiles_Impostas	BAO	Base de la barandilla con perdidas	Peligro estabilidad barandil
PT04_ES_001	Estribos	ESSE	Juntas degradadas	El muro de silleria del estrib
PT04_ES_095	Estribos	ESNE	Juntas degradadas	El muro de silleria del estrib
PT04_ES_100	Estribos	ESSO	Juntas degradadas	El muro de silleria del estrib
PT04_ES_189	Estribos	ESNE	Grafitis	El muro de silleria del estrib
PT04_PI_016	Pilas	PI01E	Avisperos	Cara sur
PT04_PI_017	Pilas	PI01E	Fisuras por tracciones	Cara sur
PT04_PI_018	Pilas	PI01E	Coqueras en la zona este de la base de la pila	Cara sur
PT04_PI_019	Pilas	PI01E	Fisuras en la base de la pila cerca de la zona central	Cara sur
PT04_PI_035	Pilas	PI02E	Degradacion en la zona de la unión pila tablero	Cara sur
PT04_PI_037	Pilas	PI02E	Fisuras por tracciones	Cara sur
PT04_PI_038	Pilas	PI02E	Coqueras en la zona este de la base de la pila	Cara sur

PT04_PI_039	Pilas	PI02E	Fisuras en la base de la pila cerca de la zona central	Cara sur
PT04_PI_055	Pilas	PI03E	Coqueras y degradación superficial en la zona este de la pila	Cara sur
PT04_PI_056	Pilas	PI03E	Fisuras por tracciones	Cara sur
PT04_PI_057	Pilas	PI03E	Coqueras en la zona este de la base de la pila	Cara sur
PT04_PI_058	Pilas	PI03E	Fisuras en la base de la pila cerca de la zona central	Cara sur
PT04_PI_077	Pilas	PI04E	Coqueras y degradación superficial en la zona este de la base de la pila	Cara sur
PT04_PI_078	Pilas	PI04E	Fisuras por tracciones	Cara sur
PT04_PI_079	Pilas	PI04E	Fisuras en la base de la pila cerca de la zona central	Cara sur
PT04_PI_112	Pilas	PI01O	Coqueras y degradación superficial en la zona oeste de la base de la pila	Cara sur
PT04_PI_113	Pilas	PI01O	Fisuras por tracciones	Cara sur

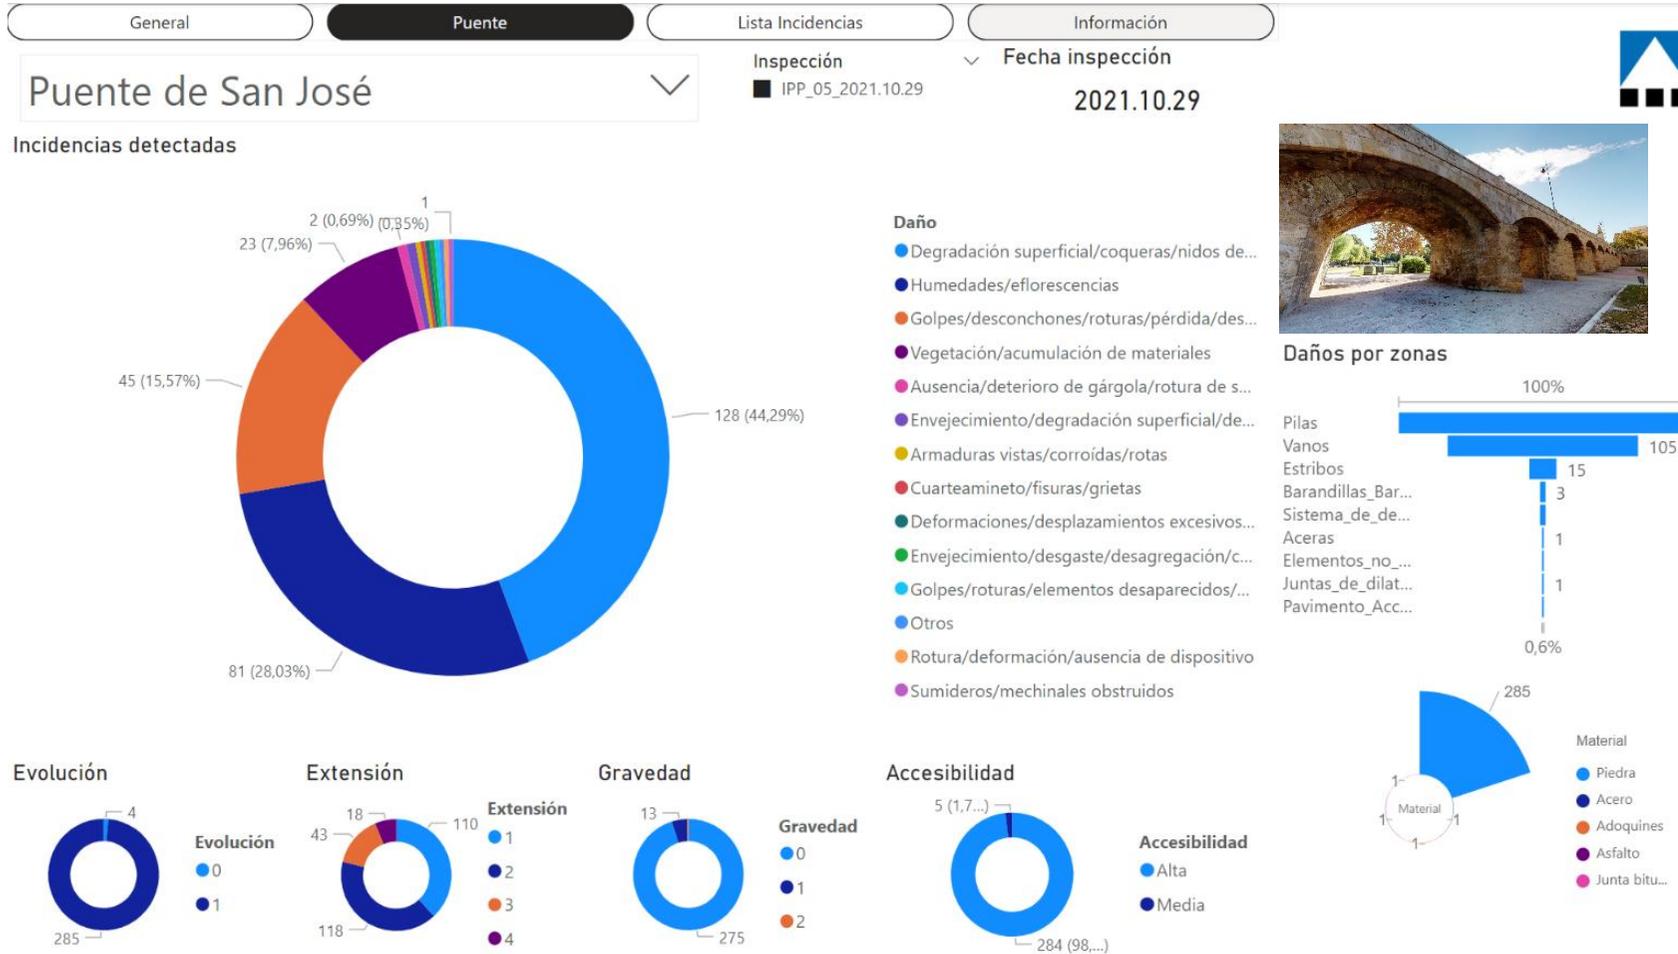
### 4.5.1. Resultados inspección

Código	Zona	Elemento	Descripción	Observación
PT05_ES_001	Estribos	ESN	Vegetacion en la cara este del estribo norte	Una gran
PT05_ES_282	Estribos	ESN	Junta horizontal con un gran desgaste continuo a lo largo de toda su longitud	Puede ser
PT05_AC_285	Aceras	AC	Adoquines de las faltos muy degradados	
PT05_BB_286	Barandillas_Barreras_Pretiles_Impostas	BA	Degradación superficial de las piezas por calcificación	
PT05_BB_288	Barandillas_Barreras_Pretiles_Impostas	BA	Deterioro muy acentuado de algunas piezas de las barandillas	
PT05_BB_289	Barandillas_Barreras_Pretiles_Impostas	BA		
PT05_ES_002	Estribos	ESN	Humedades en la base del estribo norte	
PT05_ES_003	Estribos	ESN	Vegetacion en la cara oeste del estribo norte	
PT05_ES_004	Estribos	ESN	Daños en la piedra del estribo norte	
PT05_ES_008	Estribos	ESN	Degradación de múltiples juntas en el estribo	
PT05_ES_273	Estribos	ESS	Vegetación en la zona oeste	
PT05_ES_274	Estribos	ESS	Zona oeste con múltiples roturas

PT05_ES_275	Estribos	ESS	Degradacion de toda la piedra de la base del estribo	
PT05_ES_276	Estribos	ESS	Humedades en la base del estribo	
PT05_ES_277	Estribos	ESS	Vegetación en la zona este	
PT05_ES_278	Estribos	ESS	Juntas muy degradadas en todo el estribo	
PT05_ES_279	Estribos	ESS	Rotura en zona este	
PT05_ES_280	Estribos	ESS	Rotura en la base del estribo	
PT05_ES_281	Estribos	ESN	Degradación juntas en la base del estribo	
PT05_JD_283	Juntas_de_dilatación	JDN	Ausencia junta de dilatación en zona norte	
PT05_NE_300	Elementos_no_resistentes	OO	Piedra degradada por uso como nidos por parte de las aves de zonas de los tajamares	
PT05_PA_284	Pavimento_Accesos	PA	Fisuras a lo largo de todo el asfalto

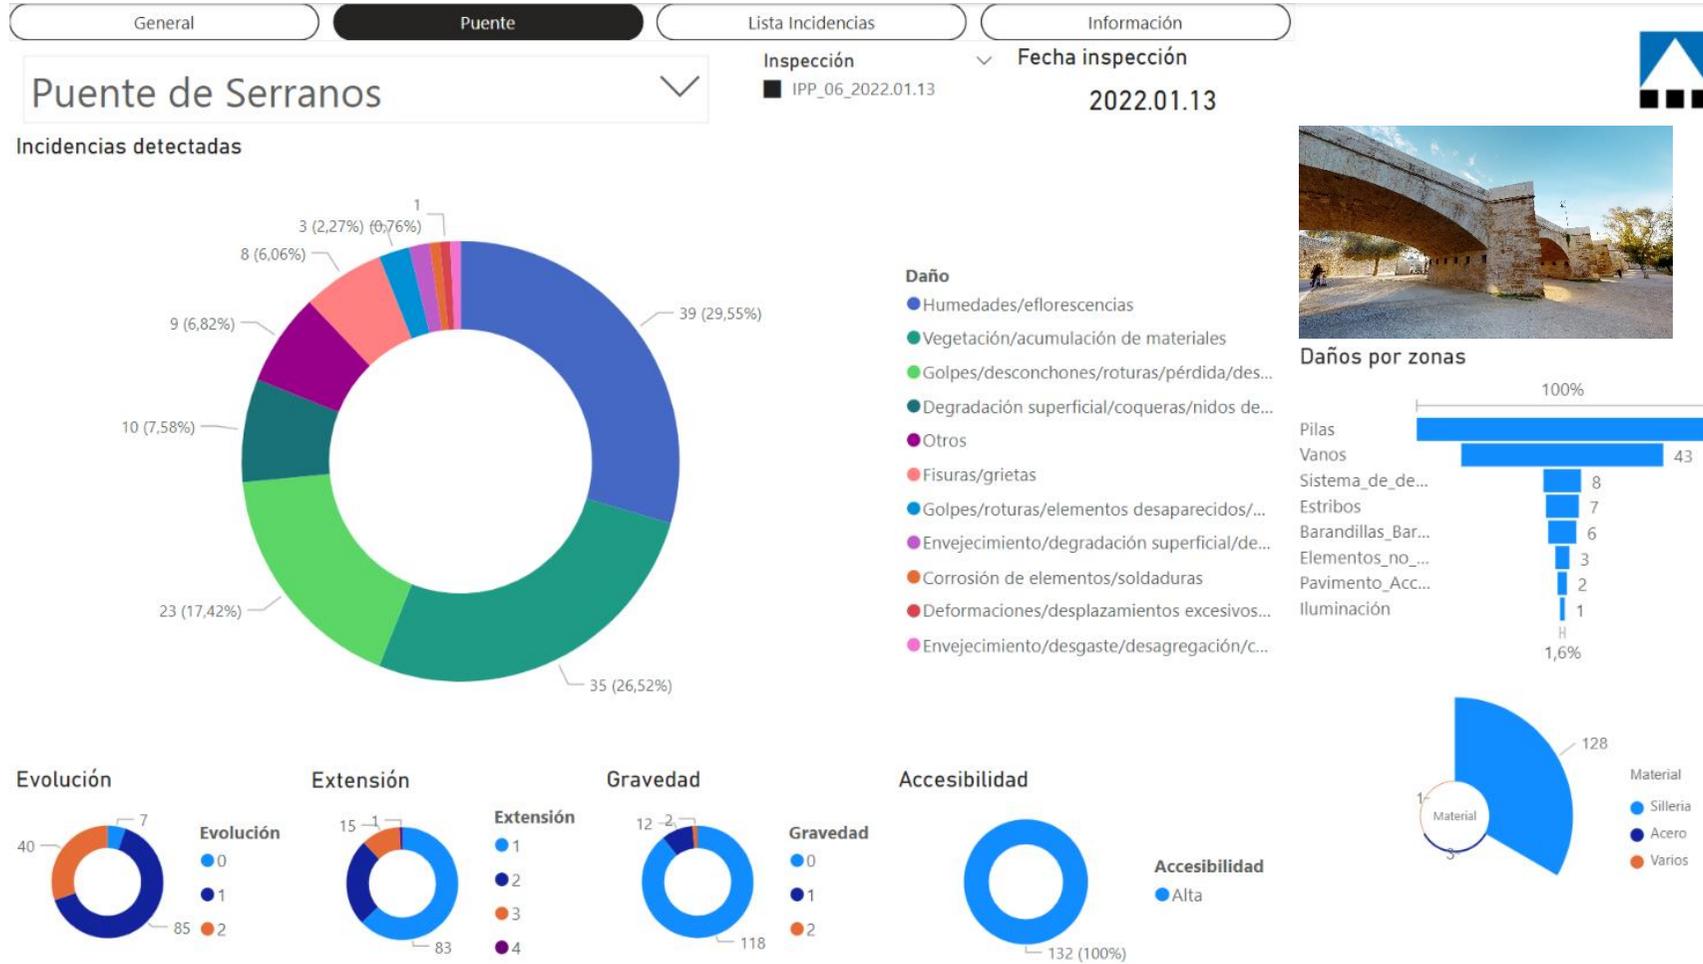
### 4.6.1. Resultados inspección

Código	Zona	Elemento	Descripción	Observaciones
PT06_BB_004	Barandillas_Barreras_Pretiles_Impostas	BA	Perdidas de piezas	
PT06_BB_005	Barandillas_Barreras_Pretiles_Impostas	BA	Degradación superficial	
PT06_BB_006	Barandillas_Barreras_Pretiles_Impostas	BA	Coqueras	
PT06_BB_008	Barandillas_Barreras_Pretiles_Impostas	ECSE	Perdidas de piezas	
PT06_BB_015	Barandillas_Barreras_Pretiles_Impostas	AESO	Deformaciones excesivas	
PT06_BB_016	Barandillas_Barreras_Pretiles_Impostas	AESO	Corrosion de elementos	
PT06_ES_011	Estribos	ESS	Vegetación	
PT06_ES_012	Estribos	ESS	Humedades	
PT06_ES_013	Estribos	ESS	Juntas degradadas	
PT06_ES_014	Estribos	ESS	Pérdidas	
PT06_ES_130	Estribos	ESN	Humedades	
PT06_ES_131	Estribos	ESN	Vegetación en el estribo	
PT06_ES_132	Estribos	ESN	Acumulación de materiales	
PT06_IL_007	Iluminación	IL	Grafitis	
PT06_NE_001	Elementos_no_resistentes	ECNO	Acumulación de materiales	
PT06_NE_002	Elementos_no_resistentes	ECNO	Degradación superficial

PT06_NE_003	Elementos_no_resistentes	VA	Vegetación	
PT06_PA_009	Pavimento_Accesos	ECSE	Degradación superficial	
PT06_PA_010	Pavimento_Accesos	ECSE	Vegetación	
PT06_PI_022	Pilas	PI01	Vegetación tajamar este	
PT06_PI_023	Pilas	PI01	Humedades tajamar este	
PT06_PI_024	Pilas	PI01	Humedades tajamar oeste

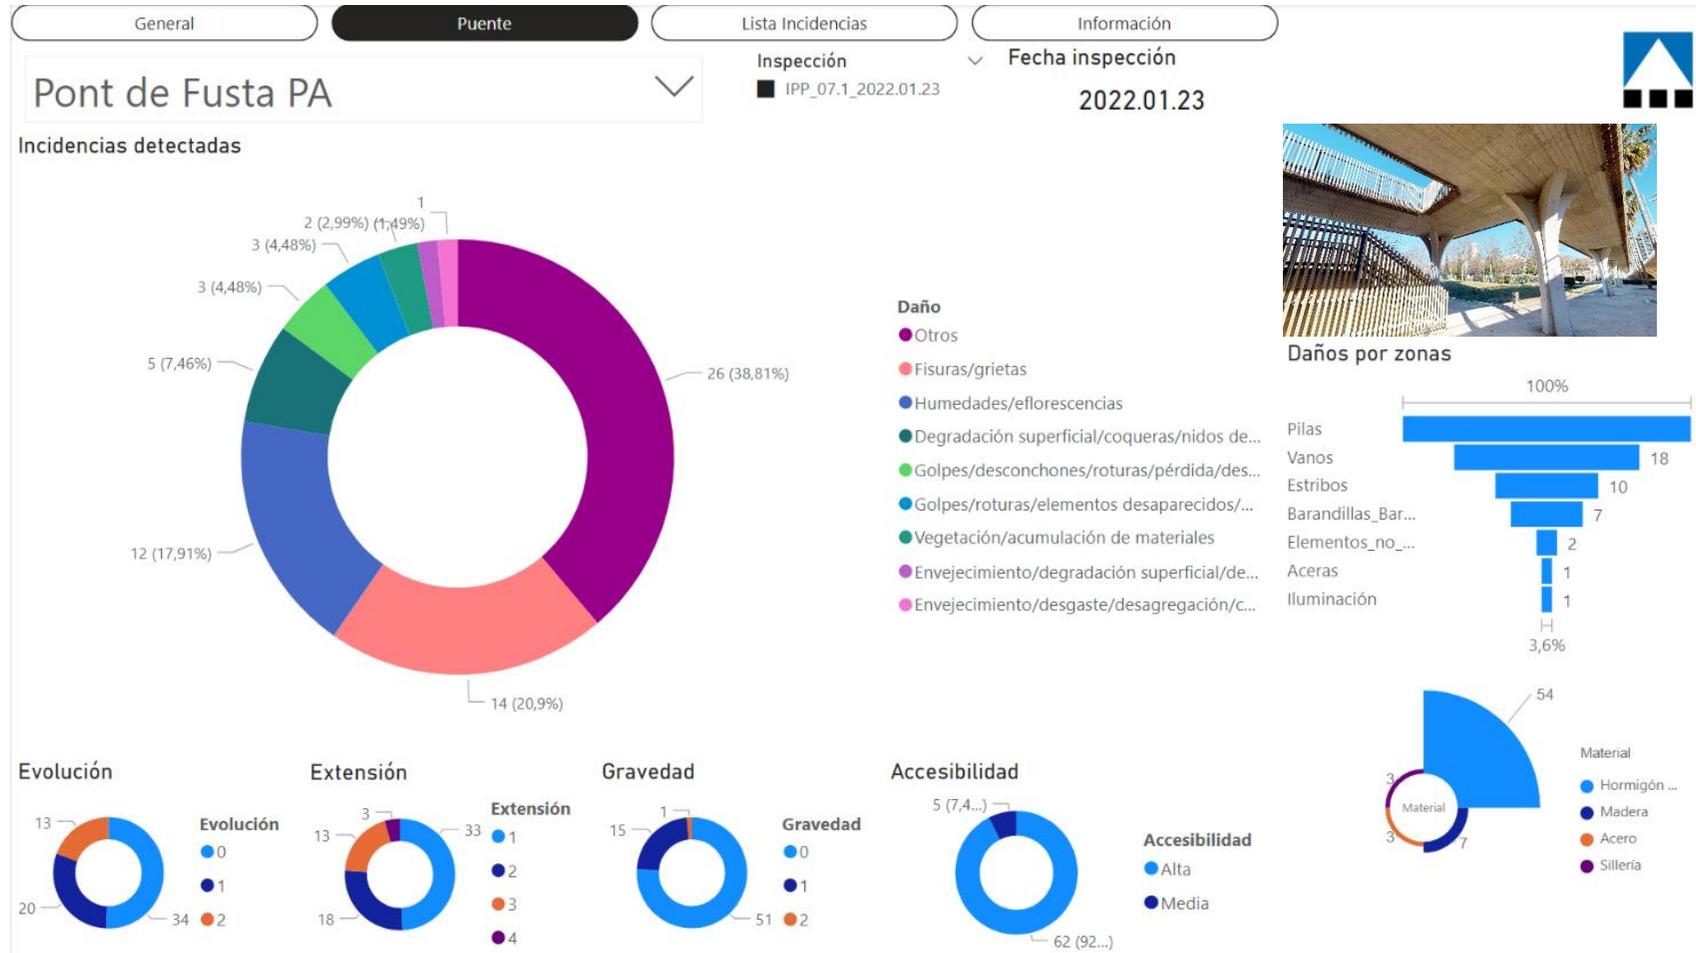
### 4.7.1. Resultados inspección

Código	Zona	Elemento	Descripción	Observaciones
PA07.1_BB_001	Barandillas_Barreras_Pretiles_Impostas	BAO	Rotura de partes de la barandilla oeste	Roturas en las cercanías de las pistas de futbol
PA07.1_VA_027	Vanos	VA05	Degradación superficial	Marcas bajo vano por roce
PA07.1_AC_067	Aceras	AC	Envejecimiento de la madera	
PA07.1_BB_059	Barandillas_Barreras_Pretiles_Impostas	ECS	Grafitis	
PA07.1_BB_060	Barandillas_Barreras_Pretiles_Impostas	ECS	Pasamanos desgastado	
PA07.1_BB_062	Barandillas_Barreras_Pretiles_Impostas	BA	Grafitis	
PA07.1_BB_064	Barandillas_Barreras_Pretiles_Impostas	BA	Deformaciones excesivas de la barandilla	
PA07.1_BB_065	Barandillas_Barreras_Pretiles_Impostas	BA	Elemento desaparecido	
PA07.1_BB_066	Barandillas_Barreras_Pretiles_Impostas	BA	Grafitis	
PA07.1_ES_002	Estribos	ESN	Degradación superficial	
PA07.1_ES_003	Estribos	ESN	Vegetación	
PA07.1_ES_004	Estribos	ESN	Coqueras	
PA07.1_ES_005	Estribos	ESN	Humedades

PA07.1_ES_006	Estribos	ESN	Fisuras	
PA07.1_ES_053	Estribos	ESS	Degradación superficial	
PA07.1_ES_054	Estribos	ESS	Vegetación	
PA07.1_ES_055	Estribos	ESS	Coqueras	
PA07.1_ES_056	Estribos	ESS	Excrementos de aves en el estribo	
PA07.1_ES_057	Estribos	ESS	Humedades	
PA07.1_IL_063	Iluminación	IL	Grafitis	
PA07.1_NE_058	Elementos_no_resistentes	EC	Humedades en la union de la escalera con el tablero	
PA07.1_NE_061	Elementos_no_resistentes	ECS	Rotura tablón escalera

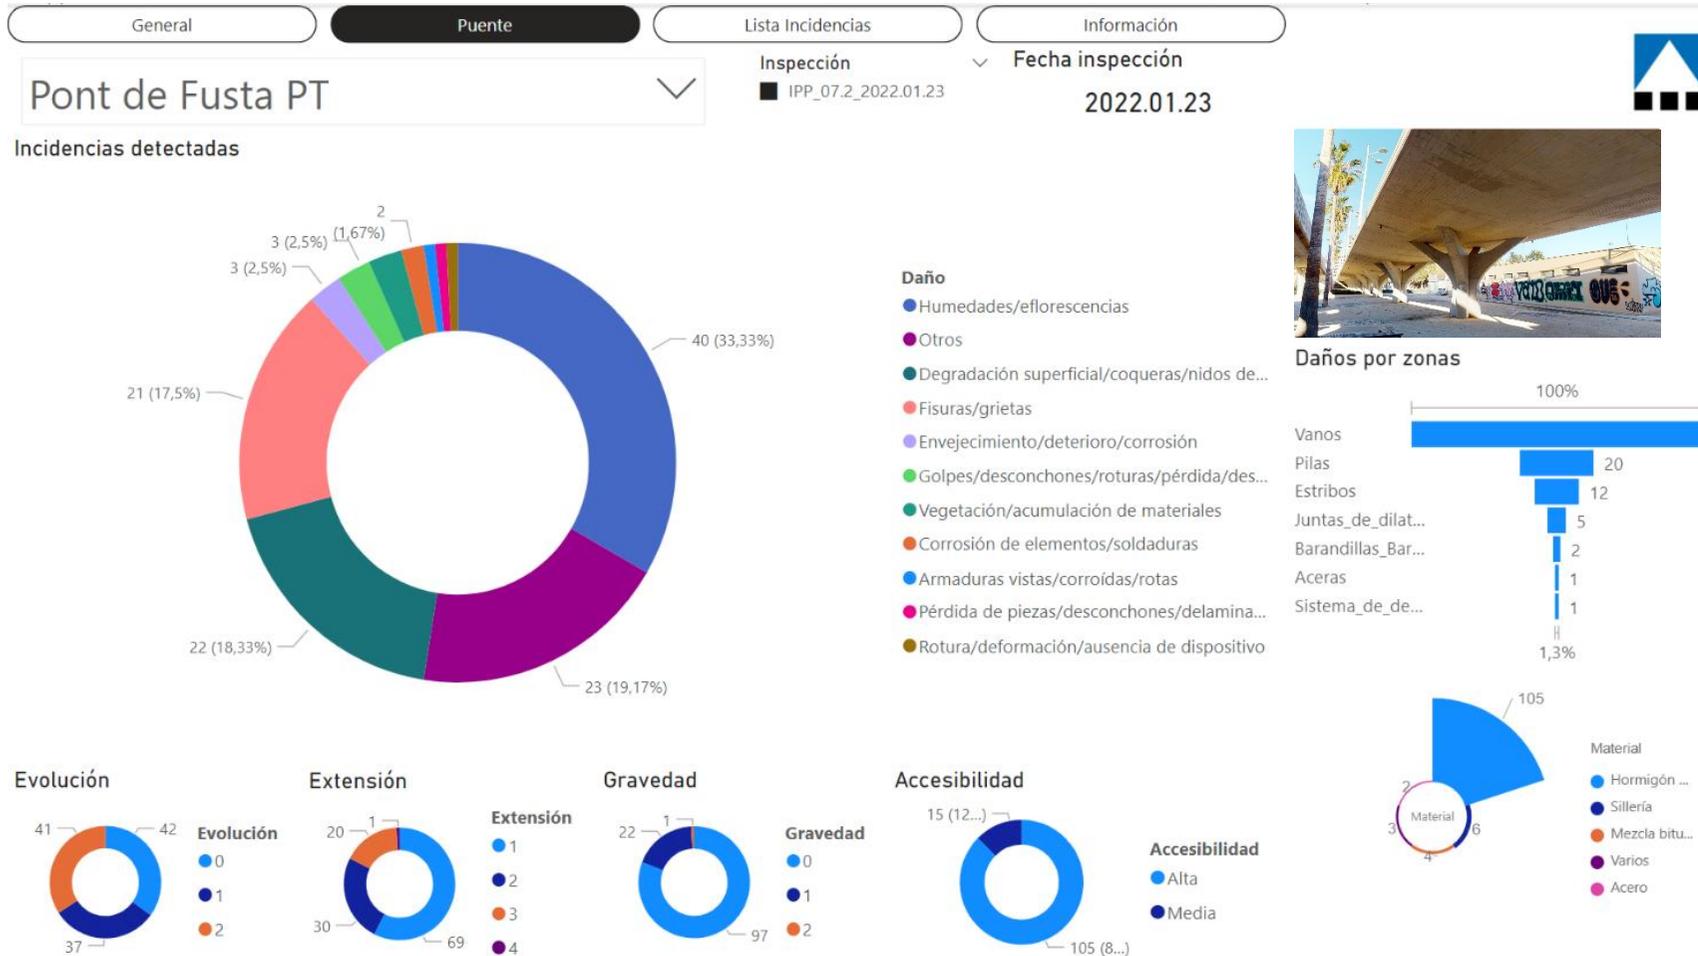
### 4.8.1. Resultados inspección

Código	Zona	Elemento	Descripción	Observaciones
PT07.2_AC_119	Aceras	AC	Pérdidas de piezas	
PT07.2_BB_113	Barandillas_Barreras_Pretiles_Impostas	BAE	Barandilla este corroído	
PT07.2_BB_118	Barandillas_Barreras_Pretiles_Impostas	BAO	Barandilla oeste corroído	
PT07.2_ES_001	Estribos	ESN	Excrementos de aves en el hormigón	
PT07.2_ES_002	Estribos	ESN	Vegetación	
PT07.2_ES_003	Estribos	ESN	Humedades	
PT07.2_ES_004	Estribos	ESN	Humedades	
PT07.2_ES_005	Estribos	ESN	Acumulación de materiales en el estribo	
PT07.2_ES_006	Estribos	ESN	Degradación superficial	
PT07.2_ES_007	Estribos	ESN	Degradación superficial	
PT07.2_ES_008	Estribos	ESN	Fisuras	
PT07.2_ES_109	Estribos	ESS	Degradación superficial	
PT07.2_ES_110	Estribos	ESS	Vegetación	
PT07.2_ES_111	Estribos	ESS	Humedades	
PT07.2_ES_112	Estribos	ESS	Humedades	
PT07.2_JD_114	Juntas_de_dilatación	JDS	Envejecimiento	
PT07.2_JD_115	Juntas_de_dilatación	JDS	Acumulación de vegetación

PT07.2_JD_116	Juntas_de_dilatación	JDS	Degradación	
PT07.2_JD_117	Juntas_de_dilatación	JDS	Deformación	
PT07.2_JD_120	Juntas_de_dilatación	JDN	Envejecimiento y deterioro localizado	
PT07.2_PL_013	Pilas	PI09	Grafitis en la pila	
PT07.2_PL_014	Pilas	PI09	Excrementos de aves en las pilas

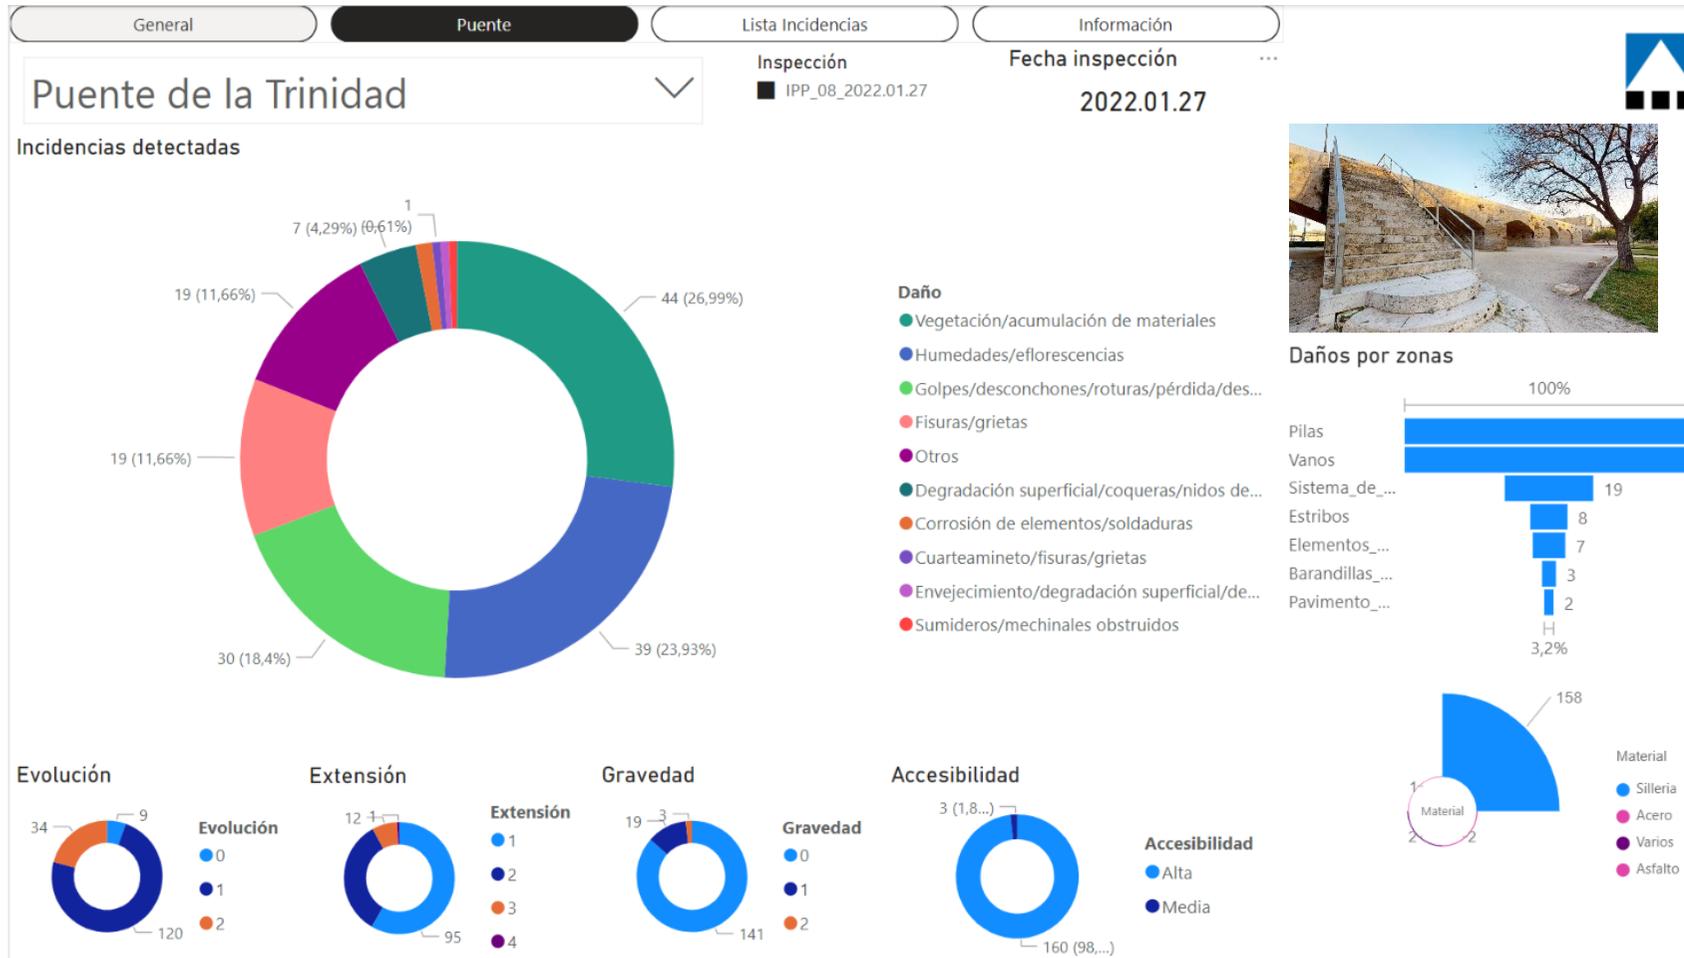
### 4.9.1. Resultados inspección

Código	Zona	Elemento	Descripción	Observaciones
PT08_BB_025	Barandillas_Barreras_Pretiles_Impostas	EC2	Corrosión barandilla	
PT08_BB_159	Barandillas_Barreras_Pretiles_Impostas	BA	Degradación superficial barandilla	
PT08_BB_161	Barandillas_Barreras_Pretiles_Impostas	EC1	Corrosión barandilla	
PT08_ES_001	Estribos	ESN	Vegetación	
PT08_ES_002	Estribos	ESN	Humedades	
PT08_ES_003	Estribos	ESN	Juntas degradadas	
PT08_ES_010	Estribos	ESN	Acumulación de materiales	
PT08_ES_154	Estribos	ESS	Grietas	
PT08_ES_155	Estribos	ESS	Vegetación	
PT08_ES_156	Estribos	ESS	Humedades	
PT08_ES_157	Estribos	ESS	Acumulación de materiales	
PT08_NE_026	Elementos_no_resistentes	EC2	Vegetación en los escalones	
PT08_NE_027	Elementos_no_resistentes	EC2	Vegetación	
PT08_NE_028	Elementos_no_resistentes	EC2	Humedades en los laterales de la escalera	
PT08_NE_083	Elementos_no_resistentes	PI05	Cables sin protección	
PT08_NE_107	Elementos_no_resistentes	EC1	Humedades en los laterales de la escalera

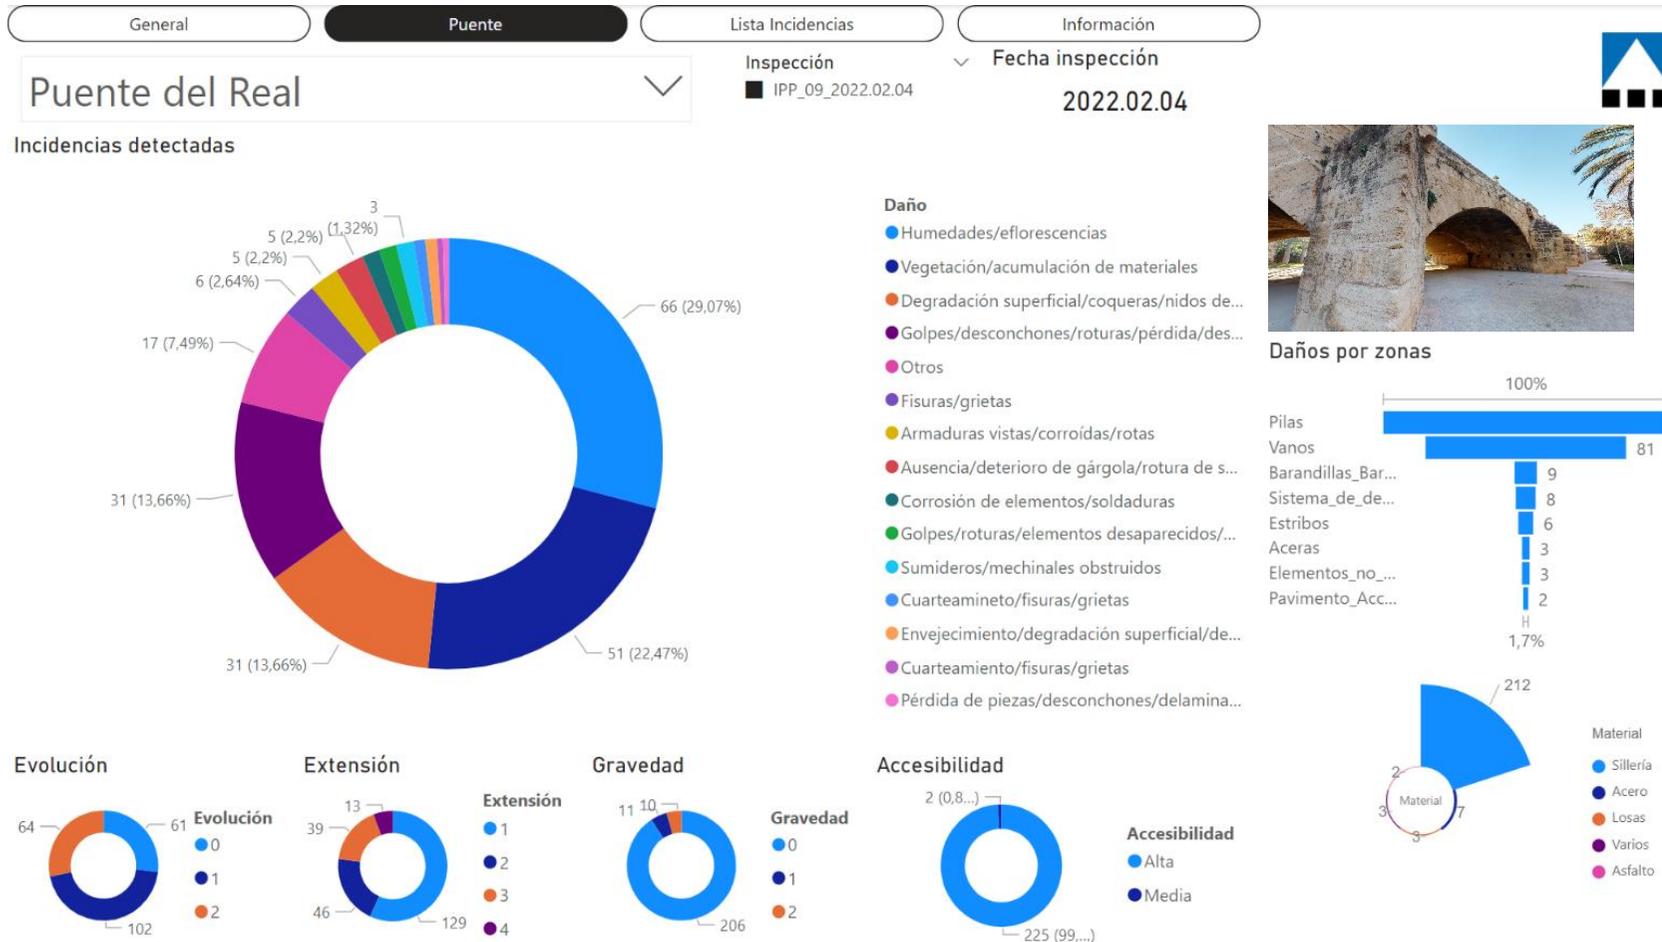
### 4.10.1. Resultados inspección

Código	Zona	Elemento	Descripción	Observaciones
PT09_VA_042	Vanos	VA09	Zona asentamiento humano	Zona de acampada de mendigos
PT09_VA_165	Vanos	VA03	Zona asentamiento humano	Zona de acampada de mendigos
PT09_VA_192	Vanos	VA01	Zona asentamiento humano	Zona de acampada de mendigos
PT09_AC_001	Aceras	AC	CuarTEAMIENTO aceras	
PT09_AC_005	Aceras	AC	Vegetación	
PT09_AC_007	Aceras	AC	Perdida de piezas	
PT09_BB_002	Barandillas_Barreras_Pretiles_Impostas	BA	Vegetación en las barandillas	
PT09_BB_004	Barandillas_Barreras_Pretiles_Impostas	BA	Envejecimiento y degradación superficial	
PT09_BB_010	Barandillas_Barreras_Pretiles_Impostas	EN	Corrosión barandillas	
PT09_BB_012	Barandillas_Barreras_Pretiles_Impostas	AEN	Desgaste	
PT09_BB_013	Barandillas_Barreras_Pretiles_Impostas	AEN	Rotura en la unión	
PT09_BB_014	Barandillas_Barreras_Pretiles_Impostas	AEN	Corrosión barandillas	
PT09_BB_015	Barandillas_Barreras_Pretiles_Impostas	AEN	Deformaciones excesivas

PT09_BB_016	Barandillas_Barreras_Pretiles_Impostas	AEN	Elementos desaparecidos	
PT09_BB_017	Barandillas_Barreras_Pretiles_Impostas	AEN	Corrosión barandillas	
PT09_ES_018	Estribos	ESN	Vegetación	
PT09_ES_019	Estribos	ESN	Desconchones	
PT09_ES_020	Estribos	ESN	Humedades	
PT09_ES_220	Estribos	ESS	Vegetación	
PT09_ES_221	Estribos	ESS	Humedades	
PT09_ES_222	Estribos	ESS	Degradación superficial	
PT09_NE_008	Elementos_no_resistentes	EN	Rotura
