UNIVERSITAT  
POLITÈCNICA  
DE VALÈNCIA

# TRABAJO DE FIN DE MASTER

Propuesta de Plan de Inspección y Registro Digital para la  
Conservación de los Puentes Urbanos en el antiguo cauce del  
Turia de la ciudad de Valencia

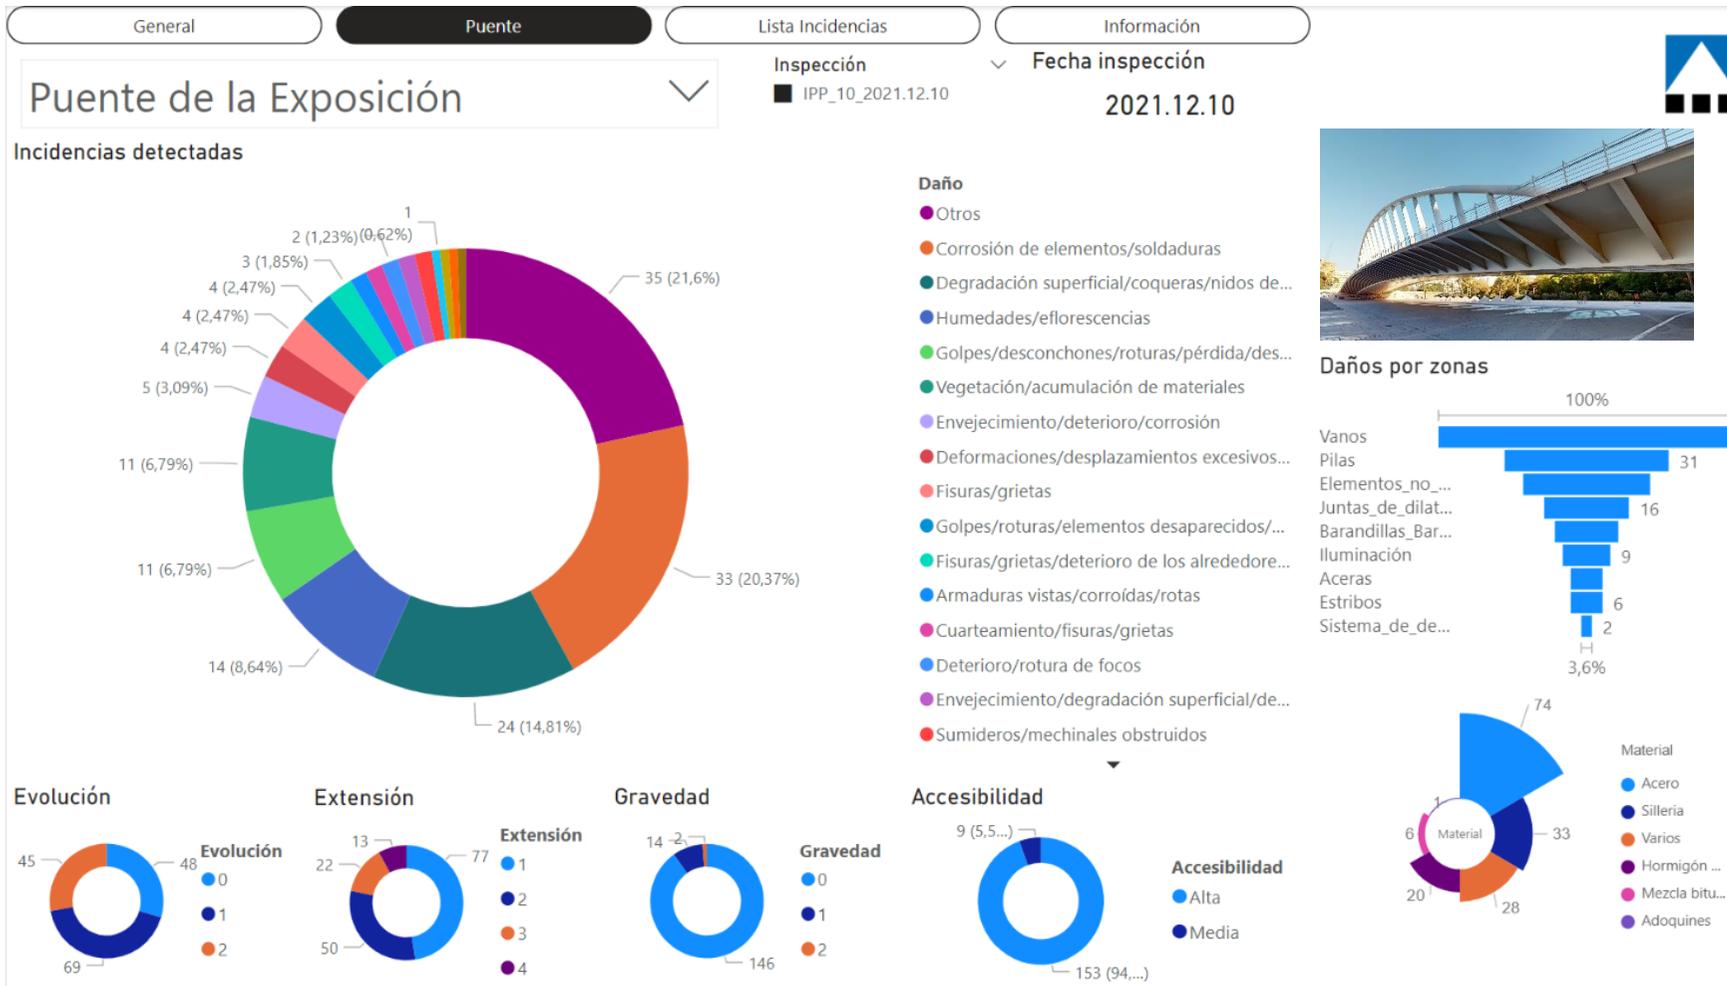
#### 4.11.1. Resultados inspección

Código	Zona	Elemento	Descripción	Observaciones
PT10_ES_004	Estribos	ESN	Degradación superficial	Zona de conexión bastante degradada
PT10_NE_005	Elementos_no_resistentes	ESN	Acceso en estribo norte	Zona de acopio bajo estribo con puerta de seguridad
PT10_NE_096	Elementos_no_resistentes	ESS	Acceso en estribo norte	Zona de acopio bajo estribo con puerta de seguridad
PT10_VA_012	Vanos	VA01	Degradación superficial bajo vano	Zona con marcas de roce por rozadura de vehiculos
PT10_PI_056	Pilas	PI02	Degradación superficial	Superficie de la base de la pila con bastante degradac
PT10_VA_043	Vanos	VA02	Suciedad en la barriga del vano	Suciedad en la zona oeste de la barriga en el encuentr
PT10_VA_011	Vanos	VA01	Suciedad paramento	Suciedad en la zona de las costillas
PT10_BB_003	Barandillas_Barreras_Pretiles_Impostas	ESN	Reparacion imposta escalera	Reparacion imposta escalera oeste norte
PT10_BB_007	Barandillas_Barreras_Pretiles_Impostas	ESN	Reparacion imposta escalera	Reparacion imposta escalera este norte

PT10_VA_082	Vanos	VA03	Degradación superficial	Rallado
PT10_VA_081	Vanos	VA03	Degradación superficial	Quemado
PT10_VA_040	Vanos	VA02	Degradación superficial	Pintura desconchada en la barriga del vano
PT10_VA_031	Vanos	VA02	Degradación superficial	Pintura desconchada costillas oeste
PT10_VA_051	Vanos	VA02	Degradación superficial	Pintura desconchada costillas oeste
PT10_PI_023	Pilas	PI01	Degradación superficial	Pintura desconchada
PT10_PI_030	Pilas	PI01	Degradación superficial	Pintura desconchada
PT10_PI_058	Pilas	PI02	Degradación superficial	Pintura desconchada
PT10_PI_073	Pilas	PI02	Degradación superficial	Pintura deschonchada
PT10_PI_022	Pilas	PI01	Corrosión de elementos	Oxido que ha corroido el borde
PT10_VA_039	Vanos	VA02	Degradación superficial en la barriga	Marcas de roce
PT10_PI_020	Pilas	PI01	Humedades	Humedades mezcladas con aceite en la zona de los ac
PT10_VA_049	Vanos	VA02	Humedades costillas este	Humedades en el entorno de los huecos en la zona de

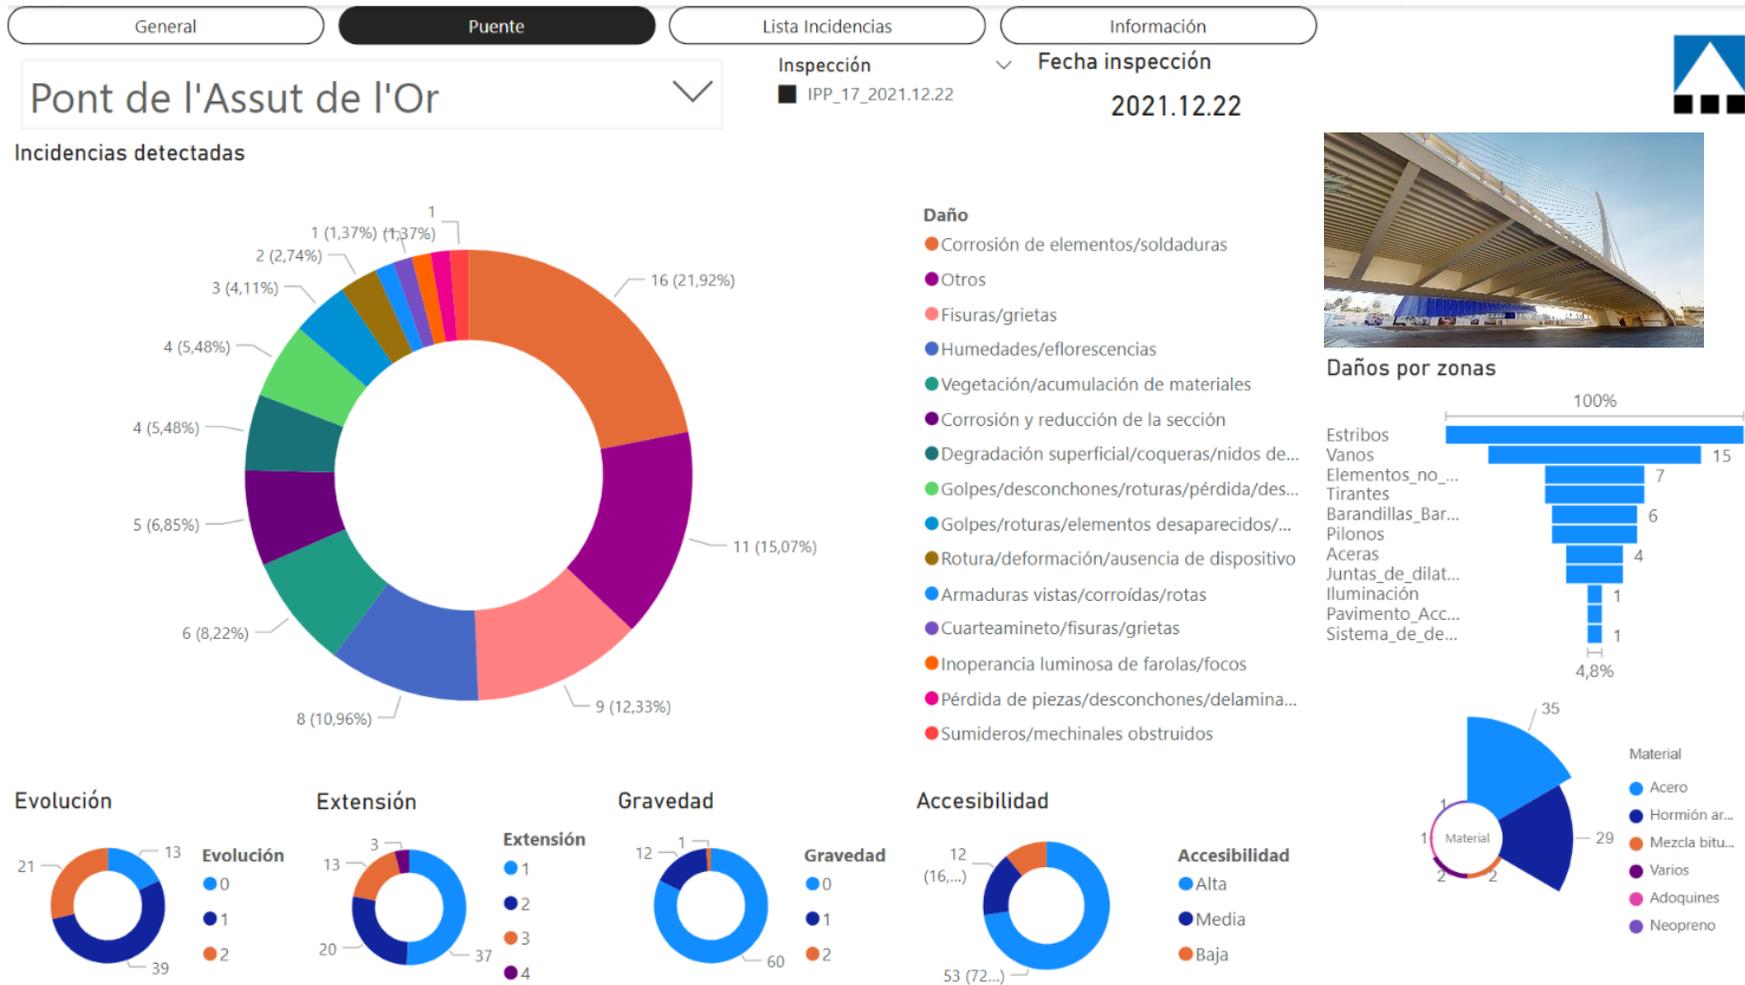
#### 4.19.1. Resultados inspección

Código	Zona	Elemento	Descripción	Observaciones
PT17_BB_044	Barandillas_Barreras_Pretiles_Impostas	VA01		V01 zona vegetación
PT17_VA_036	Vanos	VA01	Vegetacion colgando de las costillas	V01 zona vegetación
PT17_VA_037	Vanos	VA01	Suciedad generalizada en costillas y entre ellas	V01 zona vegetación
PT17_VA_038	Vanos	VA01	Corrosion soldadura panza	V01 zona vegetación
PT17_VA_040	Vanos	VA01	Numerosas palomas anidando en las costillas	V01 zona vegetación
PT17_VA_041	Vanos	VA01	Corrosión en varias costillas	V01 zona vegetación
PT17_VA_042	Vanos	VA01	Suciedad en varias costillas	V01 zona vegetación
PT17_IL_048	Iluminación	VA01	Varios focos inoperativos	V01 zona adoquinada
PT17_VA_045	Vanos	VA01		V01 zona adoquinada
PT17_VA_046	Vanos	VA01	Pintura levantada	V01 zona adoquinada
PT17_VA_047	Vanos	VA01	Empalme soldadura corroída	V01 zona adoquinada
PT17_VA_049	Vanos	VA01	Pintura desconchada en la zona cercana a la pila	V01 zona adoquinada

PT17_AC_005	Aceras	AC	Otros	
PT17_AC_032	Aceras	AC		
PT17_AC_054	Aceras	ESS	Suciedad	
PT17_AC_087	Aceras	AC secundario	Excrementos de aves que deterioran el pavimento	
PT17_BB_006	Barandillas_Barreras_Pretiles_Impostas	BA	Corrosiones puntuales generalizadas en todas las barandillas	
PT17_BB_008	Barandillas_Barreras_Pretiles_Impostas	BA	Golpes puntuales a lo largo del posamanos de la barandilla	
PT17_BB_009	Barandillas_Barreras_Pretiles_Impostas	BA	Elementos desaparecidos	
PT17_BB_014	Barandillas_Barreras_Pretiles_Impostas	BA	Corrosion en la barandilla entorno a la pila	
PT17_BB_068	Barandillas_Barreras_Pretiles_Impostas	BA	Deformación	
PT17_ES_033	Estribos	ESN
