# **“ESTUDIO DE RECUPERACIÓN CROMÁTICA de la capilla DE SAN ANTONIO DE PADUA de la ermita de la Virgen de la Huerta, (Ademuz) Valencia.”**

Autor: María de los Angeles Dorantes Lámbarri  
Tutor: Ana María Torres Barchino  
Cotutor: Irene de la Torre Fornés  
Máster en Conservación del Patrimonio Arquitectónico  
Escuela Técnica Superior de Arquitectura  
Curso: 2021 – 2022

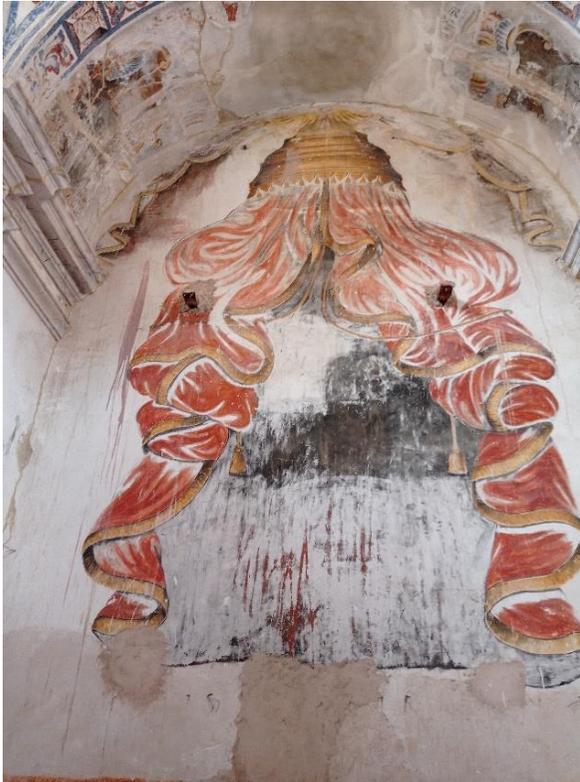
**Figura 31.** Representación pictórica del dosel en el muro del testero de la capilla de San Antonio de Padua.

<sup>24</sup> En el libro Ademuz y su patrimonio histórico – artístico, Raúl Eslava, menciona un espacio en blanco enmarcado por el dosel que corresponde al retablo que alguna vez estuvo en la capilla de San Antonio de Padua. Sin embargo, durante la visita a la capilla pudimos observar que este espacio no está en blanco, más bien existen repintes en colores café y blanco.

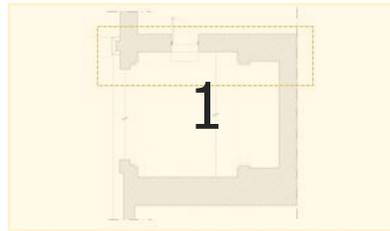
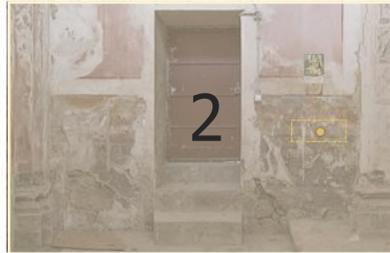
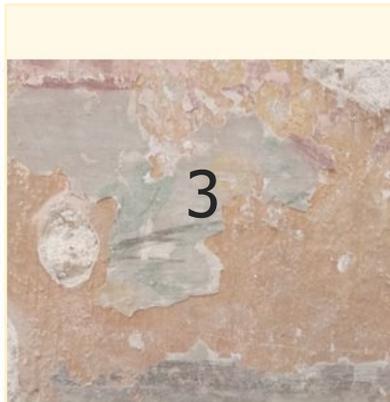
Muro 2  
Franja 7a

**Estado de conservación:** Esta franja está muy deteriorada, se ha perdido los motivos vegetales del mural y a consecuencia de la humedad el disgregamiento ha llegado a la mampostería en algunas zonas.

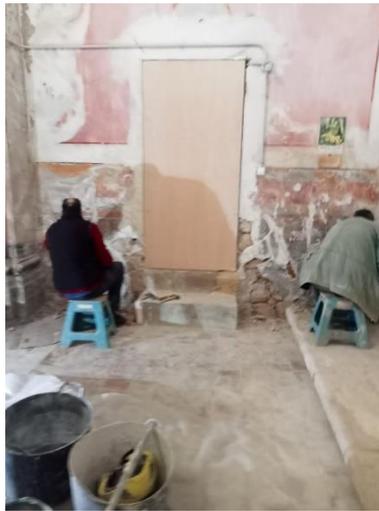
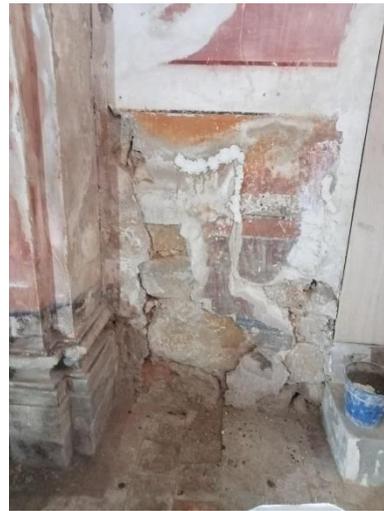
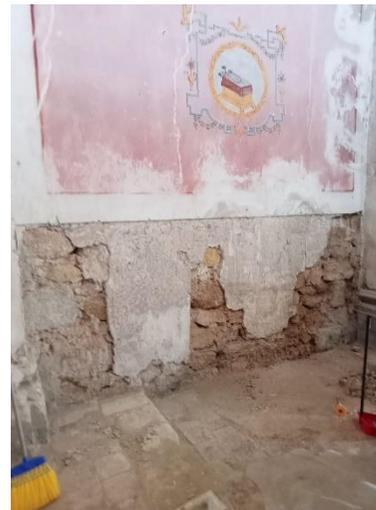
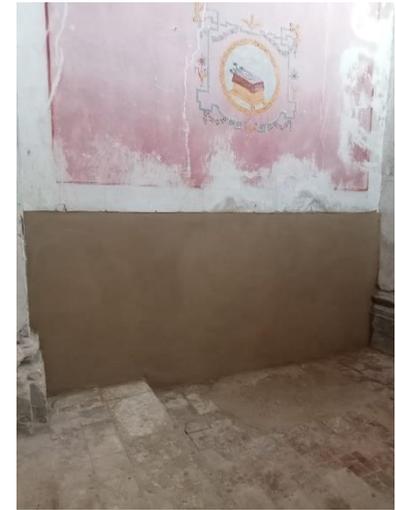
**Figura 42.** Imágenes del proceso de saneamiento de los muros.  
Cortesía de Sofía Martínez Hurtado.

Cabe señalar, que durante la visita ya se encontraban trabajando los restauradores<sup>35</sup> ya que era urgente sanear el zócalo por el estado de degradación en se encontraba debido a la humedad. Con la asesoría de los restauradores y dado que Conselleria ya había aprobado la intervención pudimos hacer la limpieza de la zona dónde realizamos la medición cromática, también pudimos extraer una muestra del estrato de una de las zonas dónde no afectaríamos el patrimonio de la ermita. Esta muestra posteriormente se analizará en el laboratorio del Instituto de Restauo de la UPV.

- Limpieza mecánica en seco para eliminar estrato de suciedad ambiental con el uso de aspiración industrial y brochas.
- Eliminando todos los morteros impropios de cemento,
- La extracción de sales solubles con el uso de empacos de arbolcel embebidos en agua destilada

-Finalmente se vuelve a rellenar los faltantes con un mortero de cal en proporción 1 de cal X 3 de arena viva.

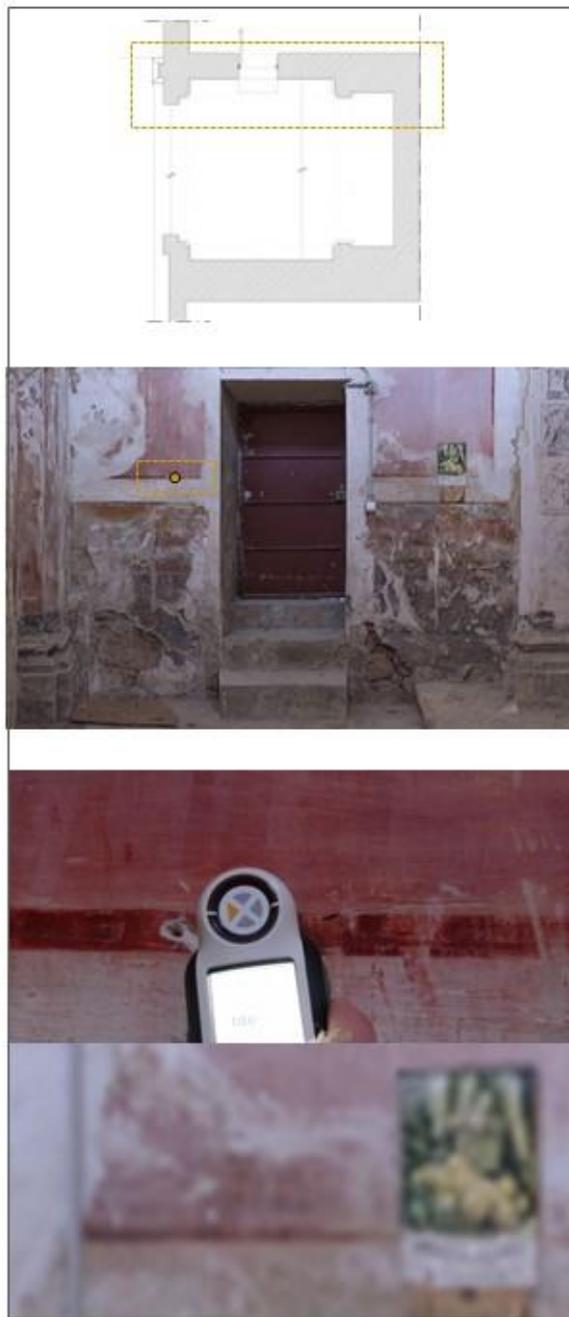
Hacia el lado izquierdo del muro, lugar de la muestra, se observa hacia una tonalidad rojiza. En el lado derecho del muro es más bien un rosa pálido.

**Estado de conservación:** se observaron manchas de humedad, desprendimientos del estrato superior (capa pictórica) y manchas por repintes en color blanco.

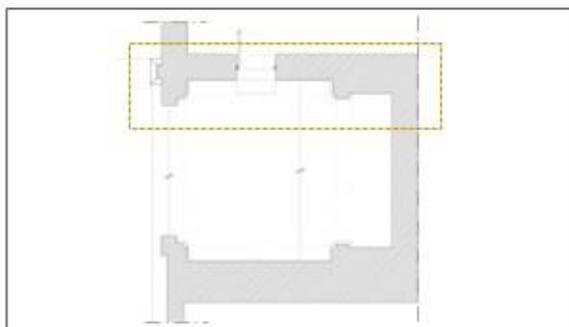
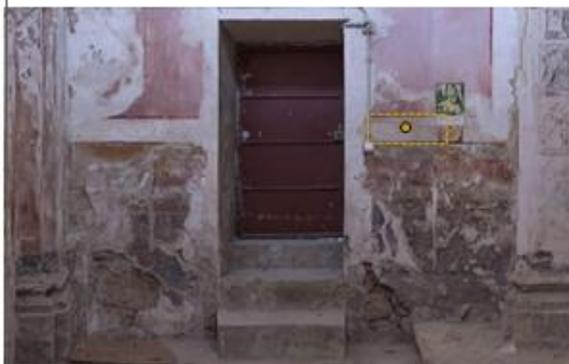
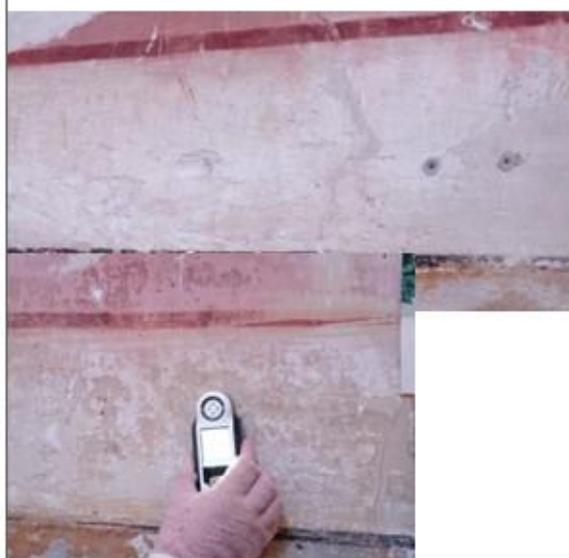
### Franja 2

Hacia el lado izquierdo del muro, lugar de la muestra, se observa saturado. En el lado derecho del muro ha perdido su saturación.

**Estado de conservación:** se observaron manchas de humedad, desprendimientos del estrato superior (capa pictórica), manchas por repintes en color blanco y huecos por clavos.

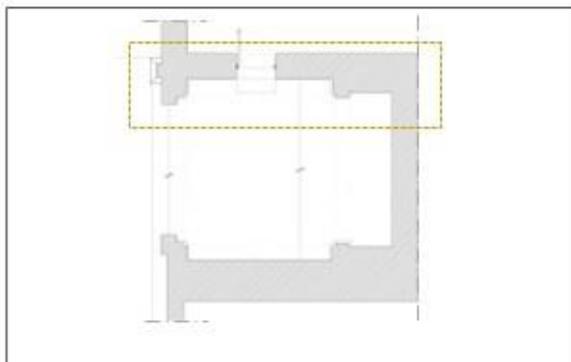
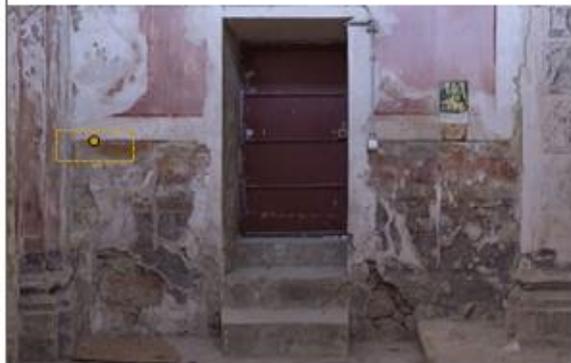
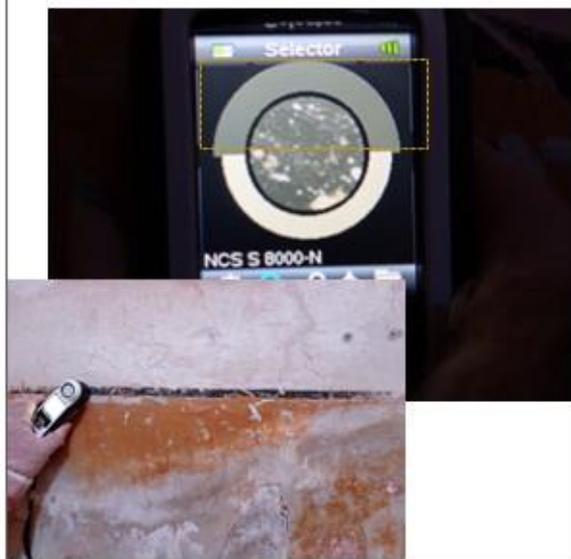
### Franja 3

En el lado derecho del muro se ha perdido gran parte de la capa pictórica y la que aún se conserva, se observa con suciedad.

**Estado de conservación:** se observaron manchas de humedad, desprendimientos del estrato superior (capa pictórica), manchas por repintes en color blanco y huecos por clavos. Ha sido maltrata por la acción humana (han escrito sobre ella).

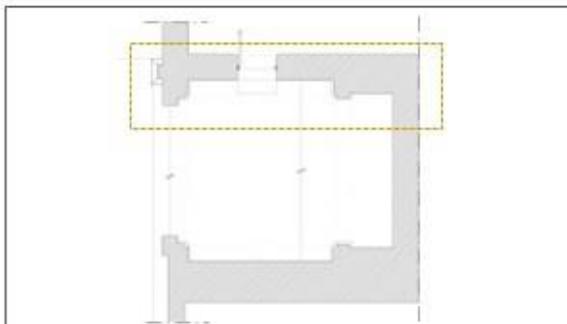
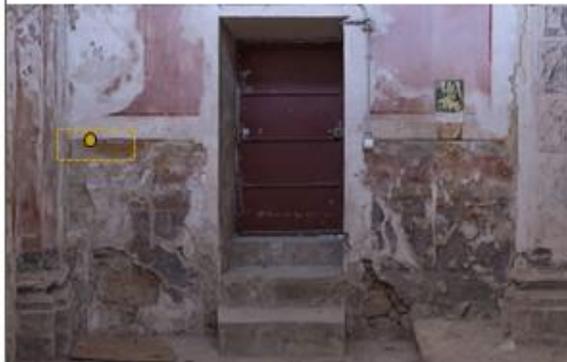
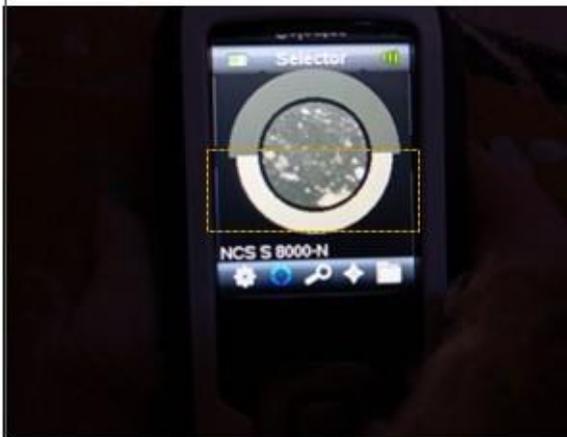
### Franja 4a

En ambos lados del muro, al centro el color se conserva mejor que en los extremos. Se observa la pérdida de la capa pictórica, también se puede observar un color ocre debajo.

**Estado de conservación:** se observaron manchas de humedad y eflorescencias, así como desprendimientos del estrato superior (capa pictórica).

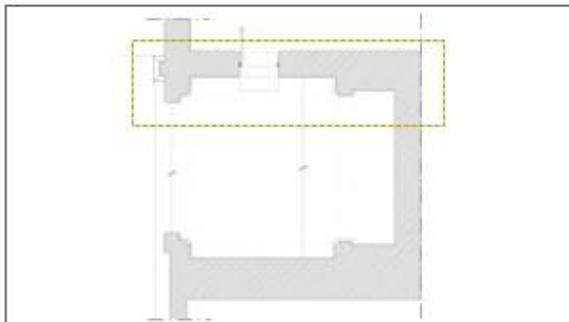
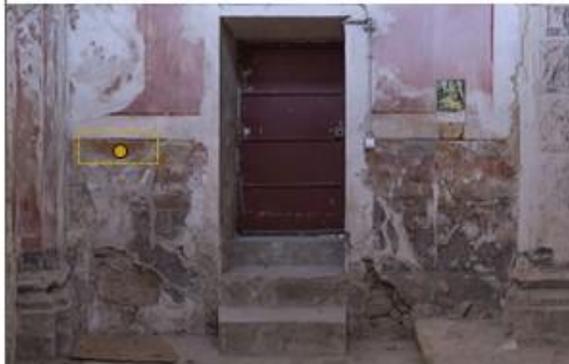
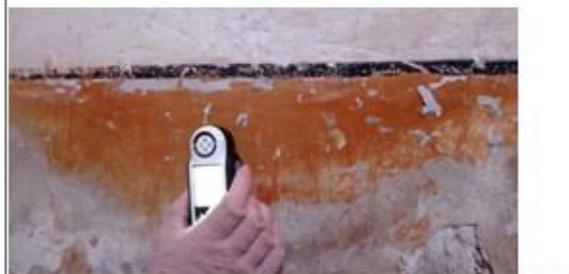
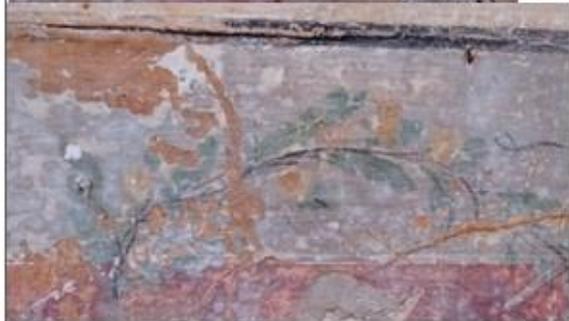
**Estado de conservación:** se observaron manchas de humedad y eflorcencias, así como desprendimientos del estrato superior (capa pictórica).

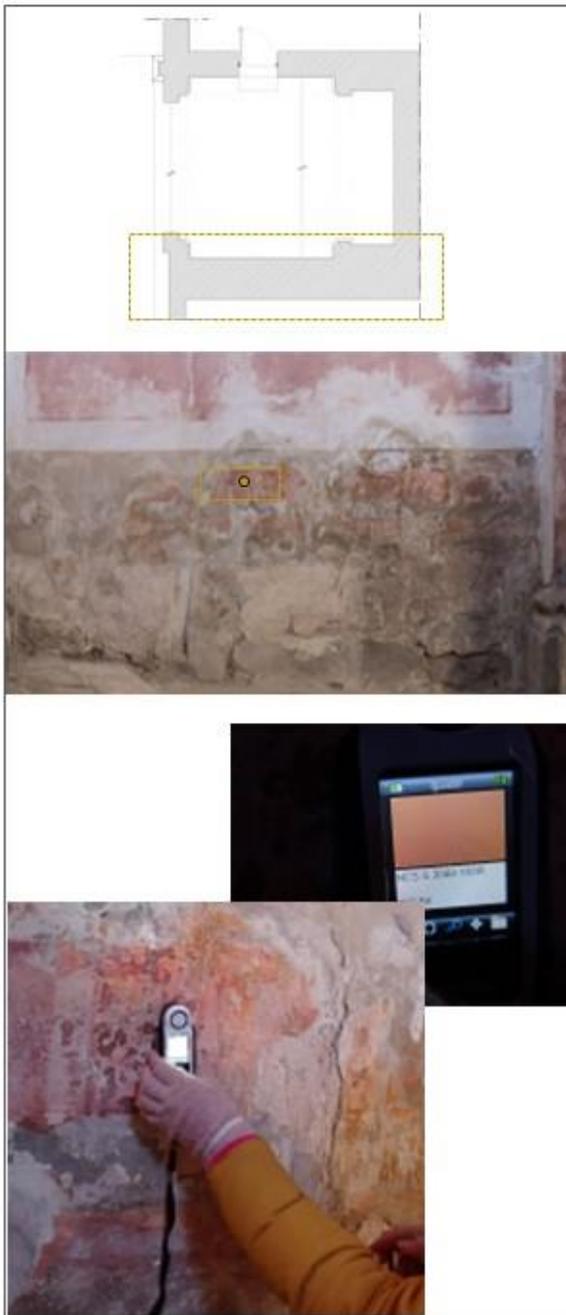
Este color se observa a simple vista en el lado izquierdo del muro, en la imagen mostrada se ve un ocre – anaranjado, en la carta indica un ocre hacia el café, sin embargo del lado derecho se aprecian motivos vegetales, también se muestra imagen, por lo que el tono ocre podría ser la base, como hemos mencionado en las otras franjas o algún repinte posterior a la factura original de la obra.

**Estado de conservación:** se observaron manchas de humedad, eflorcencias y sales. La capa superior presenta grietas y desprendimientos del estrato superior (capa pictórica).

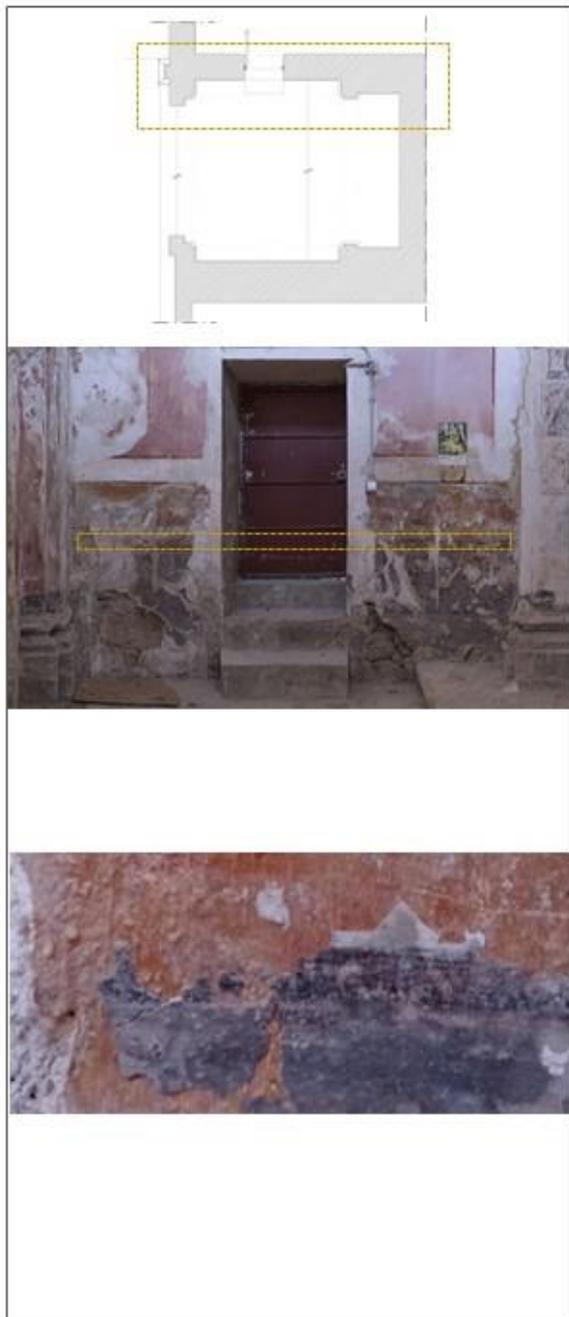
En esta franja se observaron detalles vegetales cuya capa pictórica esta muy dañada, debajo de esta capa se observa un ocre, que como ya mencionamos obtuvimos dos valores NCS

**Estado de conservación:** Esta franja esta muy deteriorada, se ha perdido los motivos vegetales del mural y a consecuencia de la humedad el disgregamiento ha llegado a la mampostería en algunas zonas.

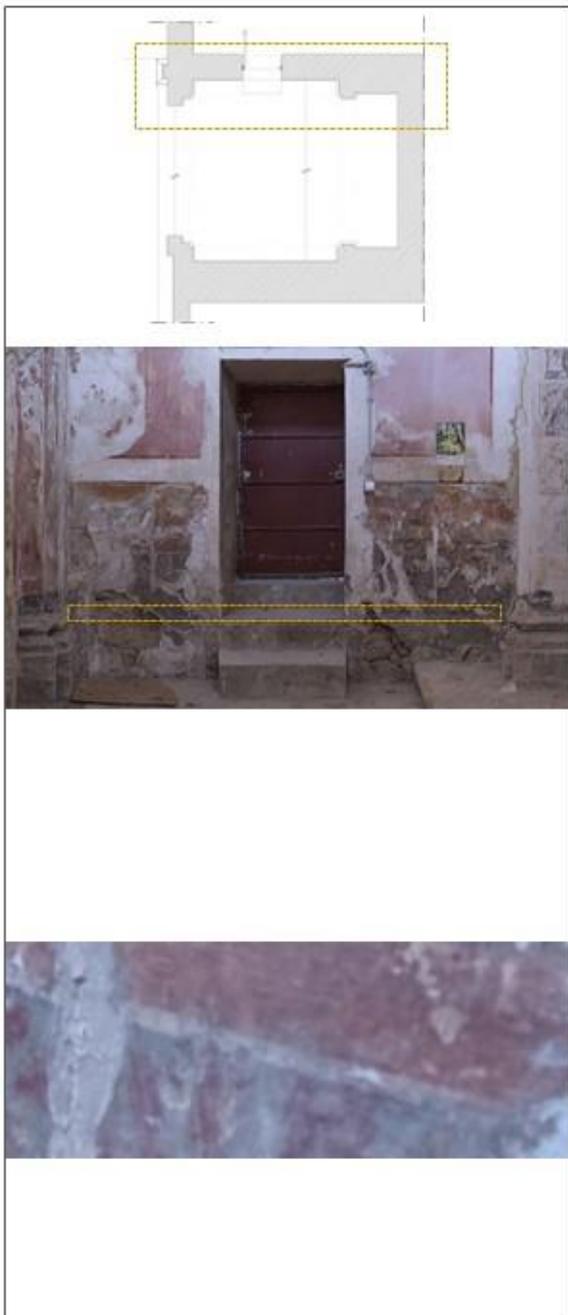
Este color a simple vista parece un rosa pálido, en la carta de Munsell se presenta como un rosa hacia el café.

**Estado de conservación:** en ambos muros estaba muy afectada la obra pictórica por la humedad, observamos manchas, grietas, eflorescencias y sales. El muro 2, sobre todo, pérdida del enlucido.

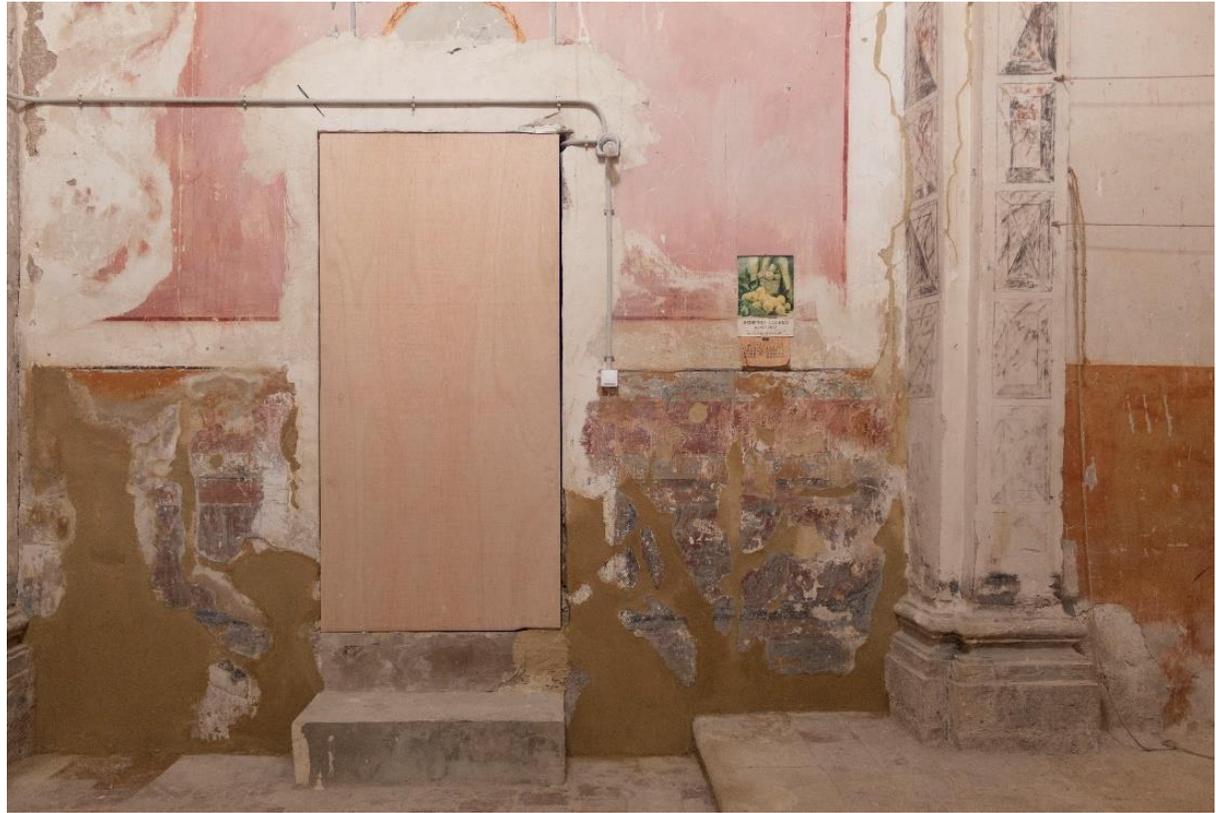
**Figura 43.** *Ventana histórica que se ha dejado en el muro 2.*

Como ya lo hemos mencionado, este trabajo se desarrolla dentro del marco del proyecto de restauración que ya se está realizando en la capilla, el saneamiento<sup>39</sup> del zócalo de los muros ya se ha realizado debido al estado de deterioro tan avanzado en que se encontraban a consecuencia de las humedades.

Se propone realizar la reintegración cromática en el zócalo del muro 2, (figura 43) que es donde se ubica la ventana histórica. Esta reintegración será visible siguiendo un criterio diferenciador con la técnica del "tratteggio", que consistirá en un retoque pictórico a base de líneas finas entrecruzadas que a cierta distancia se integren ópticamente y de cerca sea una reintegración reconocible.

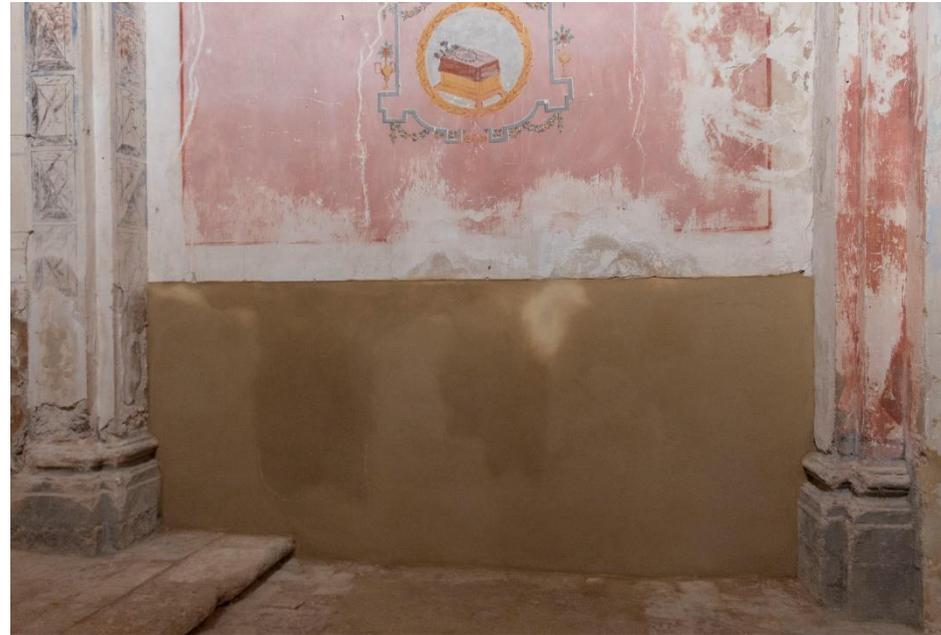
**Figura 44.** Muro 1. Pérdida del zócalo a causa de las humedades.

Para el zócalo del muro 1 (figura 44) se elegirá del catálogo de fichas un color neutro, se propone hacer tres muestras de color directamente sobre el revoco. Estas muestras se realizarán con forma de cuadrado de 30 x 30 cm para seleccionar el color más adecuado al espacio. El color seleccionado según las recomendaciones del restaurador deberá de crear una armonía del conjunto entre los murales del siglo XIX, la presentación del dosel en el testero y las pinturas del siglo XVIII en la cúpula.
