INFORME TÉCNICO Y PROPUESTA DE INTERVENCIÓN
DE LAS PINTURAS MURALES DE LA CASA DEL POETA
VICENT DANNA EN PUÇOL.

Trabajo Fin de Grado

Grado en Conservación y Restauración de Bienes Culturales

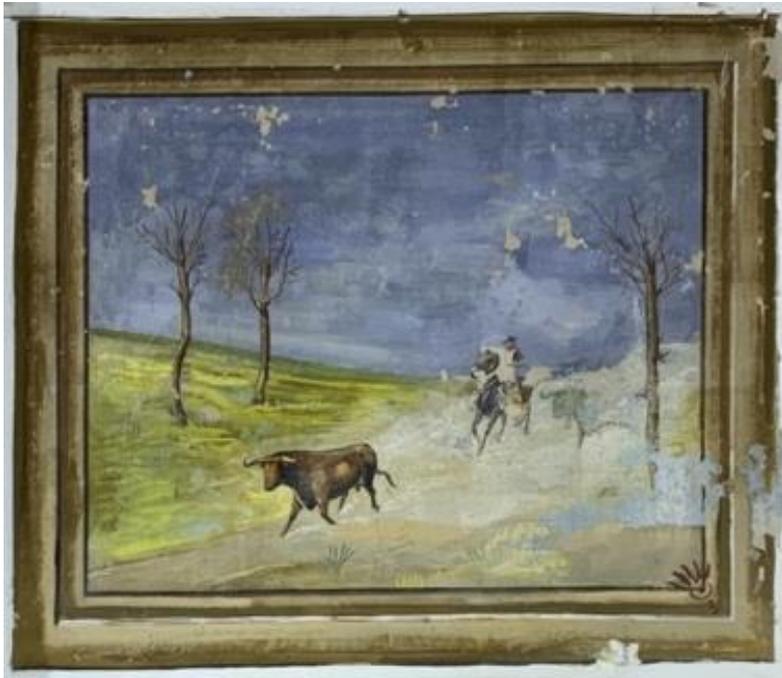
Fig. 32. Pintura 4, pared oeste.

En cuanto a la cuarta pintura, el formato vuelve a ser el mismo que en la pintura 2, con una composición cuadrada donde se plasma a un hombre montado a caballo que guía y vigila a un par de toros mientras deambulan por un prado, aunque uno de los toros está casi perdido (fig. 32-34). En conjunto con las previas obras (pinturas 2-3), los tres murales comparten la misma paleta de colores, estando principalmente compuestos por tonos tierra, verdes y azules, conformando una continuidad entre las obras que están en la pared oeste.

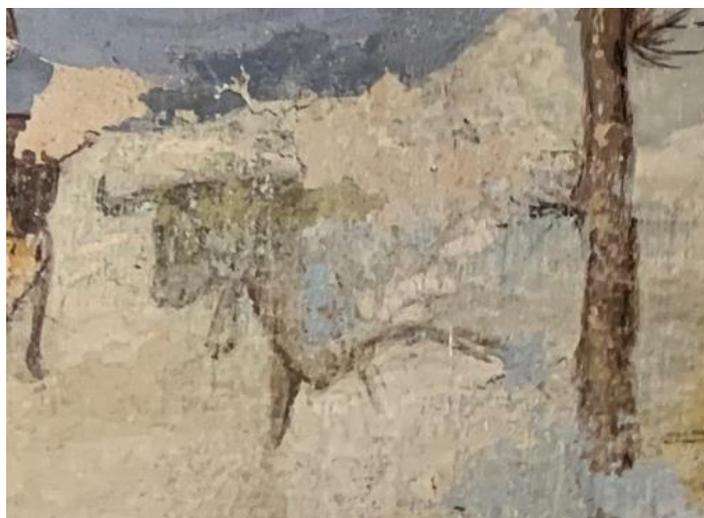
Fig. 34. Vestigio de uno de los toros.

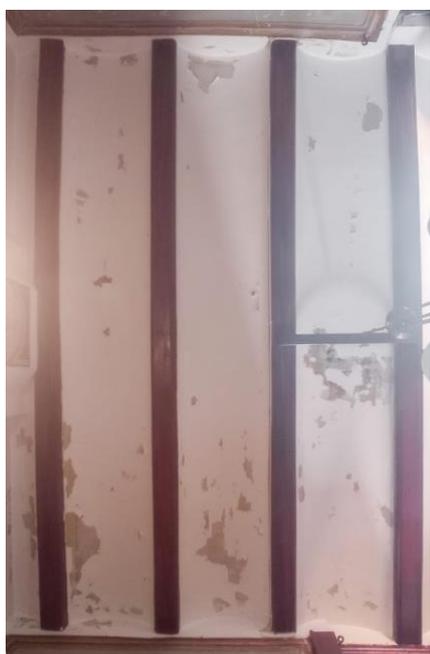
Fig. 39. Bovedillas 1, 2 y 3.

En el techo de la estancia de las pinturas (fig. 39-41, de oeste a este), que está cubierto por una capa de cal, se observaron desprendimientos del mismo material, dejando a la vista partes de, al menos, una posible pintura subyacente al encalado de las bovedillas. Esto podría indicar la presencia de uno o varios murales en las bovedillas. Se desconoce si hay presencia de pinturas murales en todas las bovedillas de la sala. No obstante, en algunas de ellas sí se aprecian ciertos vestigios de pinturas, donde se observan los colores azul y amarillo (fig. 42), mientras que en otra bovedilla se vislumbran tonos ocres, grises y negros, inclusive algunas formas geométricas. También en la entrada se aprecian pérdidas (fig. 43-44, de oeste a este).

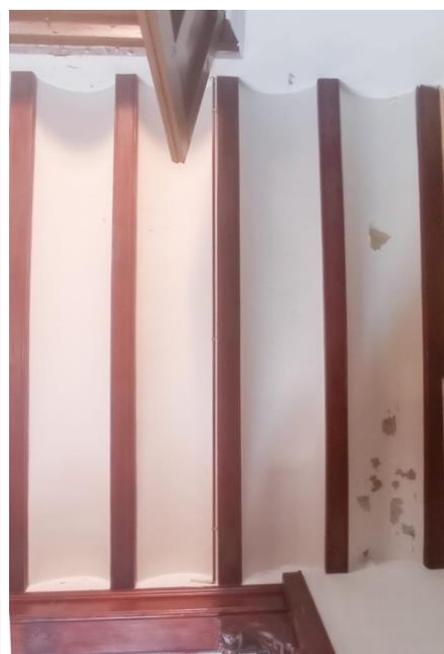
Fig. 40. Bovedillas 3, 4, 5 y 6.

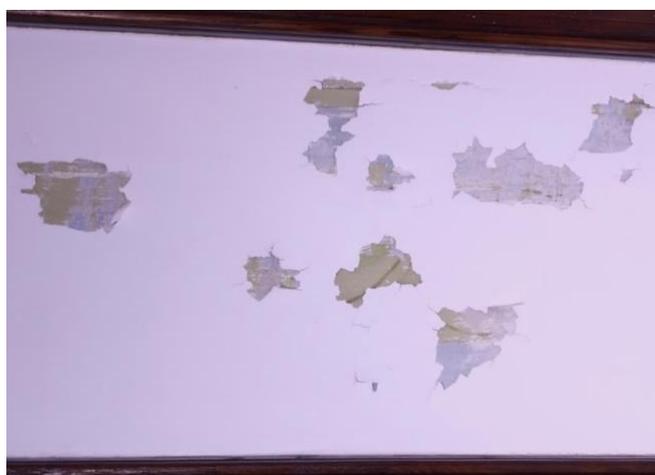
Fig. 41. Bovedillas 5, 6, 7 y 8.

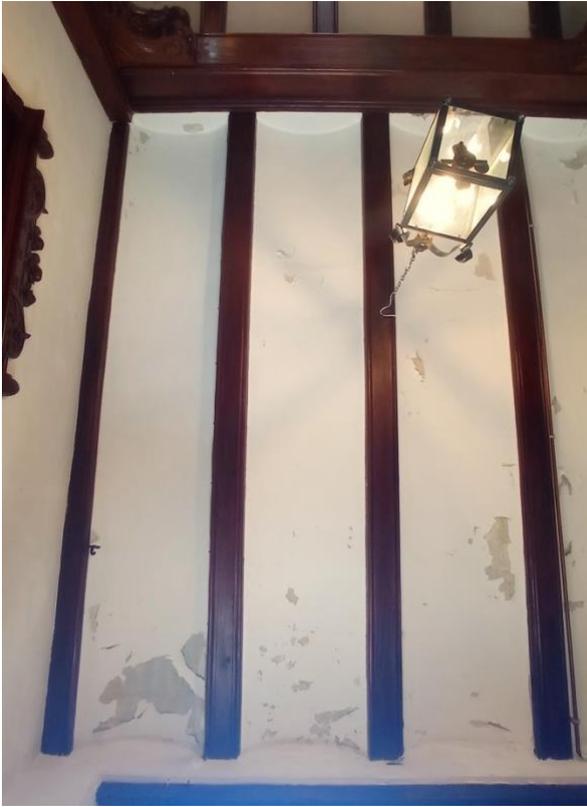
Fig. 42. Bovedilla 8, detalles.

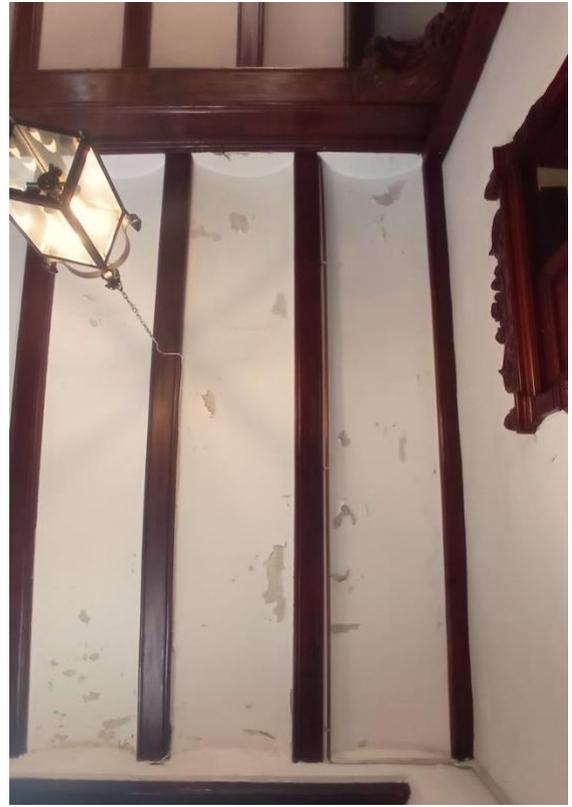
Fig. 43. Bovedillas de la entrada 1, 2 y 3.

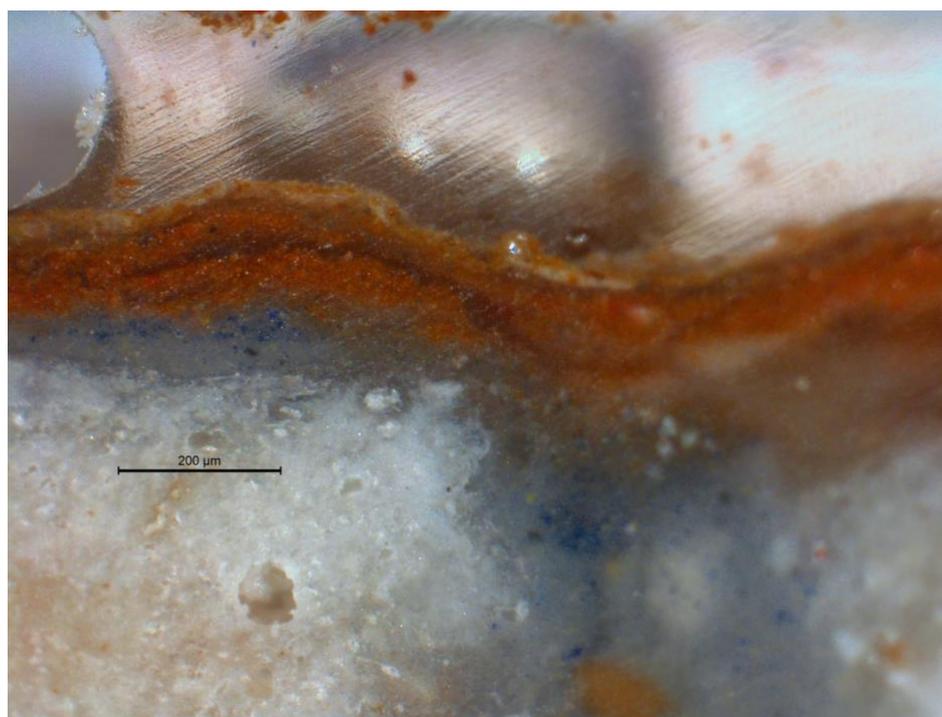
Finalmente, cuando la muestra estuvo preparada, se observó bajo microscopio las distintas capas de la pintura. En ella, se distinguen la película pictórica, una capa azulada irregular y el soporte (fig. 48).

Fig. 48. Detalle de las capas.

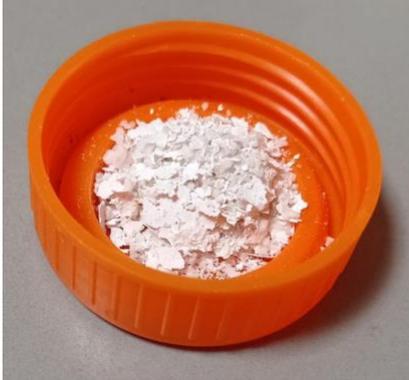
Fig. 52. Muestra de sales.

Se tomaron las eflorescencias (fig. 52) encontradas en los murales y fueron disueltas en agua destilada (fig. 53). Mediante el uso de tiras reactivas que identifican distintos tipos de sales, se aplicaron pruebas de sulfatos, cloruros y nitratos.

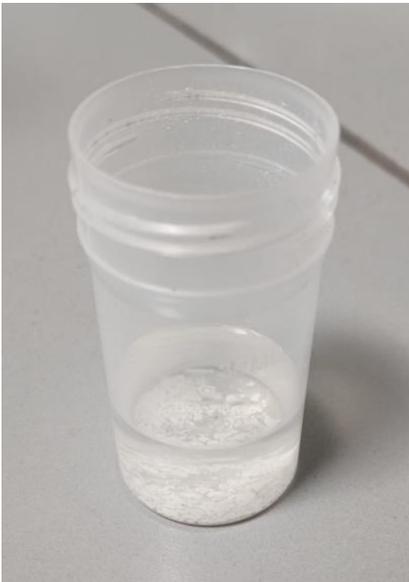
Fig. 53. Sales disueltas en agua destilada.

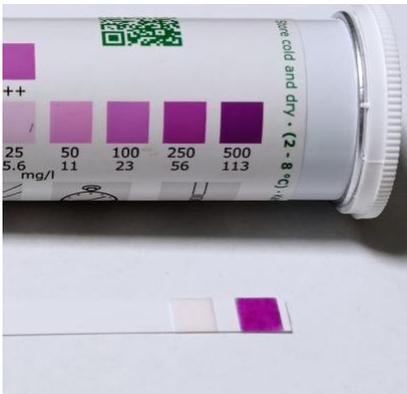
Fig. 56. Concentración de nitratos.

Finalmente, se realizó el test de nitratos, donde se visualiza que las tiras reaccionaron a la disolución de sales, presentando una concentración de sales de 250 mg/L (fig. 56), afirmando y comprobando que las sales en las pinturas se corresponden con nitratos (fig. 57).

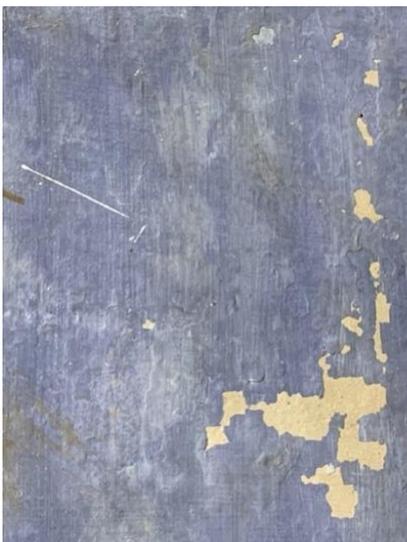
Fig. 58. Pérdidas pictóricas, 1.

Además, las sales han provocado pérdidas y separación de estratos en la superficie pictórica, generando daños a su aspecto estético y artístico. En la pintura 4, se aprecia con cierta dificultad los elementos representados, pues las sales ocupan parte de la escena principal de la obra. Como consecuencia, parte del ganadero que va a caballo, y principalmente el toro que hay detrás de él, casi quedan borrados de la imagen. No obstante, las pérdidas no se han producido únicamente por la presencia de sales, sino que en algunos casos la capa pictórica se ha debilitado con el paso del tiempo y se han generado pérdidas (fig. 58-60).

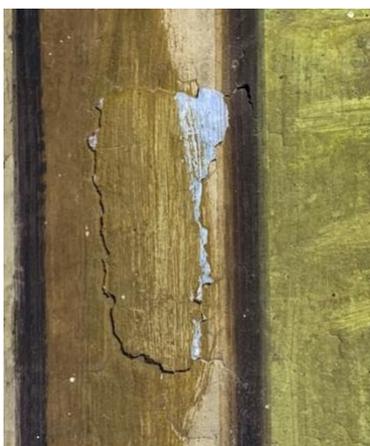
Además de las manchas, se aprecian repintes alrededor de las pinturas. Estos repintes parecen haberse realizado antes del encalado del techo, y en pinturas como la 3 se aprecia claramente (fig. 72 y 73). Hay pinceladas ocres traslúcidas que rodean los encuadres de los murales, en el tercer mural incluso parece redibujar la forma del encuadre, pues no está centrado ni es rectilíneo, a diferencia de los demás murales.

Fig. 72. Repinte.

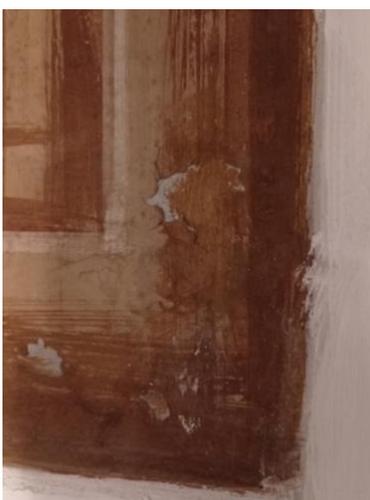
Se intuye que el encalado realizado en las bovedillas también se produjo alrededor de los murales, ya que en ciertas partes se vislumbra cómo la pintura blanca está por encima de la película pictórica de las obras. Inclusive, en algunas de las zonas que presentan pérdidas pictóricas en los bordes, se ven estratos coloridos debajo del encalado. Sin embargo, en otros casos los repintes fueron realizados sobre la propia pérdida pictórica e incluso sobre el propio encalado (fig. 74 y 75).

Fig. 74. Repinte en zonas con pérdidas.

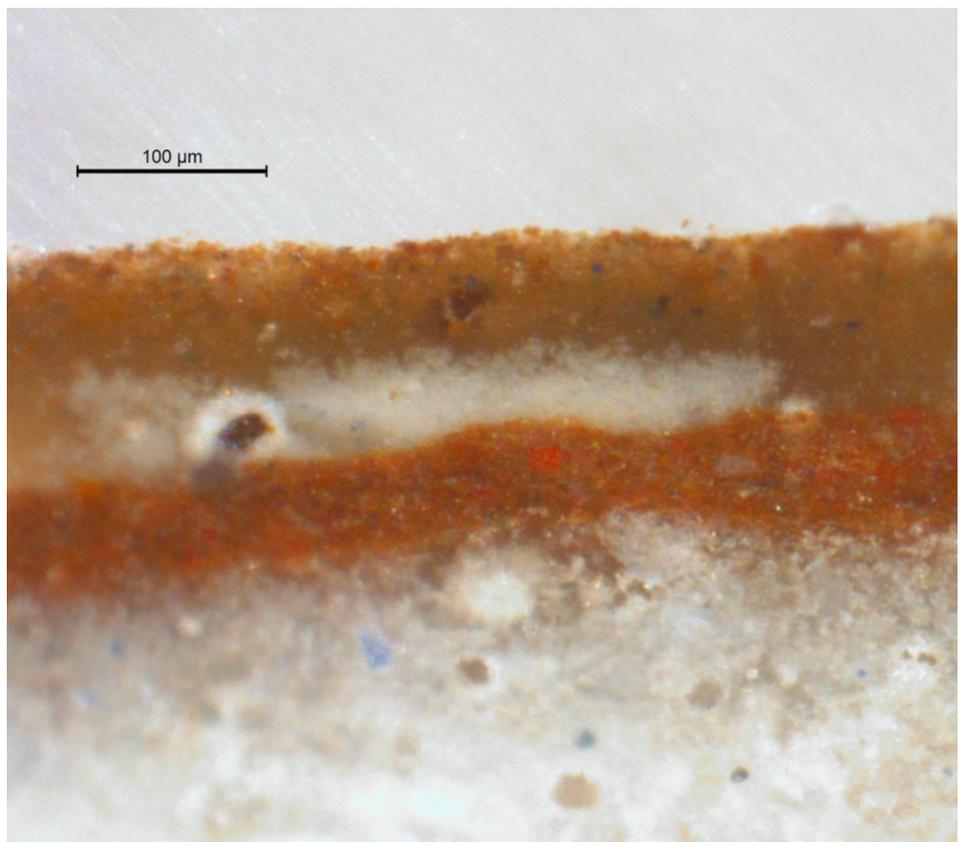
Cabe mencionar que se tomó una muestra (fig. 76) procedente de los restos perdidos de la pintura 4, que estaban depositados en el suelo de la estancia, ya que permite observar con mayor precisión la estructura de los repintes. En la figura 77, se puede observar que debajo del repinte (tono ocre superior) hay una capa blanca sobre la película pictórica (tono ocre rojizo inferior), tratándose posiblemente de una preparación o parte del encalado presente en las paredes y el techo.

Fig. 77. Detalle de la estratigrafía en la zona del repinte.

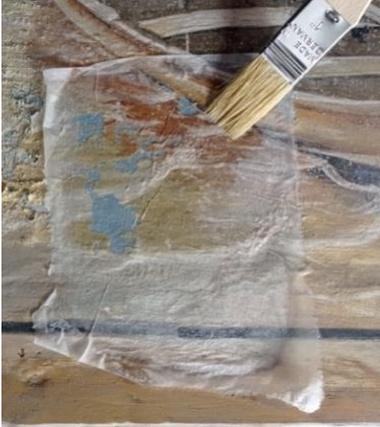
Fig. 83. Cata de limpieza.
