GLORIFICACIÓ DE LA MARE DE DÉU DAIGÜES VIVES  
UN LLENÇ ANÒNIM DEL S.XIX  
ESTUDI HISTÒRICO-TÈCNIC, PROPOSTA I PROCÉS  
D'INTERVENCIÓ

Treball Fi de Grau

Grau en Conservació i Restauració de Béns Culturals

AUTOR/A: Chorro Gimeno, Aitana

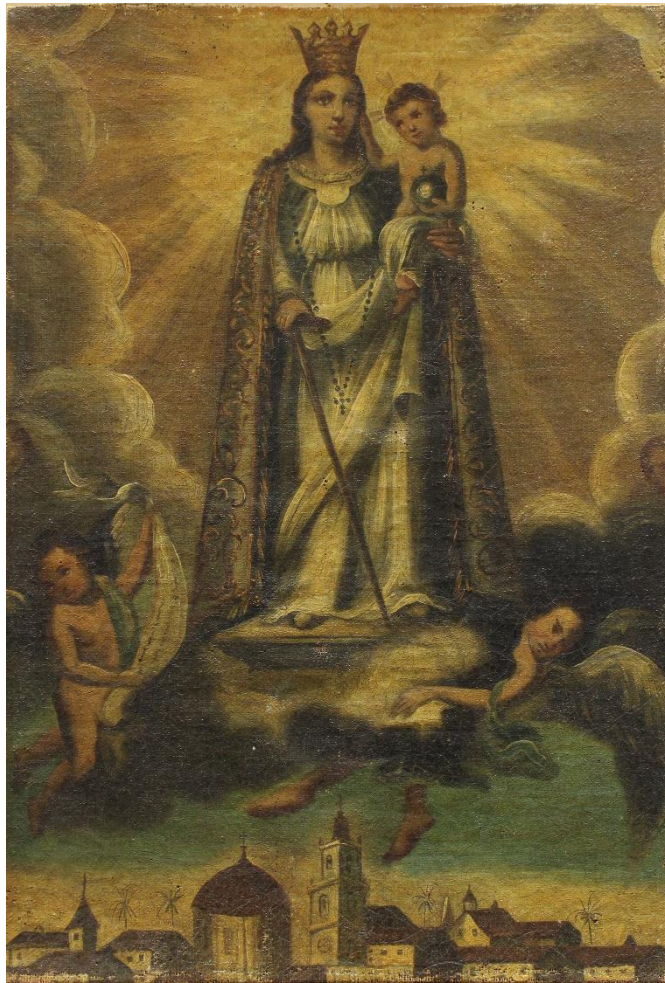
Imatge 1.

Tot i que aquest llenç a primera vista no presenta danys greus, la realitat és que es va produir una mutilació del perímetre i es van fer plecs a les vores per grapar-la a un tauler aglomerat; es coneix que es va ocasionar aquest mutilament perquè, a banda de no presentar bastidor, s'ha pogut comparar el tamany actual de l'obra amb una fotografia antiga i amb la seua corresponent font gràfica. A més d'açò, l'envelliment dels materials que constitueixen l'obra han ocasionat que la pel·lícula pictòrica i la capa de preparació mostren signes de descohesió puntual, els quals s'agregen per motiu de la trama oberta del suport. Cal remarcar també la capa de vernís oxidat que distorsionava els colors originals de la pintura i la impressió formal de la figuració.

Utilitzant com a punt de partida l'estudi historico-tècnic de l'obra, es planteja una proposta d'intervenció per poder recuperar els marges perduts i dissenyar un nou muntatge que permeta restituir el format original així com principalment el cromatisme a través de protocols internacionalment reconeguts per al procés de neteja.

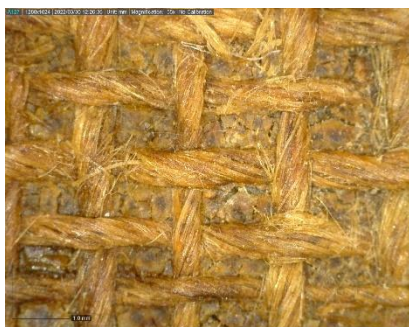
**Imatge 20.** Detall del suport original amb microscopi digital Dino-lite®, model Premier Digital Microscope (55x augments).

El lligament de l'esmentat teixit és un tafetà simple<sup>35</sup> [imatge 20], de baixa densitat. Amb bastant certesa, podem esmentar que la confecció del teixit és manual, elaborat amb una trama regular realitzada amb l'ús d'un teler, amb intersticis notables ja que es tracta d'una trama oberta; els fils que constitueixen l'estructura del teixit es componen d'un sol cap i són amarronats, generalment del mateix grossor, sense irregularitats destacables

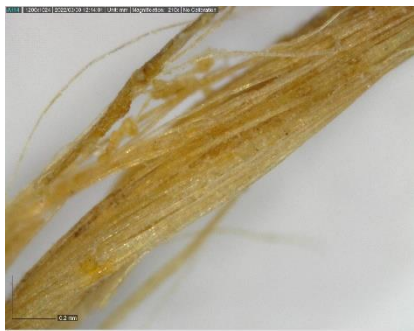
**Imatge 21.** Detall de la torsió de la fibra, amb microscopi digital Dino-lite®, model Premier Digital Microscope (210x augments).

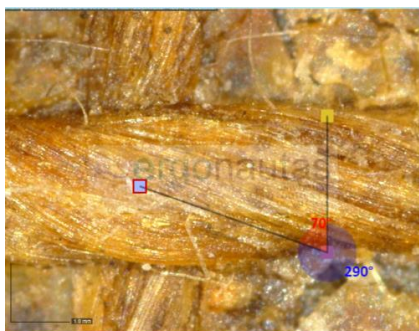
**Imatge 22.** Detall de la mesura de l'angle de torsió de la fibra, amb microscopi digital Dino-lite®, model Premier Digital Microscope (210x augments), i Ruler, medidor online d'angles desenvolupat per la UPV.

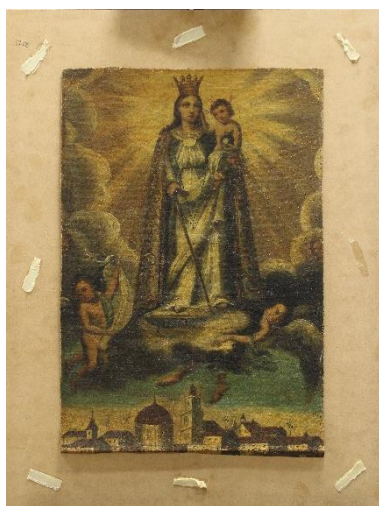
Malauradament, l'obra es presenta sense estar tensada al seu bastidor original, pel fet que es troba grapada a un tauler de Densitat Mitjana<sup>40</sup> de 75 x 56'9cm i 0'25cm de grossor. En la part central del revers del DM es troba manuscrit en retolador negre una inscripció que diu el següent [imatge 26]:

**Imatge 24.** Fotografia del tauler en que es presenta l'obra.

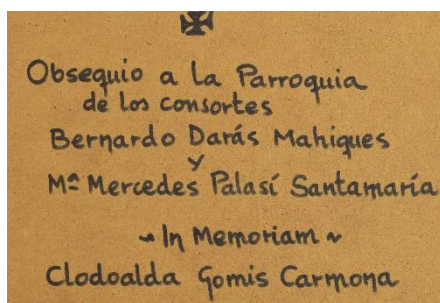
“Obsequio a la Parroquia de los consortes Bernardo Darás Mahiques y M<sup>a</sup> Mercedes Palasí Santamaría. - In memoriam – Clodoalda Gomis Carmona”.

**Imatge 26.** Detall de la inscripció del revers.

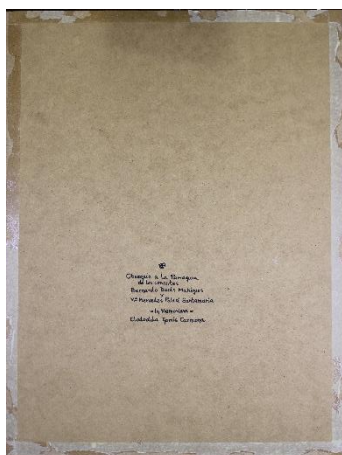
**Imatge 25.** Fotografia del tauler en que es presenta l'obra (revers).

El tauler DM sobre el qual es troba la peça està en bones condicions de conservació, sense presentar danys estructurals que puguin afectar la seua estabilitat, indicant que és de confecció contemporània. L'única cosa destacable seria la inscripció al revers que s'ha comentat amb anterioritat<sup>49</sup>, a més dels residus ocasionats per la cinta de carrosser, tant la que subjecta el *passepapartout* com la que fixa el marc pel revers, i la cinta de doble cara que enganxa l'obra al tauler.

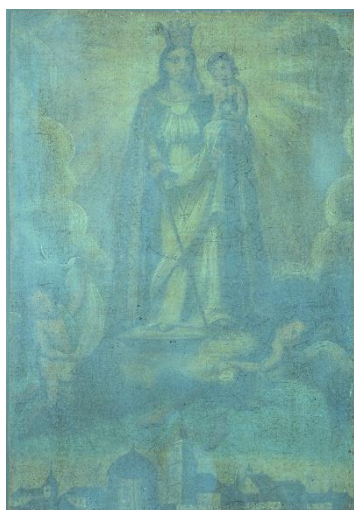
Tal i com es pot observar a la fotografia amb fluorescència ultravioleta [imatge 28], l'obra presenta una capa grossa de vernís que ha envellit i oxidat amb el temps, donant-li una tonalitat groga molt forta que ha modificat la visió dels colors. L'estat en que es troba verifica que l'aplicació d'aquest és antiga i, segurament, l'original. No s'observa cap intervenció de restauració anterior a l'obra, confirmant que aquesta capa de vernís siga l'original.

Imatge 28. Fotografia amb fluorescència ultravioleta.

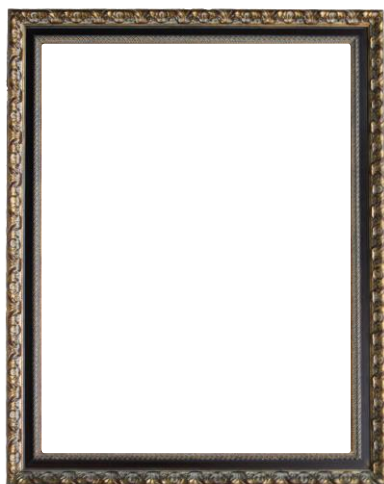
El llenç es presenta en un marc actual de fabricació industrial, per tant, no es correspon a l'època en que es va realitzar la pintura [imatge 29]. Aquest element té també unes funcions similars a les del vernís, ja que permet conservar millor l'obra i aporta un component estètic.

Imatge 29. Emmarcació de l'obra.

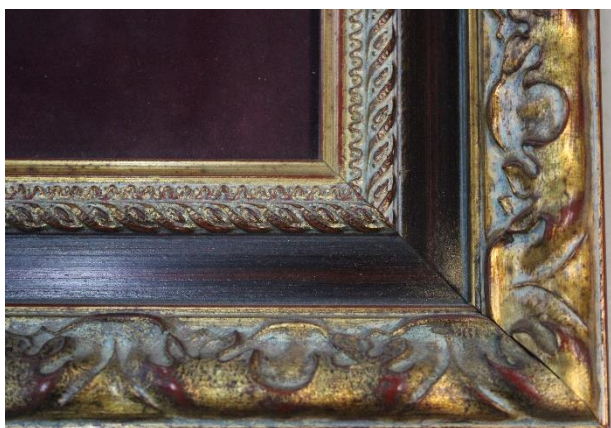
Es conserven les capes originals amb les quals es va daurar el marc. S'aprecia la capa d'aplicació del bol roig sobre la qual es depositaven les fulles d'or. No s'han realitzat proves per comprovar els materials que componen el marc, però, en aquest cas, podria tractar-se de la utilització de la tècnica del *mixtió*, com es pot observar als marges, on es veu que les esquerdes són en la mateixa direcció que la fusta i no s'aprecien marques de brunyit; en cas de ser *mixtió*, es podria afirmar que la capa de bol és simplement ornamental, per a que done efecte de ser un daurat a l'aigua. Per altre costat, sembla que s'ha utilitzat plata corlada, ja que també es poden apreciar puntets pels marges del marc, que indicarien un procés de sulfatació de la plata, que es produeixen per les zones en que la corla ha trencat i no es veu unió de làmines daurades.

**Imatge 30.** Detall de l'anvers del marc.

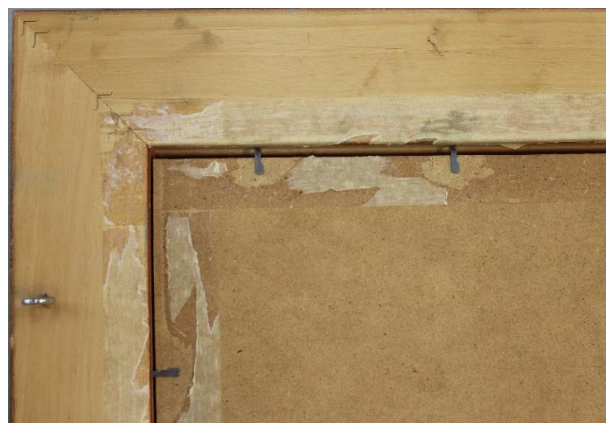
L'obra està subjecta al marc mitjançant un sistema de ferros xicotets insertats al marc que subjecten el tauler DM de l'obra, a més d'estar recoberta la unió entre tauler i marc amb cinta de carrosser, permetent extraure el llenç sense danyar la pintura o el marc [imatge 31]. A més, es contempla un *passepertout* de color granat amb funció estètica que s'ha adherit mitjançant 8 trossos de cinta de carrosser al tauler DM.

**Imatge 31.** Detall del revers del marc.

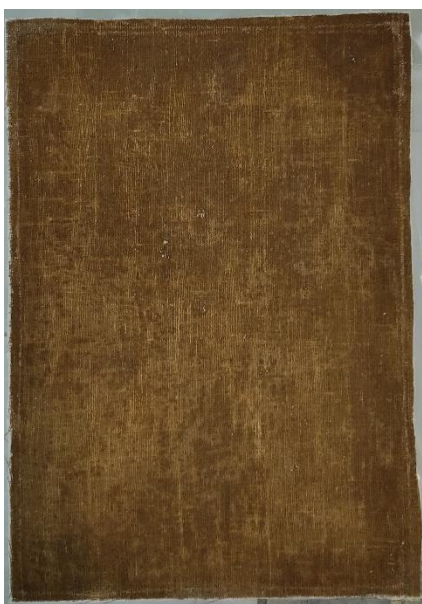
Aquest llenç es sap que va estar a un bastidor perquè la tensió que va provocar el fet d'estar tensat ha ocasionat deformacions en la direcció de la trama i l'ordit. Al no presentar-se en un bastidor, no hi ha marca d'aquest, però sí que s'ha quedat la tela definida al perímetre pel plec que li causaren al graparla al tauler DM, a més dels residus que hagen quedat de la cinta de doble cara que adheria la tela al tauler; tampoc ha desencadenat en una alteració del suport provocant bombaments de la tela. Tot i trobar-se entre el marc i el tauler, el revers de l'obra presenta una fina capa de brutícia superficial, sent aquesta l'ambient adequat per a sofrir un atac xilòfag o per a que hi haja concentració d'humitat. Afortunadament, no s'ha donat el cas.

Imatge 32. Revers del suport teixit.

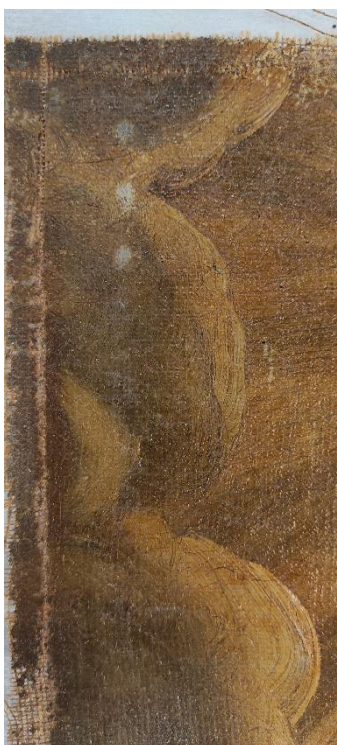
Imatge 40. Cates de neteja.

S'ha desprotegit utilitzant aigua tibia, humectant la superfície amb un hisop i fàcilment retirant el paper amb pinces, tenint molta precaució a les vores ja que són la part més dèbil de l'obra, i s'ha anat comprovant el resultat de la consolidació. A continuació, s'han realitzat les cates de neteja. Per poder obtenir un bon resultat, primer s'ha dut a terme una neteja superficial amb aigua tibia per eliminar qualsevol tipus de residu que s'haja pogut quedar de la consolidació amb gelatina tècnica, de manera que no altere el resultat de les cates. Com amb les proves de solubilitat el resultat ha sigut que l'aigua no li afecta, ha conduït directament a que la neteja no serà aquosa, i com els components del Test de Cremonesi sí que han remogut, això ha dirigit directament a les cates amb aquest test [imatge 40]. El resultat que s'ha obtés de les cates de neteja és que el dissolvent que millor funciona és l'acetona, de manera que s'ha decidit utilitzar la mescla més apolar possible, dins de les mescles que millor funcionen. Aquesta és Ligoïna – Acetona, 20% : 80% (LA8), i s'ha començat a netejar per la zona inferior dreta, però s'ha observat que hi ha zones on encara hi ha un poc de descohesió [imatge 41], sobretot als marges, de manera que s'ha decidit consolidar puntualment amb Acril 33 i aigua (proporció 1:2), utilitzant un pinzell i aplicant pes a la zona consolidada. S'ha seguit netejant però a mesura que s'ha avançat amb la neteja, encara s'ha després la pel·lícula pictòrica; açò es podria associar a que la capa de vernís és grossa i que les craqueladures estan massa unides entre sí, aleshores el consolidant no ha pogut penetrar bé. S'ha aturat la neteja i s'ha plantejat un altre procediment.

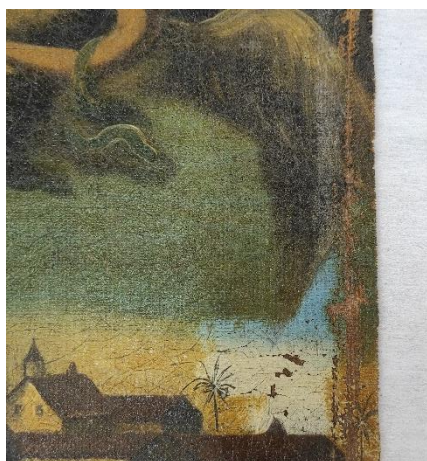
Imatge 41. Detall procés de neteja.

S'ha decidit consolidar de nou amb Beva 371 diluïda en White Spirit (proporció 1:1), i s'ha realitzat una prova al cantó inferior dret. Després, amb un hisop s'ha repetit de nou la prova de neteja en eixa zona i s'ha comprovat que tot mostra bons resultats.

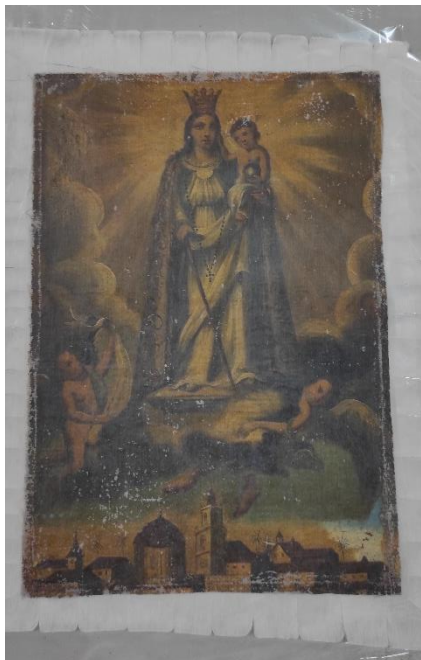
**Imatge 43.** Procés de l'obra a la taula de baixa pressió. Reactivació de la Beva.

S'ha calfat de nou la Beva, per fer la nova consolidació, i mentre s'ha tallat TNT-30B<sup>52</sup>, de gramatge 25g/cm<sup>2</sup> del tamany de l'obra. Sobre el paper s'ha aplicat la Beva calenta en el sentit de les fibres del paper, de manera que no cause tensions en l'obra, utilitzant mascareta de dissolvents. Després, s'han tallat flecs a les vores i s'ha posat pes als laterals per evitar deformacions. S'ha deixat evaporar el dissolvent i s'ha preparat una carpeta que servís d'embalatge per traslladar l'obra a la Facultat de Belles Arts, al taller de pintura de cavallet, ja que al dia següent s'ha hagut de dur al taller per posar-la en la taula de baixa pressió<sup>53</sup> [imatge 42], de manera que el calor i la pressió es distribuïssin bé per tota l'obra.

S'han tallat els flecs del paper japonès per deixar-ho al ras, utilitzant un bisturí, i s'ha dut a la taula de baixa pressió. L'obra s'ha embolicat amb TNT i s'ha col·locat a la carpeta preparada el dia anterior. Una vegada al taller, s'ha tret l'obra de l'embalatge i s'ha envoltat amb Melinex, col·locant la part adhesiva cap a fora, i s'ha cobert la taula amb Nylon Dartek de tamany més gran. S'ha encès la taula i a mesura que s'ha anat absorbint l'aire, amb les mans s'han anat llevant les arrugues que hagen pogut quedar al Nylon Dartek damunt de l'obra, deixant-la llisa. Per poder aguantar i fer pressió, s'ha col·locat un marc damunt i s'ha controlat la temperatura, que s'ha posat a 68°C - 69°C, ja que la Beva es reactiva a 65°C, però la placa de calor està baix de la taula, aleshores se li dona un poc de marge per a que el calor pugui pujar fins la superfície sense problemes [imatge 43]. Una vegada ha arribat a eixos 68°C, s'ha parat la temperatura i s'ha deixat gelar a poc a poc. Una vegada ha arribat a 30°C, s'ha posat el ventilador de la taula per a que baixi més la temperatura. Quan estava a 27°C, s'ha parat totalment la taula i s'ha tornat a preparar l'embalatge de l'obra de nou per dur-la a l'IRP. Una vegada allí, s'ha retirat de la carpeta i s'ha deixat reposar.

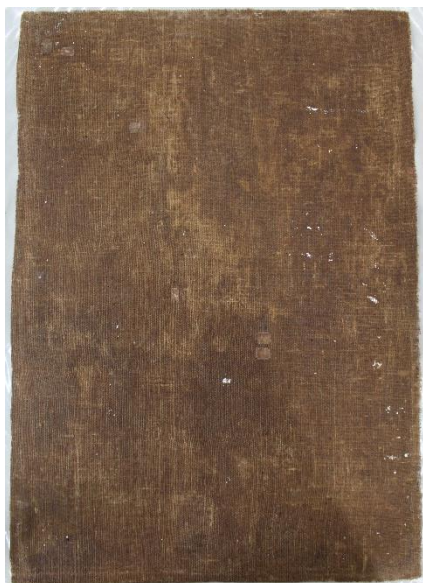
**Imatge 45.** Empelts del revers.

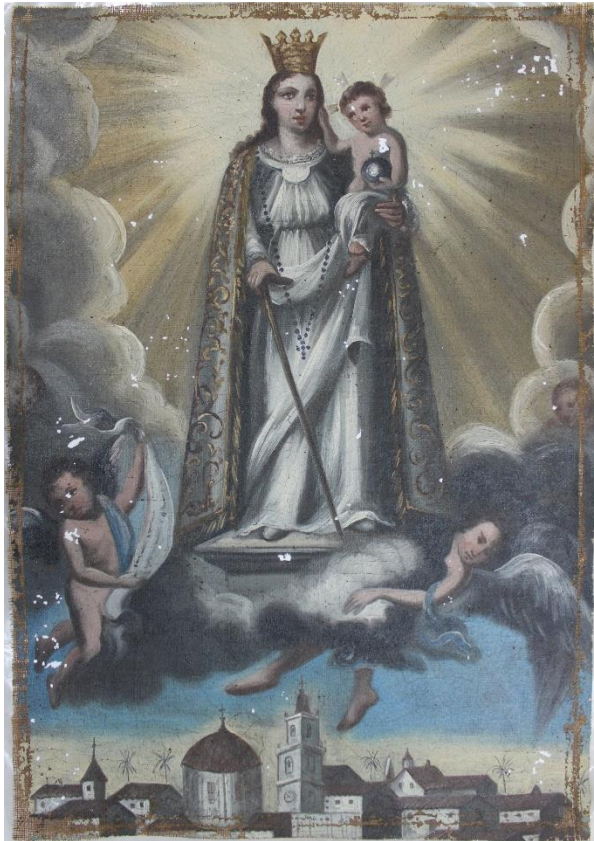
**Imatge 46 (esquerra).** Procés d'estucat.

Quan s'ha acabat el procés de neteja, s'ha donat una primera capa de vernís amb brotxa a mode de protecció de l'obra real, utilitzant una mescla mare feta amb Dammar<sup>54</sup> i diluïda amb Ligoïna, proporció 1:5; aquest procediment es coneix com vernissat multicapa, mètode que combina la utilització de materials naturals i sintètics, l'objectiu del qual és aplciar una primera capa amb vernís natural i una segona a mode de protecció empleant un vernís amb resines sintètiques<sup>55</sup>. S'han ordenat els fils dels marges i amb Beva Film i espàtula calenta s'han adherit a mode d'evitar que queden solts. A continuació, s'ha donat una altra capa de vernís i s'ha revisat quines zones han perdut estrats pictòrics, de manera que es puga plantejar un estucat. Comparant amb les fotografies inicials, s'han localitzat els faltants. Pel revers, s'han adherit amb Beva Film empelts de lli, de tonalitat similar a la del suport original [imatge 45]; aquest procés s'ha realitzat perquè els faltants coincidien amb zones de gran interstici, de manera que impossibilitava l'estucat. Per a açò, s'ha utilitzat gelatina tècnica al 7% (diluïda amb aigua) i carbonat càlcic. Se li ha donat textura als aestucs, de manera que quede integrat a l'obra i la pinzellada original, i s'ha reintegrat cromàticament amb aquarel·la, ajustant la tonalitat. S'ha donat una

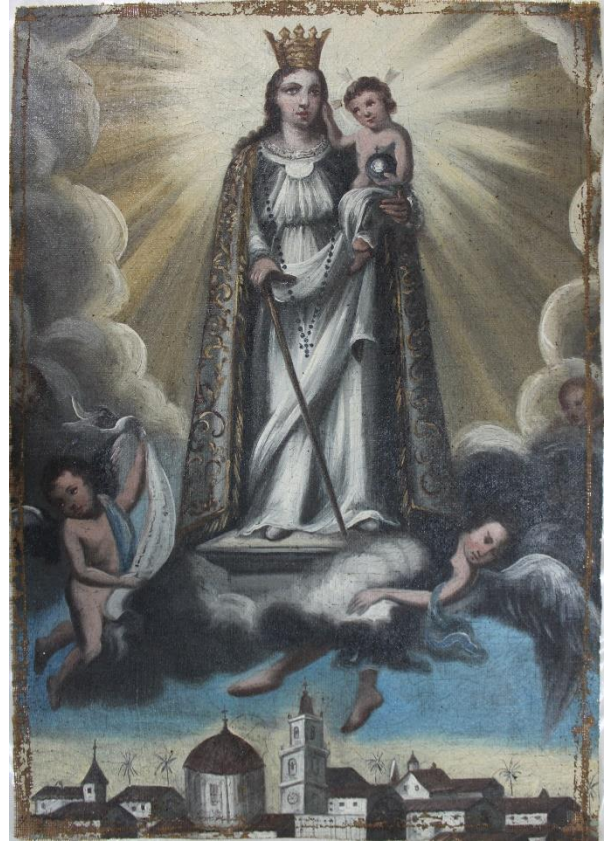
**Imatge 47 (dreta).** Resultat final.

segona capa de vernís amb brotxa. Una vegada ha evaporat el dissolvent, s'ajusta la reintegració on calga amb retoc no discernible amb Gamblin i es vernissa de nou, però mitjançant la pulverització i utilitzant vernís Regalrez® a mode de protecció, de manera que possee el procés d'oxidació del vernís amb resines naturals.
