UNIVERSITAT POLITÈCNICA DE VALÈNCIA

PINTURAS MURALES DEL SANTUARIO DE LA VIRGEN  
DE LA LOMA EN CAMPILLO DE ALTOBUEY. ESTUDIO  
TÉCNICO Y PROPUESTA DE INTERVENCIÓN

Trabajo Fin de Grado

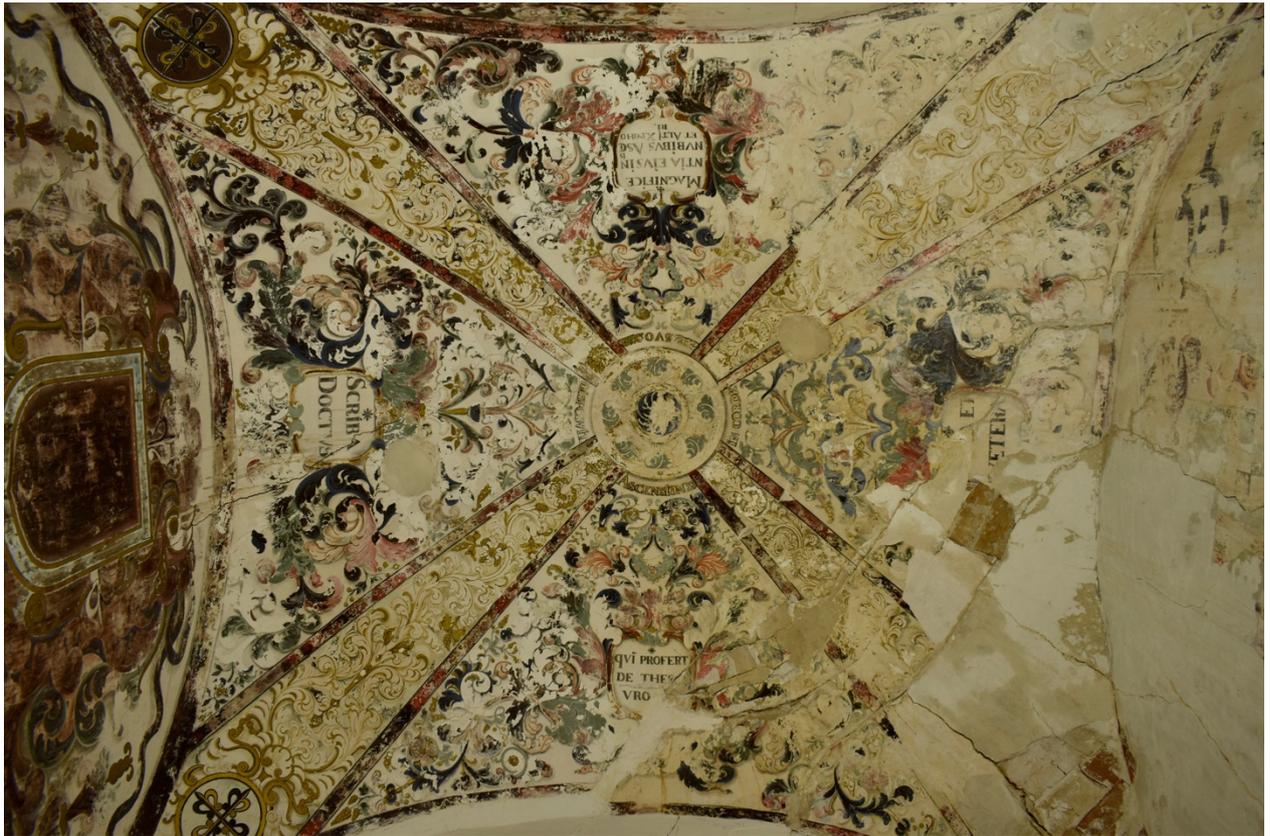
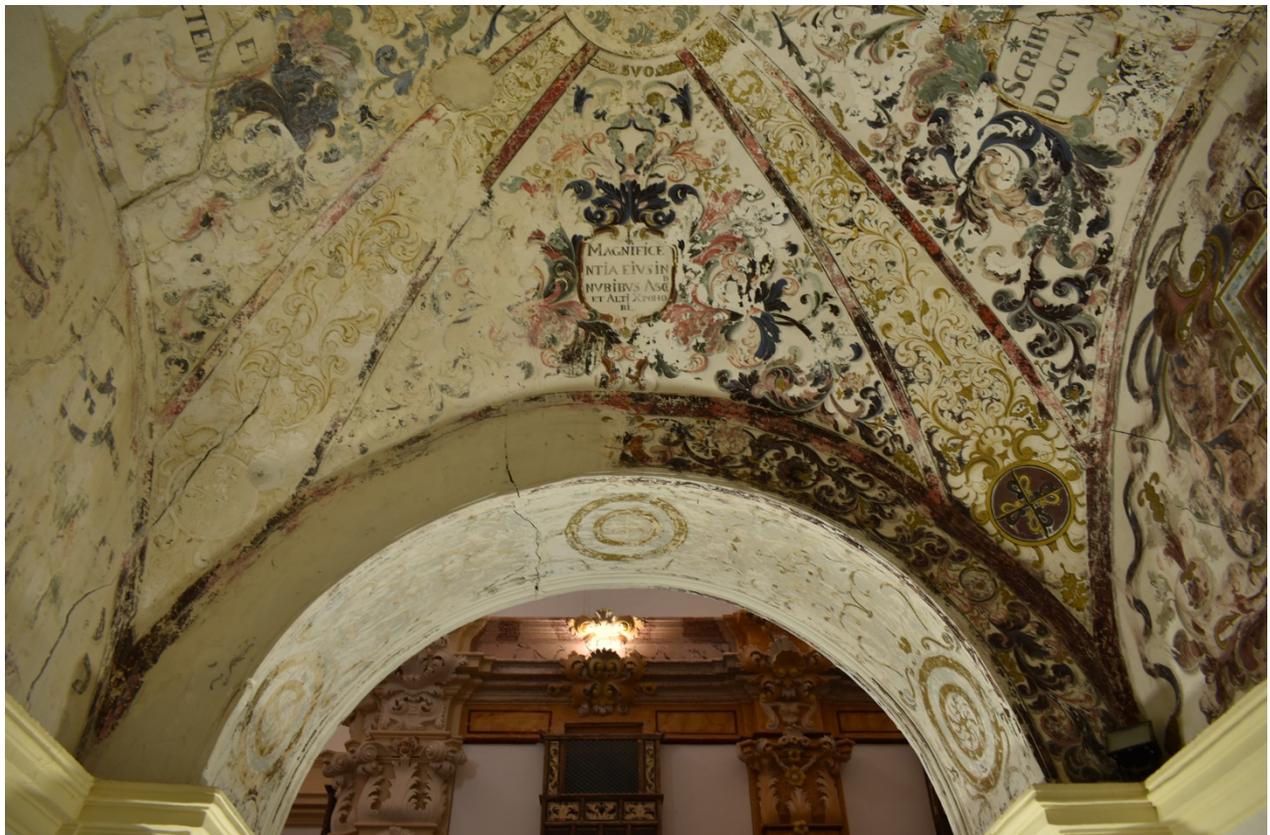
Fig.1 y 2. Pinturas de la Capilla de San Cristóbal, Convento de la Virgen de la Loma

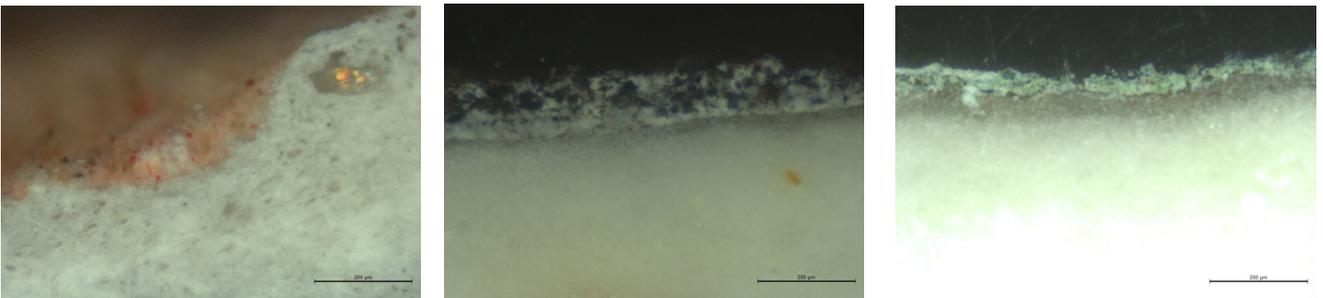
Al tratar de extraer las muestras surgieron ciertas complicaciones por el estado de descohesión en el que se encuentran las pinturas. Debido a esto, al tratar de hundir el bisturí en la pintura y en el soporte, el pigmento saltaba en polvo de la pared y era muy difícil sacar una muestra completa que contara con película pictórica.

*Fig.16. Muestras englobadas y lijadas miradas bajo el microscopio a 200 aumentos.*

Una vez recogidas las muestras, se englobaron en el laboratorio y posteriormente se lijaron y pulieron. Al observarlas detenidamente bajo el microscopio óptico LEICA modelo DM 750® (*fig.16*), se ha podido averiguar que la cantidad de pigmento que se conserva es mínima y se aprecia una clara descohesión de los pigmentos, ya que se observan pequeñas agrupaciones de partículas pulverulentas. En ninguna de las muestras se observa un estrato de preparación, únicamente aparece la película pictórica sobre el revoco. Se

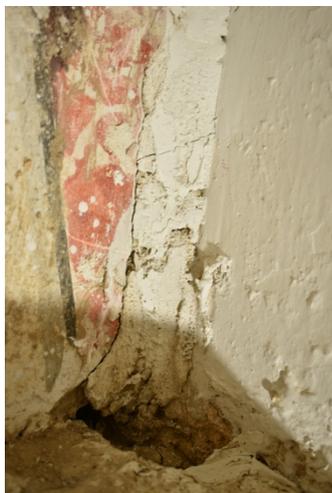
Fig.17. Zona de extracción de la primera muestra

englobaron un total de cuatro muestras extraídas de diferentes zonas de la capilla. La primera fue extraída de la pared izquierda, de una zona donde había pintura de color rosado (*fig.17*). La segunda fue extraída de la misma pared, de una zona donde había pintura de un tono oscuro. La tercera se extrajo de la pared derecha, de la zona que todavía mantenía algo de pintura verde y, la última muestras, se extrajo de la misma pared pero de la parte pintada en tonos azules.

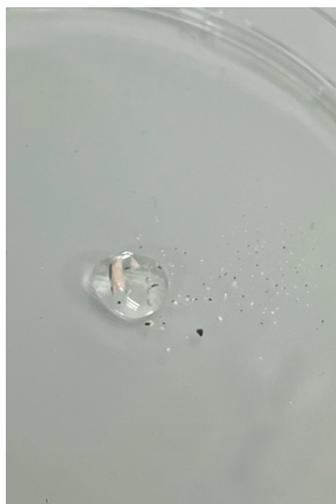
Para tratar de averiguar la naturaleza del material empleado para realizar el revoco que actúa como soporte de las pinturas, se realizó un análisis que indica la presencia o ausencia de cal en la muestra a examinar. Para ello se colocó una gota de ácido clorhídrico con ayuda de una pipeta sobre la muestra (*fig.18*) para ver si surgía algún efecto o reacción, siendo normalmente esto una espuma blanca burbujeante que aparece al segundo de que la gota de ácido clorhídrico entre en contacto con la cal.

Fig.18. Gota de ácido clorhídrico sobre la muestra
