Estudio y propuesta de intervención de las Pinturas  
Murales de la Sociedad Recreativo Cultural de Chiva de  
Manuel Mora

Trabajo Fin de Grado

**ESTUDIO Y PROPUESTA DE INTERVENCIÓN  
DE LAS PINTURAS MURALES DE LA  
SOCIEDAD RECREATIVO CULTURAL DE  
CHIVA DE MANUEL MORA.**

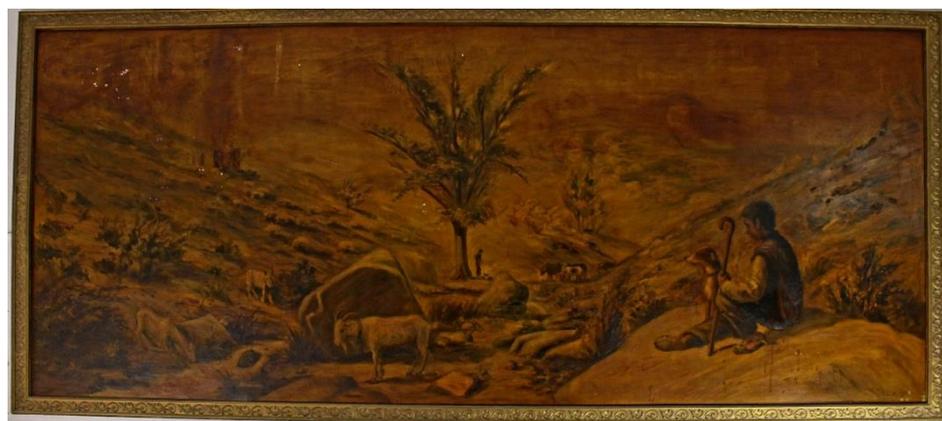
En cuanto al estado de conservación que presentan, es bastante malo, como se ha mencionado anteriormente, el principal grave problema ante el que nos encontramos es el fuerte amarilleamiento del barniz generalizado que presentan todas las obras, lo cual nos impide poder identificar la paleta cromática las pinturas. Alejando así la percepción luminosa del mural considerada por el autor en su inicio.

Figura 17. Fotografía general de la obra primavera.

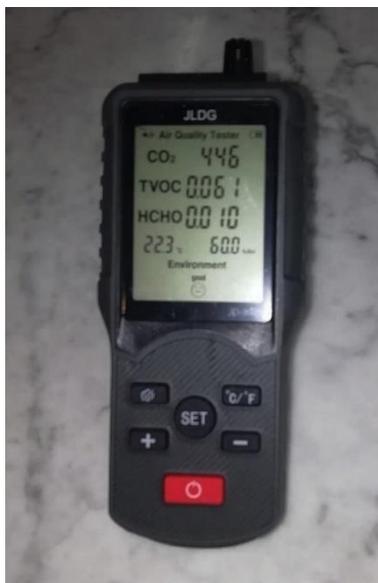
Figura 25. Fotografía de la lectura de los datos del medidor de dióxido de carbono.

También encontramos polvo y pelusa de manera superficial, más desligado y no tan adheridos en principio, debido a las corrientes de aire de la sala, que levantan la suciedad del lugar, pues cabe recordar que se trata de un espacio de continua entrada y salida de personas sin una ventilación ni humedad controladas. Las obras, al encontrarse en un espacio público con los usos propios de una sala social, quedan expuestas a una gran cantidad de distintos gases y partículas, los cuales reciben el nombre de aerosoles<sup>9</sup>. Estos aerosoles se depositan y se fijan sobre las superficies de los cuadros de distinta manera atendiendo a la temperatura atmosférica y a la humedad relativa del aire. Durante una de las visitas técnicas al lugar (14/04/2022) se midió durante 2 horas (Fig.25) la presencia de contaminantes, temperatura y humedad con el medidor digital de dióxido de carbono JLDG JD-3002. Donde la temperatura y la humedad de sala a medio día era de 22° C y 60 % HR y con apenas 15 personas en el interior del local se midieron valores de más de 446 ppm de CO” y 0,060 miligramos, lo cual es algo excesivo para la conservación de las pinturas. Al ser empleado el espacio como cafetería y sala de reuniones, las condiciones que deberían de cumplirse para evitar producir daños y generar suciedad sobre las obras, son nulas, de ahí algunas de las patologías que presentan las pinturas.

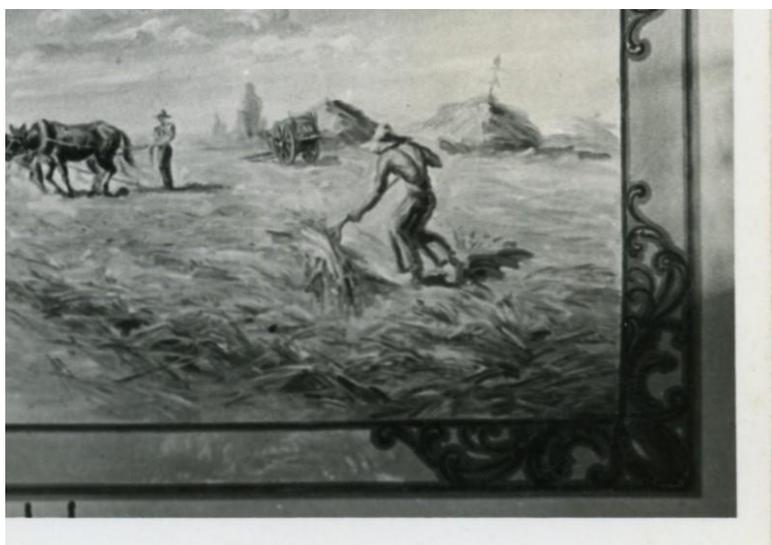
En primer lugar, se pueden observar diversos daños de carácter preocupante sobre la superficie pictórica, como la presencia de un cuadro fisurativo de dimensiones no muy grandes de entorno unos 5 cm de la superficie, las cuales parece que, a simple vista, solo han atravesado la capa pictórica. Estas fisuras se encuentran sobre todo en la parte superior de los murales y en alguna zona inferior, la razón de la aparición de estas se intuye a que debe de ser principalmente por la pérdida de elasticidad de la película. Por otra parte, en la pintura “Verano”, sin embargo, no ocurre lo mismo, pues existe una grieta direccional (Fig.28) que cruza desde la parte superior del marco hasta el inferior. A través de un estudio visual diríamos que bastante profunda, donde se puede apreciar que se ha atravesado la capa de preparación y parte del soporte, en este caso la propia pared. Creemos que se debe al asentamiento diferencial del propio edificio, al encontrarse pegado a un barranco, haciendo que sus cimientos estén más expuestos. Además, el hecho de estar tan cerca de una corriente de paso de agua hace que el edificio esté sometido a más humedad en sus paredes, que por ejemplo las casas que se encuentran más alejadas de este, como las del casco urbano del pueblo. Esta obra, “Verano”, es la que más daño ha padecido, aparte de por la evidente grieta que se ha mencionado, por la construcción de la barra de bar justo a su costado derecho (Fig.29-30). Puede además verse un gran repinte de alrededor de un 1 metro (Fig.31) sobre la superficie pictórica, en forma rectangular en el extremo derecho, pintado de manera no profesional, sin intentar seguir el dibujo de la obra, emborronándolo de cualquier forma y con un color ni tan siquiera parecido al que había en un principio. Se desconoce la información de los autores de esta acción.

Figura 29. Fotografía del mural Verano antes de la construcción de la barra en 1952.

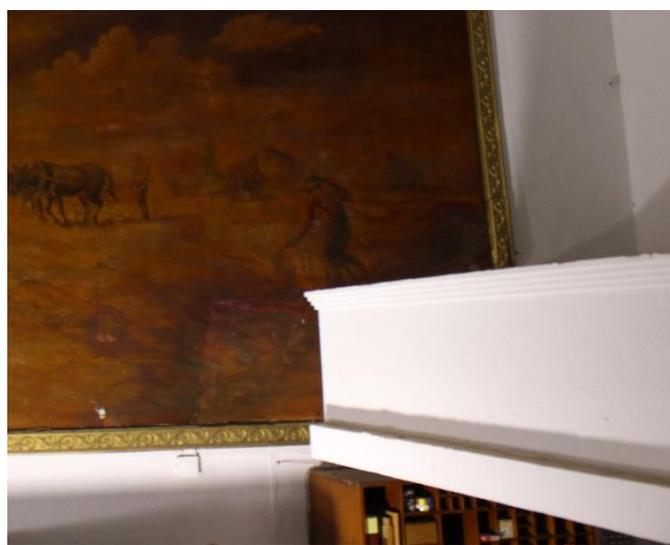
Figura 30. Fotografía de la obra Verano en 2022 con la construcción de la barra.

Para la grieta que se encuentran en la pintura mural “Verano “que recorre de un extremo a otro la superficie pictórica, proponemos una inyección de mortero mediante un preparado comercial. Vamos a proponer una consolidación del mortero para intentar unir de nuevo la superficie pictórica, además de para evitar la introducción de materiales y suciedad disgregada en los orificios.

El estuco se aplicaría mediante inyección, se deberá realizar una humectación previa de la zona con Agua + alcohol (1:1) o Agua + acetona (1:1), con el objetivo de facilitar la inyección. En la Grieta de la pintura “verano” simplemente sellaremos la superficie ya que no podemos saber la profundidad exacta, por lo que hemos podido observar in situ. Para la inyección utilizaremos agujas metálicas y de plásticos de distintas longitudes y grosores.

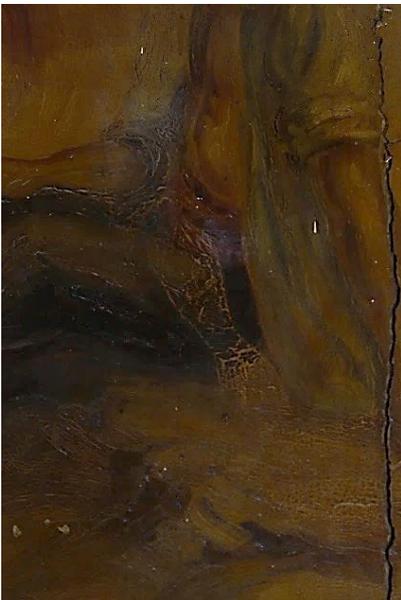
Figura 37. Detalle de la aparición de un arrepentimiento.

Además de todo lo mencionado hasta ahora, encontramos una pérdida de poder cubriente sobre la superficie pictórica; este fenómeno es muy común con el paso del tiempo en pinturas al óleo tras su secado, haciéndose visibles algunas líneas del dibujo preparatorio y arrepentimientos. Esta transparencia se produce por una modificación en el índice de refracción en las capas del óleo, y suele intensificarse en las zonas donde se encuentran pigmentos como el blanco y amarillo de plomo<sup>11</sup>. En concreto, en la obra “Verano” puede observarse la aparición de un arrepentimiento (Fig.37) en la posición del brazo de la figura masculina que se encuentra sentada en el suelo en la parte inferior izquierda.
