ESTUDIO Y PROPUESTA DE INTERVENCIÓN DEL
SAGRARIO UBICADO EN LA SACRÍSTIA DE LA IGLÉSIA
DE SAN MIGUEL DE ARCÁNGEL, ENGUERA.

Trabajo Fin de Grado

Grado en Conservación y Restauración de Bienes Culturales

AUTOR/A: Argente Barberán, Andrea

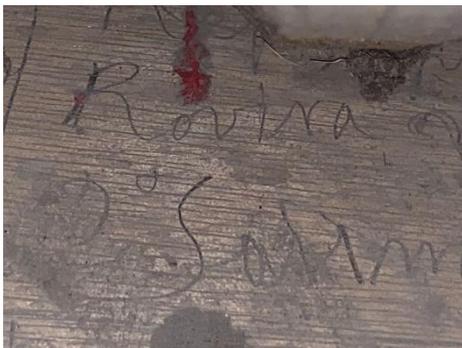
Imagen 5 . Inscripción a lápiz con el nombre de Rovira en el interior del sagrario.

Al efectuar un examen organoléptico al sagrario se han podido encontrar en el interior de este unas inscripciones a lápiz (Img.5), se obtiene información sobre la realización de unas reparaciones en el año 1946, más concretamente se observa escrita la fecha 22 de marzo de 1946, en zonas donde se nota un cambio del material usado. En otra de las zonas reparadas se pueden observar una serie de nombres de los cuales el único descifrado es un tal Rovira de apellido, tras investigar sobre ello se descubre que la familia Rovira tiene una tradición de ser familia de carpinteros que sigue hasta el día de hoy y se procede a realizar una entrevista al hijo menor Vicente Juan Rovira.³

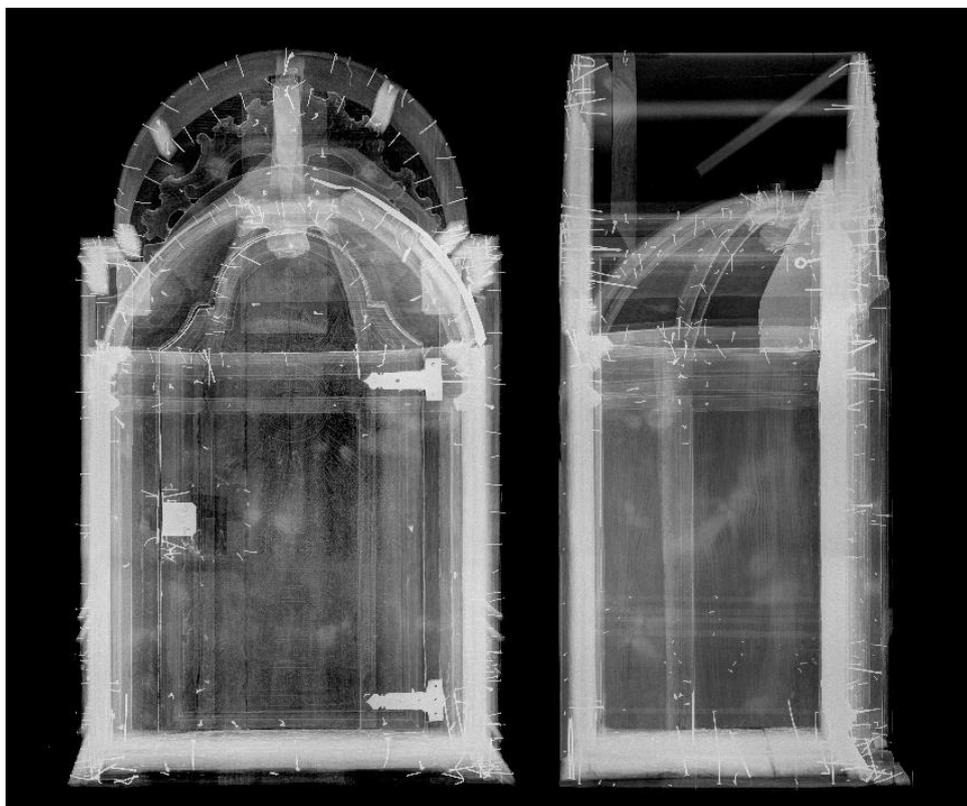
Para la unión del soporte se utilizan clavos de cabeza plana, muy comunes en trabajos de ebanistería, en la radiografías efectuadas (Img.9) se puede apreciar la gran cantidad que se han utilizado para ello. También, la obra cuenta con bisagras para la unión de la puerta, por último, en la parte de trasera se cuenta con dos chapas de metal y clavos que refuerzan la estructura.

pruebas de Rayos X se puede discernir entre la estructura original y la añadida en el año 1947.

Imagen 9. Radiografías de el sagrario.

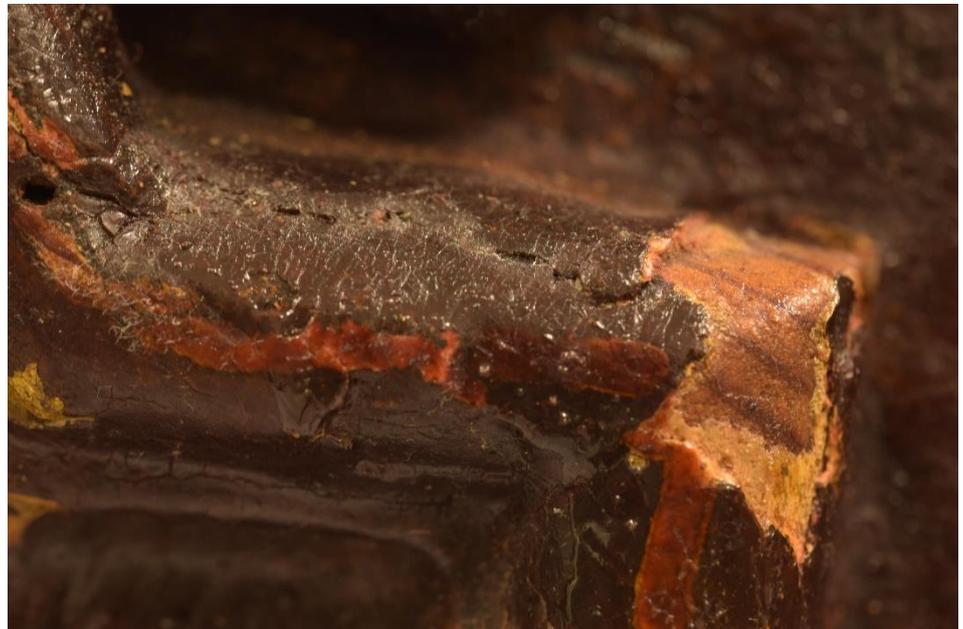
Imagen 10. Foto de detalle, bol rojo.

En definitiva, una buena preparación se debe de adaptar a los posibles movimientos de la madera y protegerla, es por ello de suma importancia realizar bien este proceso, pues de no ser así puede llegar a provocar descohesión y desprendimiento de esta, como es el caso de la obra de la cual se realiza la propuesta de intervención.

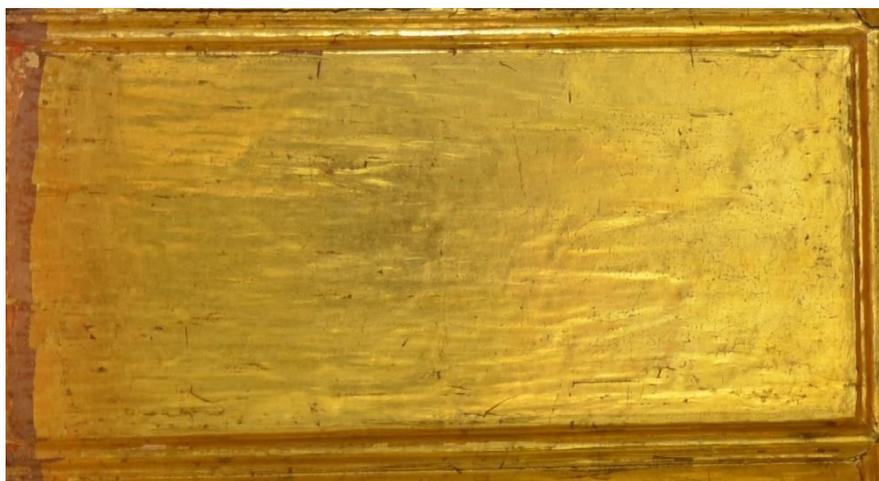
Imagen 11. Foto de detalle, dorado al agua.

Aunque en algunas zonas como la interior simplemente encontramos la aplicación de una capa lisa y bruñida, como en el interior de la obra (Img.11), en zonas como la de puerta encontramos incisiones y dibujos en el dorado, esto es conocido como burilado, estos dibujos ornamentales son hechos a partir de incisiones realizadas en la preparación los cuales presentan diferentes motivos geométricos y vegetales en todo el frontal menos en la parte central que cuenta con símbolos típicos de la iconografía cristiana como son: el cáliz, uvas, espigas, el Cordero místico, la bandera de la victoria y por último la cruz. El brillo del interior de la obra nos indica que, finalmente, tras la puesta del oro este ha sido bruñido, este proceso ayuda a la eliminar imperfecciones e impurezas y aportar el brillo tan característico de este tipo de metalización, como es el dorado al agua.¹¹

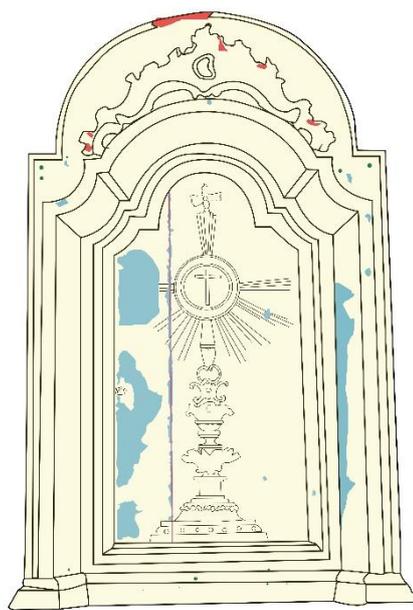
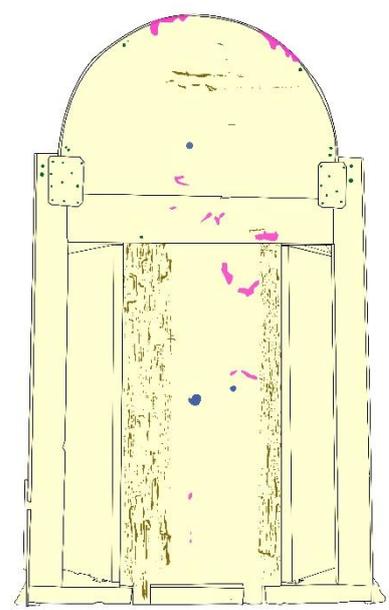
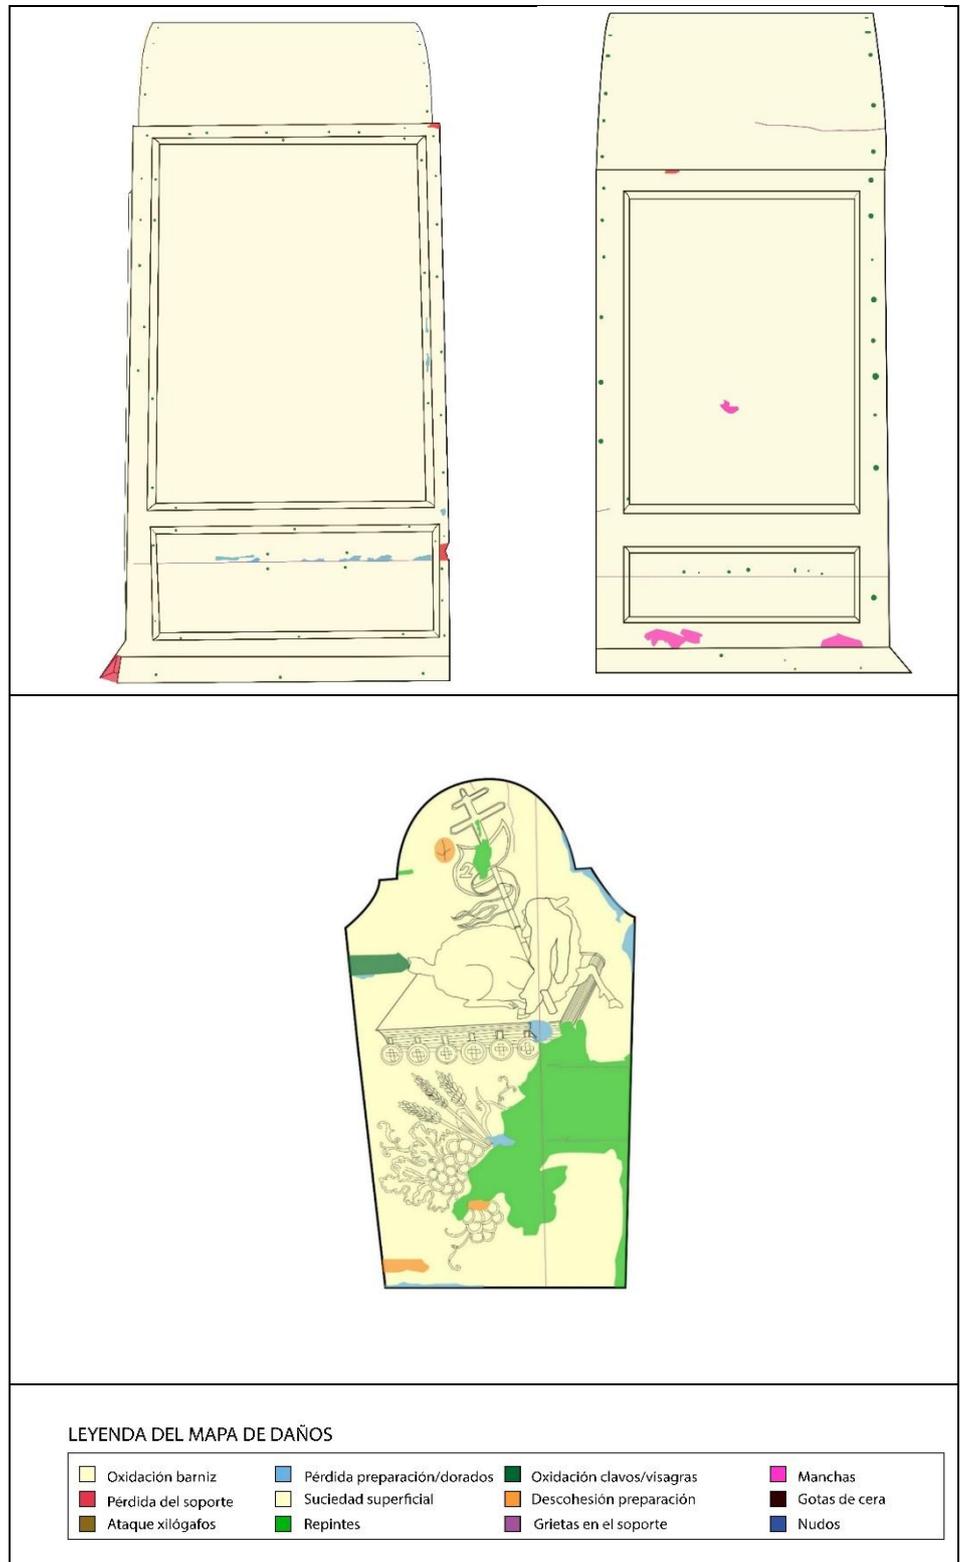
MAPA DE DAÑOS

FIGURA 8. Mapa de daños zona frontal del sagrario. Fuente propia.

FIGURA 9. Mapa de daños zona trasera del sagrario. Fuente propia.

FIGURA 11. Mapa de daños lateral izquierdo del sagrario. Fuente propia.

FIGURA 12. Mapa de daños lateral derecho del sagrario. Fuente propia.
