ESTUDIO HISTÓRICO-ESTILÍSTICO Y PROPUESTA DE
INTERVENCIÓN DE UNA CAPILLA DOMICILIARIA

Trabajo Fin de Grado

Grado en Conservación y Restauración de Bienes Culturales

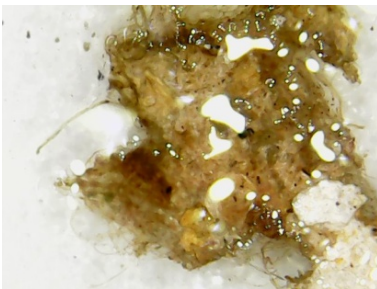
Fig. 17 Ensayo de teñido con reactivo Herzberg

Se procedió a aplicar dos gotas del reactivo de Herzberg sobre la muestra de cartón-piedra y se observó al microscopio, ajustando la aproximación gradualmente de 60 a 120 aumentos para examinar al detalle la coloración de la muestra. En este caso viró a una tonalidad amarilla débil, por lo que se determinó que se trataba de una pasta semiquímica y químico-mecánica (fig.17).

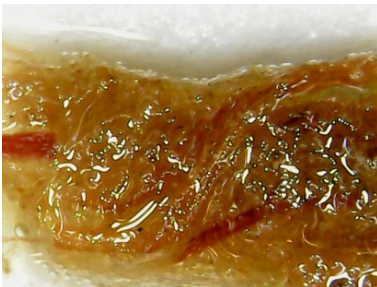
Fig. 18 Ensayo de floroglucina

Para ello se aplicó sobre la muestra una gota de floroglucina alcohólica al 1% y, a continuación, se aplicó otra gota de HCl concentrado. A continuación, se observó al microscopio y se apreció que el tejido adquirió una coloración rojiza, por lo que se determina que tiene presencia de lignina (fig.18).

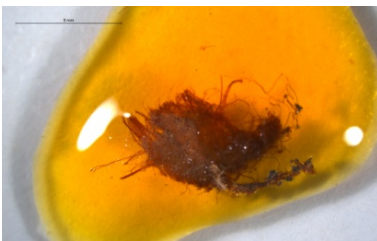
Fig. 19 Ensayo con reactivo Lugol

Se aplicó una gota del reactivo sobre la muestra y no se detectó ningún cambio de coloración de las fibras, por lo que se determina que no tiene presencia de almidón (fig.19).

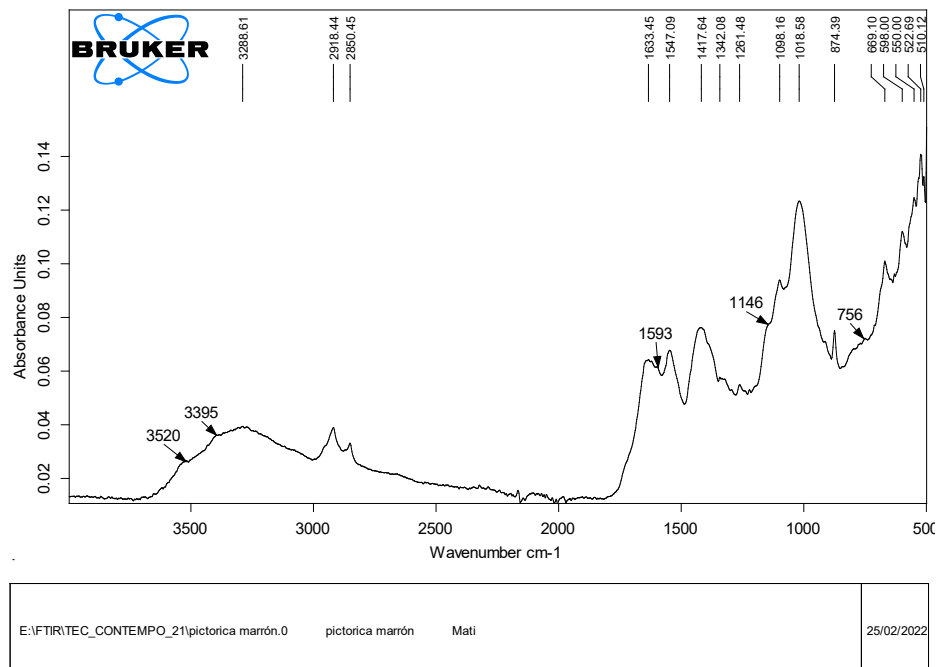
Fig. 21 FTIR muestra de la preparación

Del FTIR (fig.21) se extrajo la conclusión de que la preparación bien podría tratarse de calcita (CaCO_3 : $1417, 874 \text{ cm}^{-1}$) y yeso ($\text{CaSO}_4 \cdot 2\text{H}_2\text{O}$: $3520, 3395, 1098, 669, 598 \text{ cm}^{-1}$), ya que no fue posible extraer una muestra con únicamente capa de preparación y los resultados se encuentran alterados por la presencia de los materiales que componen la capa pictórica. No obstante, al realizarse dos pruebas FTIR distintas con diferentes estratos pictóricos se observó que el común denominador de ambas muestras, esto es, la calcita y el yeso, serían los componentes de la preparación.

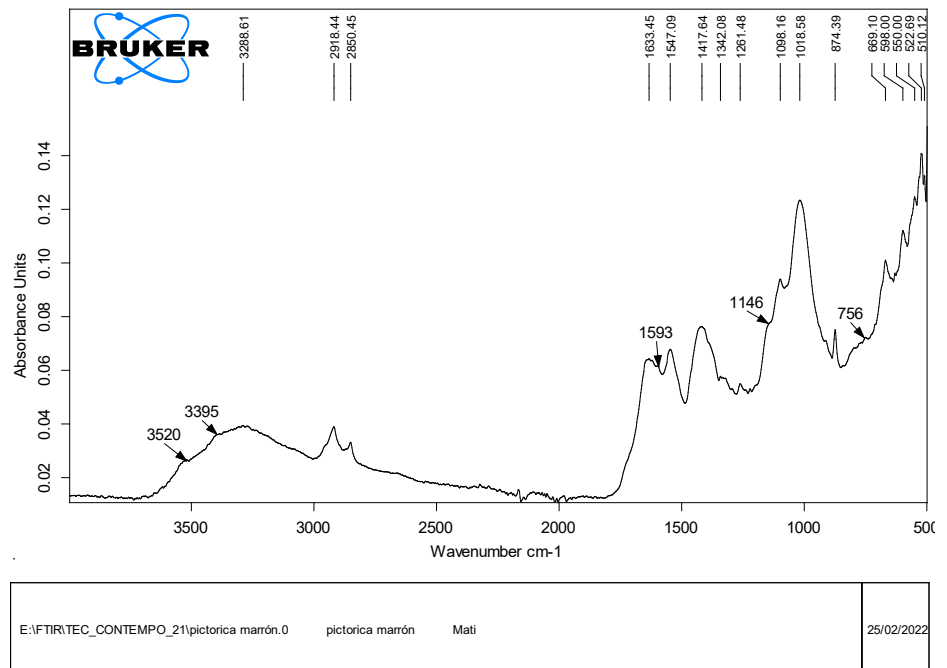
Fig. 22 FTIR muestra de la policromía

Por un lado, se identificó materia orgánica asociada a una sustancia lipídica como el aceite secante, correspondiente al aglutinante (2918, 2850, 1730 solapada, 1261 cm^{-1}). Dicho aceite se encuentra degradado, debido a que se identifican productos de alteración, como carboxilatos metálicos (1547 cm^{-1}) formados por la reacción de los ácidos grasos libres hidrolizados del aceite y los pigmentos presentes en la pintura, así como oxalatos (1633, 1342 cm^{-1}). No se descarta la posible presencia de una resina natural asociada a un barniz, aunque no es posible asegurarlo con total fiabilidad debido al intenso solapamiento de las bandas de todos los componentes presentes en la pintura. Por

otro lado, en lo referente a los componentes inorgánicos, se identifica la presencia de minerales silíceos asociados a pigmentos de tipo tierras (1146, 1018, 912, 600-500 cm^{-1}), calcita (CaCO_3 : 1417, 874 cm^{-1}) como carga de los pigmentos y mineral accesorio de las tierras y yeso ($\text{CaSO}_4 \cdot 2\text{H}_2\text{O}$: 3520, 3395, 1098, 669, 598 cm^{-1}), relativo a depósitos de suciedad superficial o a la preparación.

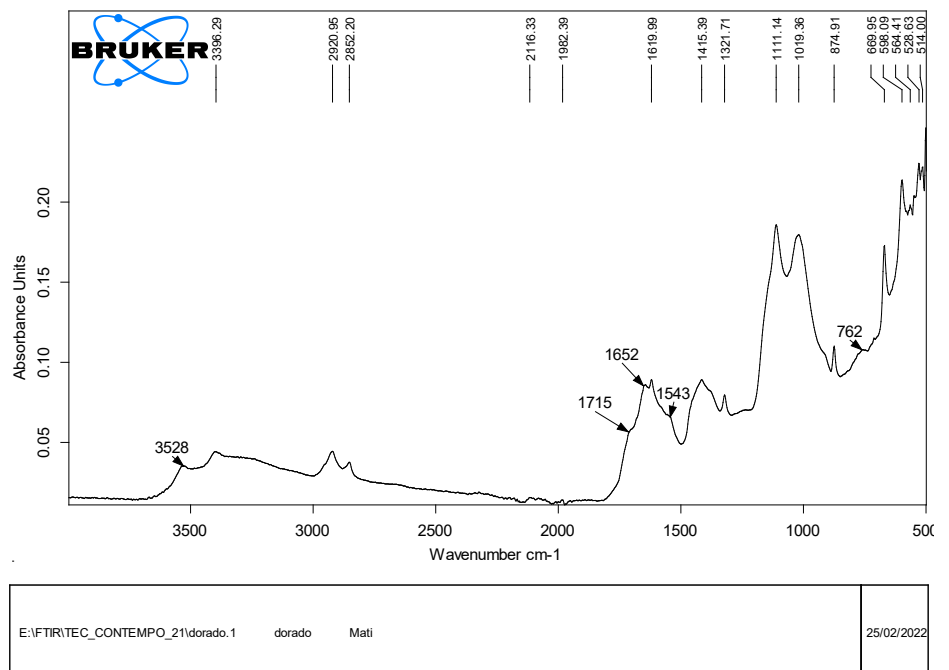
Fig. 24 FTIR muestra del dorado

Gracias al FTIR se identificó materia orgánica asociada a una sustancia lipídica como el aceite secante (2920, 2852, 1715 cm^{-1}), posiblemente perteneciente a un barniz oleoso. Este aceite se encuentra degradado, debido a que se identifican productos de alteración, como ácidos grasos libres formados por la hidrólisis del aceite (1715 cm^{-1}), carboxilatos metálicos (1543 cm^{-1}) formados por la reacción de los ácidos grasos libres hidrolizados del aceite y los pigmentos presentes en la pintura, así como oxalatos (1652, 1321 cm^{-1}). Al igual que en la muestra anterior no se descarta la posible presencia de una resina natural asociada a un barniz, aunque no es posible asegurarlo con total

fiabilidad debido al intenso solapamiento de las bandas de todos los componentes presentes en la pintura. También se identifica calcita (CaCO_3 : 1415, 874 cm^{-1}) y yeso ($\text{CaSO}_4 \cdot 2\text{H}_2\text{O}$: 3528, 3395, 1619, 1111, 669, 598 cm^{-1}), posiblemente pertenecientes a la capa de preparación.

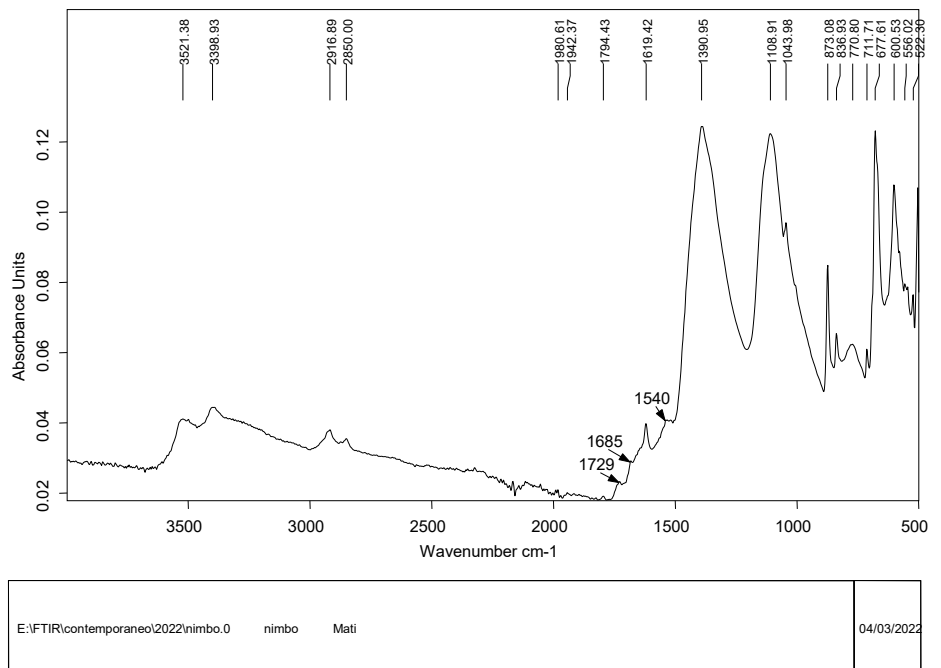
Fig. 26 FTIR muestra de la capa pictórica sobre cartón-piedra

Este último análisis determinó que se identifica materia orgánica correspondiente a una sustancia lipídica como el aceite secante (bandas a 2916, 2850, 1729 cm^{-1}), que se encuentra degradada, como lo indica la presencia de carboxilatos metálicos formados entre los ácidos grasos del aceite y los pigmentos (1540 cm^{-1}) y oxalatos (1619, 770 cm^{-1}). También se identifica yeso ($\text{CaSO}_4 \cdot 2\text{H}_2\text{O}$: 3521, 3398, 1108, 677, 600 cm^{-1}), calcita (CaCO_3) y blanco de plomo ($\text{Pb}(\text{CO}_3)_2 \cdot \text{Pb}(\text{OH})_2$) (1390, 1043, 873, 836, 711 cm^{-1}).
