El ayuntamiento de San Clemente (Cuenca): Estudios  
previos

Trabajo Fin de Grado

# Antiguo Ayuntamiento de San Clemente. Estudios previos

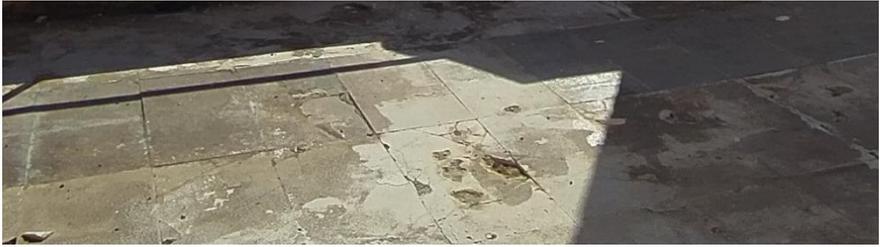
Imagen 7.1.22 Pavimento en la cubierta plana

Por último, el pavimento colocado en la cubierta plana es de baldosas cuadradas de un color gris, algunas de ellas se encuentran partidas.

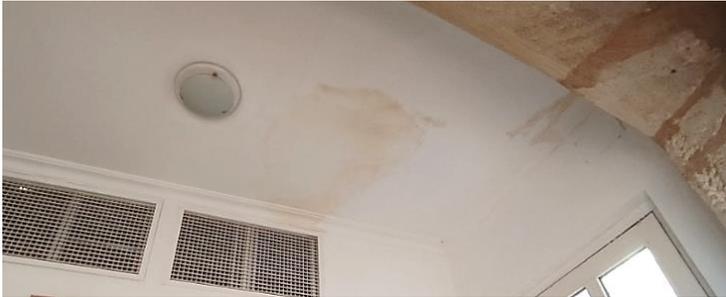
Imagen 9.1.1 Mancha de Humedad

**POSIBLES CAUSAS:** Mala impermeabilización o deterioro de estanqueidad en la formación de las nuevas instalaciones, entrada de agua y humedad por la zona del patio colindante, mala ventilación de la estancia, ventanas deterioradas que no son estancas con un cerrado deficiente, mala ejecución de la cubierta de policarbonato pudiendo caer agua por esa zona al interior, deficitario mantenimiento de la pequeña cubierta plana.

**PROPUESTA DE INTERVENCIÓN:** Reparación de la impermeabilización, colocación de un buen sistema hidráulico para la recogida de las aguas pluviales, mantenimiento y reparación en la medida de lo posible de los elementos dañados de la cubierta plana, quizá, también sería adecuado

darle más inclinación, colocación de nuevas ventanas que darán más estanqueidad, con un alfeizar y goterón. Cuando las humedades estén secas y se hayan eliminado las filtraciones se procede a la limpieza de los paramentos con su posterior pintura.

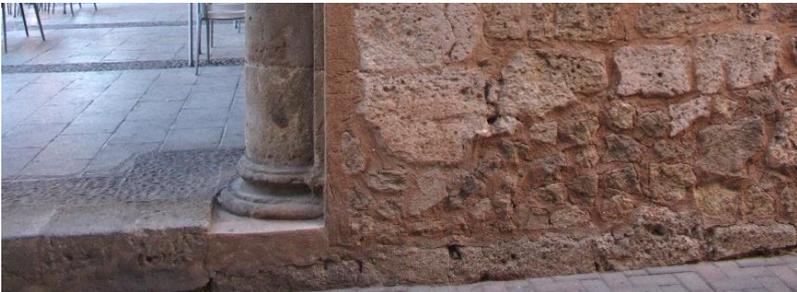
Imagen 9.1.10 Zona inferior de la fachada noroeste

por capilaridad el agua de lluvia, esta, al juntarse con las sales de la piedra, de la propia agua o del ambiente se ha dilatado y provocado roturas.
