Estudi i evolució de l'arquitectura tradicional al Poble Nou  
de Benitatxell

Treball Fi de Grau

AUTOR/A: Colomer Gilabert, Gabriela

CURS ACADÈMIC: 2021/2022

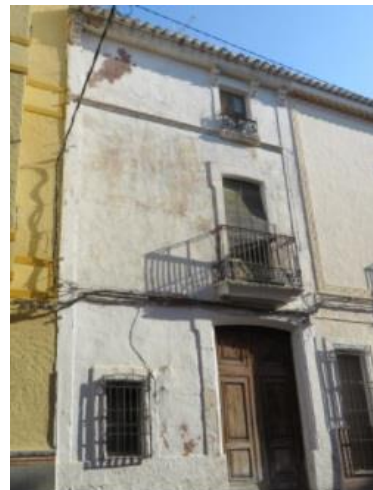
- LOCALITZACIÓ: Carrer Major, 28
- ANY DE CONSTRUCCIÓ: 1940
- PROPIETAT: Privada
- SUPERFÍCIE CONSTRUÏDA: 272 m<sup>2</sup>
- REFERÈNCIA CADASTRAL: 1711727BC5911S0001IP
- ÚS: Residencial

- PATOLOGIES: Humitats, humitats a la fusta, pegats de morter de cement, vegetació, oxidació de ferratges i serralleria, falta d'estanqueïtat i aïllament, desconxat i caiguda del revestiment
- INTERVENCIONS: manteniment mínim

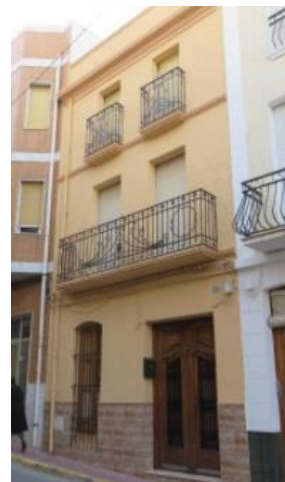
- LOCALITZACIÓ: Carrer Major, 23
- ANY DE CONSTRUCCIÓ: 1900
- PROPIETAT: Privada
- SUPERFÍCIE CONSTRUÏDA: 296 m<sup>2</sup>
- REFERÈNCIA CADASTRAL: 1809593BC5911S0001AP
- ÚS: Residencial. Hostal fins a 1954.

- PATOLOGIES: humitats
- INTERVENCIONS: Sòcol de manisa, substitució de la porta original
