Análisis constructivo-patológico y propuesta de  
intervención de edificio plurifamiliar en calle Isaac Peral  
nº31 de Burjassot.

Trabajo Fin de Grado

Grado en Arquitectura Técnica

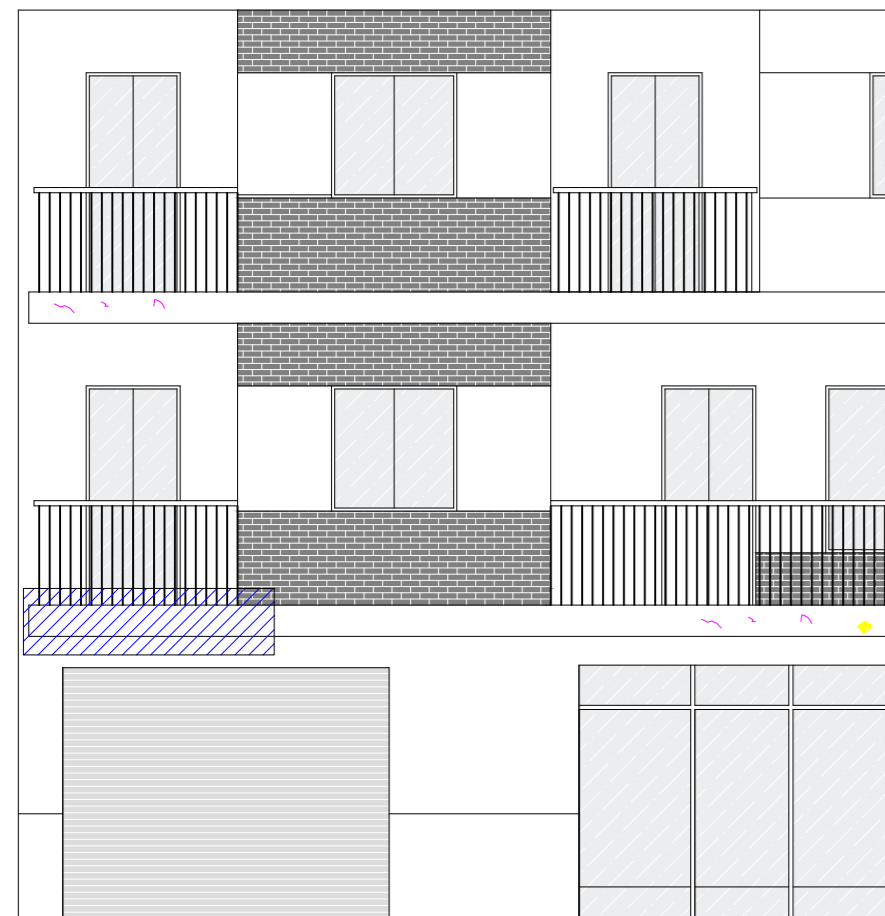
LOCALIZACIÓN DE LA LESIÓN

Lesión (grave) puntual de corrosión en la armadura y desprendimiento de la capa superficial de hormigón del frente de forjado.

Armadura, hormigón y revestimiento del frente de forjado del balcón de primera planta a la izquierda de la fachada principal.

- Desprendimiento
- Fisuras
- Desprendimiento de pintura

Una causa es que las barras de acero de la armadura están en estado de corrosión.  
 Otra causa visible es que el espesor de recubrimiento del zuncho de borde es insuficiente y variable en distintas partes del frente de forjado.  
 La tercera causa es que en la pieza de remate del pavimento que vuela sobre el frente del forjado no hay presencia de goterón. Su ausencia produce escorrentía de agua hacia el frente de forjado.  
 La causa más probable es la combinación entre la falta de goterón en la pieza de remate y el insuficiente o variable espesor de recubrimiento de hormigón en el frente de forjado.

Se observa que se ha producido la corrosión en las barras de acero de la armadura y el desprendimiento del recubrimiento del zuncho de borde. Por lo que se llevará un proceso de saneado y de recuperación de la sección del canto de forjado.

1. Se delimitará un perímetro de trabajo para garantizar las medidas de seguridad. Posteriormente, se realizará el apuntalamiento de la zona.
2. Preparación del soporte mediante demolición manual del hormigón deteriorado, hasta conseguir una superficie rugosa mayor a 5 mm y mecánicamente resistente. Se deberá picar hasta encontrar al menos 20 cm de armadura no afectada por la corrosión en ambos sentidos y garantizando que alrededor de la armadura queden 2 cm.

3. Limpieza manual de las armaduras con cepillo de púas metálico para la eliminación de la corrosión.
4. La armadura sigue cumpliendo su función estructural, ya que no ha perdido más del 10% de su sección, por lo que se llevará a cabo una pasivación aplicando a brocha 2 capas de mortero cementoso monocomponente sobre el acero. Se realizará lo antes posible tras la limpieza.

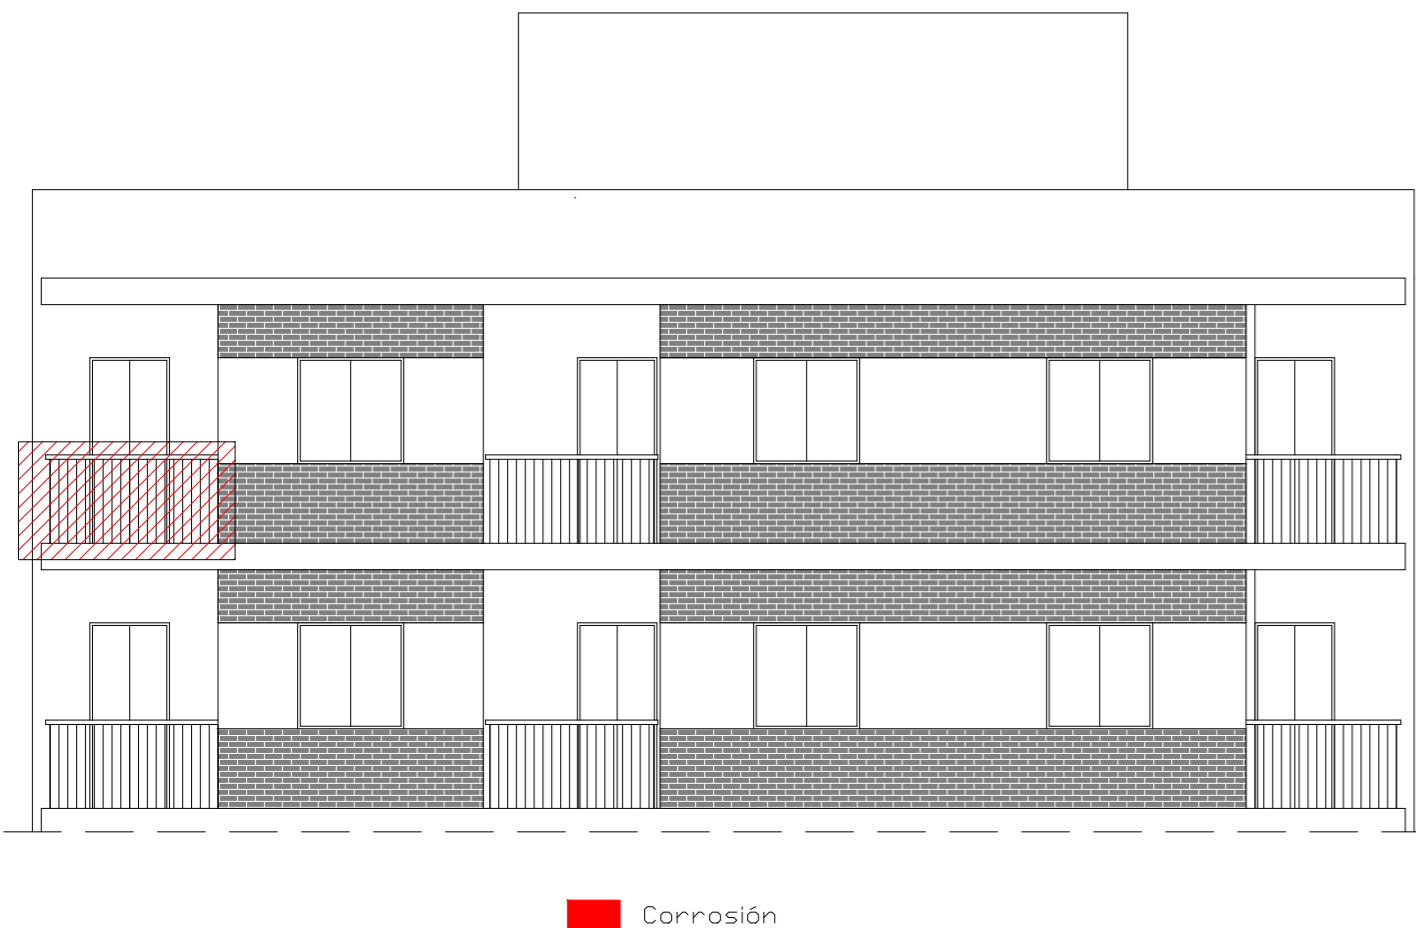
## LOCALIZACIÓN DE LA LESIÓN

Lesión (gravedad media) puntual por corrosión en barandilla de balcón dando lugar a la pérdida de sección.

Los elementos afectados son los barrotes de la barandilla del balcón de la 5ª planta a la izquierda que da a la fachada principal.

La causa más probable de la corrosión que ha ido reduciendo la sección de los barrotes metálicos ha sido la falta o ausencia de protección anticorrosión. Probablemente otra causa sea la falta de mantenimiento .

1. Picado a través de trabajos manuales del revestimiento de pintura de la barandilla.
2. Limpieza del óxido con cepillo de púas metálico.
3. Aplicar un pasivante contra la corrosión.
4. Restauración a través de tubos cuadrados de perfil hueco de acero laminado en frío de características similares al existente y montantes de tubo cuadrado de perfil hueco de acero laminado en frío.
5. Aplicación de 2 capas de pintura al esmalte con propiedades antioxidantes a pincel.

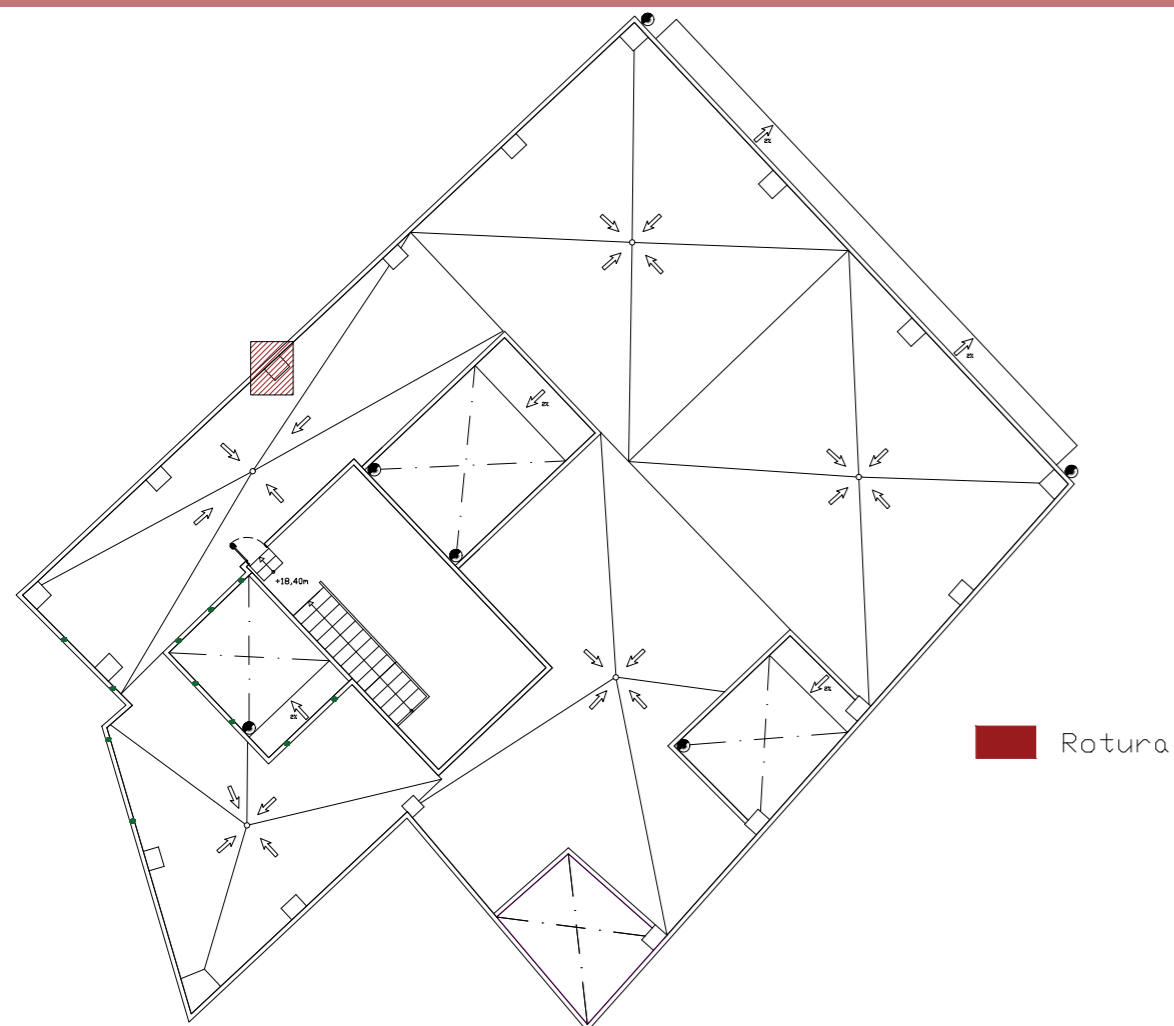
## LOCALIZACIÓN DE LA LESIÓN

Lesión (gravedad baja) puntual por rotura y desprendimiento de la fábrica de ladrillo del antepecho.

El elemento afectado es la pilastra de fábrica de ladrillo.

La causa más probable es que hubiese un elemento metálico empotrado en la pilastra. El paso de humedad a través del soporte hizo que el elemento metálico se corrojera y que ejerciese un esfuerzo de empuje sobre la fábrica de la pilastra provocando la rotura y el desprendimiento de parte de la fábrica y revestimiento en su parte de coronación.

Otra causa probable sería la ocasionada por un golpe o impacto sobre el elemento anclado creando un empuje suficiente para su rotura y desprendimiento.

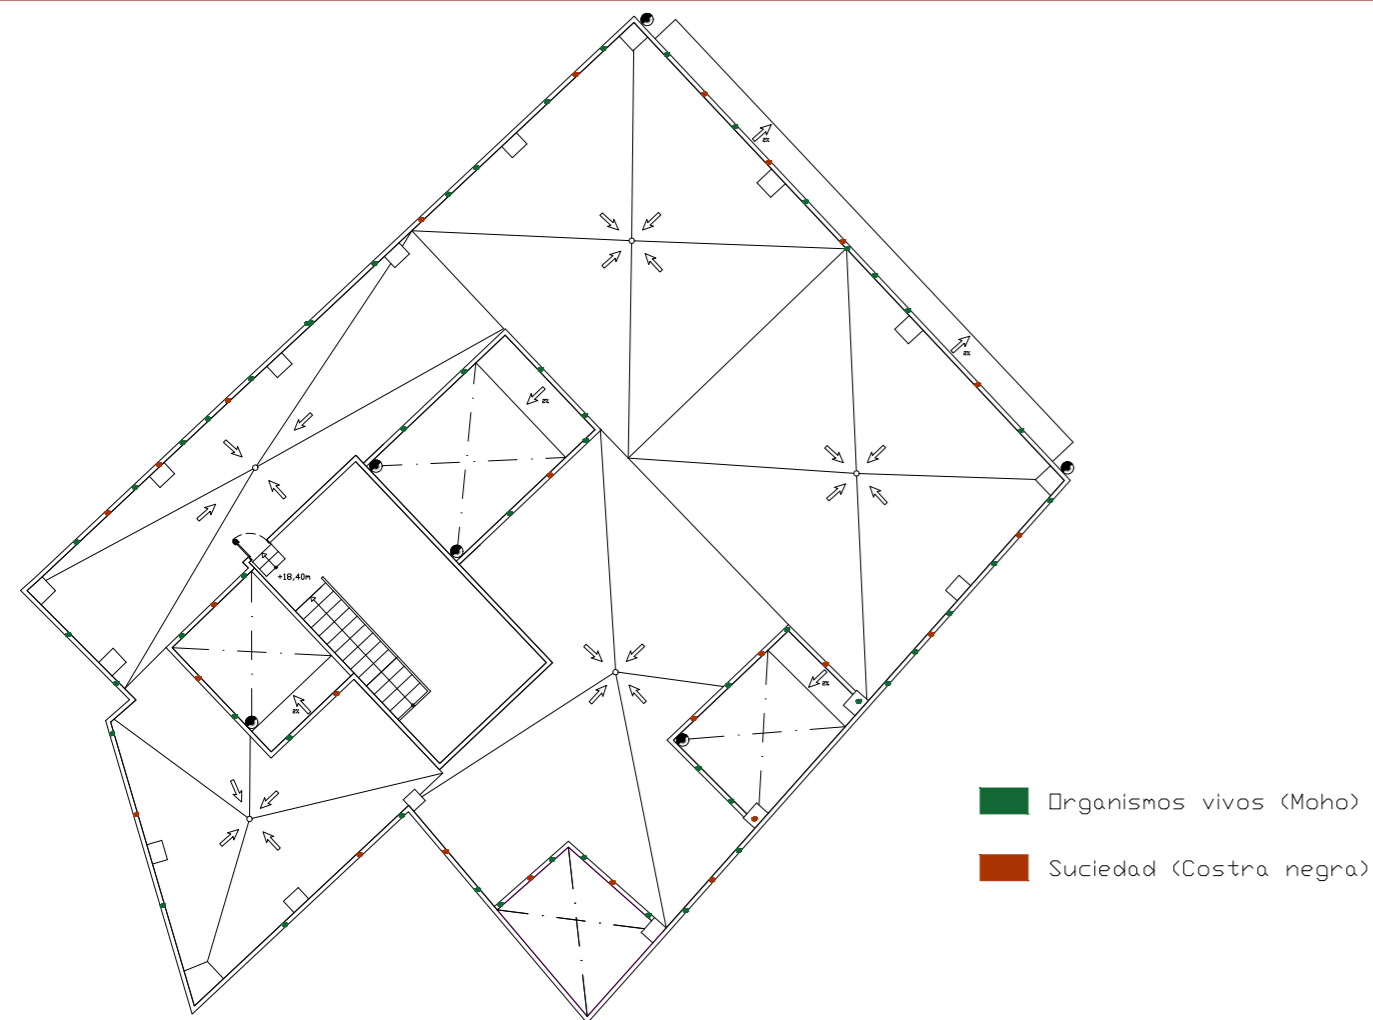
## LOCALIZACIÓN DE LA LESIÓN

Los elementos afectados son los antepechos de la cubierta en la zona de coronación.

Para la desaparición del moho en la coronación se empleará un fungicida, una solución acuosa llamada "Danoclean antifungi". Según la ficha técnica del fabricante su modo de aplicación será el siguiente:

6. Se aplicará un lechada de mortero continua por toda la cabeza del antepecho.
7. Se colocará una lámina impermeabilizante. Ésta deberá ser con un acabado de granulo mineral para tener mayor agarre con el mortero.
8. Se aplicará otra lechada de mortero continua por toda la cabeza del antepecho.
9. Colocación de albardilla cerámica. Ésta deberá cumplir:
  - Debe tener una inclinación de 10° como mínimo.
  - Debe disponer de goterones en la cara inferior de los salientes hacia los que discurren el agua, separados de los paramentos correspondientes del antepecho al menos 2 cm.
  - Deben disponerse juntas de dilatación impermeables cada 2 m.

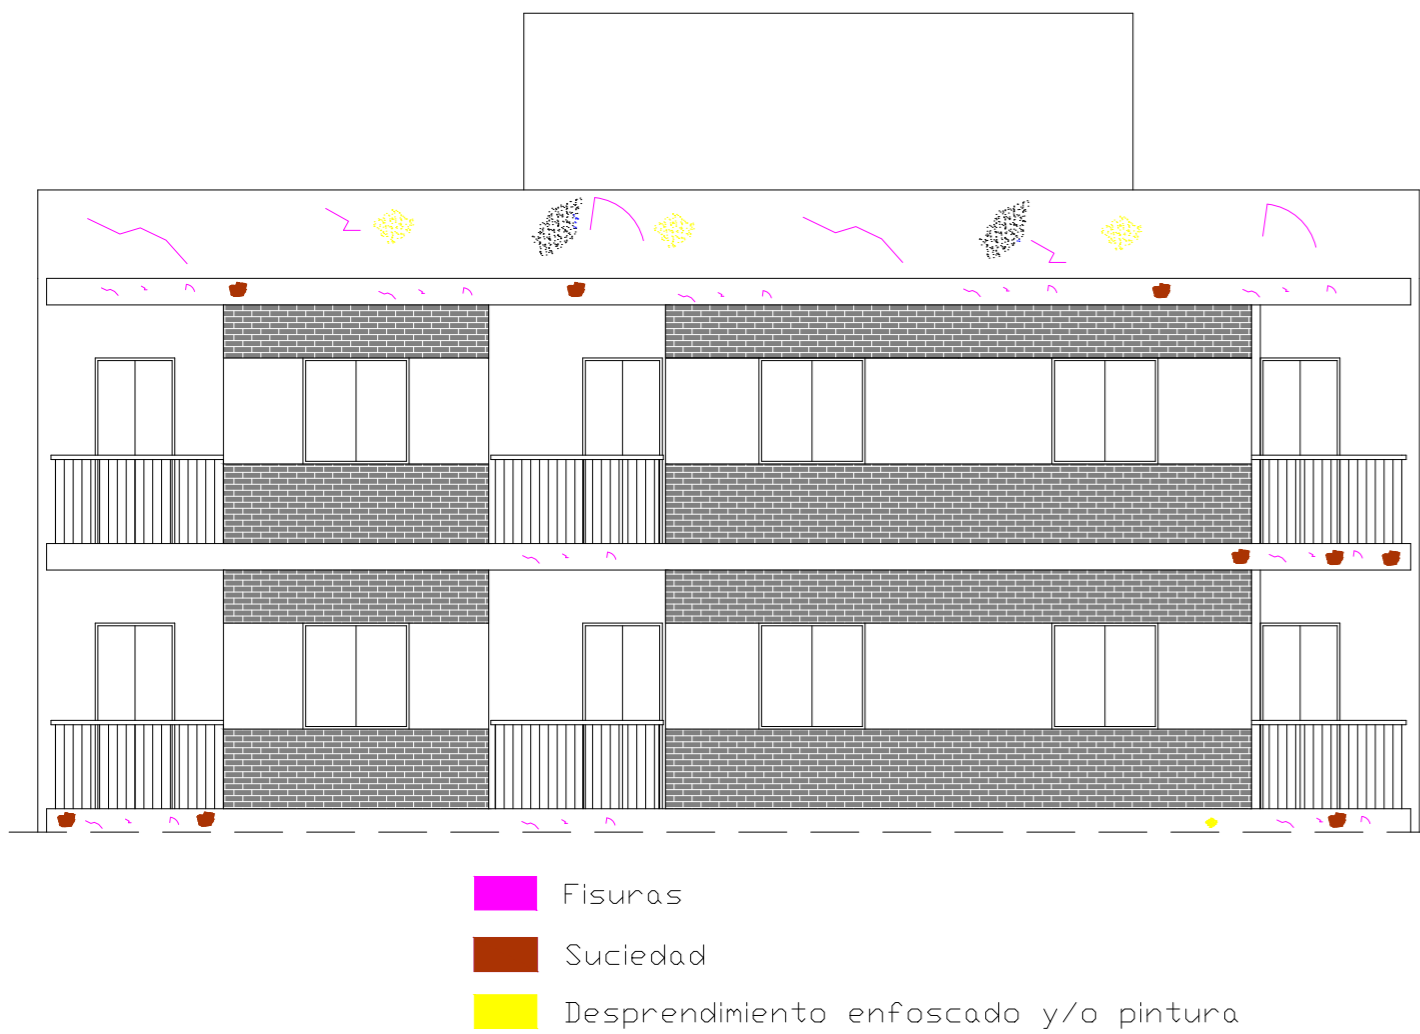
## LOCALIZACIÓN DE LA LESIÓN

Lesión (gravedad media) generalizada a partir de fisuras en forma de mapa y desprendimiento del enfoscado en antepechos de la fachada principal con orientación noreste y los de interior de la cubierta.

Los elementos afectados por la lesión son los paramentos (tanto intradós como extradós) de los antepechos.

1. Picado del acabado continuo deteriorado hasta llegar a la base firme y sana del paramento.
2. Aplicación de enfoscado como capa base.
3. Colocación de una malla de poliéster o fibra de vidrio a través de un adhesivo.
4. Enfoscado el paramento con un mortero elástico.
5. Aplicación de una pintura similar a la anterior sobre el enfoscado (la fachada principal y la de interior de cubierta tendrán colores distintos). Primero se aplicará una capa base de imprimación. Posteriormente se darán 2 capas de pintura al silicato mediante rodillo. Ésta deberá ser impermeable y transpirable.

Para solucionar problemas de escorrentía de agua por el paramento se colocará una albardilla en la coronación. Su solución se ha comentado en ficha de patología anterior (LESIÓN 4).

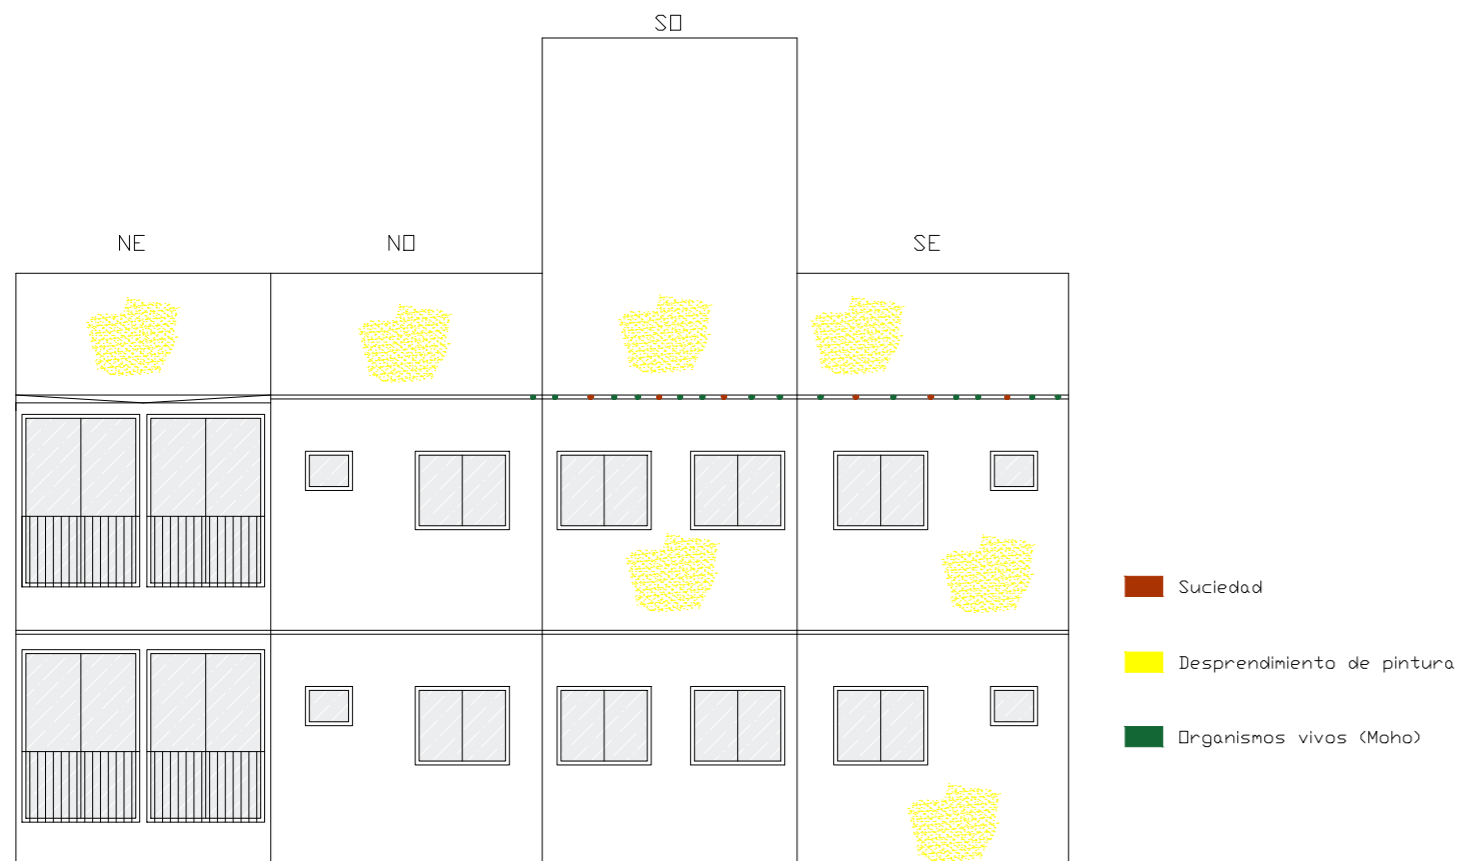
LOCALIZACIÓN DE LA LESIÓN

Lesión (gravedad media) generalizada por desprendimiento de pintura las fachadas del patio interior, y concentración de moho y suciedad en imposta.

Los elementos afectados por la lesión son las fachadas de los patios interiores y la imposta en las caras orientadas al norte.

Para la desaparición del moho se empleará un fungicida, una solución acuosa llamada "Danoclean antifungi". Según la ficha técnica del fabricante su modo de aplicación será el siguiente:

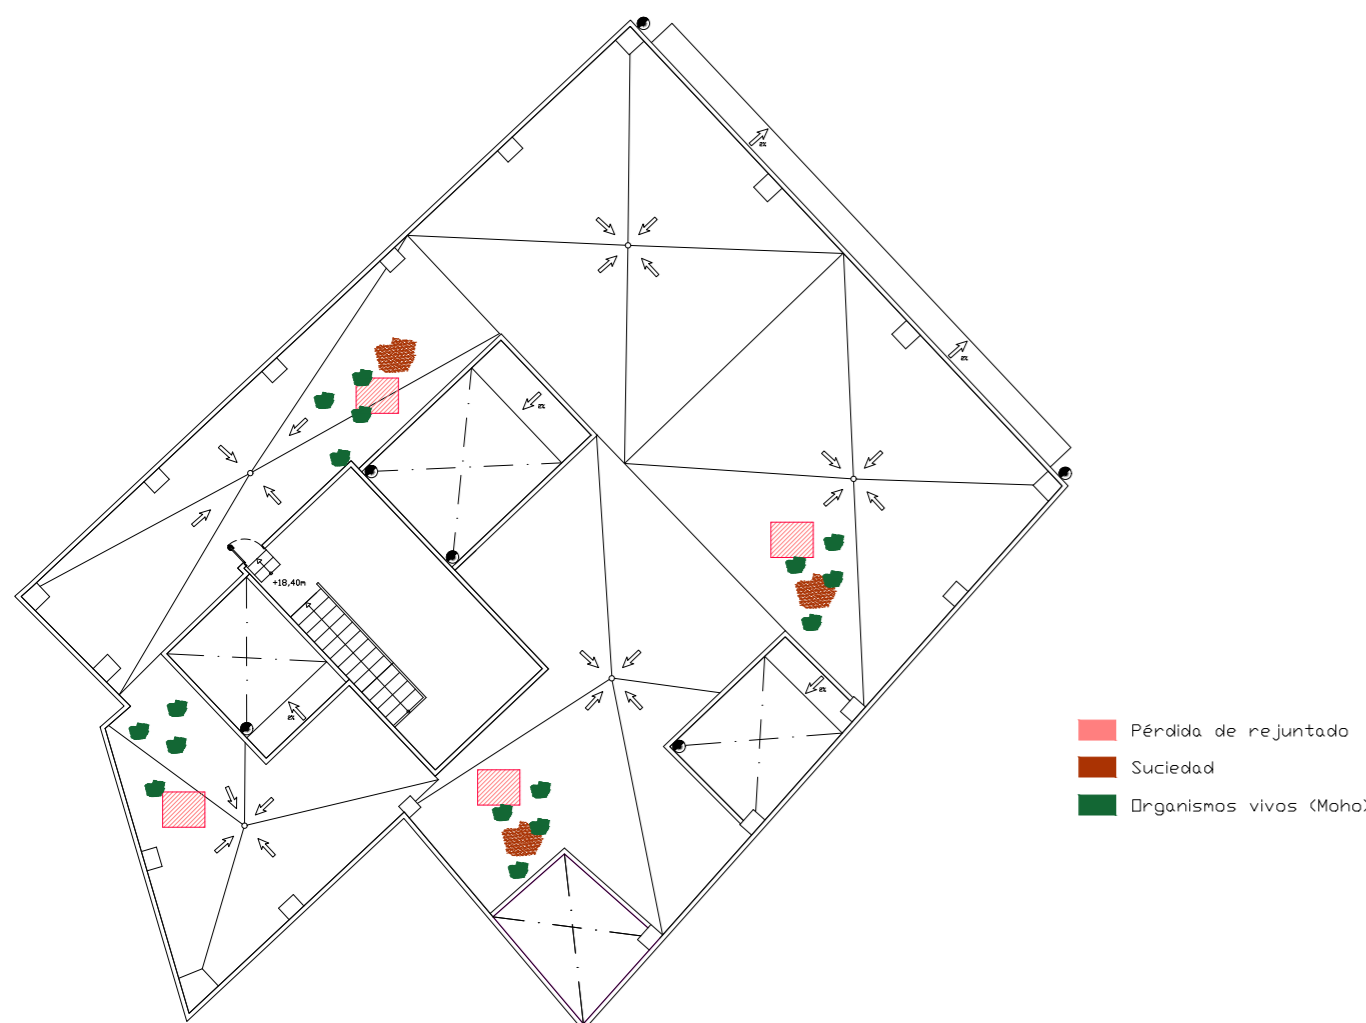
LOCALIZACIÓN DE LA LESIÓN

El elemento afectado es el pavimento de la cubierta y su rejuntado.

Para la desaparición del moho se empleará un fungicida, una solución acuosa llamada "Danoclean antifungi". Según la ficha técnica del fabricante su modo de aplicación será el siguiente:

Una vez solucionado la acumulación de moho, se procede a reparación de las deformaciones cóncavas en la superficie de la cubierta.

5. Retirada del pavimento y del mortero de agarre. El pavimento al ser un baldosín catalán común, no se recuperará y se colocará unos nuevo.
6. Capa de mortero para regularizar las zonas donde hay deformaciones.
7. Reposición del pavimento, prestando atención al rejuntado. Se deberá tener en cuenta las juntas de pavimento según el CTE DB-HS en el apartado 2.4.4.1.1, por lo que al ser una cubierta ventilada se realizarán en cuadrículas cada 7,5 metros como máximo, de forma que los paños entre las juntas guarden como máximo la relación 1:1,5. En las juntas debe colocarse un sellante que debe quedar enrasado con la superficie de la capa de protección de cubierta.

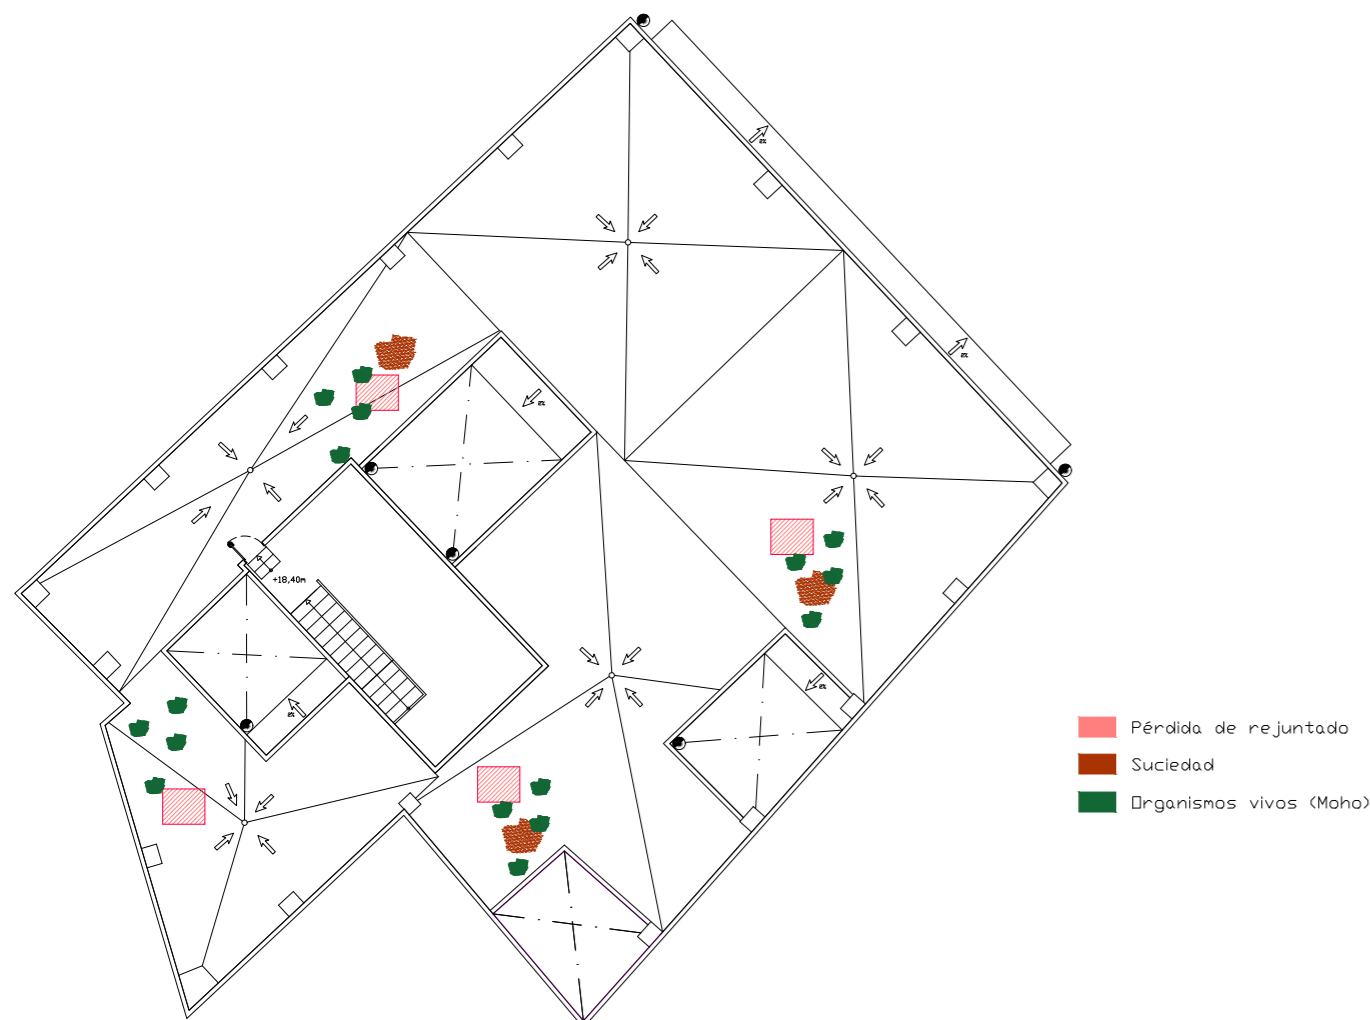
LOCALIZACIÓN DE LA LESIÓN

El elemento afectado es el pavimento de la cubierta y su rejuntado.

Se han producido en algunas zonas deformaciones cóncavas que dan lugar a charcos. En los charcos el agua queda retenida durante un tiempo dando lugar a la aparición de humedad, propiciando la concentración de organismos vivos (mohos) y de suciedad (costra negra). La causa más probable de estas deformaciones cóncavas en los paños de cubierta son debido una mala solución constructiva de las pendientes de éstos.

PROPUESTA DE INTERVENCIÓN: Dimensionado de juntas de dilatación de pavimento.

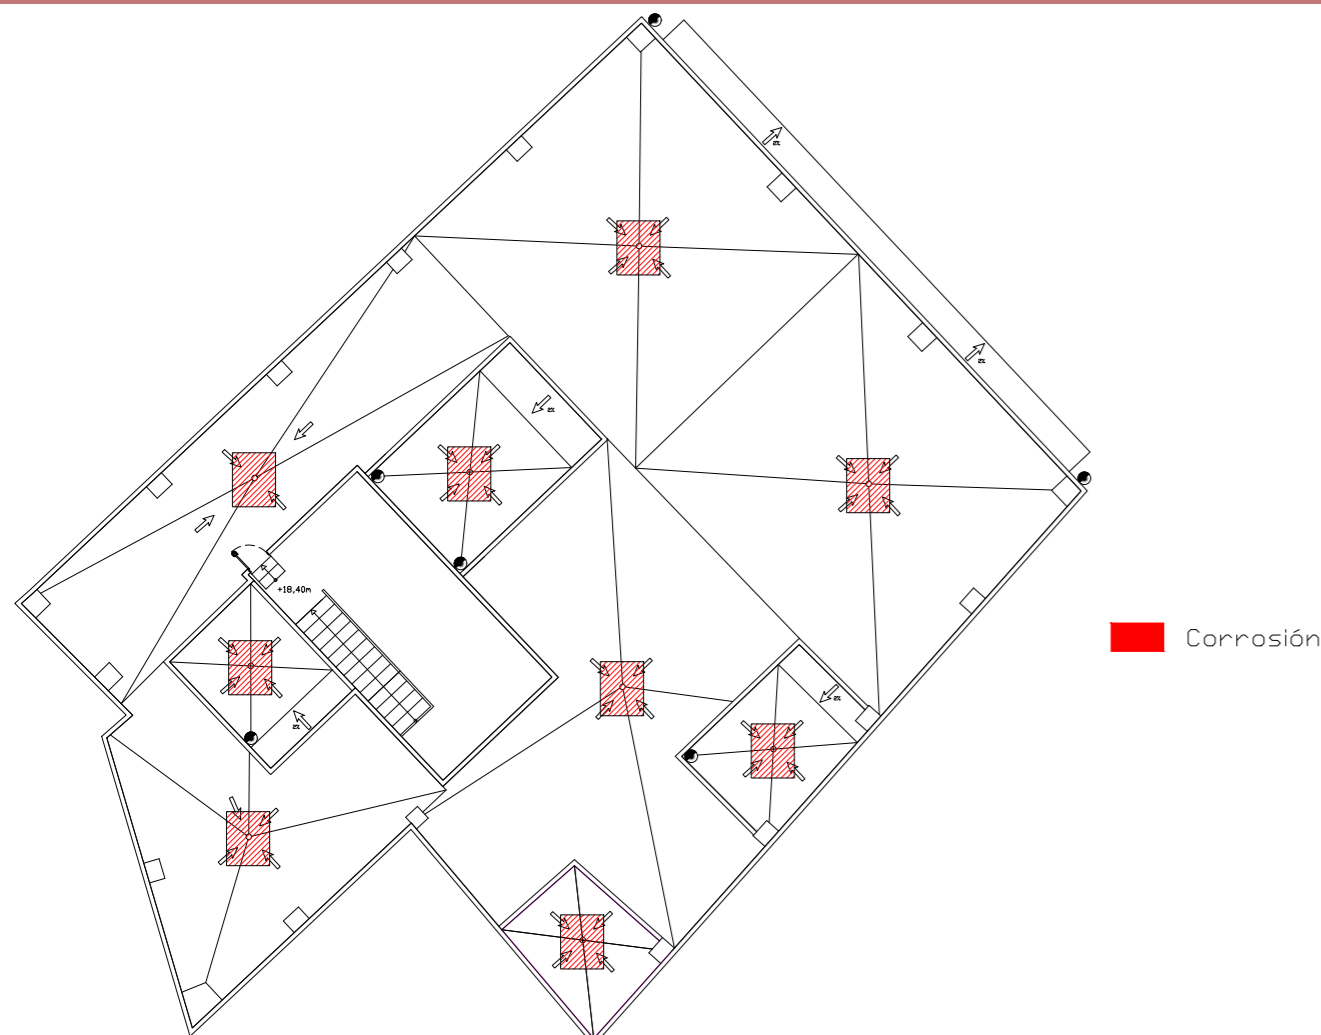
## LOCALIZACIÓN DE LA LESIÓN

Lesión (gravedad media) generalizada afectando por ataque químico de corrosión a los sumideros.

Todos los sumideros tanto en la cubierta como en la terraza de los patios interiores.

La causa más probable de la corrosión del elemento es debido a un defecto de proyecto por una mala elección del material para el uso requerido.

Tras la revisión de que la lámina impermeabilizante está en correcto estado:

- Reposición del mortero de agarre (M-5).
- Colocación del nuevo pavimento de baldosa cerámica similar al existente.

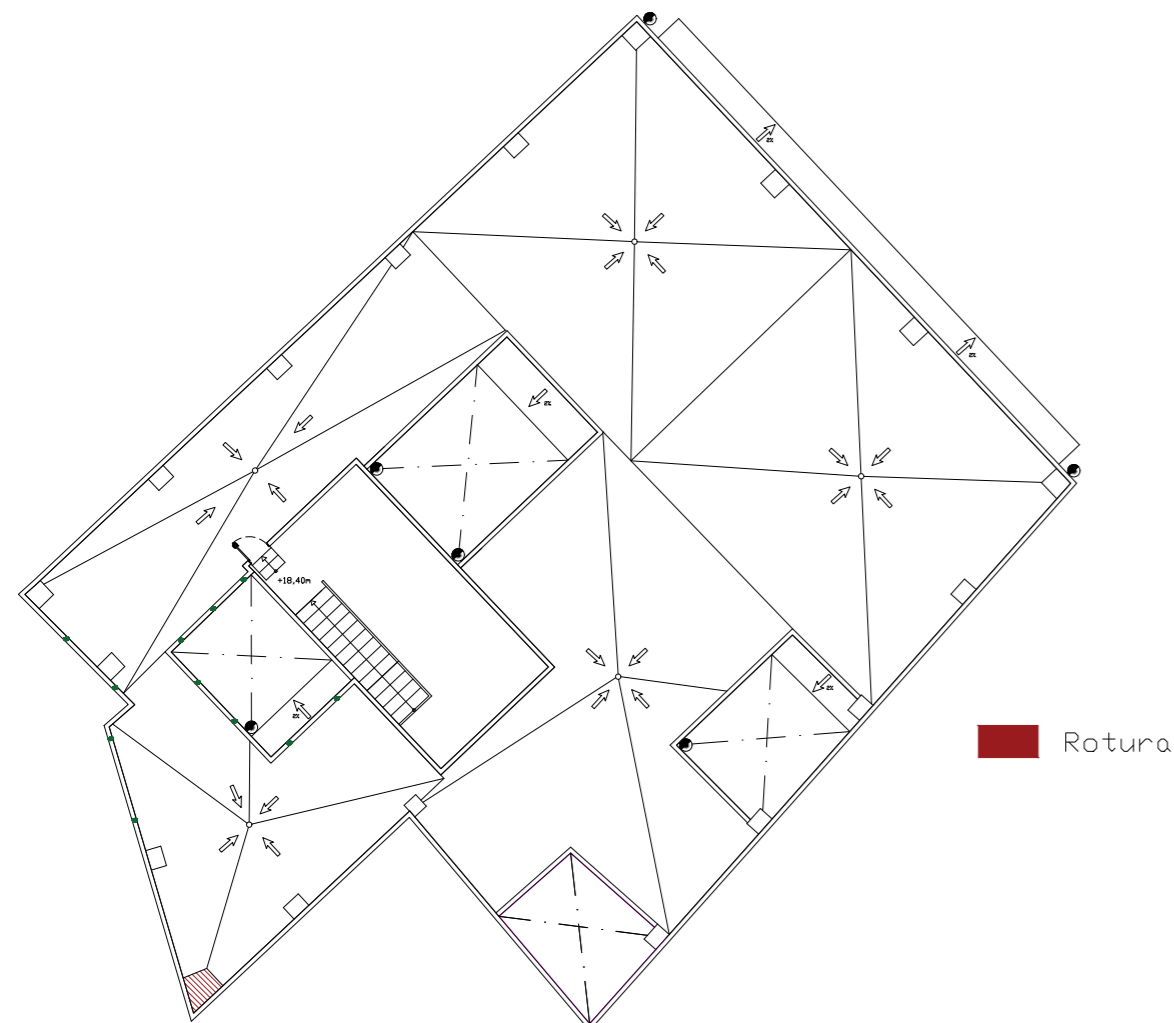
## LOCALIZACIÓN DE LA LESIÓN

Lesión (grave) puntual por rotura de la placa de polycarbonato y corrosión de la estructura portante del lucernario.

La placa de polycarbonato del lucernario situado en la cubierta, la estructura portante y el sellado.

La placa se ha roto en un solo punto. Puede que haya sido por una acumulación de agua excesiva en ese punto debido a un mal rejuntado entre el cristal y la corrosión en la estructura portante del lucernario.

1. Retirada por medios manuales del material de rejuntado de la placa y la estructura.
2. Retirada de la placa de polycarbonato.
3. Saneado de la estructura metálica con cepillo de púas metálicas del óxido.
4. Aplicar pasivante contra la corrosión.
5. Aplicar una imprimación antioxidante a la perfilería metálica.
6. Pintar la estructura con poliurea a 2 capas. Ésta le dará propiedades impermeabilizantes.
7. Colocación de las nuevas placas. Se sustituirá por placas de vidrio con mejores propiedades hidrotérmicas.
8. Rejuntado de la placa con la estructura metálica. Se utilizará un sellante que tenga propiedades elásticas y que garantice la impermeabilidad.

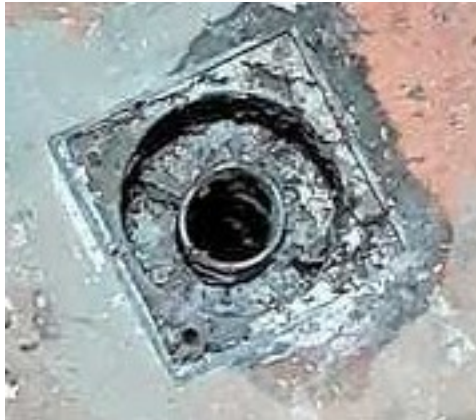
Cubierta LS\_[QB]\_d\_oxi02 [Ref. CU005]

Elemento a inspeccionar	Código Lesión	Lesiones y síntomas	Indicadores		Actuaciones	Ref. Fotográfica
			ID	ED	AP	
Elementos Singulares	OTROS	Sumidero oxidado	2	0	INTm

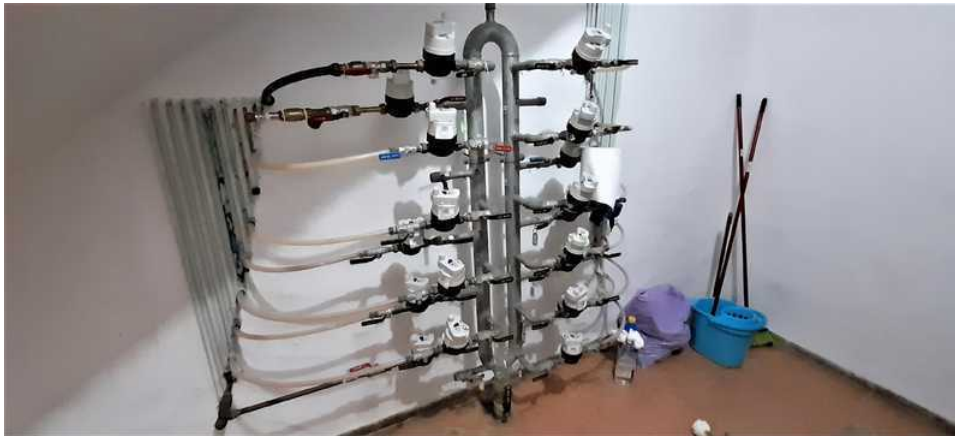
Suministro de aguas. Contadores. [Ref. IN001]

SUMINISTRO DE AGUAS		¿Los contadores están centralizados? <input checked="" type="radio"/> SI <input type="radio"/> NO					
Elemento a inspeccionar	Ubicación	Lesiones y síntomas	Indicadores		Actuaciones	Ref. fotográfica	
			ID	ED	AP		
Suministro de aguas	Contadores	Escalera, zonas comunes	Sin lesiones aparentes				IN001
	Red	zonas comunes	Sin lesiones aparentes				
	Otros						
Observaciones

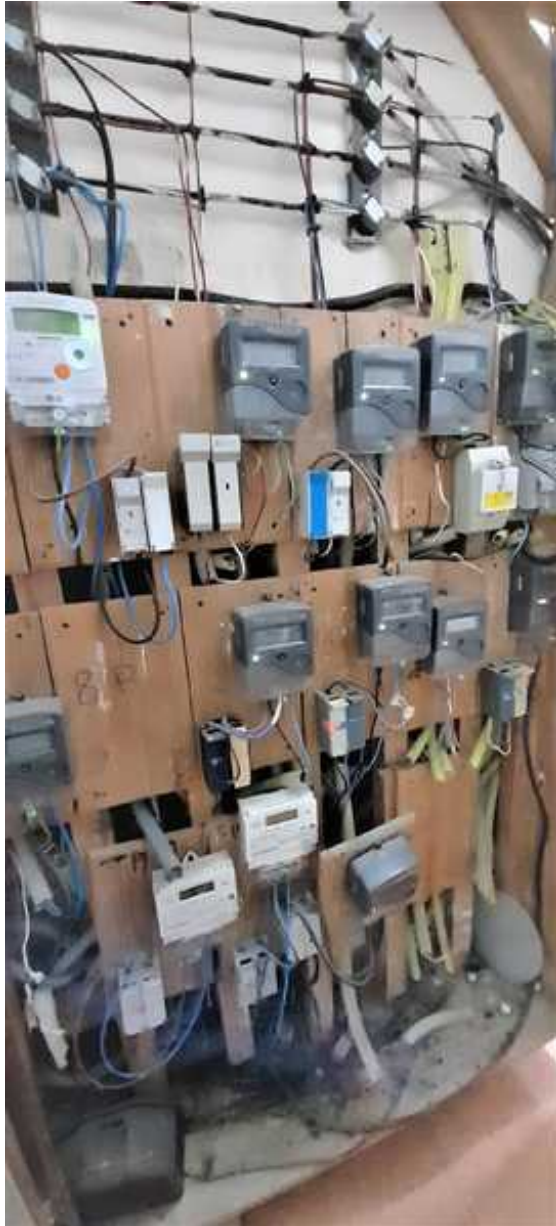
Suministro eléctrico. Contadores. [Ref. IN003]

SUMINISTRO ELÉCTRICO		¿Los contadores están centralizados? <input type="radio"/> SI <input checked="" type="radio"/> NO					
Elemento a inspeccionar	Ubicación	Lesiones y síntomas	Indicadores		Actuaciones	Ref. fotográfica	
			ID	ED	AP		
Suministro eléctrico	Contadores	Zonas comunes escaleras	Obsoleto				IN003
	Red						
	Otros						
Observaciones	Cuadro de contadores, obsoleto sin las protecciones adecuadas. Sustituirlo y adaptarlo a normativa.

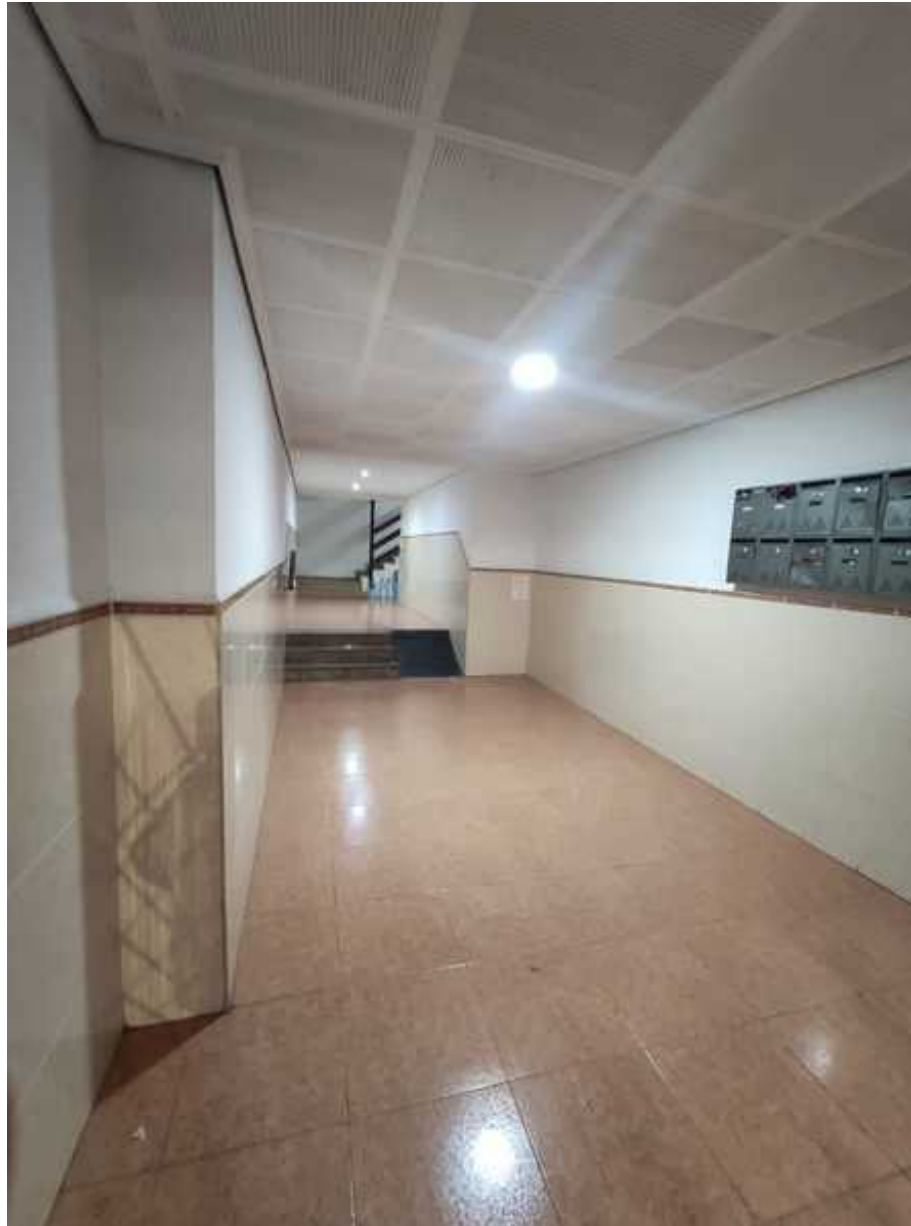
Accesibilidad. Existencia de desnivel [Ref. AC001]

Existencia de desnivel desde la calle hasta la cota de acceso al ascensor o arranque de escalera general:	SI	Ref. fotográfica
En caso de existencia de desnivel, se salva con:	Con escalera de 3 peldaños y rampa	AC001
Altura a salvar (m):	0,45
