INFORME TÉCNICO Y PROPUESTA DE INTERVENCIÓN
DE LAS PINTURAS MURALES DEL SIGLO XIX DEL
COMEDOR DEL "HUERTO DE AMORÓS" EN
BENAGUASIL (VALENCIA).

Trabajo Fin de Grado

Grado en Conservación y Restauración de Bienes Culturales

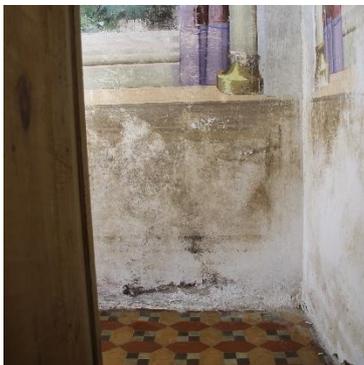
Fig. 15. Zócalo conservado tras la rinconera.

Como es característico de este periodo, el zócalo imitaba placas de mármol (actualmente solo se puede ver tras una de las rinconeras) que seguramente se encontrasen en un marco de arquitectura fingida (Fig. 16). Siguiendo de forma ascendente encontramos una arquitectura fingida que simula abrir al exterior la sala con grandes ventanales con columnas de estilo dórico (con un capitel dorado con ábaco, equino, collarino y baquetón; una fusta lisa, y una basa, dorada también, de estilo corintio con un toro, una escocia acabada en el plinto) y arcos polilobulares que descansan sobre el ábaco, consiguiendo así un trampantojo que nos lleva a una zona ajardinada que envuelve la sala en su totalidad (Fig. 17). En las pinturas del comedor, el artista utiliza la técnica del

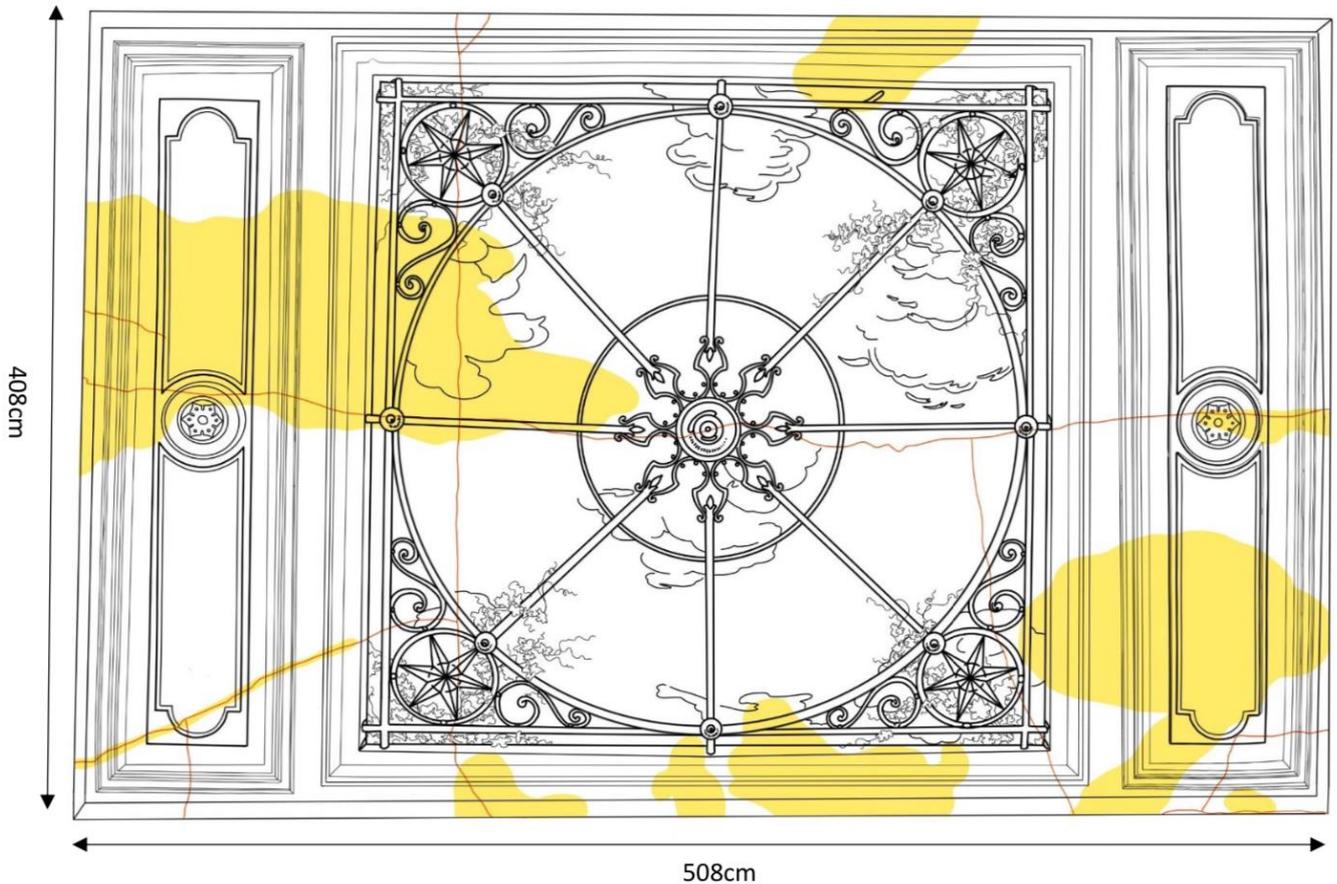
<p>Polvo adherido por toda la superficie</p> <p>■ Grietas</p> <p>■ Manchas humedad</p>	<p><i>Techo comedor Huerto de Amorós</i></p>

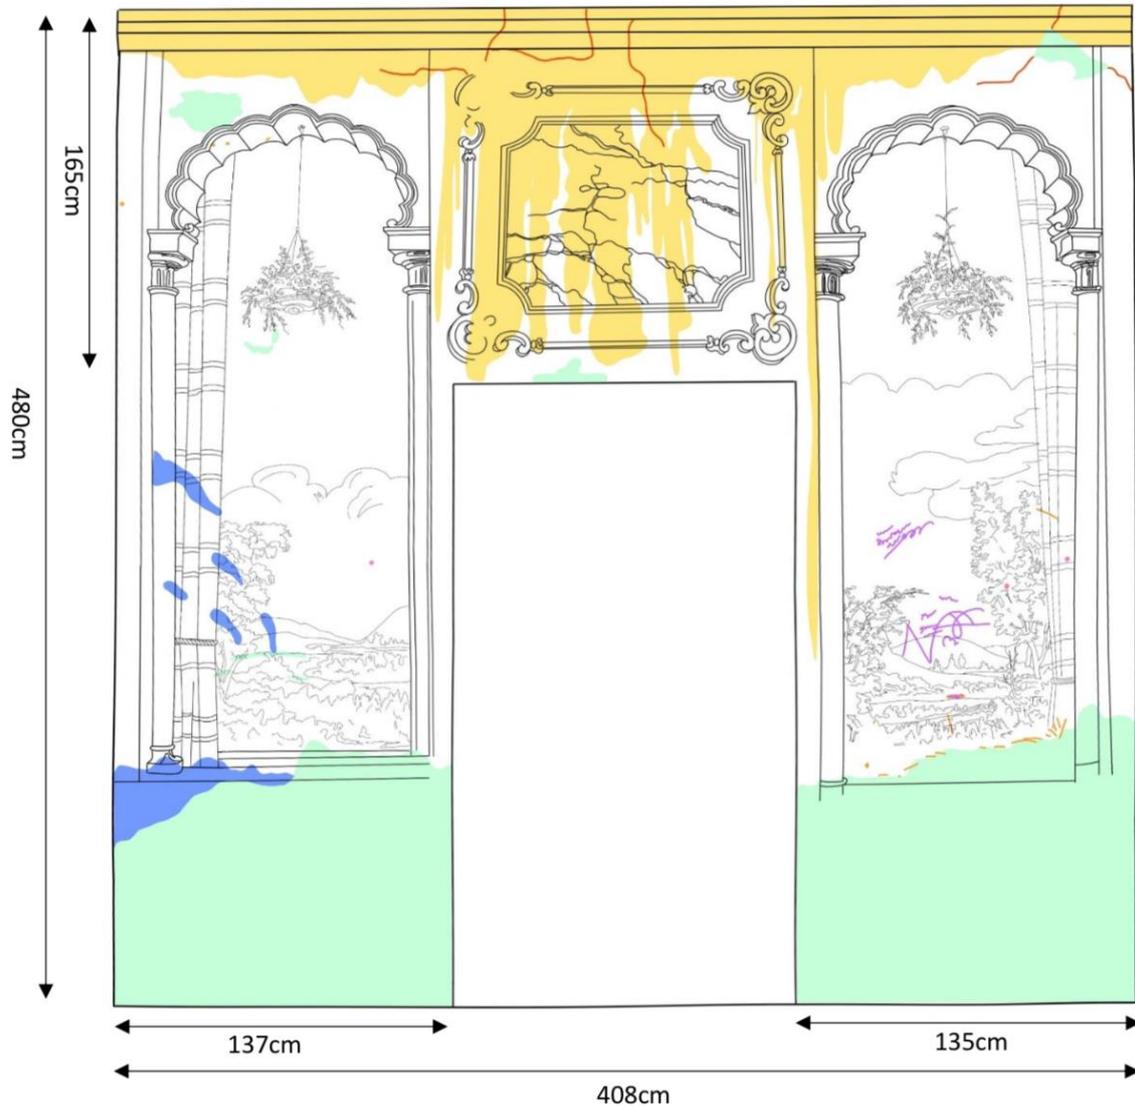
Polvo adherido por toda la superficie Manchas humedad Perdidas Incisiones Inscripciones Impacto munición Ataque biológico Grietas	<i>Pared norte comedor Huerto de Amorós</i>	
	Autor desconocido	
	Carla Durá Ferre	
	2022-2023	
	480x408cm

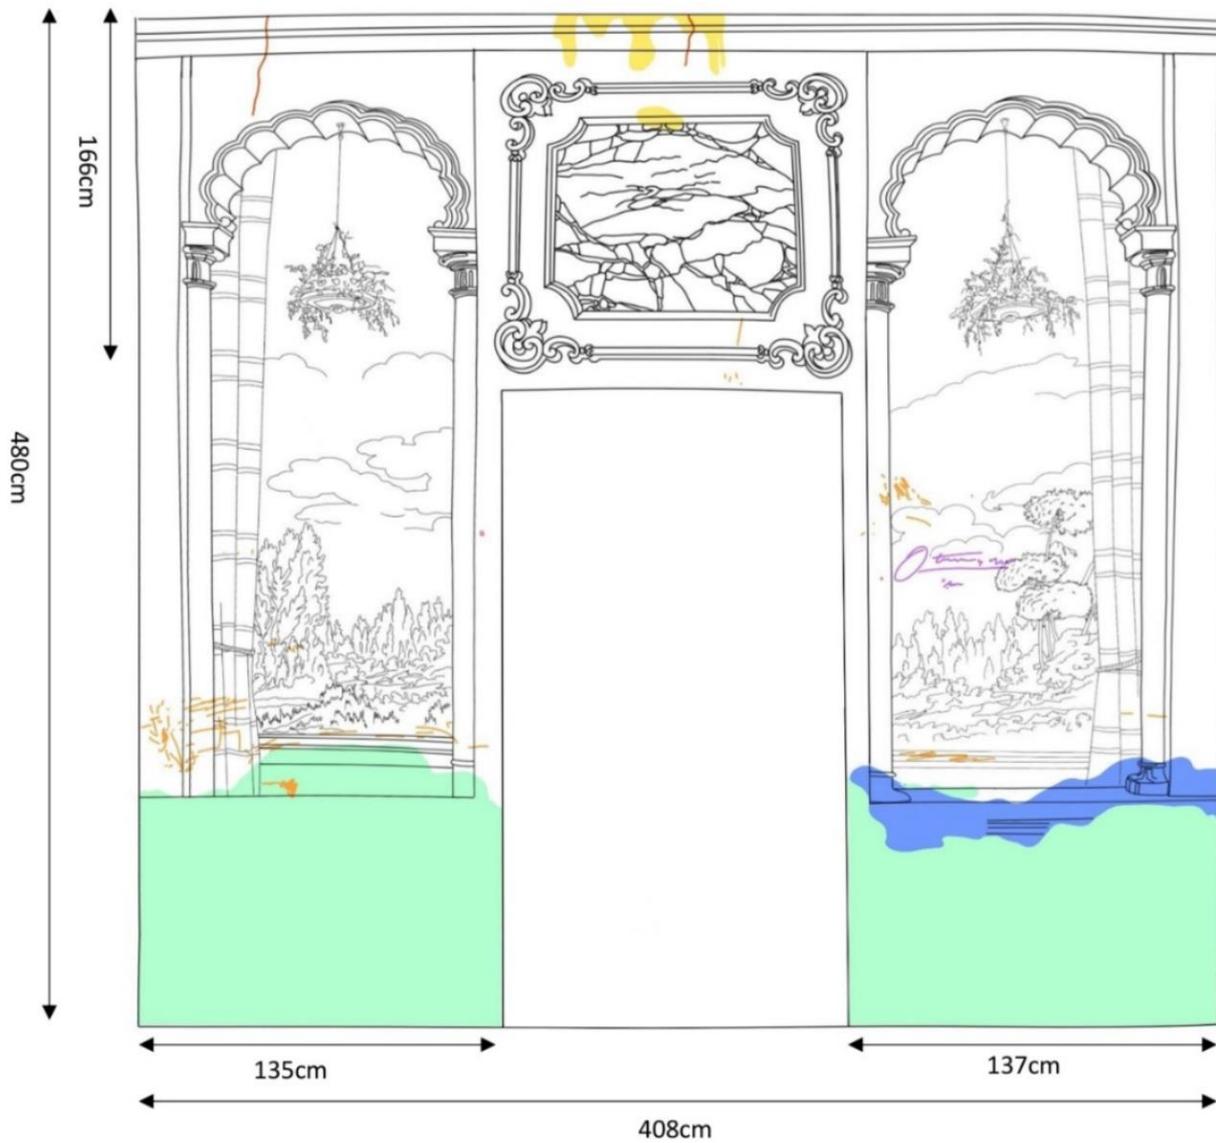
Polvo adherido por toda la superficie	<i>Pared sur comedor Huerto de Amorós</i>

<p>UNIVERSITAT POLITÈCNICA DE VALÈNCIA</p> <p>CRBC</p> <p>CONSEJO REGULADOR DE INVESTIGACIONES Y SERVICIOS DE INVESTIGACIÓN EN MATERIA DE CONSTRUCCIÓN</p>
Manchas humedad	Autor desconocido	
Perdidas	Carla Durá Ferre	
Incisiones	2022-2023	
Inscripciones	480x408cm	
Impacto munición		
Grietas

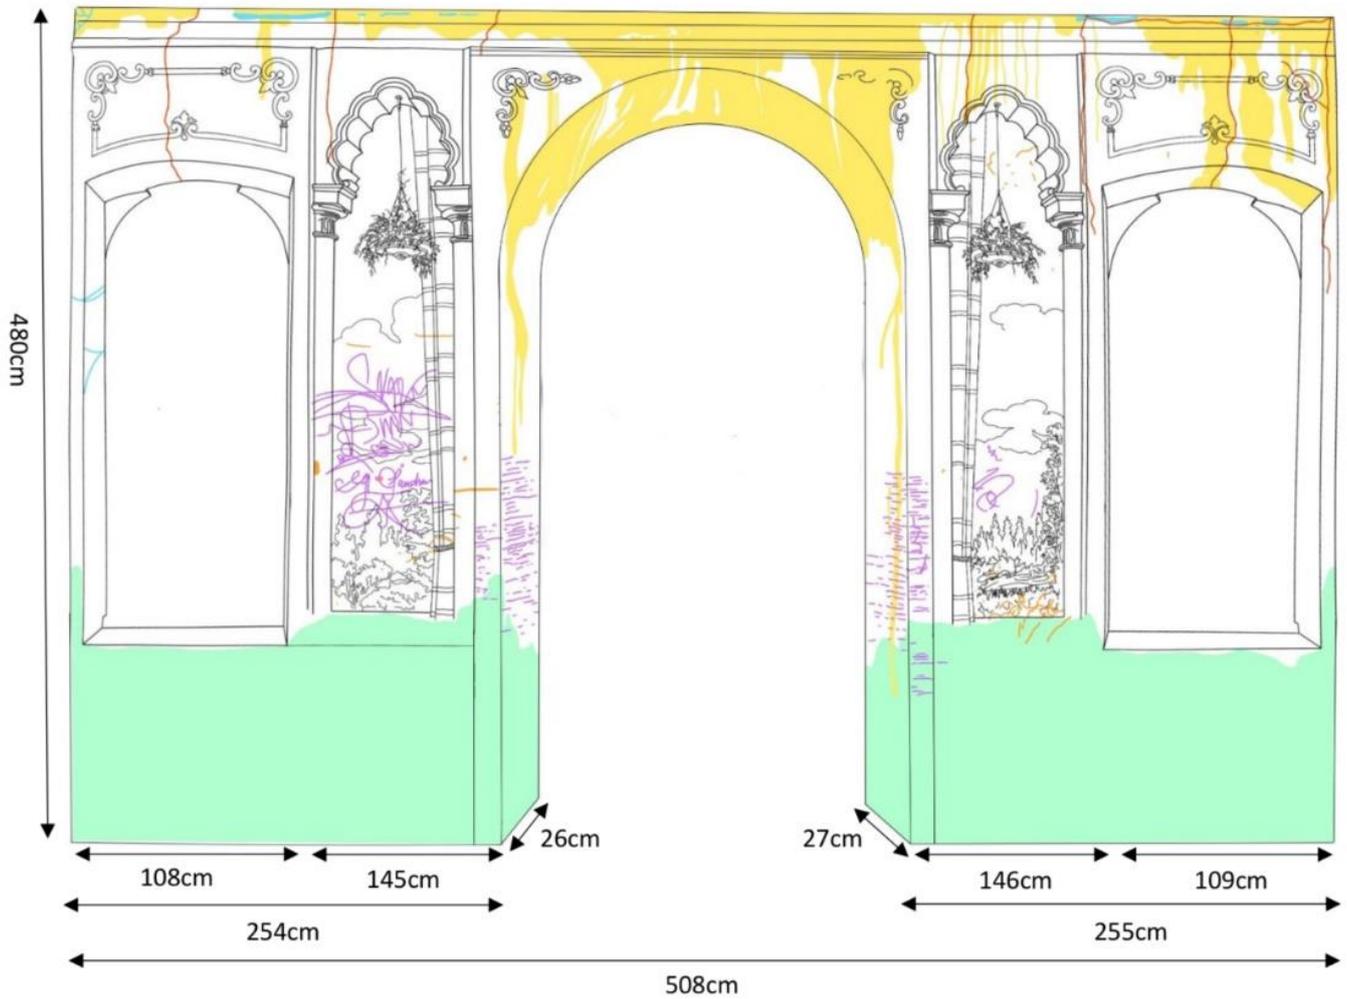
Polvo adherido por toda la superficie	<i>Pared este comedor Huerto de Amorós</i>

<p>UNIVERSITAT POLITÈCNICA DE VALÈNCIA</p> <p>CRBC</p> <p>INSTITUT DE INVESTIGACIÓ EN CIÈNCIES DE LA CONSTRUCCIÓ</p>
Manchas humedad	Autor desconocido	
Perdidas	Carla Durá Ferre	
Incisiones	2022-2023	
Inscripciones	480x508cm	
Impacto munición		
Ataque biológico		
Grietas

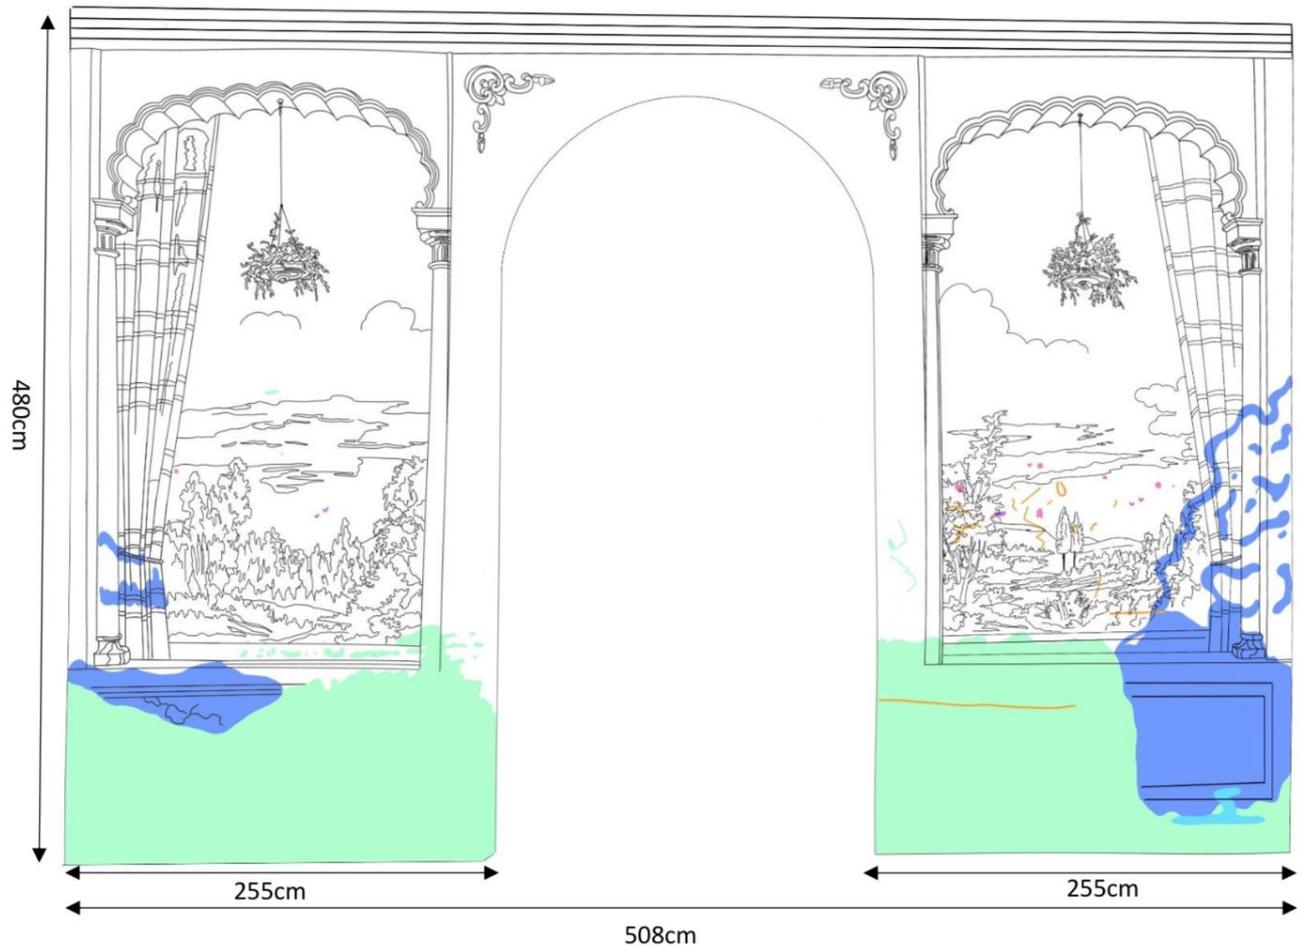
Polvo adherido por toda la superficie Perdidas Pulverulencias Incisiones Actos vandálicos Impacto munición Ataque biológico Inscripciones	<i>Pared oeste comedor Huerto de Amorós</i>

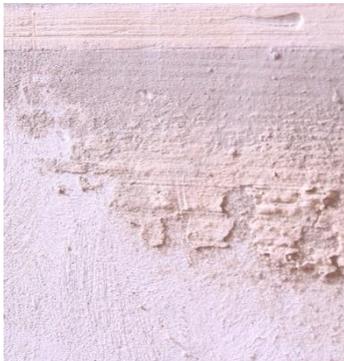
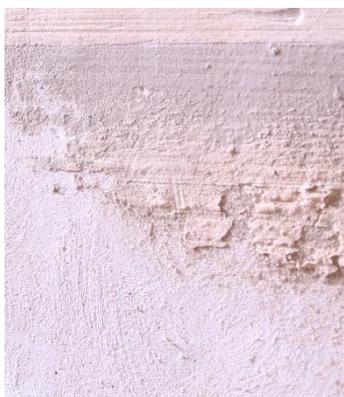
Fig. 39. Zona pulverulenta tras la rinconera antes prueba.

Fig. 40. Zona pulverulenta tras la rinconera después de la prueba.

La primera prueba realizada fue con el fin de conocer el nivel de disgregación de las pinturas, para lo cual se utilizó una brocha de pelo fino y se limpió la superficie ligeramente (Fig.48 y 49). El resultado de esta prueba demostró que las zonas de las pinturas situadas en la parte inferior, correspondientes al zócalo, no soportan ningún tipo de contacto directo, por lo que deben tratarse con altas precauciones.

Cabe mencionar que para realizar estas pruebas se movieron dos de los muebles, las rinconeras, que ocultaban parte de estas zonas, descubriendo tras ellas que parte de la pintura, aunque en un estado muy friable, se encontraban aun intactas, debido a que, al encontrarse cubiertas por el mueble, aunque la humedad fuese mayor, este sirvió como protección ante roces que provocasen su desprendimiento.

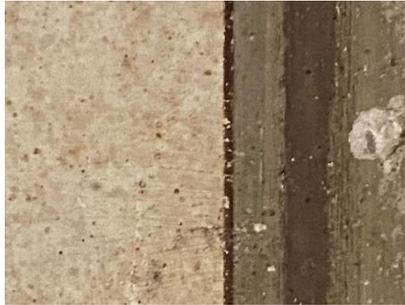
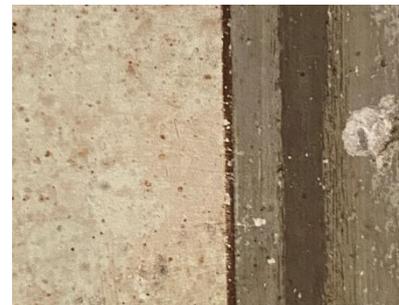
Otra de las pruebas realizadas fue hacer catas de limpieza con goma Milán 430 (Fig. 50 y 51), para conocer el nivel de limpieza que se podía alcanzar con los métodos en seco.

Fig. 42. Pintura antes de la cata de limpieza con goma Milán 430.

Fig. 41. Resultado de la cata de limpieza con goma Milán 430.

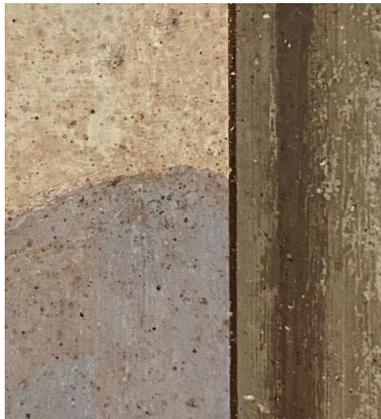
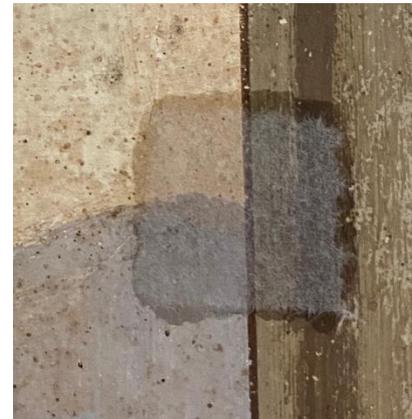
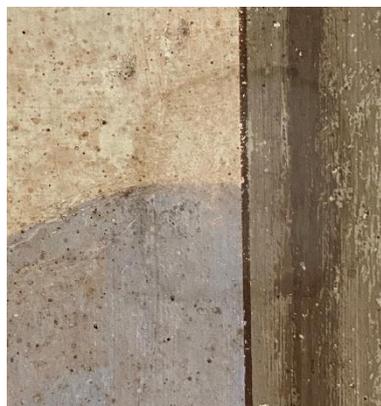
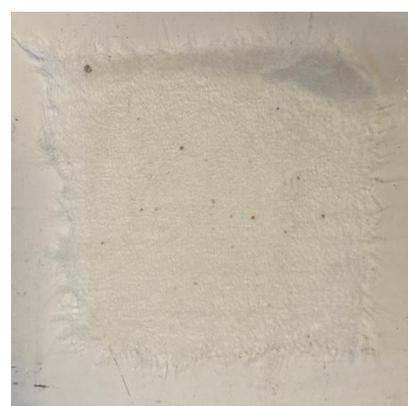
Junto con esta también se probó a limpiar con agua destilada a través de papel japonés (Fig. 52, 53, 54 y 55), para conocer la resistencia de las pinturas y el nivel de limpieza de este sistema sin perjudicar la obra.

Fig. 44. Pintura antes de la cata de limpieza con agua destilada.

Fig. 43. Pintura durante la cata de limpieza con agua destilada.

Fig. 46. Resultado de la cata de limpieza con agua destilada.

Fig. 45. Papel japonés con deyecciones de mosca adheridos tras retirarlo de la pintura.

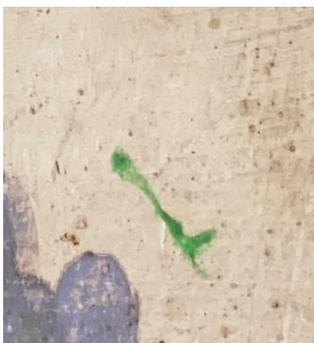
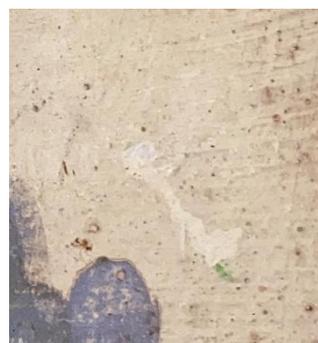
Actos vandálicos: daño estético por la aplicación de pintura en spray de color verde, en el muro oeste, en la parte derecha del arco, por acción vandálica. (Fig. 42 y 43).

Por último, también se utilizó el bisturí para eliminar las manchas de pintura en spray (Fig. 56 y 57) para saber así el nivel de afectación que podría provocar en la pintura.

Fig. 48. Mancha de spray.

Fig. 47. Marca tras eliminar con bisturí la mancha de spray.

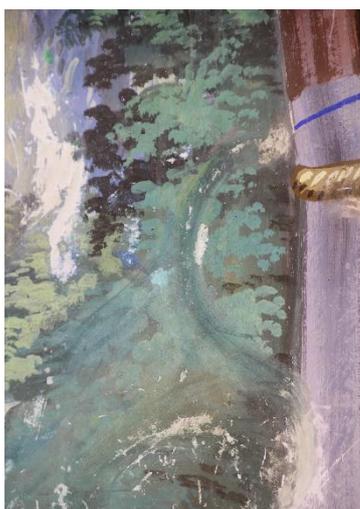
Fig. 49. Pulverulencia ubicada tras la parte superior de la rinconera.
