REHABILITACIÓN ESTRUCTURAL DE LAS CUBIERTAS DEL PALACIO NACIONAL DE SINTRA, PORTUGAL

STRUCTURAL REHABILITATION OF THE ROOFS OF THE NATIONAL PALACE OF SINTRA, PORTUGAL

Lorena Millares^a, Bruno Quelhas^a, Alexandre Costa^a, Jorge Soares^a y João Doutel^a

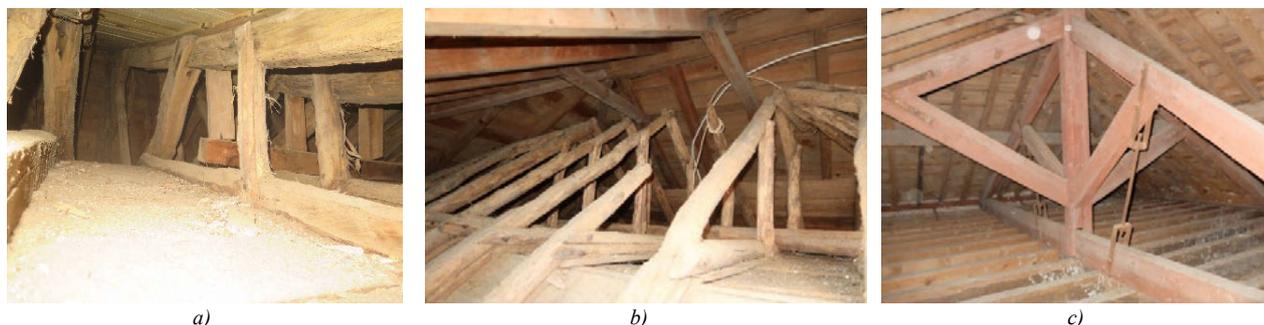
Fig. 3 Ejemplos de la geometría de las estructuras existentes que constituyen las cubiertas del palacio

El primer grupo correspondería a las cubiertas formadas por una única estructura, generalmente antigua, que sirve de soporte de los revestimientos exteriores y del techo. Aunque existen excepciones, en general estas estructuras están formadas por cerchas simples compuestas por dos pares y uno o varios tirantes y montantes, Fig. 3a). En estas cubiertas también fueron observados elementos más recientes introducidos como medidas de refuerzo o sustitución.

El segundo grupo englobaría las cubiertas constituidas por dos estructuras, normalmente independientes: una estructura inferior antigua que sirve de soporte del techo y una estructura más reciente que sirve de soporte de los revestimientos exteriores, Fig. 3b). En general, al igual que las correspondientes al primer grupo, ambas estructuras son constituidas por cerchas simples compuestas por dos pares y uno o varios tirantes y montantes.

Por último, el tercer grupo correspondería a las cubiertas que fueron substituidas y actualmente están compuestas por una única estructura o dos estructuras independientes más recientes, Fig. 3c). Algunas de ellas son una reconstrucción de las antiguas estructuras y otras presentan una configuración estructural similar a las construcciones actuales.
