Estudio de las pinturas murales esgrafiadas de la Ermita
del Santo Cristo de Talaván (Cáceres). Propuesta de
intervención para su conservación y restauración

Trabajo Fin de Grado

Grado en Conservación y Restauración de Bienes Culturales

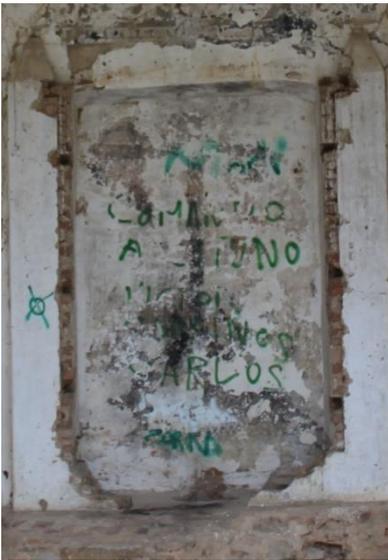
Fig. 37. Altar pétreo con restos de pintura de la cruz.

En las paredes del presbiterio destaca también la aparición de grietas y la pérdida de enfoscado y enlucido. Pero lo más destacable son los restos del encalado que se aplicó sobre las paredes con la intención de tapar los esgrafiados, afortunadamente sin afectarlos. En la zona del altar asoman entre el encalado restos pictóricos, pero no son esgrafiados sino realizados con técnicas al seco sobre superficie plana. Esta zona se ha vandalizado principalmente con grafitis de pintura de aerosol color verde sobre el encalado, pero también sobre la pintura original. También hay algunos grafismos realizados con grafito. El grafiti se manifiesta también en menor medida en las paredes colindantes al altar (Fig. 37, 38, 39).

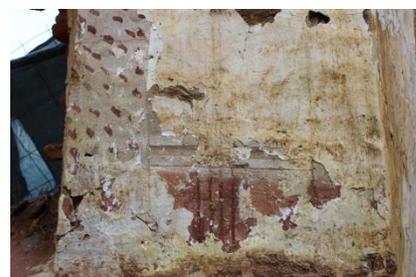
Fig. 53: Restos pictóricos bajo encalado en la ventana izquierda, pared oeste.

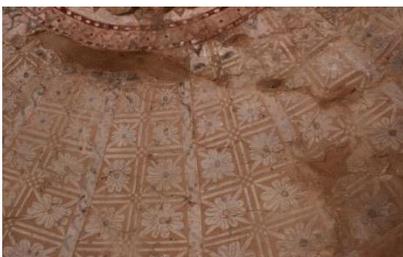
Fig. 58. Detalle de lagunas en la zona de la cúpula.

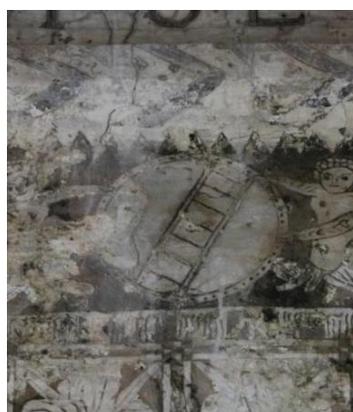
El resultado de la presencia de humedad en el muro puede apreciarse en la aparición de sales en varias partes de la cúpula hasta la zona donde se encuentran los ángeles y los medallones sostenidos por las figuras zoomorfas. Las sales son agentes destructores de muros al ser transportadas por el agua y cristalizar en el soporte mural o en la superficie pictórica, lo que genera la degradación o destrucción de obras de arte murales. Si el muro se encuentra en constante contacto con la humedad puede presentar su superficie cubierta de sales, desintegrando la pintura y el enlucido. La presencia de sales puede ocasionarse debido a que la humedad del muro aflora hacia la superficie, por el chorreo del agua sobre esta o la condensación de humedad en el muro, algo típico en las bóvedas por su particular emplazamiento⁵⁰. Este último caso explicaría que se haya concentrado la presencia de sales en la zona alta de las paredes y en la cúpula mayoritariamente.

Fig. 61. Derecha. Velo blanquecino originado por las sales sobre medallón en el presbiterio.

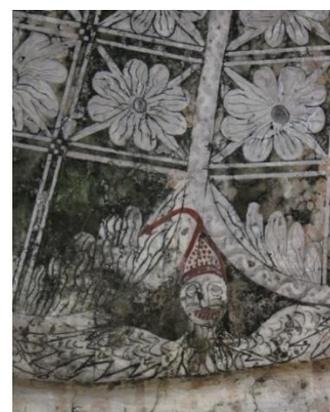
Fig. 62. Izquierda. Presencia de líquenes en la cúpula.

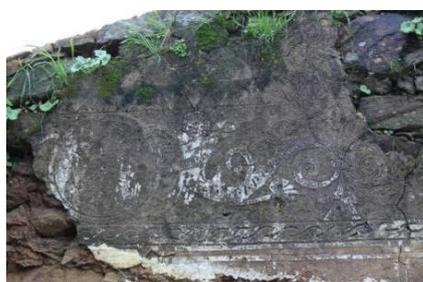
Fig. 64. Detalle pérdida pictórica en medallón de pared noroeste, zona de la entrada.

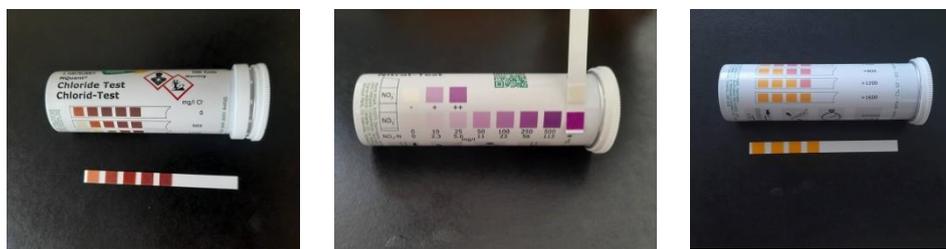
Fig. 69, 70, 71. Tests reactivos de cloruros, nitratos y sulfatos sobre muestra 2.

Con respecto a los resultados, se puede concluir que no hay presencia de cloruros en ninguna de las muestras. En el caso de las muestras 2 y 3, contienen nitratos, y por último cabe mencionar que, aunque las tres muestras contienen sulfatos, son las muestras 1 y 2 las que más cantidad de sulfato presentan. El efecto que genera la presencia de sales sulfatos puede comprobarse en algunos de los otros ángeles cuyo aspecto apenas es discernible y ha generado un aspecto velado blanquecino sobre la imagen.

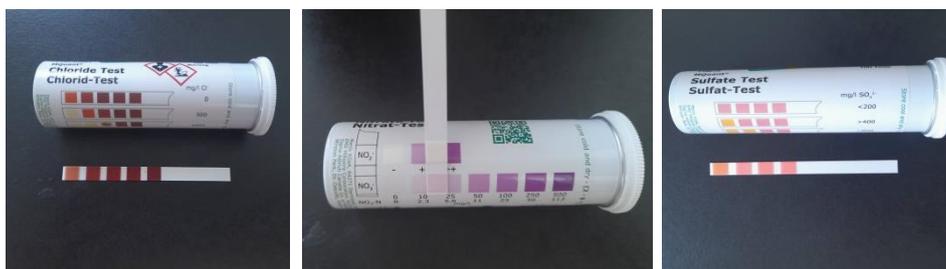
Fig. 72, 73, 74. Tests reactivos de cloruros, nitratos y sulfatos sobre muestra 3.

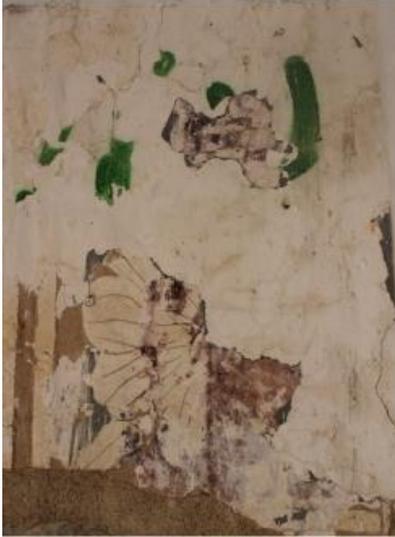
Fig. 84. Arriba, detalle de apreciación de varias capas de encalado sobre pigmentación a la derecha del altar.

Para rebajar estas capas de cal se emplearía bisturíes o escalpelos. Durante la recogida de muestras de estratos también se realizó una mínima retirada de encalado en algunas zonas con bisturí, no sólo para comprobar la presencia de policromía debajo, sino también para cerciorarse de la dureza, grosor o grado de adhesión del encalado. Basándose en la anteriormente mencionada complicación de obtener muestras de estratos que abarcase varias capas sin que se desprendiesen unas de otras, parece tratarse generalmente de una o varias capas de cal finas y frágiles, por lo que el uso de bisturíes y escalpelos sería la mejor opción en esta operación. Desencalar es una operación tediosa que se alarga en el tiempo, que requiere de gran paciencia, pericia, cuidado, atención, así como conocer la superficie a la que se enfrenta. Aunque se ha mencionado que parece tratarse de capas finas que no suponen complicaciones, sería conveniente hacer catas previas en diferentes zonas para cerciorarse de la posibilidad de encontrar diferentes grosores de enlucido.

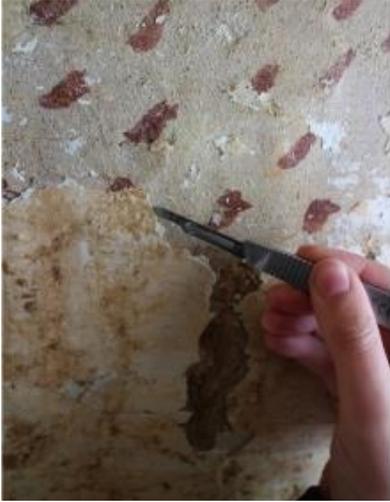
Fig. 86. Abajo, pigmentación subyacente en la pared noroeste de la zona de la entrada.

Si se trata de estratos más gruesos se intentará rebajar la mayoría de forma mecánica con bisturí o, si es necesario, pequeños cinceles y martillo, para hacer saltar la capa de forma cuidadosa. Otra opción que podría emplearse, siempre y cuando la policromía subyacente permita la aplicación de agua, sería reblandecer la capa de encalado con aplicación de empacos humedecidos de *Arboce*[®] (pasta de fibras de celulosa), dejando actuar este compuesto un tiempo determinado y retirando mecánicamente después el encalado.

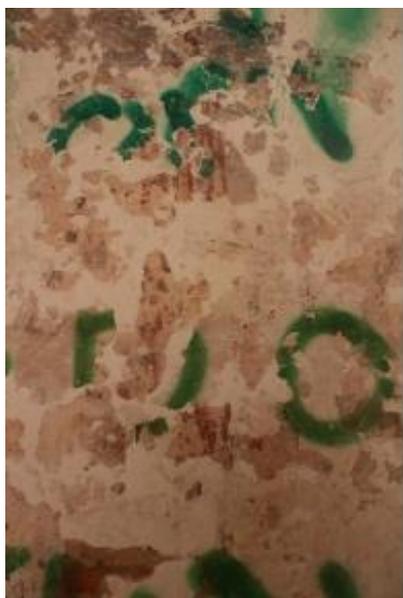
Fig. 88. Detalle de grafiti con pintura de aerosol sobre encalado y sobre superficie pictórica en la zona del altar.

Por último, pero no menos importante, se procederá a la eliminación de grafitis realizados con pintura en aerosol color verde. Aunque la mayoría se han realizado sobre las concreciones carbonatadas y al retirar estas se eliminarían también los grafismos, algunas pintadas se encuentran sobre la propia pintura mural, principalmente en la parte de pintura al seco del altar donde se encuentra representada la cruz. Para retirar este material sin afectar a la pintura el primer paso sería conocer previamente la naturaleza del aerosol y en función de ello, seleccionar el método más idóneo para intervenir sobre él. Se considera que la opción más adecuada en base a que pueda tratarse de un temple o pintura oleosa pueda ser la aplicación de disolventes orgánicos.

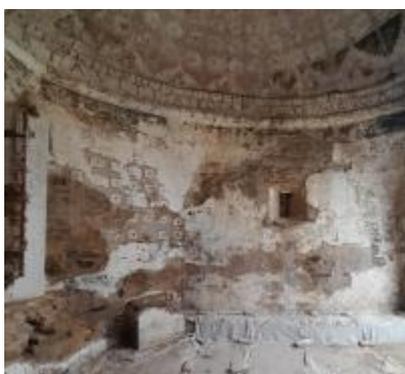
Fig. 89. Lagunas profundas a nivel del enfoscado en el presbiterio.

El primer paso es limpiar la laguna haciendo un desempolvado con brochas y realizar sobre bandejas pequeñas catas de mortero coloreado de pruebas de color mezclando distintos colores de polvo de mármol y así para conocer el tono real cuando este seque y poder elegir correctamente. A continuación, se humecta el fondo de la laguna con esponjas humedecidas, incluso en los bordes perimetrales. Esta humectación permitirá que el mortero se adhiera mejor. Después, se repondrán los faltantes más profundos correspondientes al enfoscado con una primera capa de mortero de cal aérea y arena silíceo de granulometría fina en proporción 1:2 o 1:3 según la profundidad de la laguna. La granulometría fina implica que el grano se ancle u agarre al mortero original de base. El tamaño del árido comprende a un tamaño entre 0,8- 1mm.⁷³ Se dejará secar habiendo dejado una superficie irregular para favorecer la adhesión del siguiente estrato. Se aplicará una segunda y última capa de mortero de cal aérea con el polvo de mármol coloreado en proporción 1:1 cuya tonalidad será una tinta neutra y cuyo color se asemeje al marrón grisáceo del fondo de las celdas de las zonas de la entrada y en la zona central. En el caso del presbiterio, el mortero base presenta un color anaranjado por lo

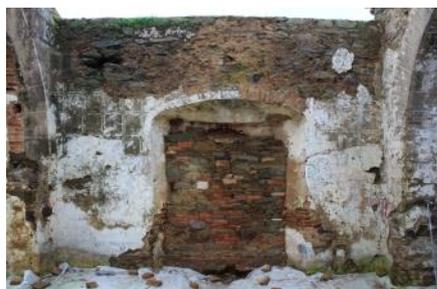
Fig. 90. Lagunas profundas a nivel del enfoscado en la zona central.

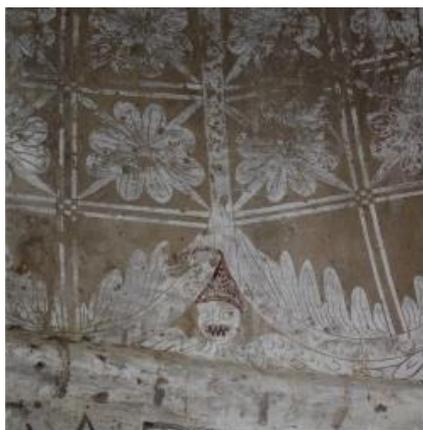
Fig. 92. Lagunas en los esgrafiados de la cúpula.
