Estudio y propuesta de intervención de la "Fontana delle 99
Cannelle" L'Aquila (Italia)

Trabajo Fin de Grado

Grado en Conservación y Restauración de Bienes Culturales

Propuesta de Intervención de la “*Fontana delle 99 Cannelle*” de L’Aquila, Italia.

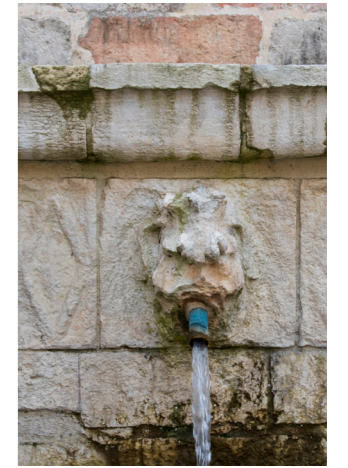
Figura 40: Mascarón M.M.2.

M.M.2	Disgregación Granular Abrasión Generalizada	Productos de Alteración: · Costras Biológicas y Salinas · Pátina biológica	Mortero Tubo metálico	Tinción por óxidos de hierros	Fracturas
	M.3	Disgregación Granular Abrasión Generalizada	Productos de Alteración: · Costras Biológicas y Salinas · Pátina biológica	Mortero Tubo metálico	Tinción por óxidos de hierros	/
	M.M.4	Disgregación Granular Abrasión Generalizada	Productos de Alteración: · Costras Biológicas y Salinas · Pátina biológica	Mortero Tubo metálico	Tinción por óxidos de hierros	/
	M.M.5	Disgregación Granular Abrasión Generalizada	Productos de Alteración: · Costras Biológicas y Salinas	Mortero Tubo metálico	Tinción por óxidos de hierros	/

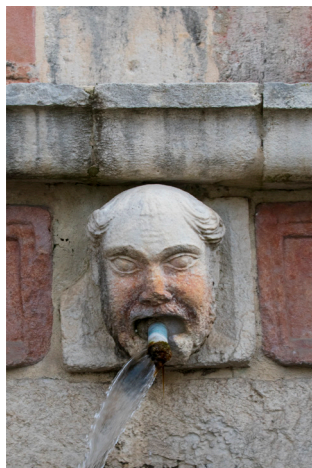
Figura 35: Mascarón I.2.

I.2	Disgregación Granular Abrasión Generalizada Picaduras	Productos de Alteración: · Costras Biológicas	Mortero Tubo metálico	Tinción por óxidos de hierros Manchas	Fracturas
	I.3	Disgregación Granular Abrasión Generalizada Microdesplacación	Productos de Alteración: · Costras Biológicas y Salinas · Pátina biológica	Mortero Tubo metálico	Tinción por óxidos de hierros	Fracturas Faltantes
	I.4	Disgregación Granular Abrasión Generalizada	Productos de Alteración: · Costras Biológicas y Salinas · Pátina biológica	Mortero Tubo metálico	Tinción por óxidos de hierros	Fracturas Faltantes
	I.5	Disgregación Granular Abrasión Generalizada Picaduras	Productos de Alteración: · Costras Biológicas y Salinas · Pátina biológica	Mortero Tubo metálico	Tinción por óxidos de hierros	Fracturas
MAL ESTADO	M.1	Disgregación Granular Severa Abrasión Generalizada	Productos de Alteración: · Costras Biológicas y Salinas · Pátina biológica	Mortero Tubo metálico	Tinción por óxidos de hierros	Faltantes

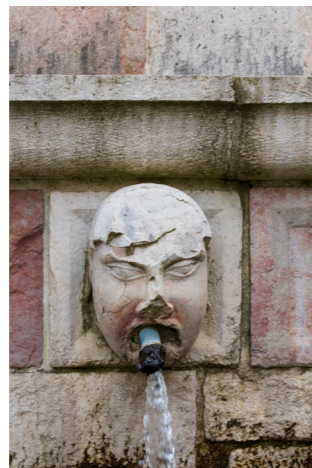
Figura 36: Mascarón I.3.

En el caso del mascarón nombrado I.3 (*Figura 36*), se observan microdesplacaciones causadas por la penetración de agua en fisuras y posteriormente la congelación de esta agua debido a las bajas temperaturas de la zona.
