Estudio técnico, conservativo y propuesta de intervención de una pintura al óleo sobre lienzo del pleno barroco turolense: San Joaquín y la Virgen niña de la mano.

Trabajo Fin de Grado

Grado en Conservación y Restauración de Bienes Culturales

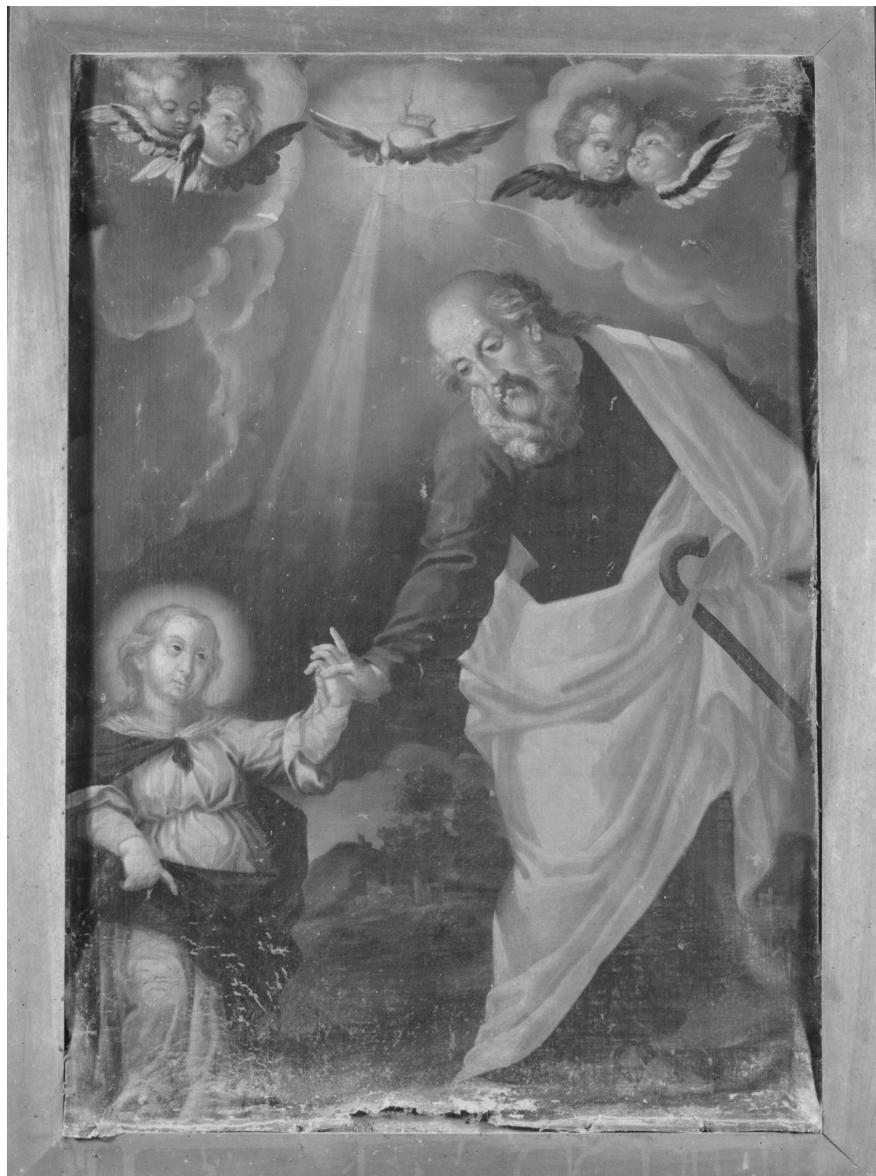
**Fig. 10** Fotografía infrarroja

Mediante fotografía infrarroja se ha podido observar como la obra carece de dibujo subyacente, como se puede observar en la *Figura 10*, y a su vez. Además, se realizaron fotografías ultravioleta que reflejaron repintes que abordan un 25% de la superficie pintada, zonas como los querubines, la mano y la túnica de San Joaquín (*Fig. 11*).

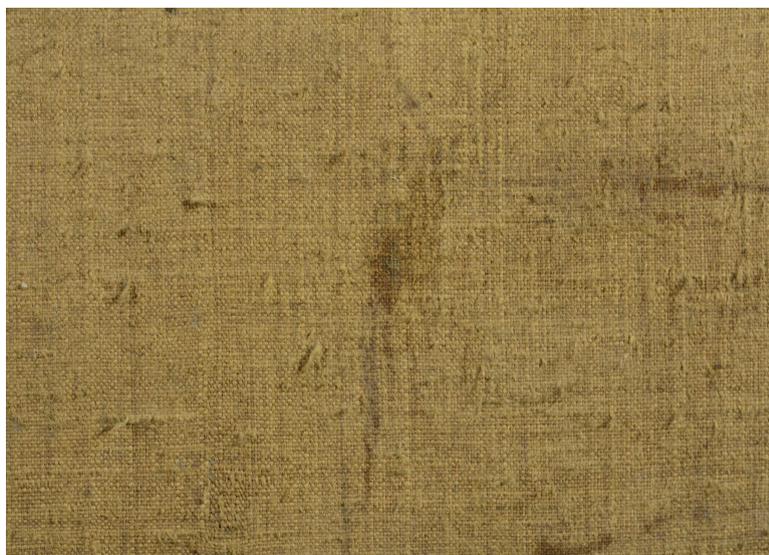
**Fig. 12** Detalle del tejido del reverso de la obra

Las dimensiones totales del soporte textil son de 106 x 73 cm, coincidentes con la superficie pintada. Se trata de una pintura realizada sobre una única tela de lino, con un ligamento en tafetán simple, un tipo de tejido que consiste en pasar los hilos de la trama alternadamente uno a uno. Ha sido realizada mediante producción manual, esto se puede apreciar en la *Figura 12*, donde se observan las irregularidades del tejido en el reverso. La tela se

encuentra parcialmente clavada en el bastidor con clavos, eso se observa por las perforaciones que presenta en los bordes.

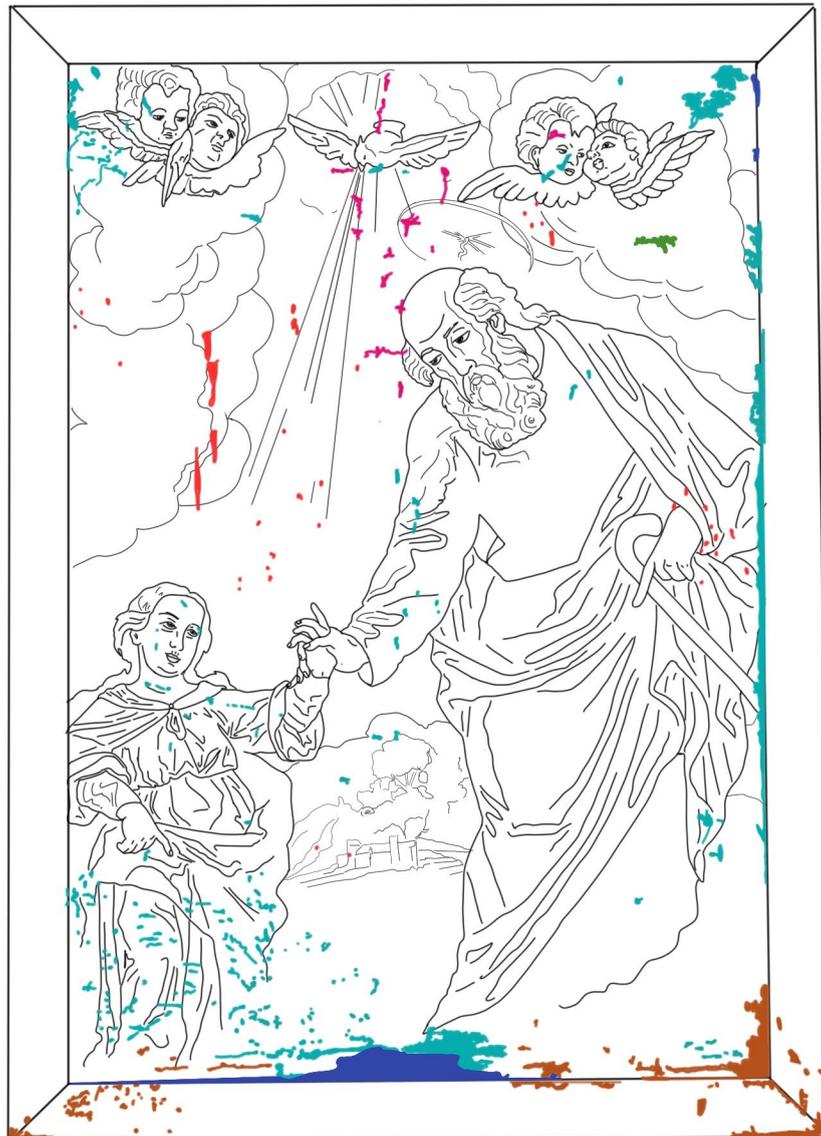
(ANVERSO)

Acumulación de barro

Restos de cera

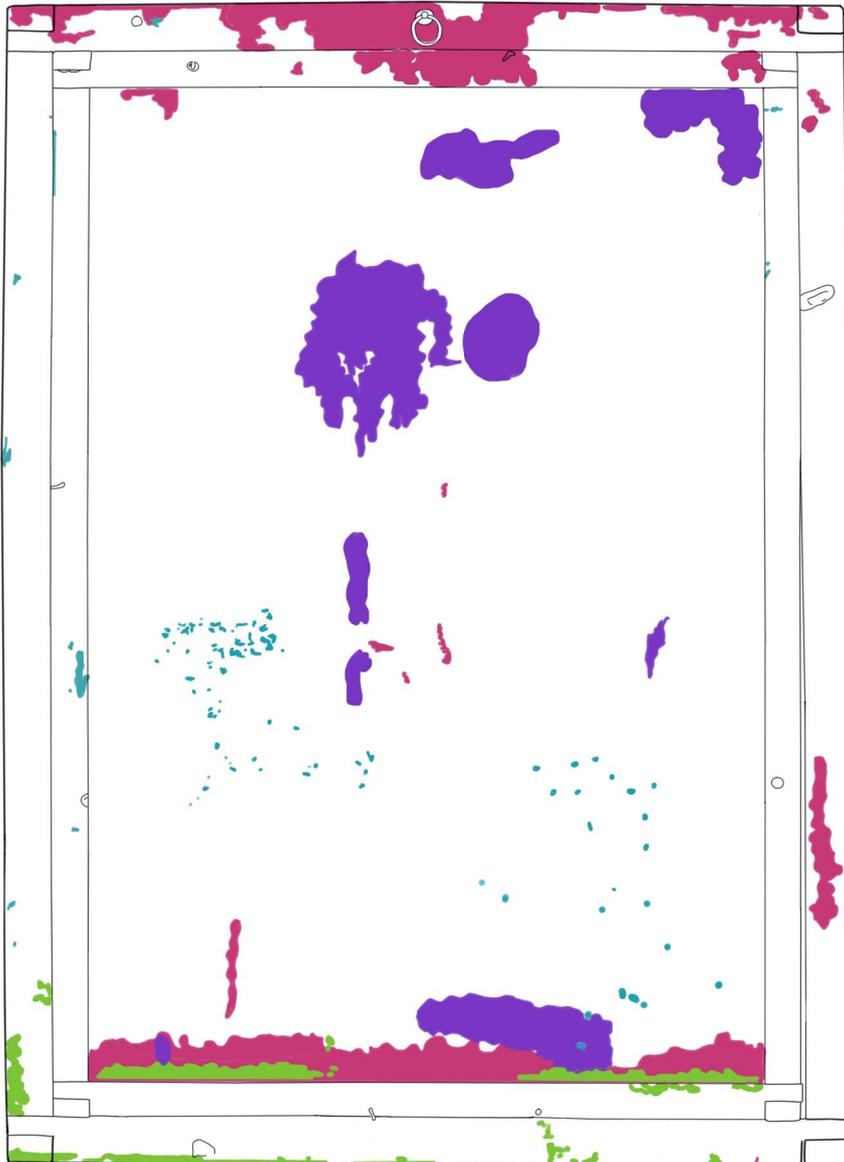
(REVERSO)

Proliferación de hongos
	Manchas de aceite / sustancia grasa
	Deyecciones
	Acumulación de barro
