Estudio del estado de conservación y propuesta de
intervención de la señera-estandarte de la Falla Borrull
Turia.

Trabajo Fin de Grado

Grado en Conservación y Restauración de Bienes Culturales

AUTOR/A: Pardo Andrés, Empar

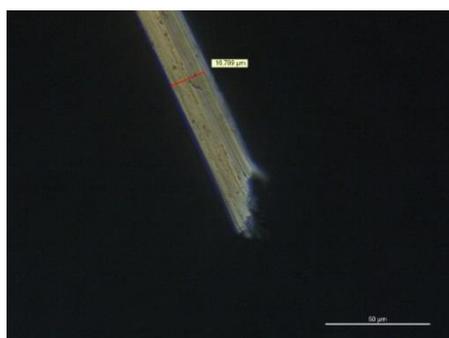
ha concretado que se trata en ambos casos de Rayón de Viscosa. Se ha podido identificar gracias a su sección transversal dentada, se han visualizado estrías que se alargan longitudinalmente y están muy juntas, aunque han sido debilitadas con el paso del tiempo. El rayón de viscosa es una fibra semisintética formada por celulosa regenerada creada en 1903 en Reino Unido.¹⁹

Figura 19. Análisis fibras muestra 3. (x400)

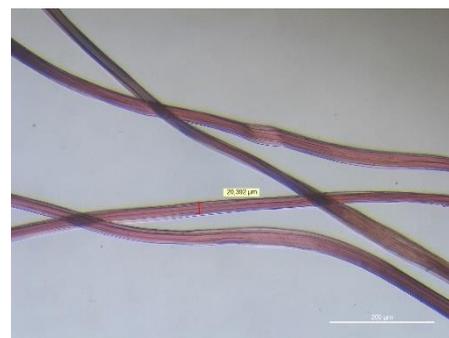
Figura 20. Análisis fibras muestra 4. (x100)

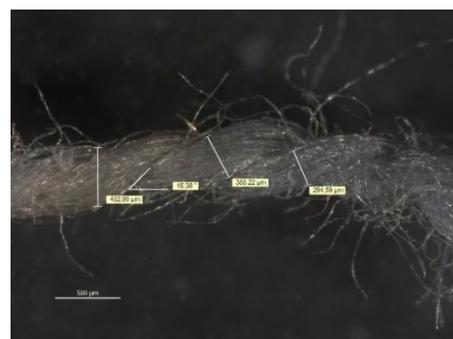
De esta zona de la señera-estandarte se extrajeron dos muestras, en primer lugar, se pudo retirar un pequeño hilo de la costura que determina el hueco por el que pasa el asta (Fig. 22), en la lupa se ha observado que se trata de un hilo de dos cabos, aunque ha perdido parte de la retorsión debido a la descohesión de las fibras, se puede identificar que es en "S". Por otra parte, se pudo coger un pequeño hilo del raso azul, en este caso, se trata de un hilo multifilamento con una sutil torsión en S. Se puede apreciar el cambio en la coloración del tejido (Fig.23), la zona que se encontraba en superficie muestra un color amarilleado con suciedad adherida.

Figura 22. Muestra 6 vista en microfotografía. (x25)

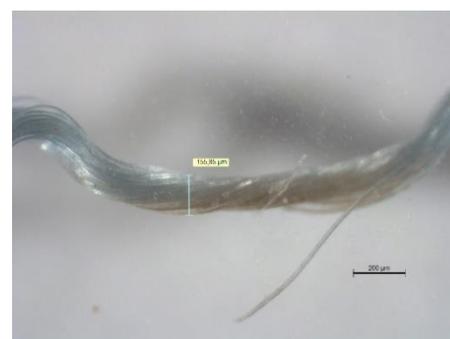
Figura 23. Muestra 7 vista en microfotografía. (x50)

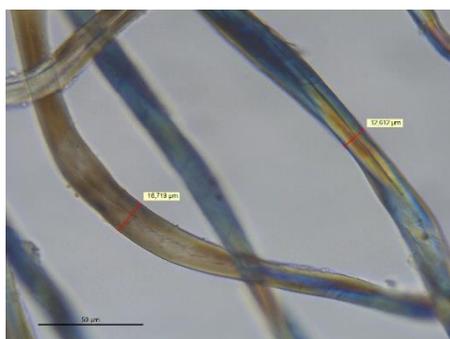
Al analizar las fibras se ha encontrado en la muestra 6 (Fig. 24), algodón con las características morfológicas de cinta poco gruesa retorcida a intervalos regulares.²⁰ En el caso de las fibras extraídas del tejido azul (Fig. 25), se puede concretar que de nuevo se trata de un rayón de viscosa.

Figura 24. Análisis de fibras muestra 6. (x400)

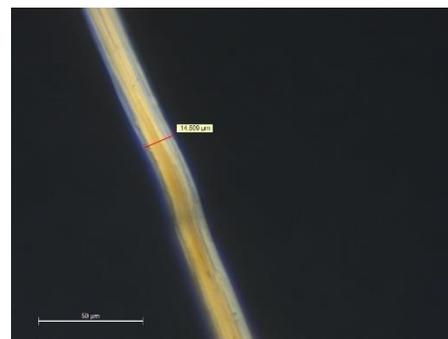
Figura 25. Análisis de fibras muestra 7. (x400)

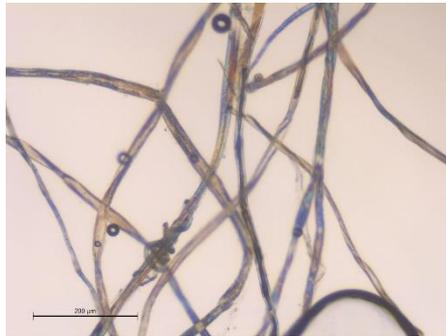
En cuanto al estudio de las fibras, se han podido diferenciar dos tipos, se trata de una mezcla de algodón (Fig. 29) y lino (Fig. 30). Se ha confirmado que el tejido contiene adhesivo, ya que se pueden apreciar partes quebradas y dañadas de este. Se han podido identificar las fibras de lino gracias a la visualización de una morfología longitudinal con desplazamientos y abultamientos a intervalos recurrentes, en sección transversal se podría observar una forma poligonal irregular característica de las fibras elementales.²¹ Por otra parte, se han identificado fibras de algodón mercerizado, lo que quiere decir que han pasado por un proceso fisicoquímico de retracción entre las separaciones minúsculas de los canales micro capilares mediante álcalis bajo tensión, con la finalidad de darle resistencia y brillo, y disminuyendo la longitud de estas.²²

Figura 29. Análisis de fibras muestra 8. (x100)

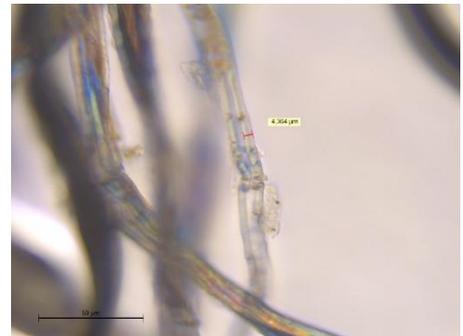
Figura 30. Análisis de fibras muestra 8. Lino. (x400)

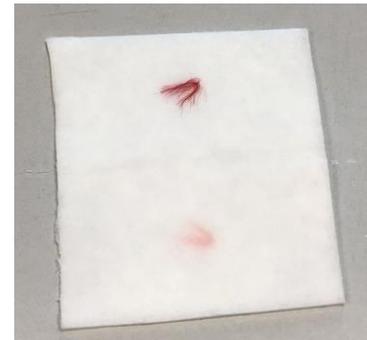
Figura 59. Fotografía muestra 4 sangrada

Conclusiones: En la zona de los flecos (muestra 1 y 2), tenemos por seguro que no debería estar en contacto con la humedad, debido a que su lavado comprometería la estabilidad de la obra. Por otra parte, en la tela central (muestras 3 y 4), vemos que en agua caliente es cuando se genera el sangrado. Por otra parte, la tela azul (muestra 7), aun siendo del mismo material que las dos muestras anteriores, no presenta sangrado. Y, por último, en las fibras de algodón (muestras 5 y 6) y algodón-lino (muestra 8) vemos alta estabilidad a la hora del lavado.

Aunque el rayón de viscosa es una fibra con características de tintura muy buenas, la pieza fue creada en la época de introducción de los materiales semisintéticos, por lo que, los tintes utilizados no son de buena calidad, y por tanto no son estables.

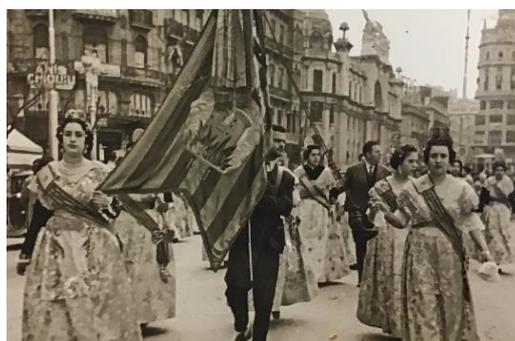
Figura 66. Señera-estandarte siendo procesionada

Las distensiones y deformaciones (Fig.65) que sufre, pueden haber sido provocadas por varias causas destacables. Entre ellas, por el peso del bordado central, el relieve interior está realizado enteramente mediante algodón, y el algodón es una de las fibras más pesadas. Además, la forma de presentación que tienen la señera genera muchos problemas en la estabilidad de los tejidos. Se trata de una presentación de la bandera en vertical, dejando el peso sobre el bies, lo que hace que, la tela bordada que presenta mucho peso genere tensiones en las zonas más débiles, llegando a descoserlas. Por otra parte, y sin tener en cuenta la fragilidad que suponen las piezas textiles⁴¹, el uso procesional de la pieza y la forma de hacerlo (Fig.66), cogiendo de una de las esquinas inferiores para extender la bandera, ha podido producir tanto las manchas de suciedad, como la pérdida de urdimbre debido a la abrasión en contacto con el suelo, y por otra parte, los descosidos, faltantes o rotos.⁴² También por esta razón se pueden apreciar pérdidas de la trama en el reverso de la obra, descosido en los flecos o en las uniones de las diferentes telas, y las grandes deformaciones que presenta; todo ello, unido a las condiciones de temperatura y humedad y por tanto a la fatiga mecánica, y al almacenaje en un cajón con la pieza doblada, ha incrementado el deterioro.

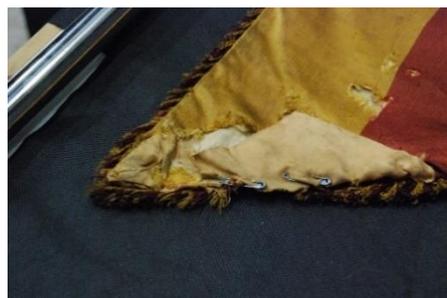
Figura 68. Fotografía detalle faltante y añadido posterior

Por último, los factores anteriores han generado pérdidas, agujeros (Fig. 67) y descosidos que las personas de la propia falla han intentado subsanar mediante intervenciones no documentadas para mejorar el aspecto estético de la bandera mientras esta se encontraba en uso (Fig 68 y 69). Estas restauraciones, aunque han contribuido a que ciertos daños no continuaran o fueran irreversible no tienen en cuenta el aspecto estructural y estético de la obra.⁴³

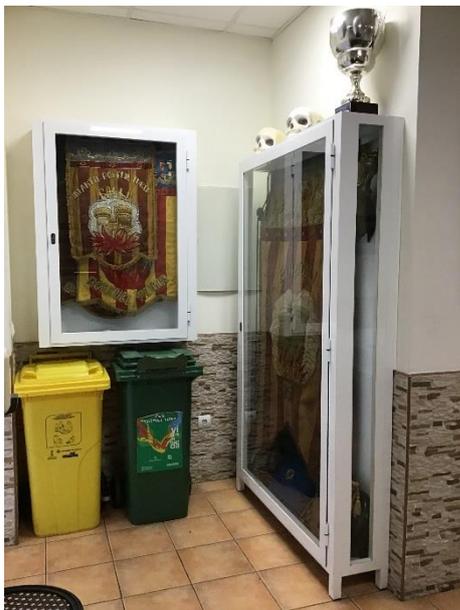
Figura. 70 Fotografía ubicación de la vitrina en la que se encuentra la señera-estandarte

Actualmente, la pieza se encuentra expuesta en una vitrina de cristal y metal con una cerradura, por lo que solo los falleros con llave pueden acceder a ella. Esta está ubicada frente a la puerta de entrada y al lado de las basuras de la Falla (Fig. 70). En el casal el aire casi siempre se encuentra encendido, excepto cuando no hay personas dentro. La iluminación con la que cuenta es un tubo fluorescente sin ningún filtro UV ubicado en el interior de la vitrina en la parte superior, según con falleros, esta luz se enciende de forma muy ocasional. Son los propios falleros los que han informado del mal trato que sufre la pieza. Gracias a la información recopilada, se ha podido elaborar la propuesta siguiente.

Los textiles son materiales muy vulnerables y sensibles a la humedad, la temperatura y la luz, por lo que, a raíz de estudios e investigaciones, se ha llegado a unos parámetros idóneos para estas. La humedad relativa aconsejable en que una pieza es entre el 50% y 60%, y siempre en relación directa a la temperatura van de 18°C a 24°C; es conveniente tener un seguimiento de ambas variables, por lo que, en caso de ser posible, lo idóneo sería colocar un termohigrómetro que midiera dichas fluctuaciones y que fueran apuntadas en un registro. Por otra parte, sería conveniente que no existieran fluctuaciones rápidas ni de temperatura ni de HR, ya que esto provoca condensación de agua que, junto con la suciedad medioambiental, provocará la oxidación de elementos metálicos, posibles proliferaciones de hongos, bacterias, y deformaciones. Por tanto, la vitrina debe contar con ventilación, de esta manera se disminuiría el riesgo de concentración de humedad.⁶¹ En cuanto a la luz, se recomienda la exposición a la pieza a 50 lux, y de nuevo, sería conveniente su medición mediante un luxómetro y llevar un control de la exposición a esta, estos parámetros se representan como lux/hora. Dado que ya existe un tubo fluorescente, se aconsejaría colocar una lámina absorbente de UV de acrílico, vidrio o policarbonato, que filtrara las
