Hacia una estratificación activa. La conservación del castillo de La Guardia (Jaén, España)

Towards an active stratification. The conservation of La Guardia castle (Jaén, Spain)

M. Palma Crespo
ETSAM, Universidad Politécnica de Madrid

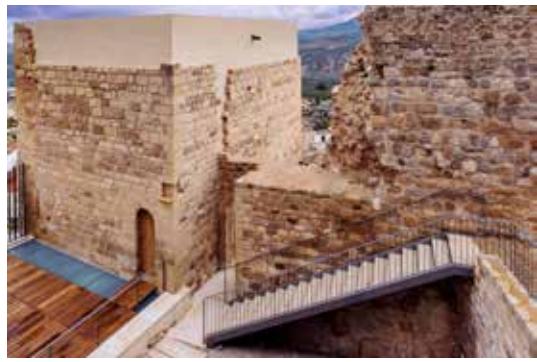
17

17. Escalera de acceso a la parte superior del aljibe islámico
17. Staircase leading to the upper part of the Islamic water cistern

geotextil. Durante la excavación para la citada cimentación se aprovechó para recalzar este lienzo, por bataches, con fábrica de mampostería. Sobre los restos de la supuesta escalera original, se recobra el acceso a la cubierta del aljibe islámico por medio de una escalera de estructura metálica, con perfiles tubulares y escalones de chapa plegada (fig. 17), cuya posición en el arranque hubo que variar ligeramente para salvar los restos de muros aparecidos durante la excavación. El acceso a la terraza de la torre del homenaje, cuyo estado original se desconoce, se plantea con una estructura de acero y vidrio superpuesta a las preexistencias, dejando vista desde el exterior la bóveda de la escalera y el remate del muro, en el que se coloca un canalón de metacrilato (figs. 18a y 18b). Para seguridad de los recorridos se instalan sencillas barandillas de tubo y pletina de acero. En el cierre del lado norte del espacio de acceso a las torres, donde existe un fuerte desnivel, la barandilla se convierte en una línea irregular que copia el perfil de la ruina que existía hasta los años setenta, ahora resuelta con perfiles de acero en L separados y girados entre sí de tal forma que impiden el paso y dejan entrever el paisaje (figs. 16a y 19).

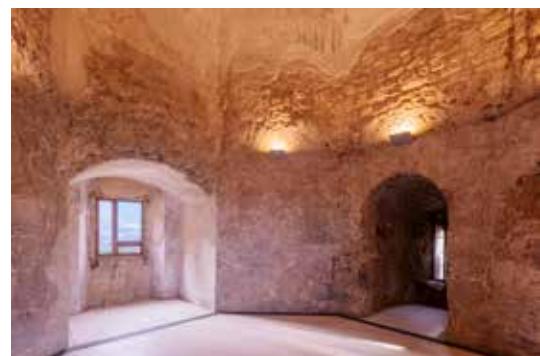
20a. Detalle del pavimento interior en torre del homenaje

20a. Detail of the interior pavement in the keep

En cuanto a los pavimentos, se emplean los mismos materiales originales si bien con otro lenguaje. La novedad queda marcada en la separación de los muros, definida mediante una pletina de acero que cubre una canaleta para instalaciones en interiores, o con una sencilla línea de mortero o canto rodado, según los espacios. En el interior se emplea piedra apomazada, con disposiciones que se adaptan a la geometría de la planta, cubriendo igualmente los deteriorados escalones de mortero (figs. 20a y 20b). Los recorridos de acceso hasta las torres se pavimentan con losas

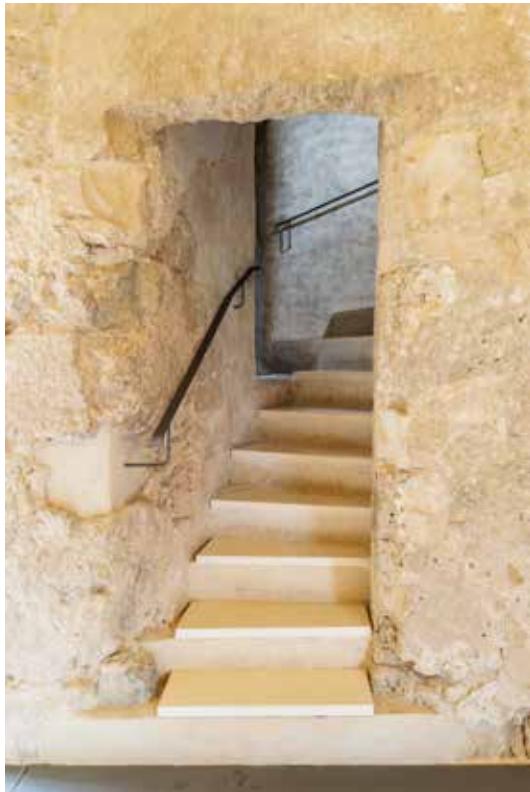
20b

20b. Escaleras de acceso a planta primera de torre del homenaje barandilla que cierra el espacio entre torres recuperando la línea de la ruina del edificio intermedio desaparecido

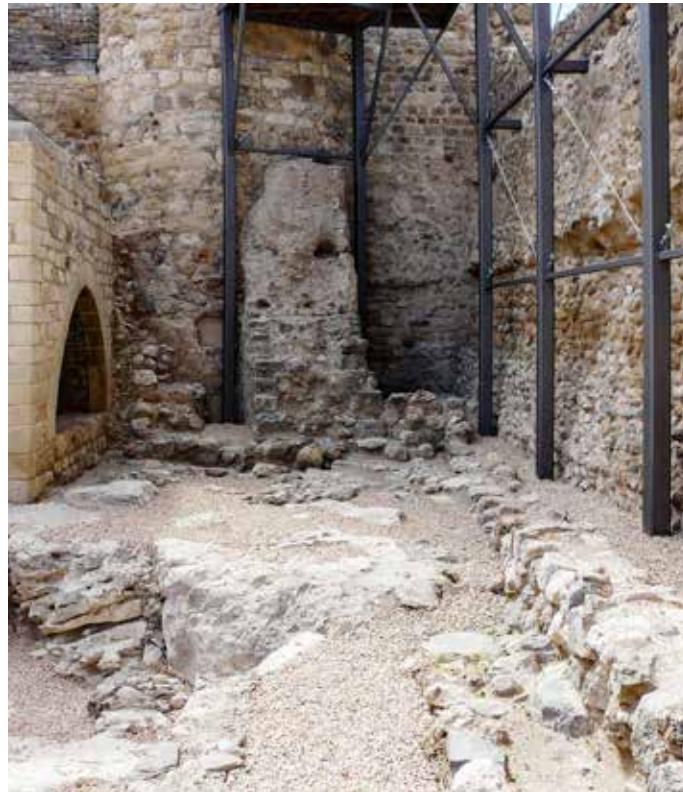
20d

20d. Patio de armas y aljibe islámico
20d. Bailey and Islamic water cistern

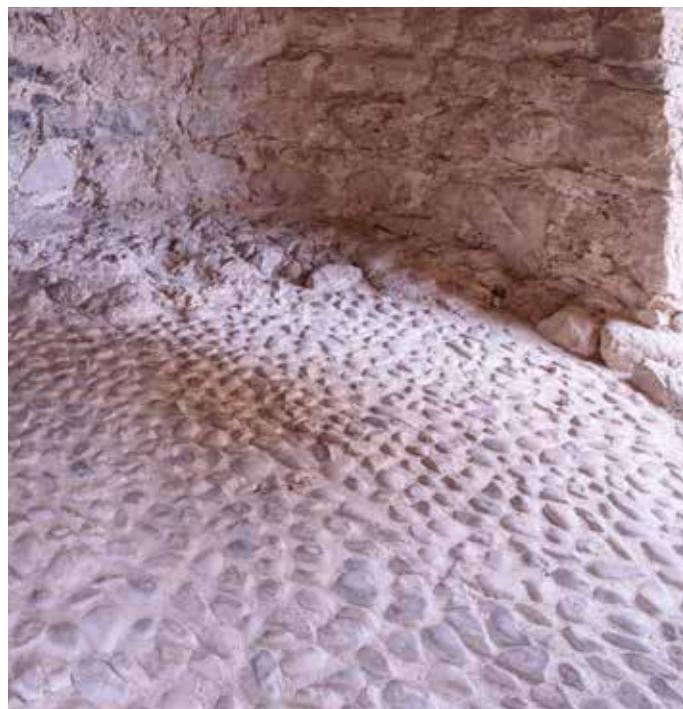
20e

20e. Detalle del pavimento empedrado en torre circular
20e. Detail of cobblestone paving in circular tower

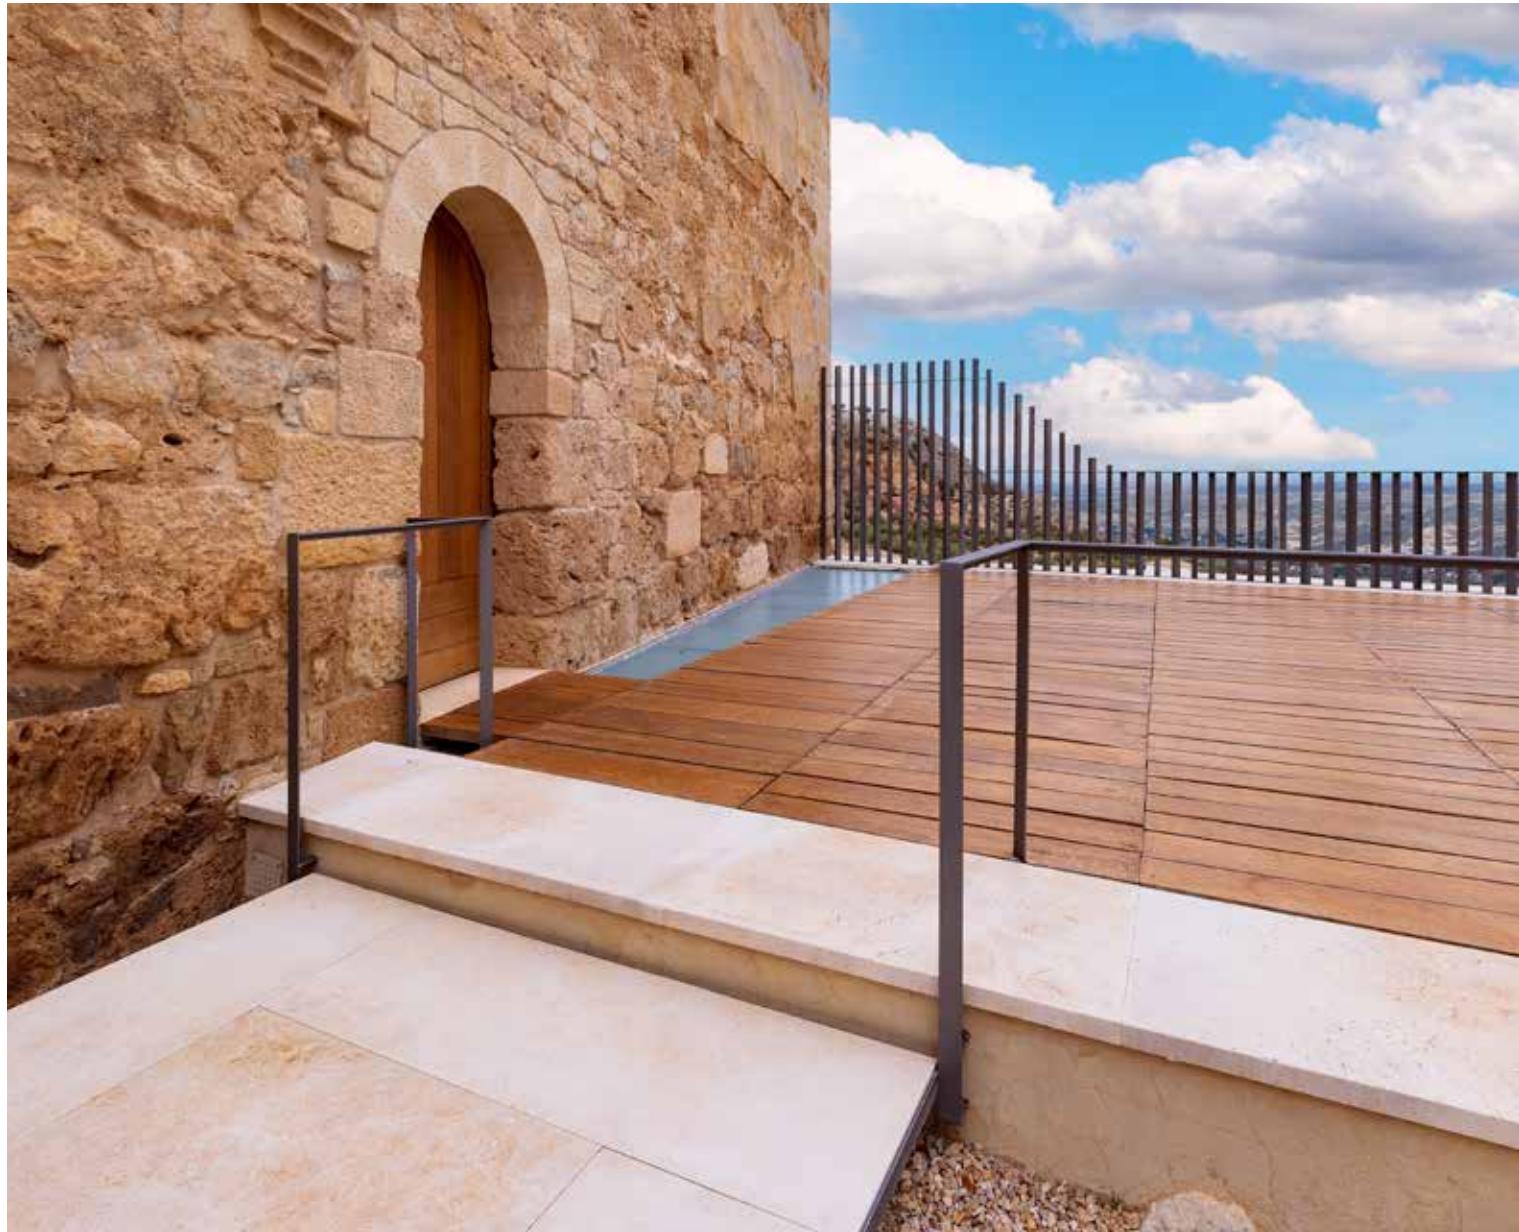
20f

20f. Detalle del pavimento sobre la zona de bodega y lucernario
20f. Detail of the pavement over the wine cellar area and skylight

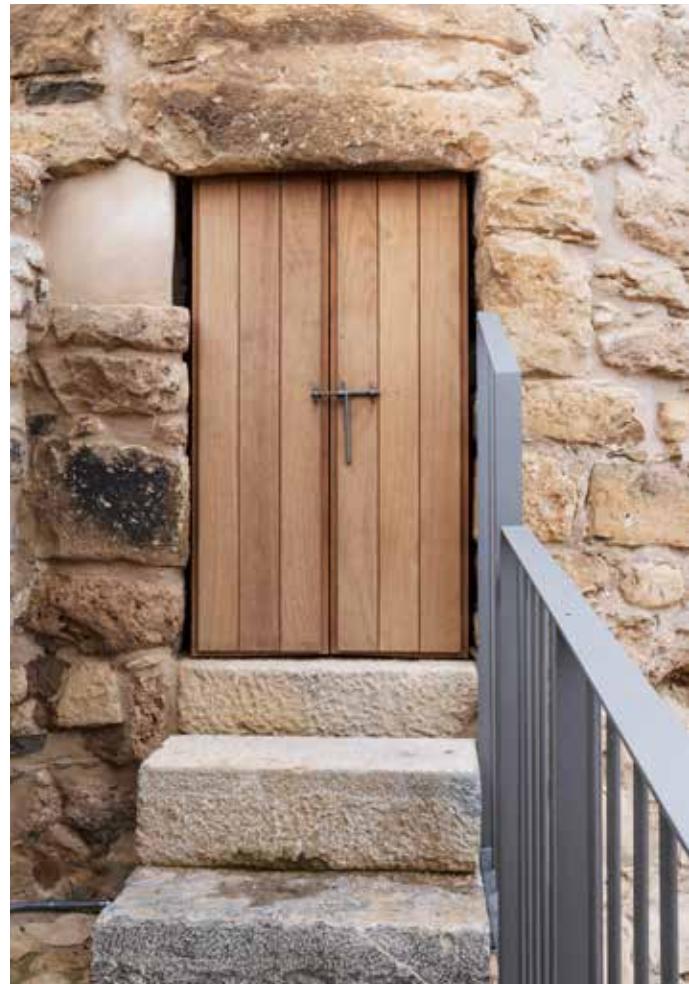
21d

21d. Puerta de madera con sistema de gorroneras en acceso a torre circular del pavimento empedrado en torre circular

21d. Wooden door with a system of upper hinges in the access to the circular tower etail of cobblestone paving in circular tower

openings. The windows and access door to the bailey are made of mixed steel and wood profiles; more specifically, this door has turned L-shaped steel profiles, as does the close of the northern façade. The access doors to the towers were built with solid wooden planks, which maintain the system of upper hinges in those openings where they were preserved (figs. 21a, 21b, 21c and 21d).
