Escuela Técnica Superior de Ingeniería de
Edificación

Actuaciones de rehabilitación y refuerzo estructural en
vivienda unifamiliar en Valencia, adaptación en sostenible y
con eficiencia energética alta.

Trabajo Fin de Grado

Grado en Arquitectura Técnica

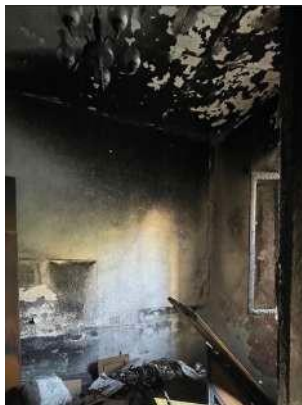
Figura 55. Techo vivienda. Fuente propia

Lamentablemente, en una inspección visual adicional, se observó que el falso techo presenta un color negro, lo que sugiere que pudo haber ocurrido un incendio en algún momento de la historia de la vivienda. Este hallazgo se documenta en la fotografía siguiente.

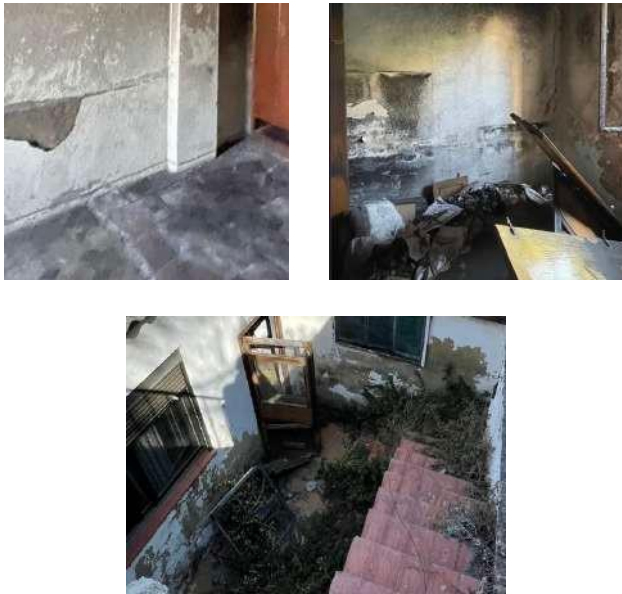
Figura 63. Humedad por capilaridad. Fuente propia

La vivienda enfrenta un persistente problema de humedad por capilaridad que afecta todas sus áreas, especialmente la parte inferior de las paredes. Este inconveniente se origina debido a la capacidad del suelo, que contiene arcillas medianas y arenas, para retener agua. Los materiales de construcción, como los ladrillos y la piedra utilizados en la edificación, tienen la propiedad de absorber esta agua del suelo y de la cimentación. Con el tiempo, esta agua asciende a través de los materiales y arrastra consigo sales y minerales, lo que provoca la formación de desagradables manchas de humedad en las paredes, eflorescencias o desprendimiento de pintura. Entre las posibles causas de este problema se encuentran la mala decisión en el diseño de la construcción como la ausencia de una barrera impermeable adecuada en la base de la vivienda, una ejecución incorrecta, un deficiente sistema de drenaje en la zona, filtraciones de agua.

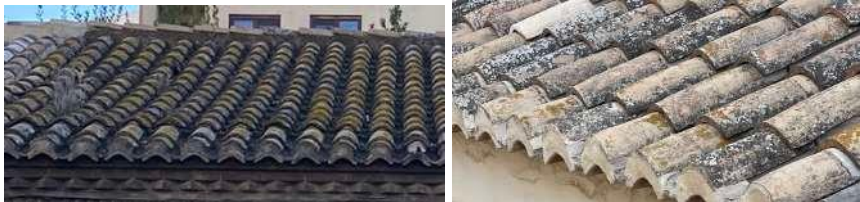
Figura 65. Agentes bióticos en cubierta principal y posterior de la vivienda existente. Fuente propia

La vivienda tiene varias afecciones debidas a la presencia de agentes bióticos, tales como el moho y la vegetación, que encuentran condiciones óptimas para su proliferación debido a los niveles elevados de humedad reinantes y por la ausencia de un adecuado mantenimiento. Estos inconvenientes se manifiestan de manera más notoria en el patio interior, las escaleras y cubierta, que observamos en la ultima *figura 61*, donde los morteros históricos exhiben signos claros de deterioro. Este desarrollo de agentes bióticos también está afectando negativamente las áreas de unión y las juntas estructurales.

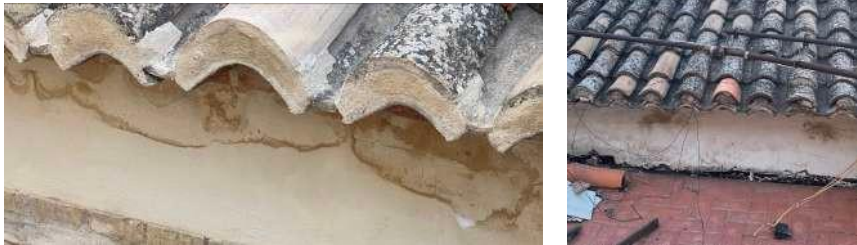
Figura 69. Humedad por filtración bajo alero. Fuente propia

Adicionalmente, detectamos la presencia de eflorescencias, manchas de humedad, incluso fisuras bajo el alero. Estas manifestaciones también se originan debido a problemas de filtración por posible causa de la influencia de la lluvia, que permite que el agua se infiltre en la estructura, dando lugar a la aparición de estas características no deseadas.

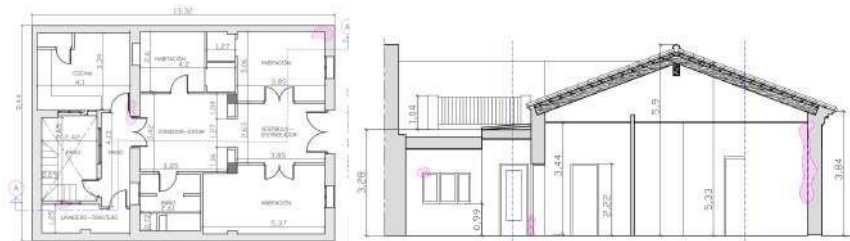
Figura 78. Mapeo de **ASIENTO DIFERENCIAL**. Fuente propia

En la vivienda se identifica la problemática de asiento diferencial de la cimentación, la cual se manifiesta a través de grietas verticales en la estructura. Dada la naturaleza de la edificación, su composición histórica y la antigüedad que supera los 100 años, se presume que la causa principal de estas lesiones radica en un asentamiento diferencial, derivado de un inadecuado diseño, cálculo y mantenimiento de la cimentación. La cimentación se ve sobrepasada por las cargas

En las imágenes proporcionadas, se pueden observar varias grietas de diferente naturaleza. La primera, ubicada en el encuentro vertical en esquina de una habitación, ha causado daños en la mampostería circundante. Otra de las grietas afecta al dintel de la ventana en el trastero.

Además, se ha identificado una tercera grieta en el muro de carga, que se origina en la base y se extiende hacia la parte superior, generando un desprendimiento en el revestimiento.

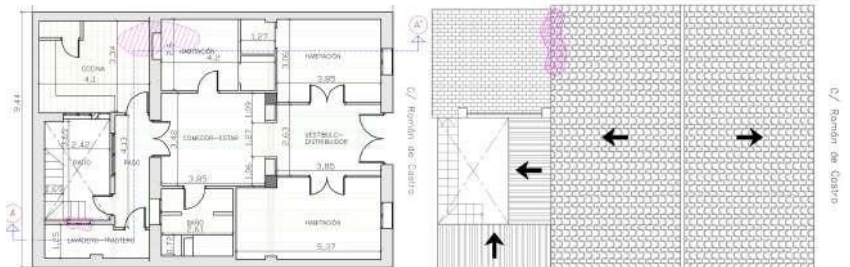
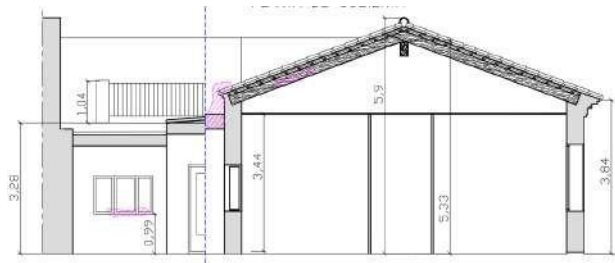
Figura 79. Mapeo de **HUMEDADES POR FILTRACIÓN**. Fuente propia

La vivienda presenta problemas de humedad ocasionados por la filtración de agua. Esto se debe por varias cosas, puede ser a la ausencia de una capa impermeabilizante adecuada o al deterioro causado por la exposición a condiciones climáticas adversas a lo largo del tiempo. La falta de mantenimiento ha agravado la situación, permitiendo que el agua penetre y genere problemas de humedad en la estructura.

En cuanto a las lesiones provocadas por la filtración, se ha detectado una serie de manifestaciones no deseadas en distintas áreas de la vivienda:

Las filtraciones de humedad han causado daños sustanciales en el falso techo de cañizo de una de las habitaciones, dando lugar a la formación de grietas horizontales y el desprendimiento del mismo. Este episodio

inesperado nos brindó la oportunidad de acceder al espacio interior de la cubierta y, de esta manera, identificar preocupaciones adicionales. No solo se limitaron a los daños visibles en el techo, sino que también se observaron signos de humedad en la madera de la estructura de la cubierta.

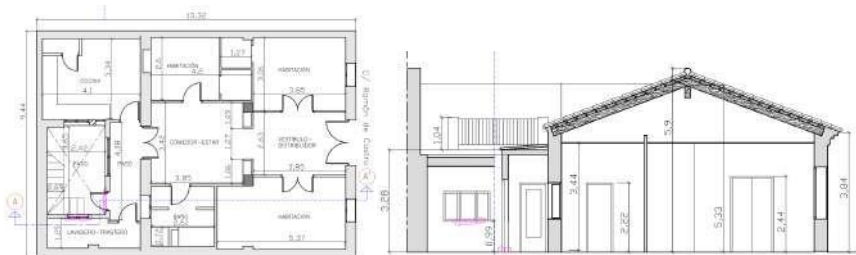
Figura 80. Mapeo de **FALTA DE ESTANQUEIDAD Y AISLAMIENTO**. Fuente propia

Otro aspecto crítico es la carpintería, un elemento crucial en la retención del calor y la protección contra la intemperie, presenta un considerable grado de deterioro y adolece de carencias notables. Falta tanto rotura de puente térmico como doble acristalamiento, además de manifestar problemas de estanqueidad que han comenzado a hacerse evidentes.

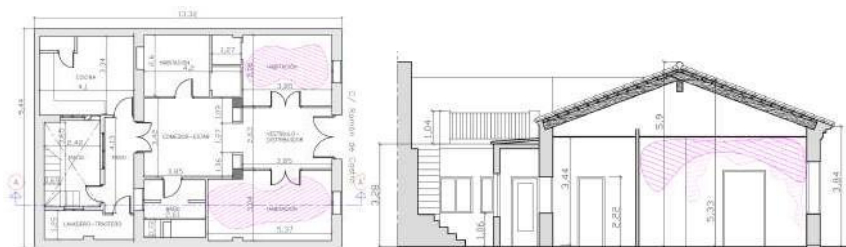
Figura 83. Mapeo de **ACCIONES EXTERIORES**. Fuente propia

En la vivienda, se han identificado daños causados por agentes externos. Uno de estos incidentes ocurrió cuando un individuo no autorizado accedió a la propiedad y dañó la reja de una de las ventanas en la fachada, lo que resultó en la necesidad de reparar la reja y restaurar su función de seguridad.

Además, se registró un incidente más grave relacionado con un incendio que afectó a la vivienda en un momento anterior. Aunque la causa exacta del incendio no se ha establecido con certeza, es altamente probable que haya tenido un origen eléctrico. Este siniestro provocó daños significativos en dos de las habitaciones de la casa, impactando tanto en la estructura como en los elementos interiores.

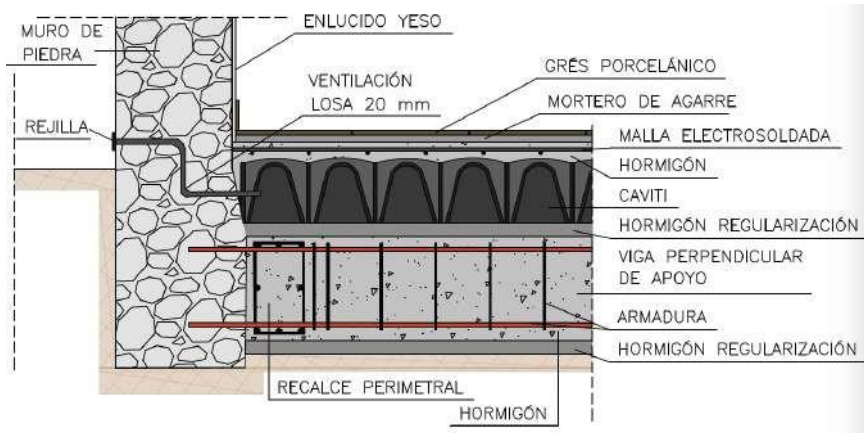
Figura 121. Propuesta de intervención de la cimentación de muros. Fuente propia

Debido a la tipología de la edificación, su composición, su antigüedad de más de 100 años y al terreno que contiene arcillas medianas y arenas, una de las causas que mencionamos anteriormente fue un asiento diferencial, incapaz de soportar tanto las cargas de la vivienda como las características del terreno. Todo esto provoca un giro, por el asiento y desplazamiento de la cimentación.

Durante esta fase crítica, se realizará la precisa disposición de los cavitis, asegurando su ensamblaje entre ellos. Sobre esta estructura, se dispondrá una malla de acero electrosoldada con la finalidad de optimizar la distribución de las cargas a lo largo de la losa ventilada, disminuyendo así la eventualidad de la aparición de grietas. Finalmente,

se llevará a cabo el hormigonado de la losa, concluyendo así la propuesta de mejora de la cimentación.

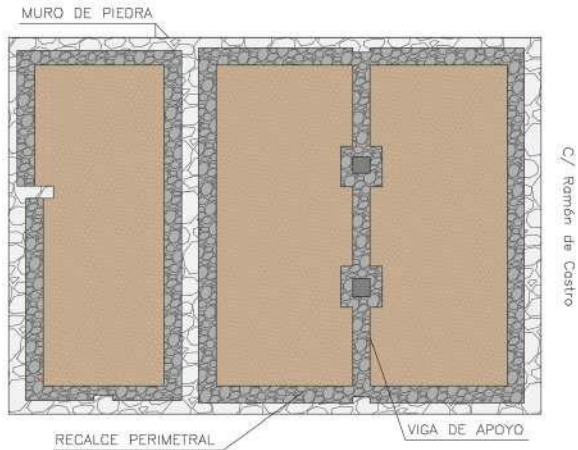
Figura 122. Distribución del recalce perimetral y vigas de apoyo de la vivienda. Fuente propia

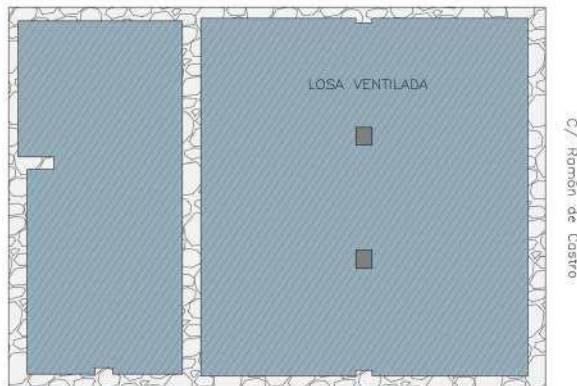
Figura 123. Distribución de la losa ventilada vivienda. Fuente propia

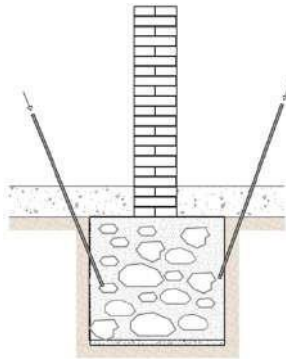
Figura 124. Propuesta de intervención en zapatas aisladas bajo pilar. Fuente propia

Estas inyecciones son también aplicables en técnicas de recalce superficial de las cimentaciones como es el caso, realizadas dentro del propio volumen de las mismas. Se optará por lechada o mortero de cemento, especialmente en suelos granulares gruesos o cuando se busca una consolidación permanente, como es el caso de nuestra intervención en la vivienda.

El proceso comienza con la realización de una cata de cimentación para determinar la profundidad de la zona a inyectar. A continuación, se efectúan perforaciones en el suelo utilizando un taladro de baja frecuencia, con una separación de 50 cm a 1 m, rodeando la zona afectada a una profundidad suficiente para inyectar debajo de la cimentación, aproximadamente a 1,5 m. Luego, se instalan manguitos para la inyección, seguido por el proceso de inyectar lechada o mortero de cemento según las características del terreno. Posteriormente, se cortan las cabezas de los manguitos con una radial y se sellan las perforaciones, dejando la zona limpia y restaurada a su estado inicial.

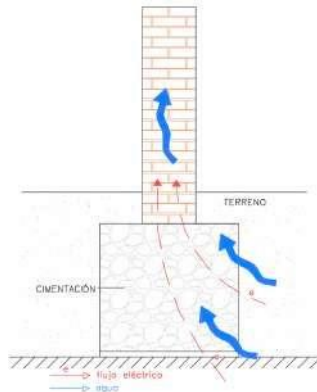
Aunque los pilares, como previamente señalado, no están expuestos, las divisiones cercanas muestran manchas de humedad que causan el desprendimiento del revestimiento y la aparición de eflorescencias.

Ante la posibilidad de que la causa subyacente sea la humedad por capilaridad, se llevará a cabo una intervención.

Figura 125. Humedad por capilaridad. Fuente propia

La propuesta de intervención consistirá en abordar la humedad capilar mediante la aplicación de morteros drenantes. Conocido también como "mortero poroso", este material, gracias a su composición granular que configura una red minúscula de canales, exhibe una destacada capacidad drenante al facilitar el flujo del agua.

En la fase inicial de la ejecución, se procederá a retirar el revestimiento externo de la fábrica de ladrillo macizo, aproximadamente 0.5 metros por encima de la zona afectada por la humedad visible. Este proceso se llevará a cabo utilizando un cepillo de cerdas de nylon para asegurar una superficie limpia, libre de restos de mortero y polvo. Posteriormente, se realizará un lavado de la superficie con una solución de agua y ácido clorhídrico al 10 % para provocar la eflorescencia de las sales, seguido de un enjuague con un paño humedecido con agua.

Acto seguido, se aplicará un revestimiento de mortero drenante en capas de 1.5 a 5 mm de espesor, favoreciendo la evacuación de la humedad presente en la estructura. Finalmente, se llevará a cabo la aplicación de un revestimiento exterior de pintura al silicato, caracterizado por su alta permeabilidad, asegurando así un retorno al estado inicial de la superficie tratada.

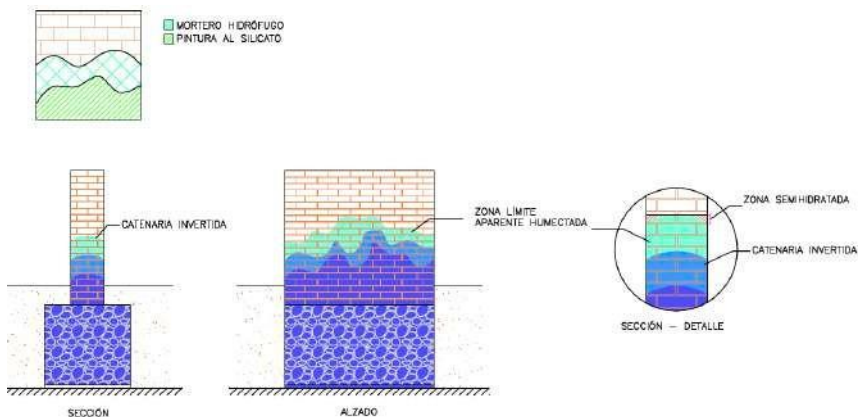
Figura 126. Propuesta intervención pilar y particiones de ladrillo macizo. Fuente propia

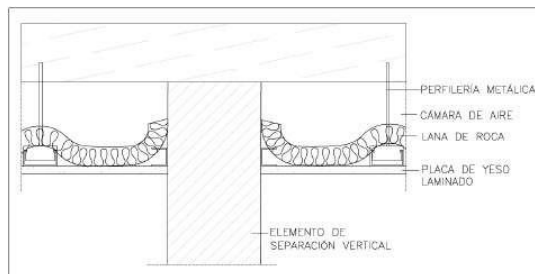
Figura 127. Partición interior con falso techo. Fuente propia

Las divisiones internas de la residencia, como se mencionó previamente, están construidas con ladrillo hueco. En esta etapa, después de abordar el problema de capilaridad, se llevará a cabo un proceso en el cual todas las paredes y techos serán sometidos a un picado, dejando al descubierto los acabados interiores. Posteriormente, se aplicará una capa de enlucido de yeso en las particiones internas, finalizando con un acabado de pintura blanca. Además, se instalará un falso techo de escayola en toda la vivienda.

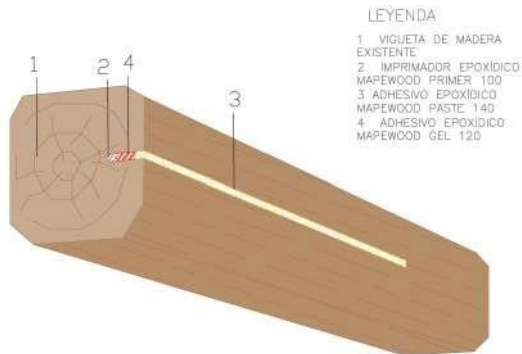
Figura 128. Propuesta intervención viga por desprendimiento. Fuente propia

Posteriormente, las afectaciones superficiales se abordarán con la aplicación de un adhesivo epoxídico bicomponente de textura tixotrópica, empleando una llana metálica. Este compuesto es reconocido como MAPEWOOD PASTE 140. (MAPEI, 2019)

En situaciones de daños más pronunciados o fracturas en los elementos de madera, se procederá con la inyección del adhesivo epoxídico en formato gel, haciendo uso de MAPEWOOD GEL 120. Esto tiene como propósito restablecer la integridad estructural del componente. (MAPEI, 2019)

Debido a la necesidad de reforzar la viga después de realizar la intervención de saneamiento que implicó la eliminación de parte del elemento, se realizará un refuerzo a flexión mediante la aplicación de láminas de fibra de carbono. Se dispone de tres métodos de aplicación: el primero implica un ciclo epoxídico sobre el intradós de los elementos de madera, el segundo consiste en la colocación en el interior de cajeados laterales específicos, y el tercero se lleva a cabo mediante la inserción en el interior de ranuras verticales debidamente practicadas en el intradós.

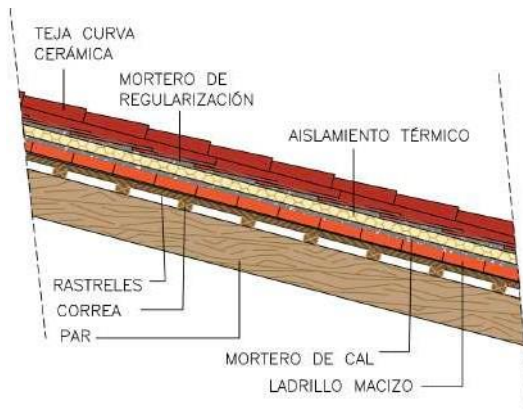
Figura 137. Propuesta de intervención de la cubierta de teja árabe con aislamiento térmico. Fuente propia

Concluyendo, se ejecutará un tratamiento integral de la madera con el objetivo de erradicar la actividad xilófaga que afecta a las jácenas y viguetas.

reemplazado por una nueva capa de mortero de cemento. Acto seguido, se incorporará un aislamiento térmico XPS con un grosor variable entre 3 y 4 cm. Superpuesto a este material aislante, se aplicará una segunda capa de mortero de cemento, culminando con la reinstalación de las tejas previamente retiradas o la colocación de nuevas tejas envejecidas, si así se requiriera.

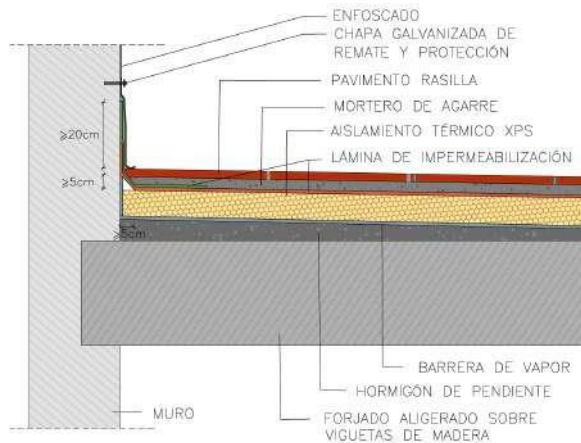
Figura 139. Propuesta de intervención de la cubierta del altillo. Fuente propia

La cubierta del altillo demanda una intervención precisa, dada la presencia de filtraciones y deficiencias en su ejecución inicial:

En el proceso inicial, se procederá a la retirada del pavimento de rasilla original para su posterior recuperación, y picaremos hasta llegar al forjado, el cual ha sido mencionado en la intervención prevista para esta área.

Posteriormente se hará una nueva formación de pendiente con hormigón aligerado de aproximadamente 15 cm colocando una barrera de vapor por la parte superior. A continuación, se colocará un aislamiento XPS, seguido por la aplicación de una correspondiente lámina impermeabilizante, la cual se extiende 20 cm en el encuentro con el muro. Se dispone una manta separadora de geotextil, seguida por una aplicación de mortero con un espesor de 2 cm que funciona como resguardo para la impermeabilización. Finalmente, se lleva a cabo el acabado definitivo del pavimento con las rasillas recuperadas.

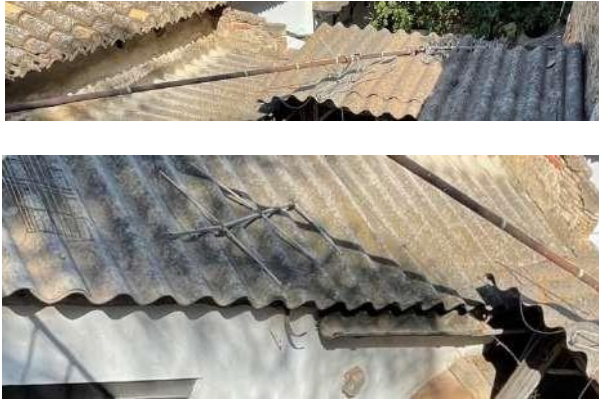
*Figura 145. Elementos de fibrocemento que contiene amianto en vivienda.
Fuente propia*

En cambio, resultará fundamental asegurar los servicios de una empresa especializada, debidamente certificada, con la formación adecuada y la acreditación RERA en la presencia de residuos contaminantes, como el amianto hallado en el fibrocemento empleado en la vivienda, ya sea en canalones o placas onduladas de cubierta. Dicha empresa se encargará de llevar a cabo la retirada de forma segura

y conforme a las normativas vigentes, asegurando así una gestión adecuada de estos materiales potencialmente peligrosos.

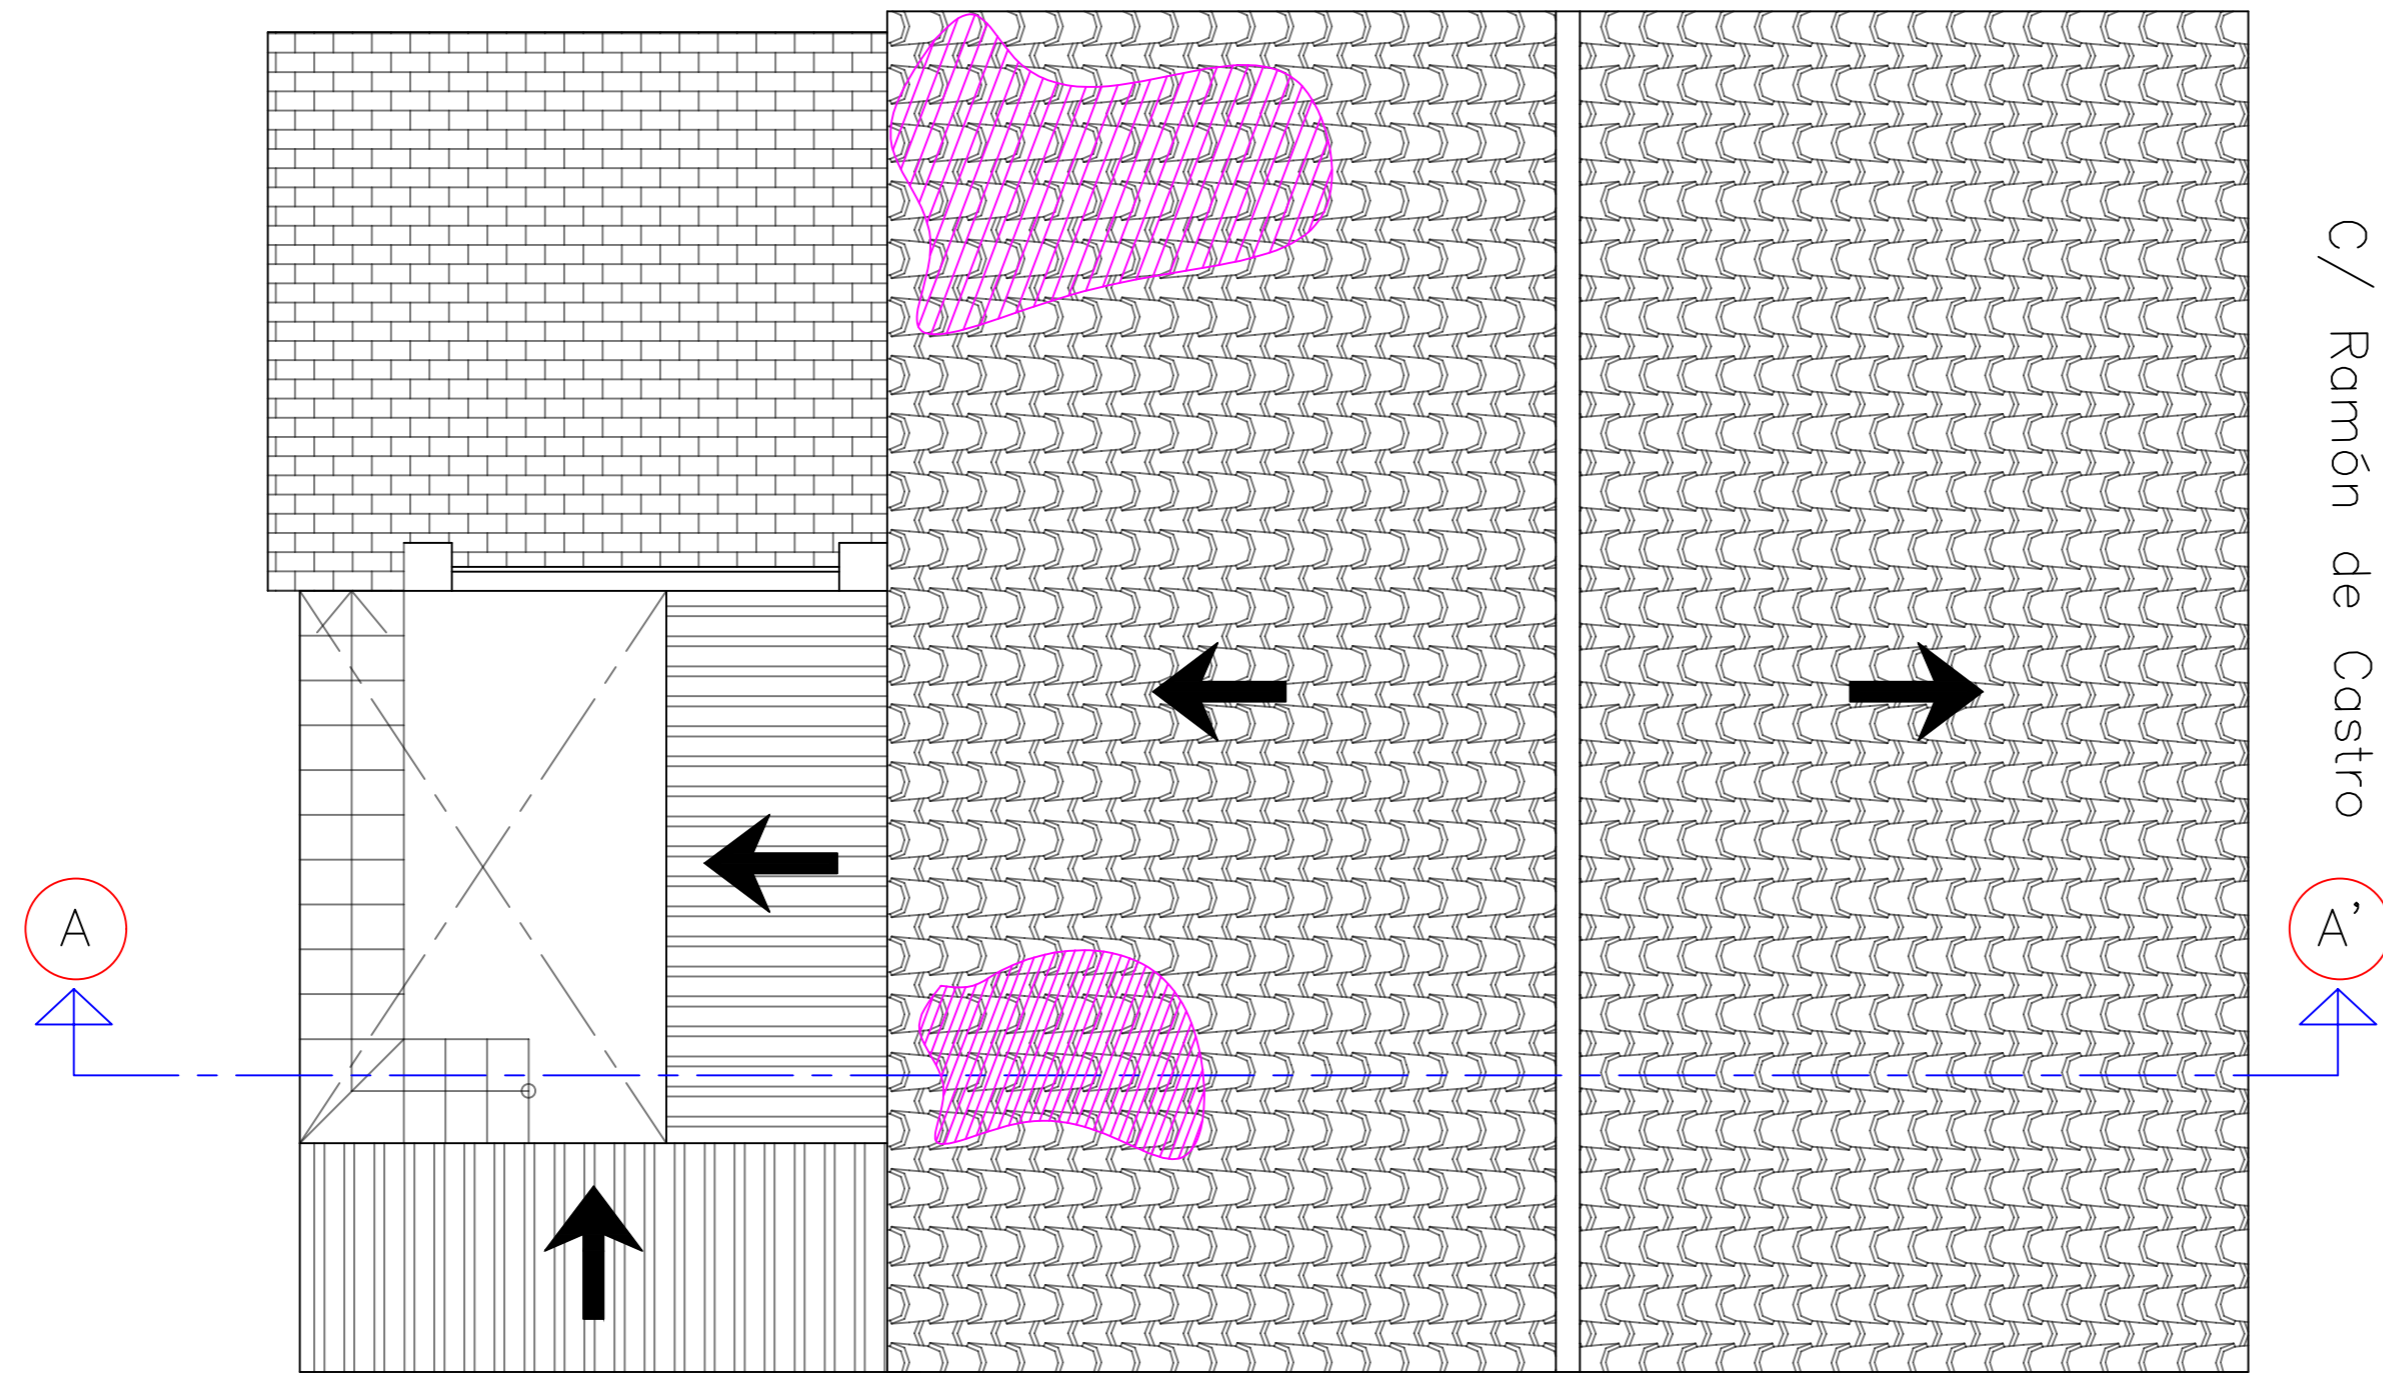
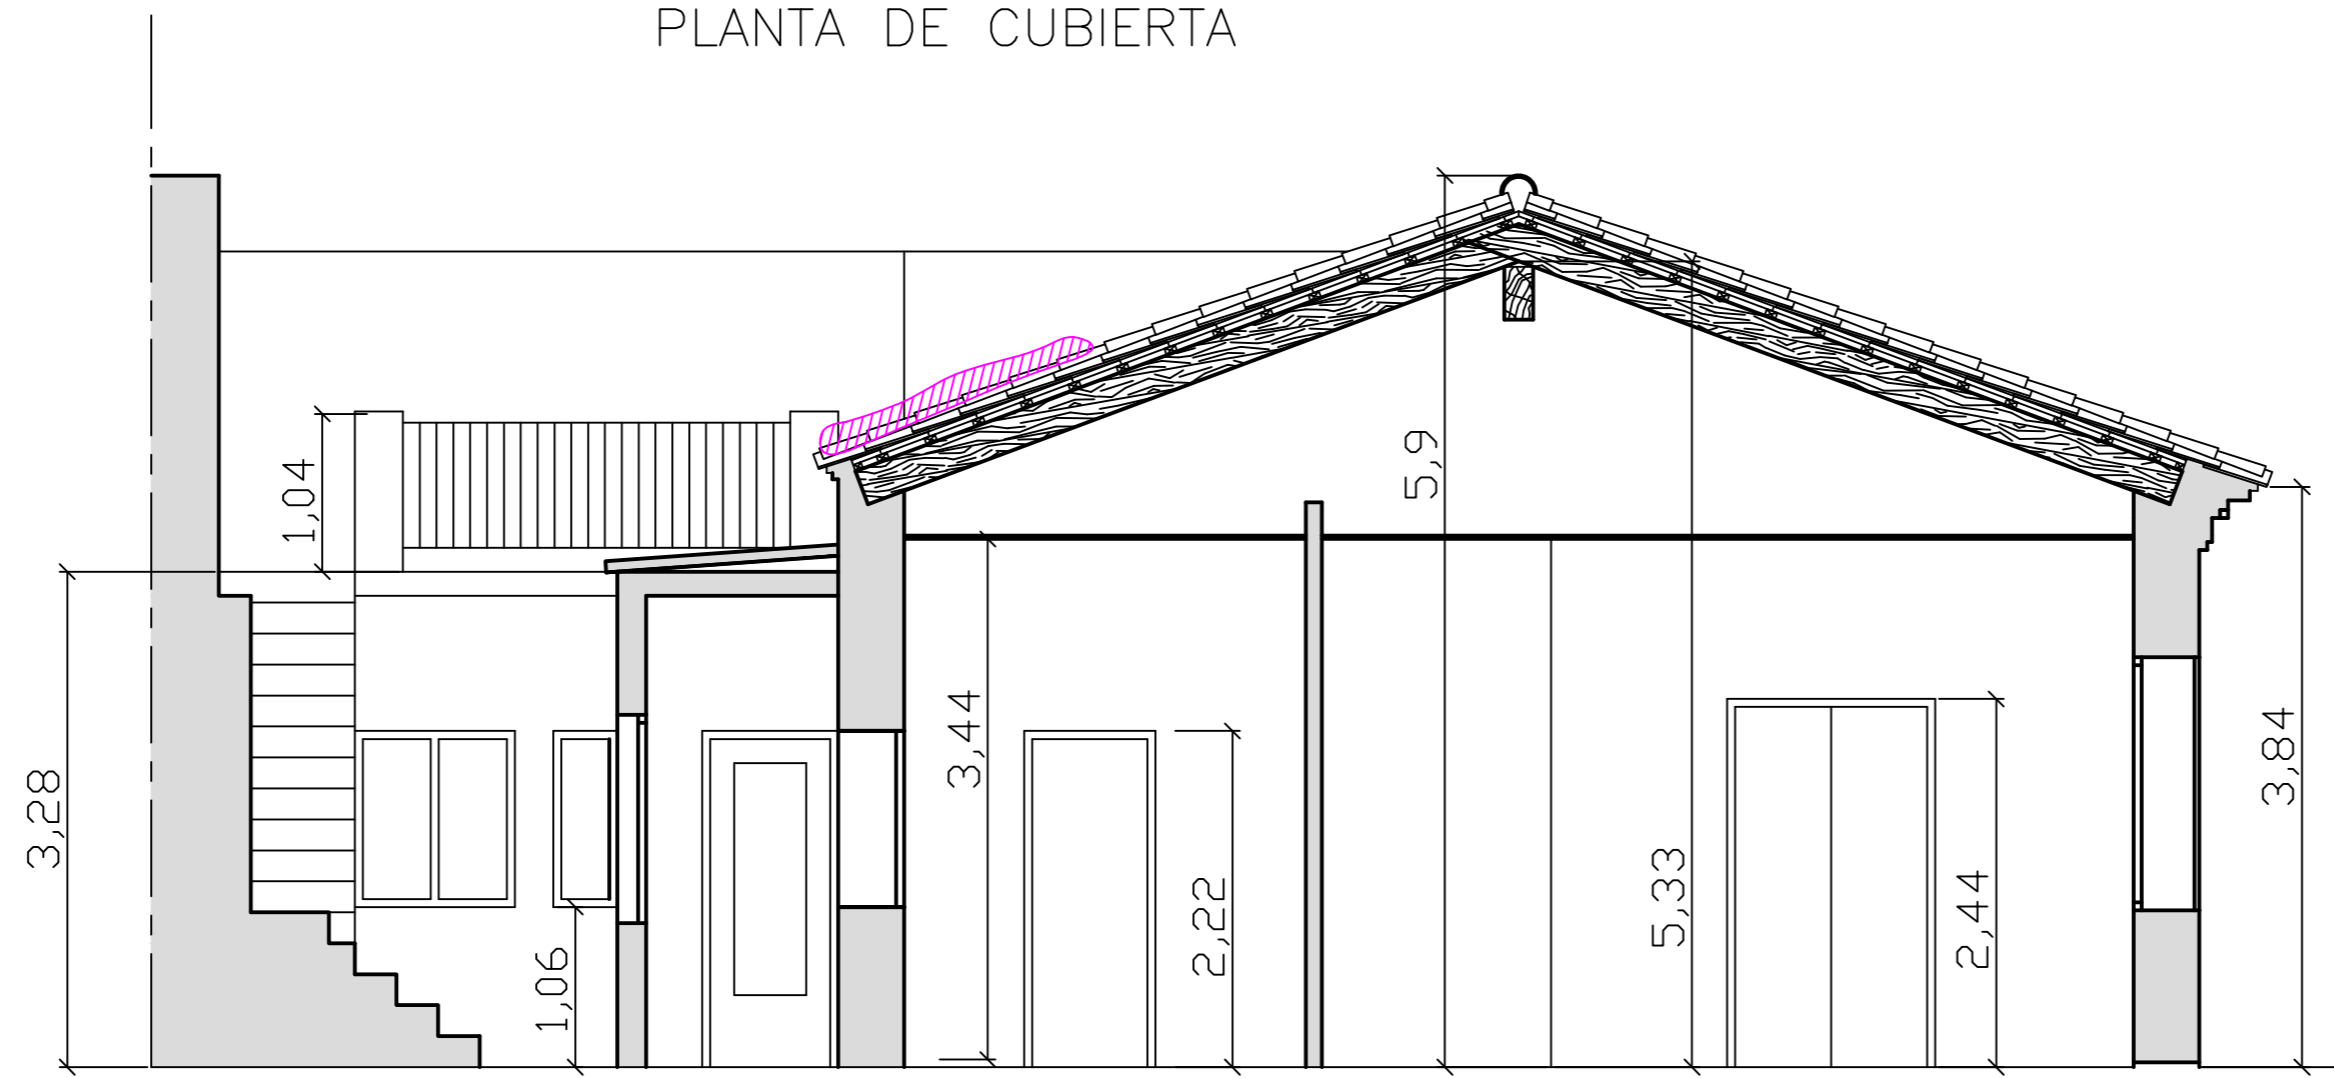
Núm. plano	Título de plano	Tutor
12	MAPEO DE DETERIORO DE TEJAS CURVA	HÉCTOR NAVARRO CALVO
Escala	Título de Trabajo	
1:50	TFG : REHABILITACIÓN O REFUERZO ESTRUCTURAL Y MEJORA EFICIENCIA ENERGÉTICA EN VIVIENDA UNIFAMILIAR

Deterioro de las tejas curvas en cubierta

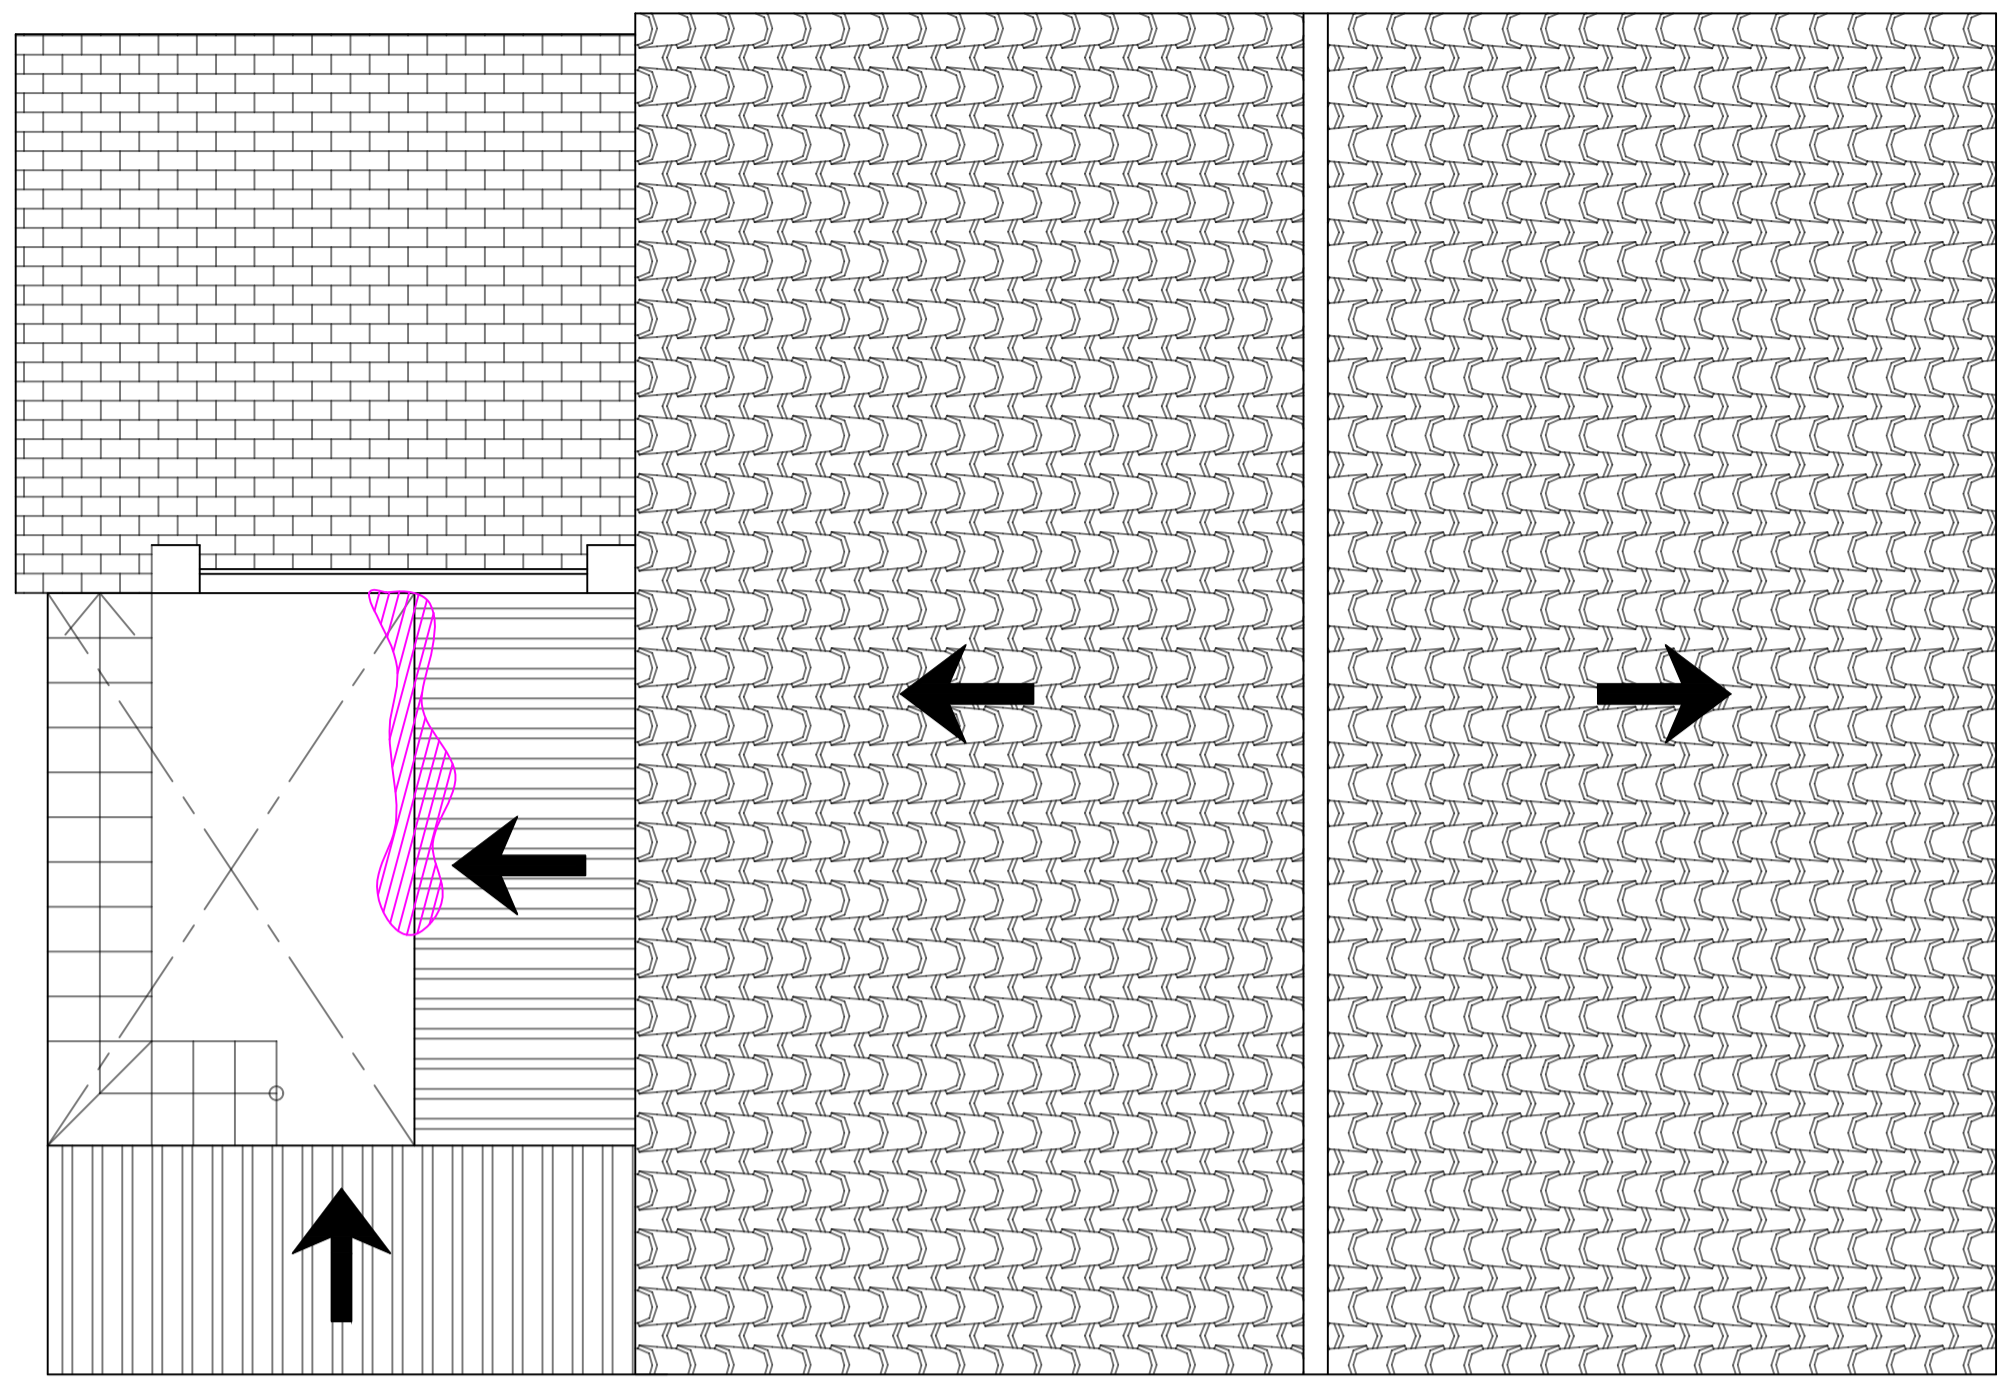
LESIÓN EN CANALON DE PATIO DE LUCES
