Escuela Técnica Superior de Ingeniería de
Edificación

Actuaciones de rehabilitación y refuerzo estructural en
vivienda unifamiliar en Valencia, adaptación en sostenible y
con eficiencia energética alta.

Trabajo Fin de Grado

Grado en Arquitectura Técnica

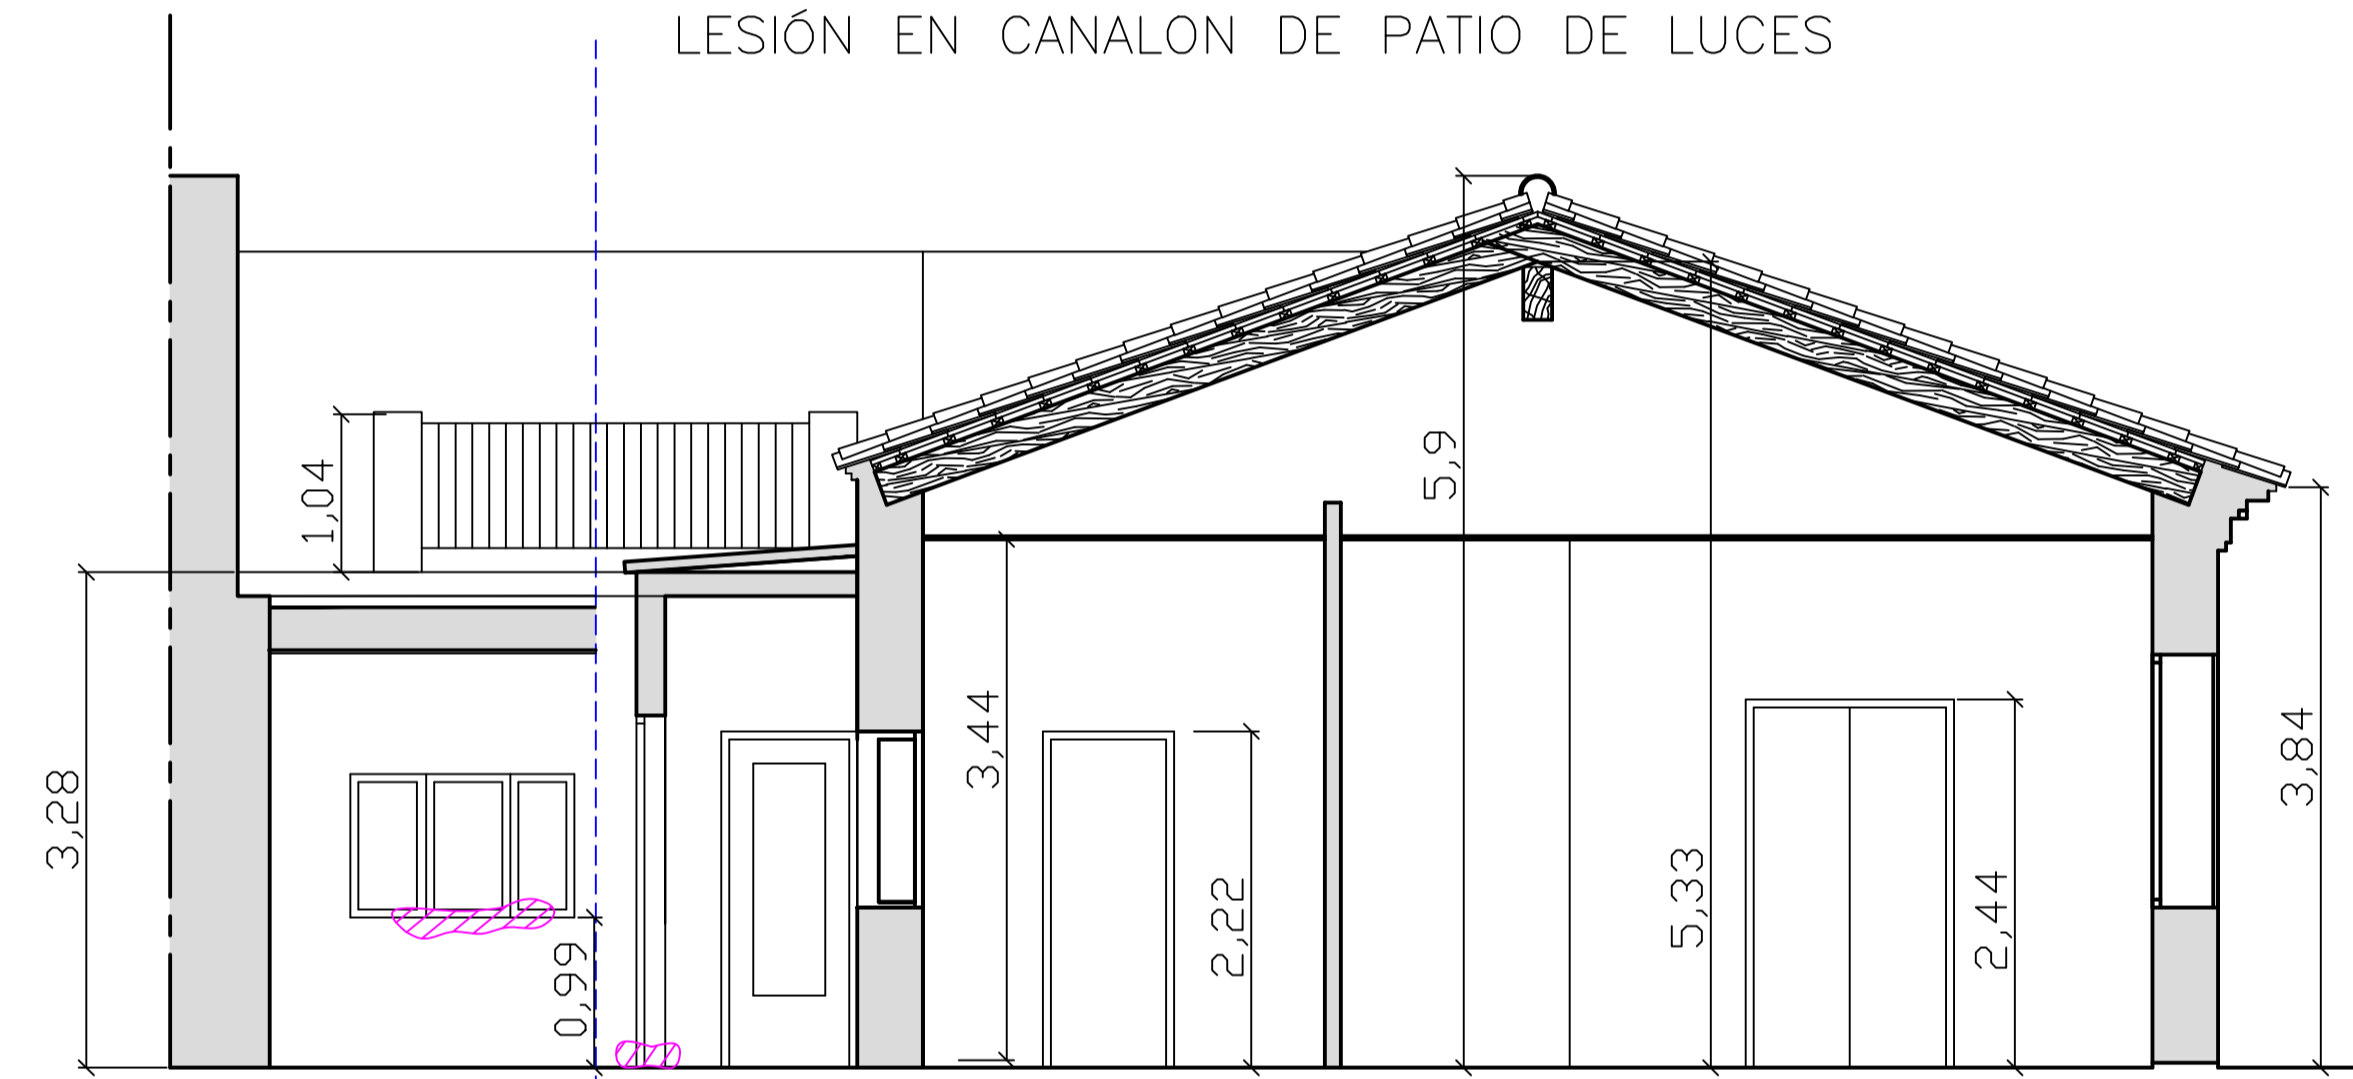
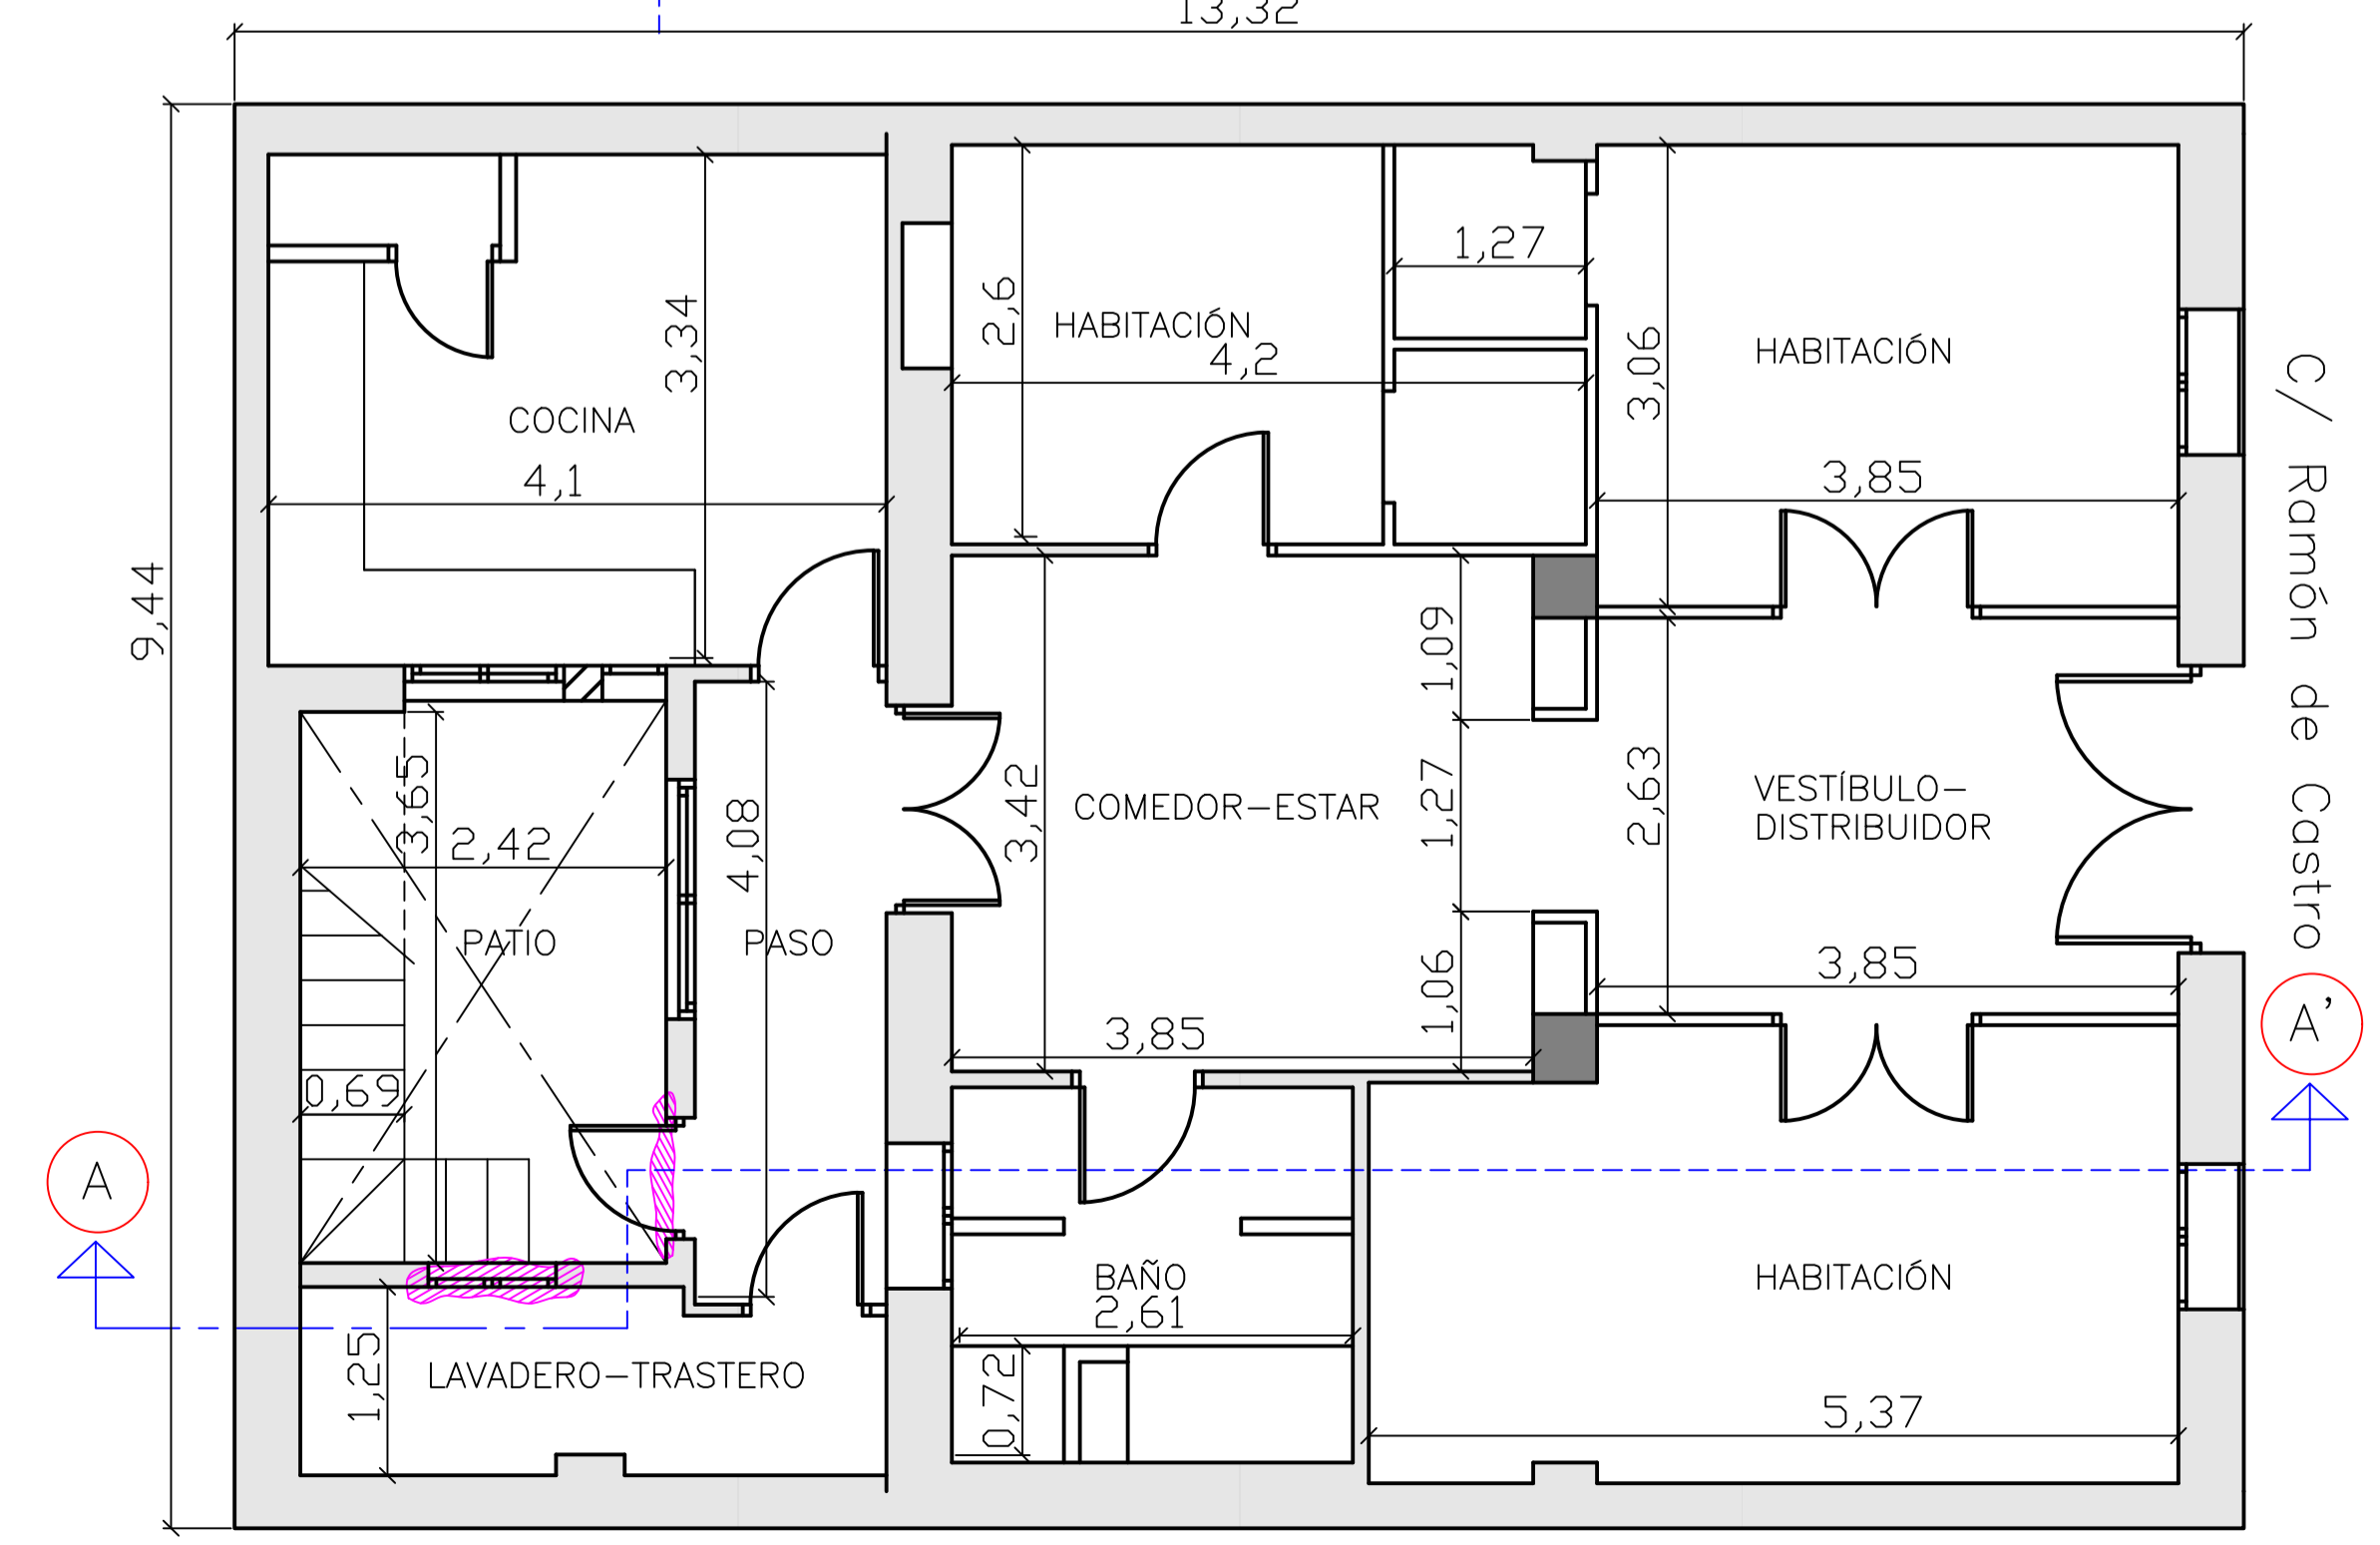
Núm. plano	Título de plano	Tutor
13	MAPEO FALTA DE ESTANQUEIDAD Y AISLAMIENTO	HÉCTOR NAVARRO CALVO
Escala	Título de Trabajo	
1:50	TFG : REHABILITACIÓN O REFUERZO ESTRUCTURAL Y MEJORA EFICIENCIA ENERGÉTICA EN VIVIENDA UNIFAMILIAR

FALTA DE ESTANQUEIDAD Y AISLAMIENTO

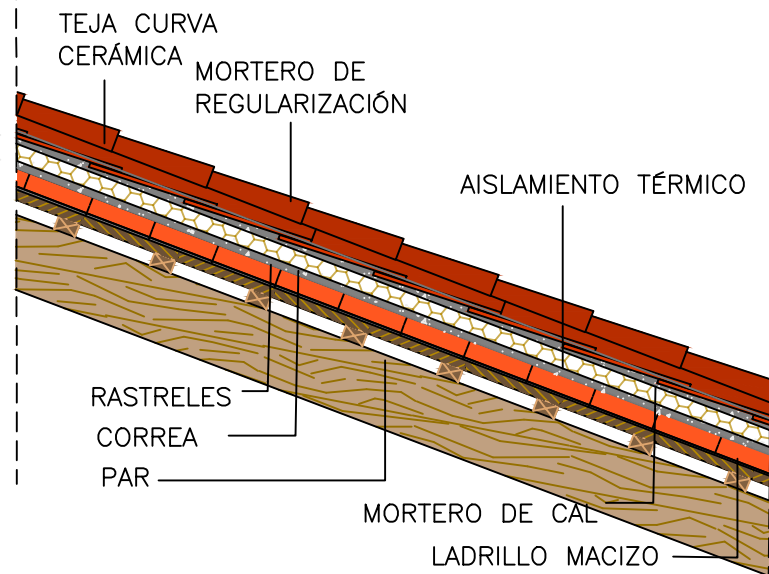
DETALLE INTERVENCIÓN CUBIERTA A DOS AGUAS

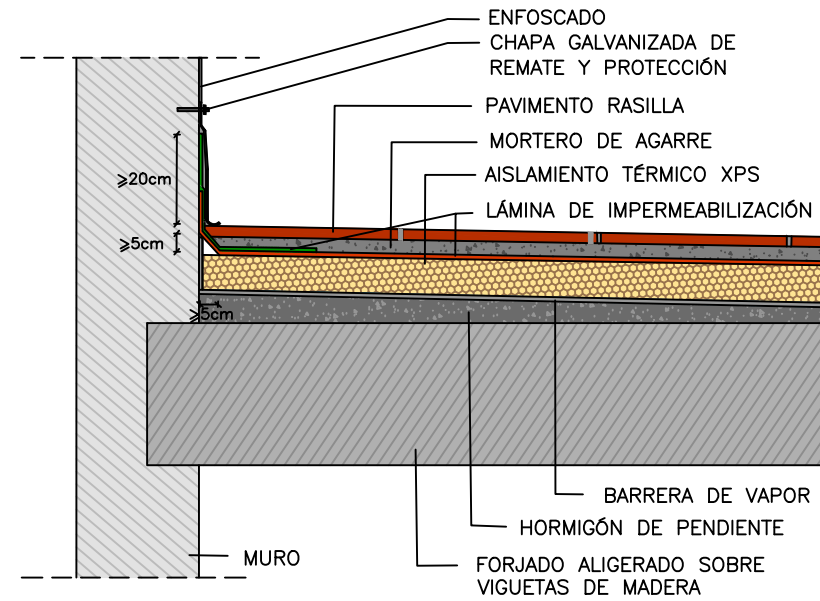
DETALLE INTERVENCIÓN AZOTEA

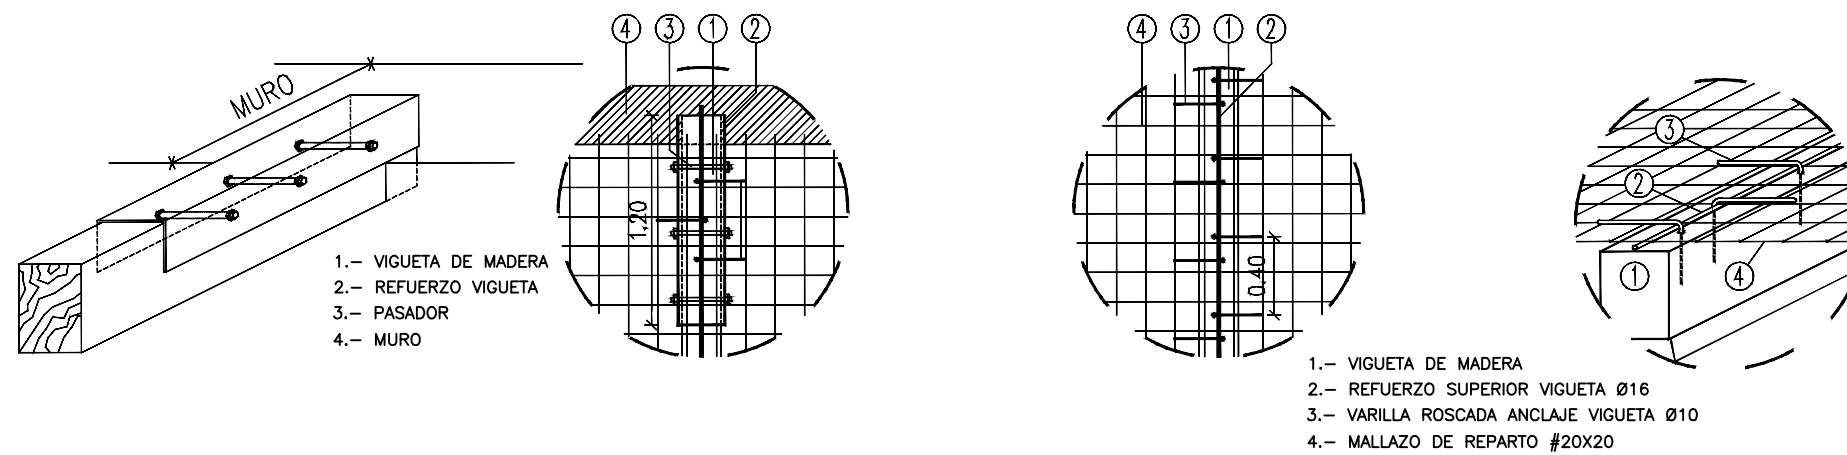
DETALLE DE REFUERZO DE VIGUETA

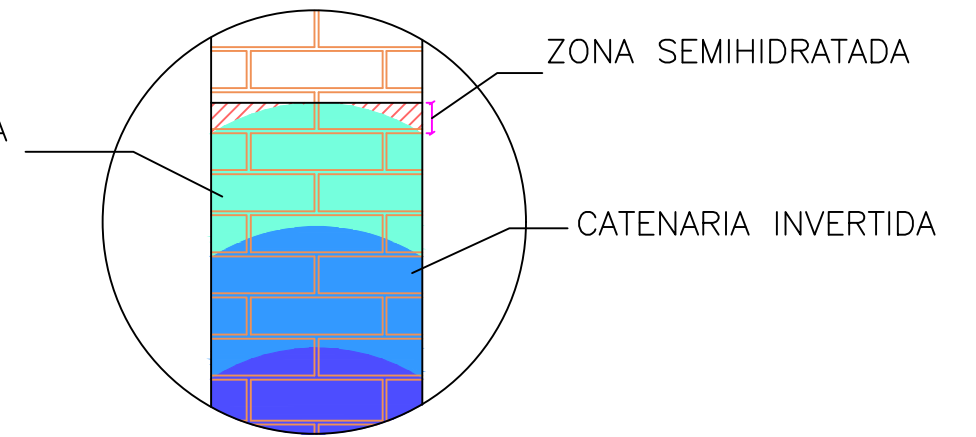
SECCIÓN - DETALLE
