Clasificación y estudio de una selección de edificios pre-
industriales
de la comarca de la Cepeda, León

Trabajo Fin de Grado

Grado en Fundamentos de la Arquitectura

AUTOR/A: Wentworth Fernández, Cristina

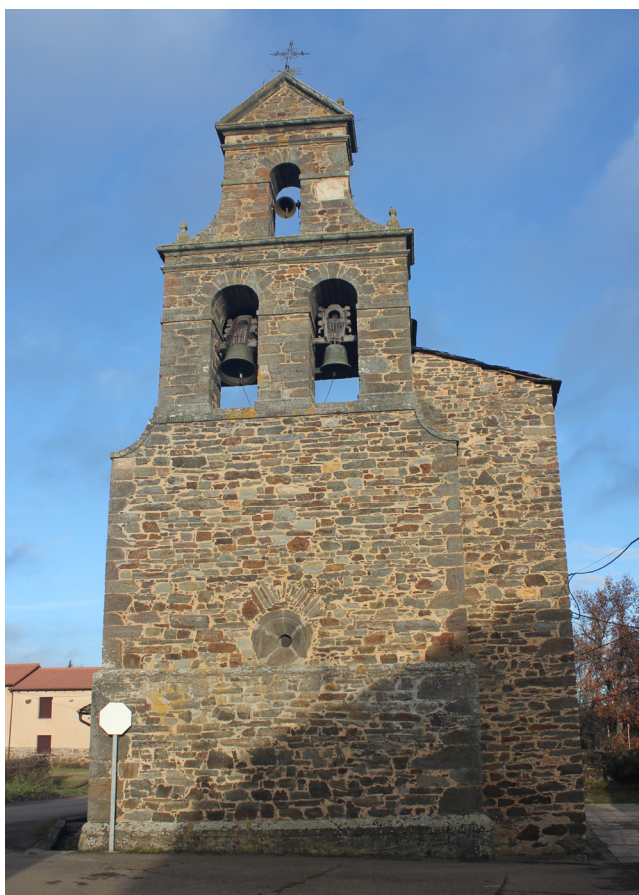
Se conserva interior y exteriormente en muy buen estado.

Fotografía 17: Iglesia de Quintana | Fuente: La autora

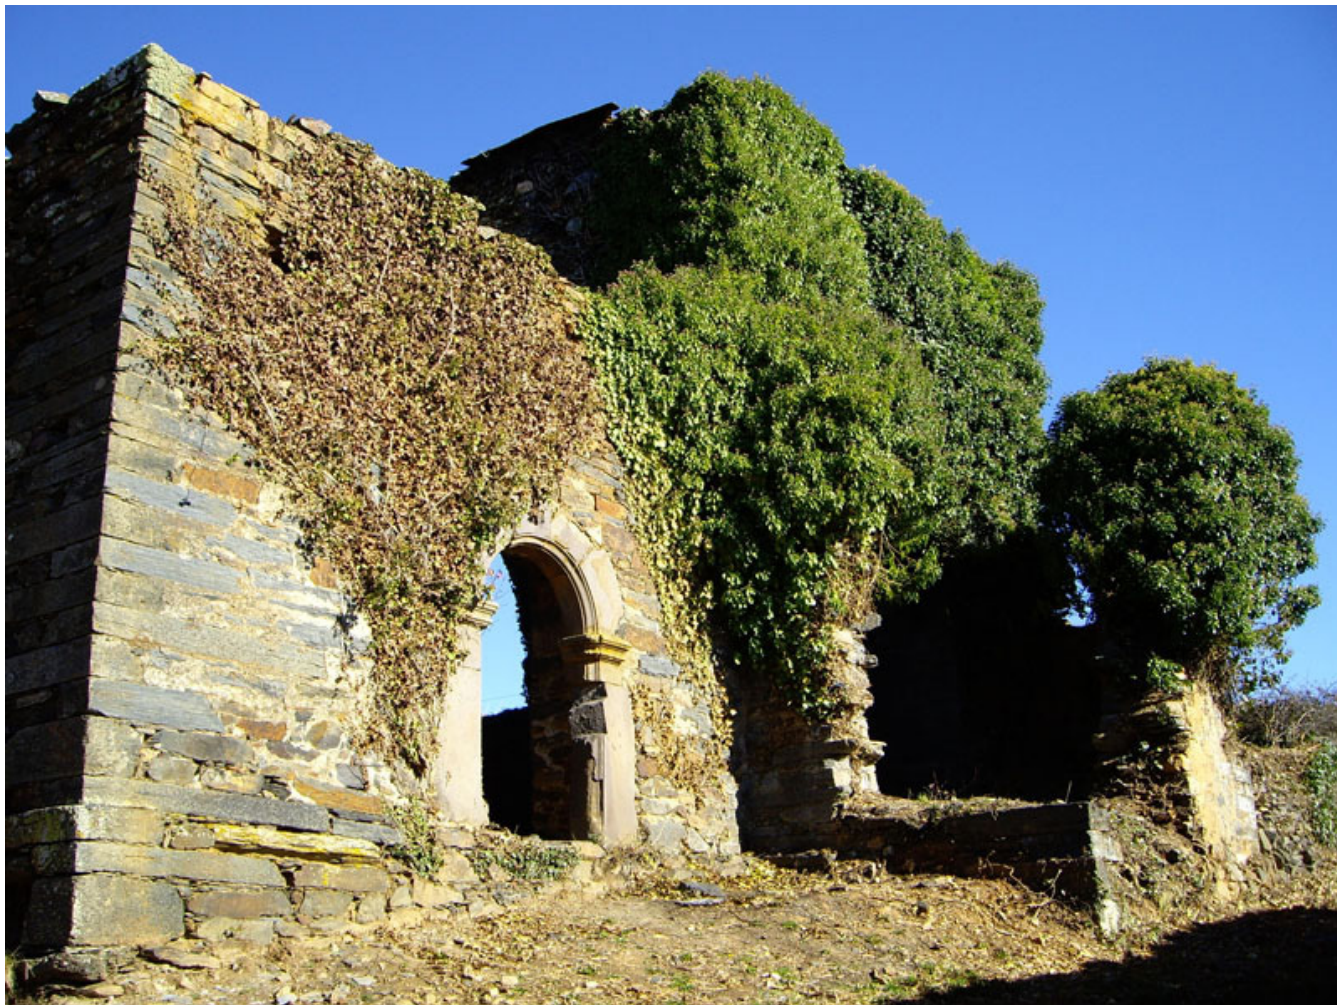
Fotografía 19: Ermita de San Jose de Requejo | Fuente: Ayuntamiento de Villagatón

De ella se conservan algunos muros y una de sus cúpulas. Estuvo durante muchos años cubierta por hiedra y abundante vegetación, pero ha sido recientemente restaurada, eliminando toda la vegetación y asegurando su estructura para no verse derribada más allá de lo que ya está.

También se ha repuesto parte de la cubierta inexistente, pero esta se ha realizado de madera de forma que a simple vista queda muy clara su posterior realización y permite que los muros no se vean deteriorados en mayor medida.

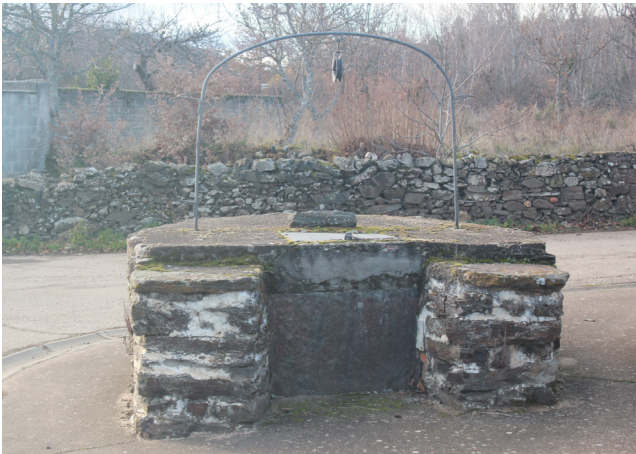
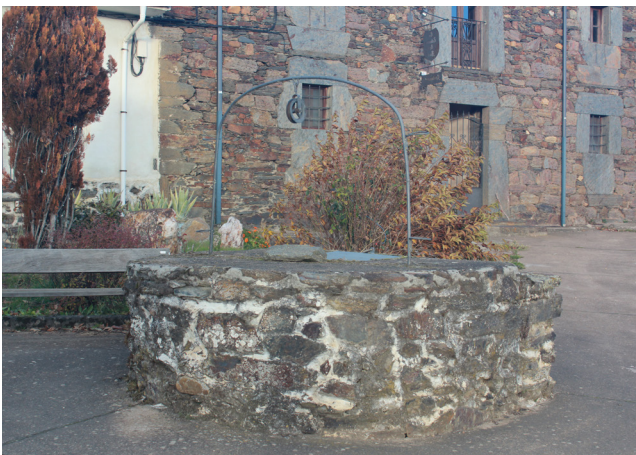
Se trata de un pozo realizado de forma artesanal de propiedad del pueblo. Está realizado con piedra pizarra y posee la sistema original de forja que se empleaba para subir y bajar los cubos con agua.

En la actualidad se encuentra tapado e inutilizado.

Fotografía 25 y 26: Pozo, Quintana del Castillo | Fuente: La autora

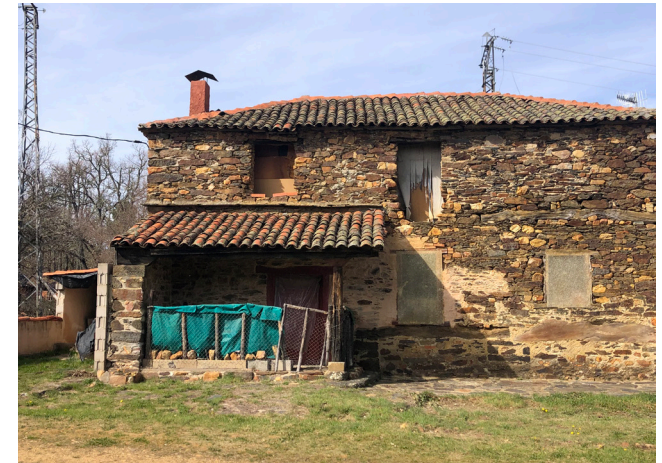
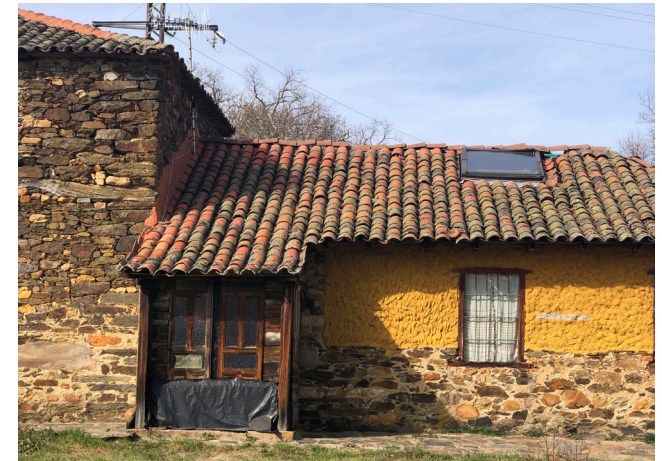
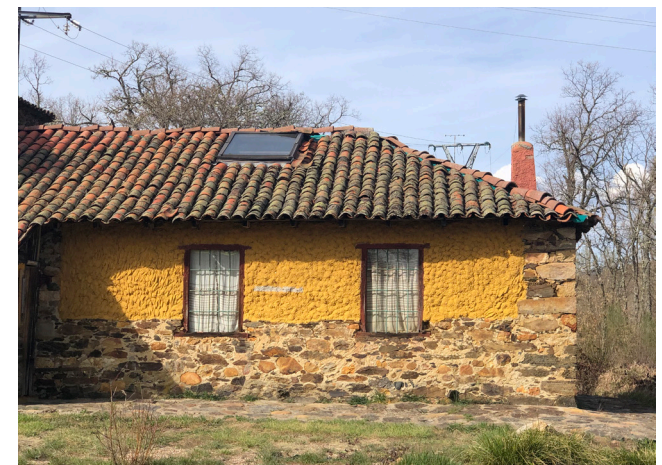
Fotografías 43, 44 y 45: Molino eléctrico Castro de Cepeda

Estructura:	La estructura del molino está compuesta por muros de carga, en el caso de la construcción principal, de mampostería formados por piedra pizarra en mayor medida y caliza en menor, estabilizadas entre sí por ripios. Con el paso del tiempo, al aparecer algunos defectos y huecos, estos se han ido rellenando interiormente por mortero de cal (ya que dichos daños surgieron en una primera instancia). Y más recientemente por mortero de cemento. En el caso de la construcción anexa, el muro de carga inicialmente fue realizado en adobe pero en la actualidad se encuentra completamente revestido por mortero de cemento.
	Cerramientos:	Prácticamente han desaparecido los cerramientos, se sabe que todos estaban realizados en madera, al igual que la puerta y los huecos de la construcción anexa. Tanto los dinteles como las ventanas se realizaron con madera de roble, pero en la actualidad esta ha sido pintada. Forja: originalmente no contaba con rejas en las ventanas. En la actualidad existen rejas en las ventanas de la construcción anexa.

Cubierta:	Las construcciones tienen 2 cubiertas anexas, ambas a 4 aguas. Poseen una estructura de madera, no se conoce cual, ya que no ha sido posible entrar en el edificio. Dicha estructura está recubierta por teja árabe de tono rojizo. La cubierta tiene musgo muy visible y faltan algunas piezas.
ESTADO DE CONSERVACIÓN	<input type="checkbox"/> Bueno <input checked="" type="checkbox"/> Aceptable <input type="checkbox"/> Deficiente	
DAÑOS VISIBLES	<input type="checkbox"/> Zócalo <input checked="" type="checkbox"/> Muros/Fachada <input type="checkbox"/> Estructura <input checked="" type="checkbox"/> Cerramientos <input checked="" type="checkbox"/> Rejería <input checked="" type="checkbox"/> Cubierta <input checked="" type="checkbox"/> Aparición de vegetación <input checked="" type="checkbox"/> Otros: Reparaciones no adecuadas	
COMENTARIOS ADICIONALES	Desde aproximadamente el año 1985, el molino se vendió a un nuevo propietario, el cual reconvirtió la totalidad del molino en vivienda. Poco a poco desechó todas piezas y partes del mismo hasta llevarlo al estado de degradación en el que se encuentra en la actualidad.

PROPUESTA DE ACTUACIÓN	Que el molino sea adquirido por el pueblo (Castro de Cepeda) o por el ayuntamiento, en este caso de Quintana del Castillo, y que de este modo se pueda proceder a su rehabilitación. Tratar de recuperar el mayor número de partes del molino posibles. Realizar una exposición de como era antes de su venta, mediante fotografías, diagramas, dibujos, planos y explicaciones. Evitar que la deterioración prosiga. Conversión del molino en un espacio que pueda ser empleado por el pueblo para reuniones y exposiciones.

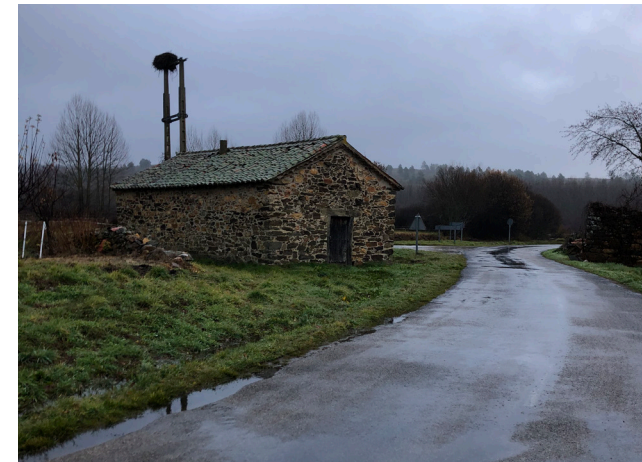
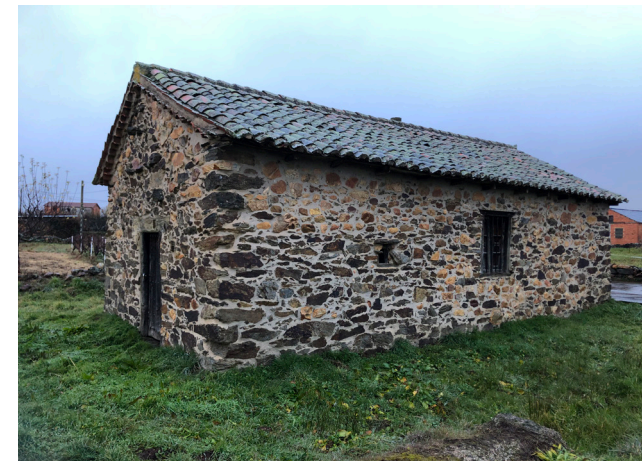
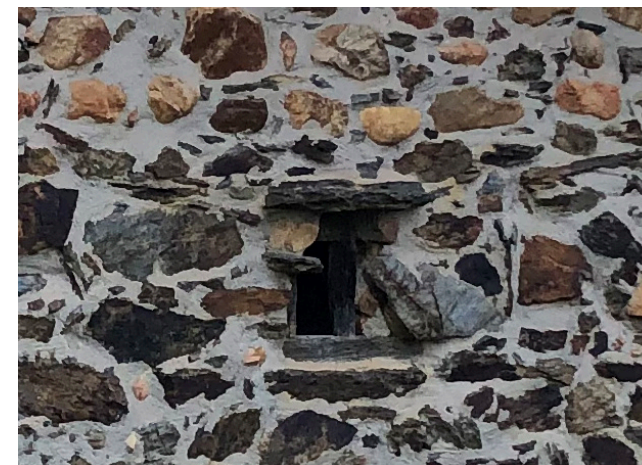
Fotografías 46, 47 y 48: Horno Castro de Cepeda | Fuente: La autora

MATERIALES DE CONSTRUCCIÓN	Zócalo:	No existe una distinción entre el zócalo y el muro. Ambos componen un muro de mampostería. Mayormente se compone por grandes piezas de piedra pizarra que miden alrededor de 50X30 centímetros. Pero que en las esquinas incluso llegan a medir 80x40. Entre estas y abundando especialmente más en la mitad superior del muro también se empleó piedra caliza de dimensiones ligeramente más pequeñas. Entre dichas piedras de mayor tamaño existen rípios de menor tamaño, hoy en día apenas visibles debido al rejuntado que se llevó a cabo hace unos años con mortero de cal.
	Muros/Fachada:	
	Estructura:	La estructura del horno es un muro portante de mampostería realizado en una primera instancia únicamente por piedras de diferentes tamaños y rellenos sus huecos con rípidos y algo de adobe. En la actualidad la piedra ha sido rejuntada utilizando un mortero de cal.
	Cerramientos:	Tanto las ventanas como la puerta están realizados con madera de roble, ya que al ser densa y muy resistente a la humedad, se empleaba mucho en la zona para los cerramientos. Además el hueco de ventana con mayor dimensión cuenta con rejera de forja.

Cubierta:	La cubierta es una cubierta a dos aguas, está realizada por medio de una estructura de madera, que consta de vigas y viguetas de sección circular de diámetro de 20 centímetros de madera de roble. Estas son las encargadas de darle la pendiente a la cubierta. Sobre estas se colocan las tercias, de sección rectangular de unos 10 centímetros de espesor de madera de chopo y sobre ellos la ripia, hechas de la misma madera y con un espesor algo inferior al anterior sobre la cual se coloca la teja árabe, que tenía tonos rojizos pero que en la actualidad ha adquirido un tono verdoso debido al musgo y además se ha visto erosionada con el tiempo, sobre todo en sus extremos.
ESTADO DE CONSERVACIÓN	<input type="checkbox"/> Bueno <input checked="" type="checkbox"/> Aceptable <input type="checkbox"/> Deficiente	
DAÑOS VISIBLES	<input type="checkbox"/> Zócalo <input type="checkbox"/> Muros/Fachada <input type="checkbox"/> Estructura <input checked="" type="checkbox"/> Cerramientos <input checked="" type="checkbox"/> Rejera <input checked="" type="checkbox"/> Cubierta <input type="checkbox"/> Aparición de vegetación <input type="checkbox"/> Otros

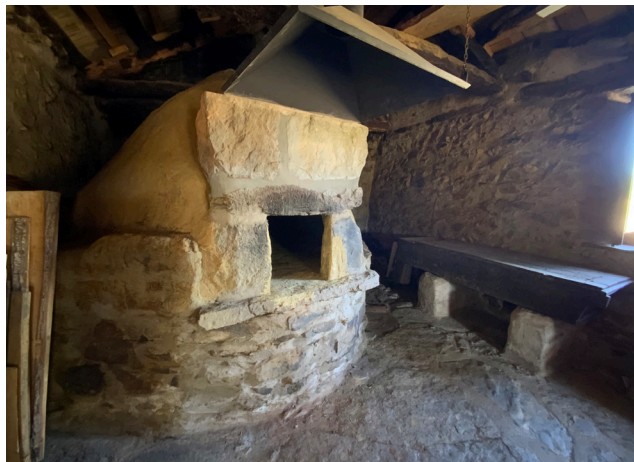
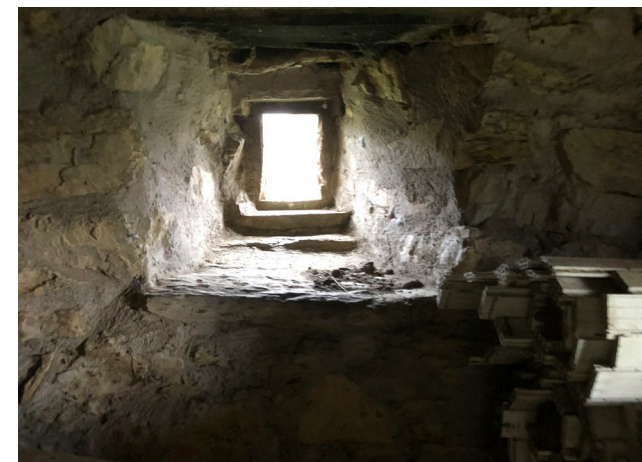
Fotografías 49 y 50: Interior horno Castro de Cepeda | Fuente: La autora

TÉCNICAS CONSTRUCTIVAS	<p>Suelo:</p> <p>Particiones interiores:</p> <p>Estructura:</p> <p>Cerramientos:</p>	<p>El pavimento está formado por grandes piedras de pizarra, que se encuentran dispuestas sobre el terreno, entre ellas, en una segunda fase se colocó mortero de cal para darle una mayor union al suelo. Aun así, no se trata de un pavimento perfectamente nivelado y liso. Las piedras tienen su textura y no todas están dispuestas al mismo nivel.</p> <p>Dicho edificio solo tiene una estancia y por lo tanto no tiene particiones interiores.</p> <p>Madera</p> <p>Adicionalmente a las carpinterías exteriores de madera, el hueco de mayor tamaño cuenta con unas contras interiores también realizadas con madera de roble.</p>
ESTADO DE CONSERVACIÓN	<p><input checked="" type="checkbox"/> Bueno</p> <p><input type="checkbox"/> Aceptable</p> <p><input type="checkbox"/> Deficiente</p>	
DAÑOS VISIBLES	<p><input type="checkbox"/> Suelo</p> <p><input type="checkbox"/> Particiones interiores</p> <p><input type="checkbox"/> Estructura</p> <p><input checked="" type="checkbox"/> Cerramientos</p> <p><input checked="" type="checkbox"/> Cubierta</p> <p><input type="checkbox"/> Aparición de vegetación</p> <p><input type="checkbox"/> Otros</p>

PRESENCIA DE MAQUINARIA, MOBILIARIO O SIMILAR	<p>Existe tanto un horno como dos artesas o amasaderas. El horno está compuesto por un zócalo realizado con piedra de pizarra, al igual que el perímetro del hueco del mismo, y superiormente tiene una gran piedra frontal. La mitad superior del mismo está realizado con arcilla de tonalidad amarilla. Las artesas son de madera, tenían una doble función. Sobre ellas se amasaba la masa, y posteriormente en su interior se dejaba la masa reposar para leudar. Están colocadas sobre unas piedras de pizarra. En su día se encontraban simplemente posadas sobre ellas, pero posteriormente se fijaron a dichas piedras con el mismo mortero empleado para el pavimento. Por lo tanto, en la actualidad el mobiliario es una parte fija y permanente del propio horno.</p>	
COMENTARIOS ADICIONALES	<p>El interior del horno se mantiene casi intacto desde que este dejó de utilizarse. El Horno sigue funcionando y parte de los utensilios que se empleaban antiguamente también están aun en el interior, como una paleta para sacar el pan del horno.</p>

COMENTARIOS ADICIONALES	El horno se está empezando a reparar por el pueblo.	
PROPUESTA DE ACTUACIÓN	El horno siempre ha sido propiedad del pueblo, lo cual es muy positivo ya que nunca ha sido trastocado por ningún particular. Desde que se dejó de emplear alrededor de 1970, con la llegada de los vendedores ambulantes de hornos de pueblos de alrededores, ha permanecido cerrado y por lo tanto su interior se encuentra en muy buen estado. La propuesta de rehabilitación es mínima, con el objetivo que el horno se pueda seguir empleando por el pueblo tal y como sucedía antaño. Se ha hablado con los habitantes del pueblo y había un acuerdo mayoritario en cuanto a la positividad de que pueda volver a ser empleado por todos. Como el interior se encuentra en buen estado, simplemente se propone restaurar las ventanas de madera que se encuentran en un notable estado de pudrición y asegurar la impermeabilización de la cubierta sustituyendo tejas dañadas para que no se produzcan daños en el interior.

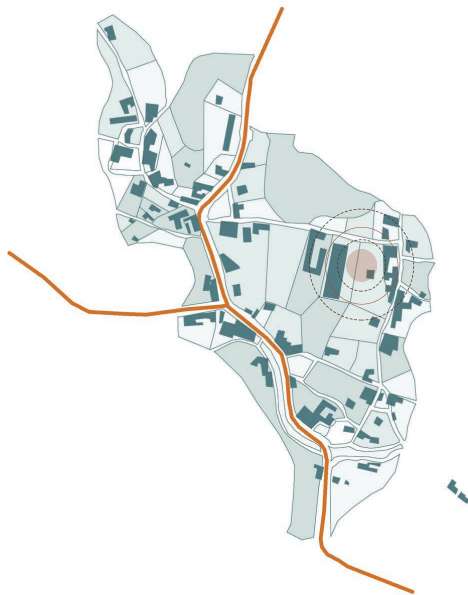
Fotografías 51, 52 y 53: Palomar de Vega de Magaz | Fuente: La autora

El palomar de Magaz se encuentra en una propiedad privada vallada. El acceso al mismo es de difícil acceso y poco a poco se está degradando. Aunque aparezca en varios escritos del pueblo y sus habitantes le den relevancia no se está llevando a cabo ninguna acción. Se desconoce si esto se debe a sus propietarios o a la administración del pueblo. Independientemente es una excelente muestra de construcción con adobe, con pequeños huecos de madera y cubierta de teja.

Cerramientos:	Prácticamente han desaparecido los cerramientos, se aprecia un pequeño ventanuco y la puerta de la entrada de madera de roble, que a pesar del paso del tiempo se encuentran en bastante buen estado. Los cargaderos de los mismos también están realizados en madera. Cabe mencionar que excepcionalmente sobre los cargaderos también se empleaban los mismos ladrillos de adobe que se han utilizado en la última hilada de toda la construcción.
	Cubierta:	La cubierta ha desaparecido casi en su totalidad. Gracias a los restos que quedan sobre el muro se puede apreciar que se trataba de una cubierta inclinada a un agua, recubierta por teja cerámica árabe.
ESTADO DE CONSERVACIÓN	<input type="checkbox"/> Bueno <input type="checkbox"/> Aceptable <input checked="" type="checkbox"/> Deficiente	
DAÑOS VISIBLES	<input type="checkbox"/> Zócalo <input checked="" type="checkbox"/> Muros/Fachada <input checked="" type="checkbox"/> Estructura <input type="checkbox"/> Cerramientos <input type="checkbox"/> Rejería <input checked="" type="checkbox"/> Cubierta <input type="checkbox"/> Aparición de vegetación <input checked="" type="checkbox"/> Otros: Reparaciones no adecuadas

<p>Los muros presentan grietas en las posiciones donde se unian las diferentes tantas de tapial. La cubierta ha fallado estructuralmente. Es necesaria una labor de consolidación del conjunto.</p>

<p>La cubierta ha fallado y solo quedan restos sobre los muros, es necesaria una intervención para proteger la estructura de tapial restante del clima y que no siga perdiendo materialidad.</p>

COMENTARIOS ADICIONALES	En el catastro la parcela se encuentra mal definida y en su parcela no figura dicha construcción.	
PROPUESTA DE ACTUACIÓN	Se encuentra en estado de ruina, se propone una intervención mínima. Protección de los muros para evitar empeoramiento y carteles informativos. Inclusión de la construcción en rutas y promoción de la misma. En la actualidad se encuentra en una propiedad privada, vallado pero abandonado completamente. Para que su estado no empeore sería positiva a una cesión de la misma.

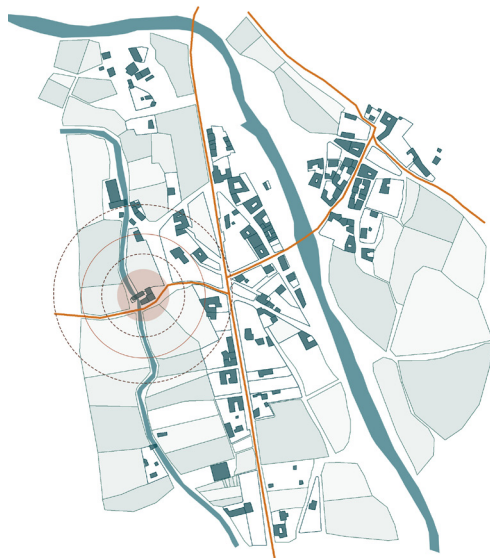
Fotografías 54, 55 y 56: Molino hidráulico |Fuente: La autora

Muros/Fachada:	
	Estructura:	La estructura portante del edificio está compuesta por muros de carga dispuestos en 2 direcciones perpendiculares entre si. Por un lado existen muros pantalla que soportan el muro principal, elevandolo del suelo, actuando a modo de puente. Entre dichos muros de carga transversales existen cargaderos de madera de roble que sostienen el muro longitudinal en su paso sobre el río.
	Cerramientos:	Todos los cerramientos están realizados con madera. Tanto las carpinterías exteriores como las contras interiores. El vidrio simple con el que contaban los huecos es ya prácticamente inexistente. Forja: Los huecos cuentan con rejas, estas también se encuentran muy deterioradas y están oxidadas.
	Cubierta:	La cubierta está realizada a 2 aguas. Posee una estructura de madera formada por vigas de sección circular, sobre las que se disponen viguetas de sección de cuadrada. Transversales a estas últimas se dispone la ripia, hechas con madera de haya y con un espesor algo inferior al anterior. Sobre la ripia se coloca la teja árabe, que tenía tonos rojizos pero que en la actualidad ha adquirido un tono verdoso debido al musgo y además se ha visto erosionada sobre todo en sus extremos.

ESTADO DE CONSERVACIÓN	<input type="checkbox"/> <input type="checkbox"/> Aceptable <input checked="" type="checkbox"/> Deficiente	
DAÑOS VISIBLES	<input type="checkbox"/> Zócalo <input checked="" type="checkbox"/> Muros/Fachada <input checked="" type="checkbox"/> Estructura <input checked="" type="checkbox"/> Cerramientos <input checked="" type="checkbox"/> Rejería <input checked="" type="checkbox"/> Cubierta <input type="checkbox"/> Aparición de vegetación <input type="checkbox"/> Otros	
COMENTARIOS ADICIONALES	La vivienda está en uso, pero el molino, que en este caso compone otro edificio está semiabandonado. La propietaria está de acuerdo en donarlo con la condición de que se restaure.	
PROPUESTA DE ACTUACIÓN	Se propone una labor de rehabilitación, que se detallará en el próximo apartado.

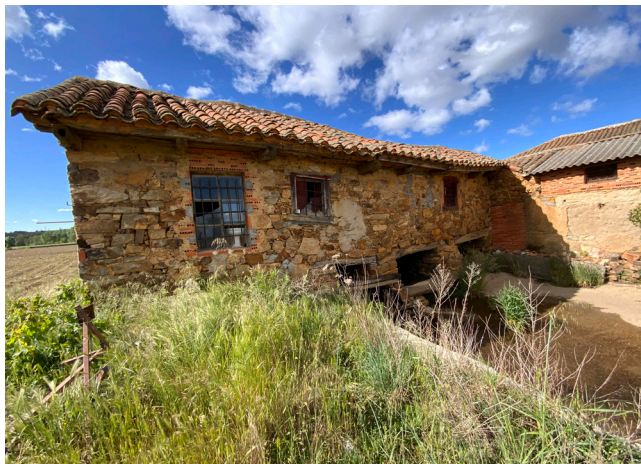
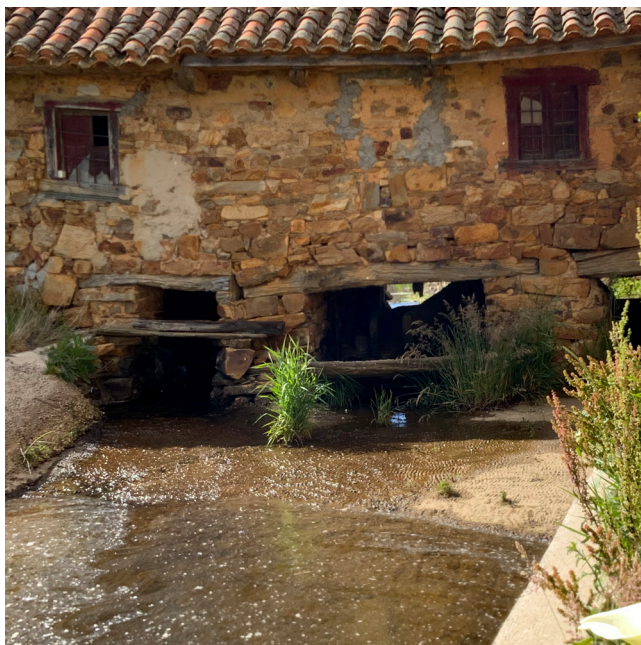
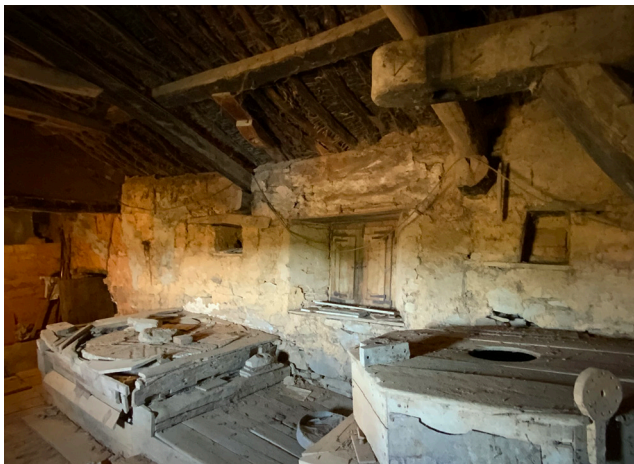
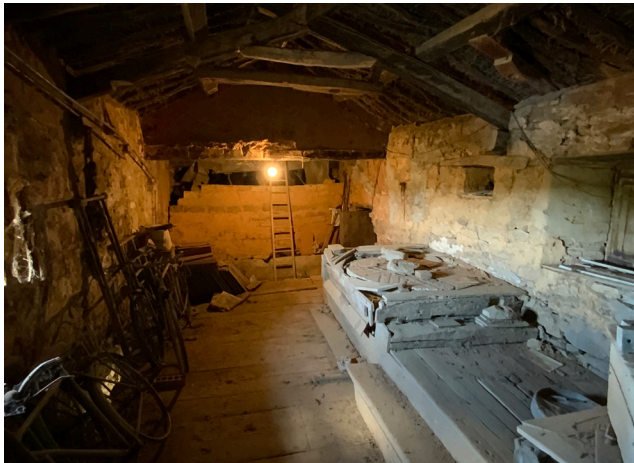
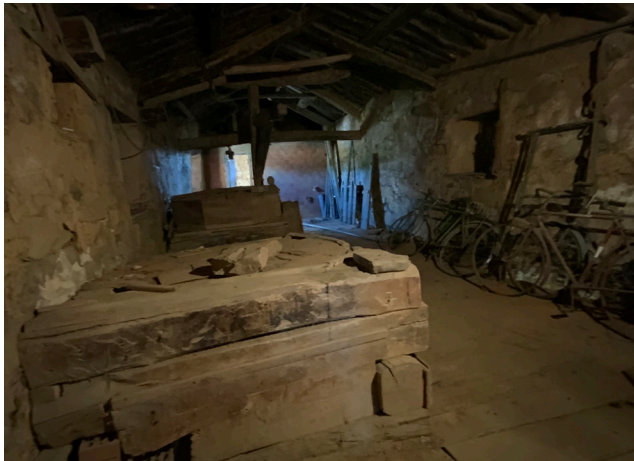
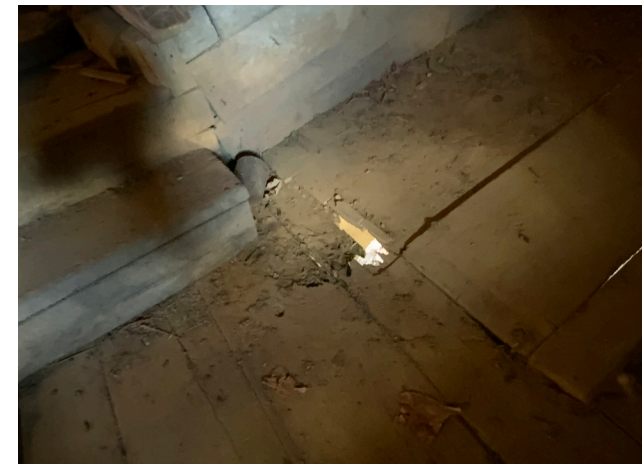
Como se puede ver en el reportaje fotográfico, prácticamente todas las partes originales del molino se encuentran en muy buen estado. Y es que, tal y como informa la propietaria, a penas se ha tocado nada de la estancia desde que se dejó de emplear en torno a 1980.

La madera de la que están hechas las partes conformantes del molino requieren tratamiento, y la estructura poco a poco está fallando. Desde el exterior ya se aprecia claramente como en la parte central del voladizo sobre el río, el molino está cediendo. Es necesario un refuerzo urgente para que no se pierda este ejemplo de molino casi intacto. La dueña estaría dispuesta a ceder la parte de la vivienda correspondiente al molino al ayuntamiento o a un particular con la condición de que se rehabilitara y se pudiera visitar. Y es esta misma propuesta la que se propone, que, o bien la organización de cuatro valles o en ayuntamiento del pueblo organizara un plan de rehabilitación y una vez rehabilitado, el molino pudiera abrir sus puertas convirtiéndose en un pequeño museo/sala de exposición en la que se explicara el funcionamiento de los molinos y de sus compuertas inferiores del río y de la importancia que estos han tenido en la historia de La Cepeda.

Finalmente, es necesario un tratamiento y restauración de toda **la madera** del molino: la estructura de la **cubierta**: se limpiará la madera, lijandola ligeramente y se aplicará un tratamiento antixilófagos, posteriormente se barnizará con un barniz transparente. Para el **pavimento** de madera: es necesaria una limpieza exhaustiva y se propone un tratamiento con aceite de linaza. Finalmente, es necesaria una restauración de las **carpinterías** de madera y un refuerzo de los dinteles para soportar las cargas añadidas a estos debido a la inclinación que han sufrido.

Las carpinterías se limpiarán y se les aportará un tratamiento antixilófagos y un barniz que las proteja de la humedad. Se reconstruirán los elementos necesarios y con posterioridad se insertarán en ellas nuevos vidrios, ya que los actuales están completamente rotos. Se necesitarán incluir nuevos vidrios para proteger la maquinaria interior de la interperie.
