LA FÀBRICA D'AIGUARDENTS DE CONCA A  
BENEIXAMA (ALACANT): ANÀLISI CONSTRUCTIVA I  
CRITERIS D'INTERVENCIÓ

Treball Fi de Grau

Grau en Fonaments de l'Arquitectura

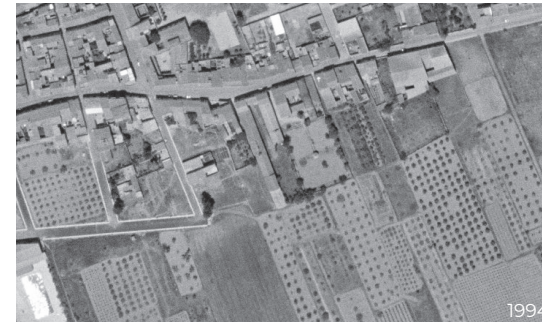
Imatge 50. La fàbrica ja abandonada, comencen els danys a una de les cobertes.

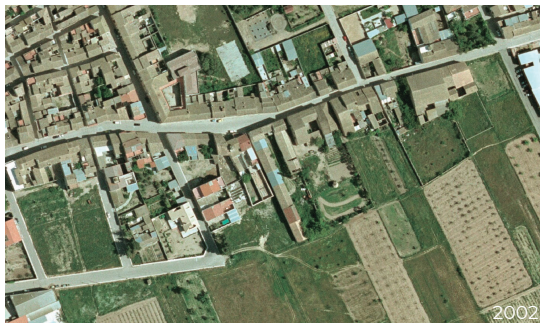
Imatge 51. Ja es poden veure dos zones amb la coberta substituïda i un enfonsament a la coberta de la bodega.

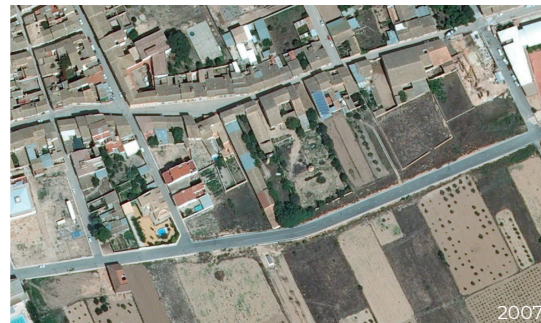
Imatge 52. Fàbrica abandonada, la vegetació creix al pati sense cap control.

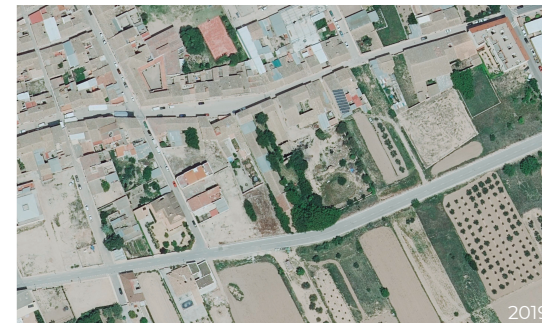
Imatge 53. Els desperfectes a la coberta de la bodega continuen fent-se cada vegada més grans.

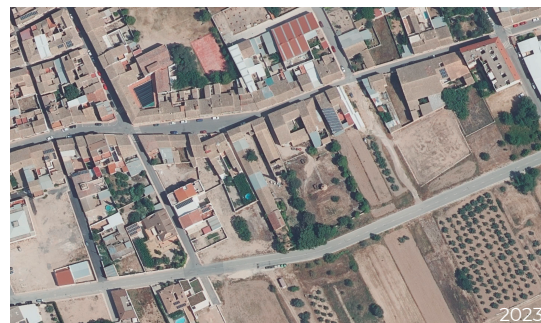
Imatge 55. Apareixen nous enfonsaments en altres cobertes de la fàbrica (nau oest).

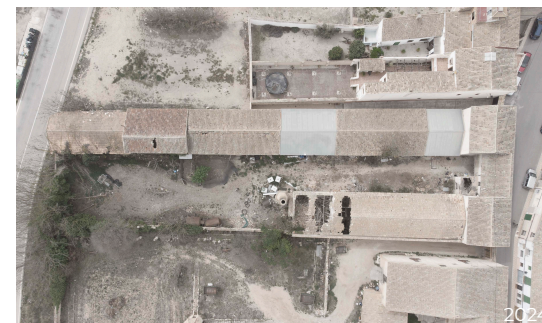
Imatge 56. Estat actual, part de la bodega amb la coberta i forjat enfonsats, també part del bloc d'oficines.

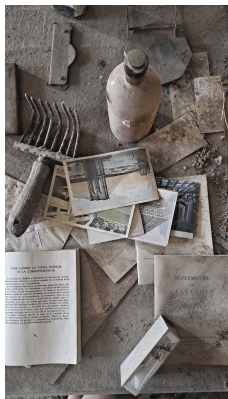
Imatge 72.

Imatge 72: Interior de les oficines, planta baixa (font: elaboració pròpia)

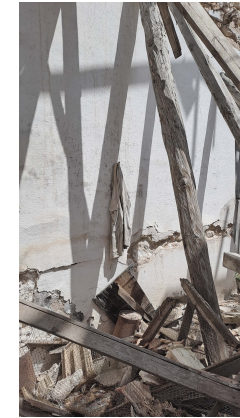
Imatge 75.

Imatge 75: Bodega, zona sud (font: elaboració pròpia)

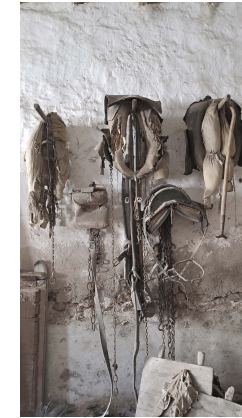
Imatge 76.

Imatge 76: Quadra per als animals, eines de conreu (font: elaboració pròpia)

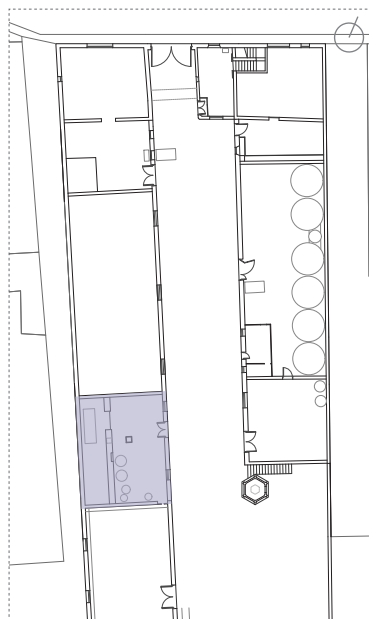
- Desperfectes observats: Brutícia, colps i esgarrapades, oxidació, pèrdua de ferratges, taques, humitat.
- Estat de conservació: Deficient
- Necessitat d'intervenció: Moderada

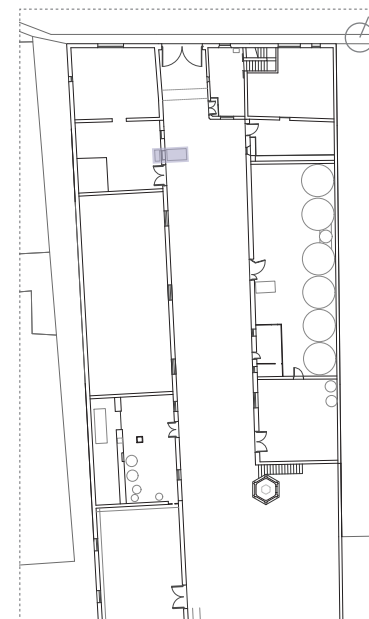
## 02. BÀSCULA ENTRADA

- Desperfectes observats: Brutícia, colps i esgarrapades, oxidació, taques.
- Estat de conservació: Deficient
- Necessitat d'intervenció: Moderada

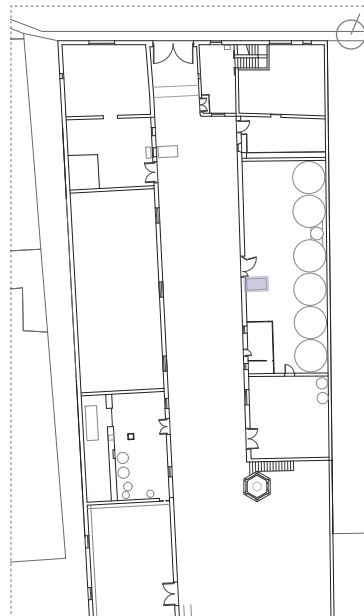
### 03. BÀSCULA BODEGA

- Desperfectes observats: Brutícia, colps i esgarrapades, oxidació, taques.
- Estat de conservació: Deficient
- Necessitat d'intervenció: Moderada

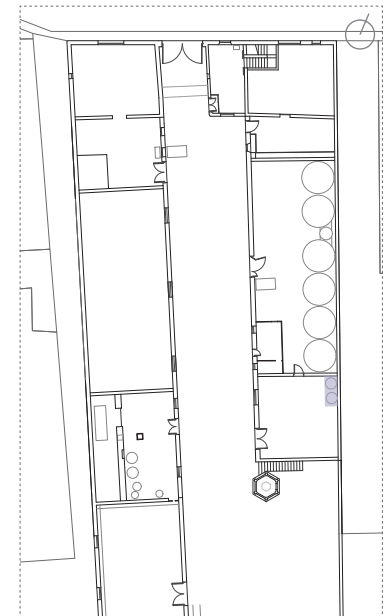
### 04. PREMSES BODEGA

- Desperfectes observats: Brutícia, colps i esgarrapades, oxidació, atacs químics.
- Estat de conservació: Deficient
- Necessitat d'intervenció: Urgent

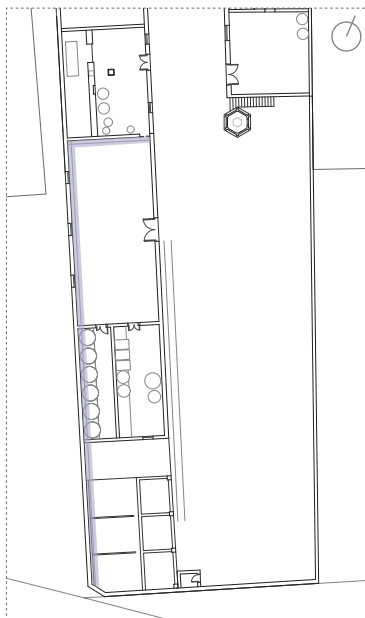
## 05. CORRIOLES I ENGRANATGES

- Desperfectes observats: Brutícia, pèrdua de material, colps, desencaixat, deformació, Pèrdua de ferratges, taques, Humitat, fissures.
- Estat de conservació: Deficient
- Necessitat d'intervenció: Urgent

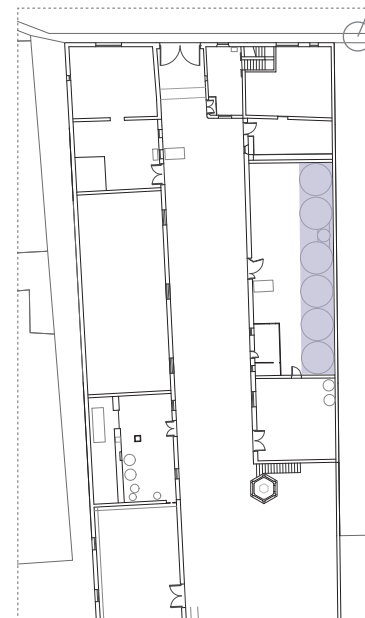
## 06. BARRILS BODEGA

- Desperfectes observats: Brutícia, colps i esgarrapades, oxidació, deformació, fongs, taques, humitat, clivells i fissures.
- Estat de conservació: Deficient
- Necessitat d'intervenció: Urgent

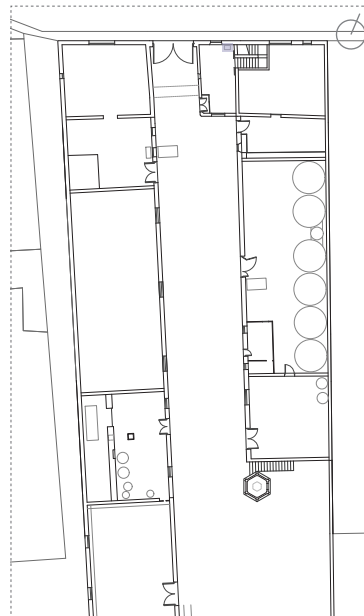
## 07. CAIXA FORTA

- Desperfectes observats: Brutícia, colps i esgarrapades, oxidació, pèrdua d'ornamentació, taques, llacunes de policromia.
- Estat de conservació: Deficient
- Necessitat d'intervenció: Moderada

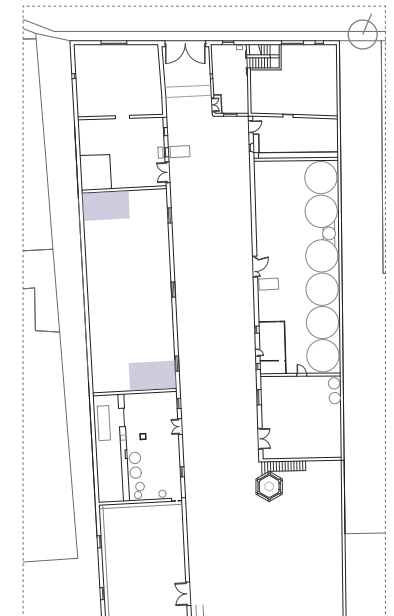
## 08. CARROS

- Desperfectes observats: brutícia, colps, deformació, pèrdua de ferratges, taques, humitat, clivells i fissures.
- Estat de conservació: Deficient
- Necessitat d'intervenció: Urgent

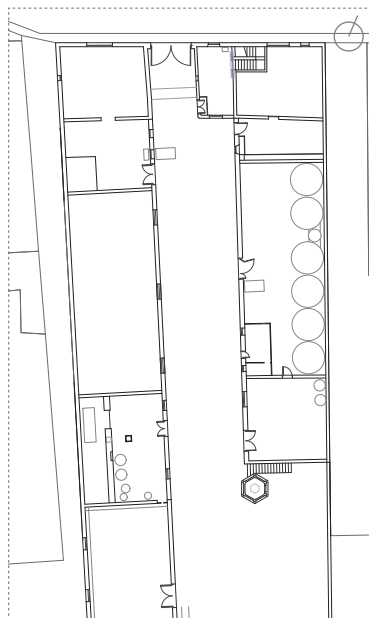
## 09. PORTA CORREDISSA

- Desperfectes observats: Brutícia, colps i esgarrapades, deformació, taques, humitat.
- Estat de conservació: Deficient
- Necessitat d'intervenció: Moderada

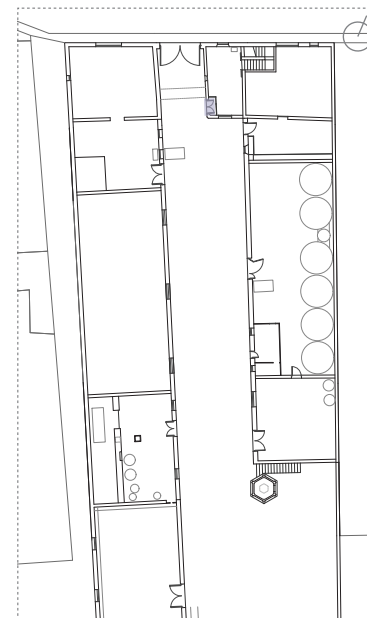
## 11. PORTA METÀL·LICA ENTRADA

- Desperfectes observats: Brutícia, colps i esgarrapades, deformació, oxidació, taques, atacs químics, pintades, pèrdua de material.
- Estat de conservació: Deficient
- Necessitat d'intervenció: Moderada.

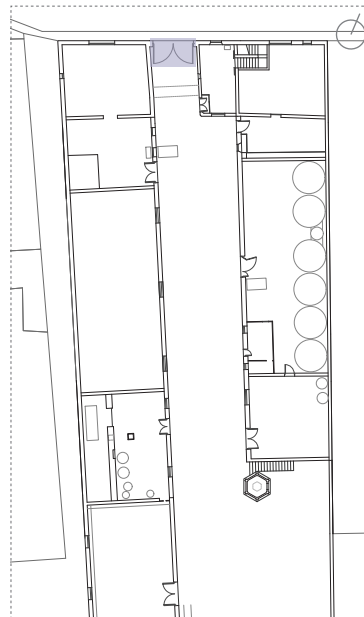
## 12. PORTA ALAMBÍ

- Desperfectes observats: Brutícia, colps i esgarrapades, desencaixat, oxidació, deformació, pèrdua d'ornamentació, afegits i reparacions, reforços, taques, humitat.
- Estat de conservació: Deficient
- Necessitat d'intervenció: Moderada

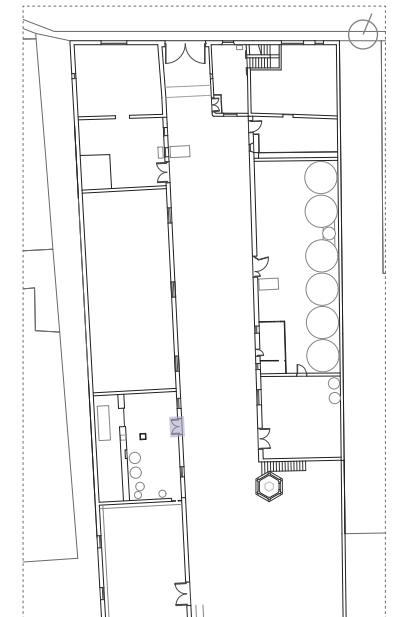
### 13. PORTA BODEGA

- Desperfectes observats: Brutícia, pèrdua de volum i de material, colps i esgarrapades, deformació, fongs, afegits i reparacions, taques, humitat, fissures.
- Estat de conservació: Deficient
- Necessitat d'intervenció: Moderada

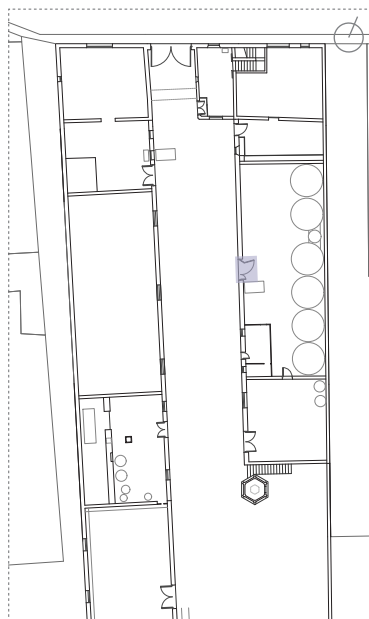
### 14. PORTA BODEGA 2

- Desperfectes observats: Brutícia, pèrdua de volum i de material, colps i esgarrapades, deformació, fongs, taques, sals, humitat, fissures.
- Estat de conservació: Deficient
- Necessitat d'intervenció: Urgent

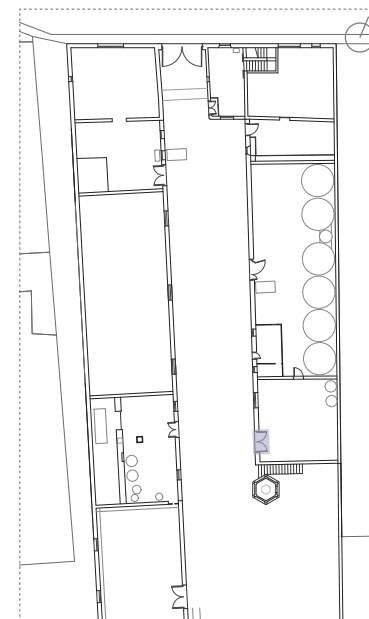
## 15. PORTA NAU OEST

- Desperfectes observats: Brutícia, pèrdua de volum i de material, colps i esgarrapades, afegits i reparacions, deformació, fongs, taques, sals, humitat, fissures.
- Estat de conservació: Deficient
- Necessitat d'intervenció: Urgent

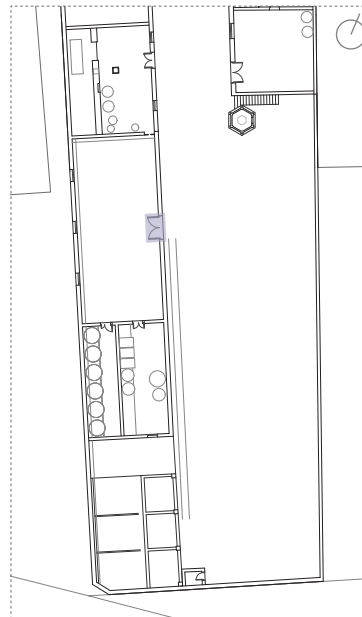
## 16. PORTA NAU OEST 2

- Desperfectes observats: Brutícia, pèrdua de volum i de material, colps i esgarrapades, afegits i reparacions, deformació, fongs, taques, sals, humitat, fissures.
- Estat de conservació: Deficient
- Necessitat d'intervenció: Urgent

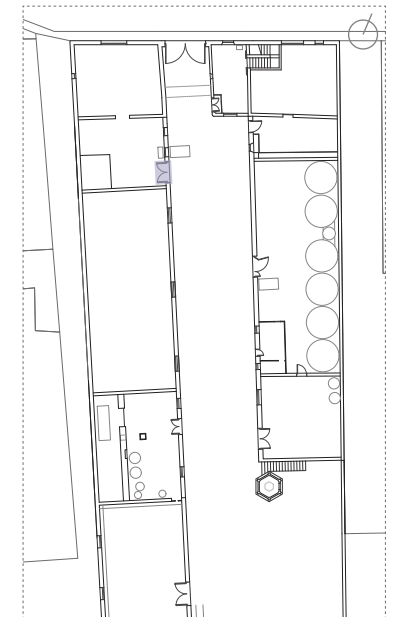
## 17. COBERTA A DOS AIGÜES BODEGA

- Desperfectes observats: Brutícia, pèrdua de volum i material, oxidació, deformació, taques, humitat, clivells i fissures.
- Estat de conservació: Deficient
- Necessitat d'intervenció: Molt urgent

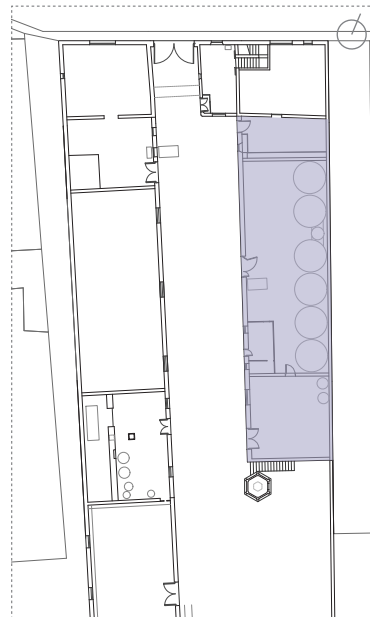
## 18. COBERTA DE CINTRES DE FUSTA NAU OEST

- Desperfectes observats: Brutícia, pèrdua de volum, colps, oxidació, deformació, reforços, taques, humitat, clivells i fissures, pèrdua de material.
- Estat de conservació: Deficient
- Necessitat d'intervenció: Urgent

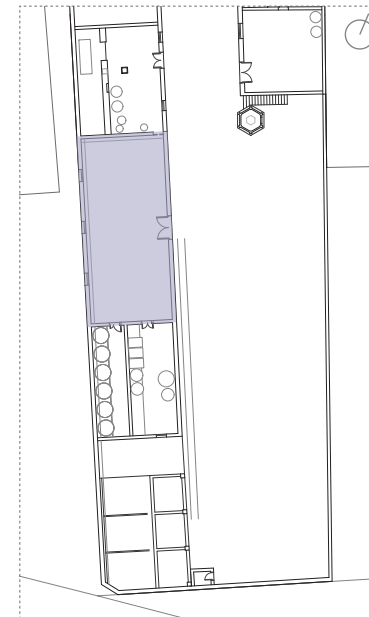
## 19. COBERTA ZONA REMENADORS

- Desperfectes observats: Brutícia, pèrdua de volum, colps, oxidació, deformació, taques, humitat, clivells i fissures, pèrdua de material.
- Estat de conservació: Deficient
- Necessitat d'intervenció: Molt urgent

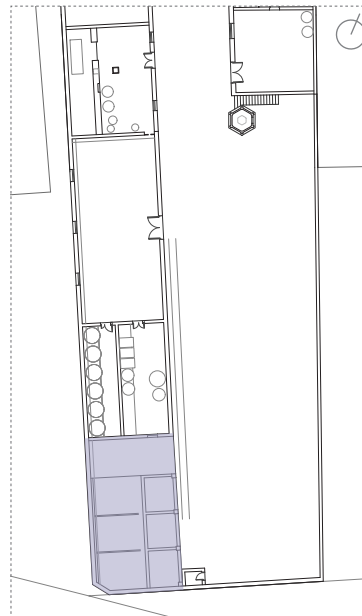
## 20. CINTRES EN COBERTA SUBSTITUÏDA

- Desperfectes observats: Brutícia, pèrdua de volum i material, colps, oxidació, deformació, afegits i reparacions, taques, humitat.
- Estat de conservació: Deficient
- Necessitat d'intervenció: Moderada

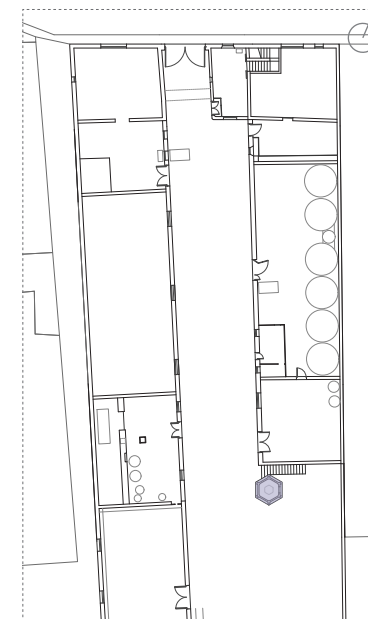
### 23. ABEURADORS I MENJADORS

- Desperfectes observats: Brutícia, pèrdua de volum i material, colps, oxidació, deformació, pèrdua de pintura, afegits i reparacions, taques, parts repintades, sals, humitat, clivells i fissures.
- Estat de conservació: Deficient
- Necessitat d'intervenció: Urgent
