Análisis cualitativo y cuantitativo de la seguridad de presas.
Aplicación al caso de la presa de Las Navas (Loarre,
Huesca)

Trabajo Fin de Máster

ANÁLISIS CUALITATIVO Y CUANTITATIVO DE LA SEGURIDAD DE PRESAS. APLICACIÓN AL CASO DE LA PRESA DE LAS NAVAS (LOARRE, HUESCA)

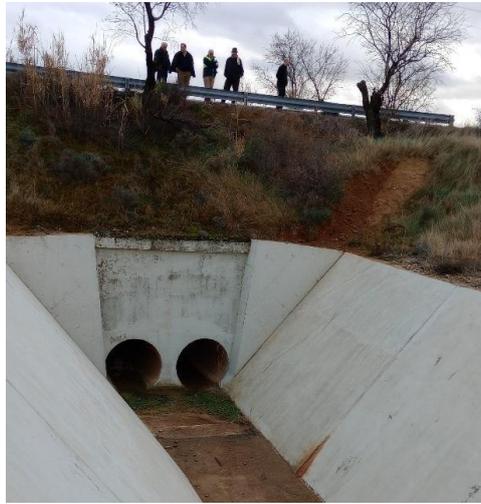
Un dato que en la documentación de la presa no se menciona, es la presencia de dos tubos, entre el aliviadero y el canal de descarga, debajo del camino de acceso a la coronación.

Figura 14.- Detalle de los tubos bajo el camino. Fuente: visita realizada a la presa.

1. Replace the two pipes arranged in the spillway conduction channel, which limit its capacity, with a section that does not limit the relief capacity, and clean the channel in downstream lands, which currently contain dense vegetation.
2. Implementation of the Emergency Plan.
3. Improve modeling and update hydrology, including recent data from meteorological and hydrological records.
4. Study the real hydraulic capacity of the spillway, taking into account the limitation posed by the existing tubes under the road, and the reduction in hydrological safety that this entails.

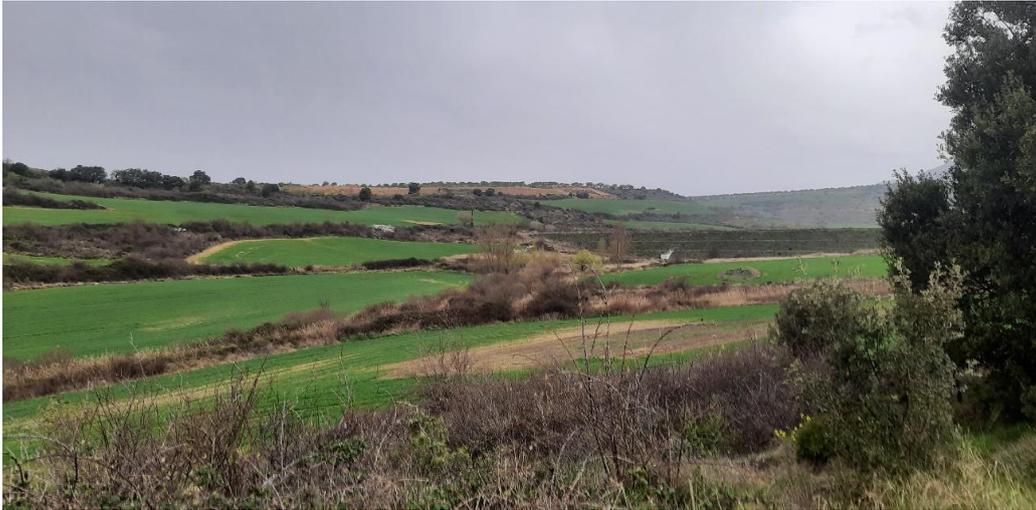
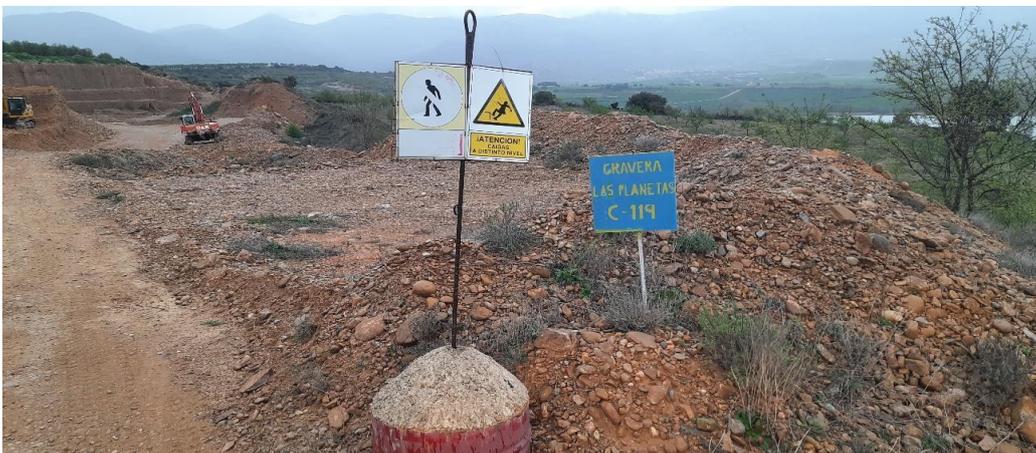
En el reconocimiento realizado en el vaso y sus inmediaciones, se localizó una gravera en explotación (graveras "Las Planetas"), que se ubica por encima del estribo derecho del cuerpo de presa.

Figura 31.- Detalle de la ubicación de la gravera y su acceso. Fuente: visita realizada a la presa.

Figura 32.- Detalle de la ubicación de la gravera y su acceso. Fuente: visita realizada a la presa.

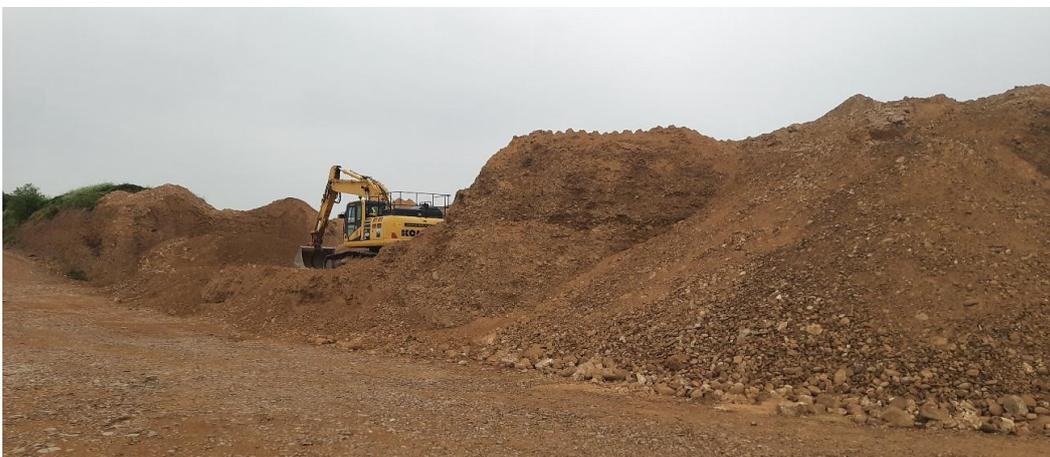
Se aprecia un depósito granular de varios metros de potencia, al menos 4 y con una considerable extensión lateral.

Figura 33.- Gravera. Fuente: visita realizada a la presa.

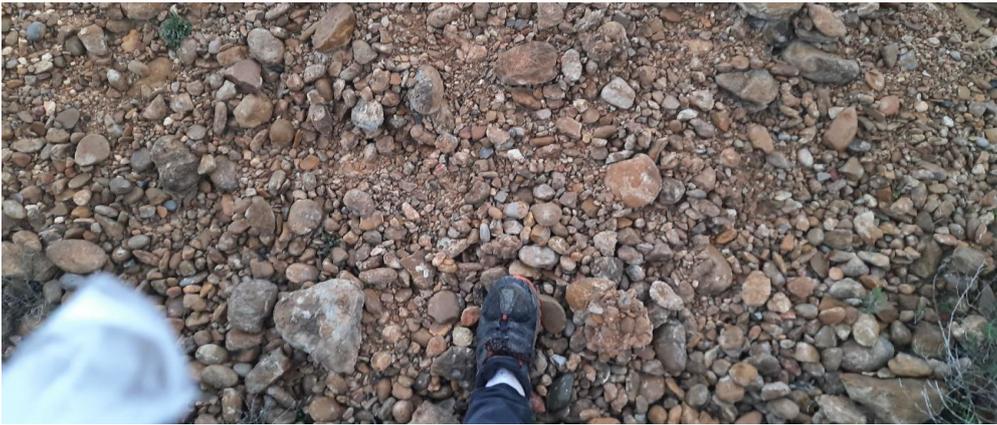
Se trata de una grava arenosa, con cantos calizos y cuarcíticos subredondeados. El tamaño máximo es de 20-25 cm. El porcentaje de fino (pasa por el tamiz 0,063 mm) es claramente menor al 5% y se comportan como NO PLÁSTICOS.

La muestra se puede clasificar como GW-GP Sistema Unificado de Clasificación de Suelos - SUCS (Unified Soil Classification System (USCS))

Figura 34.- Material gravera. Fuente: visita realizada a la presa.

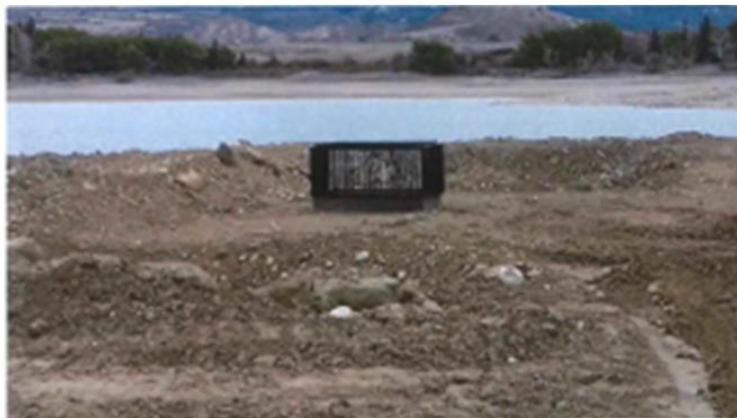
Para la adecuación del desagüe de fondo y toma es necesario el vaciado del embalse y, para ello, solicitaron informe a la “Dirección General de Gestión Forestal, Caza y Pesca del Departamento de Desarrollo Rural y Sostenibilidad del Gobierno de Aragón” el 3 de octubre de 2017 y el 19 del mismo mes, dicho organismo informó satisfactoriamente, con una serie de condiciones para llevarlo a cabo, concernientes a la protección de la fauna alóctona y autóctona y al caudal ecológico, que fueron respetadas en todo momento durante la operación. Una vez iniciado el vaciado, se observó que existía un nivel de tarquines de más de 4 m sobre el lecho del embalse.

Debido al hecho de no poder llegar al inicio de la galería de desagüe por los lodos, se optó por parar el vaciado y realizar una ataguía con material de aportación, que apoyado directamente sobre los lodos cerraba la toma del desagüe de fondo en el embalse.

Figura 38.- Ataguía creada para la excavación y nueva toma. Fuente: documentación final, obras de emergencia para la reparación del aliviadero y desagüe de fondo de la presa de Las Navas (2017).

De esa manera se logró, por un lado, trabajar en seco en la zona del desagüe y no vaciar completamente el embalse, lo que resultó de manera positiva en cuanto al efecto medioambiental sobre la fauna. Una vez finalizada la ataguía se vaciaron los lodos del espacio interior, descubriendo las aletas que protegen la toma del derrame de relleno del paramento de aguas arriba de presa. Se colocó una embocadura por encima del nivel de lodos. Esta

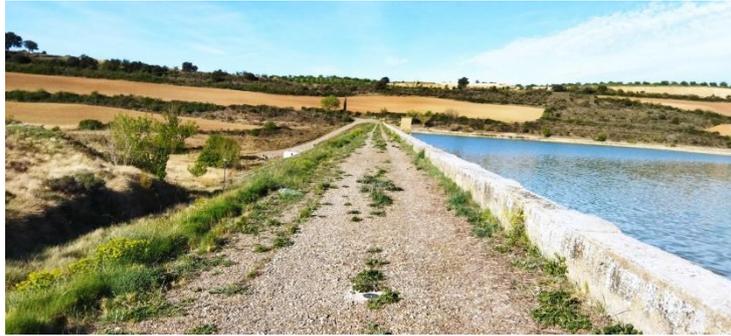
En la visita a la presa, el camino sobre coronación estaba desbrozado y con posibilidad de circular por él. El encargado comenta que, habitualmente, está lleno de hierbas y arbustos ya que los regantes, encargados del mantenimiento de las instalaciones, no realizan sus funciones.

Figura 40.- Coronación de la presa, vista desde el estribo izquierdo. En el centro de la fotografía se ve la caseta del limnógrafo. Fuente: visita realizada.

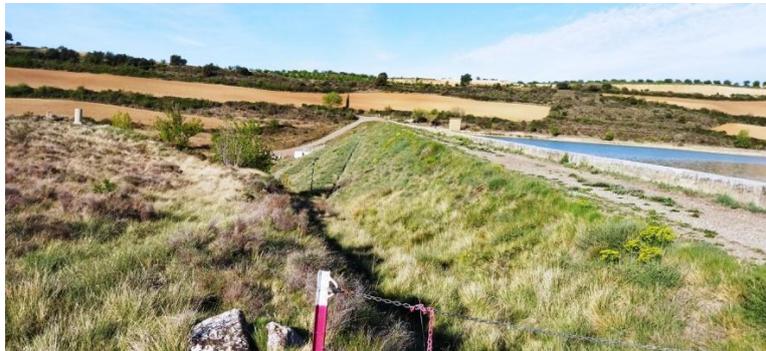
El paramento presenta abundante vegetación herbácea y no se ven indicios de filtraciones.

Figura 44.- Estado del paramento de aguas abajo. Fuente: visita realizada.

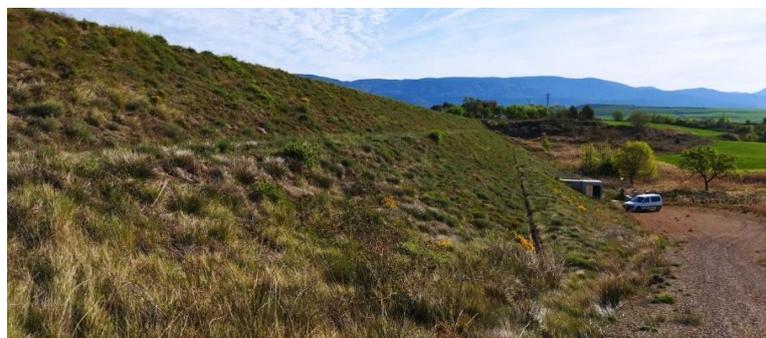
Figura 45.- Estado del paramento de aguas abajo. Se aprecia una canaleta para recoger las filtraciones. Fuente: visita realizada.

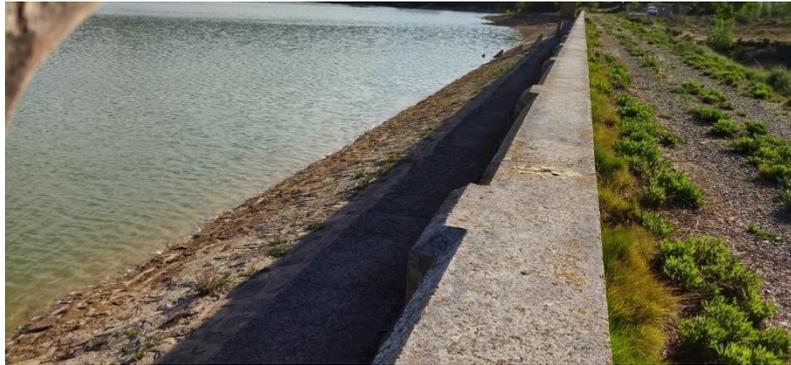
El enlosado visible con el nivel de embalse al momento de la visita está en buen estado. Se reparó una sección de unos 10 metros de longitud en su parte central, rellenando con hormigón una zona hundida. La reparación se hizo con cargo y personal de la CHE, ya que la zona hundida del paramento fue detectada en una de las visitas (unas tres al año) que hace el encargado, sin haber sido reportada ni reparada por los regantes.

Figura 46.- Estado del paramento de aguas arriba. Fuente: visita realizada.

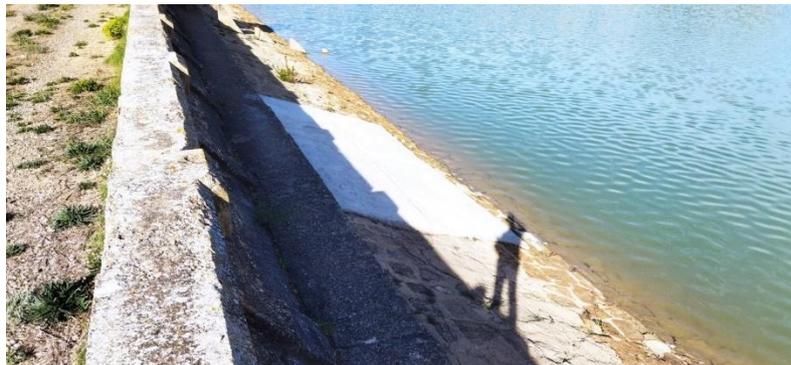
Figura 47.- Zona reparada en el 2022. Fuente: visita realizada.

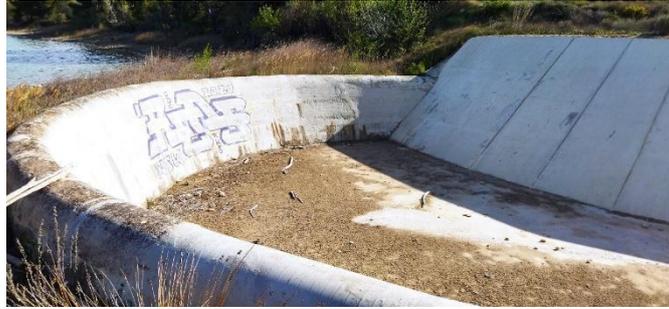
El aliviadero se encuentra en la parte izquierda del cuerpo de presa, fuera de éste. Este y el canal de descarga, antes de los tubos, se encuentran en buen estado, aparte de algún desconchón en el enlucido. Luego de los tubos el canal de descarga muestra abundante vegetación lo que limita considerablemente su capacidad hidráulica. También existen tramos en donde los cajeros están destruidos (solo queda la solera).

Figura 61.- Vista del labio del aliviadero. Fuente: visita realizada.

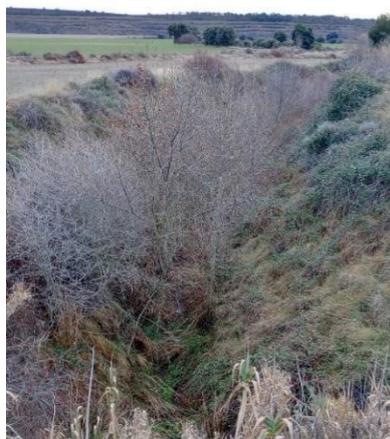
Figura 63.- Vegetación en canal de descarga del aliviadero después de los tubos. Fuente: visita realizada.

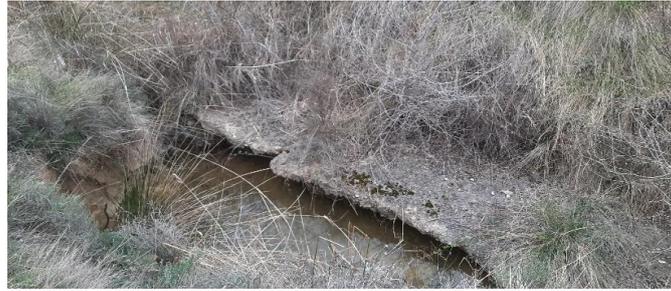
Figura 64.- Tramo con cajeros destruidos canal de descarga del aliviadero. Fuente: visita realizada.

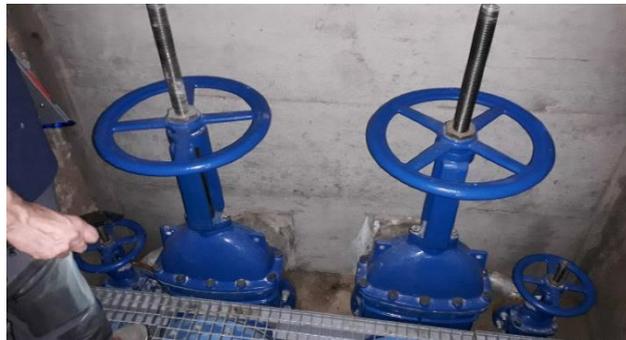
Tanto las compuertas como la tubería se encuentran operativas y en buen estado de conservación. En la galería de acceso a la cámara de válvulas de la tubería de toma no se observan filtraciones.

Figura 65.- Válvulas de seguridad en la pequeña cámara de compuertas. Fuente: visita realizada.

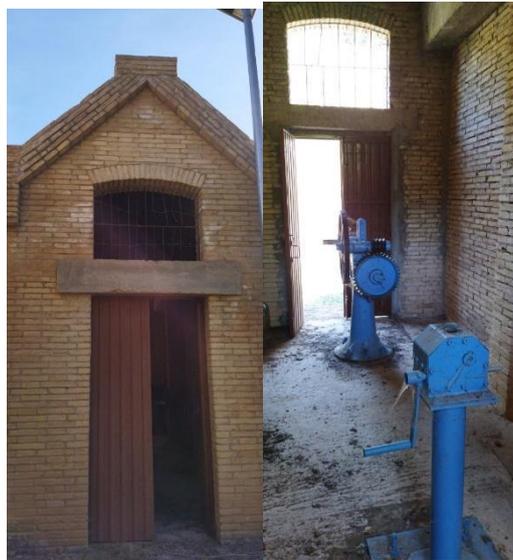
Figura 71.- Exterior e interior del edificio de compuertas de derivación hacia el río Astón. Fuente: visita realizada.

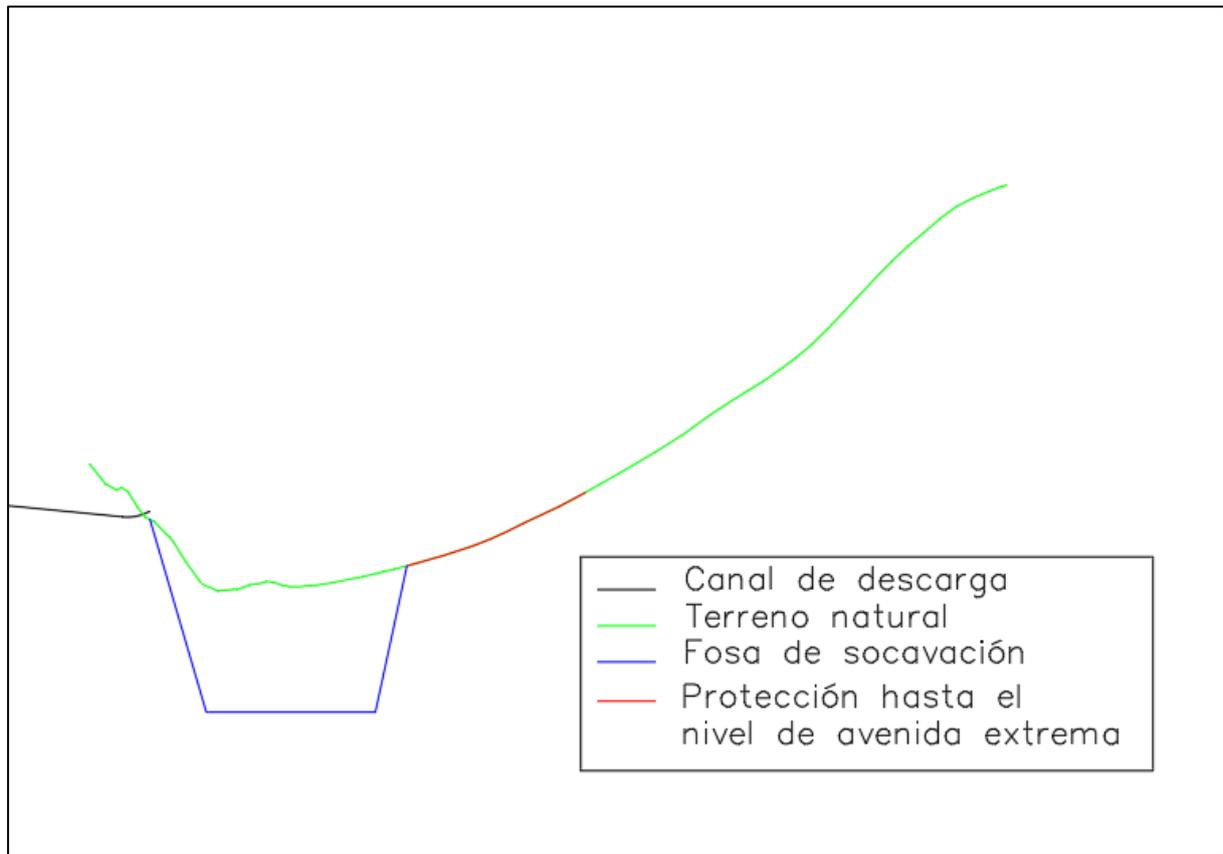
El esquema siguiente muestra como quedó conformada la fosa de erosión en el cauce del barranco de acuerdo a los resultados y al esquema propuesto. La longitud de esta a lo largo del cauce es de 14 m que es igual a 2 veces el ancho del canal en su salida. La protección necesaria de este debe ser diseñada mediante cálculos posteriores y/o ensayos en modelo físico reducido ya que no son objeto de realización del presente trabajo. También debe ser protegida toda el área que está cubierta por la lámina de inundación del caudal de avenida de avenida extrema, es decir que, debe ser protegido todo el cauce en la zona de la fosa de socavación hasta la cota 632,64 m.s.n.m. En este caso el canal de descarga en ninguno de los caudales queda anegado ya que la cota de salida del canal de descarga queda en 632,95 m.s.n.m.

Figura 99.- Sección fosa de socavación (no a escala). Fuente: elaboración propia.

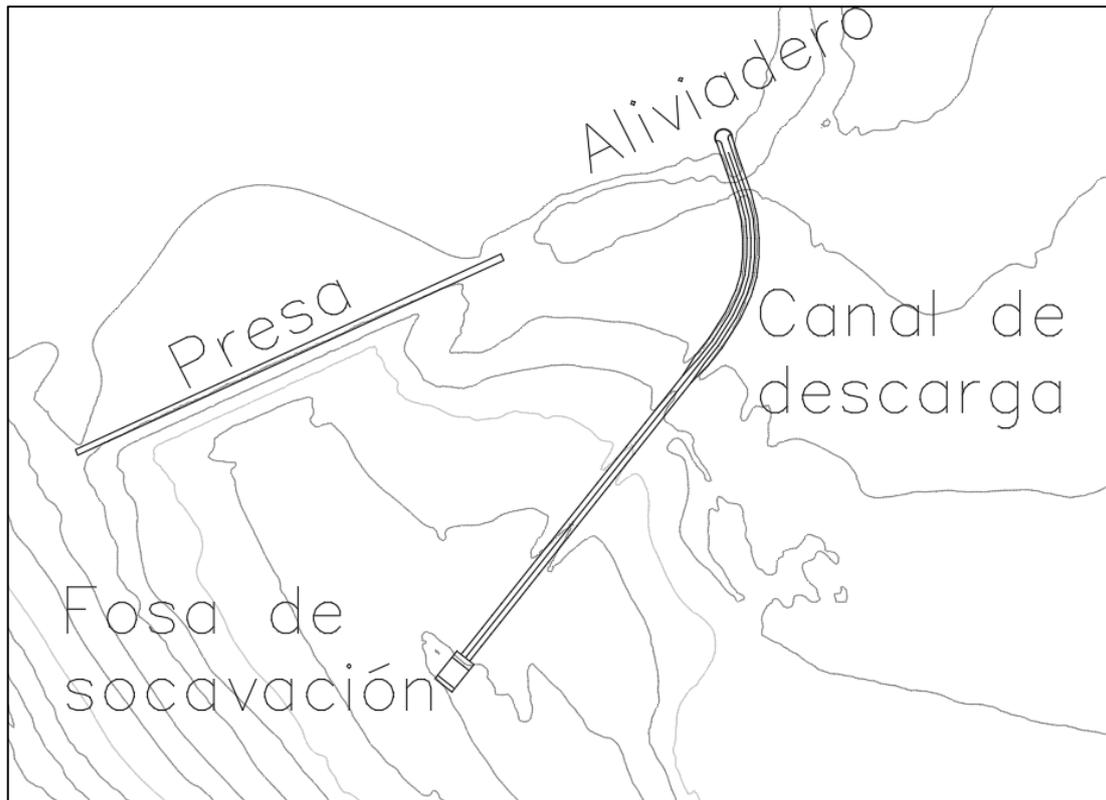
Por último, la siguiente planta muestra cómo queda conformado el canal de descarga del aliviadero y la fosa de erosión para proteger el cauce.

Figura 100.- Planta aliviadero, canal de descarga y fosa de socavación. Fuente: elaboración propia.
