ANEXO GRÁFICO

- Estado Actual
 - Alzado Este
 - Alzado Oeste
 - Alzado Norte
 - Alzado Sur
 - Sección hacia el Norte
 - Sección hacia el Sur
 - Sección hacia el Oeste
 - Sección hacia el Este

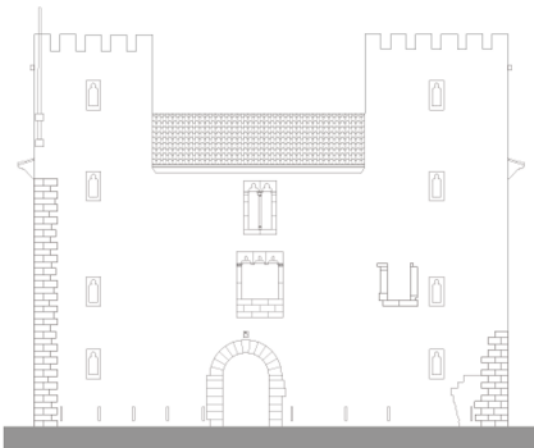
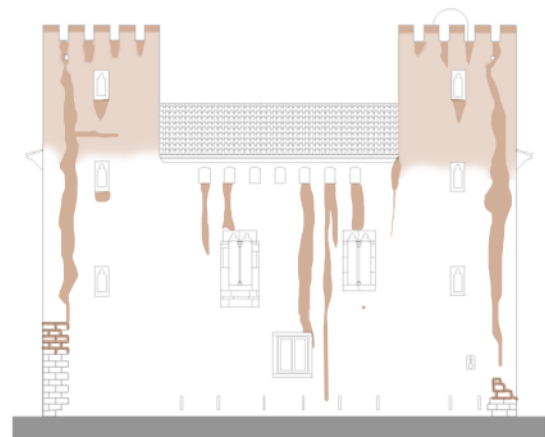
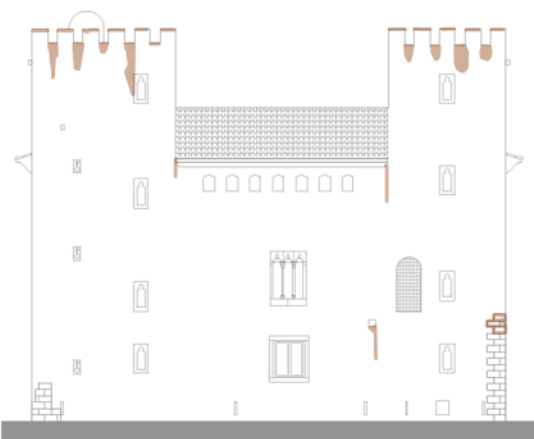
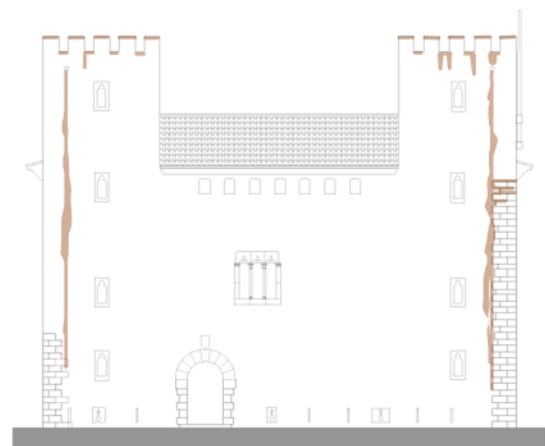
Las humedades por escorrentía son un tipo de patología común en construcciones que no cuentan con sistemas de drenaje adecuados o presentan deterioro en sus estructuras externas. Este tipo de humedad se produce cuando el agua de lluvia o de otras fuentes fluye libremente por la superficie del terreno, sin ser canalizada adecuadamente, y entra en contacto con las paredes o cimientos del edificio, penetrando en su estructura.

Las sales disueltas en el agua pueden emerger a la superficie formando eflorescencias, manchas blanquecinas, que afectan la estética y la integridad de los acabados. La constante presencia de humedad favorece la proliferación de microorganismos que aceleran el deterioro.
