El reg major: acueductos y su paso por L'Alfàs del Pi.  
Estudios previos

Trabajo Fin de Máster

Máster Universitario en Conservación del Patrimonio  
Arquitectónico

# EL REG MAJOR, ACUEDUCTOS Y SU PASO POR L'ALFÀS DEL PÍ

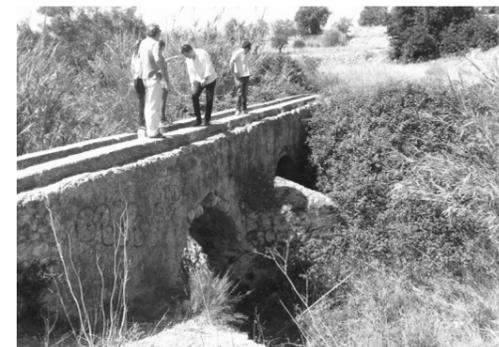
▼ Imagen 1.7. Fotografía de inspección técnica del Acueducto de Soler. Alfaz del Pi. Fuente: Archivo CFC 2023

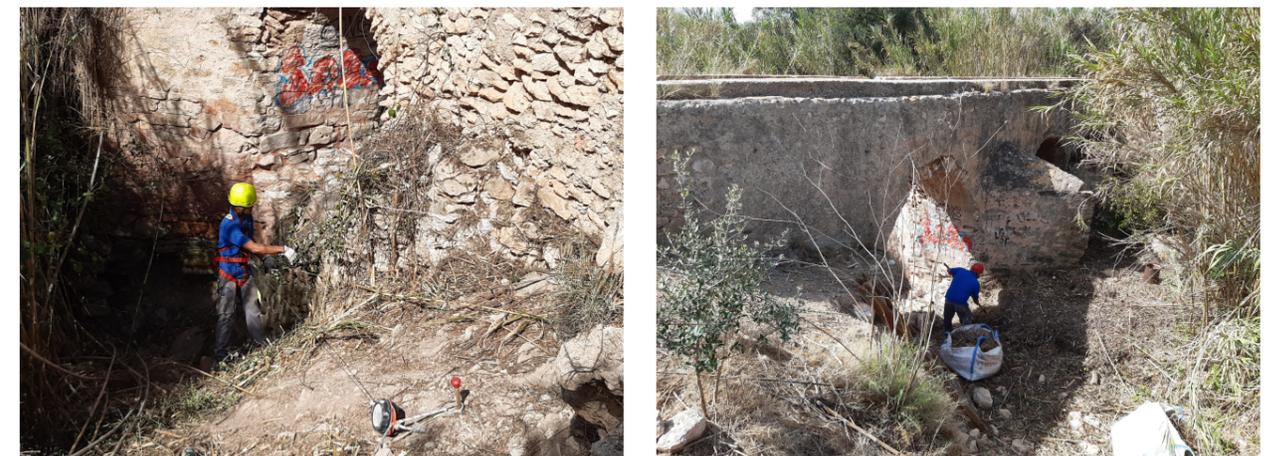
▲ Imagen 1.13. Trabajos de limpieza en el acueducto de Soler. Abril de 2023. Fuente: Archivo CFC 2023

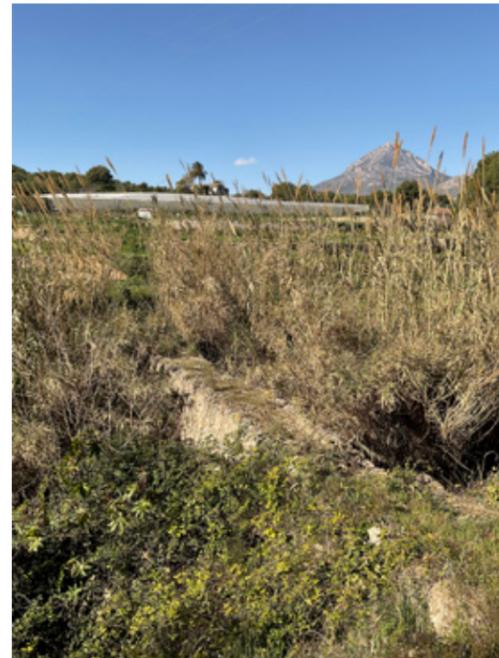
▲ **Imagen 3.5.** Acueducto de Carbonera completamente invadido por la vegetación. Febrero de 2023 . Fuente: Archivo propio 23'

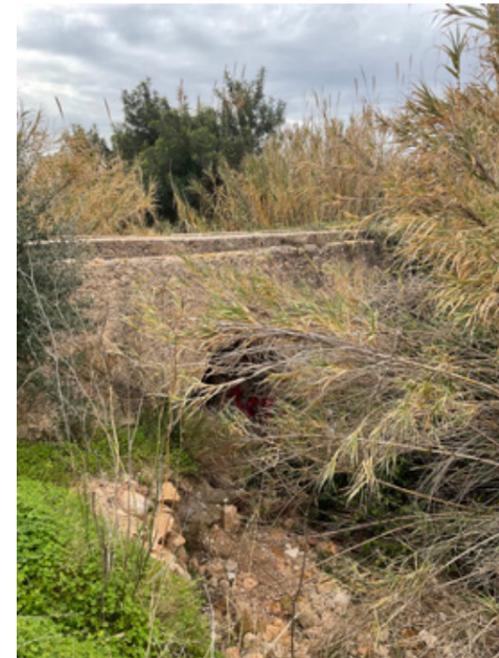
▲ **Imagen 3.7.** Acueducto de Soler en Febrero de 2023. El acceso era muy complicado debido a la vegetación y los desprendimiento del terreno. Fuente: Archivo propio 23'

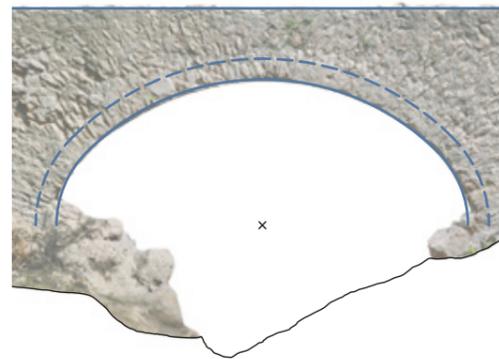
Respecto a la construcción original, pueden apreciarse modificaciones posteriores, como la ausencia del canal superior (Imagen 4.15) que, según fuentes orales, ya había desaparecido en los años 30 del siglo pasado. Por el tipo de estructura y su función, se mantiene la hipótesis de la existencia de un canal superior en su origen. Sin embargo, la única forma de demostrar dicho supuesto sería mediante un examen arqueológico exhaustivo del elemento, que arrojaría datos de mayor precisión, pero que no es objeto del presente estudio.

▲ Imagen 4.15. Detalle del alzado sureste (aguas abajo) donde se aprecia la ausencia de canal superior. Fuente: elaboración propia a partir de foto.

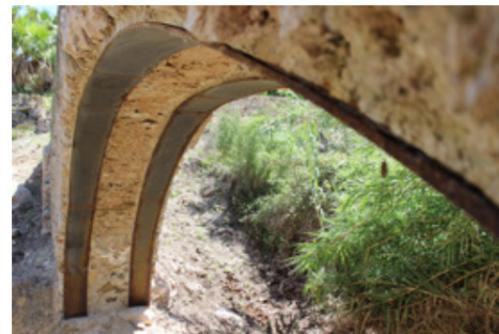
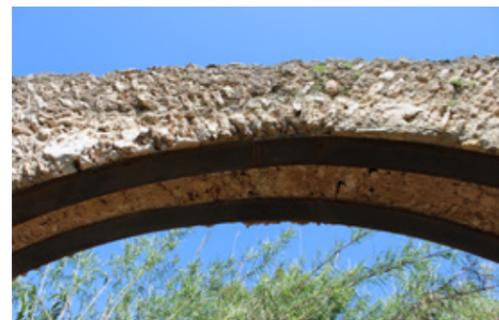
Parece que se trata de dos pletinas metálicas de 1,5 cm cada una a modo de cimbra, bajo una pella perimetral de mortero en el intradós del arco, que asegura el contacto con la fábrica original. Su razón apunta, a un posible temor de fallo de la estructura originado por el lavado de las dovelas del arco a lo largo del tiempo, con pérdidas de material (asociadas a elevadas tensiones de compresión en ciertas zonas de la bóveda o a la meteorización ambiental, o ambas) y/o, a posibles desplazamientos producidos en los arranques del arco. Esto último se cree menos probable por la propia disposición del aparejo en los tímpanos que se ha comentado con anterioridad, pero podría ser una posibilidad si considerásemos esa solución como insuficiente.

▲ Imagen 4.16. Fotografías de detalle de las pletinas metálicas en el intradós del arco. Fuente: archivo propio 23'

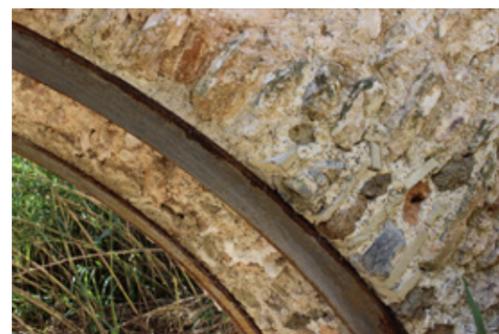
► Imagen 4.17.

Fotografía de detalle en alzado noroeste. En ellas se aprecian pérdidas de material original perteneciente a las dovelas del arco, y reposiciones con ladrillo junto a otros rejuntos de mortero. También se puede observar la pella de 'apoyo' perimetral de mortero y las pletinas metálicas a modo de cimbra en alto estado de oxidación.

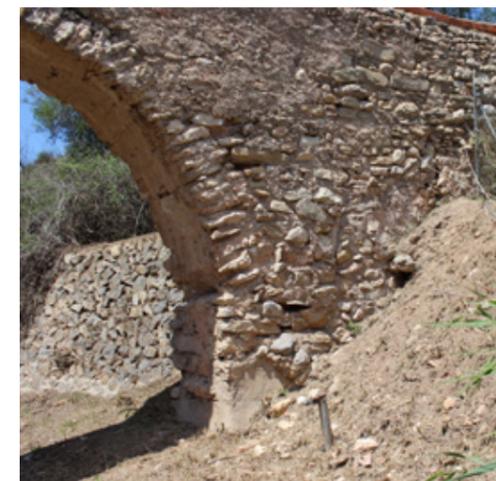
Otro aspecto diferenciador entre ambos son los pretiles naturales del barranco que circundan las estructuras. También han sido modificados en el caso del acueducto del riego mayor d'Alfaz del Pi, incluyendo bancales que se realizarían posiblemente a principios de este siglo, con mampostería ordinaria de diversos tamaños.

◀ Imagen 4.24. Fotografía de detalle en fachada este del acueducto de Els Arcs. Detalle del arranque del arco. Puede observarse también la huella de la cimbra original en el intradós del arco y perpendicular a la estructura, la diferencia entre el pretil natural del terreno, más bien suelto y con desprendimientos de tierra (al lado este), y el bancale realizado a principios de este siglo (al lado oeste). Fuente: Archivo propio 2023

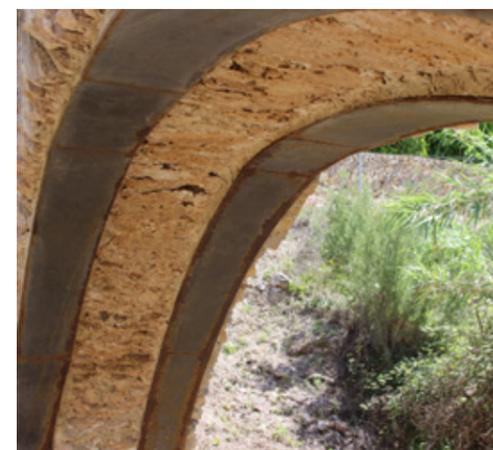
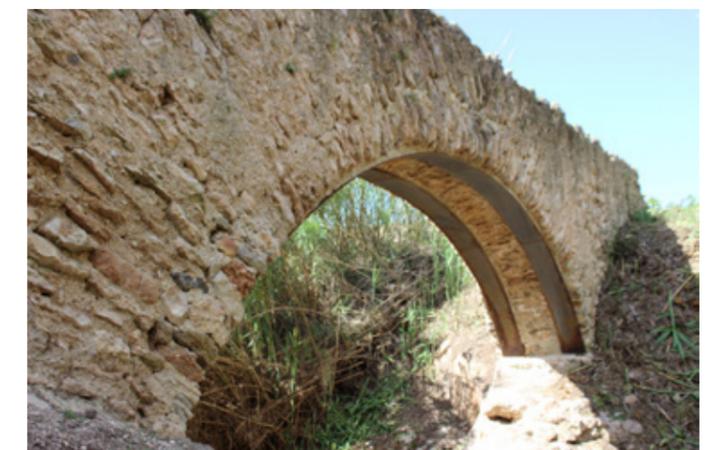
Como se comentaba en capítulos anteriores, también encontramos dos pletinas metálicas de 1,5 cm a modo de cimbra permanente. Se asegura el contacto con la fábrica original, mediante una pellada perimetral de mortero de cal, con granulometrías que alcanzan los 2 cm. La coloración de este mortero es significativamente similar al original, pudiendo distinguirse uno de otro, en zonas constructivas claramente añadidas y sobre todo en la cantidad y tamaño de la granulometría, siendo mayor cantidad y menor tamaño en el mortero más reciente.

▼ Imagen 5.10. Izquierda. Detalle del intradós del arco, pletinas metálicas, pellas perimetrales de mortero para contacto entre materiales y huella de cimbra. Derecha. Arco aguas arriba (alzado noroeste) del acueducto de Carbonera. Fuente: Archivo propio '23.

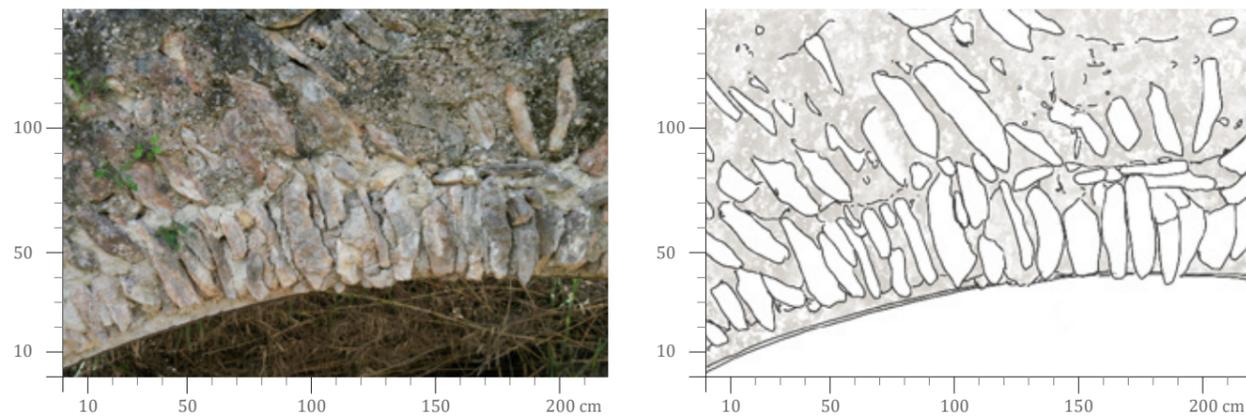
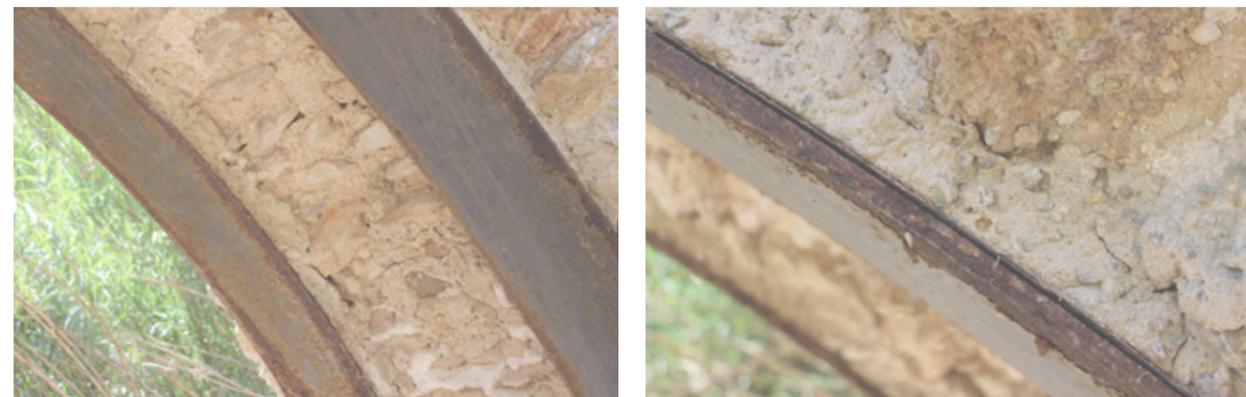
▲ Imagen 5.11. Izquierda: Detalle de pletinas en el intradós del arco, acueducto de Carbonera. Derecha: detalle pellada perimetral que asegura la solidarización entre arco y pletina, se aprecia la granulometría del mortero utilizado y puede compararse con el original. Fuente: Archivo propio '23.

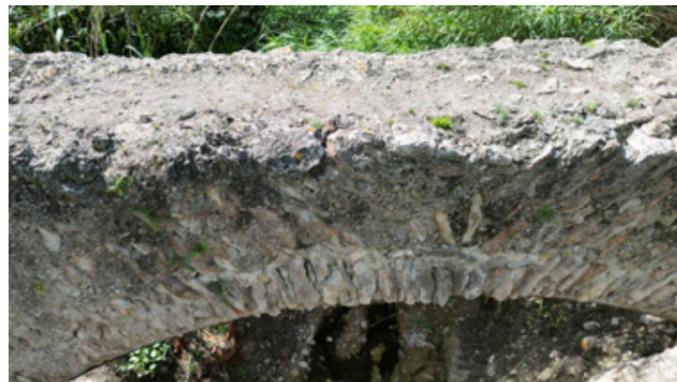
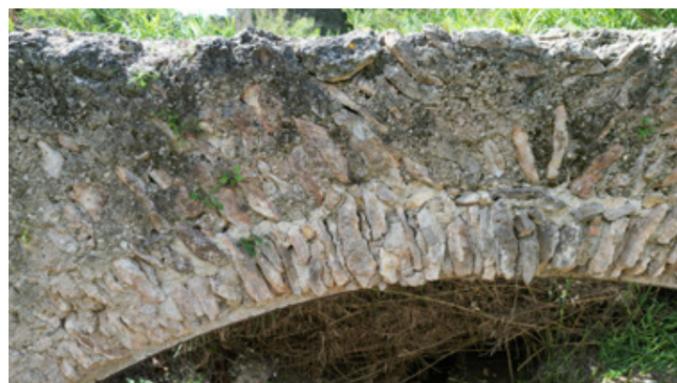
Imagen 5.13. Esquema marcado ubicación canal superior. Fachada aguas arriba (alzado noroeste) del acueducto de Carbonera. Fuente: Elaboración propia

◀ Imagen 5.14. Fotografías aéreas de la parte superior de la estructura. Alzado aguas arriba (noroeste) del acueducto de Carbonera. Fuente: Elaboración propia.

Como puede observarse en las imágenes de la izquierda, no se aprecia una terminación clara ni indicios visibles de la presencia o huella de la acequia superior. Esta ausencia podría deberse a factores relacionados con la degradación estructural o el desgaste progresivo del material a lo largo del tiempo.

Es importante recalcar –aunque este tema se abordará de manera más detallada en el capítulo dedicado a patologías– que todo el canal superior se encuentra en una situación de desprotección debido a la falta de impermeabilización. Esta deficiencia constructiva permite que el alma del muro que acompaña al arco esté expuesta, lo que facilita el acceso del agua y otros agentes externos.

Como resultado, se incrementa el riesgo de filtraciones y deterioro, comprometiendo la integridad de la estructura a largo plazo.

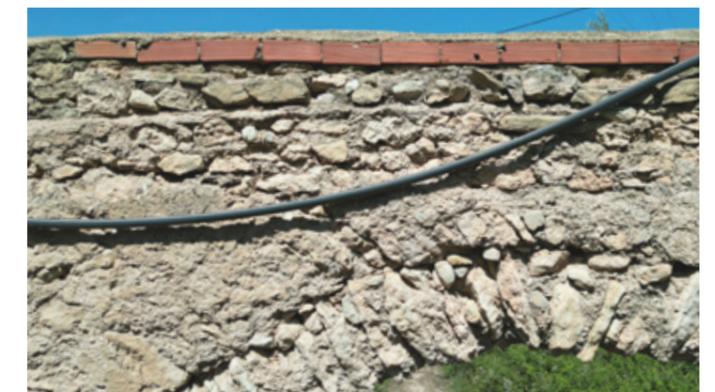
► Imagen 5.23. Detalle de la terminación del canal superior. Frontal del arco desde el alzado este (aguas abajo) del acueducto de Els Arcs, donde también se aprecia la conexión ente el arco y el muro de acompañamiento del mismo. La falta de traba y clara diferenciación que se observa entre ambos sugiere que se construyeron en fases diferenciadas, no a la vez. Fuente: Archivo propio '23.

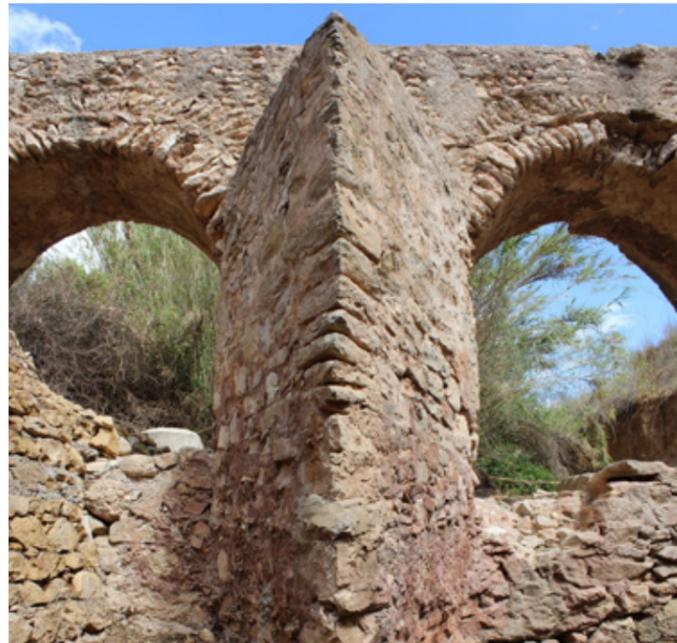
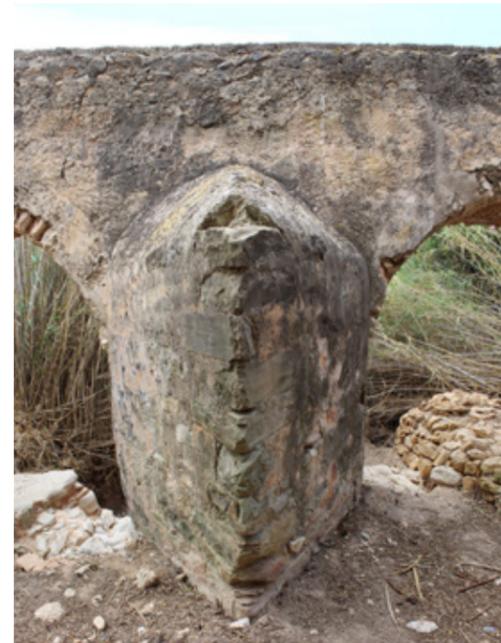
La gran diferencia entre el tajar aguas arriba y el de aguas abajo, la hallamos en su revestimiento, siendo curiosamente el de aguas arriba (cara norte) el mejor conservado. Este revestimiento se basa en un enlucido de cal de más de 1,5 cm de espesor.

▼ Imagen 5.29. Derecha. Tajar aguas abajo (sur). Izquierda. Tajar aguas arriba (norte)  
Fuente: Archivo propio '23.

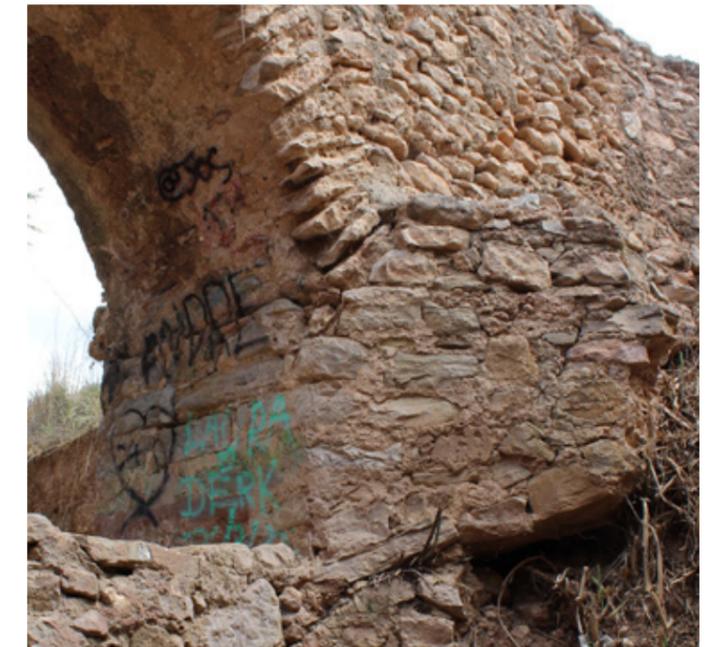
► Imagen 5.31. Detalle de estribo del arco A1 aguas abajo (fachada sur) donde se observa un descalce o pérdida de sección por acción del agua.  
Fuente: Archivo propio '23.

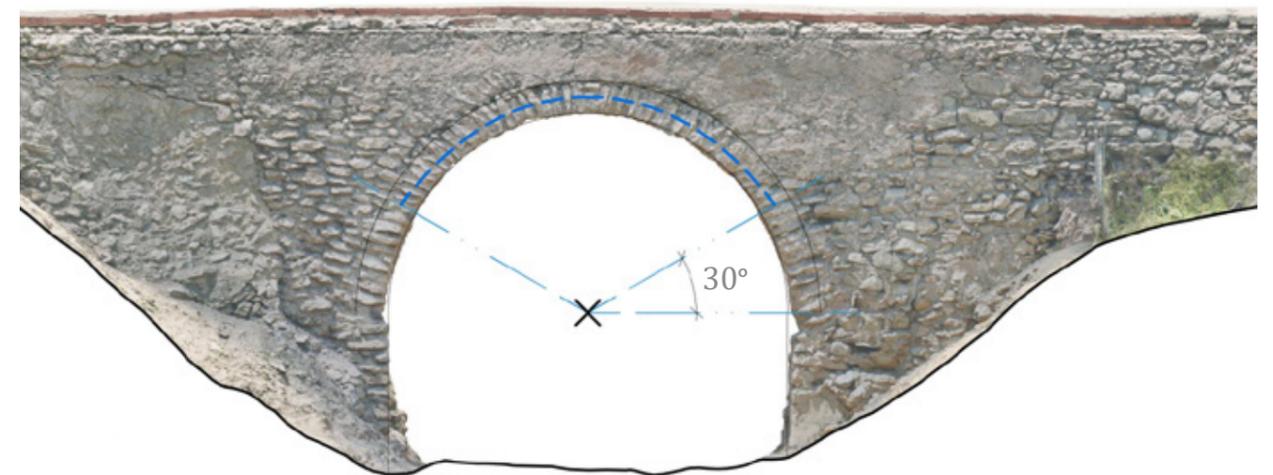
▲ Imagen 6.13. Línea de presiones a partir de los 30°, se aprecia en la imagen cómo el arco ya no queda tan trabado con el muro y se hace necesaria cimbra. Fuente: Elaboración propia a partir de ortofotogrametría

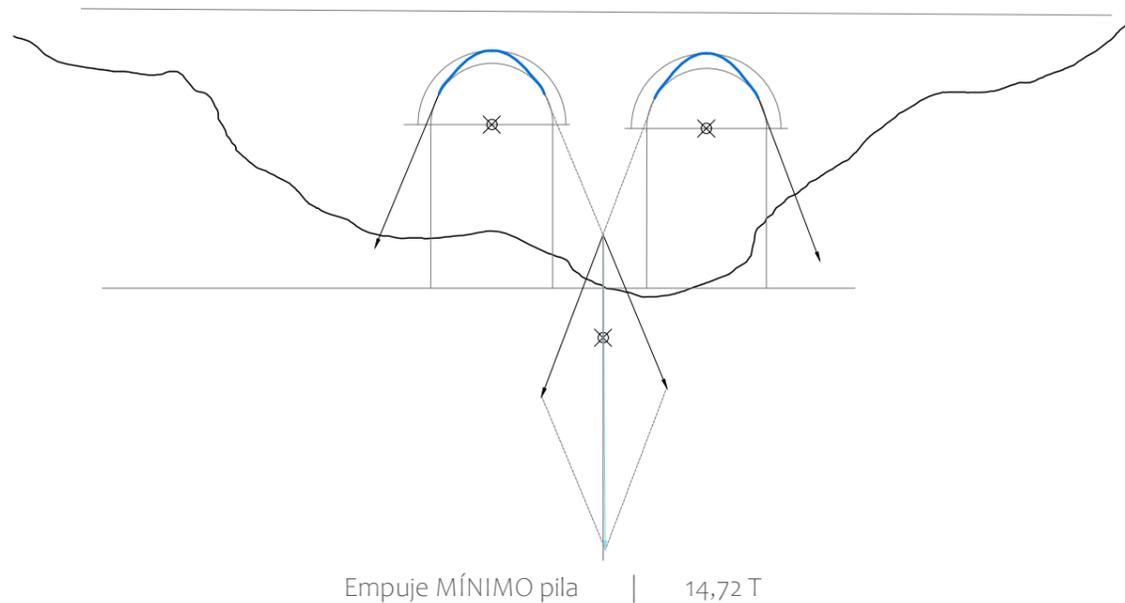
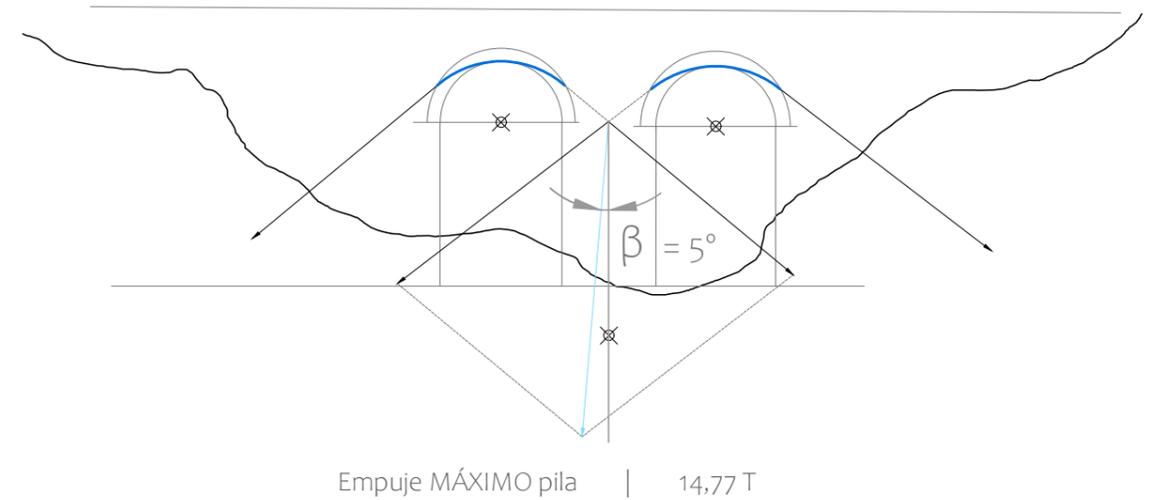
Para el pilar, se realizan los cálculos en situación de empuje máximo y mínimo, que son las dos soluciones que establecen los empujes "umbral" (mayor y menor empuje posible), se realiza una modelización para sumar la resultante en el punto central del pilar y ver por donde pasa con respecto a la base, podemos ver en el caso del empuje mínimo, que está pasando prácticamente por el centro con una desviación de 8 cm y en el máximo con una desviación de unos 0,33 cm respecto al centro, luego contamos con un coeficiente de seguridad superior a 3 en ambos casos, y podemos asegurar que el pilar central tampoco cuenta con ningún problema de estabilidad estructural derivado de las cargas gravitatorias, estableciendo que a pesar de las imperfecciones que pueden darse en obra: arcos no exactamente iguales en cuanto a dimensiones y alturas, está comportándose bien estructuralmente hablando.

Otro tema distinto, pueden ser los descalces sufridos tanto en la cimentación del tajamar como en los estribos por los remolinos y escorrentías de agua que padece sobre todo el alzado sur (aguas abajo), pero ese es un tema que trataremos más en profundidad en el capítulo de análisis patológico.

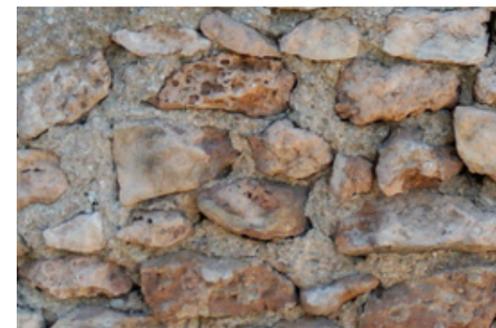
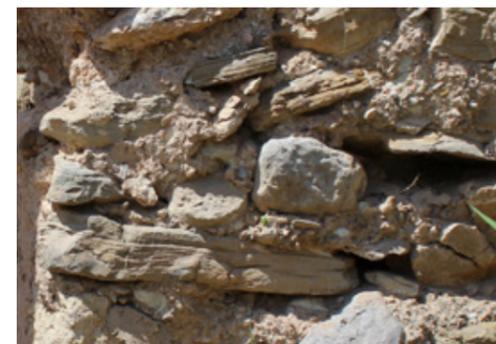
▲ Imagen 7.10. Arriba. Alveolización en el paramento del acueducto de Soler. Abajo. Microkarstificación en el paramento del acueducto de Els Arcs. Fuente: Archivo propio 23'

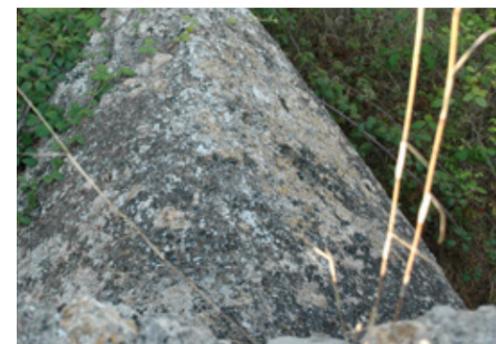
▲ Imagen 7.11. Costra biológica en el sombrerete del tajamar aguas arriba del acueducto de Soler. Fuente: Archivo propio 23'

El procedimiento para la eliminación de la costra biológica es muy similar al anterior, con la salvedad de que algunas costras de líquenes pueden ser muy difíciles de remover así que, la intensidad y el tiempo aplicado a la limpieza mecánica pueden variar.

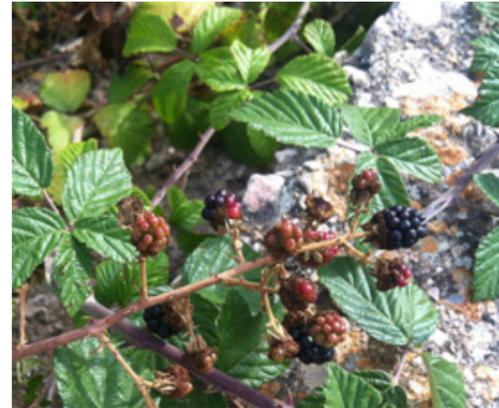
▲ Imagen 7.12. Zarzamoras, líquenes y hongos cubriendo el acueducto de Soler. Fuente: Archivo de CFC 2013.

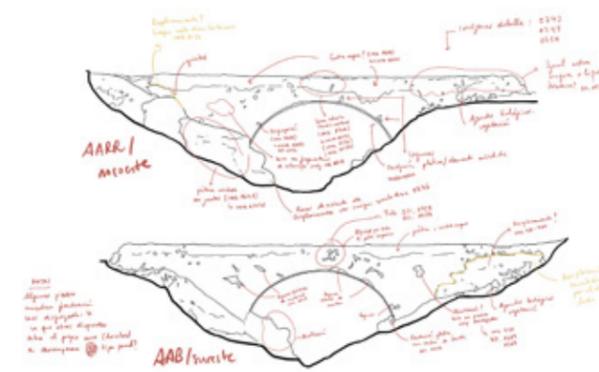
▲ Imagen 7.14. Primeros croquis y anotaciones en la inspección visual. Acueducto de Carbonera. Elaboración propia

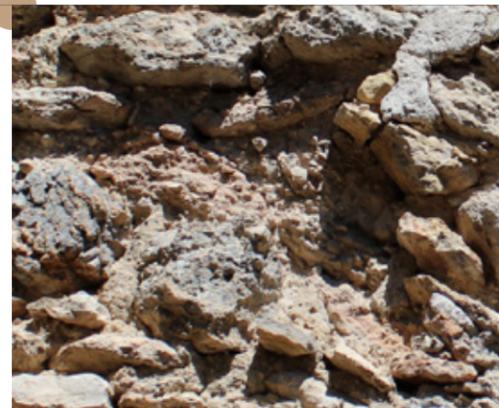
▲ Imagen 7.17. Erosión generalizada con disgregación granular de morteros. Fuente: Archivo propio 23'

Se propone consolidar el paramento con el fin de mejorar su cohesión estructural, aumentar la resistencia y reducir la porosidad. Aunque no es posible recuperar el revestimiento original (enlucido de cierto grosor (>1,5 cm), se busca conservar y consolidar lo que aún queda.

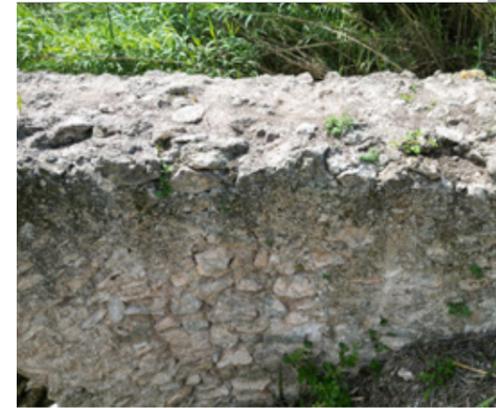
▲ Imagen 7.18. Surcos visibles de lavados por escorrentía desde el canal superior de la estructura. Fuente: Archivo propio 23'

Se observan claramente los surcos de un lavado que se ha ido produciendo por escorrentías de agua en toda la parte superior de la estructura. Además, como ya se ha comentado con anterioridad, la falta de impermeabilización, facilita el acceso de agua que se va filtrando al resto del acueducto, como si de una esponja se tratase, acumulándose y produciendo acciones como la disolución en los morteros.

Las filtraciones, los lavados por escorrentía y las erosiones parece que sean el principal problema de lesiones en este acueducto, por lo que el nivel de daño asociado se considera alto.

La intervención más adecuada sería impermeabilizar la parte superior del relleno sobre el arco, con el fin de frenar las diferentes lesiones que está provocando el agua, ya sea de forma directa, o indirecta. Los morteros impermeabilizantes a base de cal hidráulica son una solución comúnmente aceptada. No obstante, la selección del impermeabilizante debe basarse en un estudio más exhaustivo del material pétreo y la recomendación de especialistas restauradores.

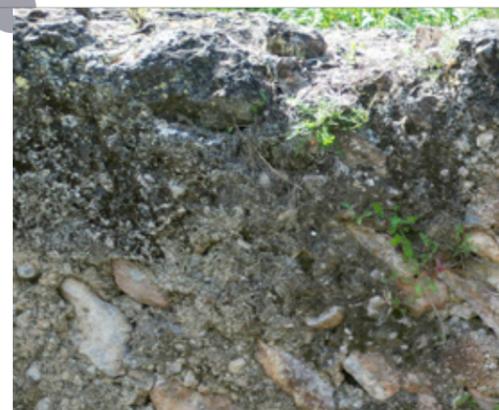
▲ Imagen 7.21. Costra biológica en la zona superior al relleno del arco. Fuente: Archivo propio 23'

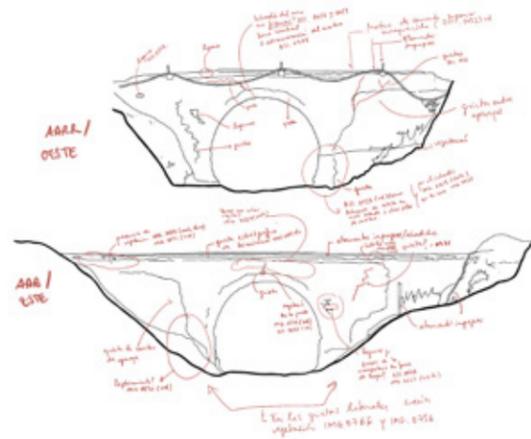
▲ Imagen 7.24. Primeros croquis y anotaciones en la inspección visual. Acueducto de Els Arcs. Elaboración propia

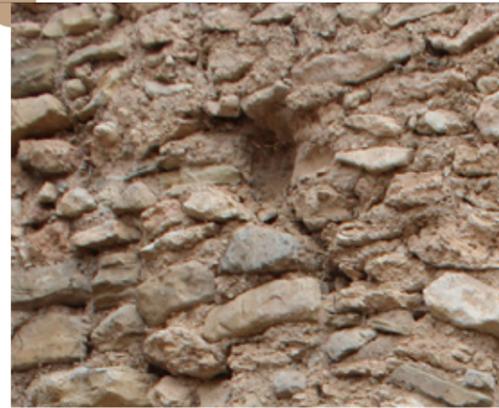
▲ Imagen 7.28. Laguna. Fuente: Archivo propio 23'

Se propone la reposición de elementos faltantes y consolidación de la zona afectada. Recordar previamente realizar un estudio más detallado de la tipología pétreo y los morteros circundantes al área sobre la que se actúa.

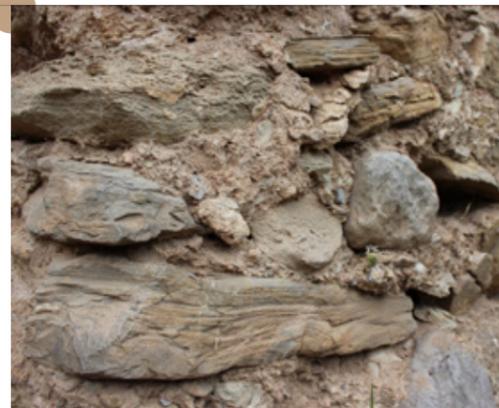
La microkarstificación no parece suponer un problema grave para el estado de conservación del conjunto. En cualquier caso, se recomienda la consolidación del paramento

▲ Imagen 7.29. Microkarstificación de los mampuestos. Fuente: Archivo propio 23'

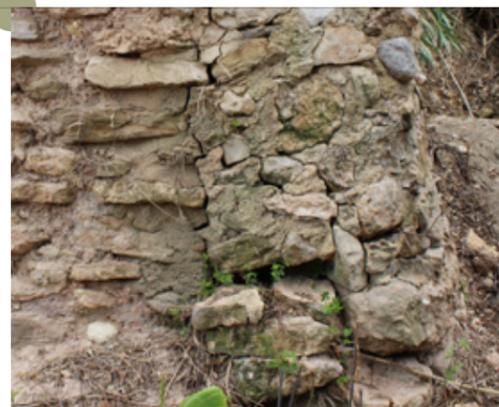
▲ Imagen 7.30. Colonización biológica en estribos y sus partes adyacentes. Fuente: Archivo propio 23'

Es posible que la eliminación de los líquenes y la pátina biológica en esa superficie sea infructuosa, ya que su reaparición es prácticamente inevitable. Además, hay que tener en cuenta la capa de "protección" del material que éstos ejercen. Por lo tanto, su eliminación debería ser cuidadosamente estudiada y supervisada por técnicos restauradores especializados.

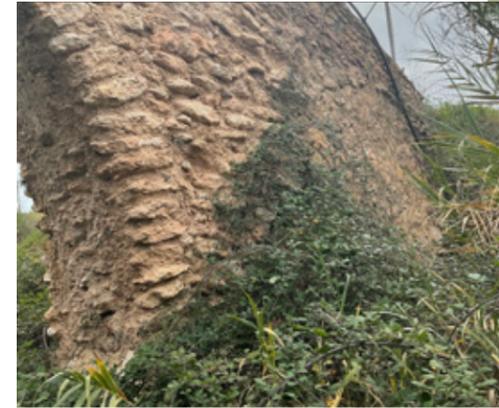
La vegetación ha proliferado a lo largo del tiempo junto a la estructura de manera abundante, tal y como es de esperar en los entornos fluviales. Aquí se concentran especies autóctonas de la zona que trepan literalmente por los muros del acueducto y aprovechan cualquier resquicio para alojarse. Esto es lo que ocurría, al menos antes de la limpieza efectuada en abril de 2023 por el Excmo. Ayuntamiento de Alfaz del Pi en las grietas que se forman entre los distintos aparejos. Actualmente, estas han quedado limpias, pero no hay duda que la vegetación rebrotará. Aún queda presencia vegetal en algunas zonas entre juntas, o lo que queda de ellas, del canal superior, pero con una escala mucho menos imponente.

▲ Imagen 7.31. Fachada aguas arriba previo a la limpieza de 2023. Fuente: Archivo propio 23'

La mejor opción en este caso es optar por un plan de mantenimiento de la estructura. Los métodos de eliminación serían mecánicos (bisturí y otras herramientas) y químicos (biocidas).

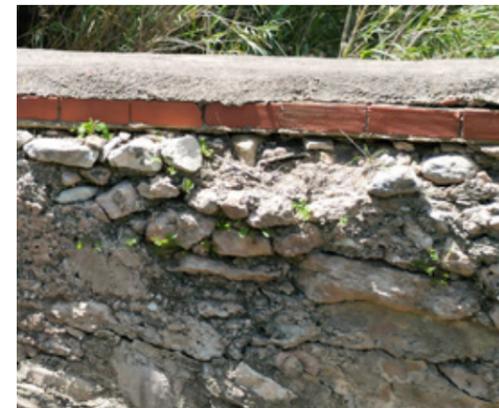
▲ Imagen 7.32. Detalle, plantas en el canal superior. Fuente: Archivo propio 23'

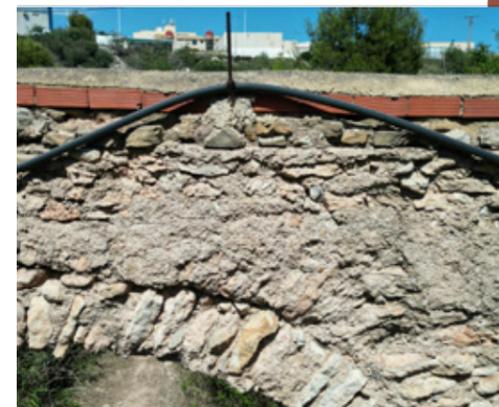
▲ Imagen 7.33. Canal superior con elementos impropios. Fuente: Archivo propio 23'

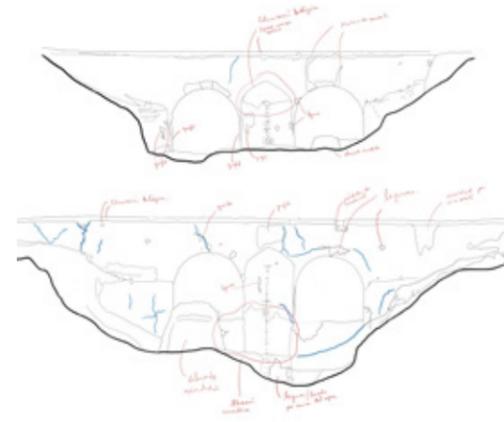
▲ Imagen 7.34. Primeros croquis y anotaciones en la inspección visual del acueducto e Soler. Elaboración propia

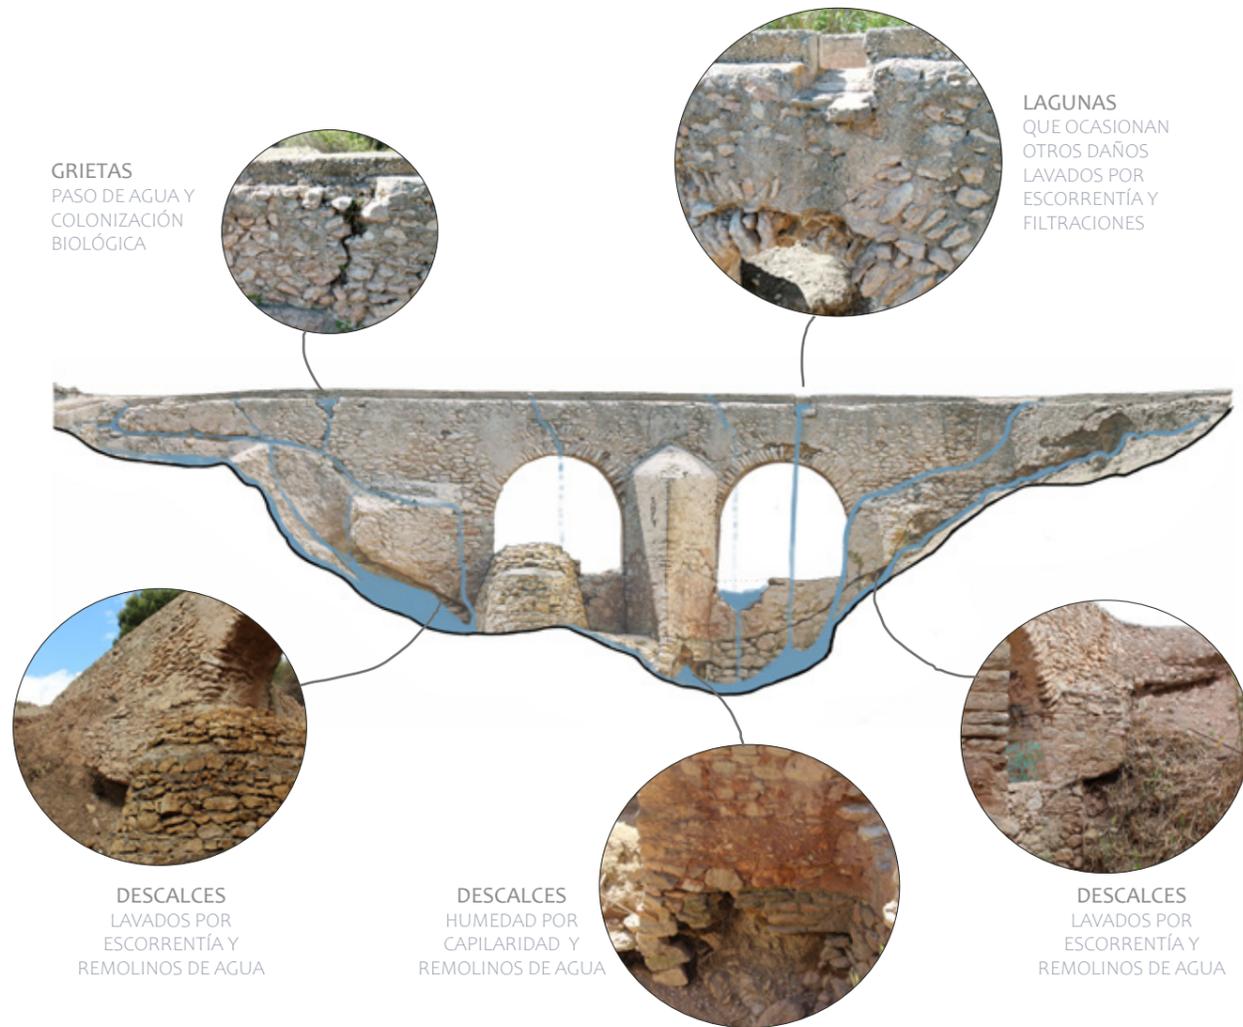
Los problemas de descalce en la cimentación del acueducto son debidos principalmente a la acción del agua, ya sea por las escorrentías que se producen, los remolinos que se forman y/u otras lesiones (como el aliviadero superior en mal estado) que agravan aún más esas acciones. A ello hay que sumar la erosión que se está produciendo por ascensión capilar, tal y como se aprecia en las imágenes de la izquierda.

▲ Imagen 7.38. Recreación de las causas y efectos de las distintas lesiones. Fuente: Elaboración propia.

Al tratarse este caso de una concatenación de patologías debidas principalmente a la acción del agua (ya sea de manera directa o indirecta), se hace preciso intervenir de una forma más global, no sólo subsanando los daños en la cimentación sino atajando las causas. Reparando puntos conflictivos como el aliviadero y estudiando las variaciones que se pueden aplicar para paliar la creación de remolinos de agua en las zonas más afectadas.

Además, los daños en el tajamar deben ser tratados con prioridad para asegurar su estabilidad, ya que su estado es muy deficiente. En junio de 2023, se informó a las autoridades de la necesidad urgente de recalces para prevenir daños mayores. La intervención se basaría en limpieza y preparación de la zona, apuntalamiento si es preciso, reparación y consolidación.

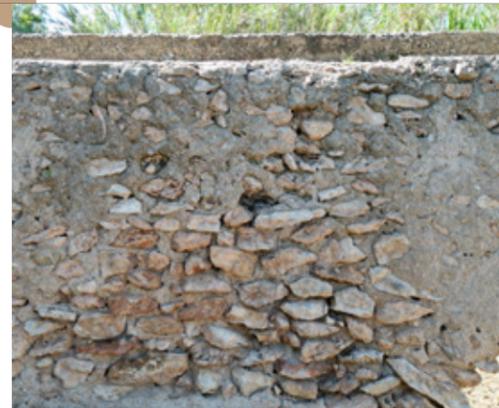
▲ Imagen 7.43. Revestimientos que aún se conservan en la parte alta del acueducto. Alzado aguas abajo (sur). Fuente: Archivo propio 23'

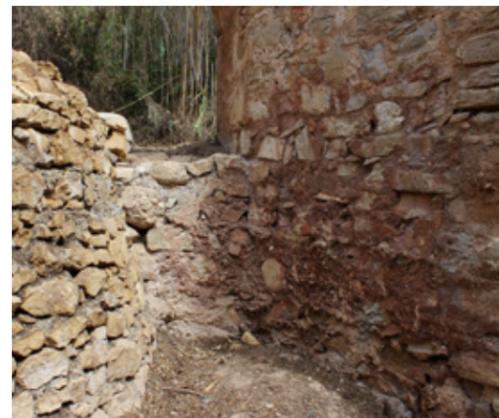
▲ Imagen 7.44. Humedad por capilaridad en la parte baja donde se observa una importante erosión. Alzado aguas abajo (sur). Fuente: Archivo propio 23'

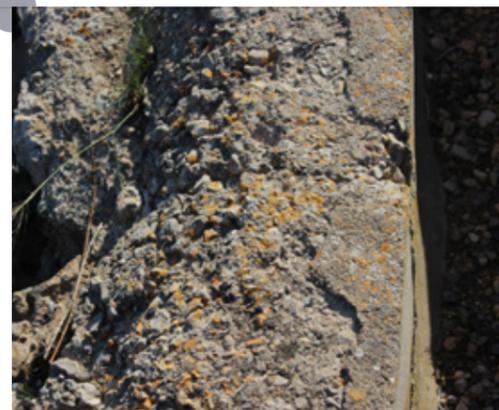
▲ Imagen 7.45. Costra biológica a lo largo de todo el canal superior. Fuente: Archivo propio

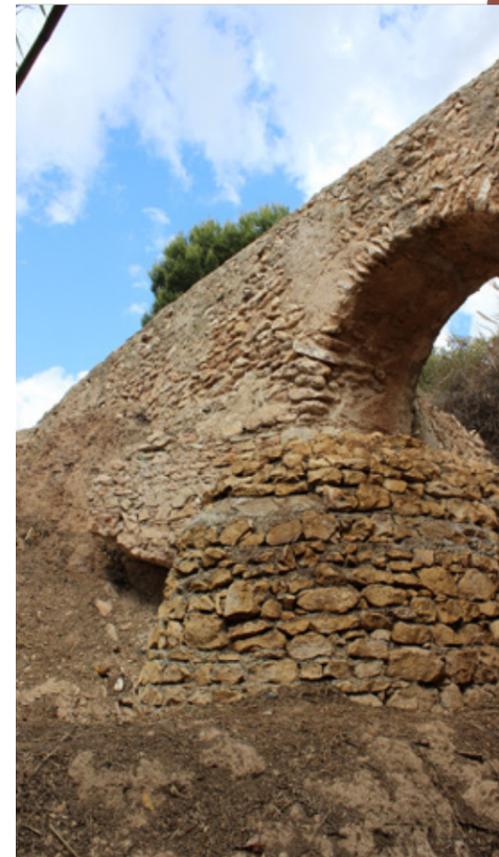
▲ Imagen 7.47. Conducción revestida vista desde aguas abajo. Fuente: Archivo CFC 2023

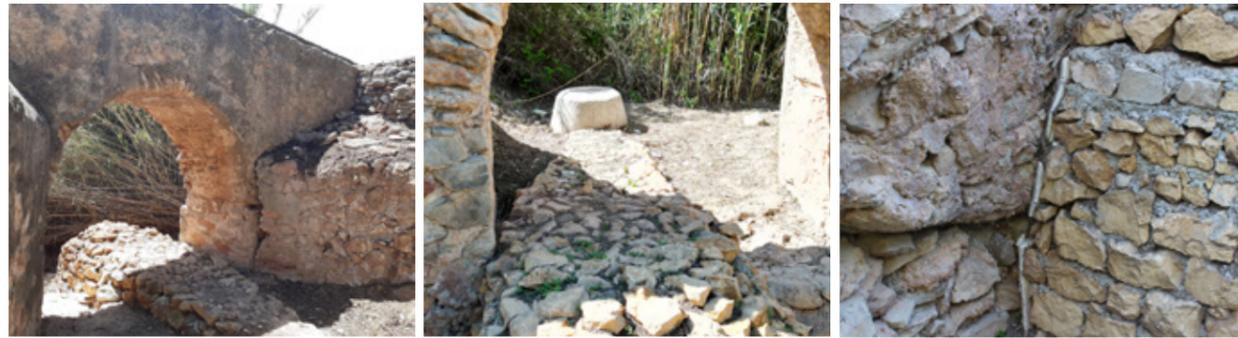
▲ Imagen 7.48. Izquierda. Conducción revestida vista desde aguas arriba. Fuente: Archivo CFC 2023  
 Centro. Conducción vista desde dispositivo drone aguas abajo. Fuente: Archivo propio 23'  
 Derecha. Junta de dilatación entre estructuras, realizada con poliestireno expandido. Fuente: Archivo propio 23'

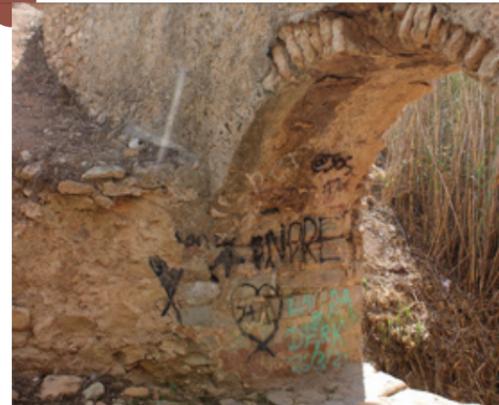
▲ Imagen 7.49. Grafitis en el intradós del arco A1 y en sus estribos. Fuente: Archivo propio 23'

-Con limpieza de tipo físico-químico mediante mezclas químicas que permiten la eliminación de estas pinturas sobre el soporte original. Estas sustancias deben ser neutralizadas posteriormente, para que no sigan actuando y dañen el soporte. Pueden ser mezclas basadas en agentes de hinchamiento y desprendimiento o disolución del medio que contiene el pigmento (recomendados para pinturas en aerosol), o bien basadas en disolventes orgánicos (para pinturas con tinta tipo rotuladores).

-Otra opción, y puede que la más recomendable viendo el estado de la fábrica y los morteros, podría ser la de optar por métodos mecánicos, a base de microabrasivos de baja dureza, controlando el ángulo, la presión y la distancia, tratando de conservar las pocas zonas que quedan con revestimiento original.

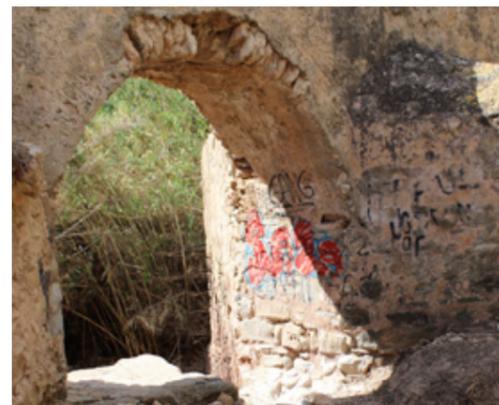
▲ Imagen 7.50 Grafitis en el intradós del arco A1 y en su estribo central y tajamar. Fuente: Archivo propio 23'
