Bewertung des Umbaupotenzials des E-A-Palais anhand einer konstruktiven Analyse der Bausubstanz sowie der Planung konkreter Umbau- und Sanierungsmaßnahmen.

Sommersemester 2011

Ilona Listerri Glück

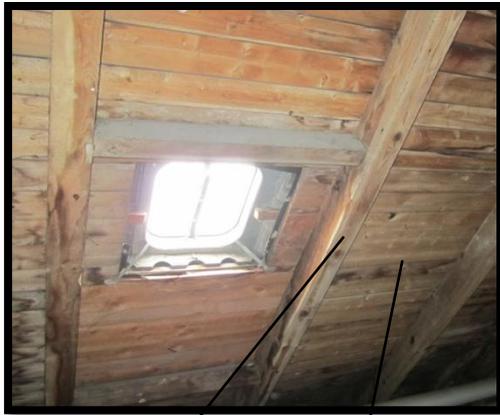
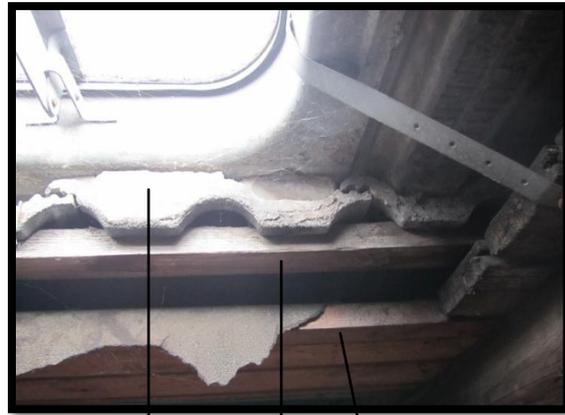
Putzablösungen: sind durch ständige Durchfeuchtung/Trocknung, Erwärmung/Abkühlung entstanden.

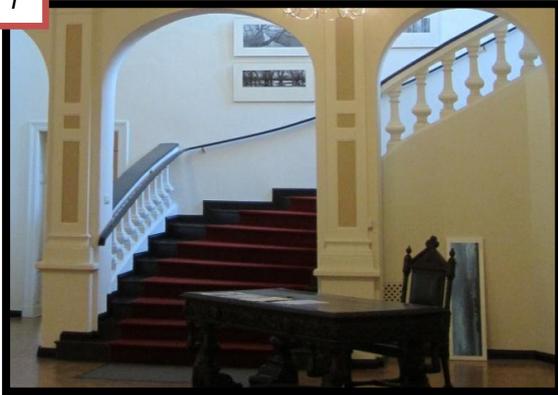
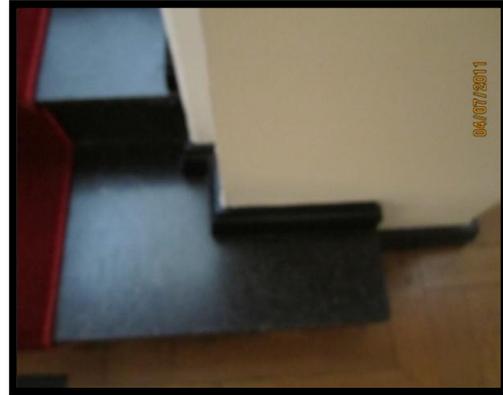
1

Geschwungene Treppe mit
Marmorbelag

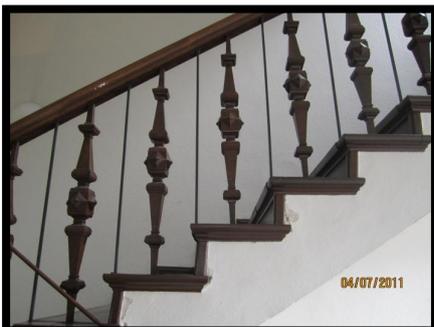
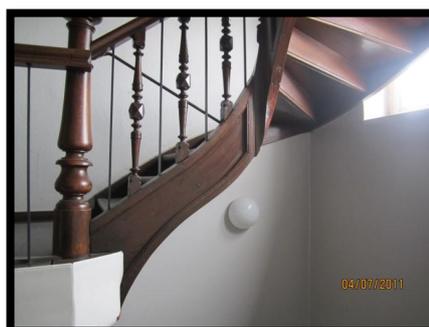
2

Vom 2. Obergeschoss zum Dachgeschoss
kommt man durch diese Geschwungene
Massivholztreppe. Wahrscheinlich aus 1896.

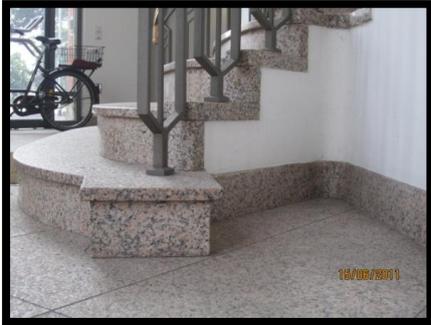
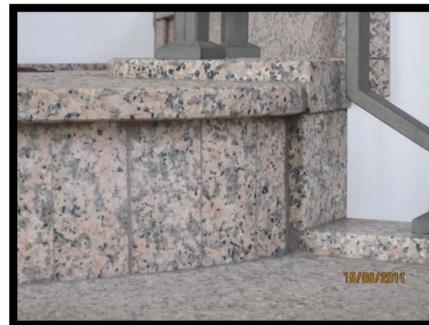
3

Treppe aus Stahlbeton mit
Granitbelag.Erbaut 1995.

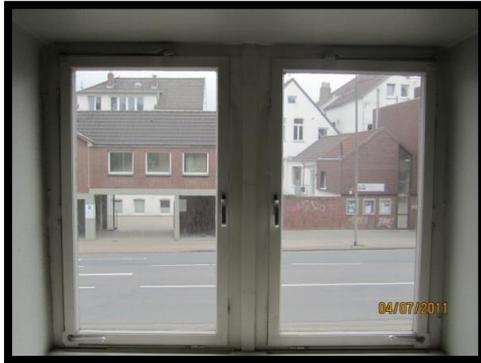
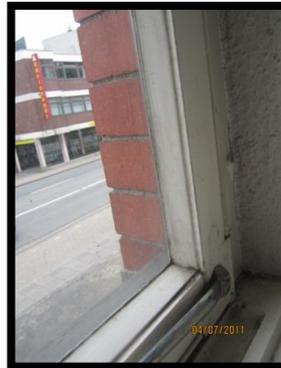
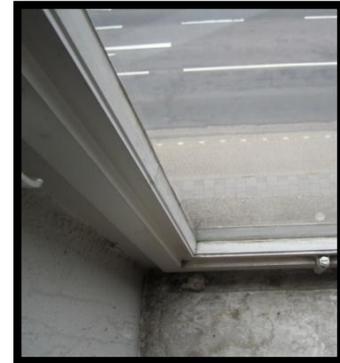
Im gesamten Gebäude befinden sich Kastenfenster, die erneuert werden müssen. Im Kellergeschoss sind einfachverglaste Holzfenster vorhanden. Dies führt zu Feuchtigkeitsschäden. Innentüren sind aus hochwertigem Holz und teilweise sind alte Massivholz Türen aus der Zeit als Palais noch vorhanden.

Die Einfachfenster sind erneuerungsbedürftig.

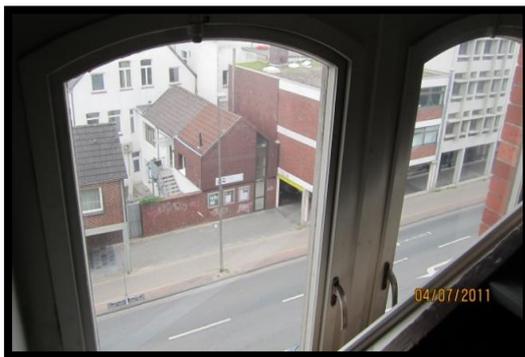
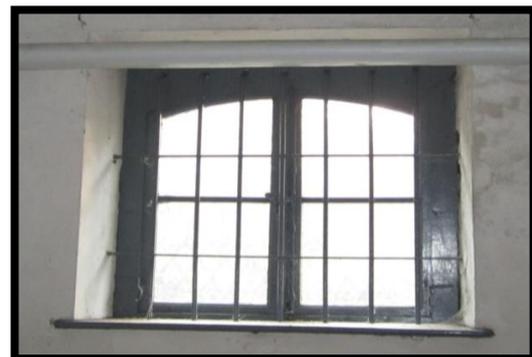
Die Einfachfenster im Kellergeschoss sind auch erneuerungsbedürftig.

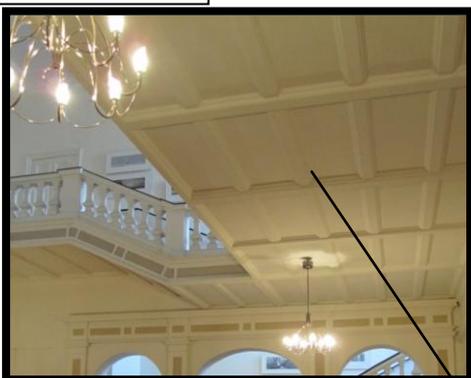
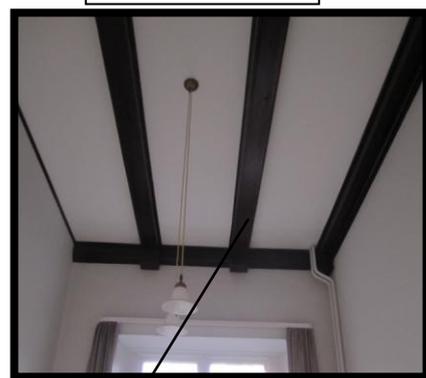
Man erkennt den Verlauf der Balken.

Im Erdgeschoss sind die Decken mit Holzbalken konstruiert.

Holzbalkendecken haben einen mangelhaften Schallschutz. Die Dielenböden bieten keinen Trittschallschutz. Geringer Luftschallschutz.

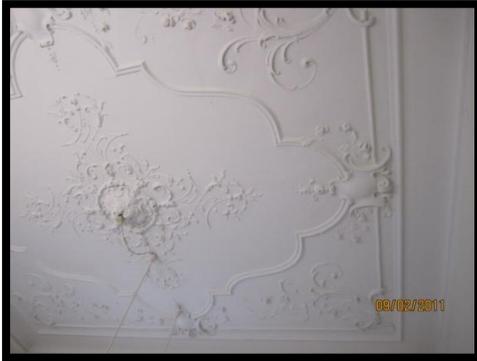
Der Stuck an der Decke ist wahrscheinlich original Stuck von 1896.

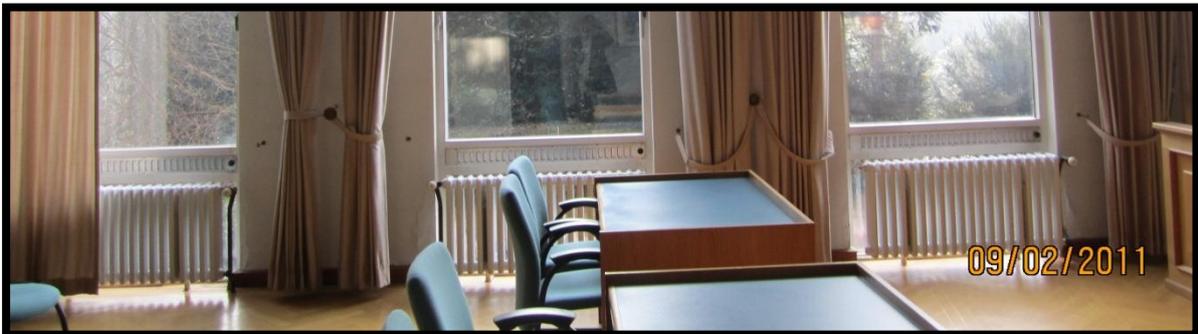
Die Heizungsanlage verläuft bis in das Dachgeschoß wo sie durch Öffnung von einem Hahn entlüftet werden können. Das Gebäude wird mit Gussmetallheizkörper geheizt. Diese befinden sich in jeder Räumlichkeit des Erdgeschosses und der Obergeschosse. Durch fehlende Dämmung geht sehr viel Wärme verloren. Die Gussmetallheizkörper sind erneuerungsbedürftig.

Die Leitungsrohre zweigen sich durch die Räumlichkeiten.

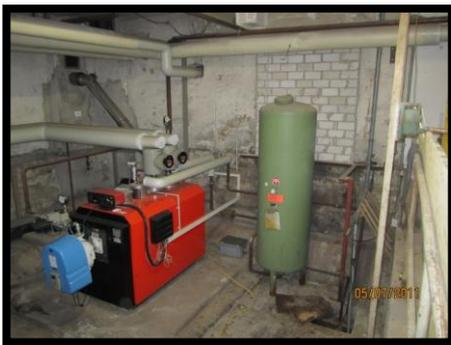
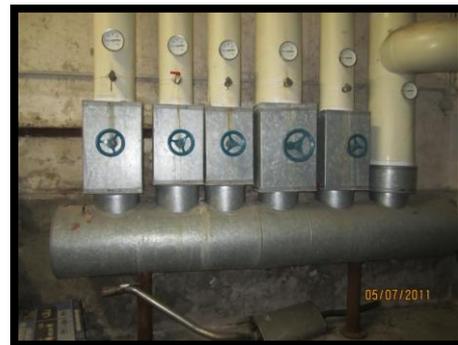
Im Keller befindet sich ein Kraftstromanschluss. Elektroinstallationen sind vorhanden. Sie entsprechen jedoch nicht mehr den heutigen Standards. Die Beheizung des Hauses (EG, 1OG, 2OG) erfolgt über eine Gasheizung. Diese befindet sich im Keller und die Gas Installation. Diese dient für die Erzeugung von Warmwasser und für die Heizungsanlage. Das Kellergeschoss bleibt unbeheizt.

Warmwasserinstallation befindet sich ebenso im Keller (08).

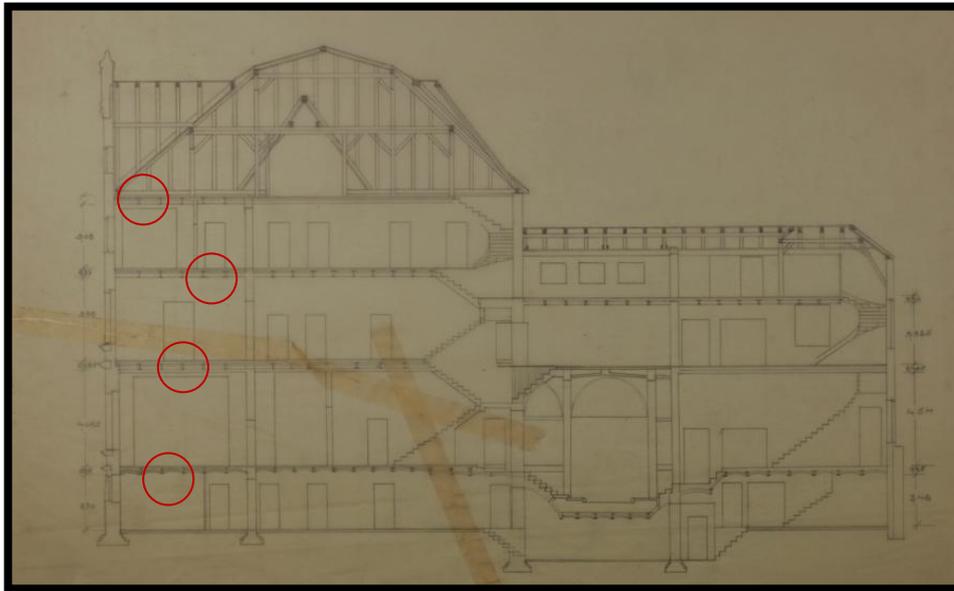
An den Geschossdecken sind auch in diesem Schnitt Stahlträger zu erkennen. Hier ist auch der Anbau an der NW Fassade erkennbar. Bei den Umbaumaßnahmen für den Abbruch des Anbaues wurden die Statischen Veränderungen berechnet. Stahlträger unter anderem wurden eingeführt.

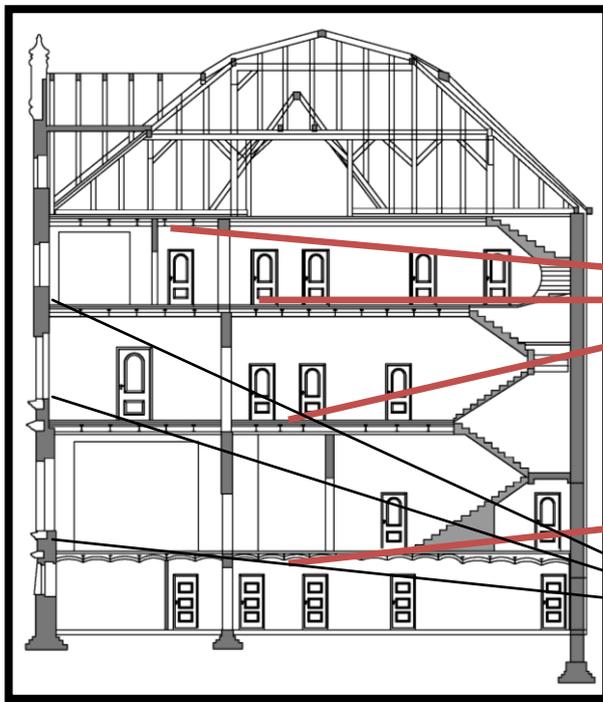
Decken sind mit Stahlträger erbaut.

Kappendecke

Mauerversatz. Die Mauerstärke wird an jeder Geschossdecke kleiner.

KG	77CM
EG	64CM
1.OG	51CM
2.OG

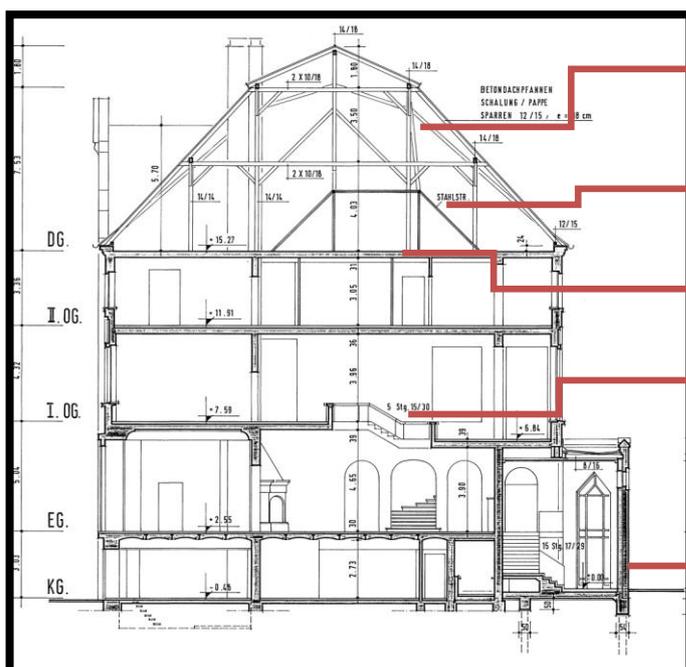
Dachkonstruktion aus Holz. Stahlkonstruktion im Dachgeschoss. Diese dient als Kraftausgleich an den den Problemzonen die bei der Erschließung des Oberlichtes Erschienen.. Erhaltene Öffnung an der Decke für die ehemalige Oberlichtbeleuchtung. Neuer Eingang
Neue Gestaltung der Treppe

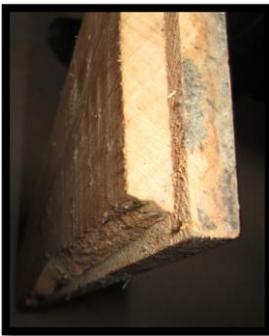
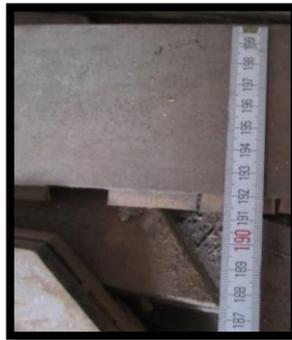
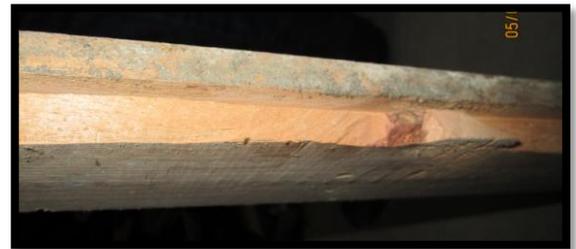
Holzdielen

Die Holzbalkendecken haben einen mangelhaften Schallschutz. Die Dielenböden bieten keinen Trittschallschutz. Die Füllungen dieser aus Lehm-Sand-Gemisch und die Lasten der Estriche und Bodenbeläge erfolgen ein geringen Deckengewicht ein Schalldämmmaß, der die Mindestanforderungen in DIN 4109 von 52dB nicht erfüllt. Der Schallschutz wird durch eine mehrschaligen Konstruktion ertüchtigt. Dazu wird die Füllung abgebrochen. Weiche Dämmmatten werden eingesetzt.

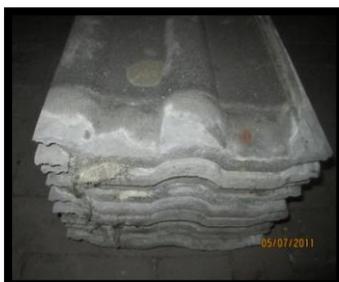
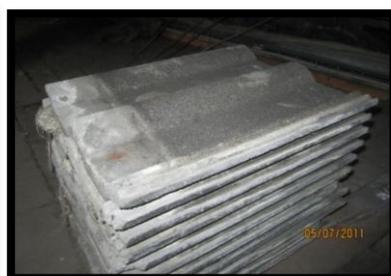
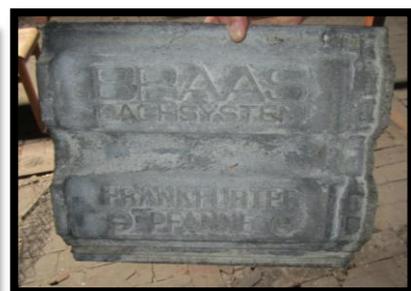
Dachziegeln

Ob die Dachhaut saniert werden soll ist noch nicht festgelegt, deshalb wird die Maßnahmen einer Sanierung dieser auch in Betracht genommen. Die Nutzung des Dachgeschosses bleibt wegen den erhöhten Kosten noch unentschieden. Eine Innendämmung wäre in diesem Fall erfolgreich zu erreichen, da ein Verlust der Raumhöhe kein Problem ist. Eine der bestehenden Dampfschichten Unterdach ist Dachpappe. Dieses ist ein sehr dampfdichtes Material, das die Feuchtigkeit sehr langsam nach außen abtrocknen lässt. In diesem Fall wäre eine zusätzliche Lüftungsebene unterhalb des Unterdachs vorzusehen oder innenseitig eine Dampfsperre die das Eindringen von feuchter Raumluft in die Dämmebene verhindert. Anzuwenden wären in diesem Fall Klemmfilze aus Natur oder Mineralfasern oder Dämmschüttungen wie Zelluloseflocken.

Der Vorhandene Dachgeschossausbau würde bei dieser Maßnahme instandgesetzt. Dagegen sind die Investitionskosten viel höher. Nach der Abdeckung muss eine ebene Oberfläche geschaffen werden um die Dampfbremse aufzubringen. Es darf keine warme- feuchte Raumluft zwischen den Sparren und Dampfbremse dringen. Als Dämmmaterial wird bei der Zwischensparrendämmung ein drückbarer Klemmfilz eingebracht. Es werden Neue Dachfenster eingebaut und der Oberlicht nach dem Original wiederhergestellt.
