ANÁLISIS ESTRUCTURAL DE LA CÚPULA DE LA IGLESIA DE TODOLELLA

A. Martínez Boquera, A. Alonso Durá, L. de Mazarredo Aznar y V. Llopis Pulido
 Instituto Universitario de Restauración de Patrimonio de la Universidad Politécnica de Valencia
 Análisis y actuación en arquitectura monumental e histórica

TITLE: *Structural analysis of the dome of Todolella Church*

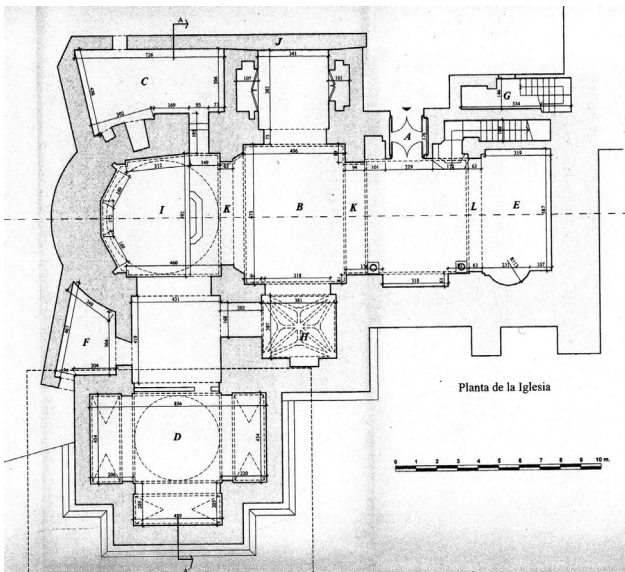
Figura 1. Planta de la iglesia

La rotura en el punto A del arco R(Y30/X20,X30), entre las secciones 1-2 se produce en toda su profundidad y tiene unos anchos

que varían según la altura entre 23mm y 50 mm sin que continúe superiormente, hacia el tambor. Además se aprecia que el intradós del arco, en el intervalo del ancho de la grieta tiene un descenso de la parte izquierda respecto la derecha de 75 mm (punto de observación el centro). Complementariamente se produce un desplazamiento radial de 5 mm.

En el punto B del arco T(X30/Y20,Y30) se manifiesta una grieta de 8 mm de anchura, pero ningún descenso, no hay diferencia de nivel a ambos lados de la grieta.

La profundidad es difícil de precisar. En el punto C del arco V (Y20/X20,X30) se produce en la clave una grieta similar a la del arco T, pero el ancho es de 2mm y no se aprecia ningún descenso.

En el punto D del arco S(X20/Y20,Y30), vuelve a producirse la rotura en toda la profundidad y tiene un ancho variable según la altura del orden de los 200mm, cerrándose en la parte superior.

También es evidente que el intradós del arco, en el intervalo del ancho de la grieta tiene un descenso de la parte derecha respecto la izquierda de 75 mm (punto de observación el centro). Complementariamente se produce un desplazamiento radial de 20 mm.

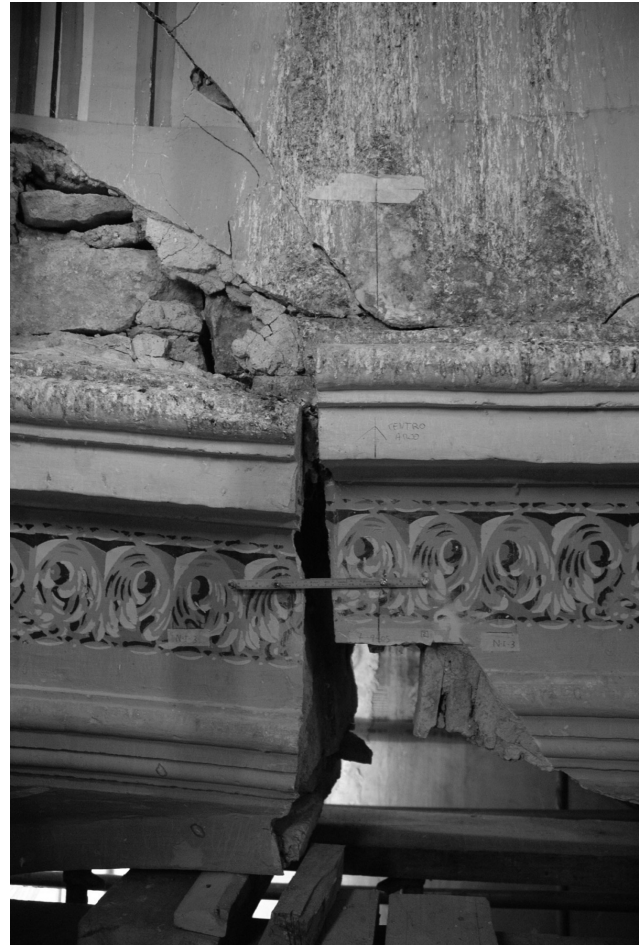
Figura 4. Planta cenital

El tambor tiene una grieta entre las claves de los arcos R y S, que atraviesa todo el espesor. Sigue la directriz de un arco de descarga. En respuesta al asiento de los arcos R y S.

De los datos obtenidos, se deduce que la pilastra RS.(Y30/X20) sobre la que descansan los arcos R y S ha descendido aproximadamente 75 mm y ha causado la rotura de los arcos. En las otras tres pilastras no se ha detectado asiento alguno. Analizando la geometría de la deformación, la interpretación acorde es que la pilastra contrafuerte RS, desciende el mismo valor que la diferencia de nivel en ambos lados de la grieta del arco y precisamente ese valor. La causa de la fractura, por tanto, hay que atribuirla a un asiento de la cimentación por fallo del terreno.

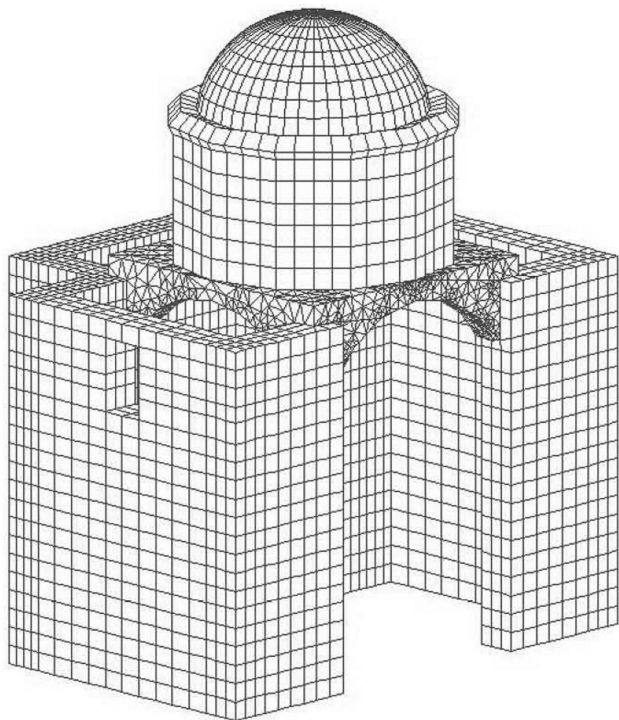
Figura 5. Malla completa del modelo

Se efectúa un modelo tridimensional del edificio por el Método de Elementos Finitos, con un mallado de sólidos para las paredes, pilastras, arcos torales y tambor junto con un mallado de elementos superficiales para la cúpula. 1

El modelo está compuesto por 15088 nudos, 480 elementos superficiales y 22379 elementos sólidos. Resultando 45545 grados de libertad.

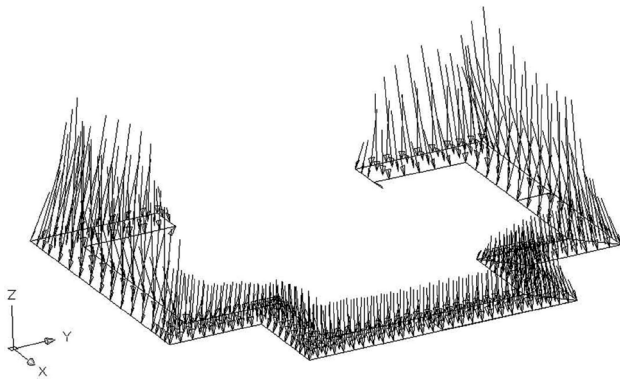
Figura 7. Distribucion de empujes sobre la cimentacion

ZONA	Empuje kN	E.vertical. Z kN	E.horizonta X kN	E.horizonta Y kN	Presión kN/m ²
1	656,53	649,46	-44,68	85,12	278,97
2	655,92	648,83	-44,66	-85,10	278,70
3	776,71	776,38	-9,41	20,62	213,29
4	776,98	776,65	-9,34	-20,64	213,36
5	928,64	924,28	45,90	77,25	230,14
6	928,64	924,29	45,79	-77,19	230,15
7	704,89	704,70	16,38	0,00	193,60

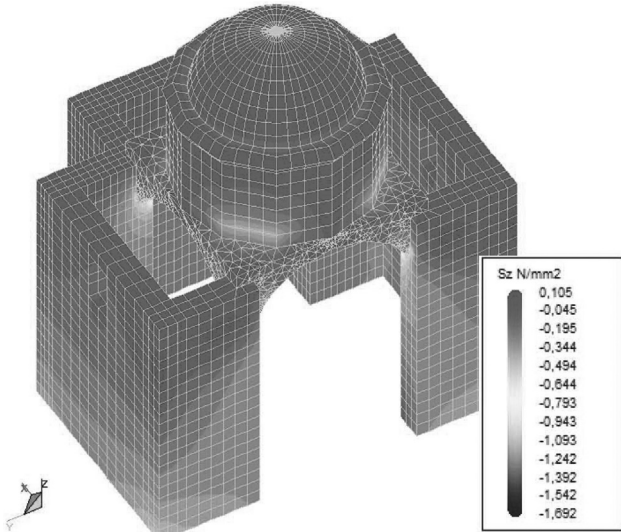
Figura 10. Rango de tensiones no lineales verticales para la totalidad de la carga gravitatoria

Los niveles de deformaciones, de tensiones y de daño que resultan del análisis no lineal para la totalidad de la carga gravitatoria se muestran en las Figuras siguientes.

Los gráficos de los índices de daño muestra zonas muy localizadas en las que ha aparecido fisuras por tracción. Son fisuras típicas en estructuras abovedadas como en las claves de los arcos y encuentros de éstos con los muros.

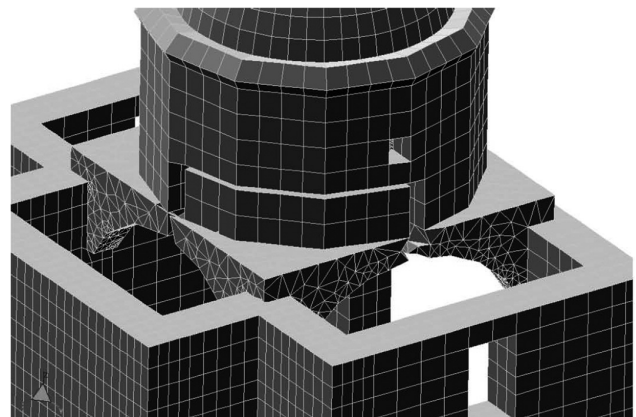
Figura 16. Mallado reproduciendo las fisuras por la discontinuidad de la malla

El análisis numérico de este modelo muestra que la estructura rota es estable y no se producen nuevos mecanismos. Esto es congruente con la estructura real que ha permanecido estable, con parte del tambor en voladizo, durante mucho tiempo desde su rotura hasta la intervención realizada.
