INTERVENCIÓN Y CONSOLIDACIÓN DEL SEGUNDO RECINTO AMURALLADO DEL CASTILLO DE BIAR

Miguel del Rey Aynat y Antonio Gallud Martínez

Instituto Universitario de Restauración de Patrimonio de la Universidad Politécnica de Valencia

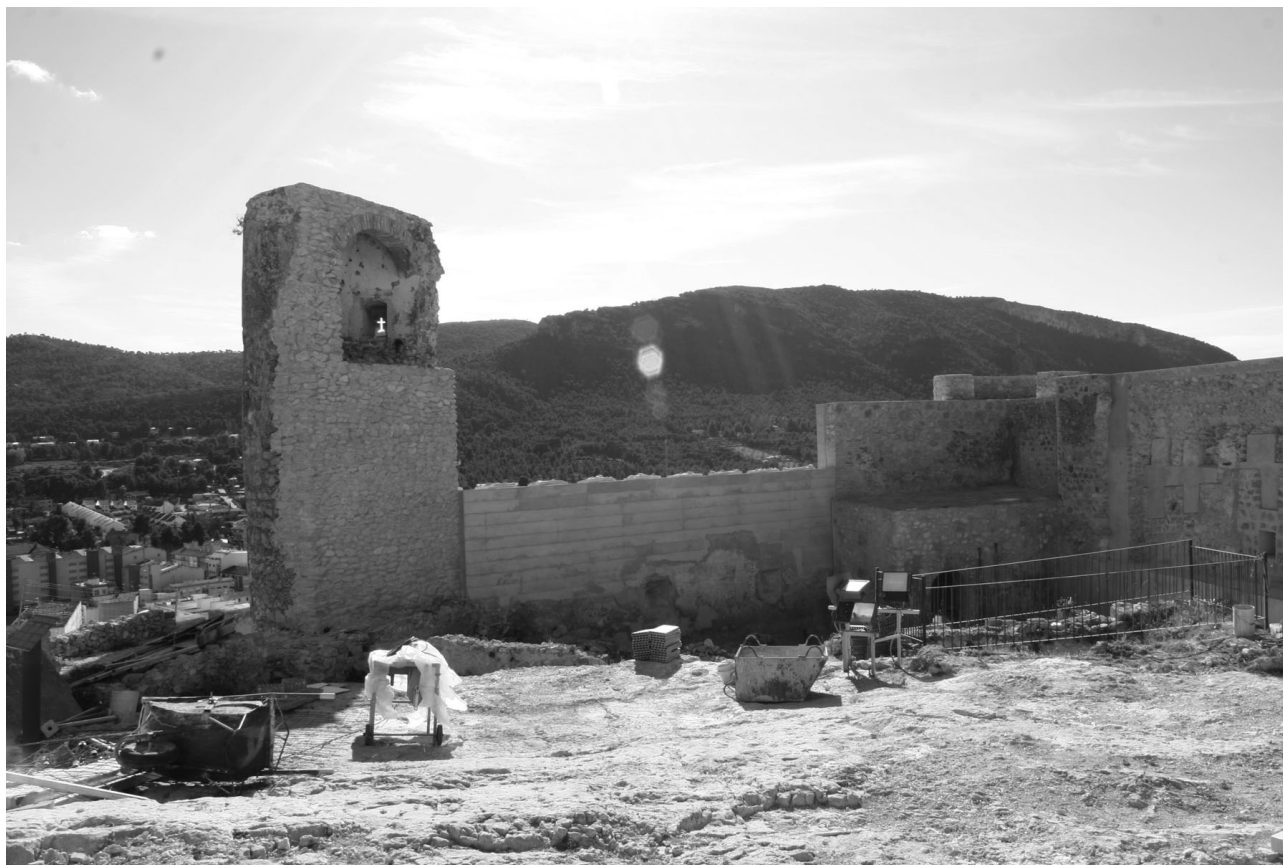
Figura 2. Vista del interior del recinto del Castillo en fase de intervención

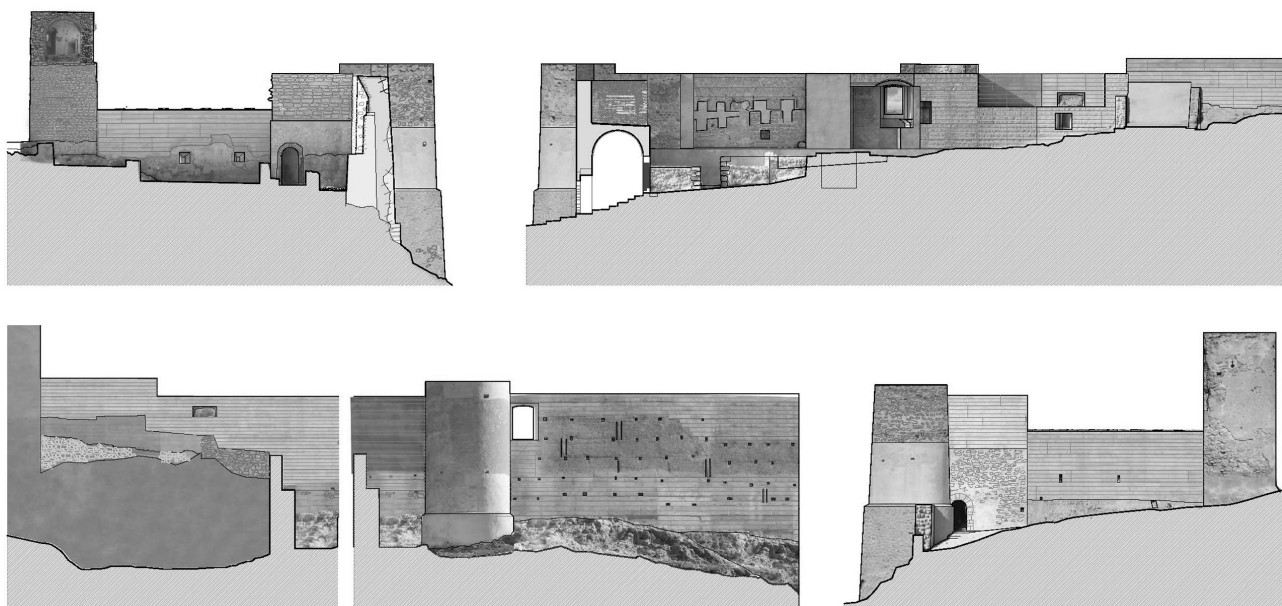
Figuras 15 y 16. Alzado exteriores de intervención. Sección del muro Oeste

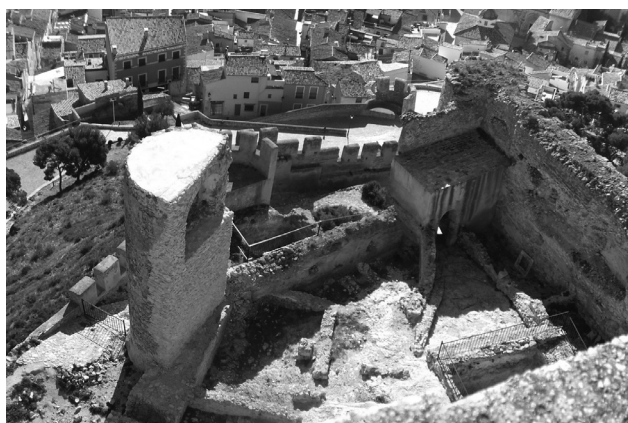
Este muro incluye una de las fábricas más heterogéneas que encontramos en esta línea interna de defensa; quizás se trate de un muro muy castigado por encontrarse en él la puerta de acceso y disponer frente a ella del poco espacio posible de ataque, dado lo escarpado del resto de los lados del castillo. Incluye el plano donde se encuentra la puerta construida con arco de medio punto y dovelas calizas muy desgastadas, posiblemente originales de época islámica, rodeado de mampostería encofrada. Sobre él un lienzo más moderno de fábrica de mampostería, con mampuestos muy distintos en forma y tamaño.

Figura 17. Vista anterior a la intervención desde la torre del Homenaje

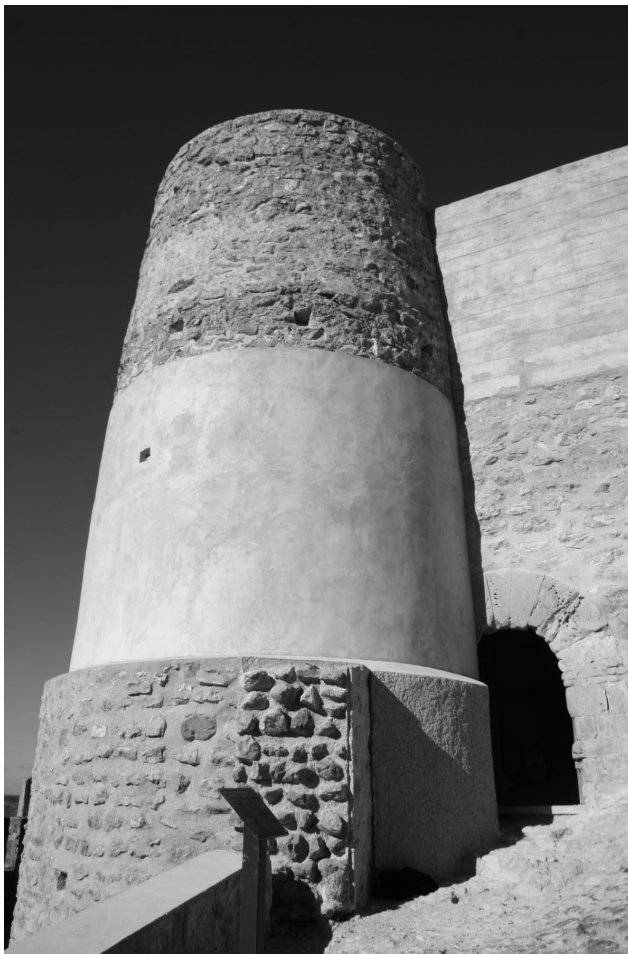
Figura 19. Torre Sur y acceso

Hacia el sureste el lienzo se compone de un basamento de mampostería que nivela el muro sobre la roca madre y sobre el cual se eleva un muro de tapial de mala calidad con relleno de mampuestos no concertados y sin una costra adecuada. Muro de sección escasa que ha tenido derribos parciales en parte por su mala calidad constructiva y en parte por la esbeltez del mismo. No disponía de adarve de la anchura del muro oeste, más bien se trataba de un pequeño paso que posiblemente en su día fue complementado con una estructura ligera de madera. Quedaban huellas de un nivel intermedio que relacionaba este muro con el lienzo oeste; nivel hasta al que se ha llegado para cerrar esta fachada, dado que la fábrica no ofrece, por su esbeltez, todas las garantías en el caso de elevarla y mientras no se levante alguno de los muros transversales que en su día se adosaron a este lienzo; muros que arriostarían y el darían más estabilidad.

Cada una de las fábricas se ha restaurado siguiendo su propia naturaleza y utilizando una combinación de técnicas tradicionales y productos de alta calidad en intervenciones concretas: Consolidación de bases de paramentos, llenado y sellado de fisuras en morteros, anclajes de las diversas láminas de muros, tonificación e impermeabilización de los muros, etc.

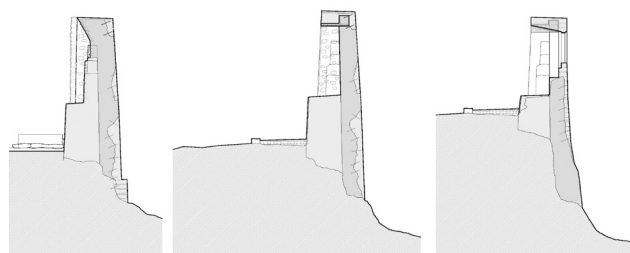
Figura 20. Sesiones del muro Oeste

Las técnicas constructivas y la métrica de encofrados se han respetado en cada uno de los puntos, resolviéndose los cofres de tapias con listón de madera de tabla lisas y ancho de palmo valenciano, conservando los morteros, acabados y texturas donde este existía, preparando las bases de los paramentos cuando debían incorporarse faltantes realizado mediante aplicación de base de silicato diluido en una pequeña parte de agua para mejorar la penetración del

material, mientras que para el tratamiento de fisuras se ha realizado inyecciones que incluían una base de lechada de cal hidráulica/cal apagada amasada con resina acrílica diluida en agua, que según el espesor de la fisura han variado las proporciones de cal hidráulica con cal apagada. Para el tratamiento de microfisuras, como en la consolidación de los *grafitis*, se emplearon bases de silicato y polvo de mármol para poder dar la dureza necesaria pero la fluidez oportuna que permita una buena penetración del material.

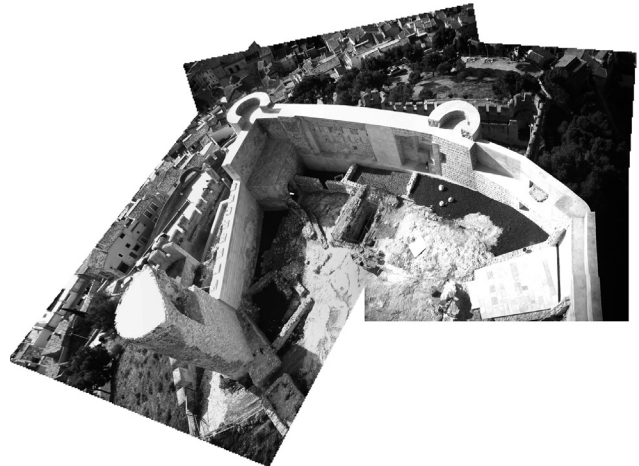
Figura 28. Vista de la intervención desde la torre del Homenaje
