# CULATA

## 1. Punto Negro A14 – Transfer, LAMB

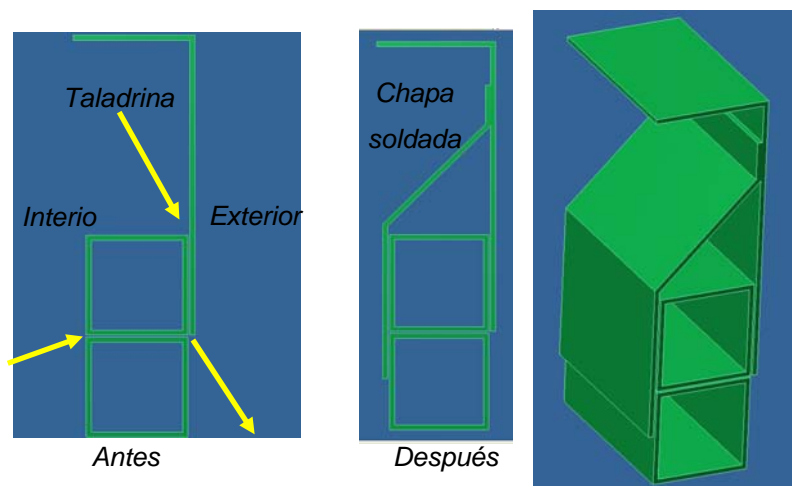
*Croquis del deflector que se instalará sobre las correderas*

Para hacer estanca la corredera superior de las protecciones móviles en las estaciones 3R, 12R, 13R y 20R proponemos la instalación de un deflector, construido mediante una chapa soldada, que cubra la ranura por donde escapa la taladrina. De esta manera, la taladrina que fluye por el interior goteará sobre el deflector, que modificará su trayectoria hacia unos 70 milímetros más abajo. Así no caerá sobre ninguna abertura por donde pueda salir.

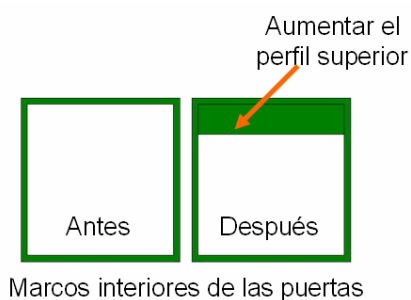
*Marcos interiores de las puertas*

*Croquis del vierteaguas instalado en el marco de las puertas desmontables*

Para las fugas de las puertas desmontables se propone la instalación de unos vierteaguas en la parte interior, que actuarán de manera similar a los deflectores de las correderas. Estos vierteaguas modificarán la trayectoria de la taladrina hacia el interior de la máquina, evitando que salga fuera. Se construirán soldando una chapa de 70 milímetros en el interior del marco donde asienta la puerta desmontable. Al aumentar este perfil no se obstaculiza el trabajo en los cambios de herramientas y operaciones de mantenimiento, puesto que sigue quedando espacio suficiente para el acceso de una persona al interior.

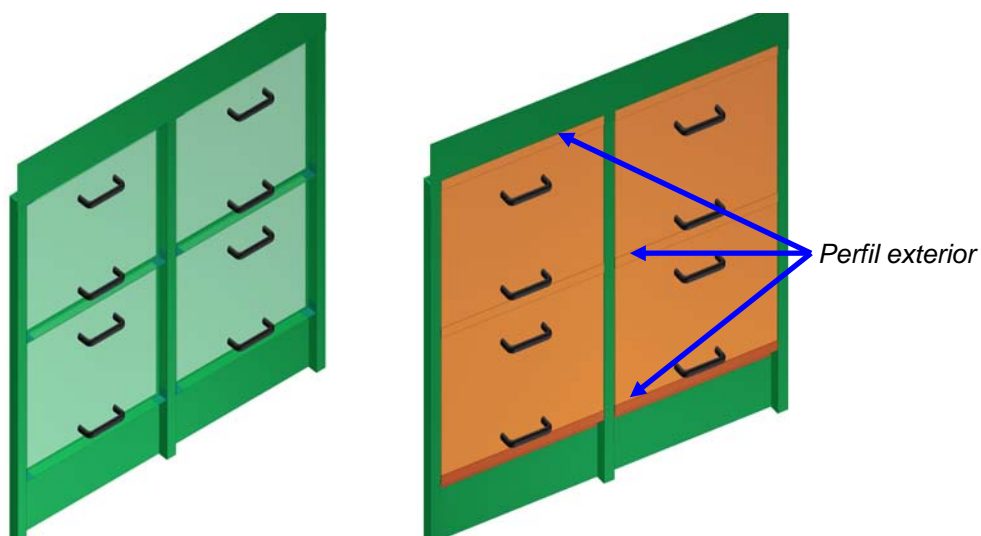
*Puertas desmontables antes y después*

Además, se instalarán unos deflectores por fuera de las protecciones para evitar que la taladrina se acumule en su parte inferior y salga a través de la unión entre la puerta desmontable y la protección contigua por la parte de abajo.

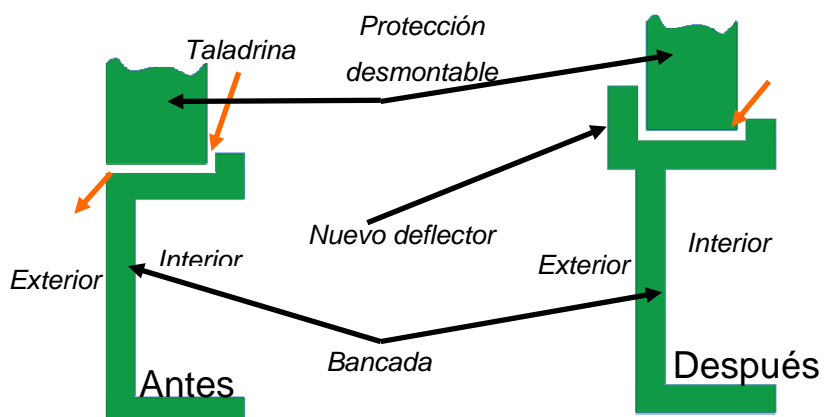
*Esquema del deflector instalado por fuera*

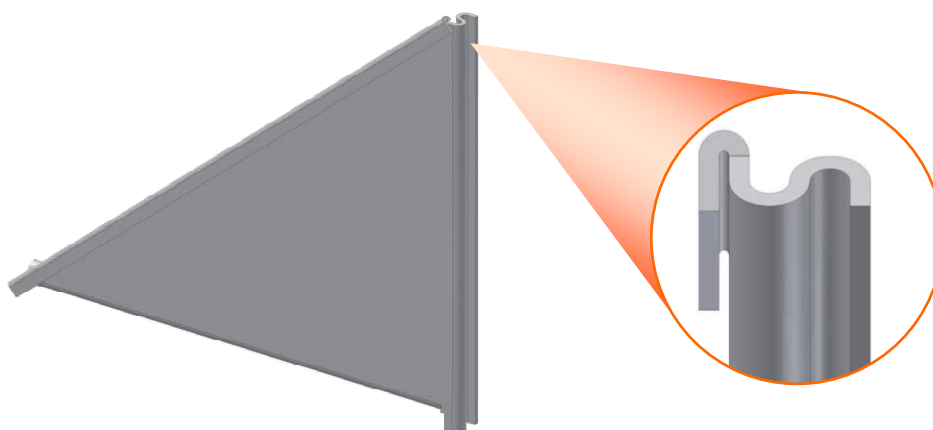
El problema que nos ocupa en este caso se debe a una falta de estanqueidad entre la carga con la primera estación de la máquina transfer. Al ser de fabricantes diferentes, el acoplamiento entre ellas no es del todo hermético, ya que no tienen la misma forma. Por eso los vahos y salpicaduras del canal veloz, incluso arrastrando viruta, escapan por las aberturas.

*Esquema de la protección para la abertura triangular*

Construir una protección fija de chapa para cubrir el hueco entre la carga y la estación. El espacio abierto tiene forma de triángulo rectángulo con unas dimensiones aproximadas en sus catetos de 60x50 milímetros, que se pueden tapar con una chapa cortada a la medida y atornillada por el interior a la estación de carga. Los lados de la protección triangular se doblarán de forma que se adapte a los perfiles interiores de la estación de carga y de la transfer, para evitar que la taladrina se filtre por algún resquicio.

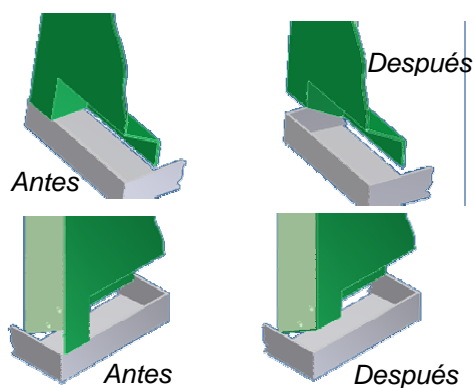
*Esquema del saliente antes y después de la modificación*

Por otra parte, para evitar la fuga a través de la protección fija se sugiere que se modifique el saliente, recortándolo al mismo ángulo que sigue la forma de la bancada. De esta forma las gotas que fluyan por el interior de la protección fija caerán al interior de la bancada.

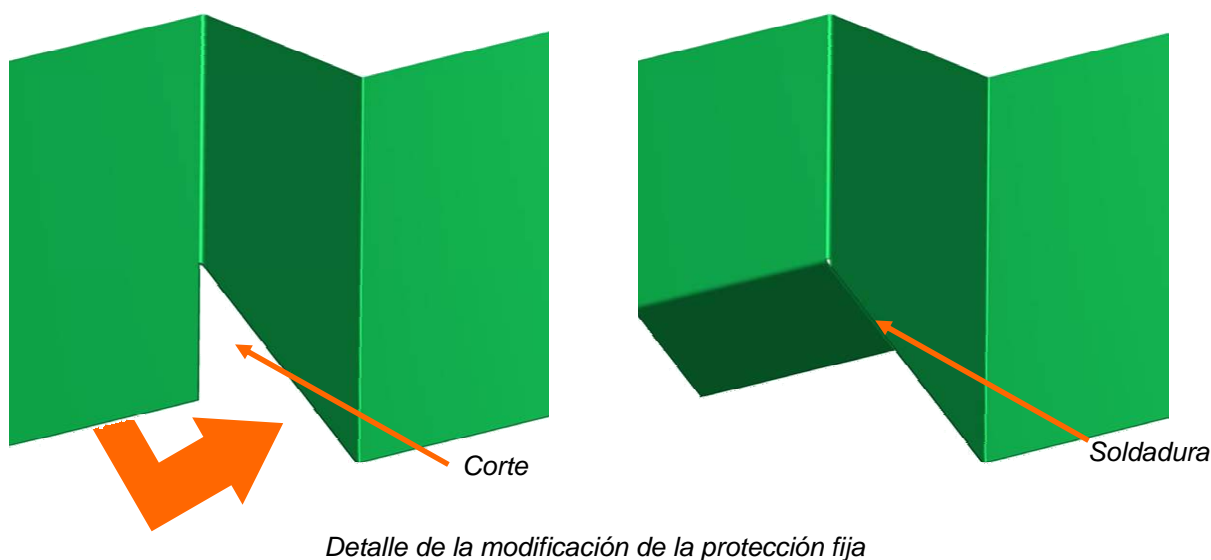
*Detalle de la modificación de la protección fija*

Para hacer esta modificación se recortará el saliente de la forma indicada en la figura inferior y posteriormente se doblará al mismo ángulo que la bancada y se soldará la unión para asegurar la estanqueidad.

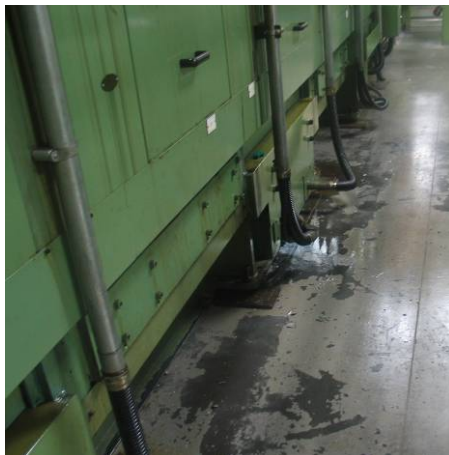
Existen derrames de taladrina en el suelo. Aparecen en los laterales, por debajo de las bancadas de la máquina.

*Transfer operación 50*

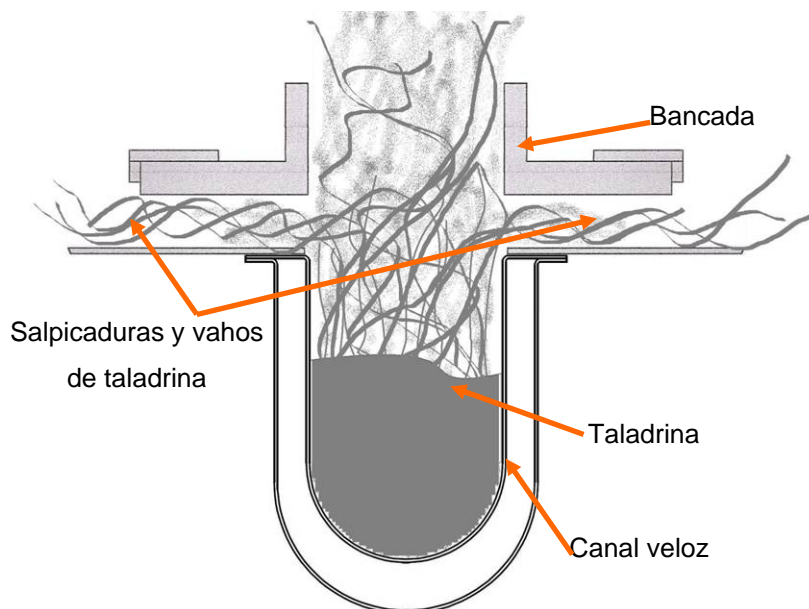
Entre la bancada de la máquina y el suelo queda un espacio de aproximadamente 50-60 mm (no son totalmente paralelos). A través de ese hueco se escapan los vahos y salpicaduras, que se condensan cuando salen y acaban formando los derrames.

*Sección del canal veloz.*

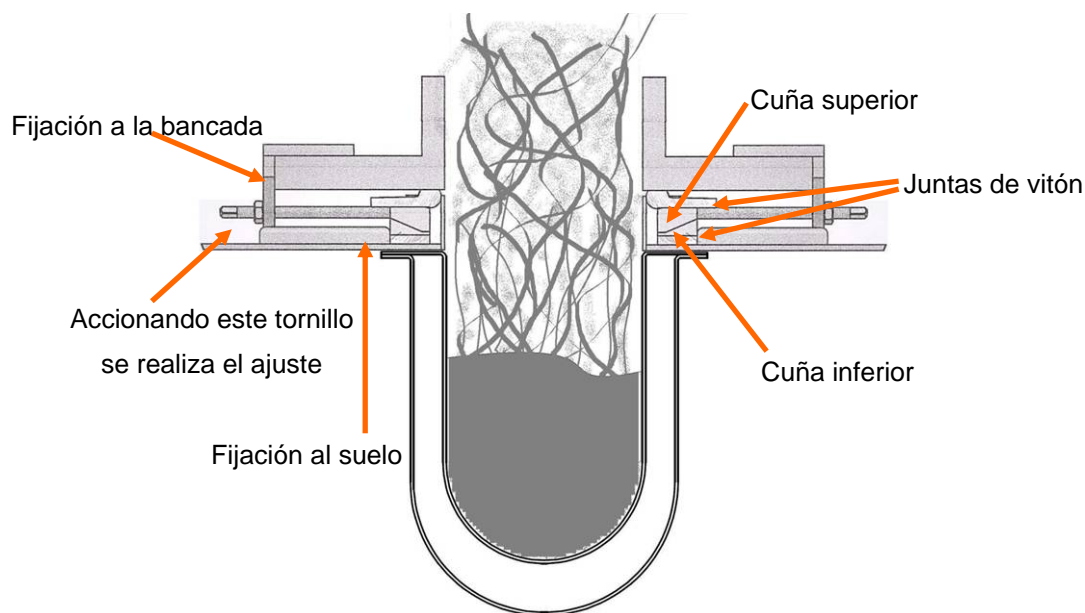
*Sección del canal veloz con las cuñas instaladas*

La solución a este problema es instalar cuñas de estanqueidad para asegurar el cierre entre la bancada y el canal veloz. Este sistema consiste en dos cuñas metálicas que deslizan una sobre la otra hasta ocupar todo el espacio que queda libre.

La idea de las cuñas surge por la necesidad de crear un sistema estanco en un espacio que resulta demasiado ancho para instalar una junta de material elastómero y demasiado estrecho para construir una protección lateral desmontable. Para ello se pensó en dos cuñas que deslicen una sobre la otra hasta que ocupen todo el hueco que queda abierto.

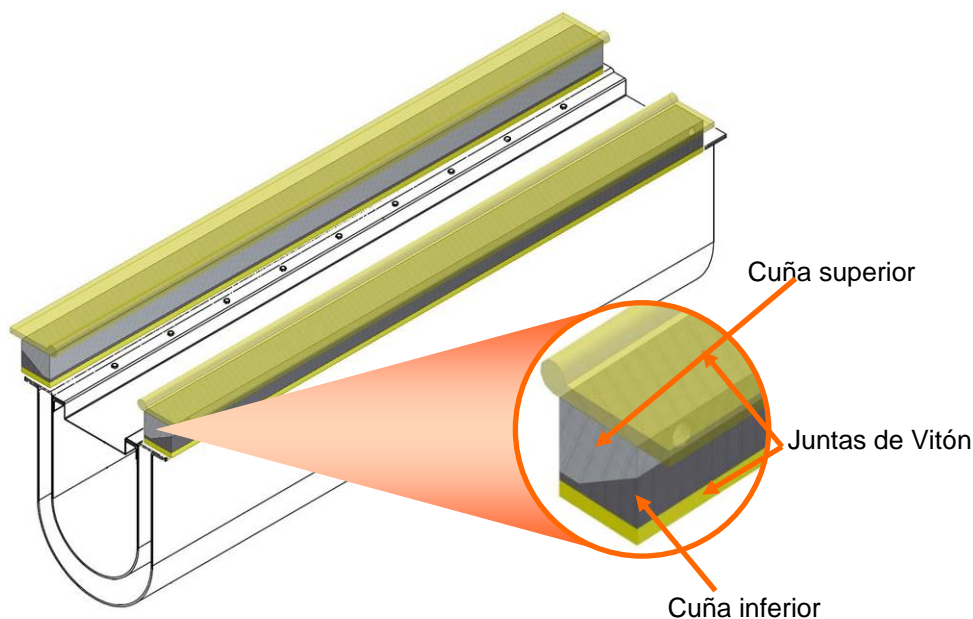
*Cuñas transversales instaladas en el canal veloz*

La solución adoptada fue construir las cuñas de manera que se deslice la superior sobre la inferior, que permanecerá fija, en dirección perpendicular al canal veloz.

El montaje se realiza fijando la cuña inferior con un perfil en forma de "L" atornillado al suelo. Mediante una varilla roscada fijada a la bancada, estiramos de la cuña superior haciéndola deslizar sobre la inferior hasta que la unión quede cerrada.

Entre la cuña inferior y el suelo se coloca una junta de vitón, y también entre la cuña superior y la bancada. Esta junta se deforma absorbiendo las irregularidades del terreno y de la bancada de la máquina. El vitón es un caucho fluorocarbonado que no se degrada al entrar en contacto con la taladrina.

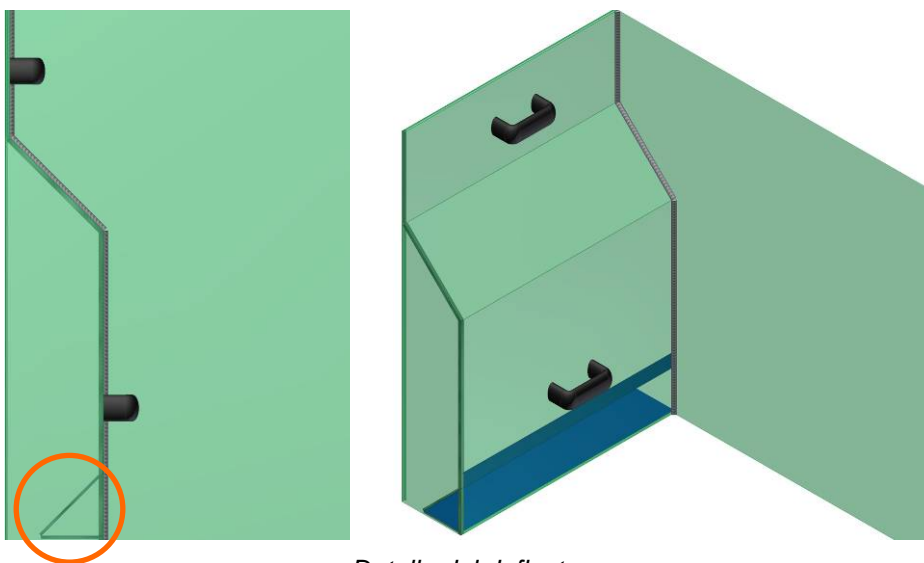
*Detalle del deflector*

Para solucionar estas fugas se propone instalar un deflector en la parte interior, de manera que se modifique el flujo de taladrina que gotea por el interior de la protección para que no salga hacia fuera.

Este deflector se construirá con una chapa adherida a la protección móvil mediante un cordón de soldadura.

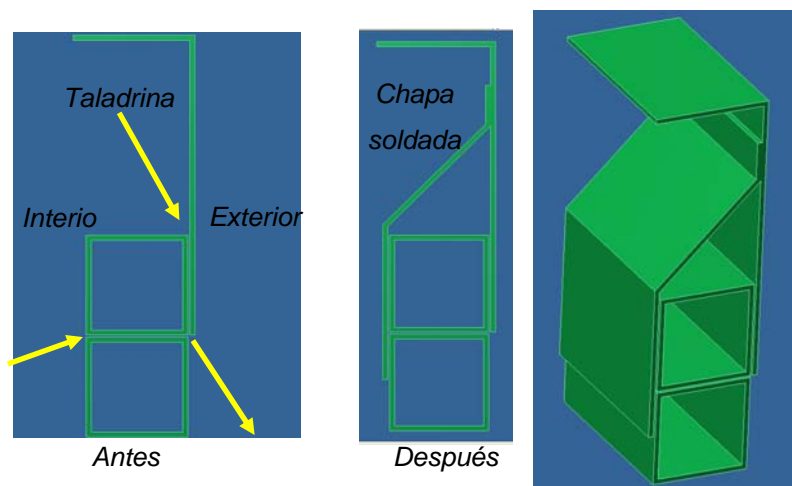
En algunas estaciones, como por ejemplo la 8L y 9L, las fugas aparecen entre los perfiles que forman la estructura de la máquina. La unión entre dos perfiles atornillados que forman la estructura, o entre un perfil y una protección de chapa atornillada no es estanca, ya que la taladrina puede filtrarse entre ellas y salir fuera.

*Esquema de los deflectores sobre los perfiles de la estructura*

En el caso de las fugas a través de las partes de la estructura de la máquina se instalará un deflector interior para tapan las fisuras que quedan entre los perfiles cuadrados de la máquina. Evitando que caiga taladrina sobre esta unión se evitará que salga fuera. Por tanto el deflector se instalará mediante un cordón de soldadura a la protección fija inmediatamente superior, como muestra el siguiente esquema.

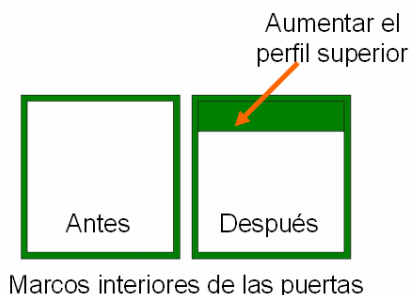
*Croquis del vierteaguas instalado en el marco de la puerta desmontable*

En el caso de la protección desmontable de la estación 10L se propone la instalación de un vierteaguas en la parte interior, que actuará de manera similar a los deflectores. Este vierteaguas modificará la trayectoria de la taladrina hacia el interior de la máquina, evitando que salga fuera. Se construirá soldando una chapa de 70 milímetros en el interior del marco donde asienta la puerta desmontable. Al aumentar este perfil no se obstaculiza el trabajo en los cambios de herramientas y operaciones de mantenimiento, puesto que sigue quedando espacio suficiente para el acceso de una persona al interior.

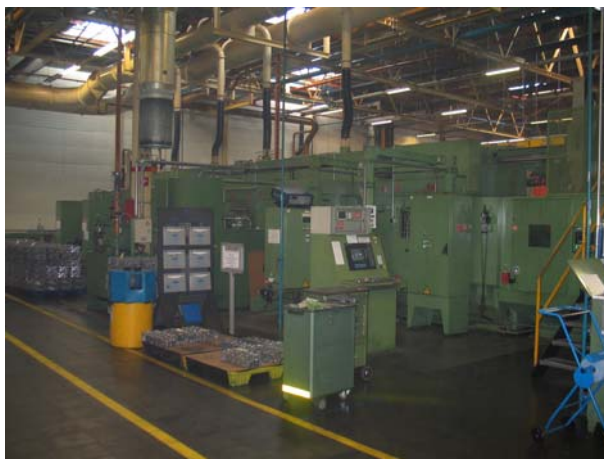
Aparecen fugas de taladrina a través de las protecciones laterales de las estaciones 8R, 9R, 11R, 12R, 5L y 6L. La taladrina queda derramada en el suelo, lo cual conlleva una situación de riesgo de accidentes. Además, sobre las protecciones laterales de la máquina quedan restos de la taladrina derramada, que empeoran la ergonomía y el medio ambiente en la planta.

*Vista del lado derecho de la operación 110*

En las estaciones 8R, 9R, 11R y 12R las fugas aparecen entre los perfiles que forman la estructura de la máquina. La unión entre dos perfiles atornillados que forman la estructura, y entre un perfil y una protección de chapa atornillada no es estanca, ya que la taladrina puede filtrarse entre ellas y salir fuera.

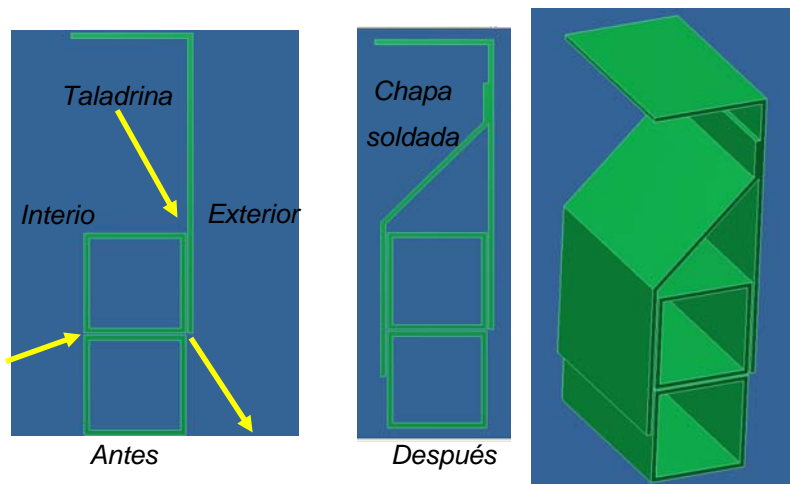
*Esquema de los deflectores sobre los perfiles de la estructura*

Se instalará un deflector interior para tapar las fisuras que quedan entre los perfiles cuadrados de la máquina. Evitando que caiga taladrina sobre esta unión se evitará que salga fuera. Por tanto el deflector se instalará mediante un cordón de soldadura a la protección fija inmediatamente superior, como muestra el siguiente esquema.

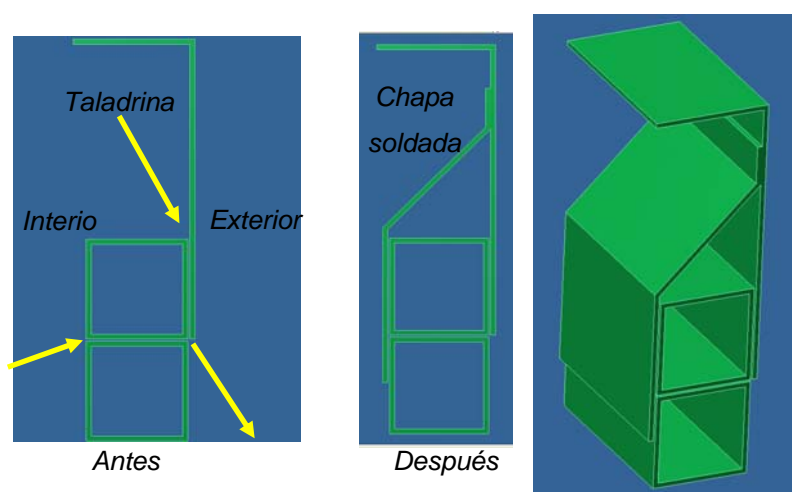
En las estaciones mencionadas anteriormente las fugas aparecen entre los perfiles que componen la estructura de la máquina. Las uniones entre perfiles que forman la estructura, y entre un perfil y una protección de chapa atornillada no es estanca, ya que la taladrina puede filtrarse entre ellas y salir fuera.

*Esquema de los deflectores sobre los perfiles de la estructura*

Como acción correctiva a este problema se propone la instalación de un deflector interior para tapar las ranuras que quedan entre los perfiles de la estructura de la máquina. Evitando que caiga taladrina sobre esta unión se evitará que salga fuera. Por tanto el deflector se instalará mediante un cordón de soldadura a la protección fija inmediatamente superior, como muestra el siguiente esquema.

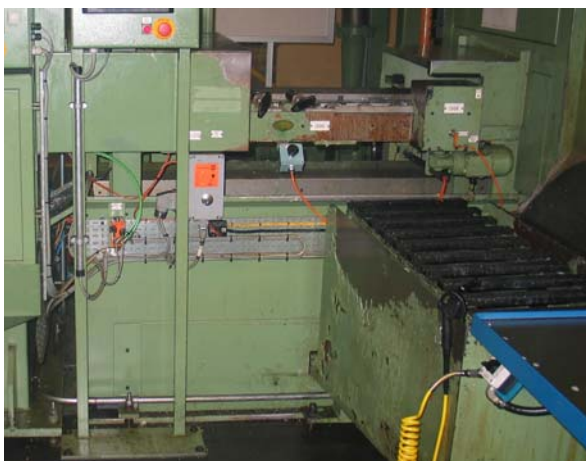
En el transportador que introduce las piezas en la operación 130 se producen derrames de taladrina y viruta. También hay derrames en el lado izquierdo de la estación de carga. Esta taladrina derramada origina una situación de inseguridad, ya que los operarios pueden resbalar y tener un accidente, golpeándose con las máquinas y el suelo. Además de afectar negativamente a la seguridad, también perjudica seriamente la ergonomía y el medio ambiente en la planta.

*Tramo de transportador entre las operaciones 120 y 130*

Para solucionar este problema se va a sustituir la bandeja que canaliza la taladrina sobrante por otra más ancha que recoja todas las salpicaduras. Además se elevará hasta la altura del transportador, para evitar que las gotas caigan por los lados, y se cambiará la dirección de escurrido. Para evitar que la viruta se atasque en la ranura de 2 milímetros podemos recortar la protección fija para agrandarla, pero para no dejar espacios abiertos por donde puedan escapar más vahos y salpicaduras se cambiará el sentido de inclinación de la bandeja, haciendo que escurra hacia el canal de la 130, donde tiene más espacio y no se obstruirá.

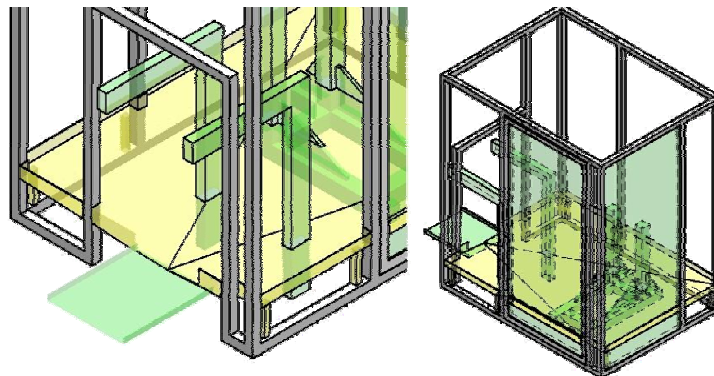
*Vista en 3D de la canalización de recogida de taladrina sobrante*

Para solucionarlo se ha diseñado una bandeja de recogida y canalización de esta taladrina sobrante. Esta bandeja tiene la forma de la planta de las protecciones, de manera que se ajusta a todo el perfil. También se ajustan a los elementos interiores, que en este caso son cuatro patas. Al estar compuesta por tres piezas de chapa doblada con inclinación hacia el canal veloz, se aprovechan las uniones entre estas piezas para dejar el hueco de las patas y ajustarse a su perfil. Con esto conseguimos que las salpicaduras no caigan al suelo, sino a la bandeja, que las canaliza hacia el canal veloz, evitando que caigan al suelo.

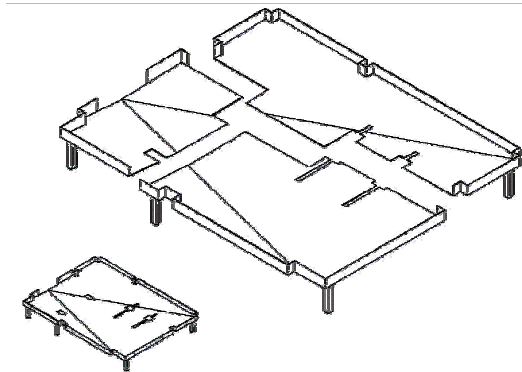
*Esquema de las bandejas de canalización*

Para conseguir que la taladrina fluya hasta el canal veloz se ha construido con inclinación. Para ello se ha elevado con unas patas de 100 milímetros y se ha doblado en la dirección del canal.
