CIGÜEÑAL

1. Punto Negro A3 – Transfer Fresado, MIDDLESEX

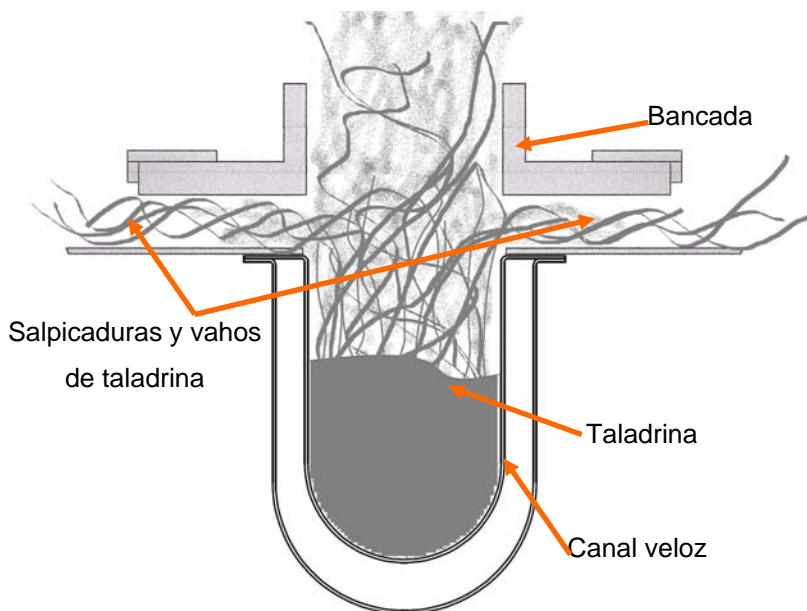
Entre la bancada de la máquina y el suelo queda un espacio de aproximadamente 50-60 mm (no son totalmente paralelos). A través de ese hueco se escapan los vahos y salpicaduras, que se condensan cuando salen y acaban formando los derrames.

Sección del canal veloz.

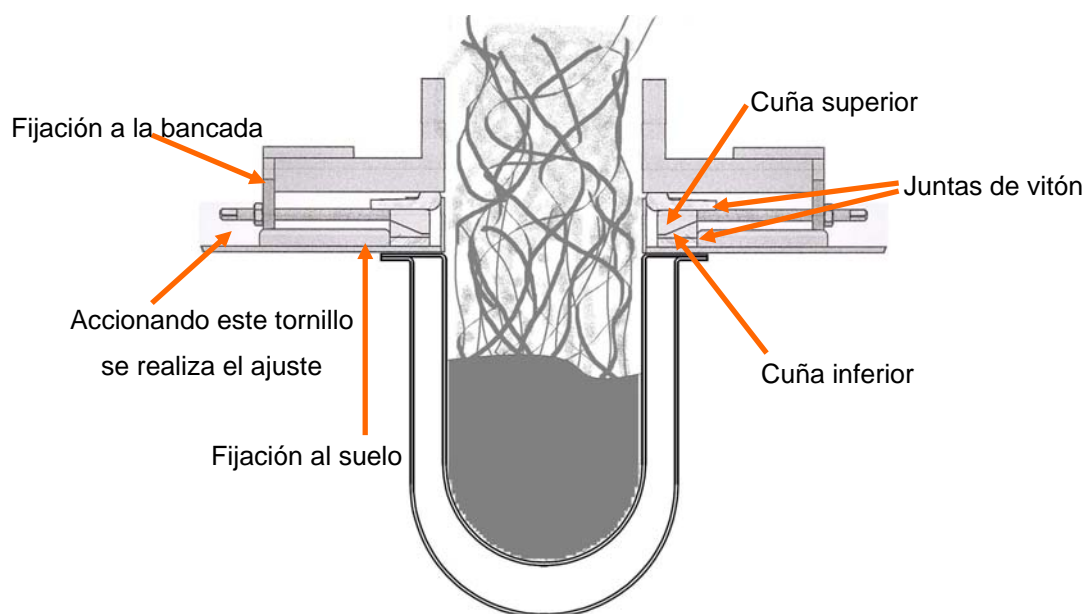
Sección del canal veloz con las cuñas instaladas

La solución a este problema es instalar cuñas de estanqueidad para asegurar el cierre entre la bancada y el canal veloz. Este sistema consiste en dos cuñas metálicas que deslizan una sobre la otra hasta ocupar todo el espacio que queda libre.

La idea de las cuñas surge por la necesidad de crear un sistema estanco en un espacio que resulta demasiado ancho para instalar una junta de material elastómero y demasiado estrecho para construir una protección lateral desmontable. Para ello se pensó en dos cuñas que deslicen una sobre la otra hasta que ocupen todo el hueco que queda abierto.

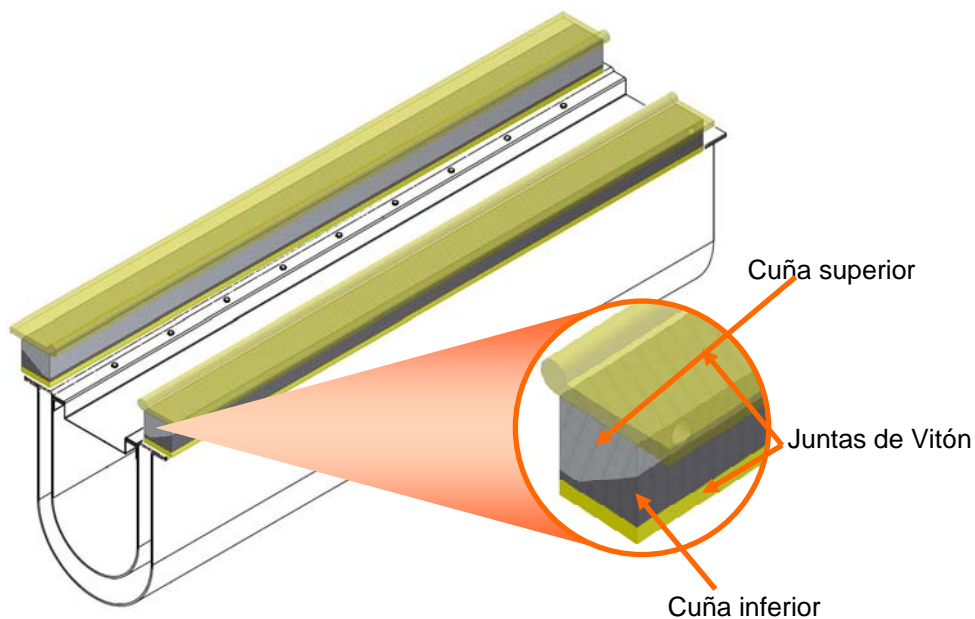
Cuñas transversales instaladas en el canal veloz

La solución adoptada fue construir las cuñas de manera que se deslice la superior sobre la inferior, que permanecerá fija, en dirección perpendicular al canal veloz.

El montaje se realiza fijando la cuña inferior con un perfil en forma de "L" atornillado al suelo. Mediante una varilla roscada fijada a la bancada, estiramos de la cuña superior haciéndola deslizar sobre la inferior hasta que la unión quede cerrada.

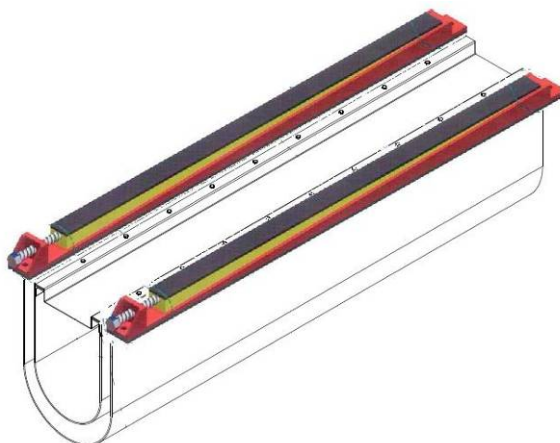
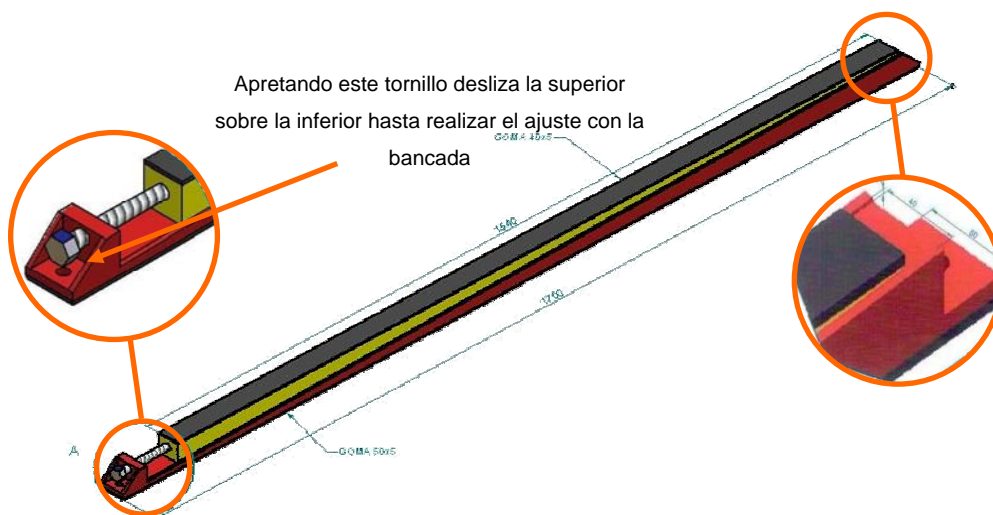
Cuñas longitudinales instaladas en el canal veloz

Sistema de cuñas longitudinal

Este sistema presenta dos problemas:

- Solamente absorbe la deformación que permita el elastómero. El suelo y las bancadas no están totalmente paralelos debido a los desniveles y deformaciones del suelo. Necesitamos un sistema que sea capaz de sellar la unión venciendo el desnivel, ya que de lo contrario seguirían existiendo aberturas.
- La dificultad de fabricación, debido a su longitud. Se necesitan cuñas de diferentes medidas, entre uno y dos metros. Es muy complicado realizar el fresado de un plano inclinado con tan poca inclinación (2°) en una pieza tan larga.

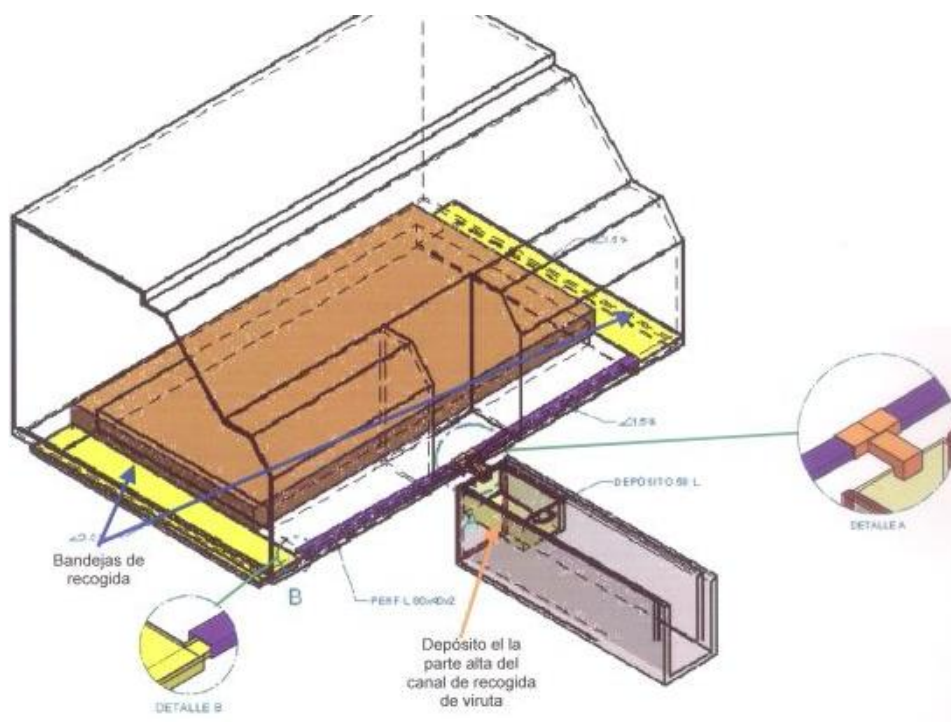
Esquema del circuito de recogida

Eliminar las bandejas actuales y construir una canalización que cubra toda la superficie y tenga suficiente pendiente para canalizar el aceite sobrante a un depósito externo. Esta canalización consiste en dos bandejas en la parte inferior de los circuitos hidráulico y eléctrico, una a cada lado de la máquina. A continuación se instala un perfil rectangular que actúa de canaleta y conduce el aceite a un depósito de 50 litros instalado en la parte superior del virutero. En la tapa del virutero se instala una tapa de registro perforada, mediante la cual se observa el nivel del depósito. En caso de estar lleno se abre la tapa y se vacía con una aspiradora. De esta manera se evita tener el aceite derramado dentro de la máquina y por tanto el riesgo de generar o propagar incendios.

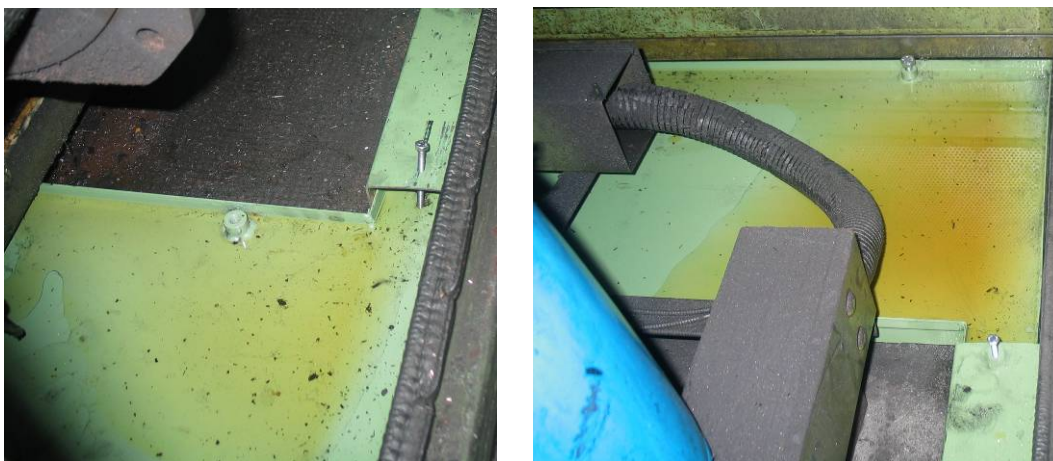
Detalle de las bandejas laterales

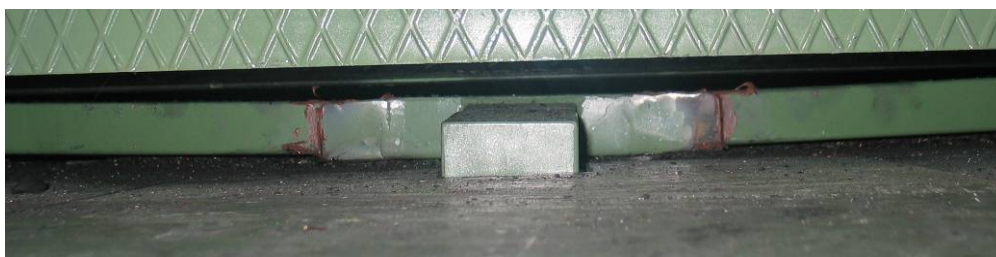
Unión de canaletas y desagüe al depósito

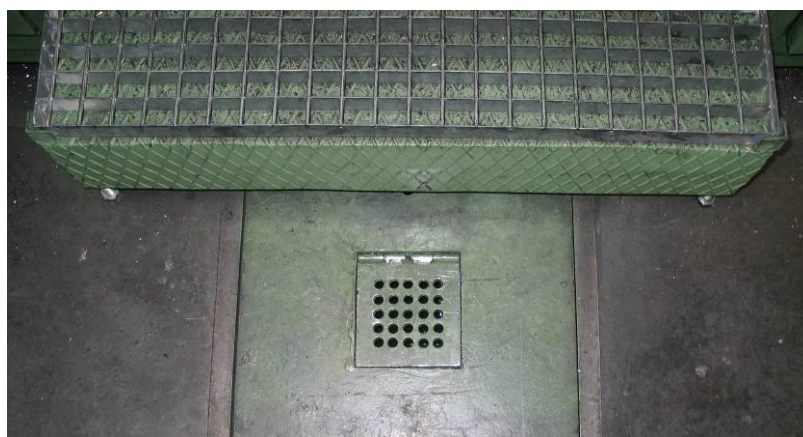
Tapa de registro para controlar el nivel de aceite y poder vaciar el depósito con una aspiradora

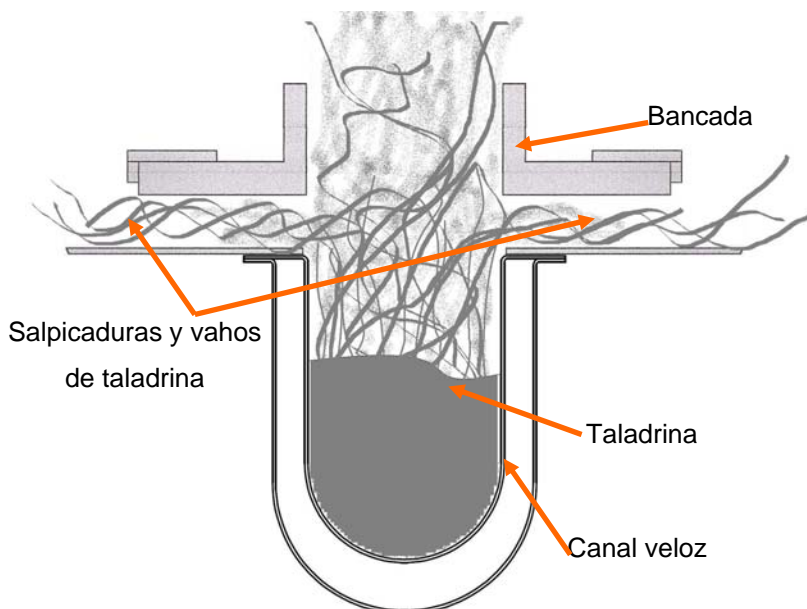
Entre la bancada de la máquina y el suelo queda un espacio de aproximadamente 50-60 mm (no son totalmente paralelos). A través de ese hueco se escapan los vahos y salpicaduras, que se condensan cuando salen y acaban formando los derrames.

Sección del canal veloz.

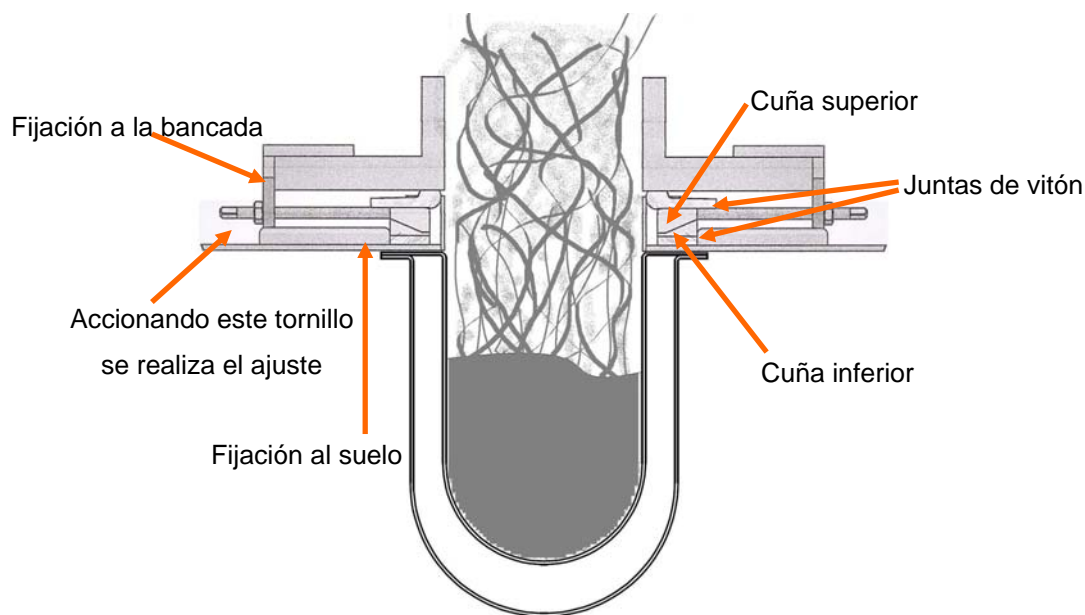
Sección del canal veloz con las cuñas instaladas

La solución a este problema es instalar cuñas de estanqueidad para asegurar el cierre entre la bancada y el canal veloz. Este sistema consiste en dos cuñas metálicas que deslizan una sobre la otra hasta ocupar todo el espacio que queda libre.

La idea de las cuñas surge por la necesidad de crear un sistema estanco en un espacio que resulta demasiado ancho para instalar una junta de material elastómero y demasiado estrecho para construir una protección lateral desmontable. Para ello se pensó en dos cuñas que deslicen una sobre la otra hasta que ocupen todo el hueco que queda abierto.

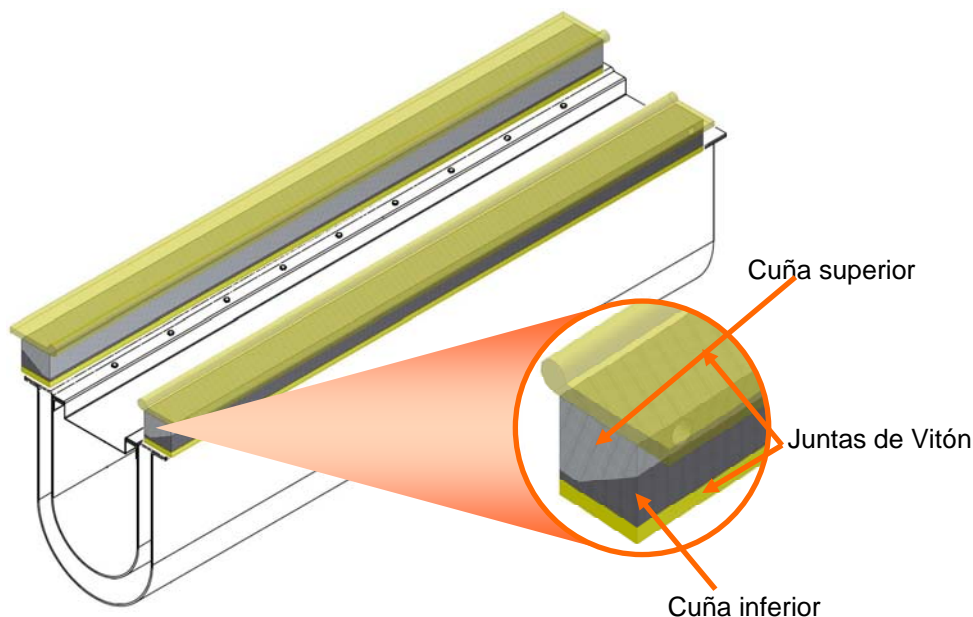
Cuñas transversales instaladas en el canal veloz

La solución adoptada fue construir las cuñas de manera que se deslice la superior sobre la inferior, que permanecerá fija, en dirección perpendicular al canal veloz.

El montaje se realiza fijando la cuña inferior con un perfil en forma de "L" atornillado al suelo. Mediante una varilla roscada fijada a la bancada, estiramos de la cuña superior haciéndola deslizar sobre la inferior hasta que la unión quede cerrada.

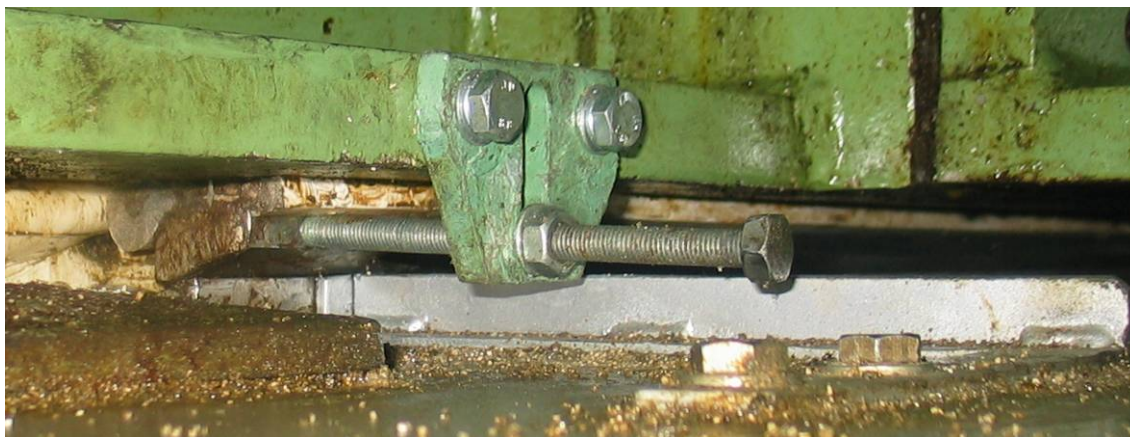
Cuñas de estanqueidad instaladas

Entre la cuña inferior y el suelo se coloca una junta de vitón, y también entre la cuña superior y la bancada. Esta junta se deforma absorbiendo las irregularidades del terreno y de la bancada de la máquina. El vitón es un caucho fluorocarbonado que no se degrada al entrar en contacto con la taladrina.

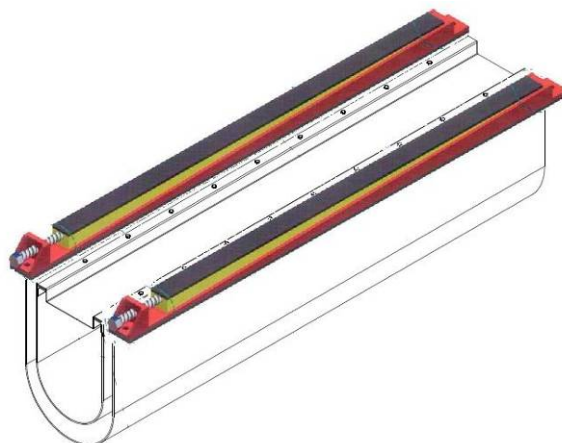
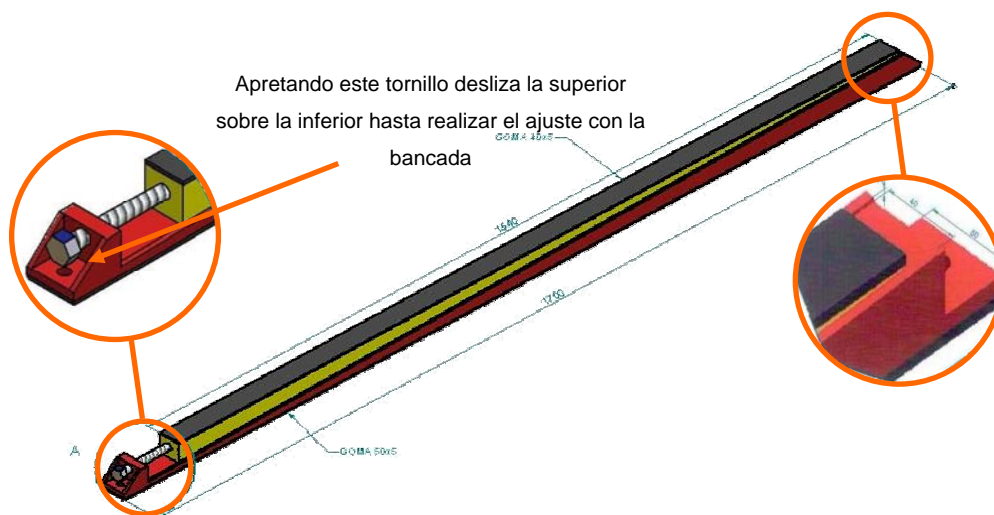
Cuñas longitudinales instaladas en el canal veloz

Sistema de cuñas longitudinal

Este sistema presenta dos problemas:

- Solamente absorbe la deformación que permita el elastómero. El suelo y las bancadas no están totalmente paralelos debido a los desniveles y deformaciones del suelo. Necesitamos un sistema que sea capaz de sellar la unión venciendo el desnivel, ya que de lo contrario seguirían existiendo aberturas.
- La dificultad de fabricación, debido a su longitud. Se necesitan cuñas de diferentes medidas, entre uno y dos metros. Es muy complicado realizar el fresado de un plano inclinado con tan poca inclinación (2°) en una pieza tan larga.

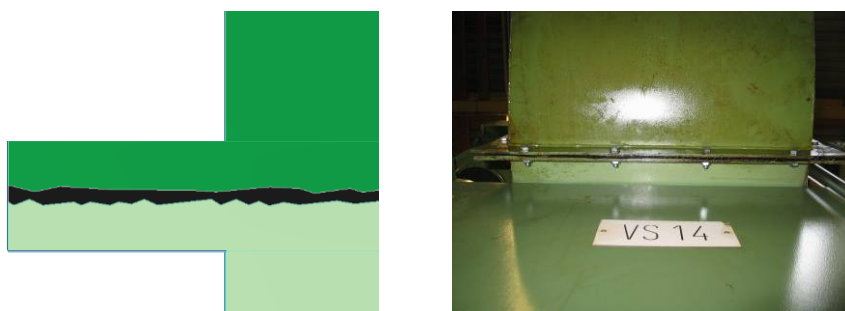
Juntas de 4 milímetros instaladas

Las juntas de la tubería de extracción se deben sustituir por unas nuevas de vitón, que no se deteriora al entrar en contacto con el aceite de corte. Se fabricarán con un espesor de 4 milímetros y se establecerá un par de apriete con la intención de que absorban la deformación de las bridas y de esta manera realizar un ajuste completamente estanco.

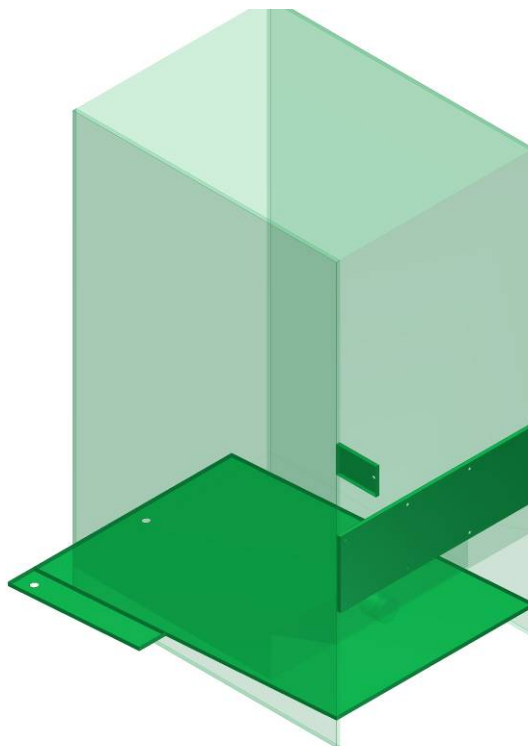
Esquema de bandejas de recogida en la parte inferior

También se sustituirán las juntas de las puertas por juntas de vitón y se construirá una bandeja para recoger el aceite sobrante por la parte inferior. Esta bandeja se alargará por la parte trasera para recoger los posibles goteos de las paletas del transportador que pasa por detrás del extractor. Tendrá una pequeña pendiente para evacuar el aceite y un tubo de desagüe hacia la canaleta del suelo.

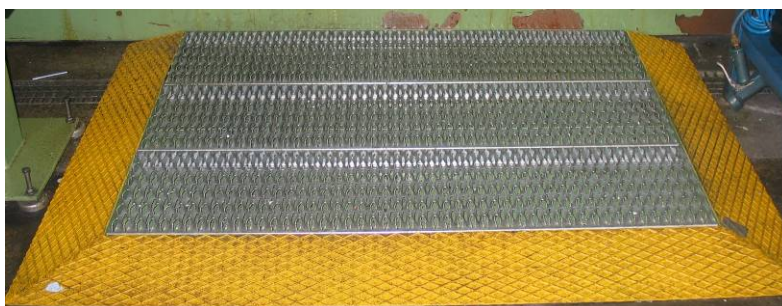
La bandeja con trama debe ser de este tipo

Por último, diseñar y construir una bandeja que no sólo recoja, sino que canalice la taladrina sobrante hacia una canaleta. Debe cubrir toda la planta de la máquina por debajo y sobresalir al menos un metro por el lateral derecho. La parte que queda en el exterior se debe cubrir con una trama metálica antideslizante, de manera que se pueda caminar y trabajar sobre ella sin riesgo de resbalar y a la vez permita canalizar el aceite por la parte inferior hacia una canaleta.

Se instalará una pendiente en el borde de la bandeja con trama para evitar tropiezos de los operarios y se pintará de color amarillo para aumentar su visibilidad.

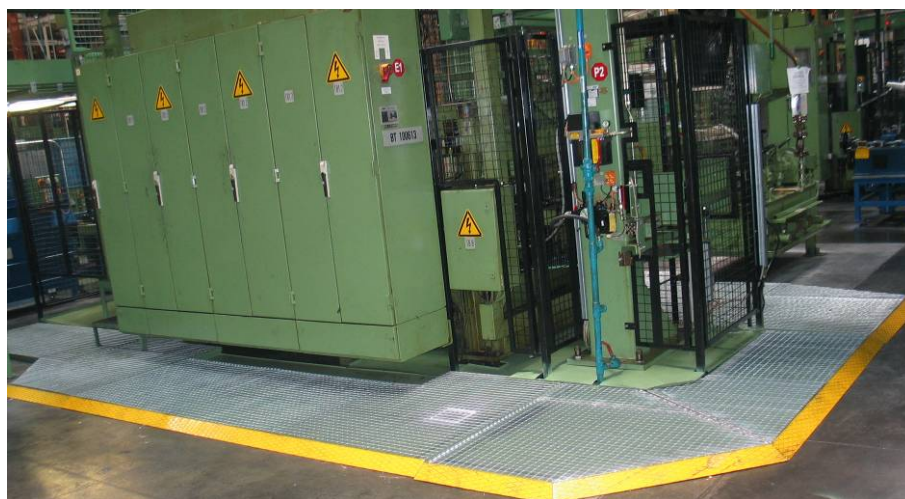
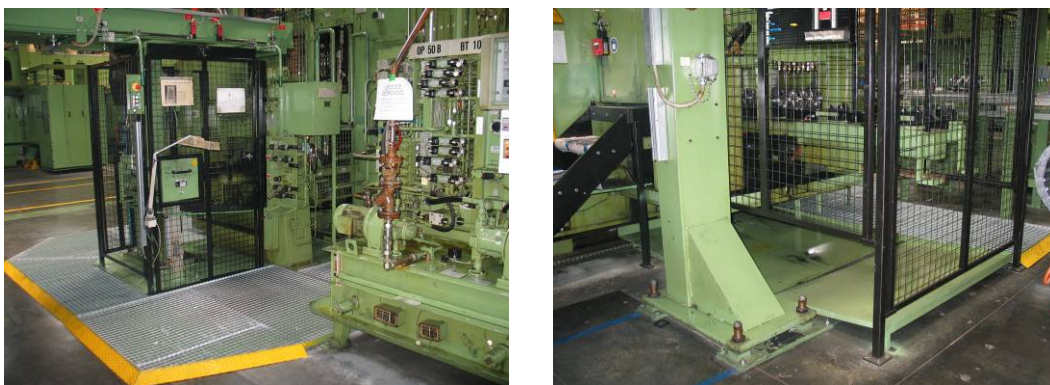
Vistas de las bandejas con trama instaladas en la operación 50B

Por otra parte, se debe diseñar y construir una bandeja que no sólo recoja, sino que canalice el aceite de lubricación sobrante hacia una canaleta. Debe cubrir toda la planta de la máquina por debajo y sobresalir por los laterales. La parte que queda en el exterior se debe cubrir con una trama metálica antideslizante, de manera que se pueda caminar y trabajar sobre ella sin riesgo de resbalar y a la vez permita canalizar el aceite por la parte inferior hacia una canaleta.

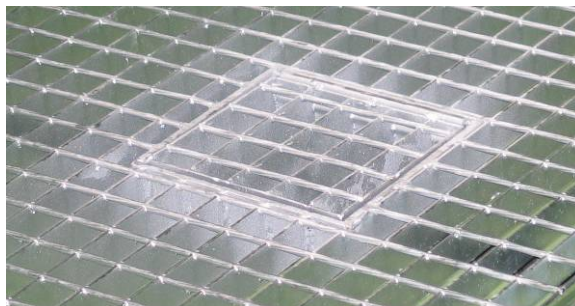
Detalle de la tapa de registro para vaciar el depósito con una aspiradora

Como las nuevas bandejas con trama taparán el depósito donde desaguan las canaletas de alrededor de la máquina, se debe construir una tapa de registro para poder vaciarla con una aspiradora cuando esté llena.

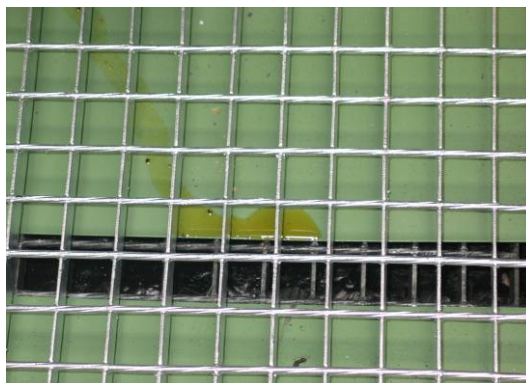
Detalle del desagüe hasta la canaleta
