BIELA

1. Punto Negro A8 – Transfer, EXCELLO

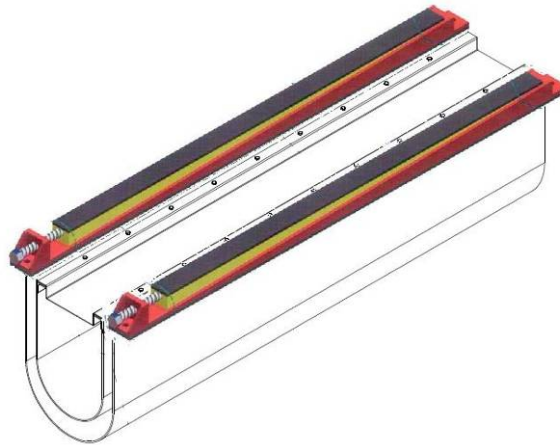
La primera idea que tuvimos fue fabricar dos cuñas que deslizaran una sobre la otra en la dirección paralela al canal veloz.

Cuñas longitudinales instaladas en el canal veloz

El montaje de estas cuñas se realizaría fijando la cuña inferior al suelo mediante tornillos. Actuando sobre el tornillo de la cuña superior, ésta ascendería deslizando sobre la inferior hasta realizar el ajuste.

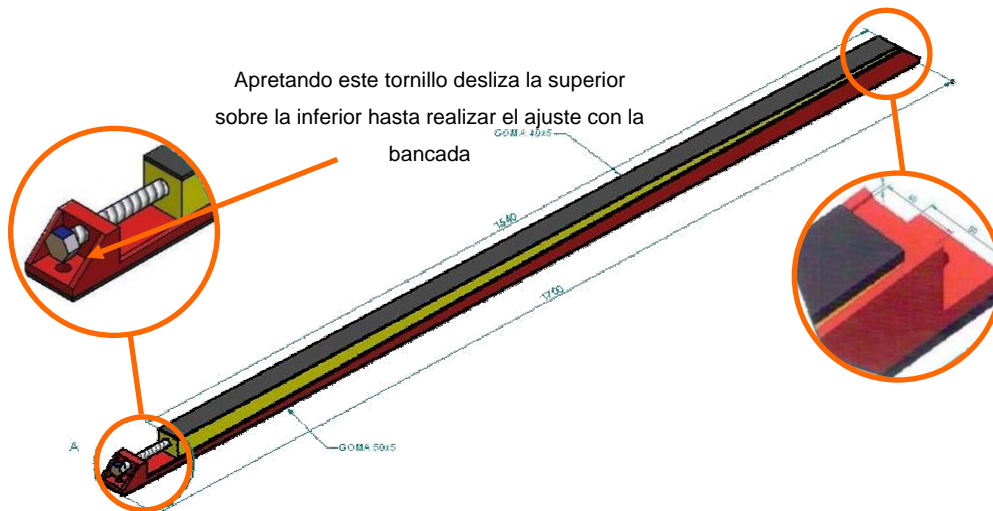
Sistema de cuñas longitudinal

Este sistema presenta dos problemas:

- Solamente absorbe la deformación que permita el elastómero. El suelo y las bancadas no están totalmente paralelos debido a los desniveles y deformaciones del suelo. Necesitamos un sistema que sea capaz de sellar la unión venciendo el desnivel, ya que de lo contrario seguirían existiendo aberturas.
- La dificultad de fabricación, debido a su longitud. Se necesitan cuñas de diferentes medidas, entre uno y dos metros. Es muy complicado realizar el

fresado de un plano inclinado con tan poca inclinación (2°) en una pieza tan larga.

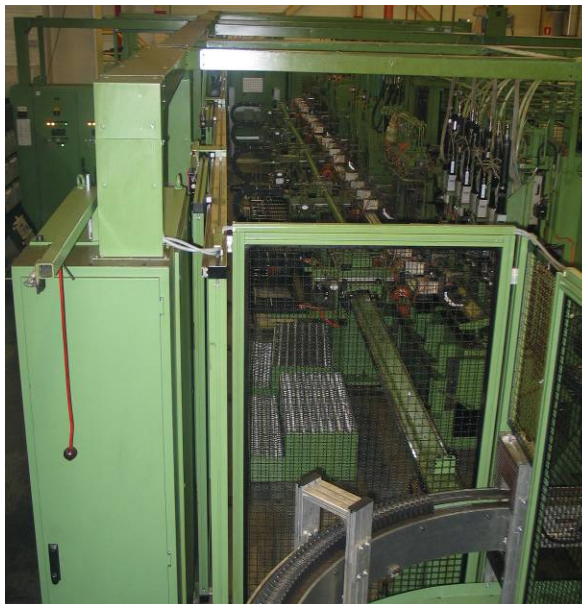
Transfer de fractura de bielas vista desde la descarga

Aparecen derrames de aceite de engrase debajo y alrededor de toda la transferencia. Este aceite origina una situación de alto riesgo de accidente, puesto que cualquier operario que entre a realizar alguna reparación o una tarea de mantenimiento puede resbalar y tener un accidente, provocándose lesiones graves.

Para solucionar este problema se ha ideado un sistema de canalizaciones que recogen el aceite de engrase sobrante y lo conducen a un depósito, instalado bajo la estación número dos.

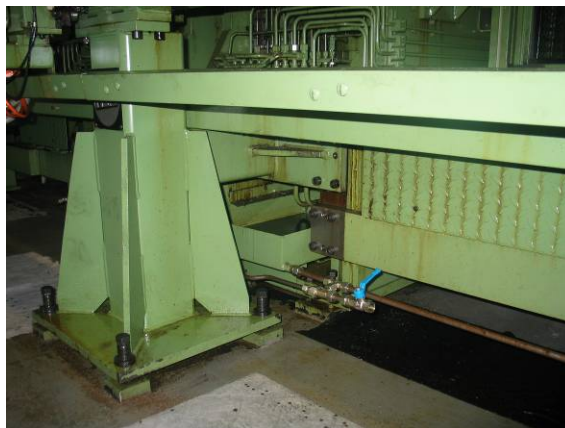
Pilar frente a la estación número dos

Es muy importante construir la canalización envolviendo este pilar de manera estanca, puesto que la transferencia avanza sobre él y, por tanto no se puede dejar esta zona sin cubrir. Para evitar su forma compleja se ha optado por dejar un hueco de forma cuadrada para alojarlo en la bandeja principal. Posteriormente se cubrirá este hueco, junto con la parte superior de los nervios con un deflector de chapa en forma de tronco de pirámide, atornillado al pilar y sellado a la bandeja.
