RESTAURACIÓN DE LOS MATERIALES PÉTREOS Y ESTUCOS DE LA BASÍLICA DE LA VIRGEN DE LOS DESAMPARADOS DE VALENCIA.

Luis Bosch Roig¹, M^a José Ballester Bordes¹, Pilar Roig Picazo² e Ignacio Bosch Reig¹
 Instituto Universitario de Restauración del Patrimonio de la Universidad Politécnica de Valencia.

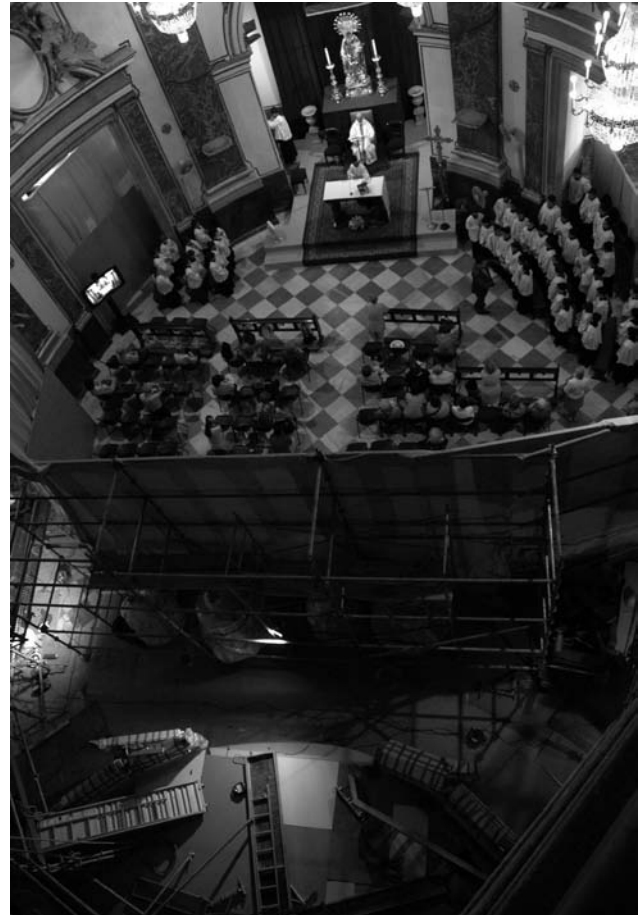
Figura6. Celebración de una misa durante los trabajos de restauración.

Esto obligó a organizar la obra en dos fases en las que en primer lugar se actuó en la mitad norte, correspondiente al altar Mayor, y en segundo lugar en la mitad sur. Para ello, se levantó un andamio perimetral en la zona a intervenir, cerrando el espacio, respecto a la otra mitad, con un plano vertical separador hasta el nivel de la cornisa intermedia.
