# LA CARTUJA DE NUESTRA SEÑORA DE ARA CHRISTI

Pablo Perales Castelló

Pablo Soler Seguí

UNIVERSIDAD  
POLITECNICA  
DE VALENCIA

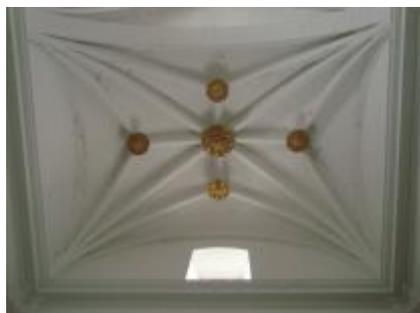
Bóveda de Crucería

Están pintados de la misma forma que los paramentos: nervios en blanco sobre fondo blanco, originalmente de color rosa.

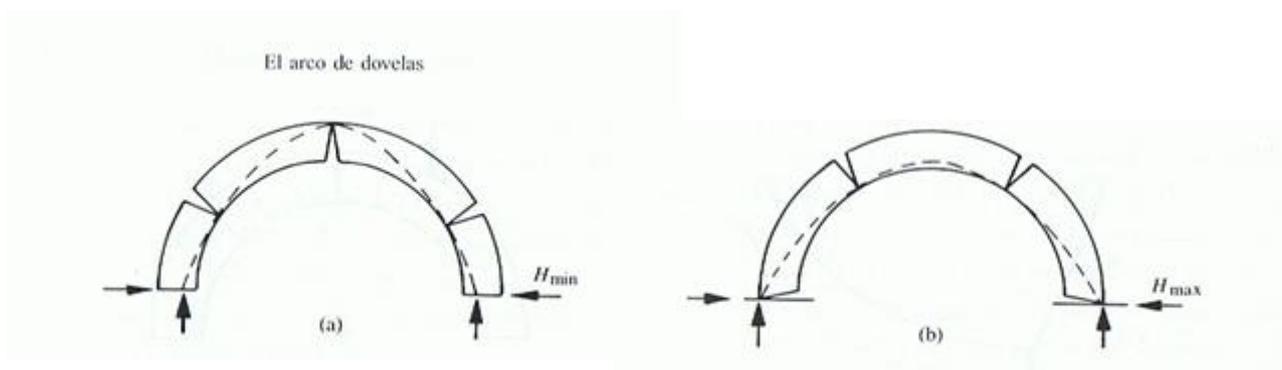
**Análisis de las grietas:** un arco como los que presenta la estructura de la iglesia, sin ninguna carga puntual, puede presentar dos tipos de grietas. La primera figura (a), donde se agrieta por la dovela central y cerca de los apoyos, esto se debe al empuje contra el entorno de los estribos del arco, el arco tiende a abrirse, y aparece la grieta central, en este caso el empuje tiene un valor mínimo, la curva de fuerzas pasa por el trasdós de la sección, mientras que la grieta se aprecia por el intradós. Se puede observar en arcos aislados.

La otra figura de agrietamiento (b), corresponde a arcos que son empujados por otros arcos, donde los estribos, son empujados por otros arcos y se ve sometido a un máximo empuje de contrarresto. Las grietas aparecen en los tercios del arco.

El caso que se aprecia en la iglesia, es el primero, donde se ve, fisuras en el encuentro del arco con la bóveda.

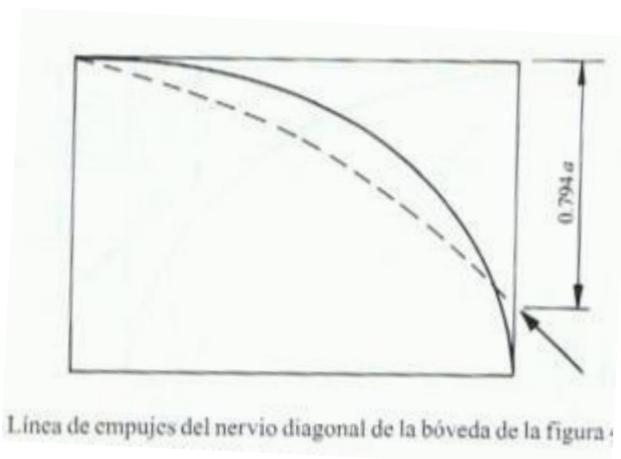
**Análisis de grietas:** por el tamaño que presentan lo que encontramos son fisuras. Encontramos dos tipos, la primera se ha analizado en el estudio del arco, y la segunda, se forman junto a cada lado de los nervios, lo que demuestra que son grietas producidas por las diferentes dilataciones y movimientos del material del nervio, más resistente, y el material de la plementería, fábrica menos resistente que el nervio.

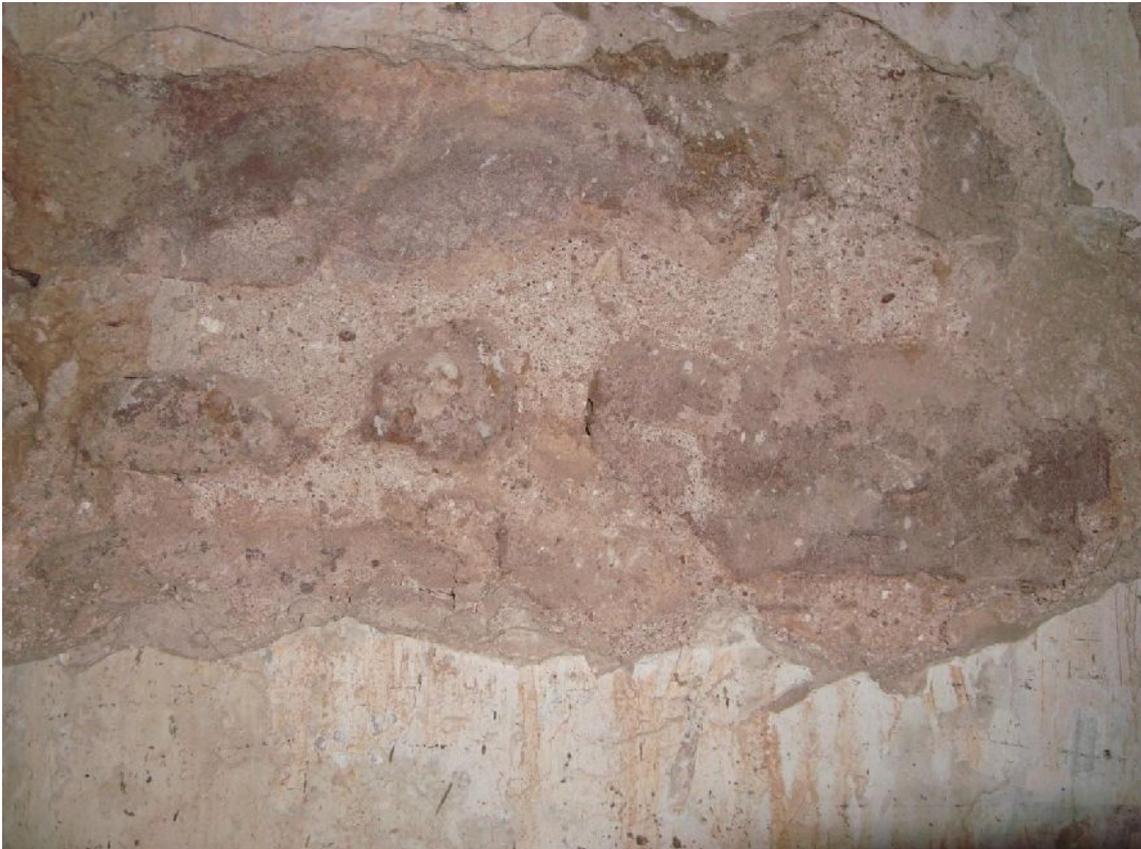
**Muestra 1:** Mortero de agarre

En la foto se observa el mortero de agarre analizado en la muestra, está situada en el intradós de la fachada de la capilla este de la Iglesia.

Una vez estudiado dicho gráfico, podemos afirmar que esta muestra es un mortero bastardo de cal y yeso, con una dosificación mayor de cal que de yeso. También presenta en un pequeño porcentaje los siguientes compuestos: Cuarzo procedente del árido, y dolomita.

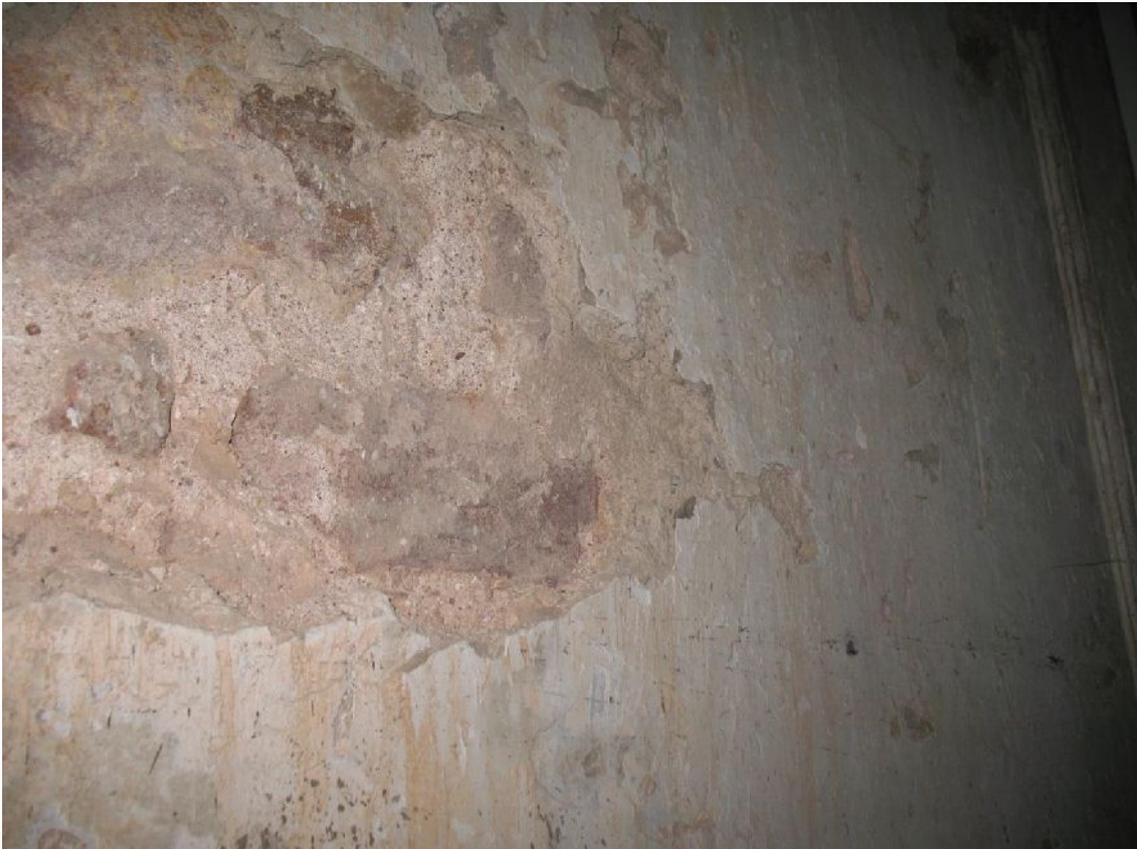
**Muestra 2:** Capa de revestimiento.

En la foto se observa la capa de revestimiento del muro analizado en la muestra, está situada en el intradós de la fachada de la capilla este de la iglesia.

Una vez estudiado dicho gráfico, podemos afirmar que esta muestra es una capa de yeso, que sirve de sustento para la pintura. También aparece en pequeñas cantidades cuarzo y carbonato de calcio.

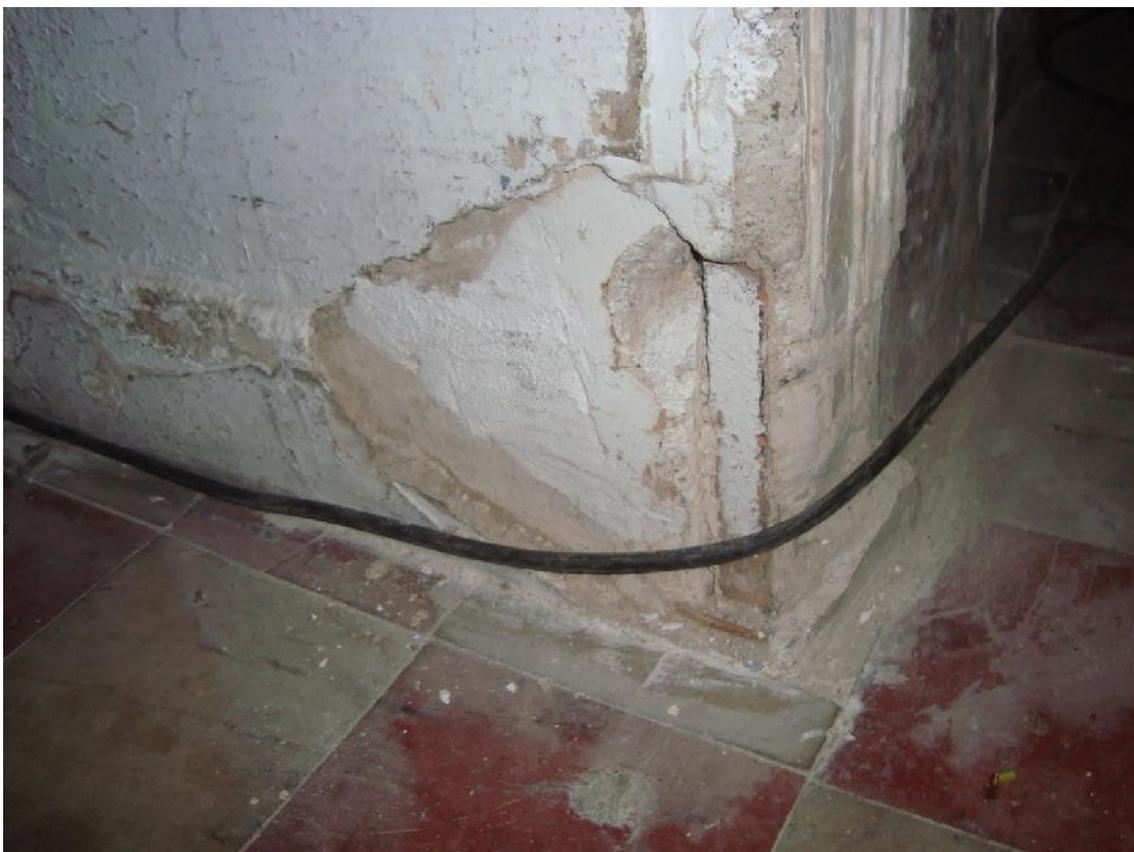
**Muestra 3:** Capa de revestimiento.

En la foto se observa la capa de revestimiento del muro analizado en la muestra, está situada en el intradós del muro que sirve de separación la nave principal de las capillas laterales este.

Cabe destacar la similitud entre el gráfico de la muestra 2 y de la muestra 3, siendo la capa de revestimiento de zonas distintas y diferente altura, cosa que nos indica una muy buena ejecución de la estructura.

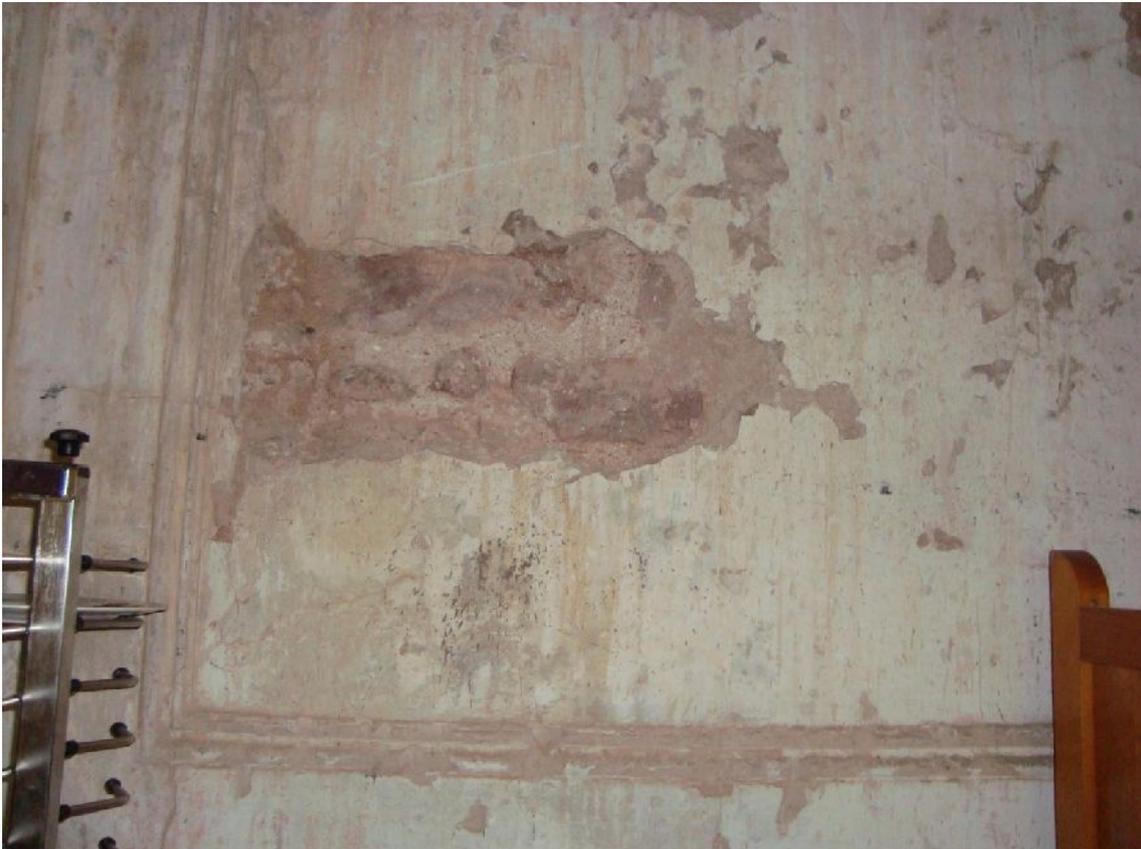
**Muestra 4: Pintura.**

En la foto se observa la pintura aplicada sobre la capa de revestimiento de yeso, situado en el intradós de la fachada de la capilla este de la Iglesia.

Una vez estudiado dicho gráfico, podemos afirmar que esta muestra es una pintura al temple, dado su marcado carácter yesífero y la aparición de compuestos de carbonato cálcico.

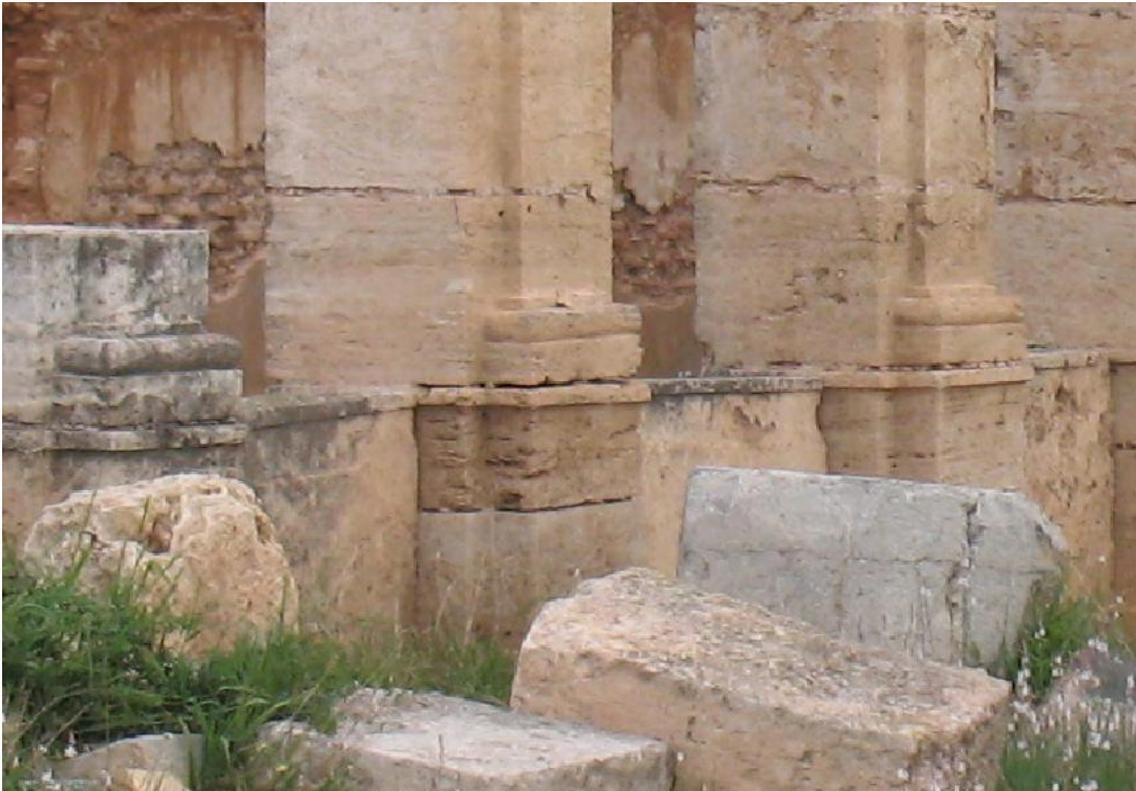
**Muestra 5:** Piedra natural del Claustro Mayor.

En la foto se observa la zona de donde pudimos coger la muestra de piedra natural que compone el muro del claustro exterior de la Cartuja.

Una vez estudiado dicho gráfico, podemos afirmar que esta muestra es una piedra de carácter caliza arenisca, ya que el componente mayoritario es el carbonato de calcio, con un ápice de cuarzo, y una pequeña cantidad de dolomita.

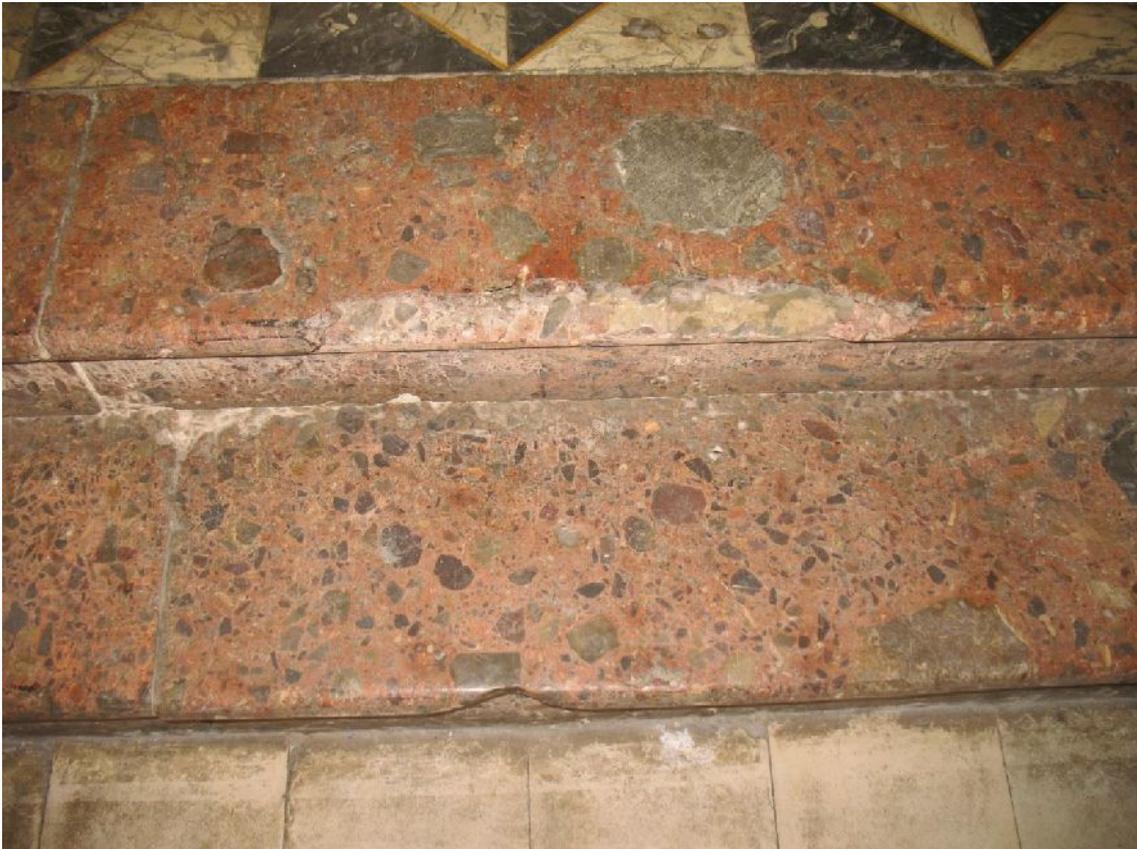
**Muestra 6:** Escalón de la Iglesia que separa la nave principal y el presbiterio.

En la foto se observa parte del escalón de la Iglesia de donde se ha obtenido la muestra.

Se puede observar que los componentes de la muestra anterior, y de esta, son los mismos exceptuando la pequeña cantidad de dolomita encontrada en la muestra 5.

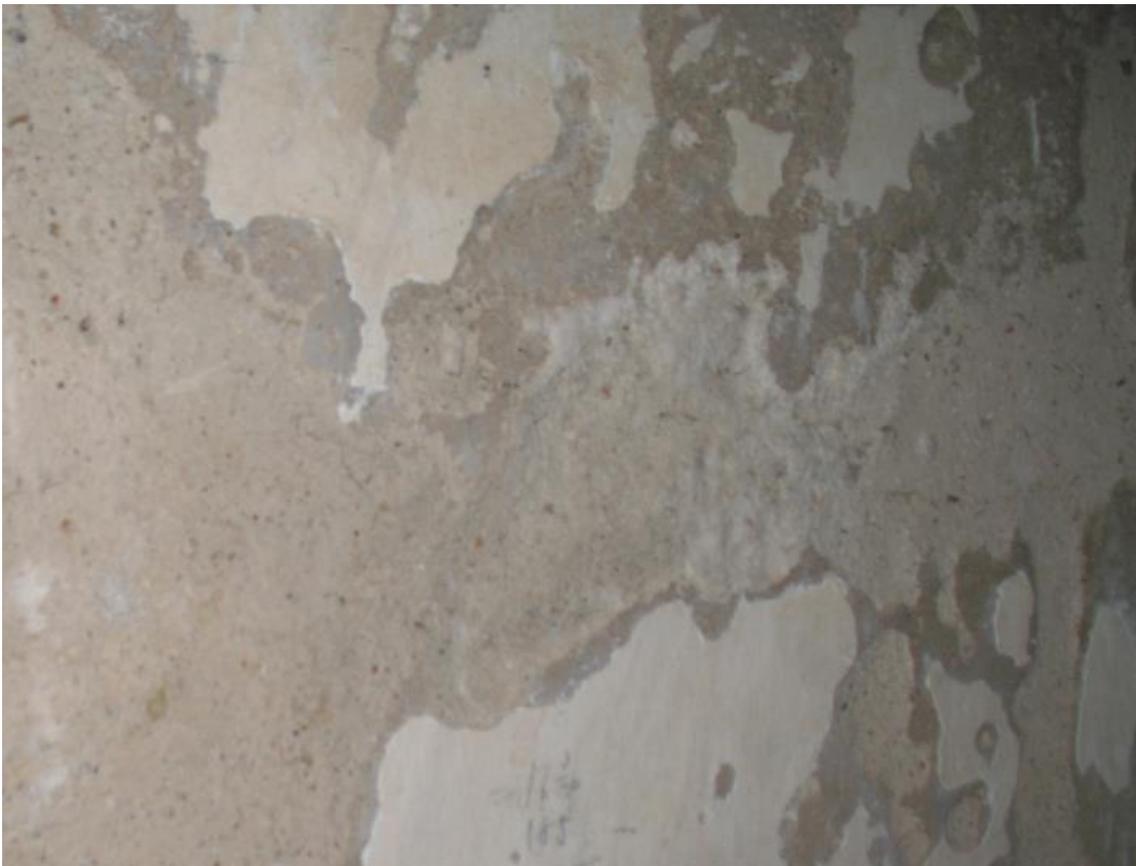
**Muestra 7:** Eflorescencias que aparecen en las capillas.

En la foto se observan las eflorescencias producidas por las sales provenientes de la humedad por capilaridad que sufre la capilla.

Estas sales se manifiestan por la cercanía de los campos de cultivo que envuelven la Cartuja y sus fertilizantes.

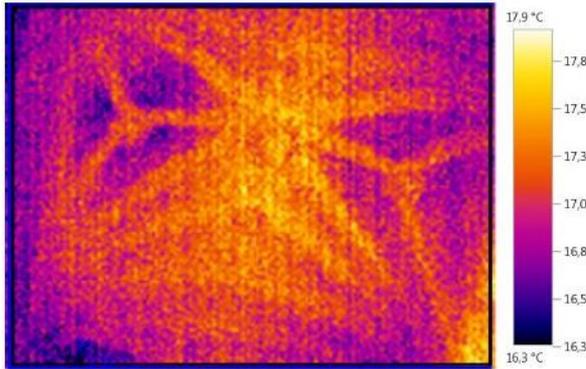
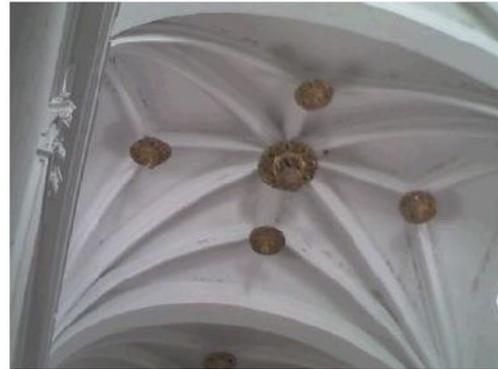
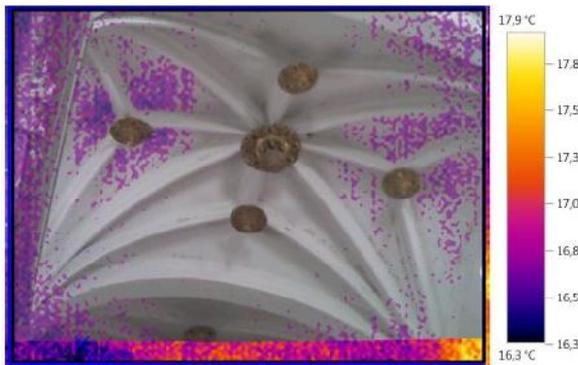
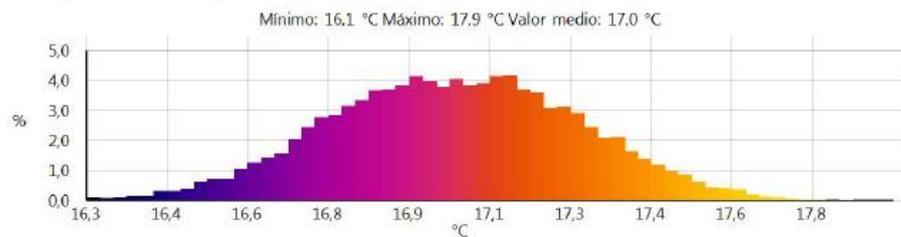
Como podemos observar disponemos inicialmente de dos fotografías, una de la zona afectada y otra exactamente igual recogiendo todas las temperaturas de los elementos que aparecen en ella. Estas temperaturas están dentro de la escala de temperaturas que se puede observar al lado de la fotografía.

Posteriormente pasamos a realizar la superposición de las fotografías para poder apreciar mejor las zonas y los elementos donde hay menor temperatura, siendo estos posibles focos de patologías. También podemos obtener un diagrama de temperaturas que recoge los valores mínimos, máximos y medios, además de poder diferenciar cual es el punto más frío de toda la fotografía.

En este ejemplo analizado, pudimos corroborar que en la bóveda central de la nave principal de la Iglesia se producen humedades por filtración, a causa de las fisuras y grietas que aparecen en ésta por la diferencia de comportamiento frente a esfuerzos y dilataciones de los distintos materiales que la conforman.

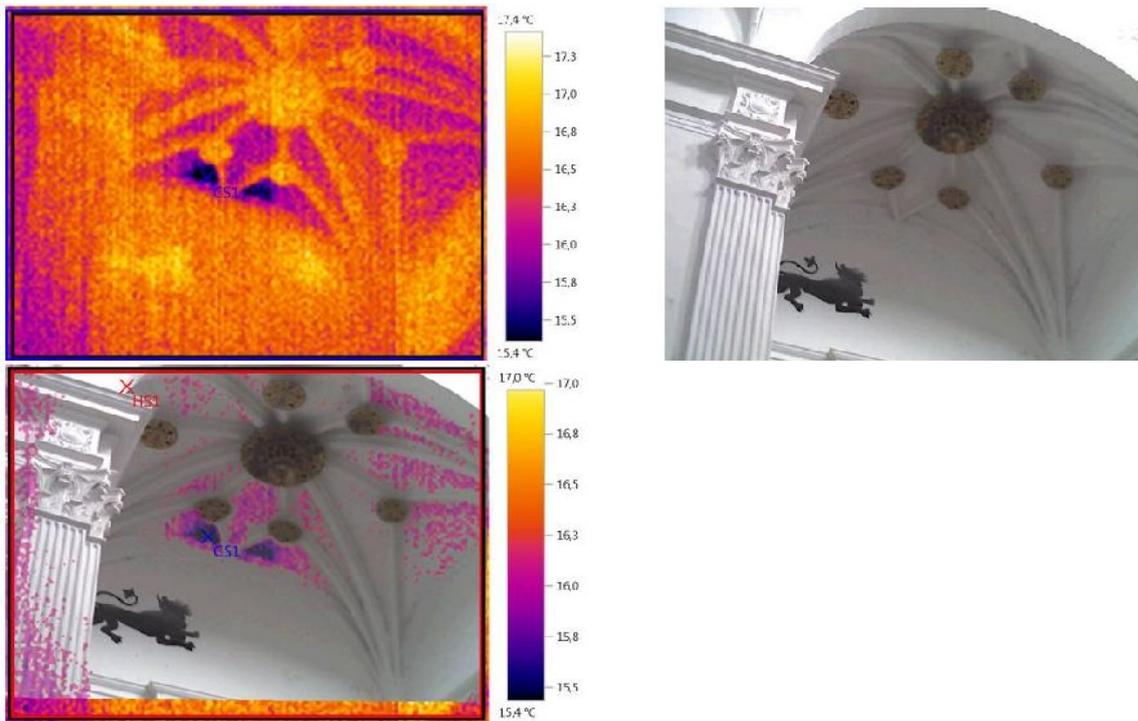
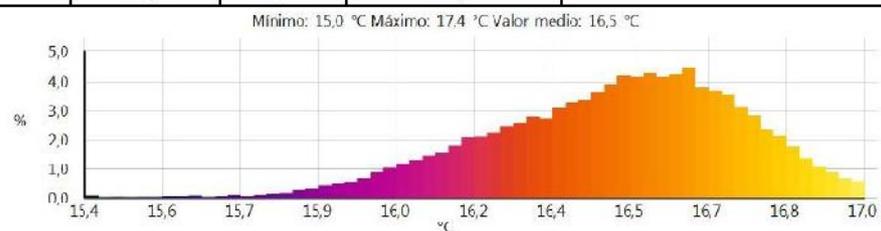
Este caso es idéntico al comentado anteriormente simplemente cambiando la ubicación de la patología. Aquí pudimos observar puntos fríos en las zonas fisuradas de la bóveda del presbiterio.

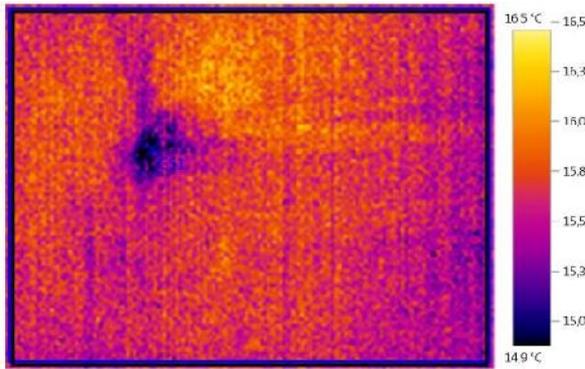
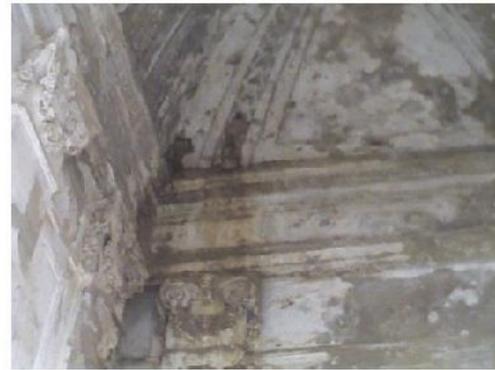
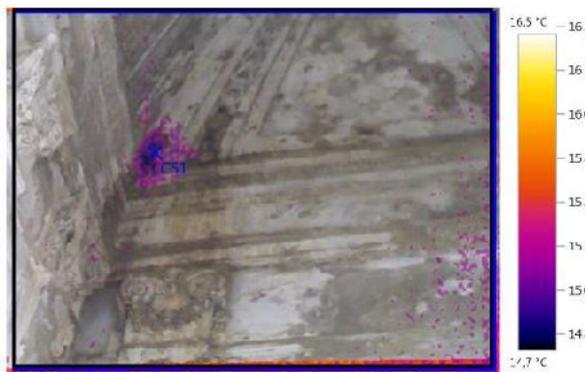
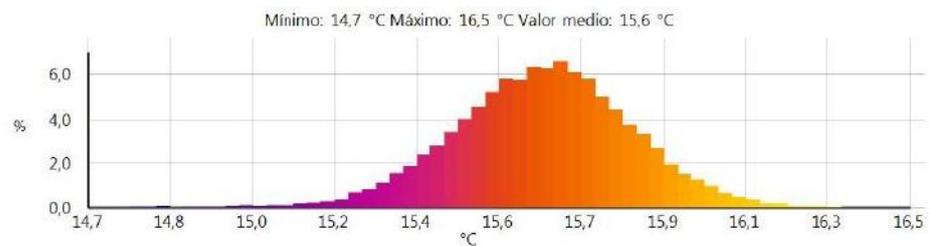
Viendo las imágenes y datos aportados por la cámara termográfica pudimos observar en este caso una zona de filtraciones en la capilla lateral este, en el encuentro del muro con la cubierta. Siendo esta zona una zona crítica analizada en las posteriores fichas de patología.

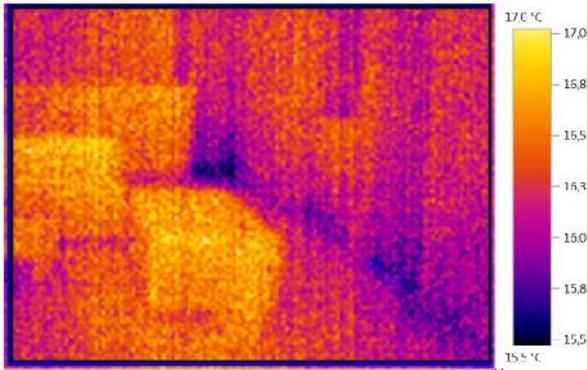
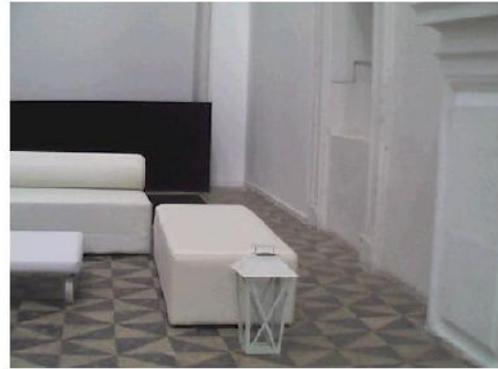
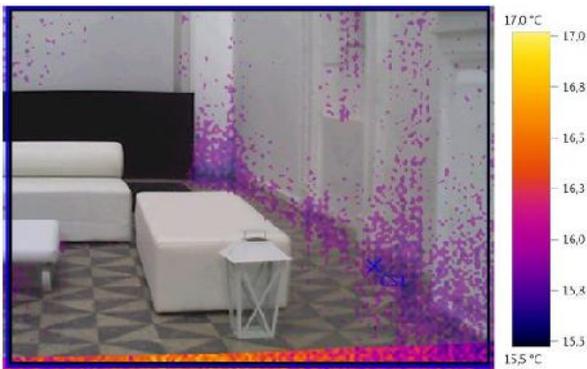
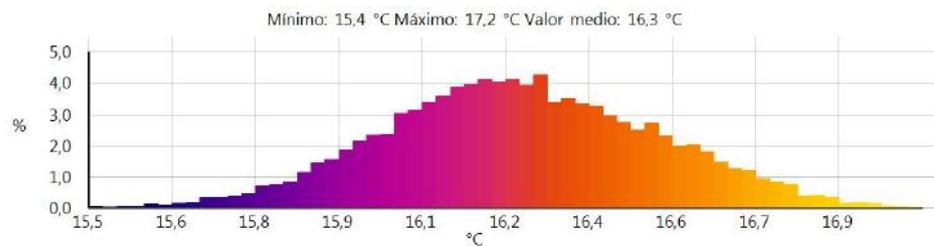
Con este caso se pone de manifiesto el latente problema que se observa a lo largo de todos los paramentos que conforman la Iglesia y las Capillas, que no es otro que el de la humedad por capilaridad.

Como podemos observar en las fotografías hay un claro desnivel de temperatura en las zonas bajas de los muros del presbiterio, síntoma inequívoco de estar afectados por humedad por capilaridad.

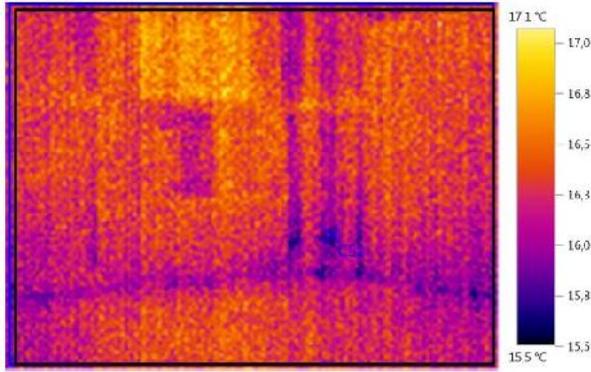
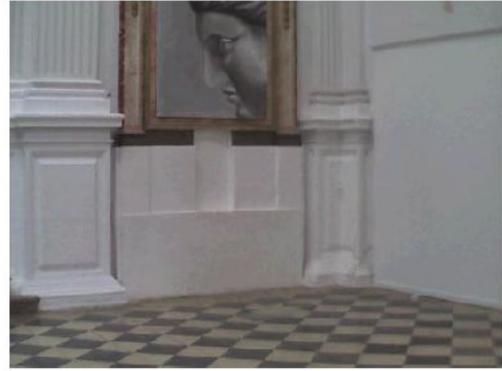
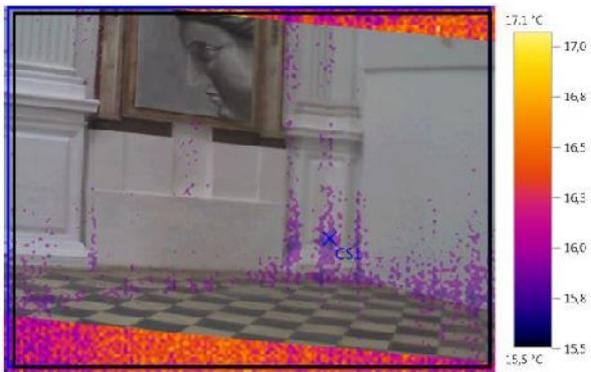
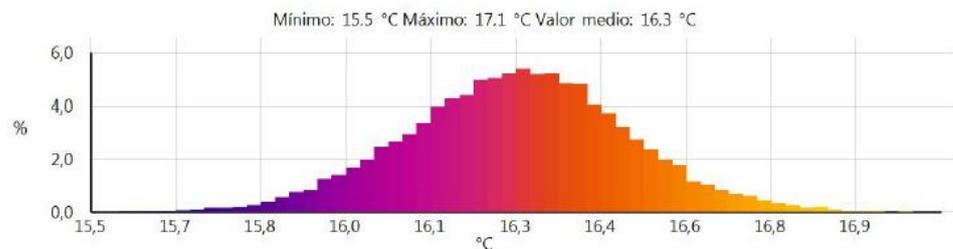
Este es otro caso y otro ejemplo en el que se puede observar la humedad por capilaridad que afecta a los muros de la Iglesia.

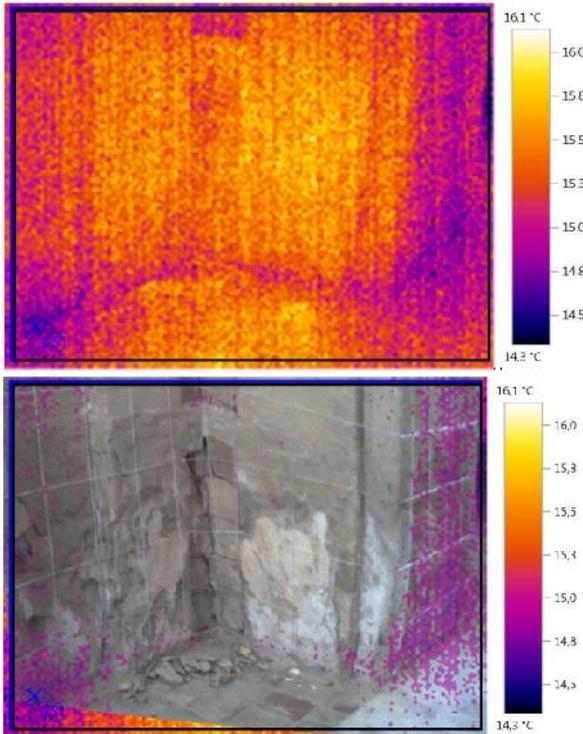
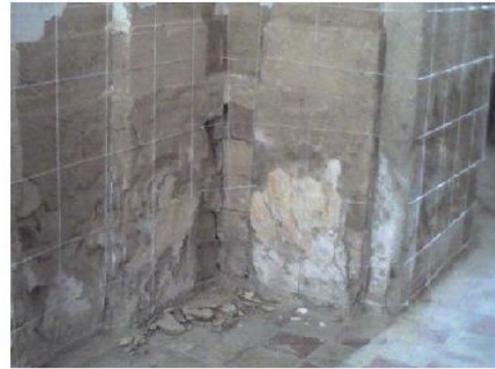
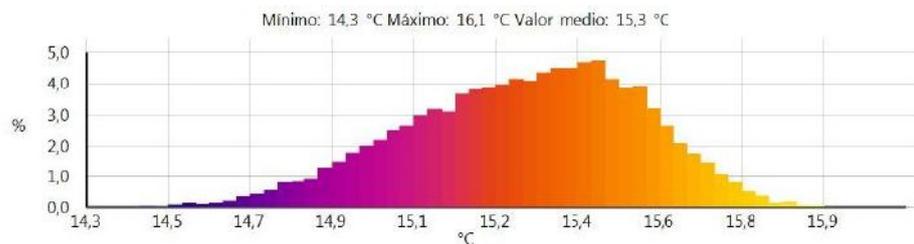
Como podemos ver en las zonas bajas de los muros que conforman las Capillas, también se aprecian humedades por capilaridad. Este hecho no sólo lo pudimos detectar mediante la inspección visual y la termografía, también quedó plasmado con las pruebas que se efectuaron mediante el humidímetro.

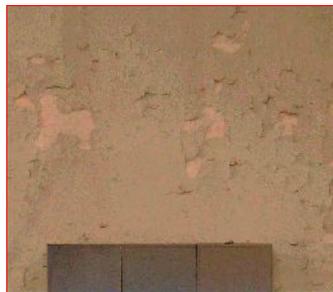
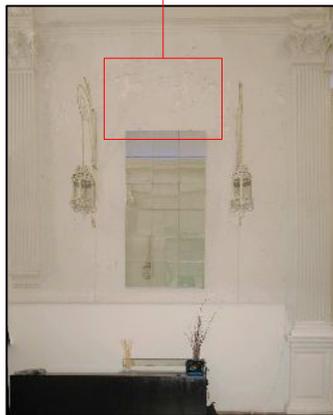
Patología encontrada: DESCONCHAMIENTO POR HUMEDADES

Desconchado del revestimiento.

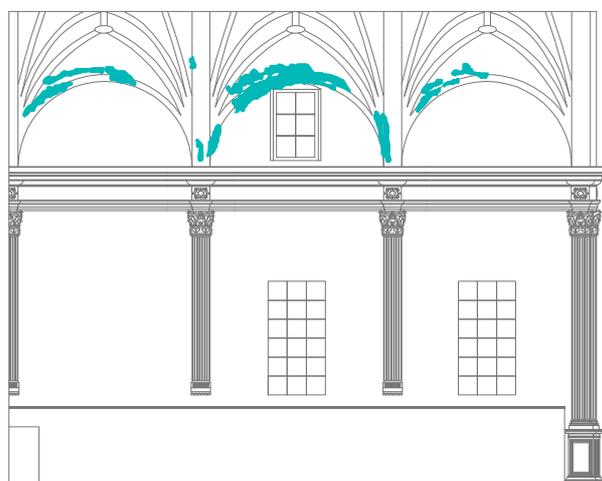
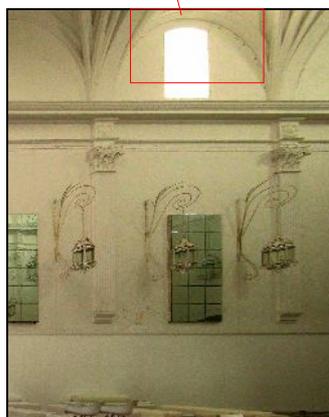
Patología encontrada: HUMEDADES POR FILTRACIONES

Humedades por filtración de la cubierta.

- Humedad por filtración.
- La humedad exterior penetra de forma lateral por los muros debido a la disgregación que sufren los materiales que lo componen por estar a la intemperie.
- La cubierta sufre fisuras y grietas debido a:
- Las dilataciones de los distintos materiales.
  - Las tracciones que sufre la bóveda en el encuentro con el arco producen grietas y por lo tanto filtraciones.

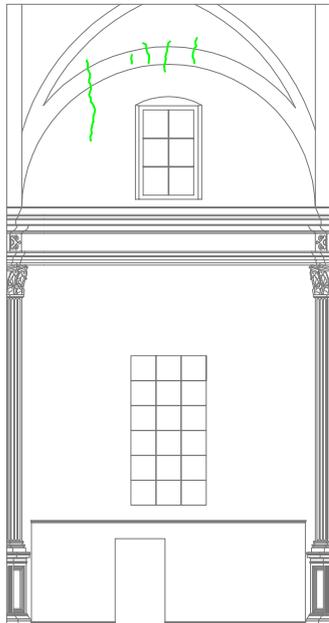
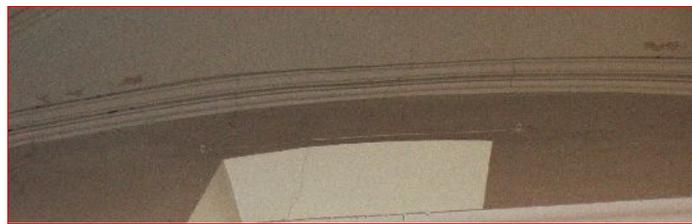
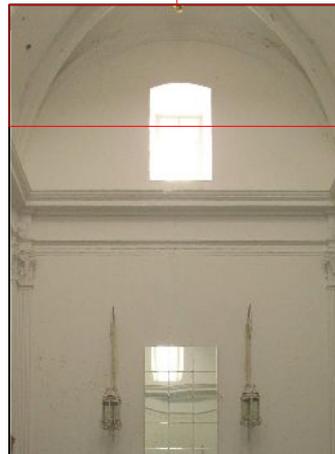
Patología encontrada: FISURA

Fisura en arco de medio punto.

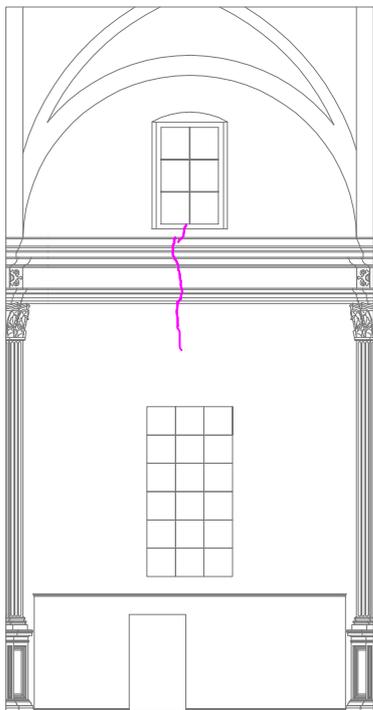
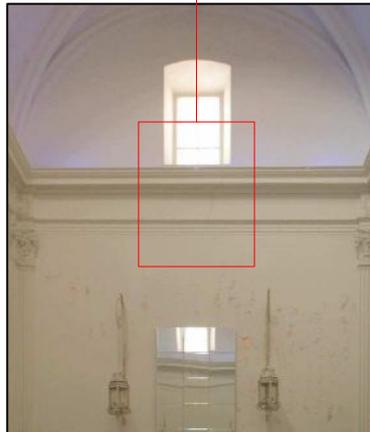
Grieta en el paramento vertical del crucero.

- Grieta en la parte superior del muro, parte inferior del ventanal, en el paramento vertical del crucero Este y Oeste.

- Grieta en la zona inferior del ventanal, producido por un empuje en los estribos del arco.

- Grietas producidas en la parte inferior del ventanal a lo largo de la moldura de escayola, de espesor variable, mayor en la zona superior que en la inferior, producidas por el empuje que ejercen los estribos del arco, a causa del esfuerzo a tracción al que se ven sometido. Es el mismo caso que aparece en las fisuras analizadas en el muro Este del transepto, pero más acusadas.

- Se realizará un control de las grietas.
- Si la grieta sigue avanzando o abriéndose, se reparará con mortero de reparación específico de cal

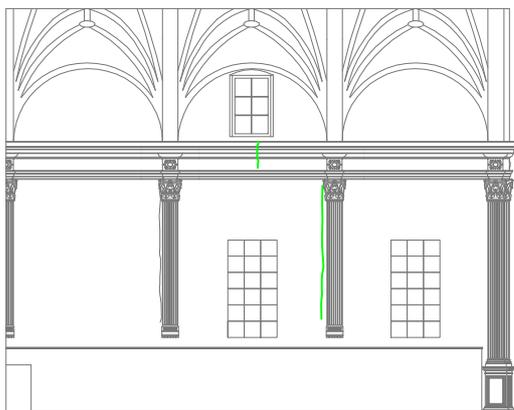
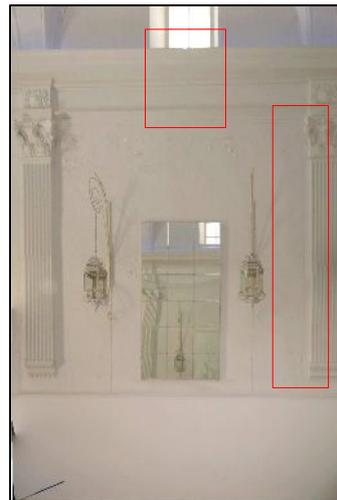
Patología encontrada: FISURA

- Fisuración en la zona inferior del ventanal, producido por un empuje en los estribos del arco.
- Fisuración en el encuentro del paramento vertical con el contrafuerte producido por las dilataciones por el cambio de material

- Fisuras producidas en la parte inferior del ventanal a lo largo de la moldura de escayola, de espesor variable, mayor en la zona superior que en la inferior, producidas por el empuje que ejercen los estribos del arco, a causa del esfuerzo a tracción al que se ven sometido.
- Fisura entre el paramento vertical y el contrafuerte, debido a las dilataciones, ya que hay un cambio de material, el paramento formado por mampostería unido mediante mortero de yeso, mientras que el contrafuerte se forma de sillares uno sobre el otro, el contrafuerte es más resistente, aparece la grieta en el encuentro.

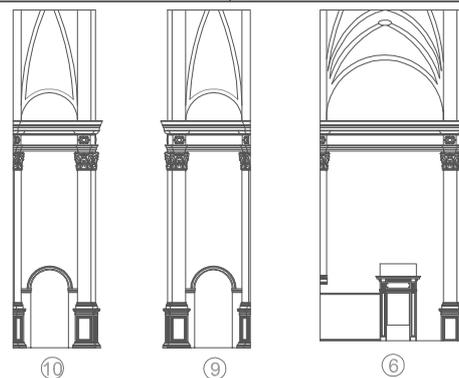
Patología encontrada: PERDIDA DE MASA

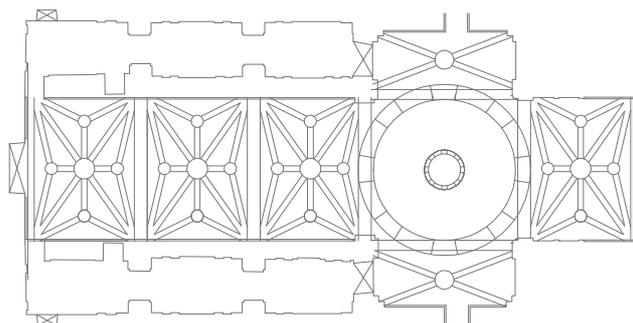
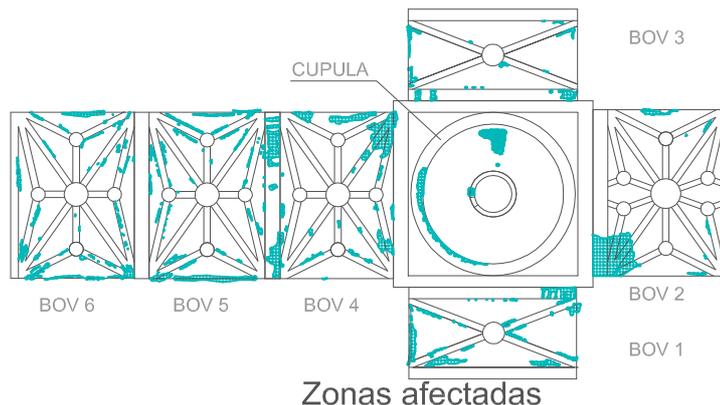
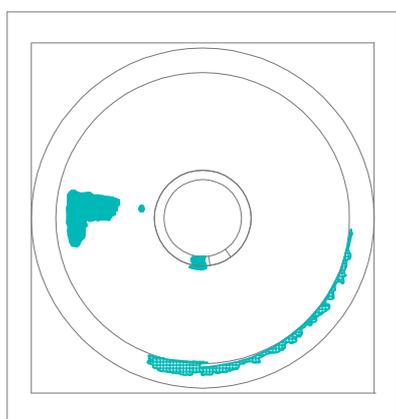
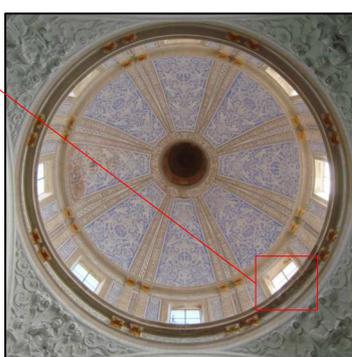
N.PLANO: M BOV-1  
M BOV-2, M BOV-3, M BOV-4  
M BOV-5, M BOV 6, M CUP

Patología encontrada: DESCONCHAMIENTO POR FILTRACIÓN

- Sustitución y reparación de las piezas de la cubierta dañadas por la que se producen filtraciones, desde el interior, se ven las zonas afectadas mediante las grietas y fisuras

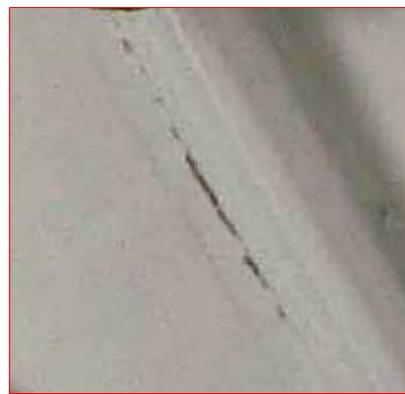
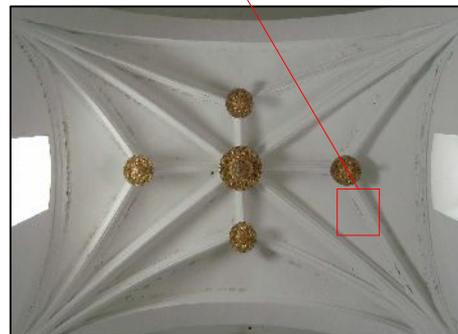
-Grietas y fisuras en la cubierta parte interior

- Fisuras y grietas en las bóvedas de la cubierta que compone el interior de la iglesia.
- Más acusado en cambios de material.

- Grietas y fisuras en la cubierta en el encuentro entre la plementería y el nervio, y entre la plementería y el arco del paramento, produciendo filtraciones en las zonas más afectadas.

- Grietas producidas por la tensión de esfuerzos, ceden los estribos sobre los que apoyan la bóveda, y los nervios se abren, apareciendo una grieta en el encuentro del nervio con el relleno de plementería del arco.
- Fisuras producidas por el caso anterior, sin estar tan agravados.
- Fisuras producidas por las dilataciones entre diferentes materiales.

- Sustitución y reparación de las piezas de la cubierta dañadas por la que se producen filtraciones, desde el interior, se ven las zonas afectadas mediante las grietas y fisuras.
- Control de la grieta mediante testigos para observar si sigue abriéndose.
- Reparación de las grietas y fisuras mediante mortero de reparación específico de cal.

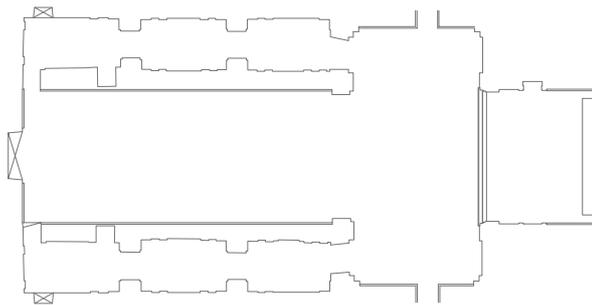
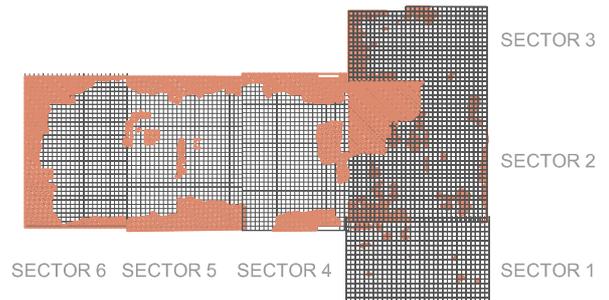
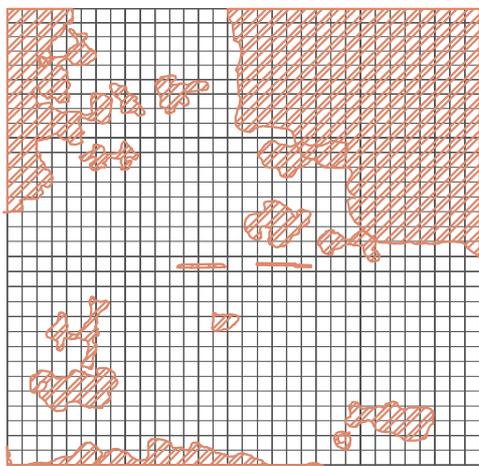
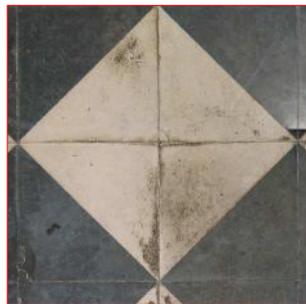
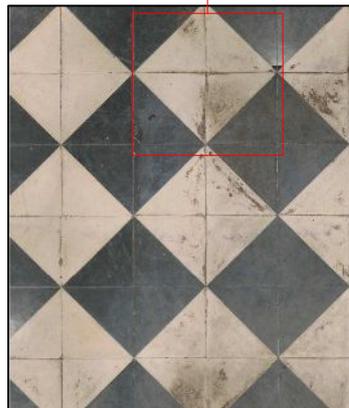
N.PLANO: M SECTOR-1  
M SECTOR-2, M SECTOR-3,  
M SECTOR-4, M SECTOR-5,  
M SECTOR-6, M SECTOR-BL

Patología encontrada: EROSIÓN

Erosión suciedad

- Baldosa hidráulica no original deteriorada por la erosión en su superficie con suciedad por la actividad en el local.

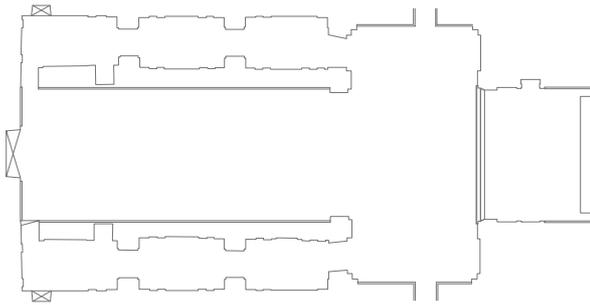
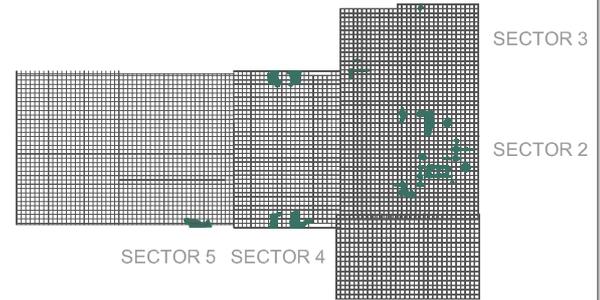
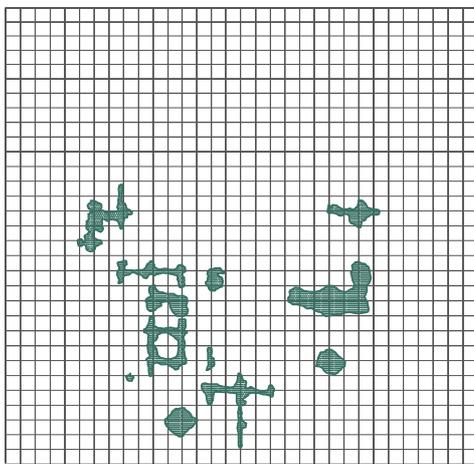
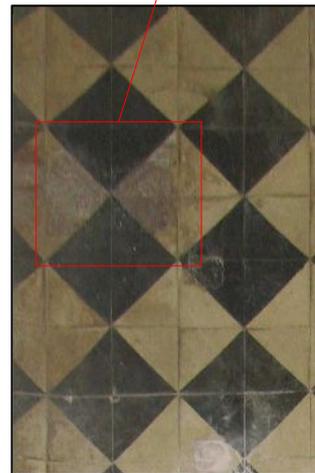
N.PLANO: M SECTOR-2  
M SECTOR-3, M SECTOR-4,  
M SECTOR-5.

Patología encontrada: HUMEDAD

-HUMEDAD

- Baldosa hidráulica no original deteriorada por la humedad procedente de filtraciones en cubierta.

- La superficie de la baldosa, ha sufrido un deterioro procedente del agua que se filtra de las grietas de las bóvedas y de la cúpula .

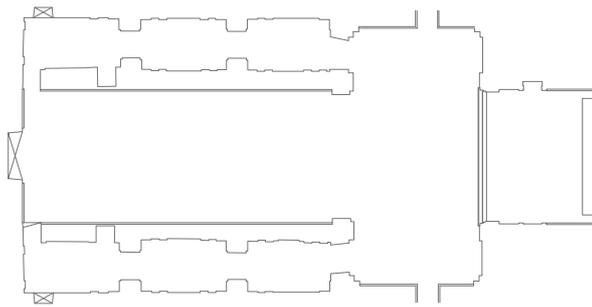
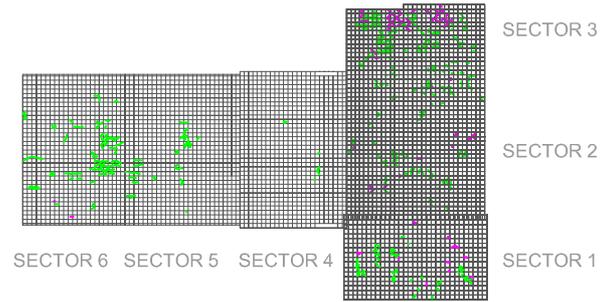
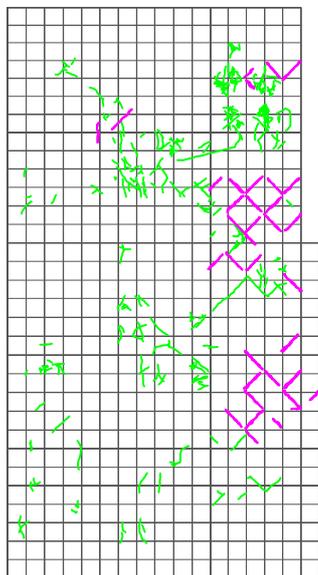
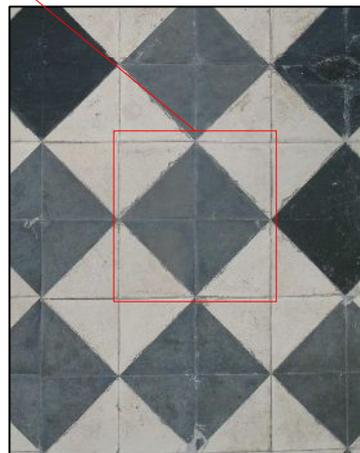
N.PLANO: M SECTOR-1  
M SECTOR-2, M SECTOR-3,  
M SECTOR-4, M SECTOR-5,  
M SECTOR-6, M SECTOR-BL

Patología encontrada: GRIETAS Y FISURAS

-GRIETAS Y FISURAS

- Baldosa hidráulica no original agrietada y fisurada .

- La superficie de la baldosa, ha sufrido un agrietamiento y fisuración por la falta de junta de pavimento y por el uso al que se destina actualmente la iglesia .

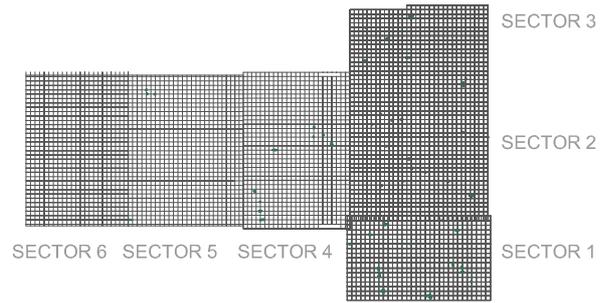
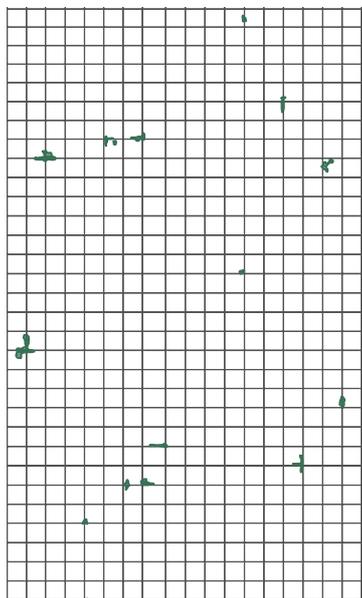
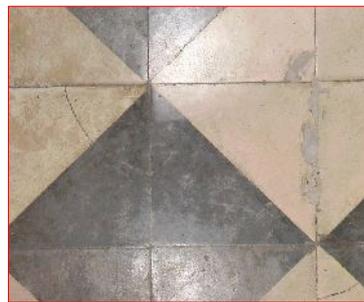
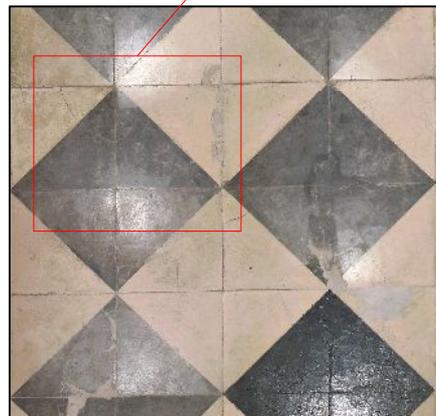
N.PLANO: M SECTOR-1  
M SECTOR-2, M SECTOR-3,  
M SECTOR-4, M SECTOR-5,  
M SECTOR-6, M SECTOR-BL

Patología encontrada: ROTURAS

-ROTURA PARCIAL DE LA BALDOSA

- Rotura de la baldosa, en esquinas y uniones entre baldosas

- La superficie de la baldosa, ha sufrido roturas, por ausencia de junta de pavimento y por el uso al que se destina actualmente la iglesia .
