# LA CARTUJA DE NUESTRA SEÑORA DE ARA CHRISTI

Pablo Perales Castelló

Pablo Soler Seguí

UNIVERSIDAD  
POLITECNICA  
DE VALENCIA

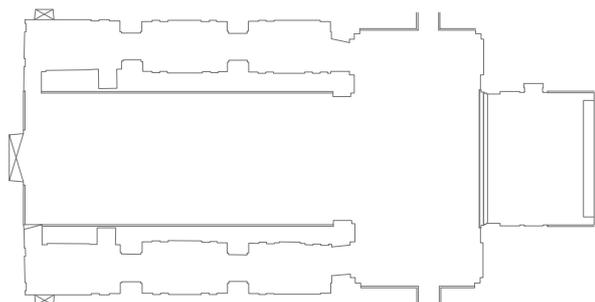
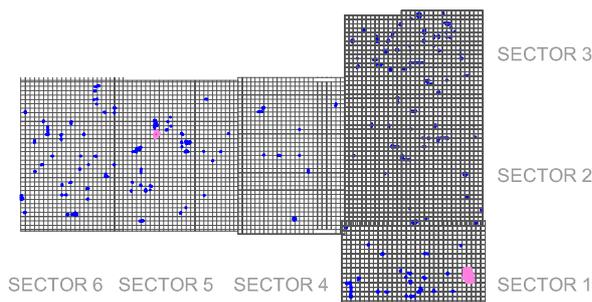
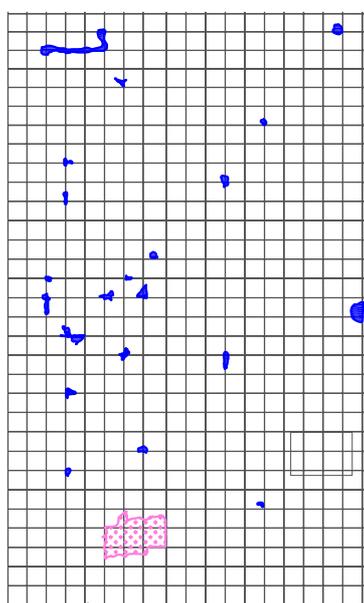
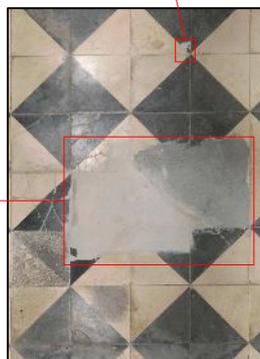
N.PLANO: M SECTOR-1  
M SECTOR-2, M SECTOR-3,  
M SECTOR-4, M SECTOR-5,  
M SECTOR-6, M SECTOR-BL

Patología encontrada: REPARACIÓN PARCIAL Y SUSTITUCIÓN

-REPARACIÓN PARCIAL DE LA BALDOSA

-REPARACIÓN SUSTITUCIÓN DE LA BALDOSA

- Reparación en rotura de baldosa
- Sustitución de la baldosa por mortero

- La baldosa, ha sufrido roturas, por ausencia de junta de pavimento y por el uso al que se destina actualmente la iglesia:
- Si la rotura ha sido parcial, se ha reparado mediante mortero,
- En roturas de mayor dimensión se ha optado por retirar la baldosa y sustituirla con mortero.

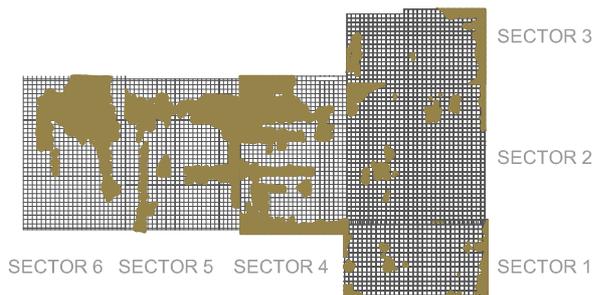
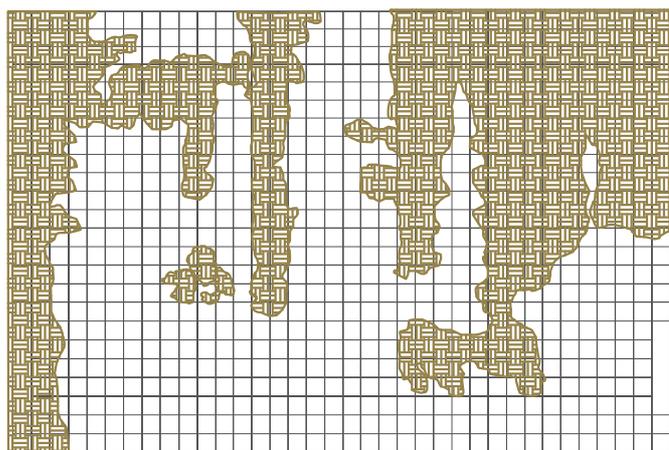
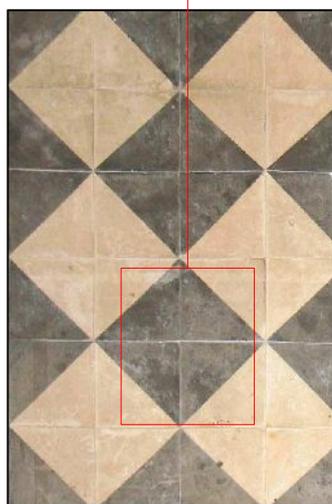
N.PLANO: M SECTOR-1  
M SECTOR-2, M SECTOR-3,  
M SECTOR-4, M SECTOR-5,  
M SECTOR-6, M SECTOR-BL

Patología encontrada: SUCIEDAD

-SUCIEDAD SUPERFICIAL EN LA BALDOSA

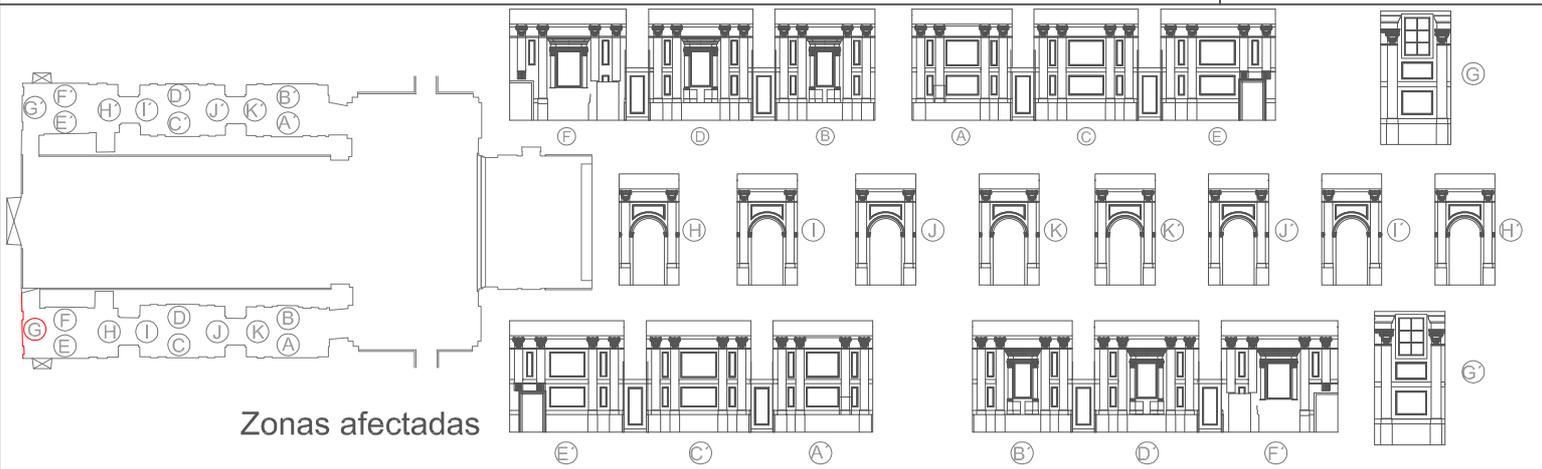
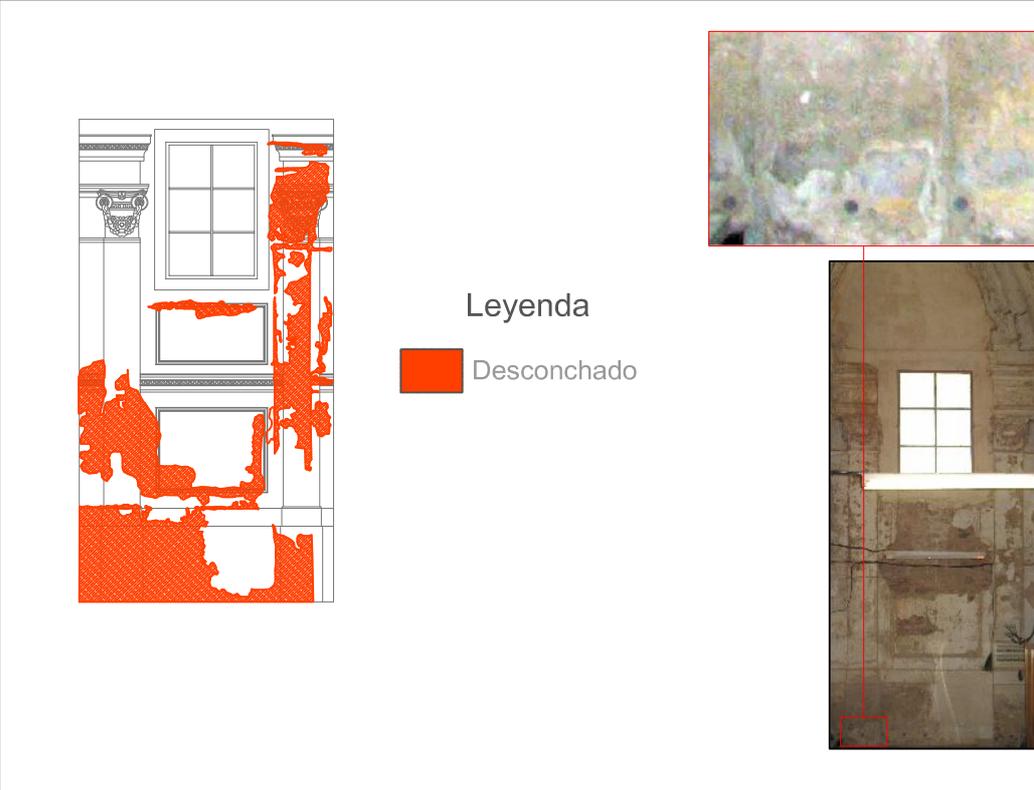
M A-C-E, M F-D-B, M G, M H, M I  
M J, M K, M A'-C'-E', M F'-D'-B',  
M G', M H', M I', M J', M K'.

Patología encontrada: DESCONCHAMIENTO POR HUMEDADES

-Desconchamiento del revestimiento

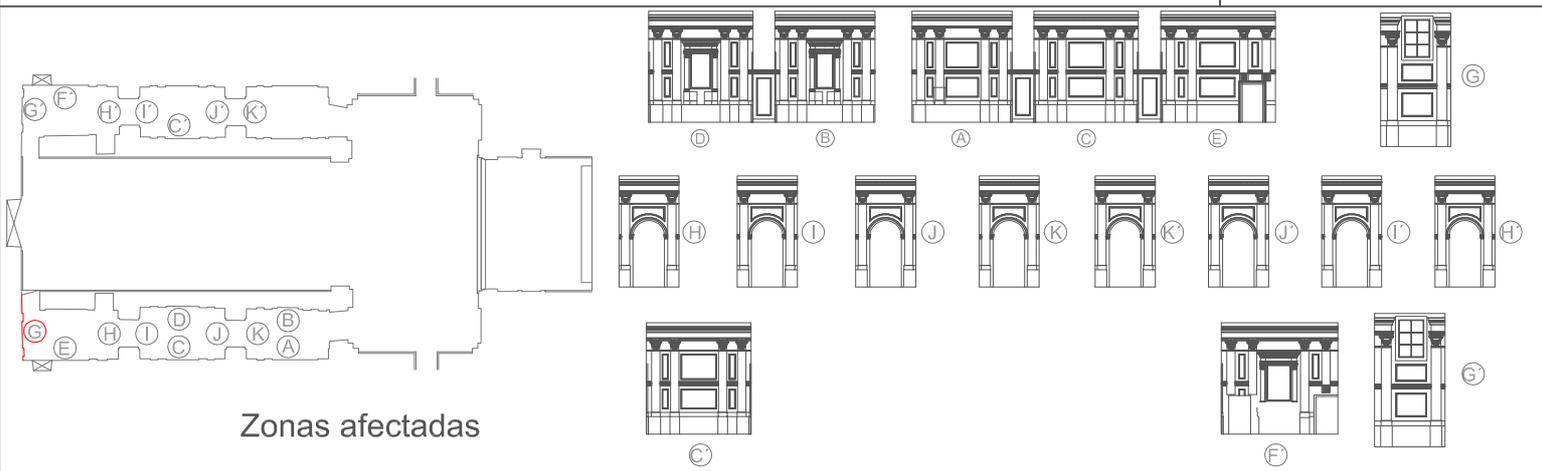
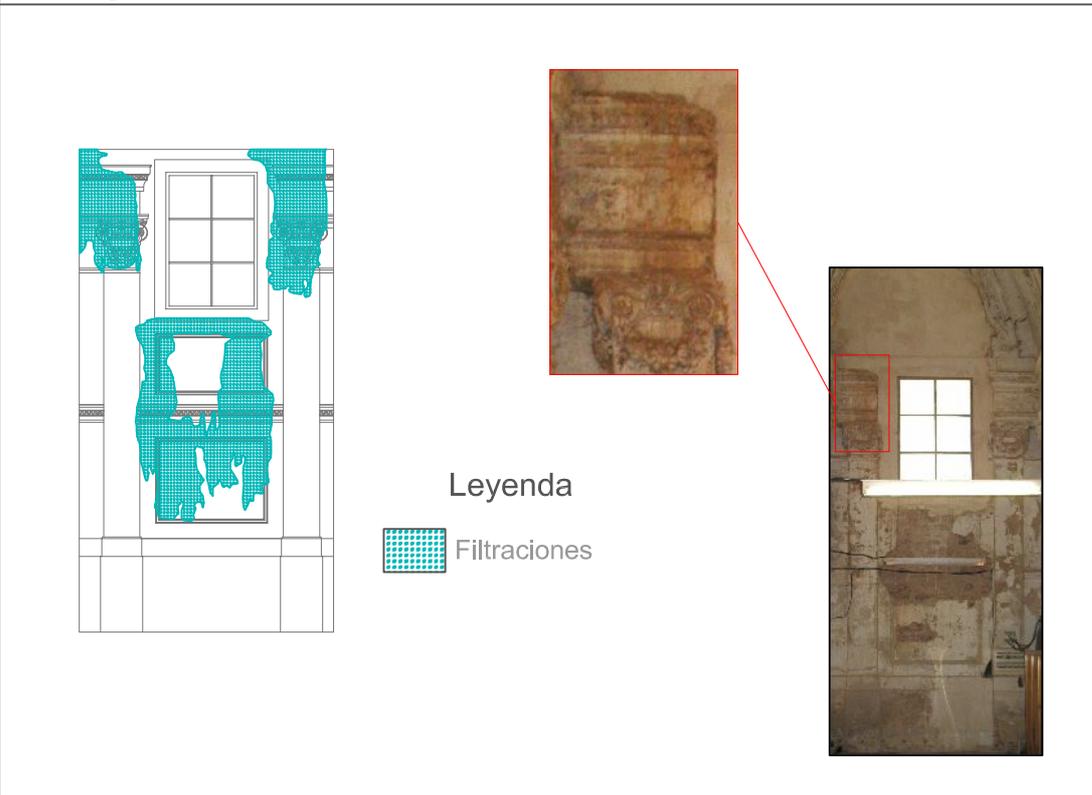
M A-C-E, M F-D-B, M G, M H, M I  
M J, M K, M A'-C'-E', M F'-D'-B',  
M G', M H', M I', M J', M K'.

Patología encontrada: FILTRACIONES

-FILTRACIONES EN ENCUENTROS SINGULARES

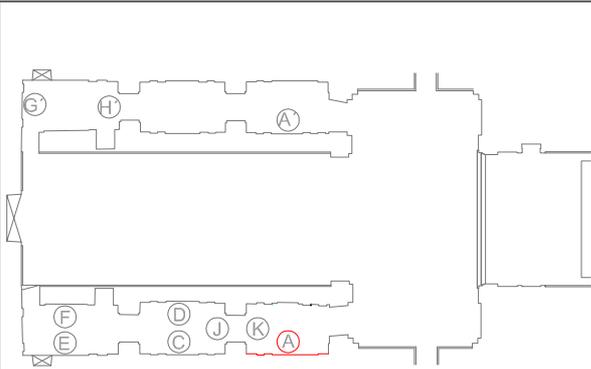
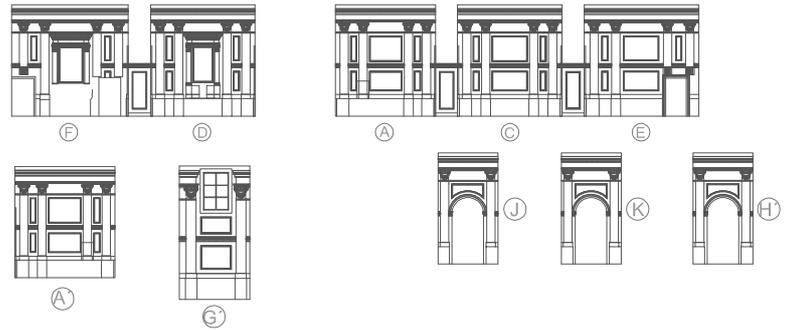
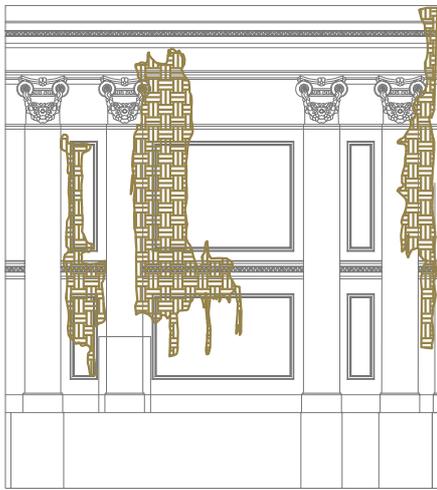
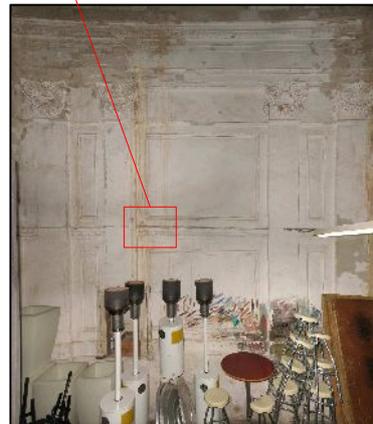
N.PLANO:  
M A-C-E, M F-D-B, M J, M K,  
M A'-C'-E', M G', M H'.

Patología encontrada: SUCIEDAD

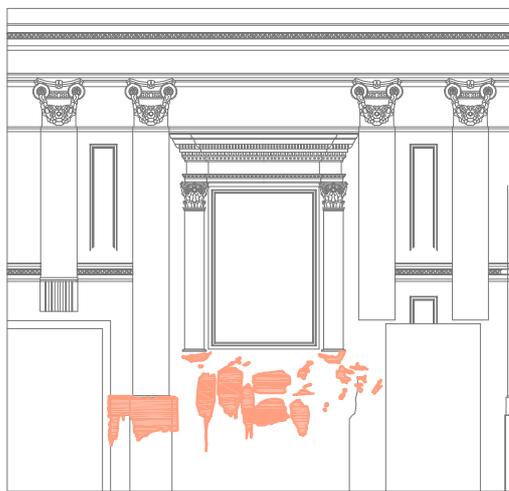
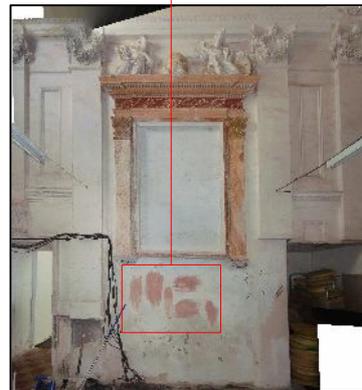
- Pruebas de pintura

- pintura al temple  
- mortero de revestimiento  
- pintura plástica

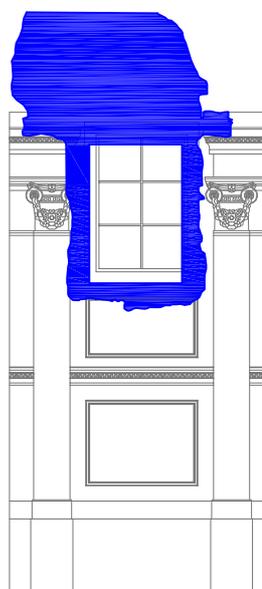
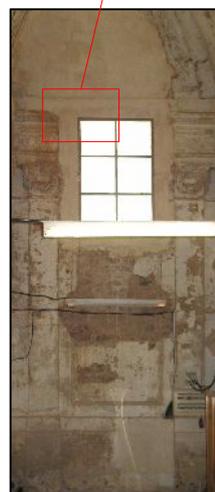
N.PLANO:  
M G, M A'-C'-E', M F'-D'-B',  
M G',M H'.

Patología encontrada: REPARACIÓN PARCIAL

-REPARACIÓN PARCIAL EN ZONAS DAÑADAS POR FILTRACIÓN

- La necesidad de reparación mediante mortero de cemento, está producida por las filtraciones de agua que tienen lugar en el encuentro de la cubierta con el paramento y el contrafuerte exterior, y en el deficiente sellado de la carpintería con el paramento.

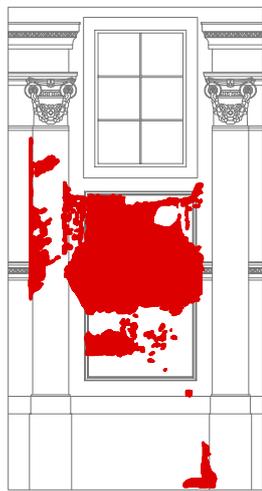
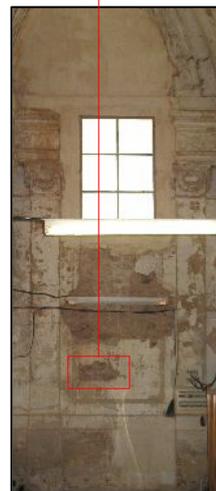
N.PLANO:  
M A-C-E, M G, M H, M J,  
M F'-D'-B', M G'.

Patología encontrada: PERDIDA DE MASA

-Perdida de masa en paramentos

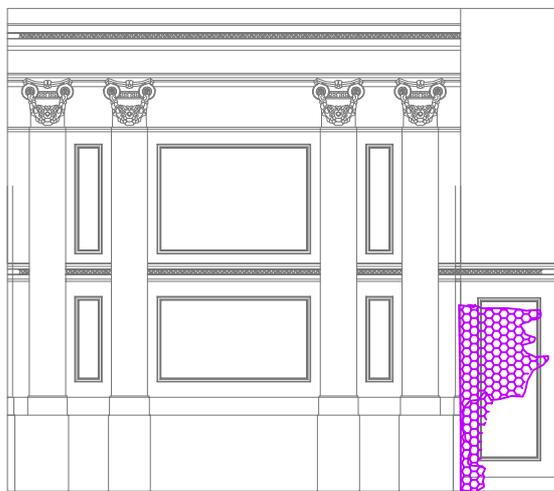
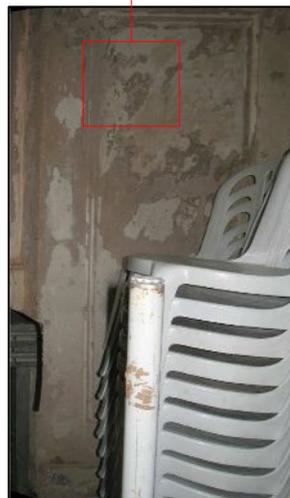
N.PLANO:  
M A-C-E, M F-D-B.

Patología encontrada: Eflorescencias

- Sulfato de magnesio
- Sulfato cálcico

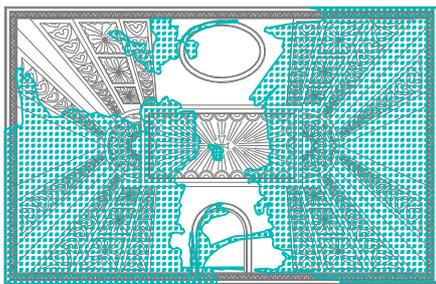
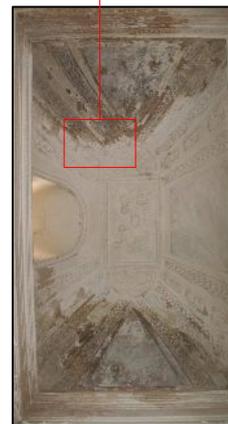
N.PLANO:  
M BC1, M BC2, M BC3, M BC1',  
M BC2', M BC3'.

Patología encontrada: FILTRACIONES

- Humedad por filtración

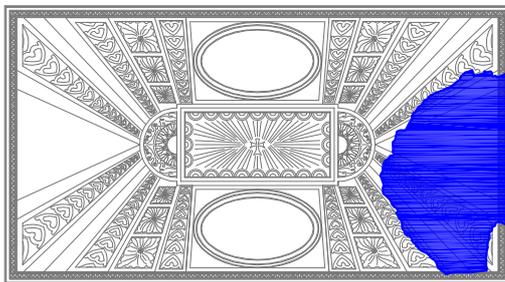
N.PLANO:  
M BC1,M BC1'.

Patología encontrada: REPARACIÓN PARCIAL
