CONSERVACIÓN Y RESTAURACIÓN DEL PATRIMONIO ARQUITECTÓNICO : "LOS FUERTES Y EL MONUMENTO A LA VICTORIA" PUEBLA- MÉXICO

ALUMNO: ANTONI JOAN SAPIÑA GRAU

El presente proyecto consiste en el estudio y seguimiento de la intervención de recuperación y restauración arquitectónica del complejo de fortalezas en la zona histórica de "Los Fuertes" en Puebla de Zaragoza (México) llevado a cabo por la empresa constructora M&P.

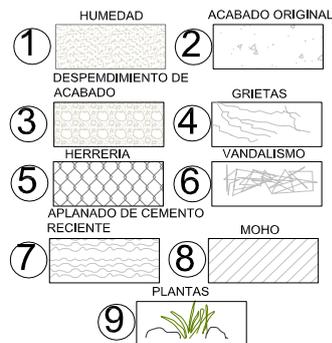
Figura 3.1.7.

El fuerte presenta distintas patologías en todos sus elementos. Entre ellas:

- Humedad
- Desprendimiento de acabado
- Grietas
- Vandalismo
- Plantas en las fachadas
- Moho
- Animales

Las patologías se encuentran situadas sobre todo en los muros y escarpas del fuerte.

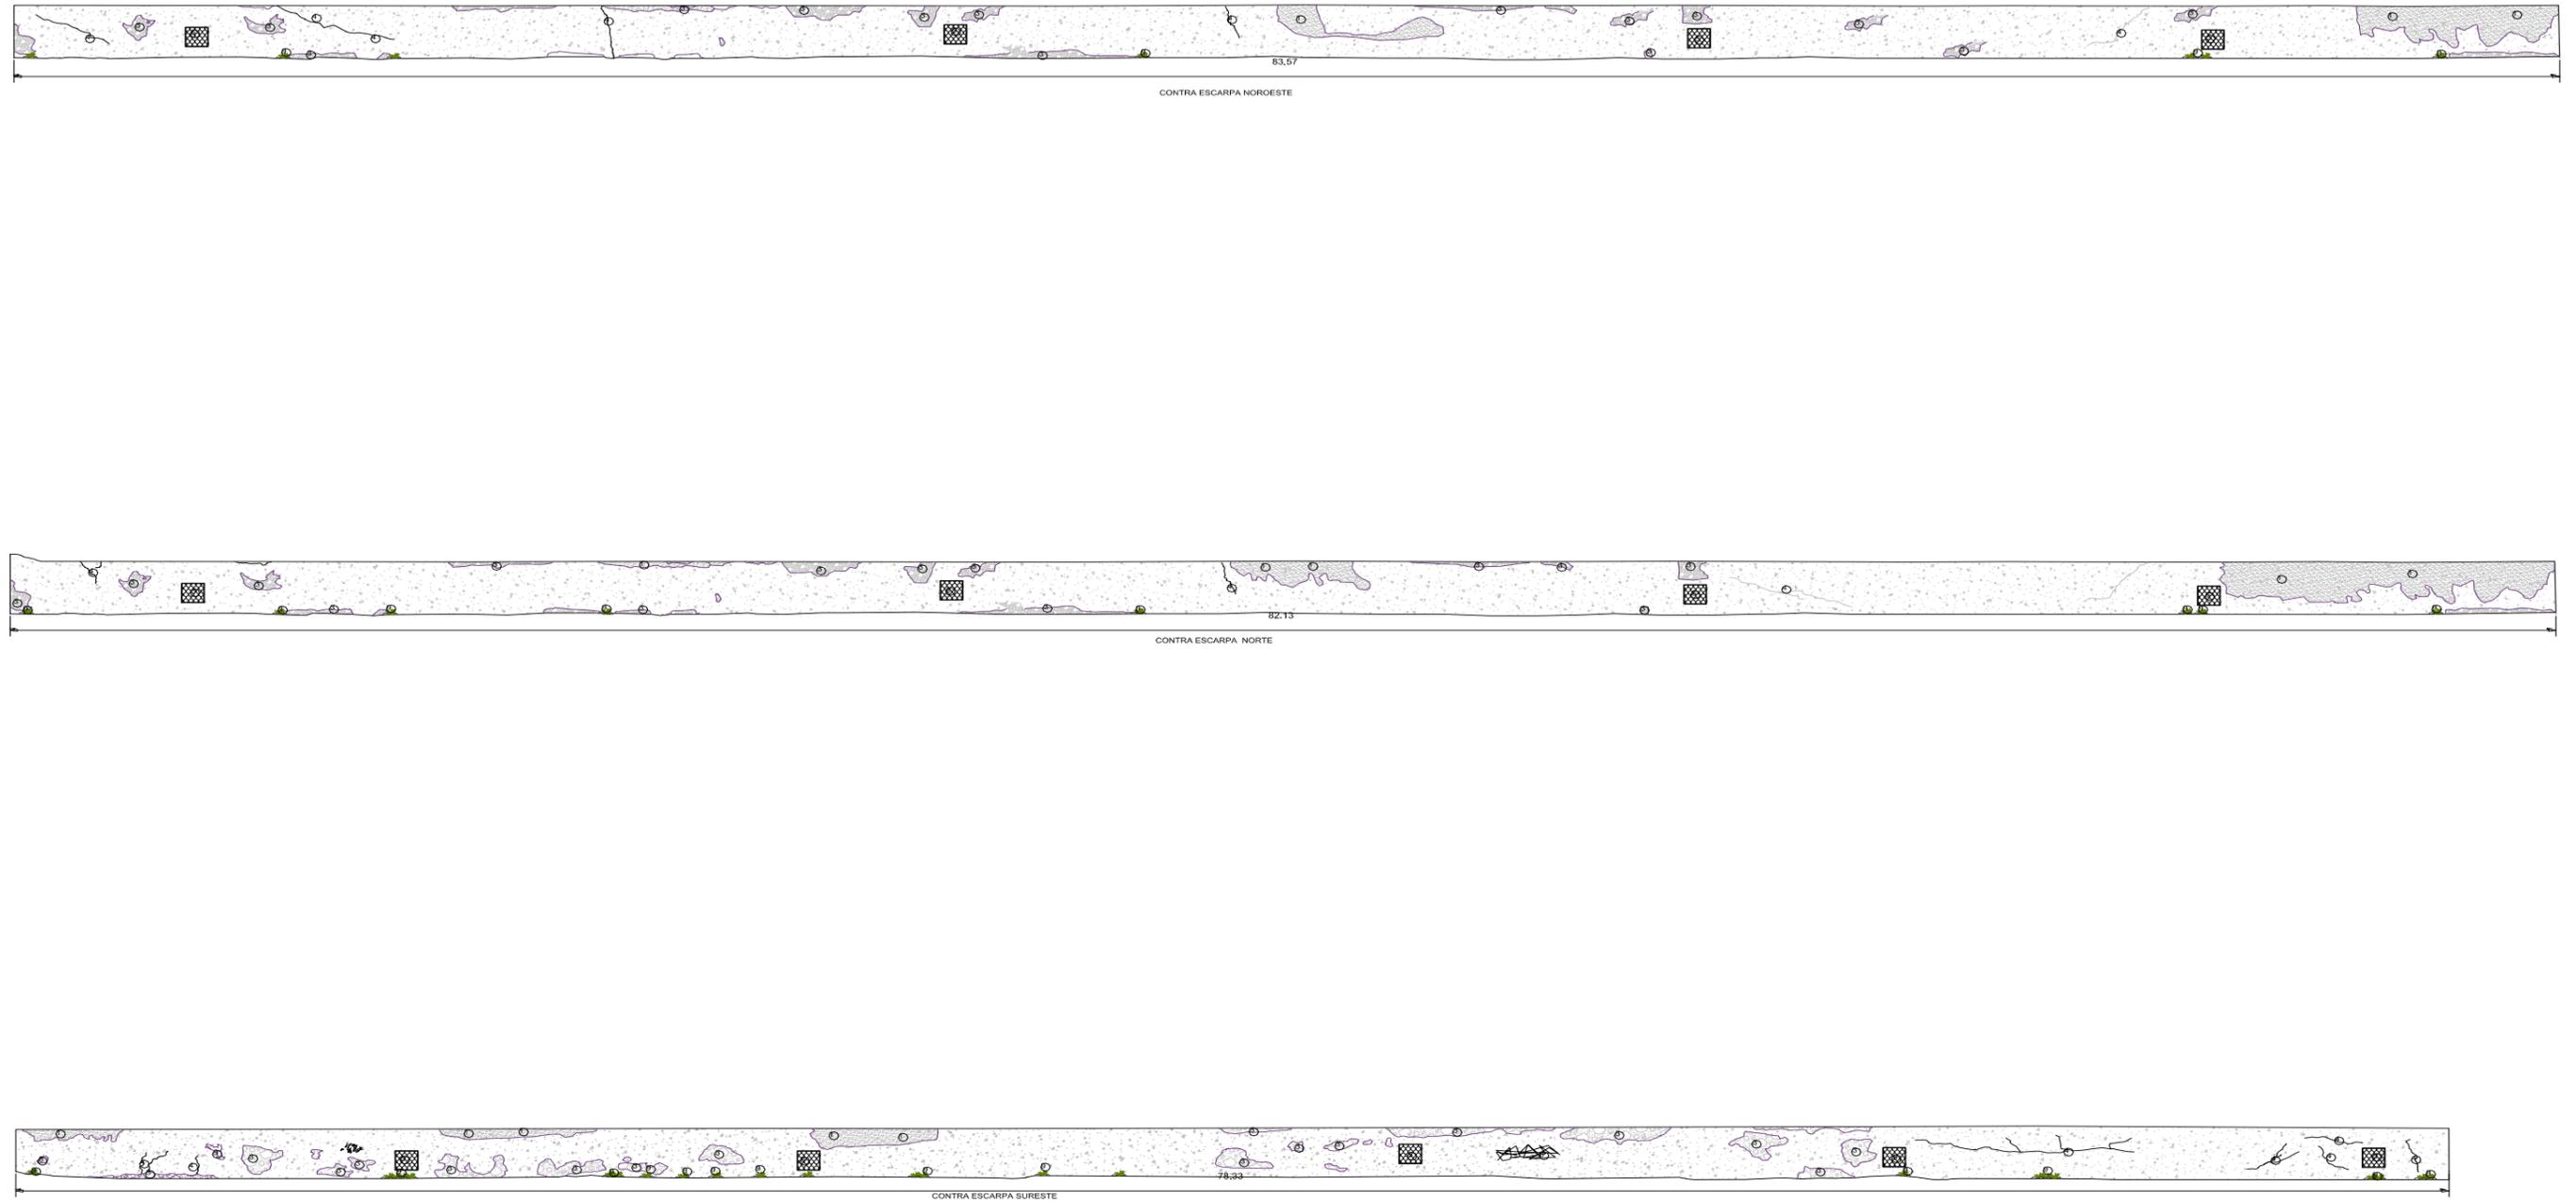
Figura 3.1.8.

3.1.3.1. PATOLOGÍA CONTRAESCARPA

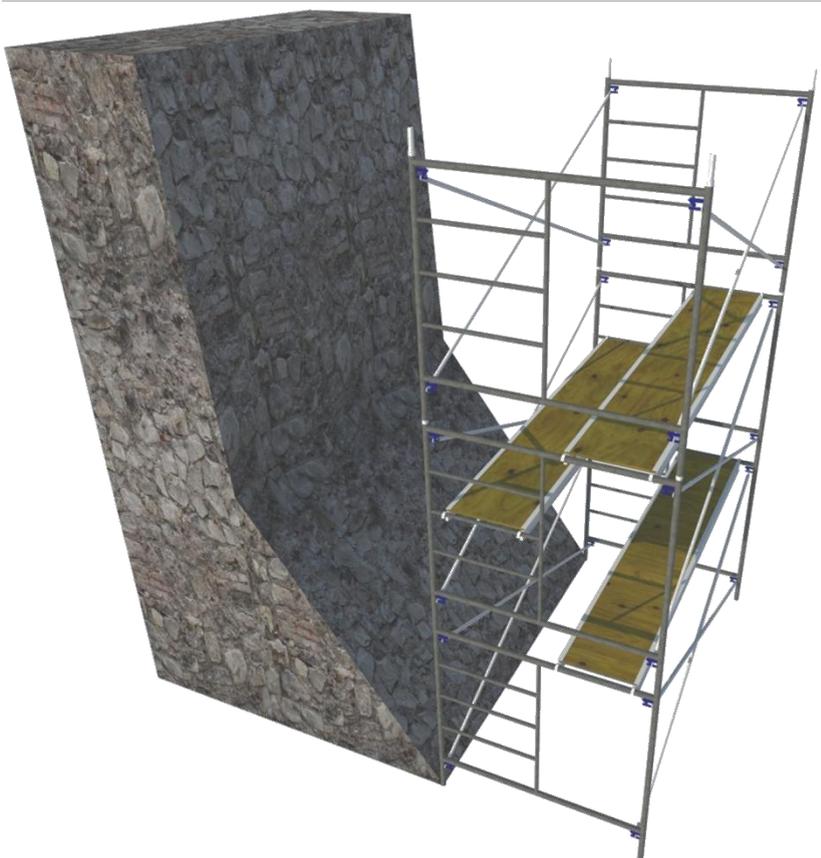
Figura 3.1.12. Problemática en lo colocación de los andamios en los bastiones por la pendiente en la base de su cara exterior

Para el bastión existen algunas dificultades técnicas por motivo de su inclinación (figura 3.12). Por ello se decide adaptar los andamios a la pendiente de la fachada para facilitar la ejecución de la limpieza. Para la colocación de los andamios se emplearon listones de madera debido a la pendiente de las escarpas. En las figuras 3.12. y 3.13 se puede observar el resultado final de la colocación de los andamios en la zona de los bastiones.

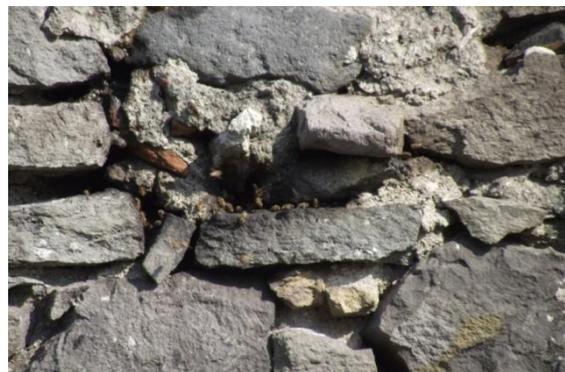
En ella después de una primera inspección visual se ha localizado distintos puntos donde no solo existen microorganismos o plantas sino que también se sitúan distintos animales entre ellos lagartijas, abejas... (figura 3.15).

Figura 3.15. Abejas en una zona con huecos de la escarpa

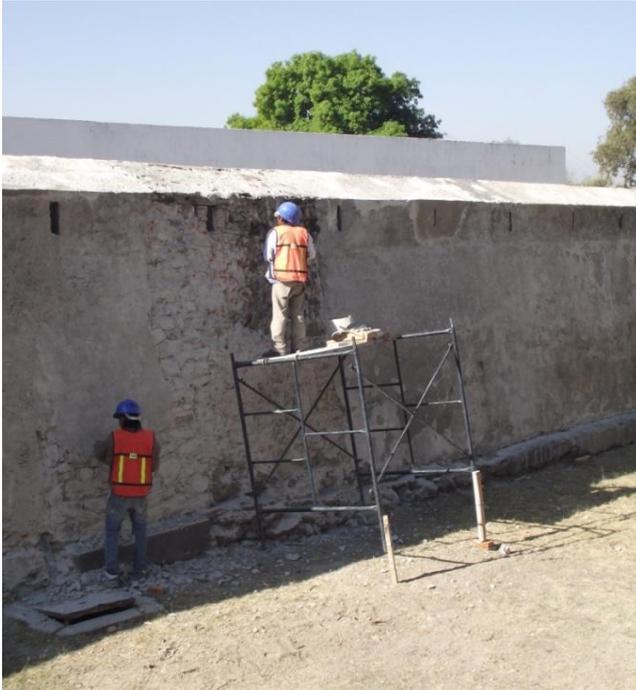
- Muro de fábrica de mampostería
- Aplanado de cal y arena de espesor variable afectado por microorganismos y sales.
- Enlucido de Mortero de Cal : arena : cemento que recubre como última capa.

Figura 3.1.38. - Figura 3.1.39. (Izquierda y abajo). Operarios ejecutando el retiro de mortero de manera manual empleando un módulo de andamio

En la escarpa se inició el retiro del recubrimiento más superficial, (enlucido de mortero de cal , arena y cemento), seguidamente se consolida el aplanado de cal y arena deteriorado y es retirado parcialmente.

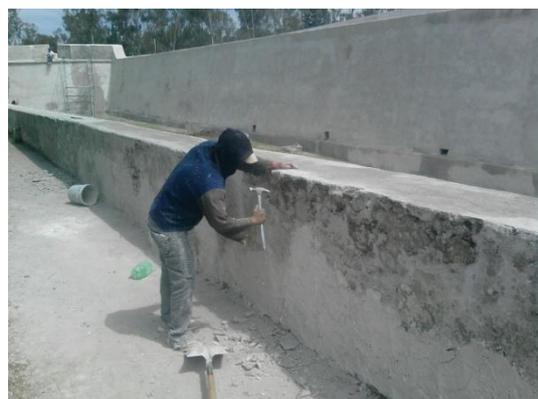
En el 64 se realizó una rehabilitación en el Bastión de san Antonio, bastión de san José y escarpada oeste.

Se decide retirar los aplanados de la rehabilitación del 64 para homogeneizar la superficie y dar un aspecto rústico. En el bastión de san Antonio y san José y Escarpada oeste para su posterior rehabilitación.

Figura 3.1.62. Retiro de aplanado de manera manual.

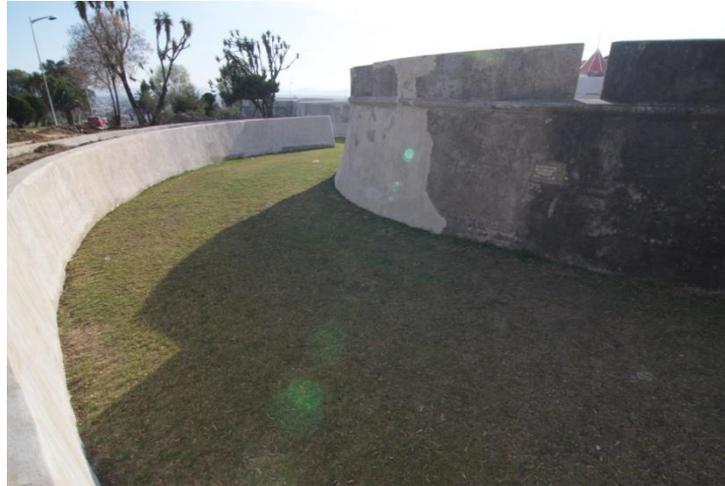
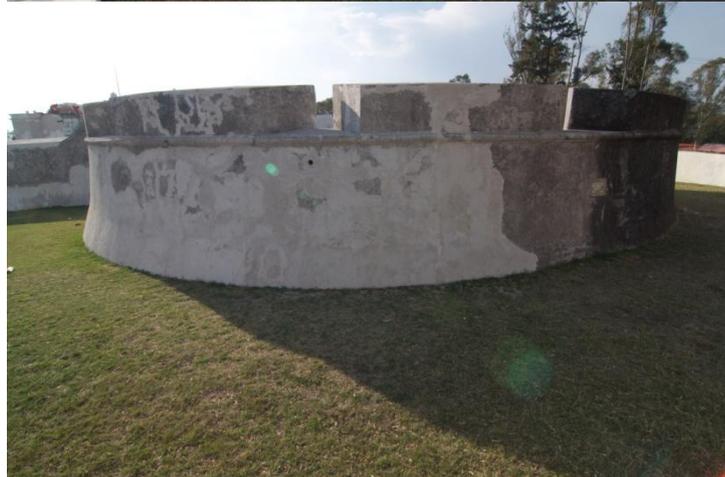
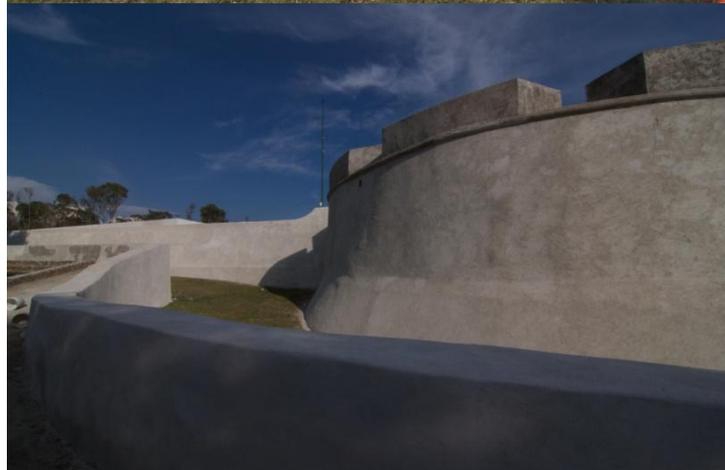
En las figuras Figura 3.1.69.- Figura 3.1.70.- Figura 3.1.71. se pueden observar los resultados después del tratamiento del fuerte. Con la capa vegetal renovada y las escarpas tratadas con la eliminación de las patologías anteriores y prevenidas para que no vuelvan a surgir.

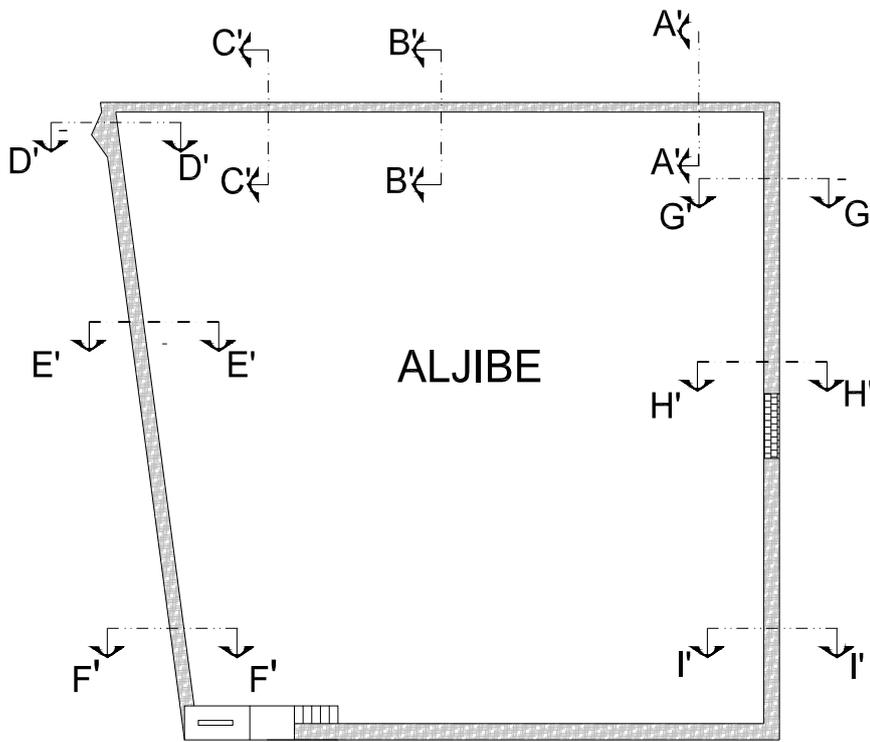
Figura 3.2.13. Plano localización de secciones.

Se observa un claro desnivel de aplomado en los tres muros analizados ya que el terreno ha ido ejerciendo varias cargas horizontales que han afectado de una manera considerable a los muros Figura 3.2.14. - Figura 3.2.15.

Se inicia la medición de los muros (Figura 3.2.13). Para ello se saca un levantamiento detallado de los muros del aljibe y se decide consolidar los muros aplomándolos.

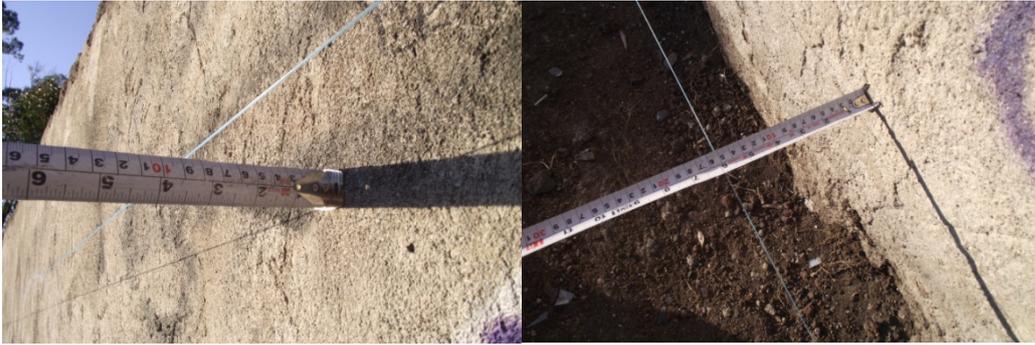
Figura 3.2.14. - Figura 3.2.15. Muestra de pandeo al mostrar el nivel en los muros.

Como se observa existe una gran deformación de los muros del aljibe. Por ello se va a iniciar un proceso de plomeo y restauración de los muros. Estamos ante unos muros muy antiguos los cuales necesitan un tratamiento especial para conseguir su plomeo y verticalidad. El procedimiento es el siguiente (Figura 3.2.25 a 3.2.30.)

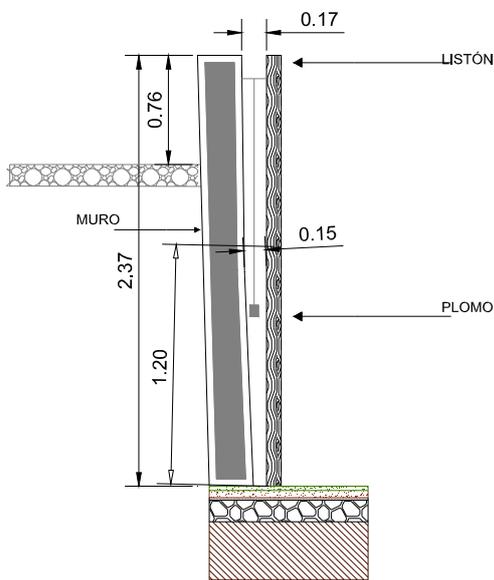
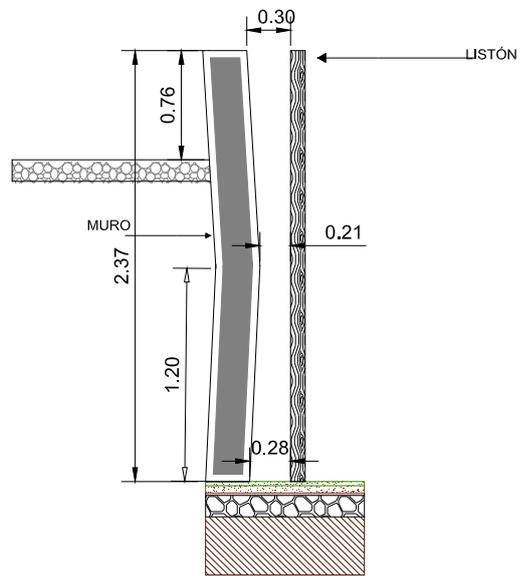
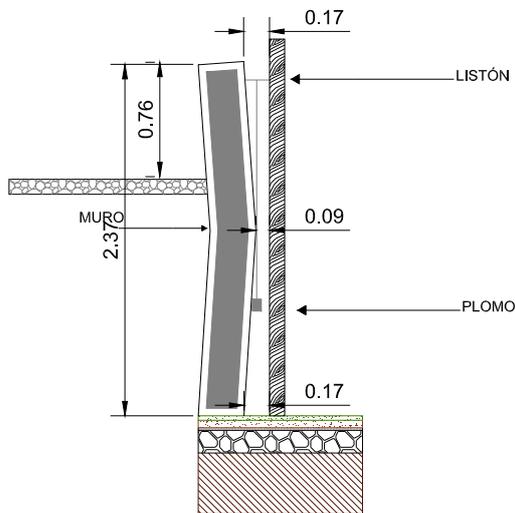
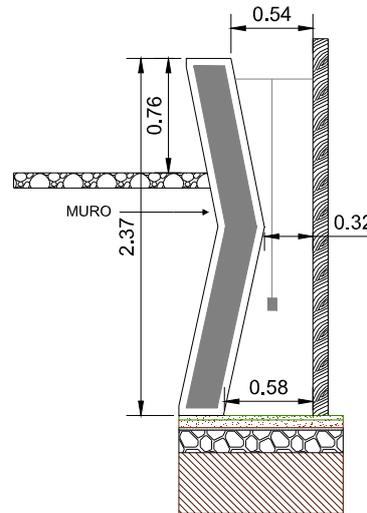
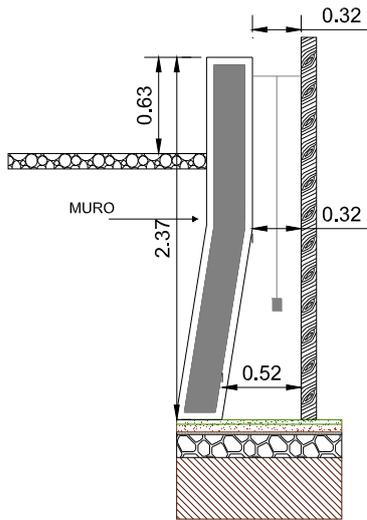
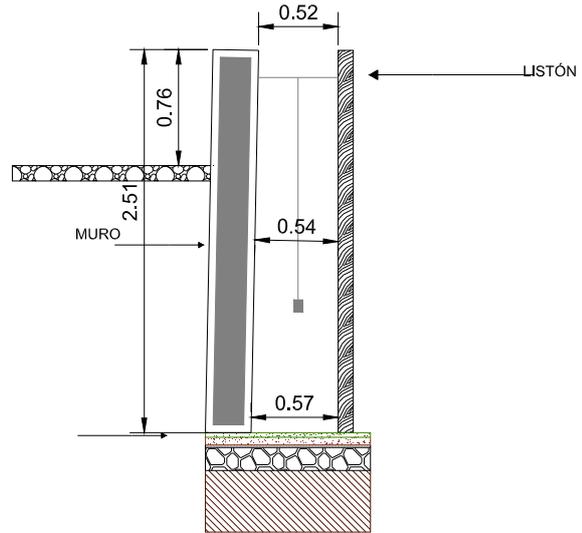
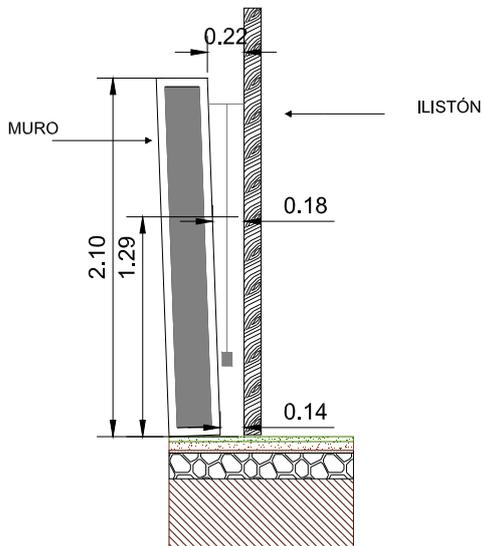
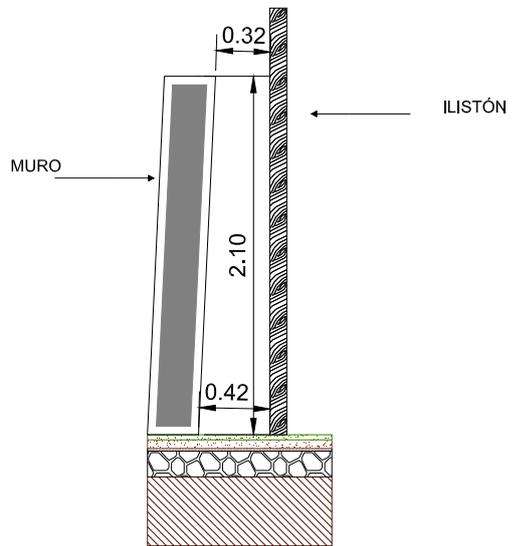
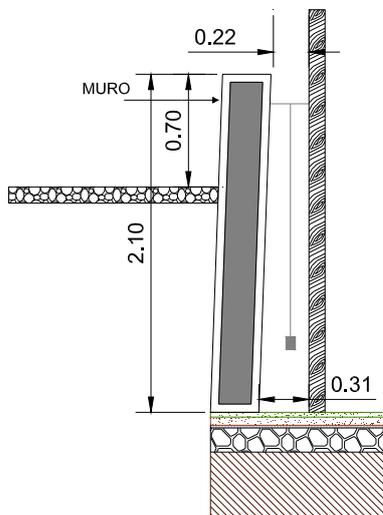
Para la medición se coloca un listón vertical bien plomeado a una distancia (Desde Figura 3.2.16. a la Figura 3.2.24.) y se miden distancias horizontales y verticales con el listón de referencia para así saber el grado de curvatura que muestra cada parte del muro.

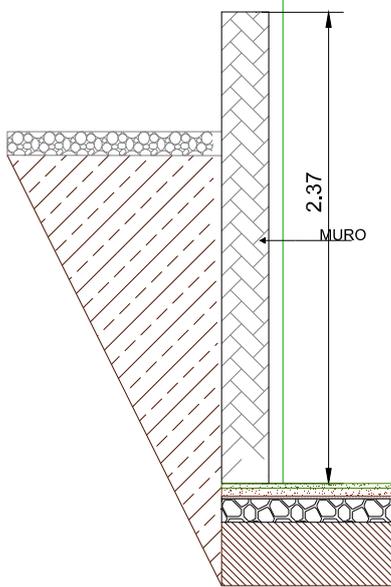
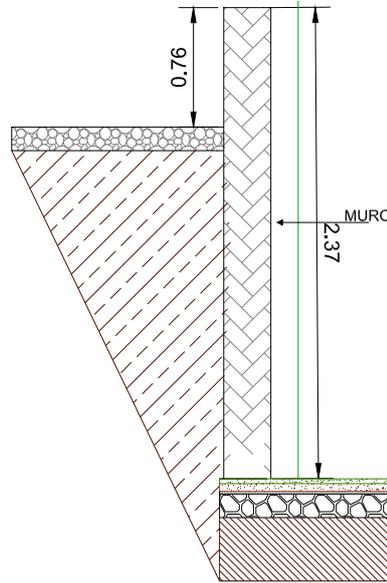
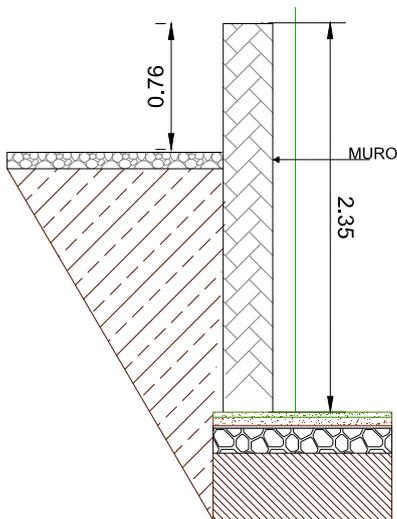
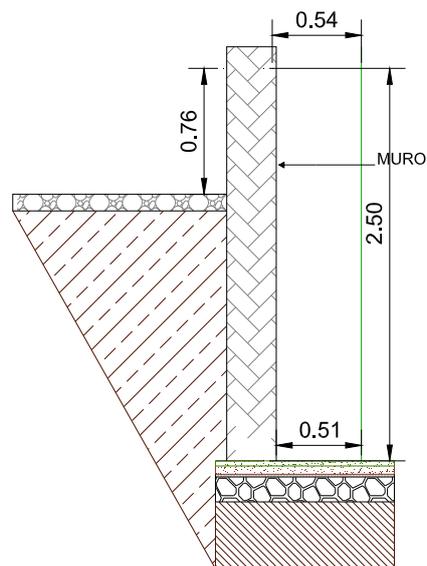
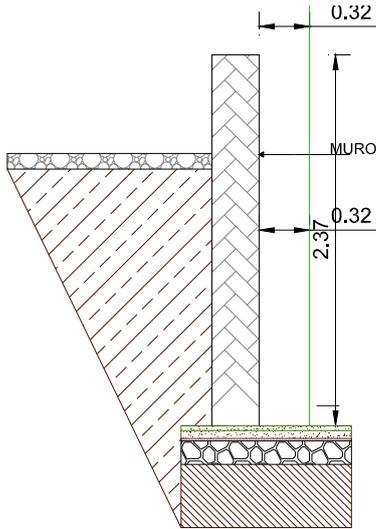
Cuando se terminan los trabajos, se vuelve a medir los muros y su plomada con los siguientes resultados:

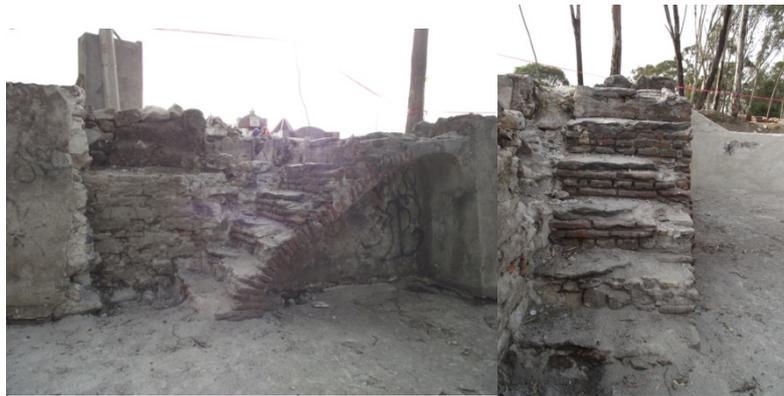
Figura 3.2.60. Escalera estado inicial.

El enfoscado de la escalera se ve aparentemente original. Pero existe un muro realizado después de los otros muros del aljibe que intercepta las escaleras.

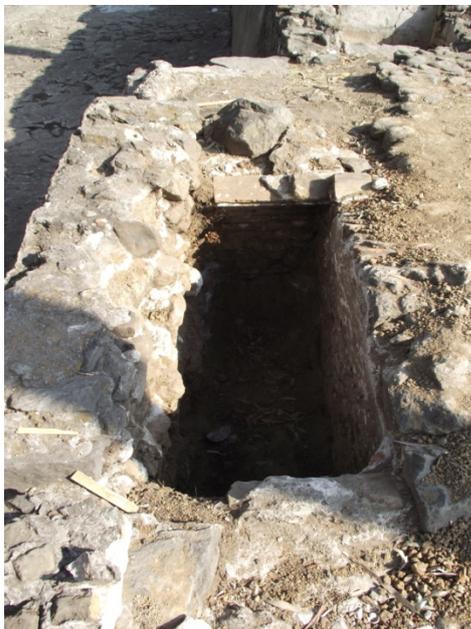
Figura 3.2.65. Fotografía cala C7

Antes de realizar el derribo del muro se excava en la parte posterior de este para determinar su estado. La cala es nombrada como la C7 cuyo objetivo es para identificar las adiciones al muro de fábrica original.

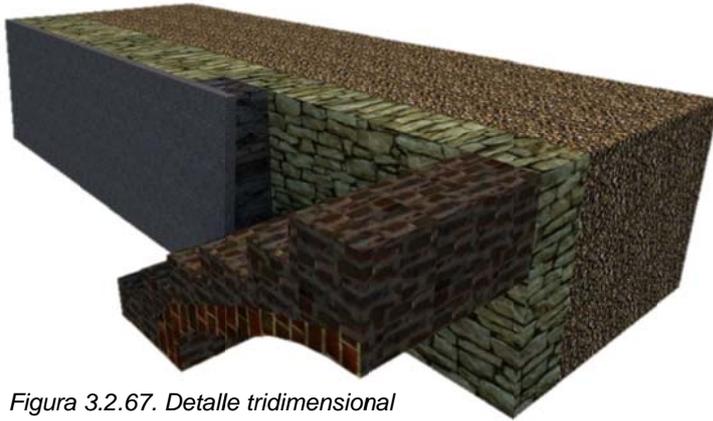
Figura 3.2.67. Detalle tridimensional resultado muro.

Evidentemente este muro fue realizado posteriormente.

En la escarpa junto a la escalera se solicita que sea retirada la mampostería hasta dejar paso franco y el desarrollo original de la escalera integrándose repellos en las calas del muro y escarpa.

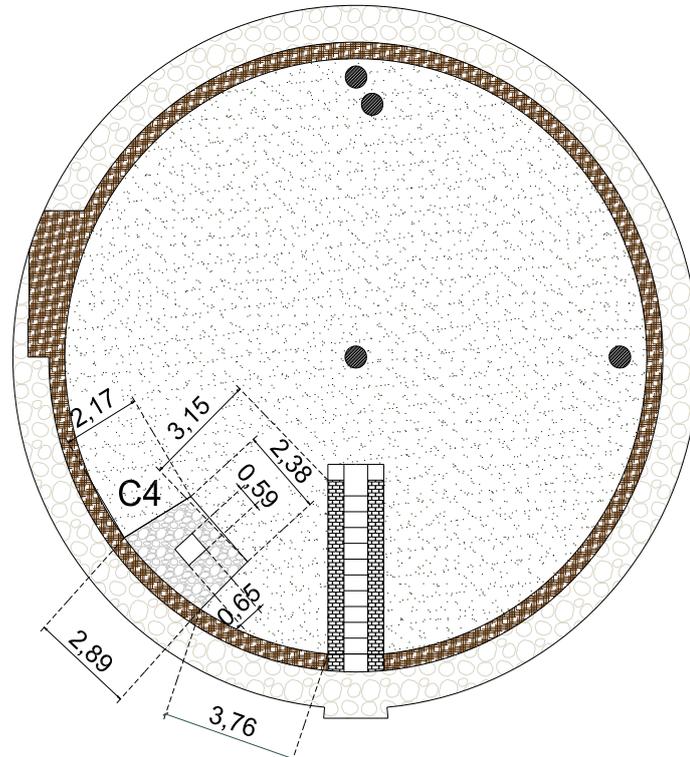
Figura 3.3.7. Plano acotación cala C4.

En esta cala se observa una superposición de pavimentos; el más superficial un enlucido de cal (cubierto por vegetación), que cubría un pavimento de mampuestos de basalto gris. Esta mampostería descansa sobre terreno natural compactado.

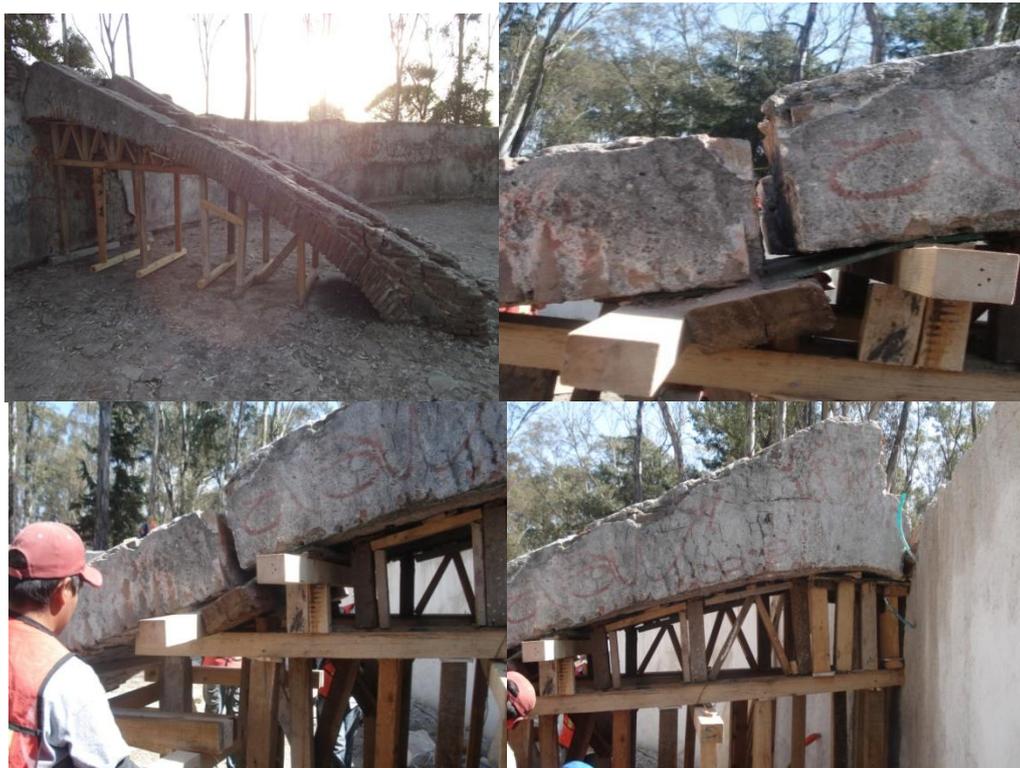
El surtidor de agua del aljibe ya apuntalado, se plomea y se libera la grieta.

Esta grieta es muy significativa por lo que se limpia y desinfecta y se procede a su albañilería (Figura 3.3.23) .

Se apuntala todo el surtidor Figura 3.3.19. - Figura 3.3.22.

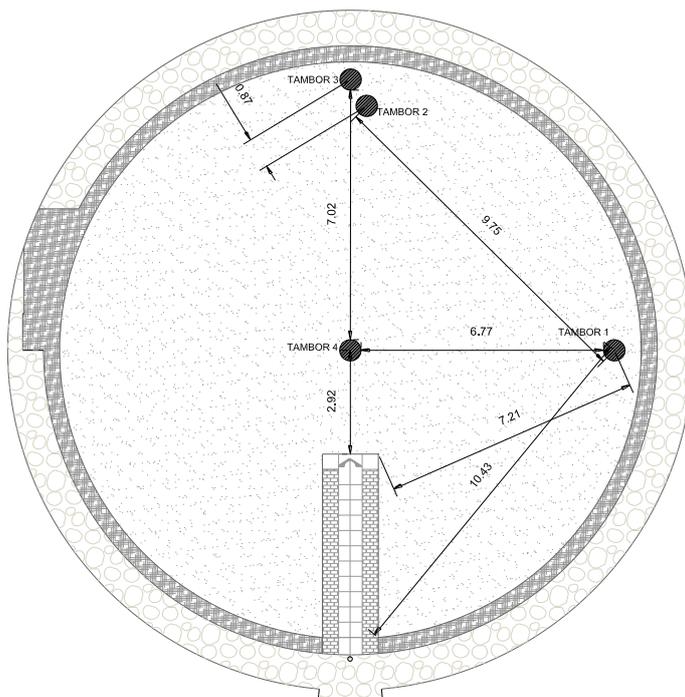
La columna estaba desperdigada en 4 partes a lo largo del aljibe. Antiguamente se construyó en el centro del aljibe por lo que se propone realizar la rehabilitación acorde a su situación original.

Figura 3.3.30.
Plano situación de
las partes de
pilares.

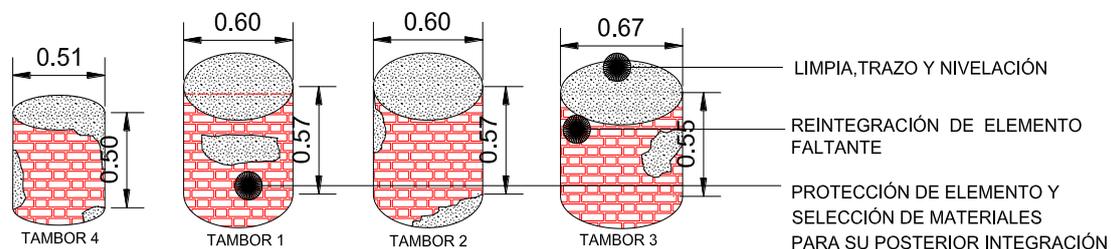
Figura 3.3.31. Detalles de intervención de las partes del pilar. Además de ello, se añade una capa superficial de 5 cm como remate del pilarón.

- Reintegración de tambores de pilarón. Asentados con mortero de cal y arena (1:2)
- Retiro y/o integración de elementos faltantes
- Retiro de microorganismos y sales, con aplicación de compuestos solubles; cloro y agua (1:4) y b5rax y agua (1:10) en tres aplicaciones alternas de cada compuesto, aclarado con fricción manual con cepillo de cerdas vegetales.

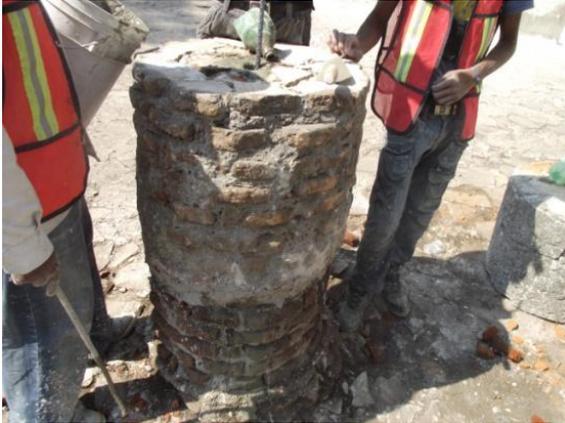
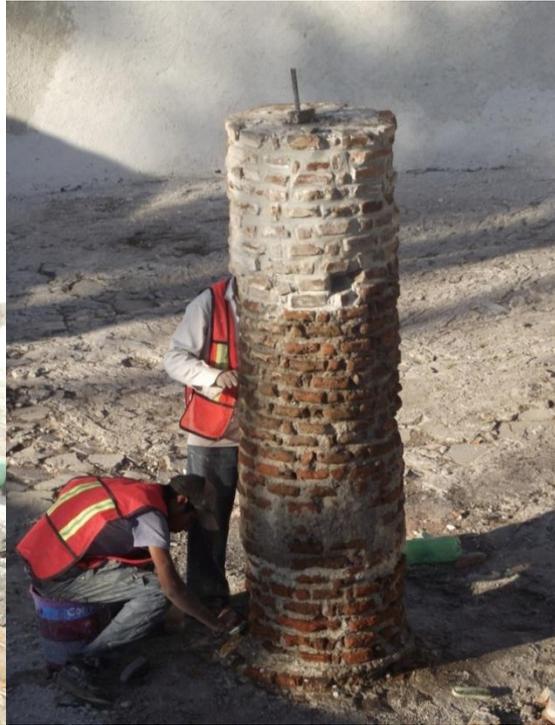
Figura 3.3.38.- Figura 3.3.39. Detalle progresión montaje de pilar.

Terminada la construcción, se realiza una limpieza en seco y desinfección de todos los elementos. Además se elimina el mortero en mal estado y se rejuntea las zonas que lo precisan.

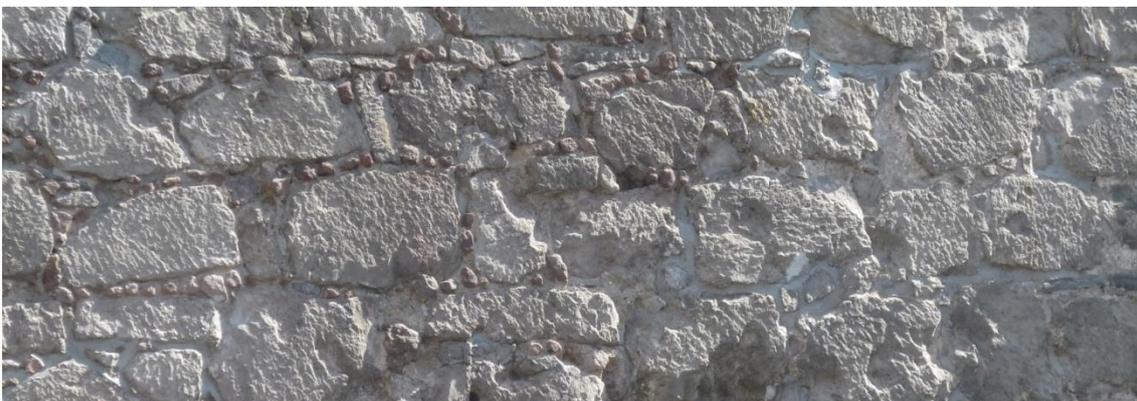
Figura 3.4.55.

Ya realizados los trabajos se da un aspecto mas homogéneo con cavidades tapadas y desinfectadas para prolongar el buen estado de la escarpa.

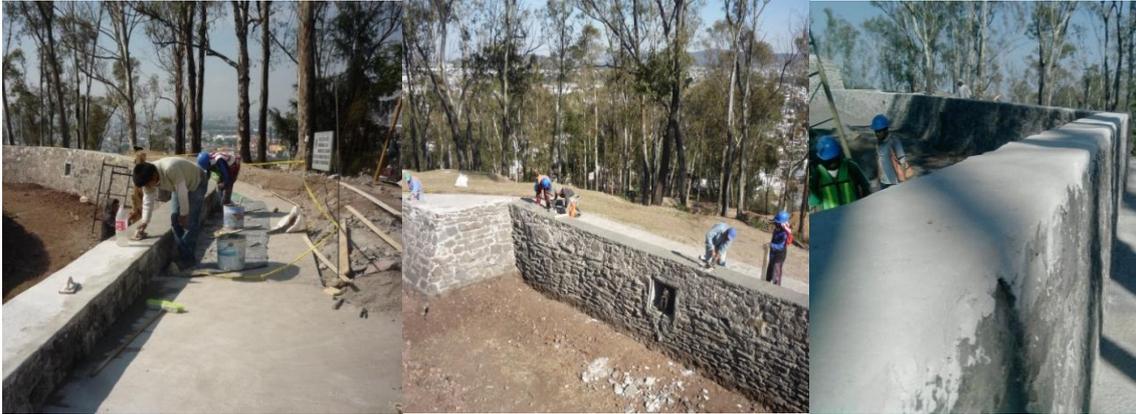
En ella se ven claros signos patológicos provocados por el desgaste entre ellos, grietas y humedad. Figura 3.4.59.

Por último se le aplica una pintura hecha con agua y [!@!] para aportar más protección a la superficie y que esta tenga un color homogéneo. Este proceso se repite a lo largo de toda la contra escarpa (Figura 3.4.59.).

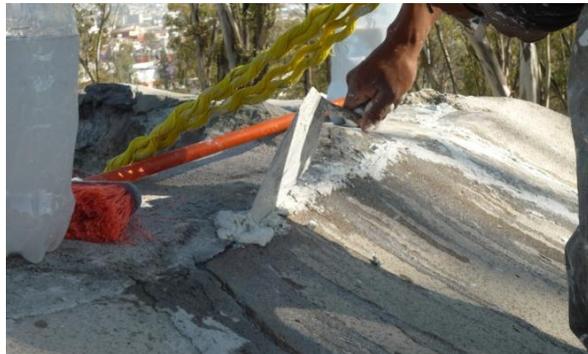
Figura 3.4.62.

La superficie ya queda sin grietas ni mortero en mal estado.

Preparada la superficie se tapan las grietas y las juntas en mal estado con mortero con cemento, cal y arena.

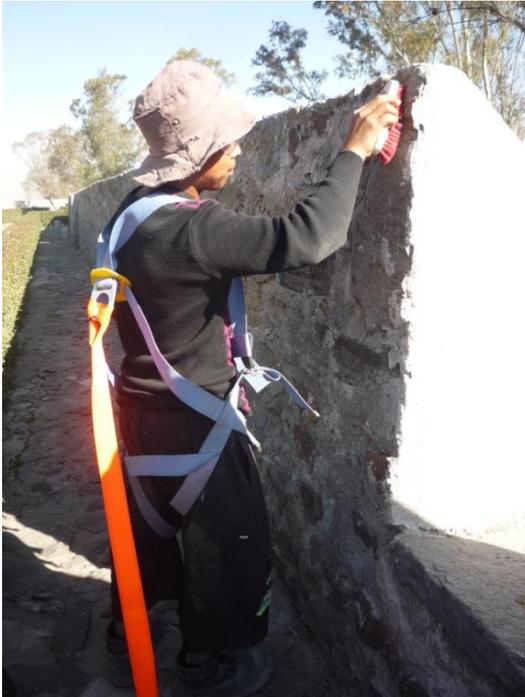
En la parte interior, también se presentan las mismas patologías que en la escarpa. Para ello, se emplea el mismo procedimiento realizado en la escarpa y contraescarpa del fuerte.

Limpieza en seco con cepillo de cerdas suaves Figura 3.4.66. y posterior desinfección y eliminación de microorganismos. Figura 3.4.67.

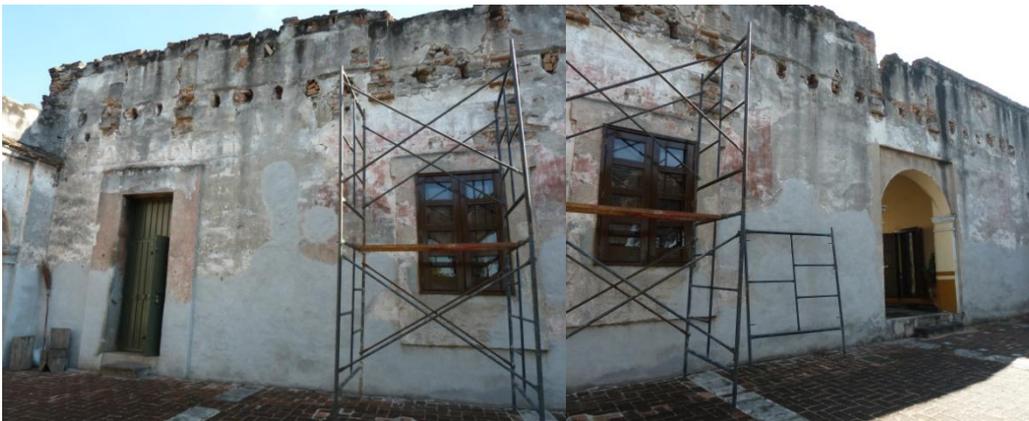
En esta sección se muestran varias patologías. Además de ello, la fachada muestra una anterior rehabilitación en la zona con humedades enfoscadas con un nuevo mortero.

Primeramente se instalara el andamio para iniciar los tratamientos. Figura 3.5.17.

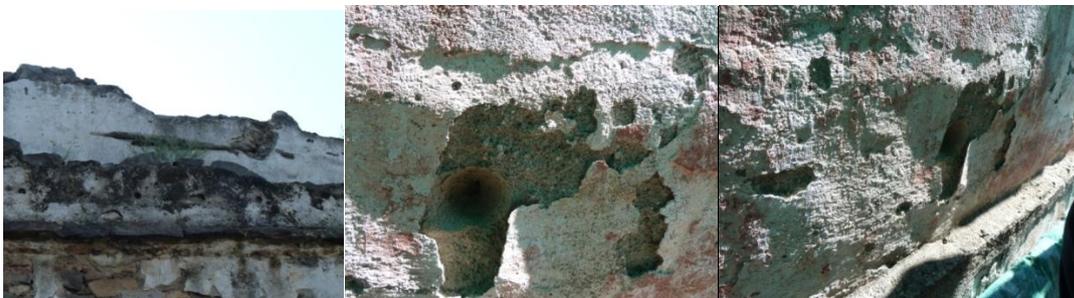
Figura 3.5.18. Microrganismos y desconchamientos a causa de sales que afectan el mortero.

Plantas y moho son eliminadas y se aplica la desinfección, Figura 3.5.19. primero con retiro mediante cepillado manual (tres aplicaciones) y aplicación cloro: agua (1:10) y bórax: agua (1:3)

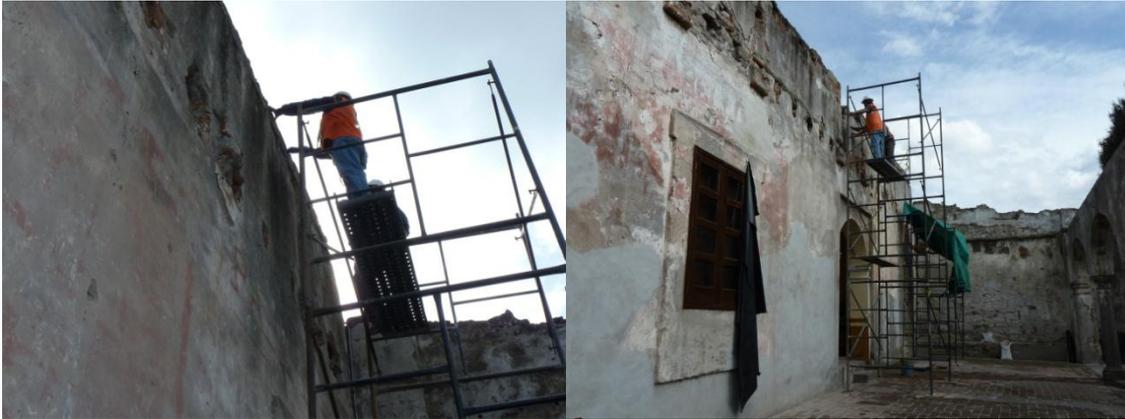
Figura 3.5.19. Operarios ejecutando los tratamientos en la zona superior de la fachada.

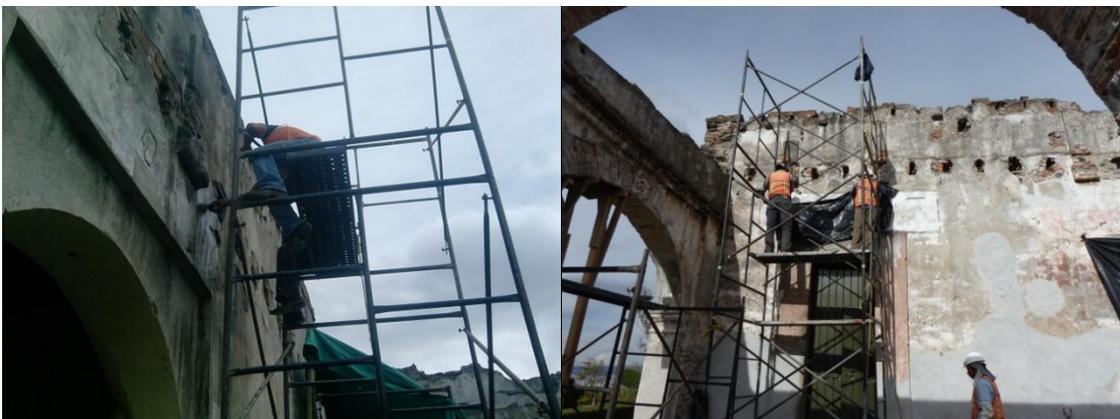
Figura 3.5.21.

La rehabilitación sigue de arriba hacia abajo, seguidamente, después de los micr[organismos cerca de la cubierta, existe una zona superior donde se ve el muro bastante afectado, con diversos orificios, algunos de ellos habitados incluso por palomas (Figura 3.5.20.) que las cuales han hecho que se degrade más.

Para el tratamiento de esta zona, se limpiara cualquier resto animal, y se eliminaran las piezas sueltas o dañadas (Figura 3.5.21.). Una vez este la superficie limpieza se rellenara de mortero para evitar que vuelva a suceder.

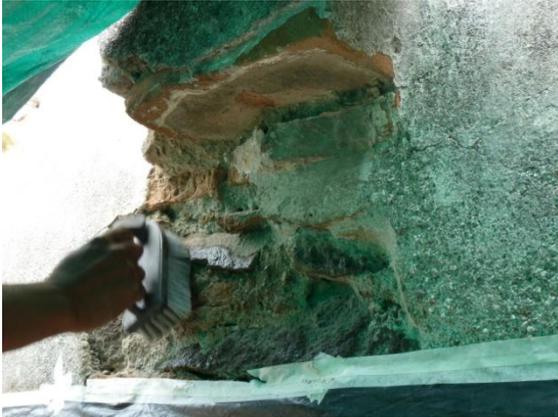
Figura 3.5.22.

Existe una zona donde había anteriormente una arcada y ahora solo queda la parte donde se anclaba. Para tratarla, se aplicara el mismo método ^{^b& ca[} anteriormente. Primero una limpieza en seco de la zona.

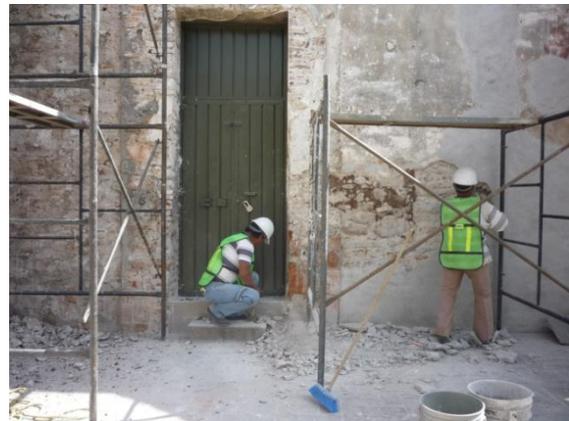
Figura 3.5.27.

Siguiendo con el descenso, el equipo de trabajo se sitúa en la zona inferior. En esta zona se realizó una rehabilitación anteriormente.

El tratamiento que se va a realizar consiste en quitar todo el material de la anterior intervención, que ha sido afectado.

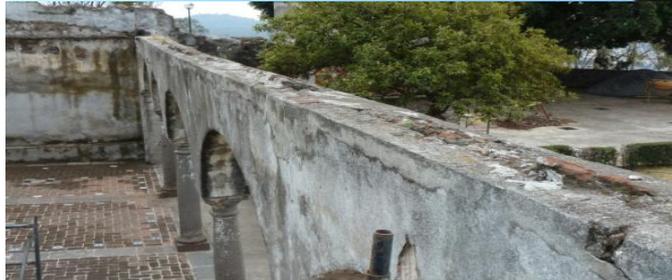
Figura 3.5.46.

Humedades y desconchamiento en la parte superior del arco.

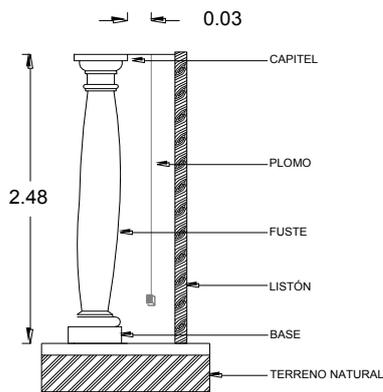
CORTE PLOMEADA
Figura 3.5.58. Detalle Plomeado pilar 1

Los pilares de la arcada se han visto afectados de la siguiente manera:

Para rehabilitar esta parte se van a reubicar correctamente de manera plomeada para ello primero. Se apuntalan los pilares de manera que quede toda la estructura firme.

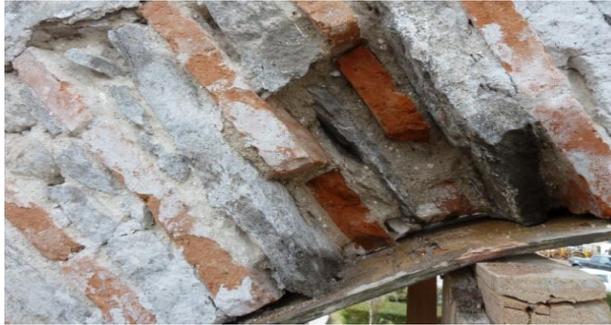
Figura 3.5.83.

Existen zonas muy afectadas con piezas faltantes y mortero defectuoso, retirado todos los materiales en mal estado, se inicia su tratamiento.

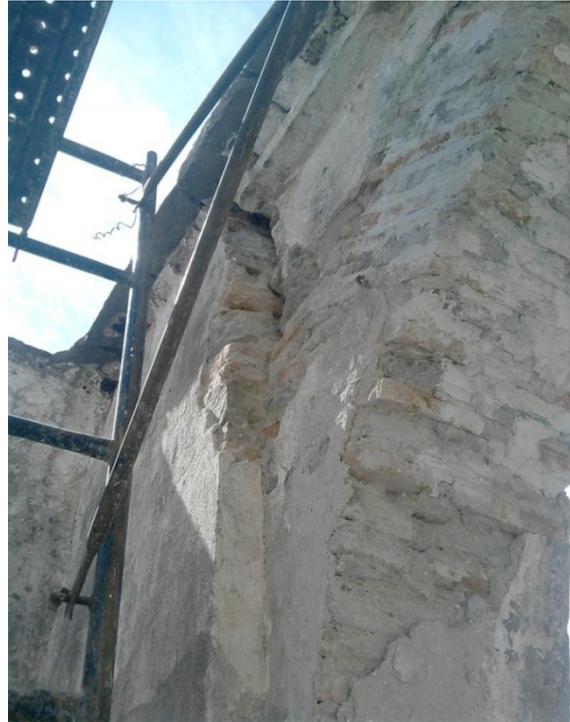
Figura 3.5.89.

Al subir a la parte superior de la estructura se observa que existe una grieta de gran magnitud que afecta a la parte izquierda del muro y otra en la parte central. Son grietas peligrosas que pueden afectar a la estructura, en ambas para tratarlas se ejecutara un inyectado.

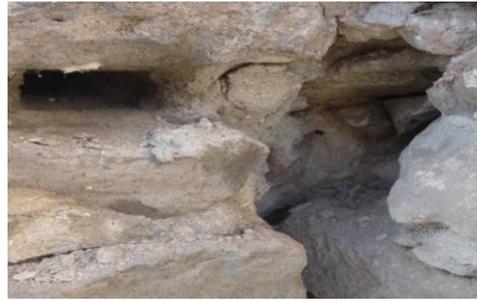
Figura 3.5.93.

Terminada esta zona, por el otro lado en la parte derecha, debido al movimiento de la estructura se ha creado un espacio en la unión de los dos muros. Existe un desplazamiento y desprendimiento de elementos en la zona de esquina.

Para su tratamiento se rellenará con mortero de cemento y arena. El movimiento ha afectado a toda la unión, por lo que este tratamiento se debe realizar en toda la zona, desde arriba hasta abajo.

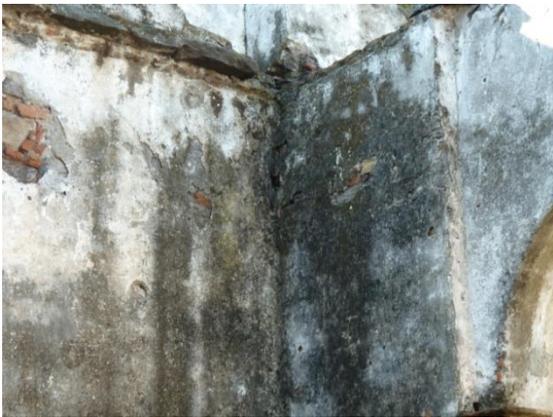
Figura 3.5.98.

La sección B-B' presenta una clara predominación de microorganismos y humedad en sus esquinas.

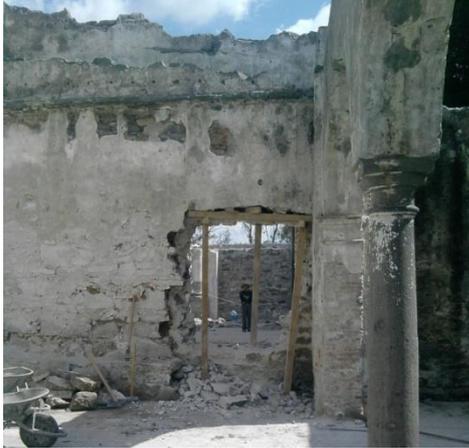
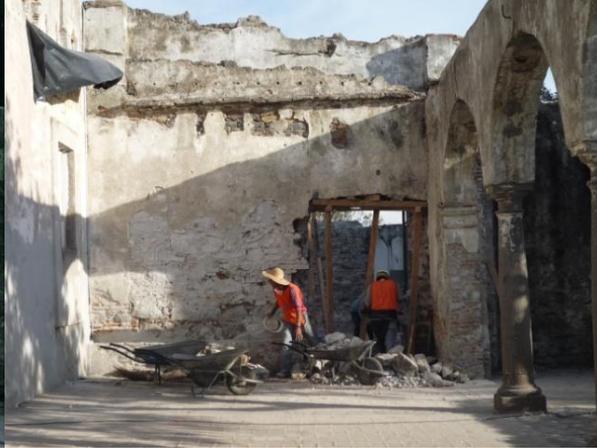
Al realizar el picado de enfoscado, se descubre que existe una parte que fue realizada después, con materiales más actuales y recientes. Por lo que se deduce que había una puerta en esa parte. Se decide derrumbar el muro más nuevo y dejar la puerta tal y como estaba originalmente. Se debe ser muy preventivo con los apuntalamientos ya que el muro puede verse afectado en el movimiento de materiales.
