ESTUDIO HISTORIOGRÁFICO Y CONSTRUCTIVO DE LA ERMITA DEL SALVADOR DE GODELLA

PFG_Grado en arquitectura técnica.

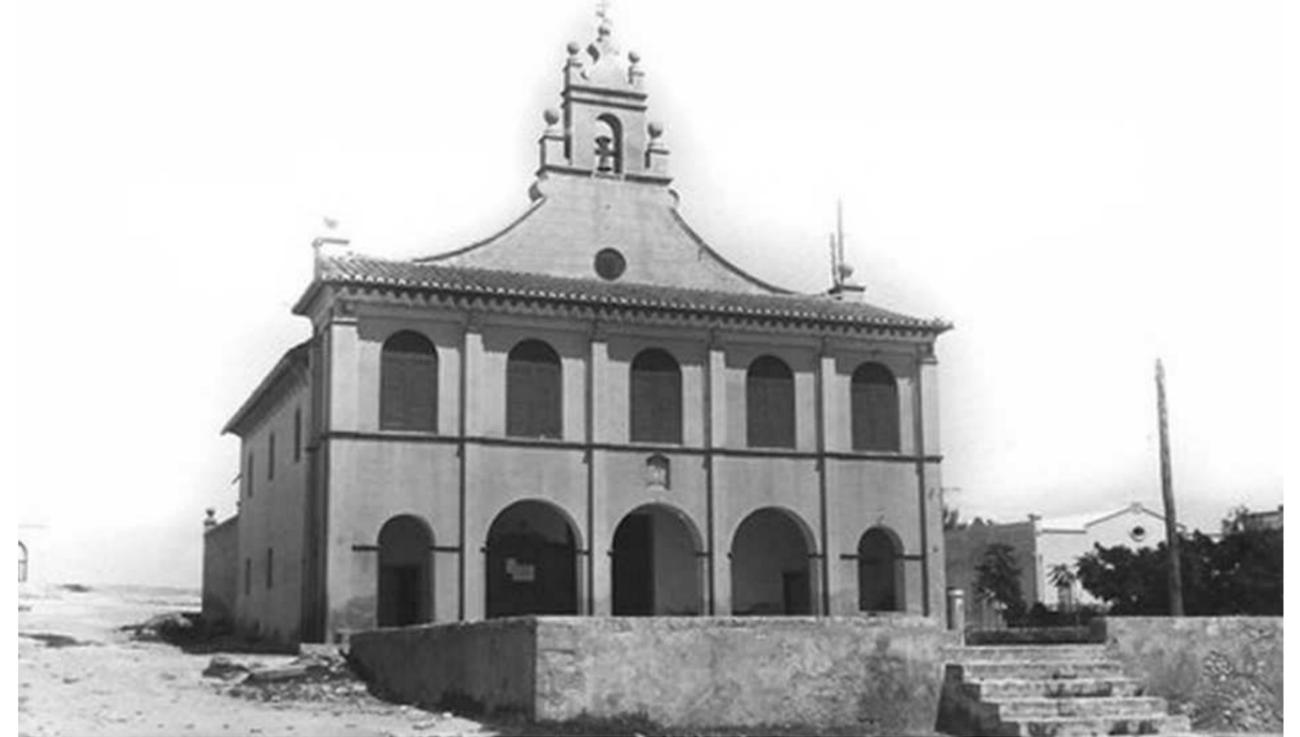
Si la comparamos con esta otra imagen de principio del siglo XX, vemos que en el transcurso de estos 20 o 30 años se han hecho muchas modificaciones.

En primer lugar, las ventanas de la planta primera, pasan de ser 3 ventanas pequeñas, a 5 ventanales con forma de arco.

En segundo lugar, vemos que el hueco circular del campanario no existía, en cambio parece como si se hubiese tapado un hueco que daba al interior de la cubierta, bien de decoración o de ventilación para evitar condensaciones.

Esta modificación podría explicar las fisuras que aparecen en el interior de la ermita, que analizaremos en el apartado de patologías.

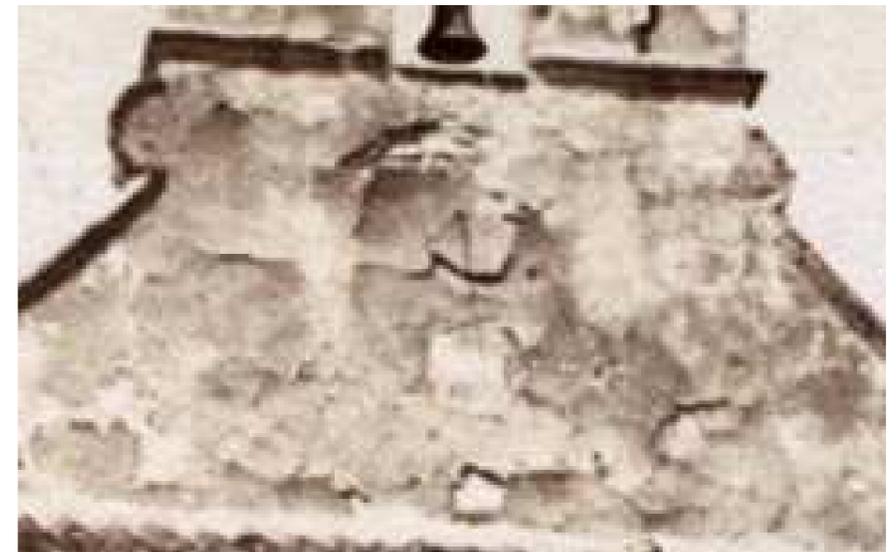
En el margen izquierdo arriba, en la fotografía de la Ermita más antigua, vemos lo que parece una chimenea. Que viendo el interior de la ermita, concretamente el hueco que hay en el muro, no es extraño pensar que antiguamente hubiese una estufa o chimenea situada ahí.

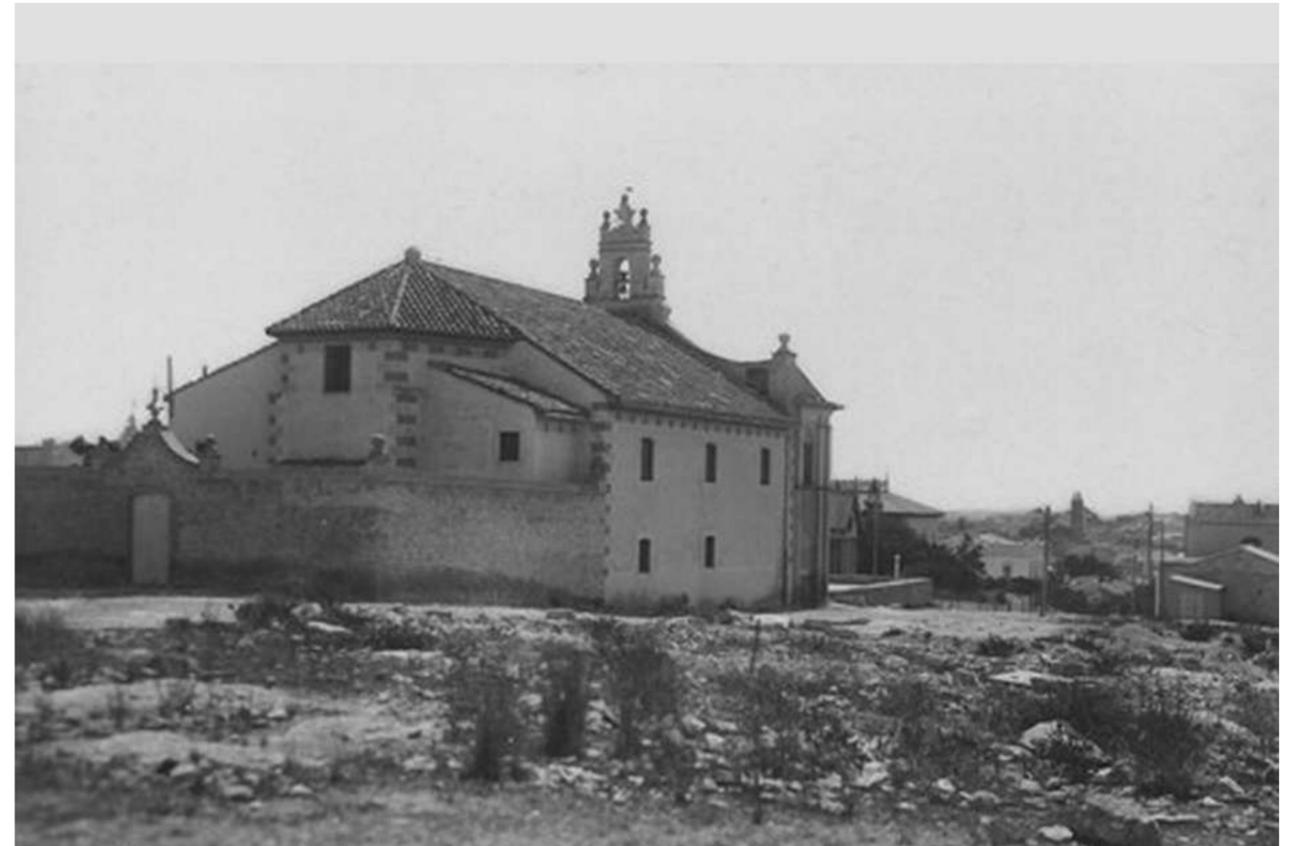
De esta última fotografía podemos sacar muchas suposiciones. En primer lugar la falta de traba entre la fachada lateral de la ermita y el muro de mampuestos que cierra el patio trasera, hace pensar que dicho muro que ha hecho posterior al edificio inicial.

Lo mismo ocurre con el volumen de la fachada principal, puede que la Ermita en un primer momento solamente tuviese el plano donde está incluido el campanario como parte frontal, y el atrio de entrada fuese una adición posterior.

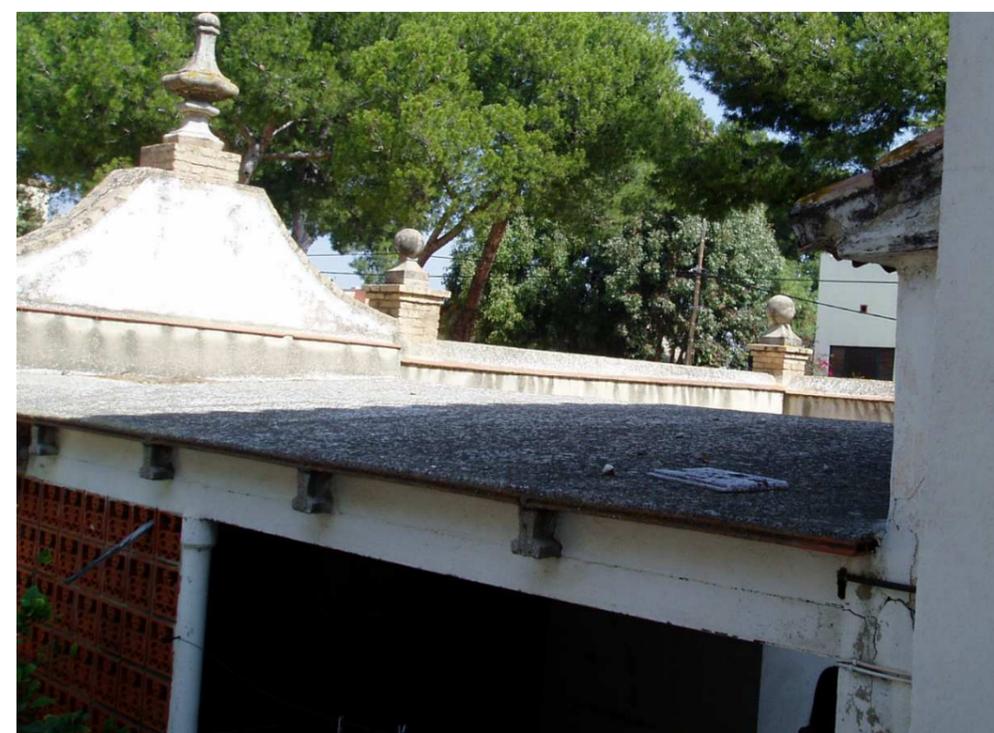
En segundo lugar, si nos fijamos en la cornisa de toda la ermita y la de los volúmenes en cuestión, por un lado la escalera, y por otro el volumen que contiene el baño y la estancia trasera. Vemos como en el lado de la escalera sí que mantiene la misma cornisa, pero en el lado de la izquierda si nos situamos en la parte de atrás mirando hacia la Ermita, vemos que no tiene la misma cornisa. Y además, la última ventana no sigue la línea de las demás ventanas.

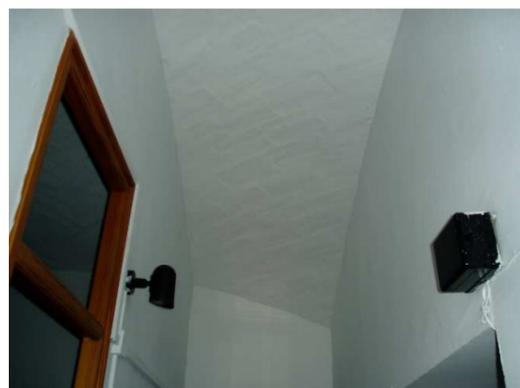
Bóveda tabicada revestida
Planta superior

Podemos ver cómo eran antes, ya que las bóvedas de la planta superior conservan el revestimiento.

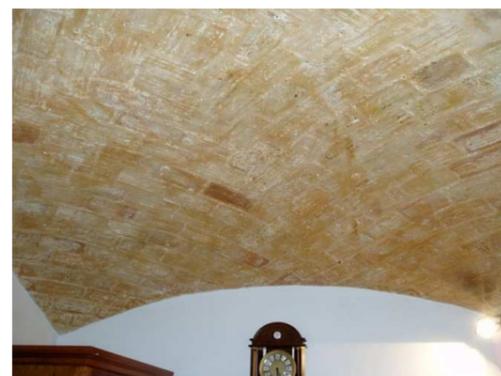
Bóveda tabicada ladrillo visto
Planta Inferior

También se intervino en las bóvedas de crucería de las naves laterales, donde se picó el revestimiento de cal para dejar visto el ladrillo.

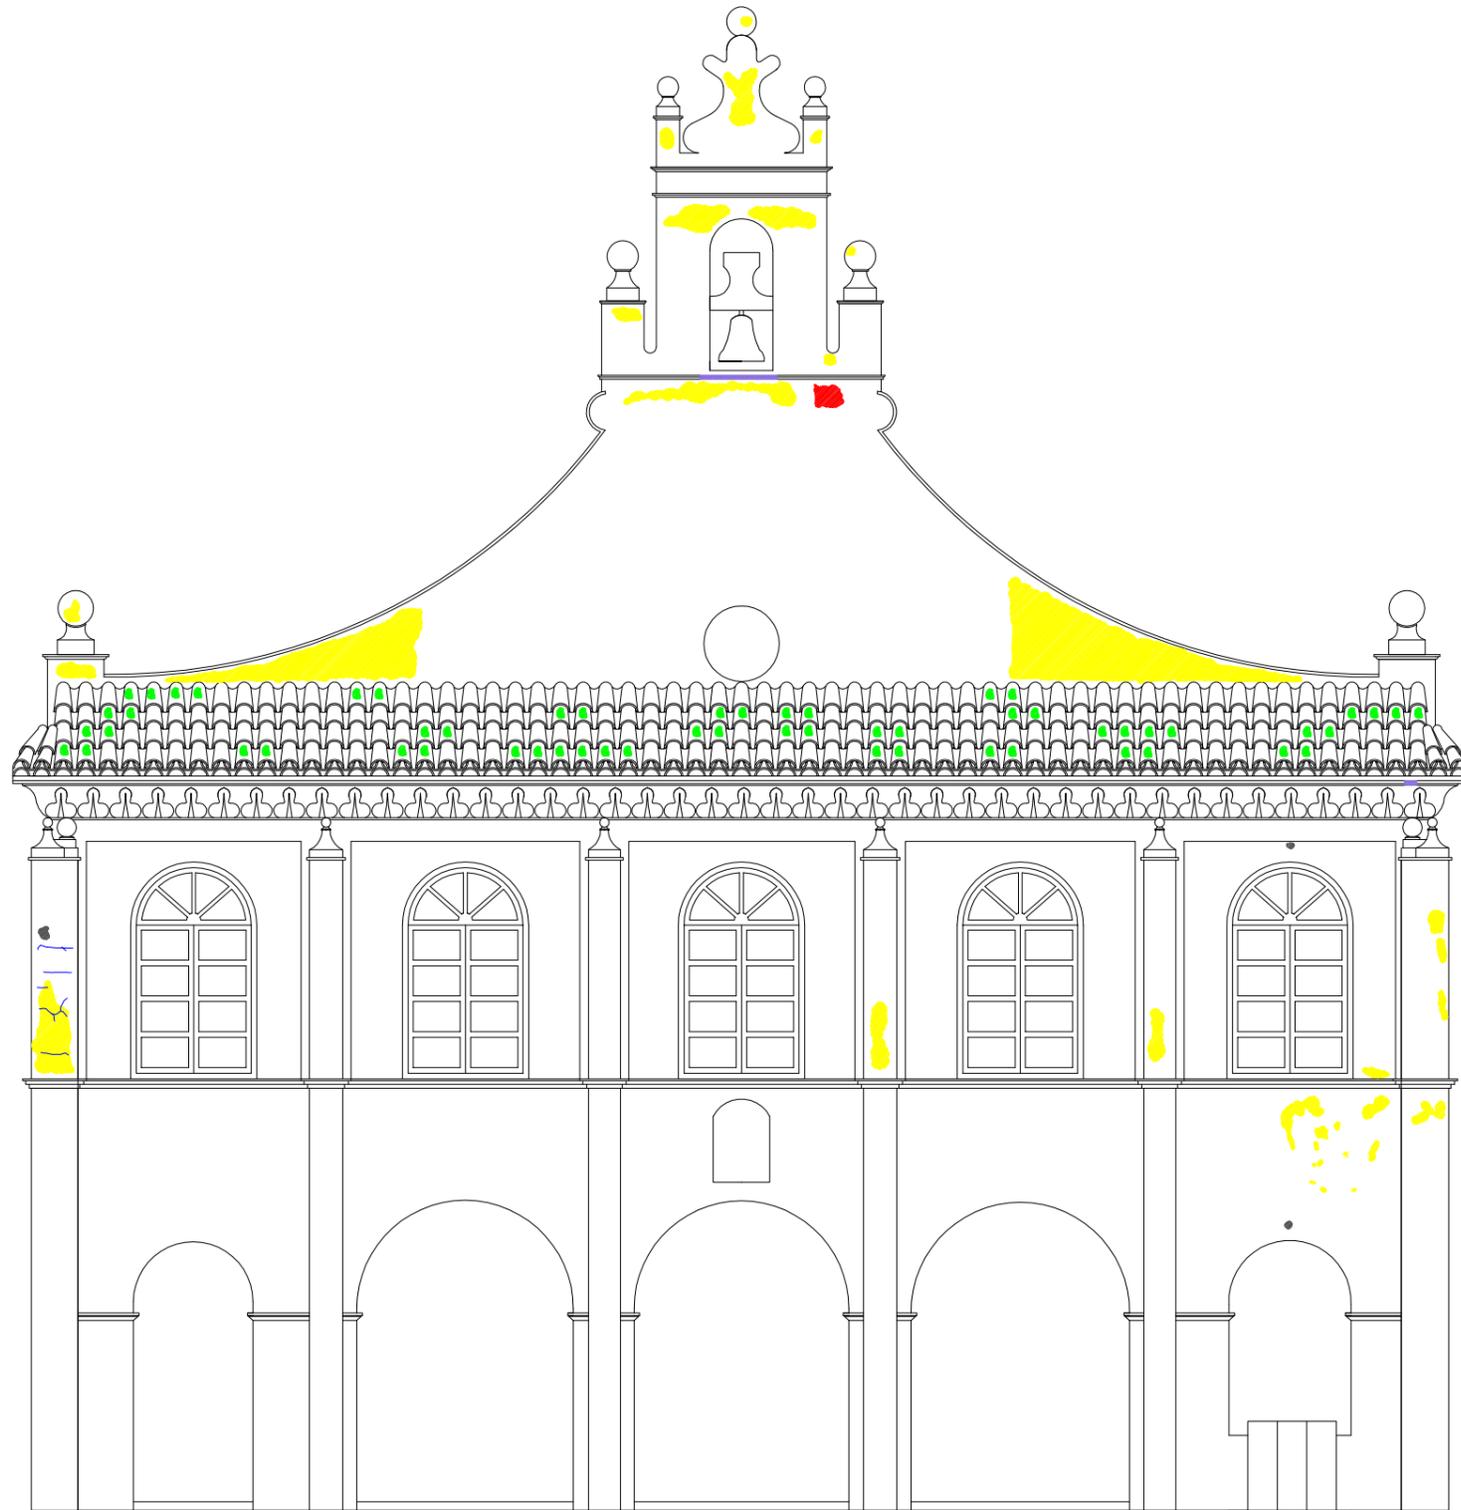
LESIONES FACHADA POSTERIOR

- Exfoliación
- Desprendimiento
- Fisuras
- Elementos impropios
- Musgo
- Falta de material

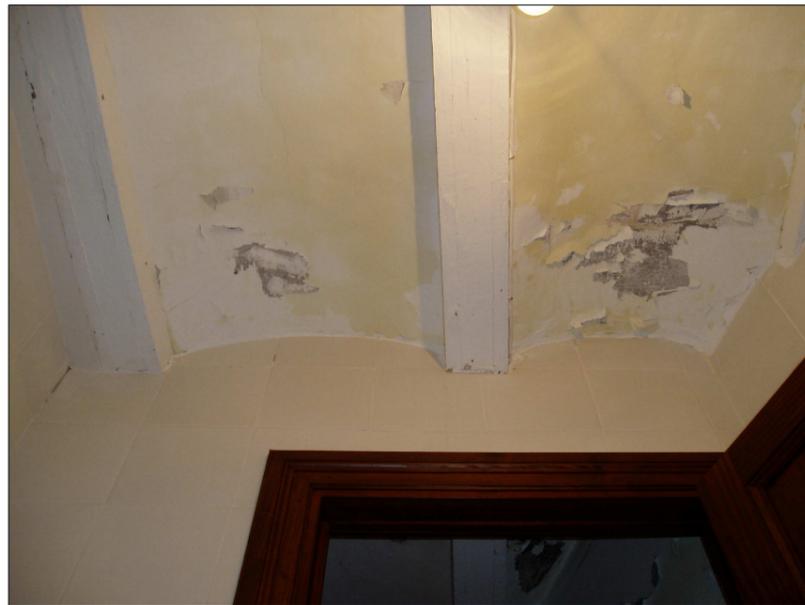
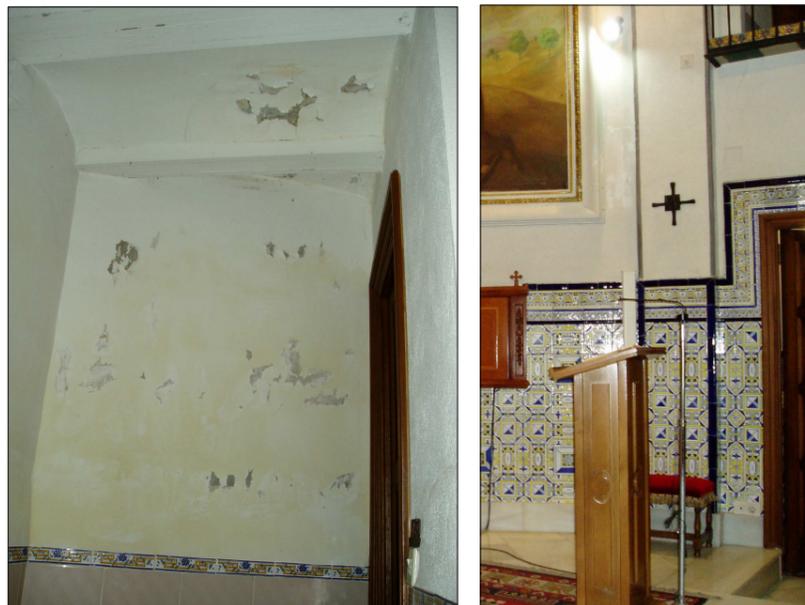
Ubicación: Forjado de planta baja en la zona lateral derecha contigua al altar, prolongándose por el muro que separa éste del aseo de la misma planta.

- La bañera del aseo de la planta superior podría estar mal sellada o incluso no estarlo.
- Otra posible causa es que por la antigüedad de las instalaciones los codos de las uniones pierdan agua y goteen.

Se comprobaría tanto en el forjado como en el muro si hay piezas dañadas por la humedad que hayan perdido capacidad resistente, y se sustituirían por unas similares.

Con el forjado y el muro secos se volvería a revestir de igual forma que el resto de elementos.

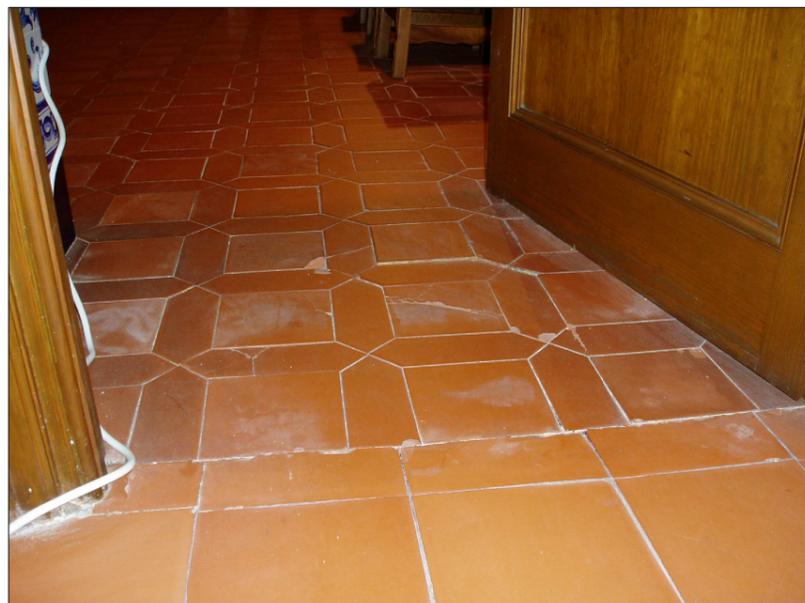
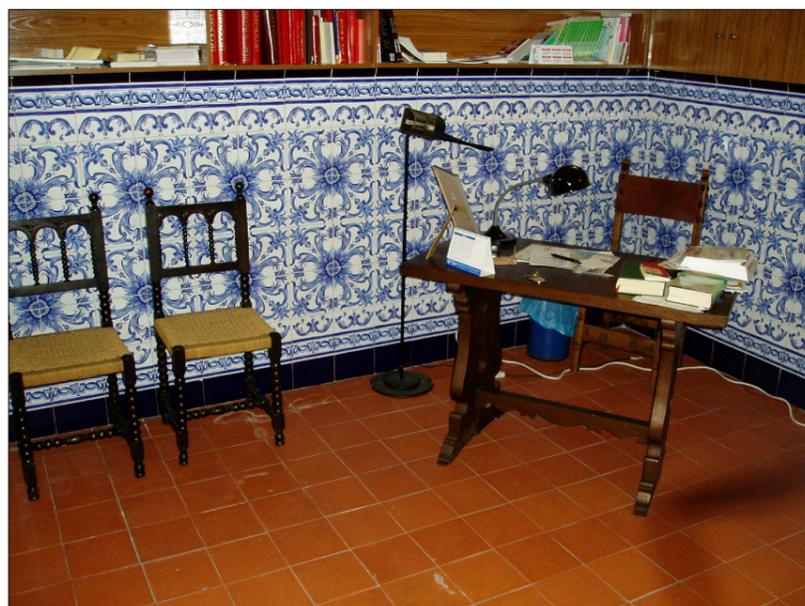
HUMEDAD CON EFLORESCENCIA DEL SUELO

Descripción: Rotura por tracción del pavimento de planta baja en la nave lateral derecha por la presencia de humedad ascendente del terreno que junto con las sales presentes provoca eflorescencias. Las sales al entrar en contacto con la humedad se mueven, así se cargan químicamente con más materiales y llegan al exterior, donde cristalizan, se desecan, quedando la sal en forma de mancha blanca.

Ubicación: Suelo de planta baja de la nave lateral derecha en el acceso a la sacristía.

-Humedad ascendente del terreno.

Posibles efectos secundarios: Humedad + Sales → Eflorescencia → Rotura de piezas

-En este caso, como el pavimento no se puede aprovechar y es necesario eliminar la humedad para que no se repita la lesión, habría que picar la zona para dejar una junta elástica que se comunique con otra entrada de aire en el lateral que permita la ventilación. También se emplearían sales desecadoras para acabar de eliminar la humedad y por último se colocaría una capa impermeable bajo el pavimento nuevo.

-Otra solución sería crear un sobresuelo sobre tabiques conejeros y mechinales en los muros laterales para una ventilación cruzada, que además permitirían airear el muro y evitar así su humedad por ascensión capilar.

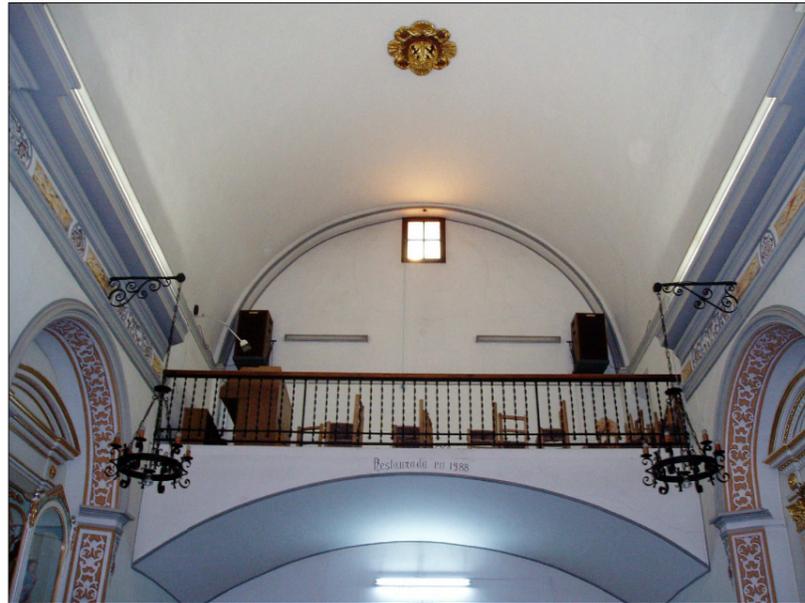
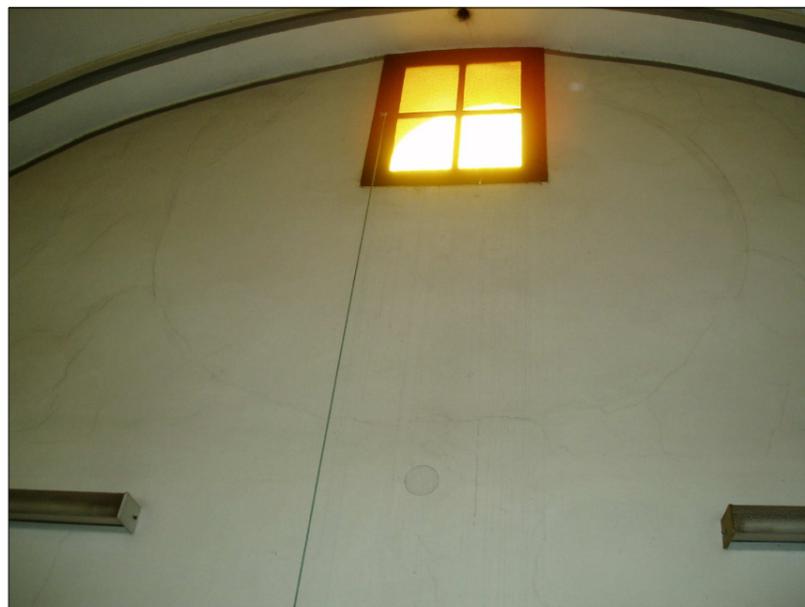
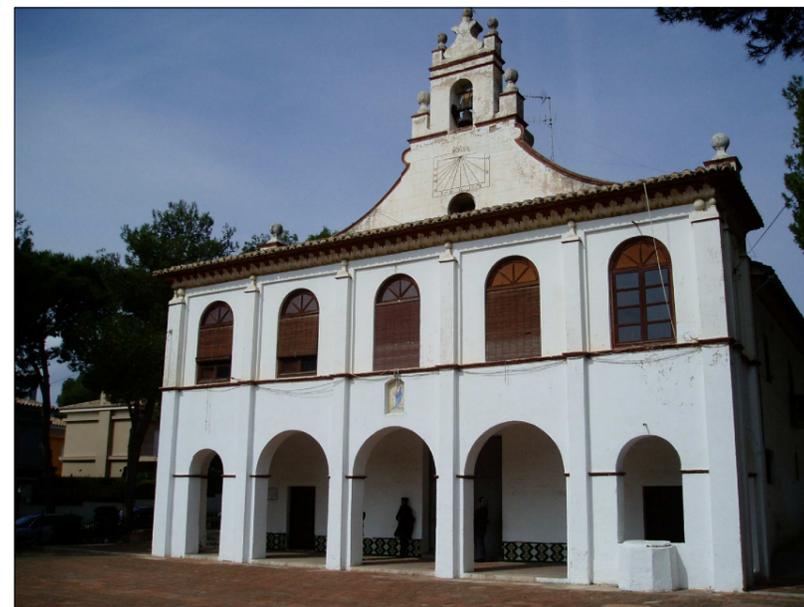
FISURA CIRCULAR

Descripción: Fisura circular en la cara interior del muro de fachada principal que no se observa al otro lado.

- Posible presencia de un óculo en la fachada principal, que con la ampliación del atrio delantero eliminaron.
- Elemento decorativo de gran entidad en el interior que ya han retirado.

Posibles efectos secundarios: Desconchados de la capa superficial de recubrimiento.

Ubicación: Muro de cierre de fachada principal bajo la ventana.

Propuesta de intervención: Como son fisuras bastaría con retirar la capa de revestimiento afectada y rellenar con una resina epoxi elástica para después volver a revestir.

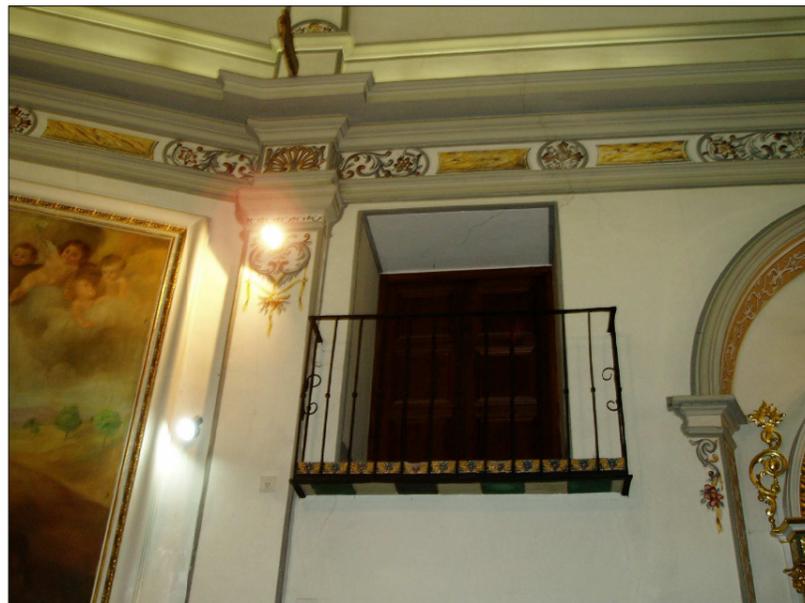
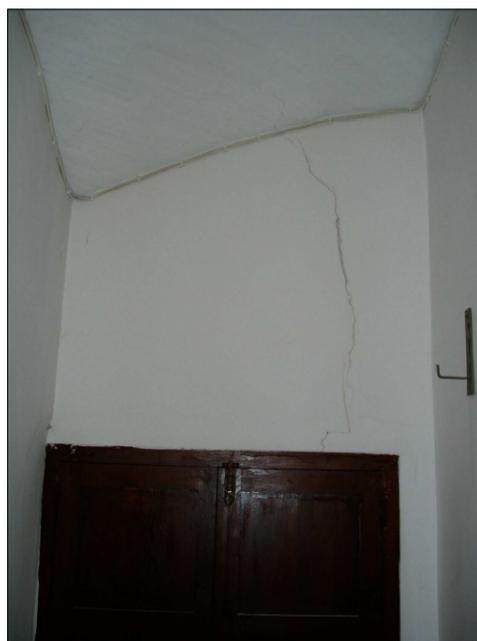
GRIETAS EN ESQUINA DE HUECOS

Descripción: Grieta vertical que nace en la esquina superior del hueco más alejada del arco fajón y por ello menos reforzada, hasta llegar a la bóveda de cañón. Aparece también con la misma forma al otro lado del muro.

Ubicación: Esquina de huecos en los muros laterales de la nave central.

- La fisura aparece en la intersección del telar y el dintel como consecuencia de que el dintel no descarga en los laterales el movimiento del tímpano.
- Cesión del forjado de la planta piso.
- Movimientos del edificio a causa de excavaciones próximas, como por ejemplo extracciones de piedra de los pedreres.
- Asentamientos del terreno.

Posibles efectos secundarios: Rotura del revestimiento y la ornamentación.

Propuesta de intervención: En primer lugar habría que comprobar si la grieta ha alcanzado su estabilidad, es decir, si cambian o no sus dimensiones.

Para ello habría que descargar el peso que soporta para evitar ese aplastamiento que producen los materiales situados por encima de él, previa eliminación de todo material que ejerza cargas innecesarias.

Por último se rellenaría la grieta con resina y para recuperar la continuidad del elemento se cosería mediante grapas metálicas.

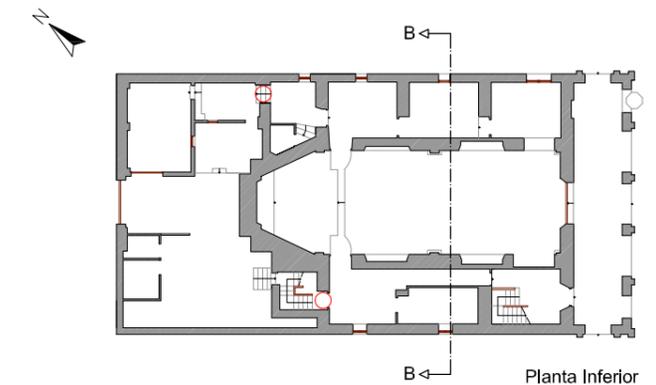
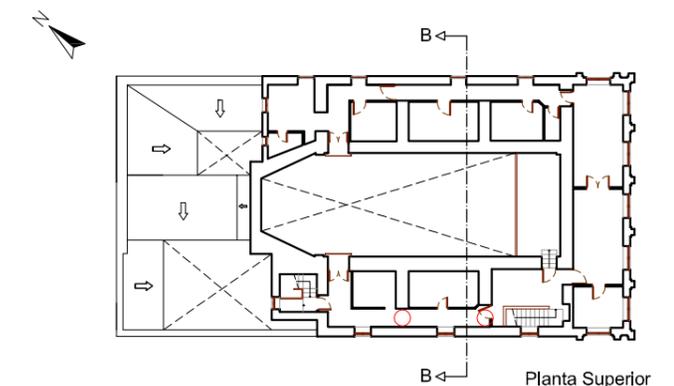
FISURAS POR ARCO DE DESCARGA

Descripción: Aparecen grietas en forma de arco de descarga arriba de huecos delimitados por arcos.

Ubicación: Huecos de paso en los contrafuertes en las naves laterales.

Como las fisuras aparecen, en la mayoría de los casos, como consecuencia de huecos abiertos en los contrafuertes, siendo estos elementos estructurales importantes, si es necesario coser para que recuperen su forma de trabajo.

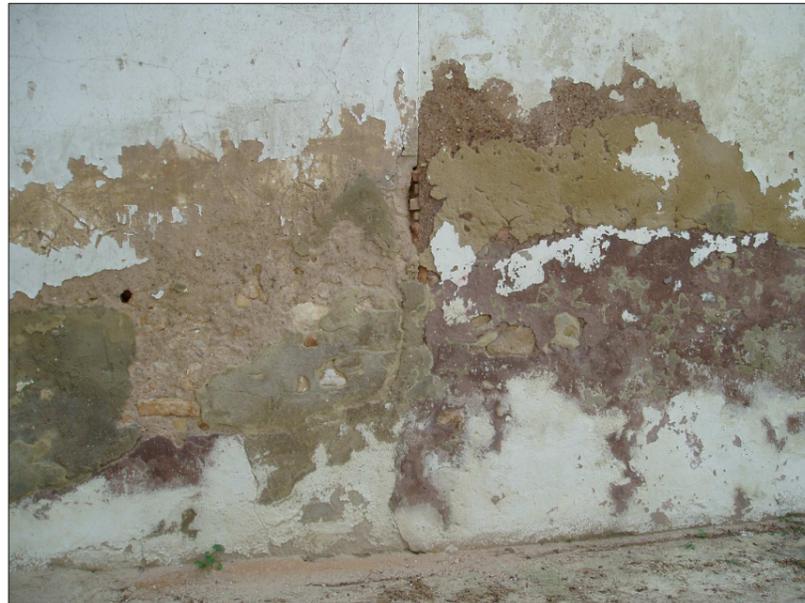
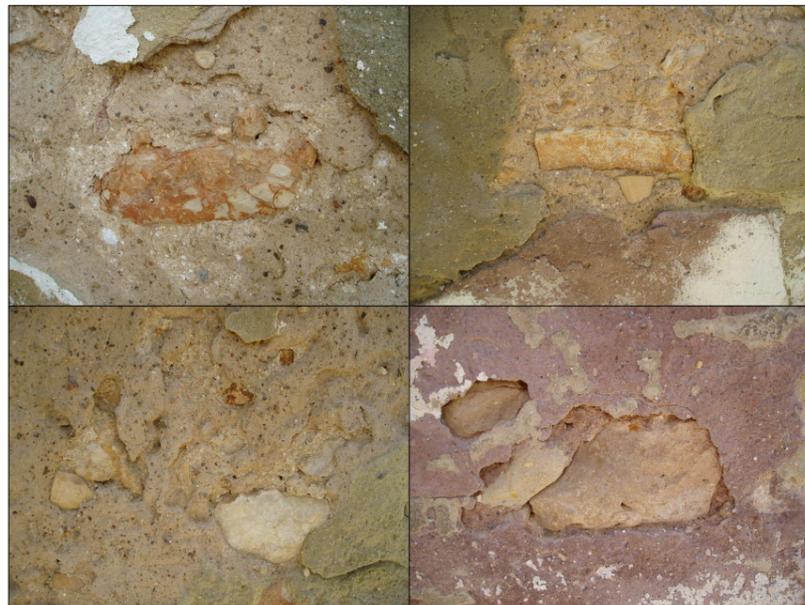
DESCONCHADOS Y DESPRENDIMIENTOS DEL MURO

Descripción: Amplios desconchados de la capa superficial de revestimiento del muro llegando a desprendimientos puntuales del propio muro.

- El material del muro se está disgregando a causa de que la humedad del terreno asciende por capilaridad y afecta a la fina capa exterior arenizándola.
- Mampostería en contacto directo con la tierra.
- Ausencia de barrera horizontal impermeable.

Ubicación: Zócalo de la fachada noreste. También encontramos estas lesiones de forma más leve en la fachada suroeste.

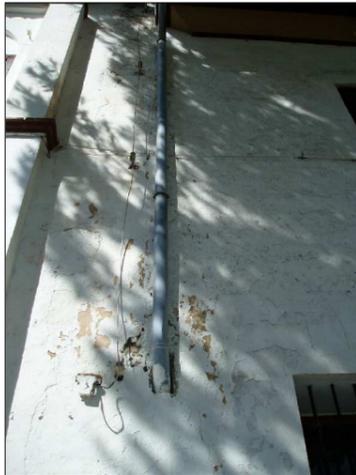
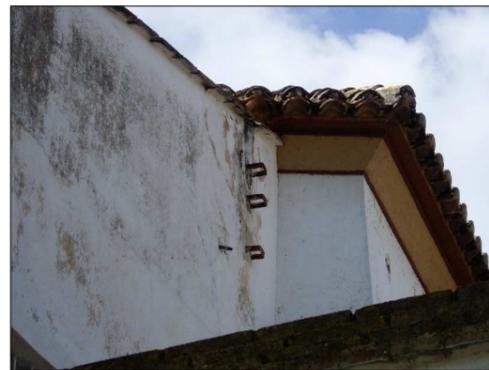
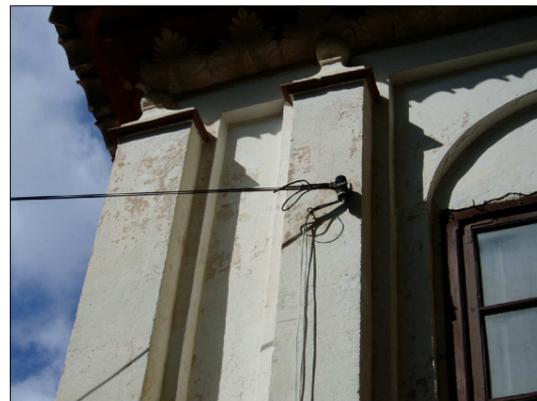
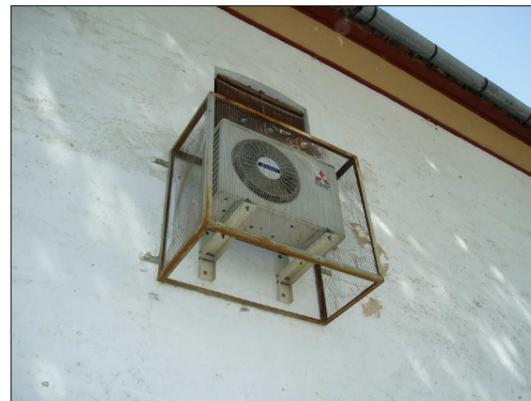
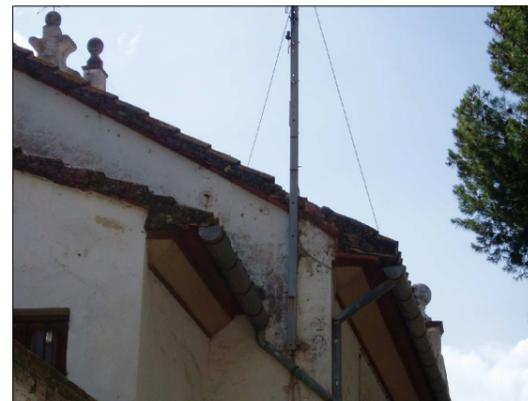
ELEMENTOS IMPROPIOS

Descripción: Colocación de elementos tales como aparatos de aire acondicionado, cableado, canalones y bajantes, ganchos, antenas, salidas de humos.

Posibles causas:

- Adaptación del edificio a nuevas funciones
- Elementos obsoletos

- Rotura de la estética del edificio.
- El deterioro de los elementos puede provocar daños sobre el edificio como suciedad o lavados.

En aquellos elementos que sí tengan función intentar ocultarlos de forma que no choquen con el carácter del siglo XVIII que tiene el edificio.

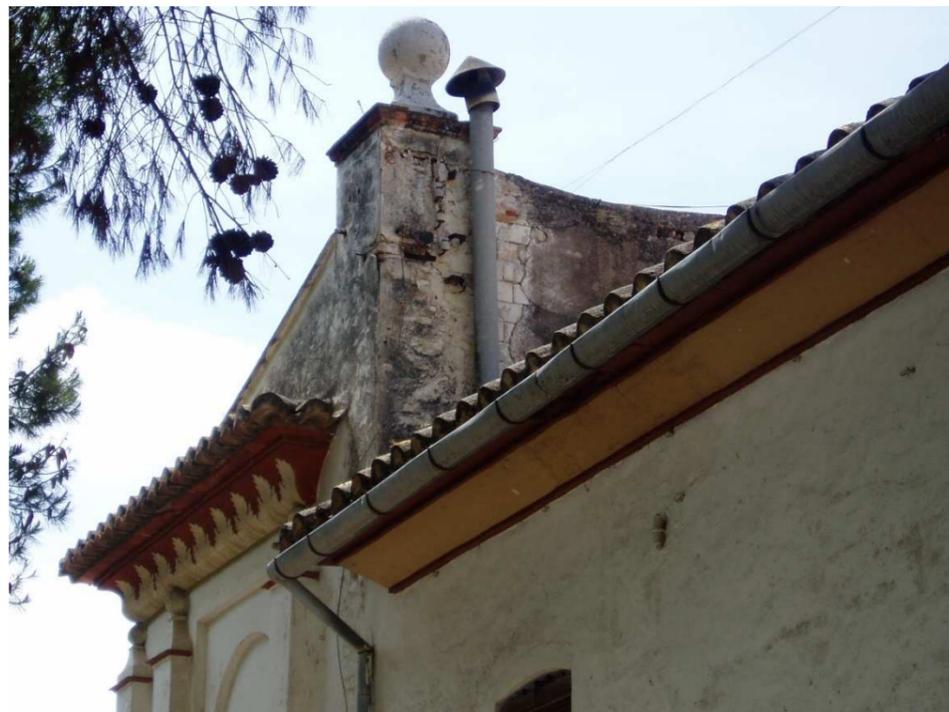
PARTE TRASERA DEL CAMPANARIO
