El objetivo principal del proyecto, es el estudio de la evolución de la Ermita del Salvador de Godella, tanto histórica como constructiva, así como el análisis del estado actual. De esta forma podremos mantener su esencia y respetar su carácter a la hora de realizar una intervención.

La Ermita del Salvador es uno de los monumentos religiosos más importantes que conserva el municipio. Es una Ermita del siglo XVIII, de estilo barroco, que actualmente se encuentra abierta al culto como parroquia.

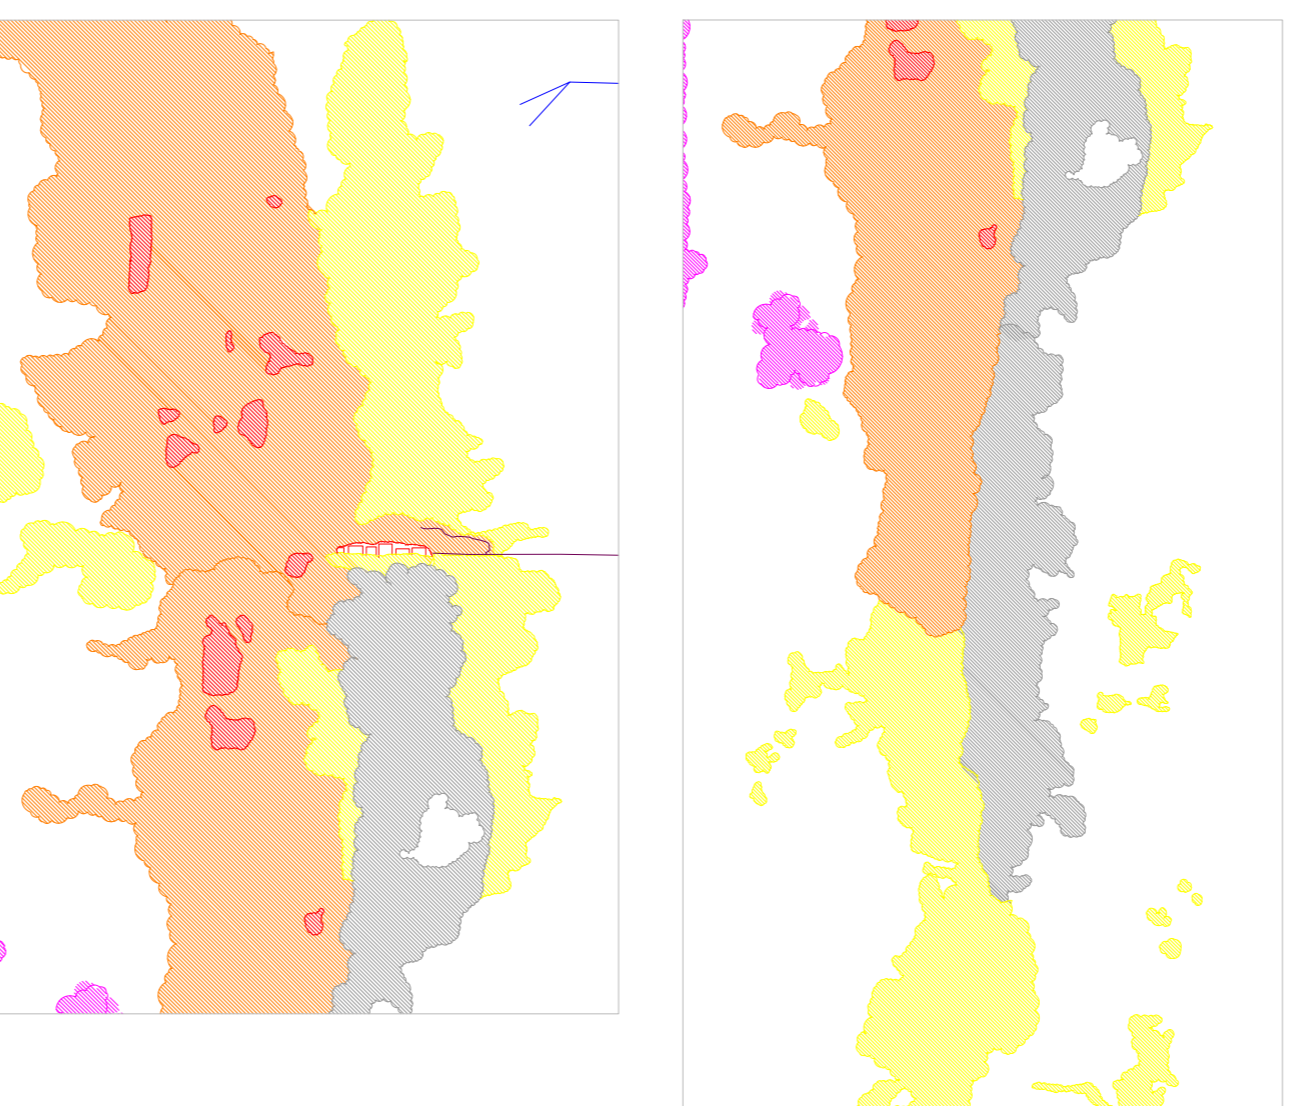
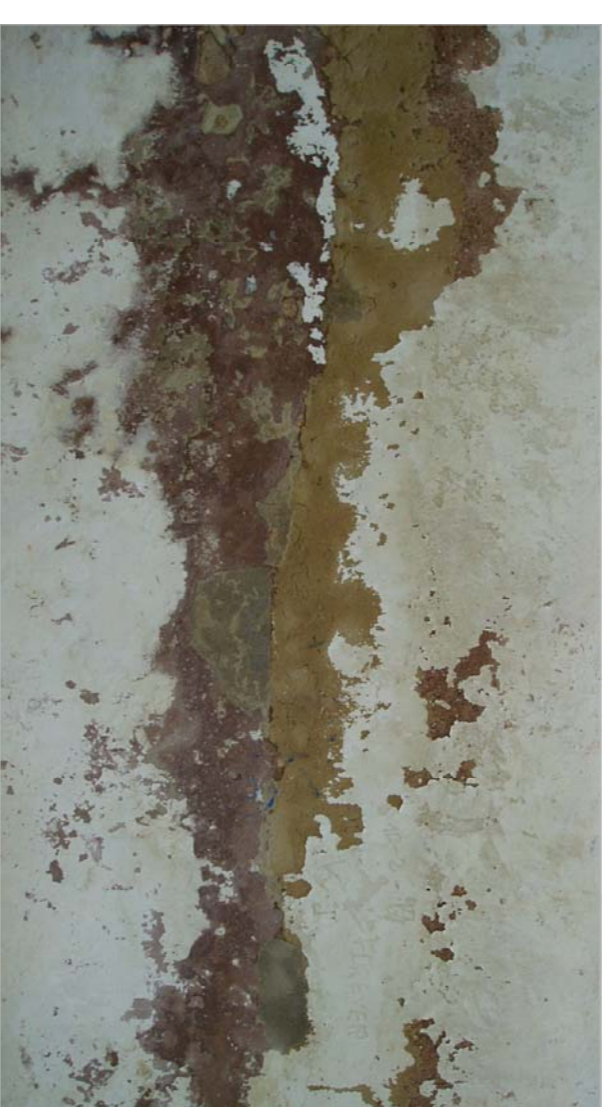
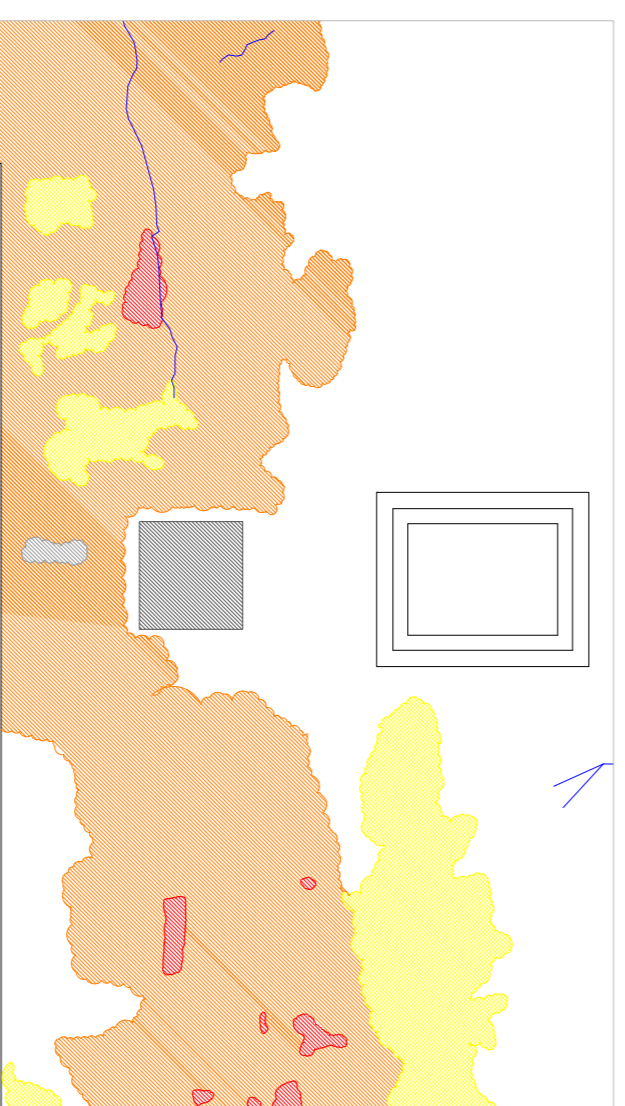
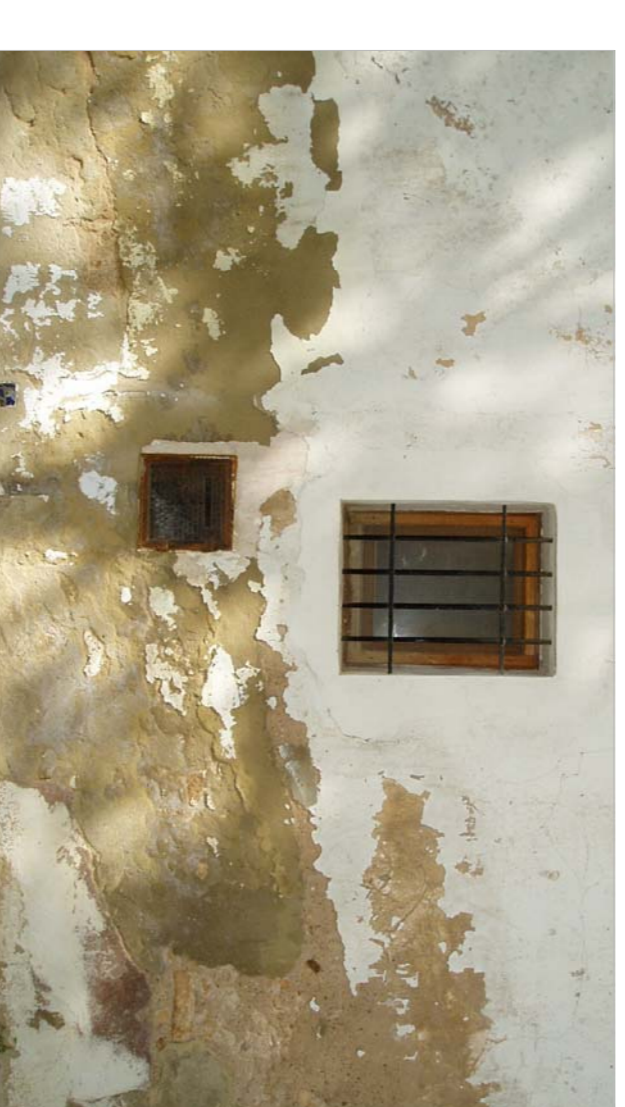
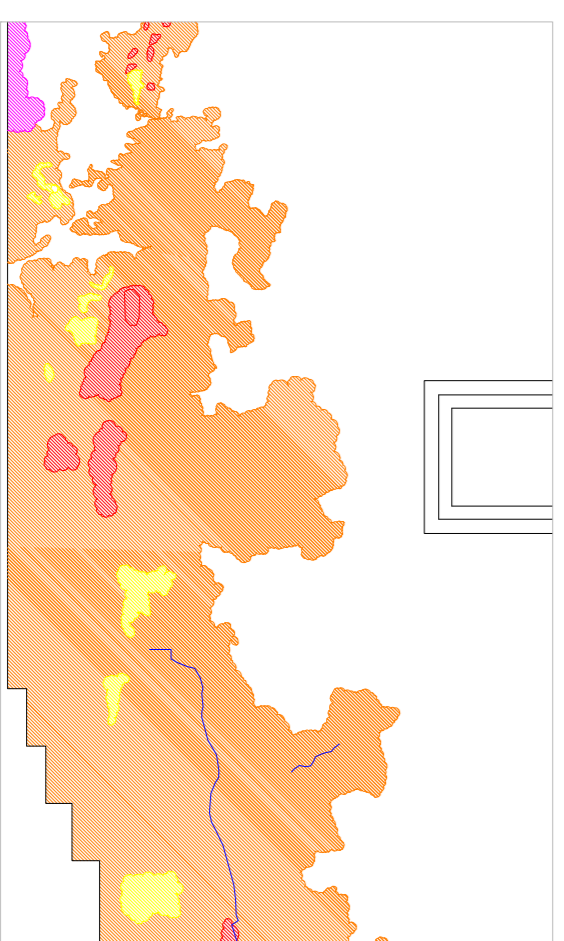
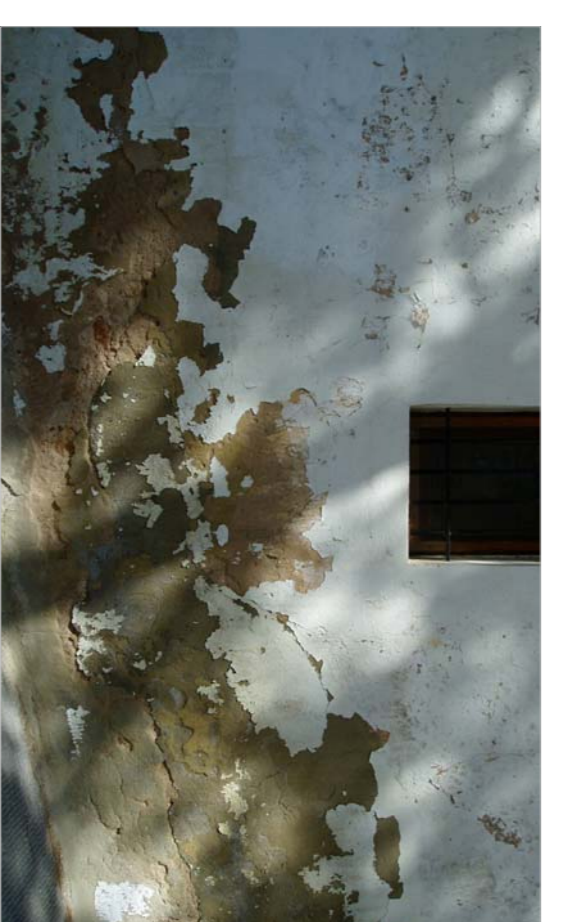
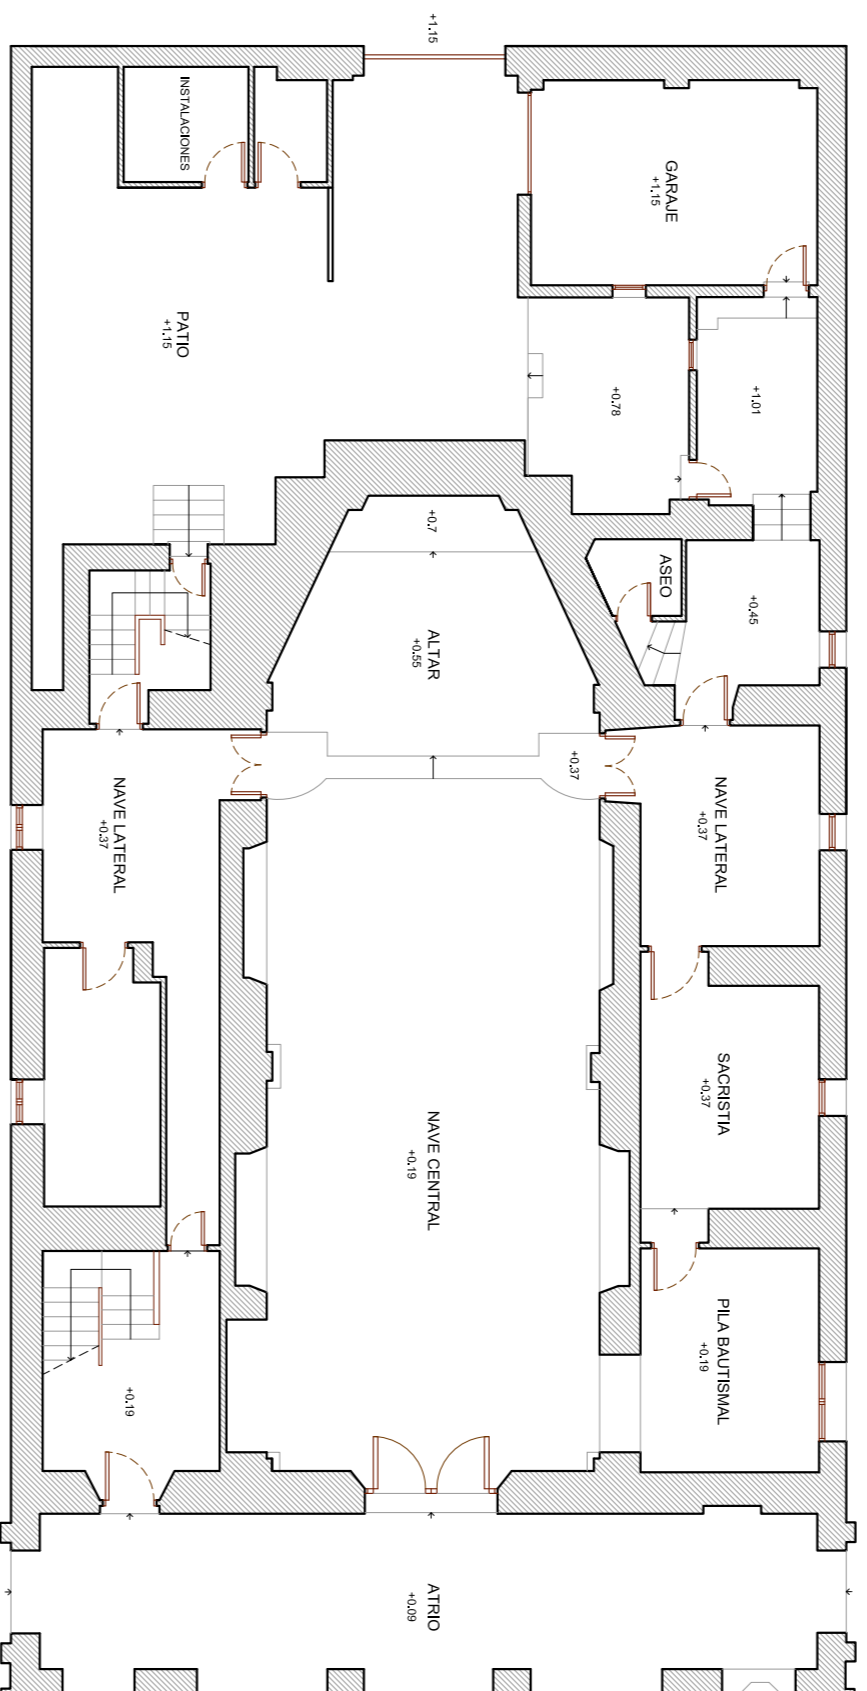
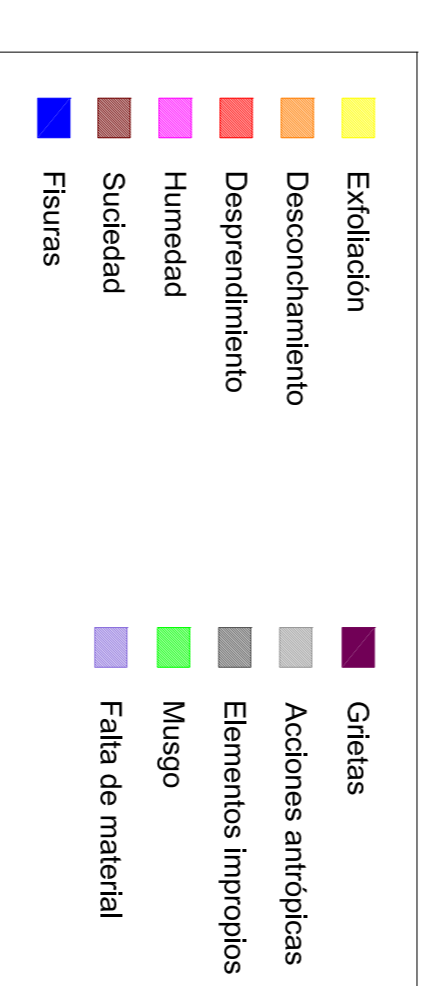
DESCONCHADOS Y DESPRENDIMIENTOS DEL MURO

Descripción: Amplios desconchados de la capa superficial de revestimiento del muro llegando a desprendimientos puntuales del propio muro.

- El material del muro se está disgregando a causa de que la humedad del terreno asciende por capilaridad y afecta a la fina capa exterior arenizadísima.
- Mampostería en contacto directo con la tierra.
- Ausencia de barrera horizontal impermeable.

Formación de eflorescencias salinas.

Propuesta de intervención: Buscar el punto del muro hasta el que ha llegado la arenización retirando todo el material disgregado.

Después se rellenaría de nuevo con materiales similares a los originales del muro y por último se revestiría.

También habría que evitar la humedad por capilaridad del muro, mediante sistemas de drenaje o creando barreras impermeables, para mantener en todo momento el agua alejada de la base del ceramamiento.
