ESTUDIO CROMÁTICO DEL DESGASTE SUFRIDO POR EL PAVIMENTO DE LOS BALCONES DE LA REAL BASÍLICA DE LA VIRGEN DE LOS DESAMPARADOS DE VALENCIA Y DE SU PROCESO DE LIMPIEZA Y CONSOLIDACIÓN

RESUMEN: *El presente trabajo tiene por objeto cuantificar el desgaste cromático sufrido por el pavimento cerámico de los balcones de la nave central de la Basílica de la Virgen de los Desamparados de Valencia, debido a su uso; así como, los cambios cromáticos experimentados tras su limpieza y consolidación.*

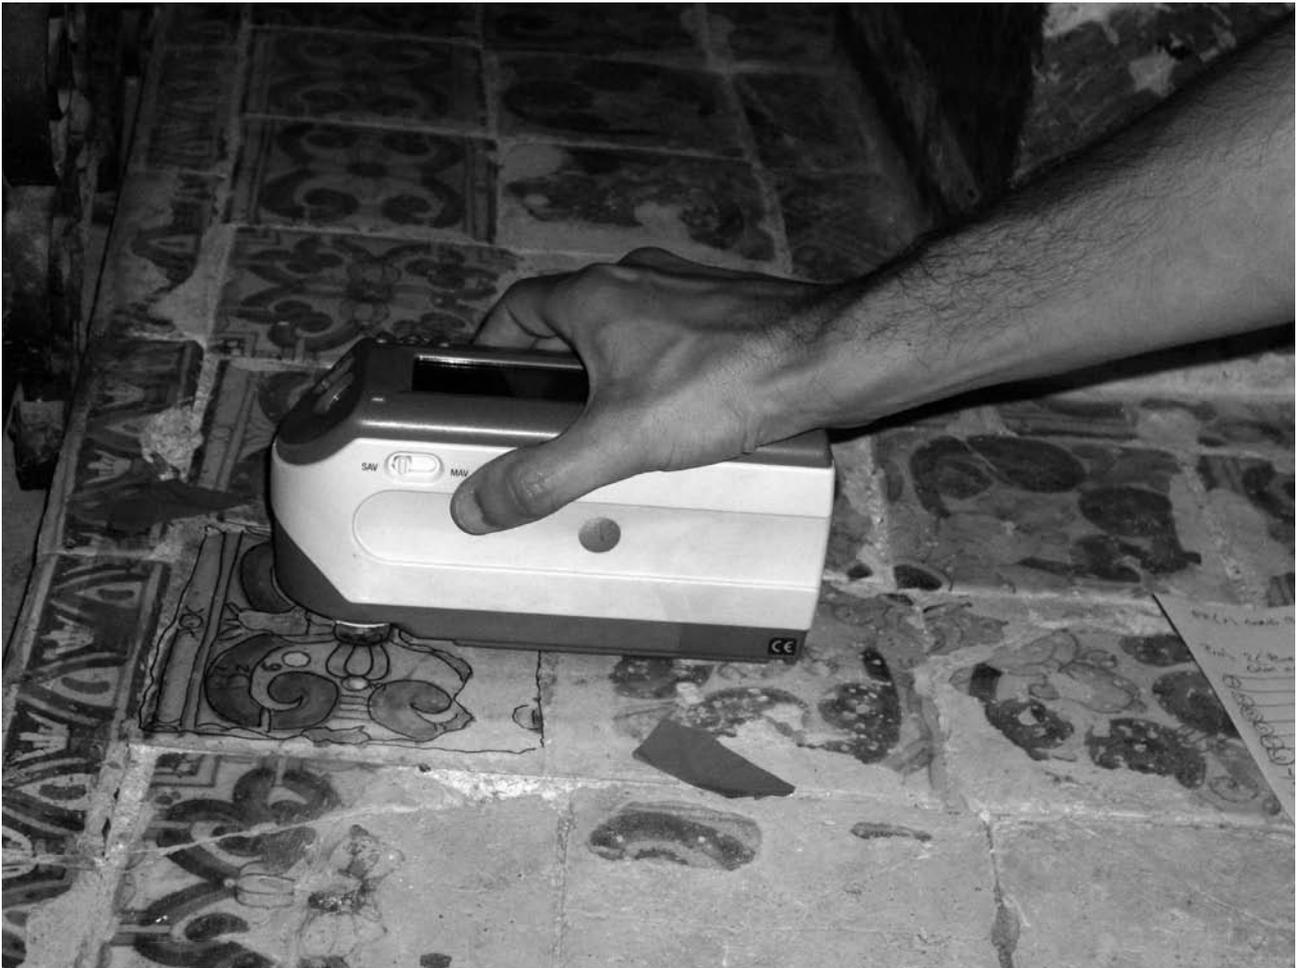
Figura 4. FALTA PEU DE FOTO

Una vez retirados todos éstos daños quedaron visibles otros más intensos, producidos por los sucesivos repintes que a lo largo del tiempo han ido realizándose en las rejeras de las balconadas. Para su erradicación, se aplicó un producto químico específico mediante empacos en periodos de 10 minutos hasta su reblan-

Concluidos todos estos procesos de limpieza se procedió a neutralizar la acción de los productos aplicados, junto al tratamiento para la eliminación de sales solubles, que a través del test de solubilidad dieron una medición de $247\mu\text{s}$. Esta operación se llevó a cabo mediante la sucesiva aplicación de empacos de arboce[®] en agua desmineralizada durante intervalos de 4 horas y por un periodo de 15 días, llegando de este modo a la estabilización obra.
