TECNICAS NO-DESTRUCTIVAS EN LA CONSOLIDACIÓN ESTRUCTURAL. EL CASO DE LA BASÍLICA DE VALENCIA

Ignacio Bosch Reig, María José Ballester Bordes, Bernardo Perepérez Ventura y Emilio Barberá Ortega
 Instituto Universitario de Restauración del Patrimonio de la Universidad Politécnica de València
 Análisis e Intervención en la Arquitectura Monumental e Histórica

RESUMEN: *En el presente artículo se describe el programa de ensayos para determinar las características físico-mecánicas de los materiales a emplear, su comportamiento en condiciones reales, y su proceso de puesta en obra, describiendo, igualmente el método seguido para la consolidación estructural de las cúpulas de la Basílica de la Virgen de los Desamparados de Valencia. Todo ello, con la utilización de técnicas no-destructivas, de examen y de actuación, como: fotografía específica; colorimetría; técnicas instrumentales de examen físico-químico (MO, AI, SEM/EDX; HPLC; GC/MS; UV-Vis; PH); detección de metales; emisión de rayos multifrecuencia; ultrasonido; termografía; endoscopia; e inspección y ejecución con vehículo móvil robotizado. Estos trabajos han sido realizados desde el Instituto de Restauración del Patrimonio de la U

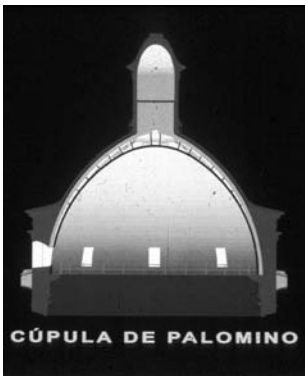
Figura 2. Esquema constructivo del conjunto cúpulas exterior e interior, tambor y linterna

- La diferente deformación por fluencia y comportamiento térmico de las cúpulas han propiciado la transmisión de cargas desde la exterior a la interior, a través de los anclajes, produciendo su punzonamiento, con abolsamientos y desprendimientos parciales de la capa pictórica.
- Las altas deformaciones de segundo orden (pandeo de lámina) y las derivadas de las tensiones de membrana, en las zonas inter-nervios, son causa de la disgregación y rotura de las dos roscas, que se presentan como posible síntoma de agotamiento de la fábrica.
- El análisis de las deformaciones debidas al sismo ha puesto de manifiesto el distinto periodo de vibración de ambas cúpulas, con riesgo de posible colapso por fatiga de la cúpula interior, al concentrarse las

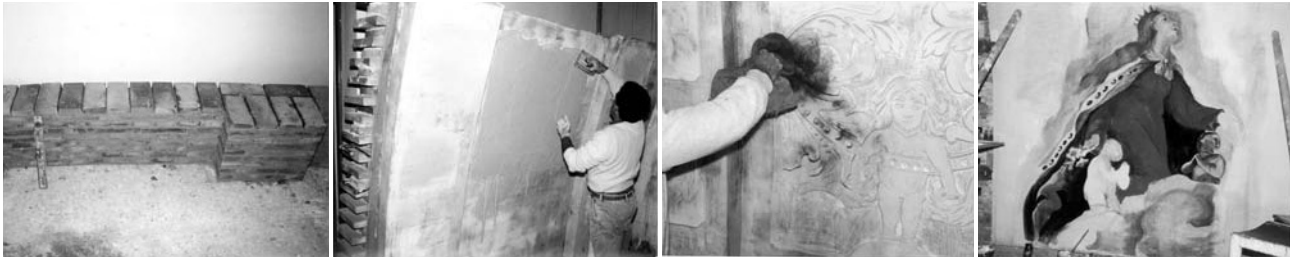
Figura 7. Modelo A

Este modelo, como se observa en la figura 7, reproduce fielmente los materiales, dimensiones, tipología, acabados y situación de deterioro de las cúpulas, en una zona de 3,00 m de anchura y 2,20 m de altura, llegando a reproducir los esgrafiados del intradós de la cúpula exterior, la suciedad de la cámara intercúpulas, la disgregación de la segunda rosca de ladrillo de la cúpula interior y la pintura mural al fresco de su intradós².

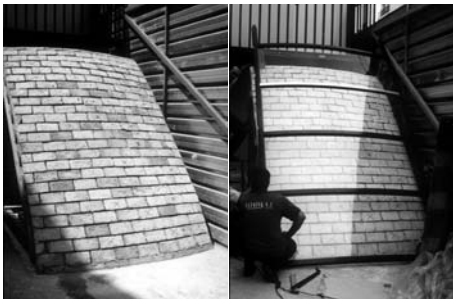
Figura 8. Modelo B

Este modelo, que vemos en la figura 8, reproduce la materialidad de la cúpula interior, en una zona de 2,00 x 2,40m, reproduciendo específicamente la pérdida del material de juntas. Igualmente reproduce la curvatura y distancia relativa de la traza de la cúpula exterior, a través

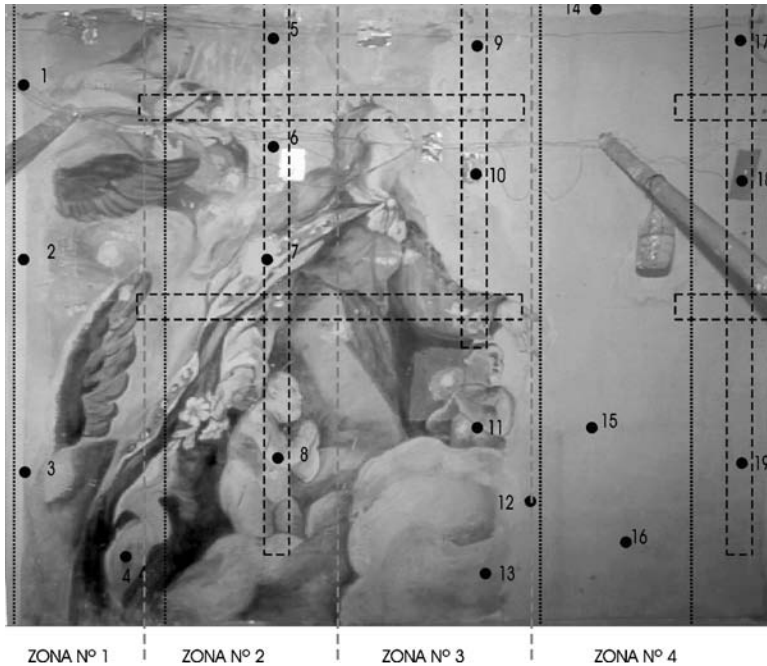
Figura 11. Señalización de los puntos de control del ensayo de afectación a las pinturas, dispuestos sobre el modelo A

Objeto: verificar la posible afección cromática o material, en las pinturas, de las actuaciones de refuerzo (tejido cuadriaxial de fibras aramílicas en bandas de 8 cm adherido con resina epoxi, resina acrílica o mortero de cal), y del relleno de la cámara intercúpulas con esferas de arcilla expandida, o espuma de poliuretano. La figura 11 nos permite apreciar la realización de estas verificaciones.

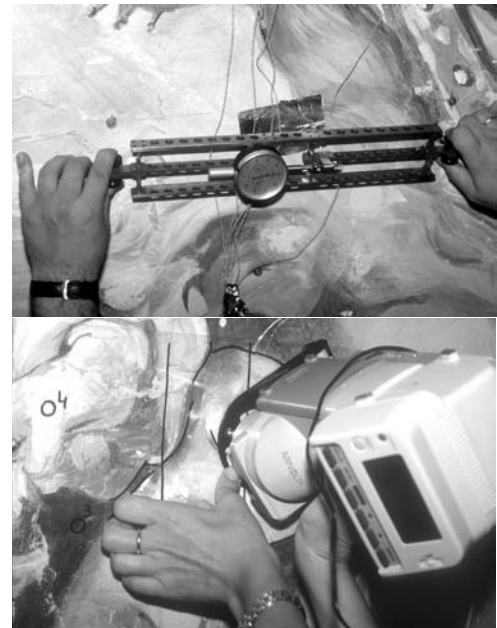
Figura 12. Control extensométrico y control colorimétrico

- Detección de humedades de condensación por posible falta de transpiración³.
- Control extensométrico de las posibles variaciones dimensionales⁴, tal como se aprecia en la figura 12.
- Variación de las coordenadas cromáticas: control mediante Espectrofotómetro de contacto Minolta CM-503, expuesto también en la figura 12.
- Existencia de variación morfológica interna, con formación de cristales de sales o eflorescencias, mediante ensayos físico-químicos.

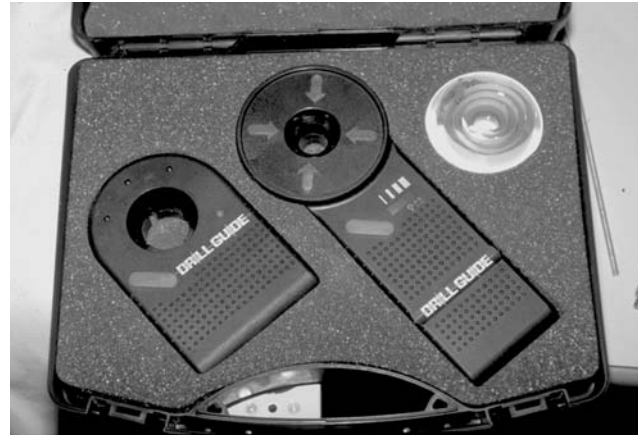
Figura 14. Aparato Posicionador, emisor-receptor multifrecuencia.

Técnicas aplicadas: radiografía gamma; y emisión-recepción multifrecuencia, con el posicionador DRILL GUIDE Bohrführungsgerät P801, que vemos en la figura 14.

La técnica de rayos Gamma, se establece como un método de alta precisión y eficacia para el fin perseguido, sin embargo, se descarta por la posible afección a personas, y al medioambiente, así como por la dificultad

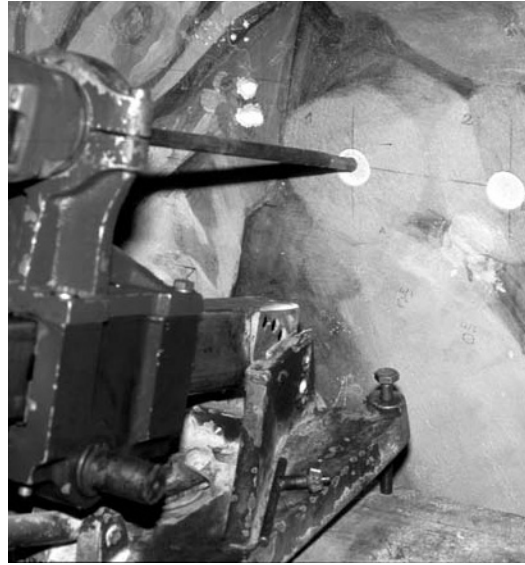
Figura 16. Ensayo de perforación desde el interior

Resultados: la perforación desde el exterior hacia el interior, sin afectar a la superficie pictórica es perfectamente viable. La técnica más adecuada es la de broca helicoidal, que no produce recalentamiento de la superficie pictórica.

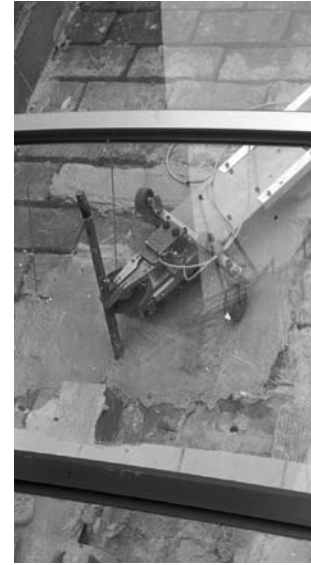
Figura 17. Ensayo de corte de anclajes

Objeto: verificar la puesta en obra del corte de los anclajes, mediante medios manuales y mecánicos robotizados, según se observa en la figura 17.

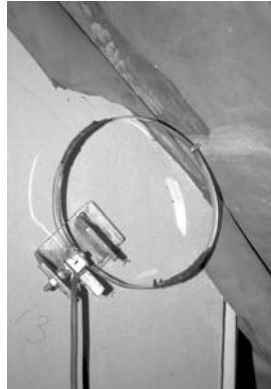
Figura 30. Trasductor de anillos resistentes para el control del corte de anclajes

- Se cortaron 57 anclajes de los 126 existentes.
- Los desplazamientos detectados se situaron dentro de las tolerancias admisibles a priori (0,30 mm).
- Las recuperaciones fueron completas e instantáneas.
- Las barras originales estaban en general descargadas, tal y como se esperaba.
- De las doce barras cortadas con un desplazamiento significativo comprendido entre 0,02 y 0,25 mm, 7 barras estaban trabajando a compresión y 5 a tracción. Ello confirma lo acertado de la decisión de anular las tensiones de los anclajes originales.
- No se detectó la aparición de fisuras u otro tipo de daños durante el proceso.

Se instaló un sistema de control y adquisición de datos, previamente tarado en el laboratorio de INTEMAC, que disponía de 32 transductores de anillos resistivos con un rango máximo de medida de 25 mm, y una apreciación de 0,001mm; y equipo de adquisición de datos con 32 canales de extensometría, con amplificación de la señal de entrada de 1 a 128.000 veces, y con una velocidad de muestreo comprendida entre 1 lectura cada 850 segundos, y 200.000 lecturas cada segundo, todo ello por canal. En la imagen 30 vemos uno de estos dispositivos.
