PROYECTO FINAL DE GRADO

Seguimiento de la reforma integral de una vivienda de 1956

5. DIARIO DE OBRA

OBRA REFORMA INTERIOR DE VIVIENDA

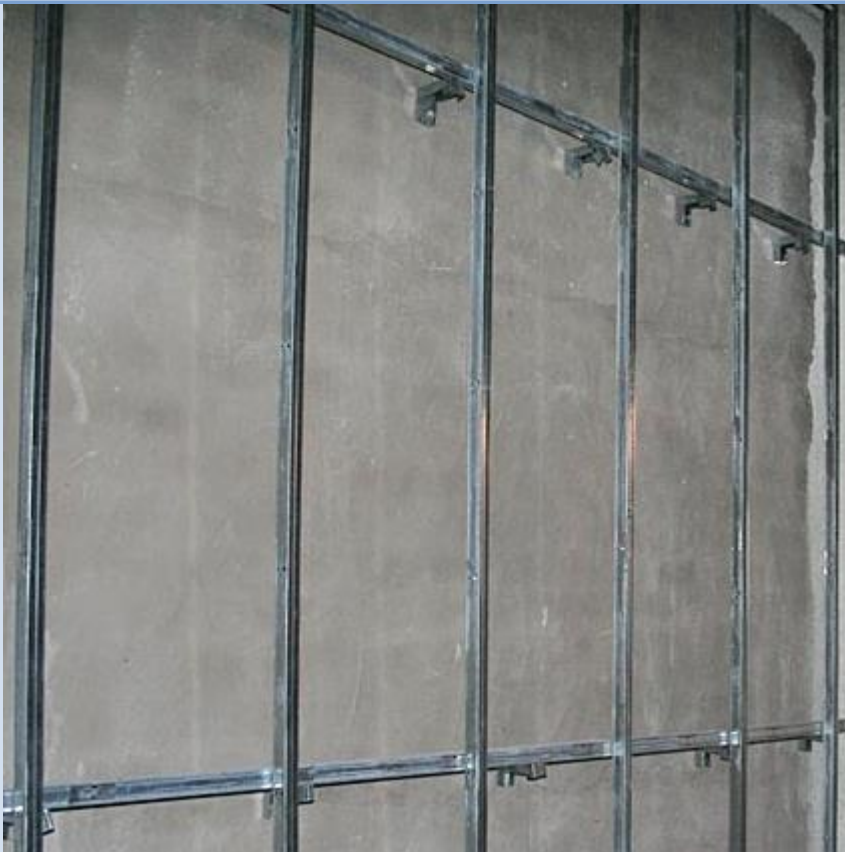
FICHA DE SEGUIMIENTO (07/05/2013)

Personal en obra	1 Carpintero metálico y un carpintero madera	-1 Carpintero metálico de la empresa aluminios Villa S.L. -1 autónomo yeso laminado
Trabajos en curso	Ejecución de trasdosado y tabiques de yeso laminado. Ccolocación de carpintería metálica	
Recepción de materiales		
Previsiones para el día o días	Realizar tabiquería a una cara para poder replantear las instalaciones y ejecutarlas.	
Incidencias, Libro de órdenes...		
Observaciones (Opinión técnica del alumno)		
Información gráfica

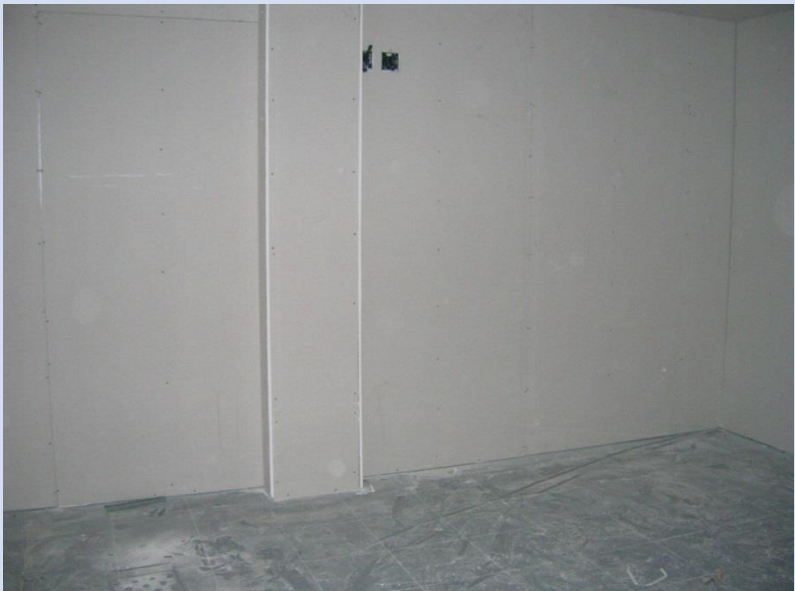
FICHA DE SEGUIMIENTO (17/05/2013)

Personal en obra	1 carpintero madera 1 fontanero 1 electricista	-1 autónomo yeso laminado -1 fontanero de Mínguez S.L. - 1 Electricista de Faubel S.L.
Trabajos en curso	Ejecución de tabiques de yeso laminado. Instalación de fontanería, saneamiento y electricidad	
Recepción de materiales	Recepción de perfilería para techo y placas desmontables de yeso.	
Previsiones para el día o días	Acabar en lo que queda de semana la tabiquería y empezar a replantear el techo.	
Incidencias, Libro de órdenes...		
Observaciones (Opinión técnica del alumno)		
Información gráfica

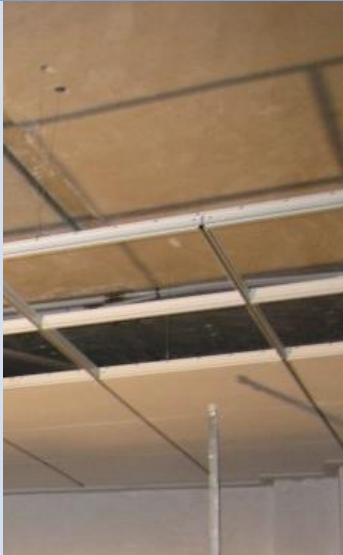
FICHA DE SEGUIMIENTO (22/05/2013)

Personal en obra	1 carpintero madera 2 pintores 1 Albañil	-1 Oficial de 1ª contratado por Glory Group s.l. - 2 pintores decoraciones Pardo Gomez S.l. -1 carpintero autónomo
Trabajos en curso	Instalación de carpintería de madera. Comienzo alicatado baño Comienzo de revestimiento de paredes horizontales. Ejecución de falso techo	
Recepción de materiales	Baldosas cerámicas para alicatado de baño y cola específica para el pegado de dichas piezas en los tabiques de yeso laminado.	
Previsiones para el día o días		
Incidencias, Libro de órdenes...	-Visita de dirección de obra, para seguimiento y revisión del replanteo del techo.	
Observaciones (Opinión técnica del alumno)		
Información gráfica
