**ESTUDIOS PREVIOS DE LA IGLESIA DE LA  
INMACULADA CONCEPCIÓN DE ARCOS DE  
LAS SALINAS (TERUEL)**

GRADO EN ARQUITECTURA TÉCNICA

**JULIO 2013**

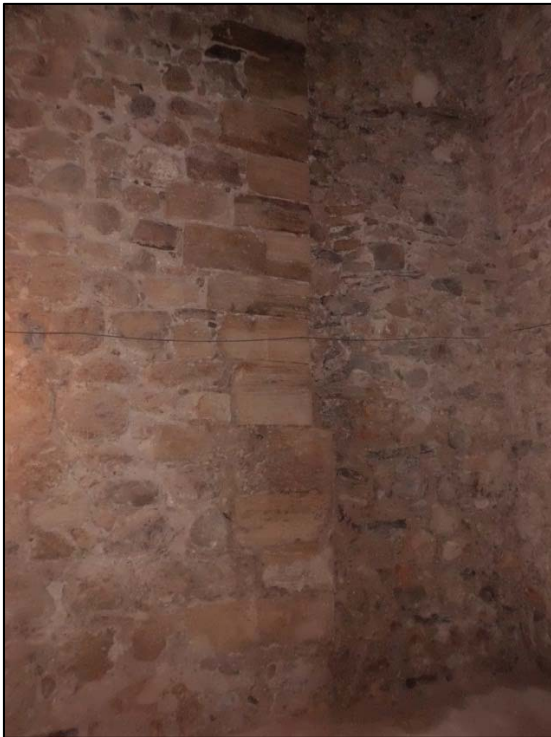
Figura 58: Unión interior de la Torre con el muro de la Iglesia en la que se aprecia la presencia de sillares de la esquina.

La traba entre el muro de la Torre y el de la Iglesia no existe ya que el muro de la Torre penetra hasta el interior de la iglesia sin que los sillares se traben, desde el interior de la Iglesia se aprecia como los sillares de la Torre no están trabados con los de la Iglesia (Figura 58).

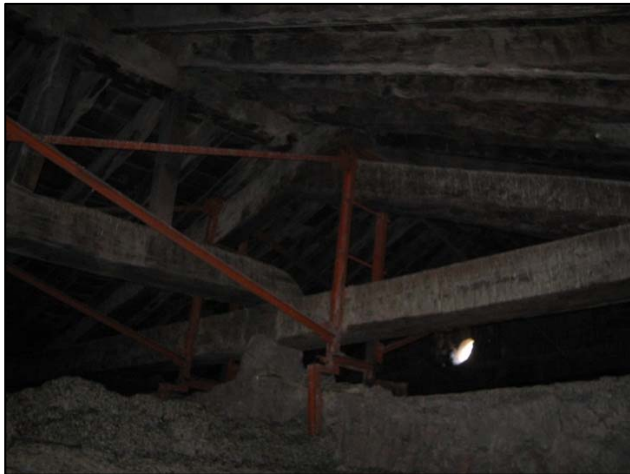
Figura 60: Cercha de madera de la cubierta.  
(José Torrent Martínez).

La cubierta de la nave principal está resuelta a dos aguas con cubrición de teja curva árabe. La cercha que compone las pendientes es de madera formando una estructura triangulada con dos pares inclinados y uno horizontal (Figura 60).

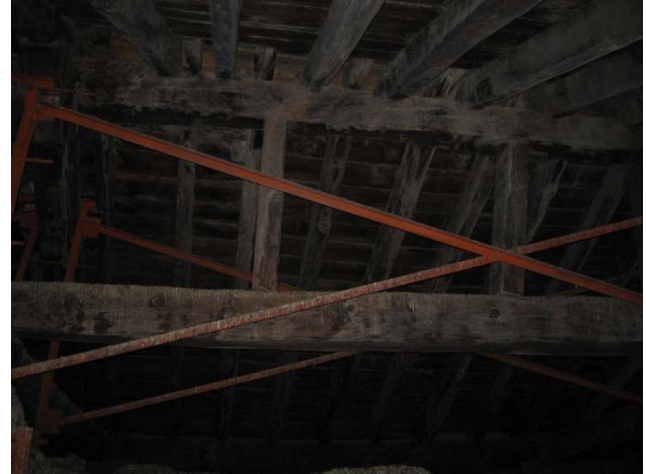
Figura 61: Arriostramiento de madera.  
(José Torrent Martínez).

La forma de arriostrar estas cerchas estaba resuelta con dos pares horizontales, uno superior y otro inferior, y montantes verticales (Figura 61).

La solución con que se resolvió la cubierta no era adecuada ya que los elementos de arriostramiento colocados en la construcción inicial de la Iglesia no cumplen la teoría de la triangulación debido a que forma cuadrados en vez de triángulos como elementos indeformables, esto hace que a la hora de deformarse la estructura esta composición no coarte el movimiento producido.

En la reconstrucción llevada a cabo que concluyo en el año 2006 se colocaron arriostramientos metálicos formados por cruces de San Andrés, eliminando así la deficiente resolución de los elementos de arriostramiento de la construcción inicial.

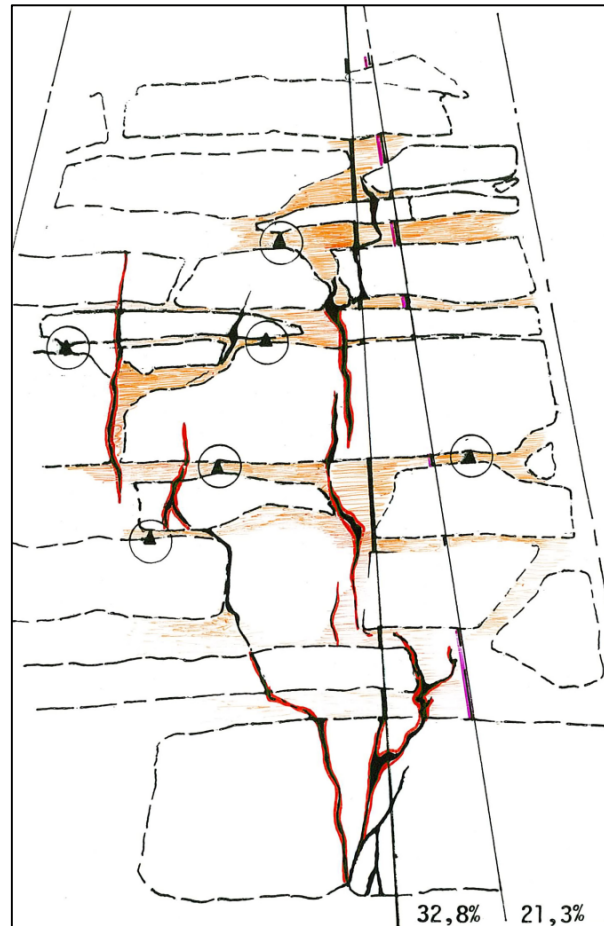
Estos hechos facilitaron grandes aportes de agua al interior de la Iglesia. En lugares puntuales el descenso del agua desde la cubierta hasta el suelo se produjo por medio de los soportes. El paso repetido del agua por los soportes y dado el hecho de que estos tienen una gran cantidad de mortero de yeso en las juntas provocó un gran deterioro del mortero.

Al disgregarse, el yeso se desprende dejando pequeños huecos que debido a las cargas que soportan las columnas se produce un reajuste de los mampuestos.

Tras producirse estos esfuerzos y debido a la forma alargada que tienen las piedras hace que estas encuentren nuevos puntos de apoyo provocando flexiones que no pueden soportar y acaban rompiendo (Figura 64).

Figura 64: Esquema de cómo trabajan las piedras que componen los soportes

Debido a la pérdida de masa y al reajuste de los mampuestos en algunos de los soportes se produjeron descensos de hasta 18 cm provocando asientos diferenciales entre soportes y muros con la consiguiente aparición de grietas en toda la Iglesia

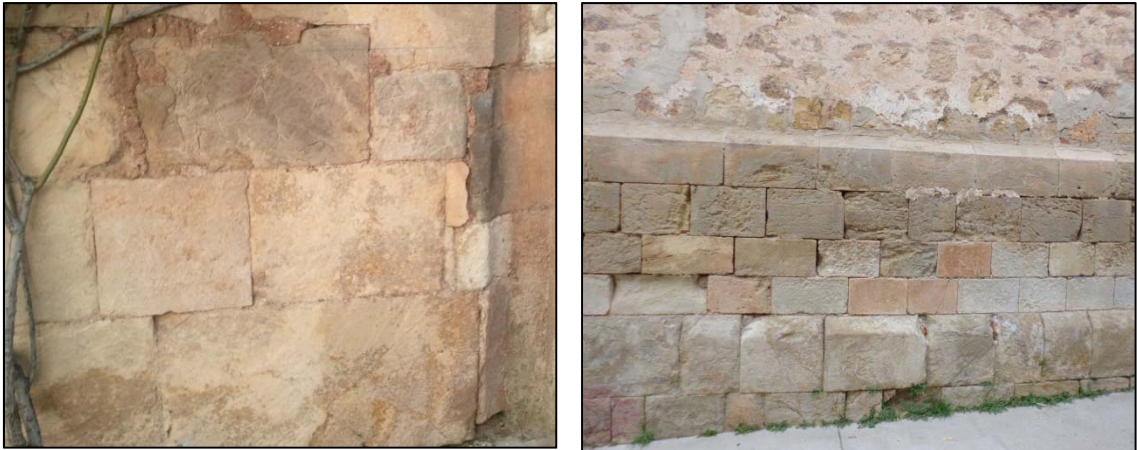
<b>NOMBRE DE LA LESIÓN</b>
<b>DECOLORACIÓN</b>
<b>DESCRIPCIÓN DE LA LESIÓN</b>
Cambio de la tonalidad de los elementos, desvirtuando la homogeneidad original de las partes afectadas.
<b>UBICACIÓN</b>
Se encuentra en el exterior del edificio, principalmente en la parte del zócalo.
<b>FOTOS</b>

<b>CAUSAS</b>
<p>El cambio de tonalidad superficial del material viene dado por la presencia de humedad por capilaridad, así como por el comportamiento de cada uno de los sillares.</p> <p>Eliminación de la pátina que recubre la superficie de la Iglesia compuesta por cal y arcilla, la cual le da un tono rojizo y homogeneiza el color de la superficie.</p>

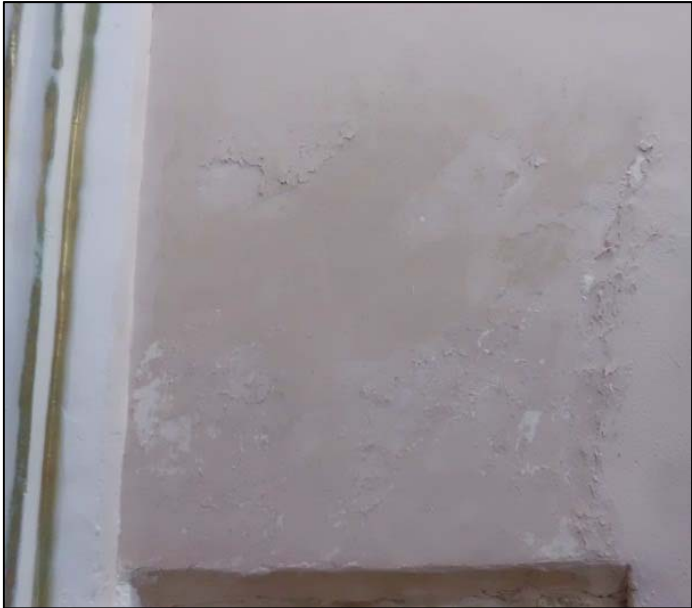
<b>NOMBRE DE LA LESIÓN</b>
<b>EXFOLIACIÓN</b>
<b>DESCRIPCIÓN DE LA LESIÓN</b>
Desprendimiento de la última capa de material de la superficie de un paramento sin afectar a las capas interiores.
<b>UBICACIÓN</b>
Interior de la Iglesia, en paramentos verticales y horizontales con pintura.
<b>FOTOS</b>

<b>CAUSAS</b>
Mala adherencia de la pintura sobre la capa de mortero o yeso sobre la que está.  Lugares afectados por humedad por capilaridad o condensación debido al empuje de las sales hacia el exterior.

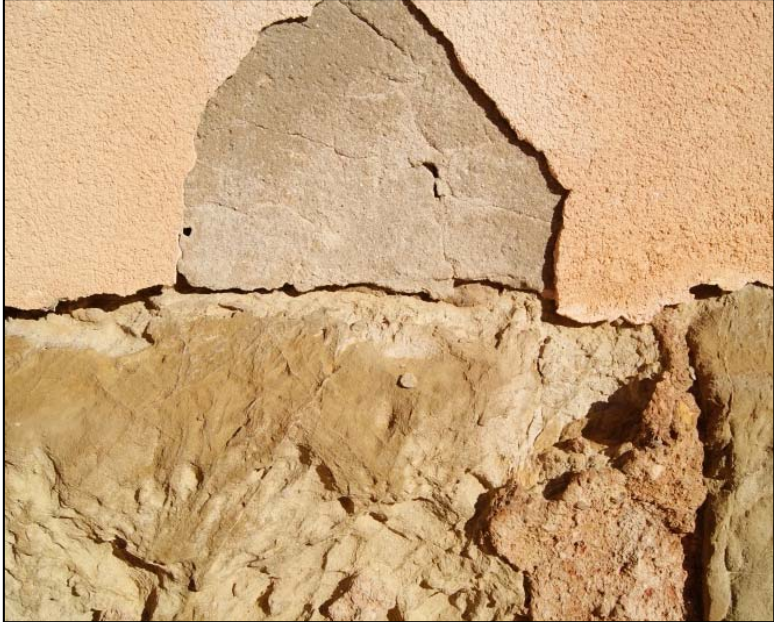
<b>NOMBRE DE LA LESIÓN</b>
<b>DESCONCHADO</b>
<b>DESCRIPCIÓN DE LA LESIÓN</b>
Desprendimiento de más de una capa de material de la superficie afectando a más de una capa.
<b>UBICACIÓN</b>
Exterior de la Iglesia, en conjuntos de materiales tales como la fachada principal compuesta por muro de mampostería, enlucido de cemento y mortero monocapa.
<b>FOTOS</b>

<b>CAUSAS</b>
Disgregación del material debido a los ciclos de hielo-deshielo producidos por la humedad existente en el interior del material.

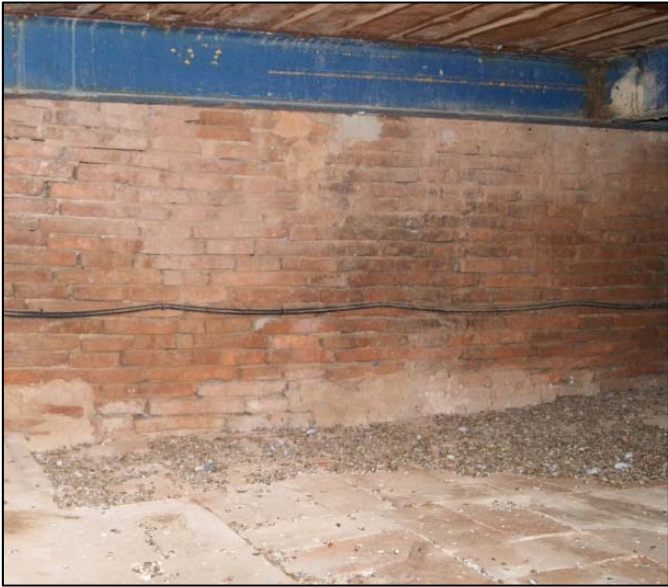
<b>NOMBRE DE LA LESIÓN</b>
<b>MANCHAS DE HUMEDAD</b>
<b>DESCRIPCIÓN DE LA LESIÓN</b>
Cambio de coloración de la superficie de un elemento debido a la presencia de agua.
<b>UBICACIÓN</b>
Cara exterior de los sillares que componen el zócalo de la Iglesia.  Parte superior de la Torre en el tercer cuerpo compuesto por fábrica de ladrillo macizo.
<b>FOTOS</b>

<b>CAUSAS</b>
Presencia de agua en los elementos produciendo un cambio de tonalidad del elemento, este también puede darse en el caso de presencia de sales con un tono blanquinoso en la superficie del elemento.

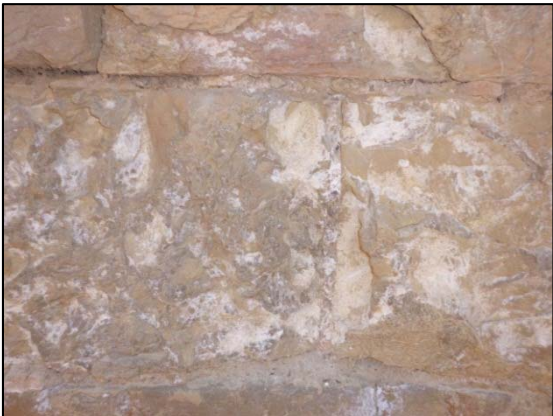
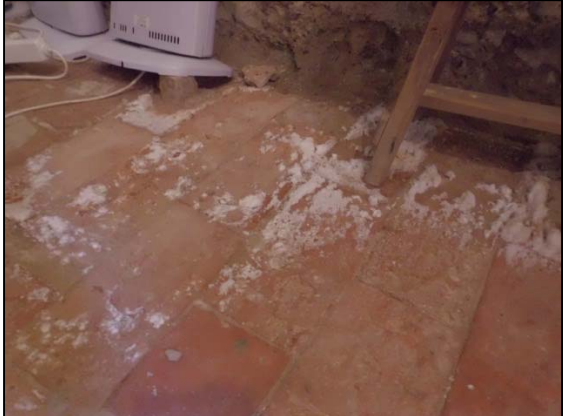
<b>NOMBRE DE LA LESIÓN</b>
<b>EFLORESCENCIA</b>
<b>DESCRIPCIÓN DE LA LESIÓN</b>
<p>Aparición de cristales producidos por las sales, generalmente de color blanco, que se depositan en la superficie al perder el agua que las contenía después de su cristalización.</p>
<b>UBICACIÓN</b>
<p>Zonas afectadas por humedad tales como el zócalo perimetral de la Iglesia, paramentos verticales del interior afectados por humedad como ocurre en la Sacristía antigua y en el pavimento del trasaltar.</p>
<b>FOTOS</b>
<div style="display: flex; justify-content: space-around;">

</div>
<b>CAUSAS</b>
<p>Presencia de agua que contiene sales que al evaporarse el agua deja visible a estas.</p> <p>Tras analizar muestras de sales se obtiene que el compuesto es el siguiente: <math>MgSO_4 \cdot (H_2O)_6</math>.</p>

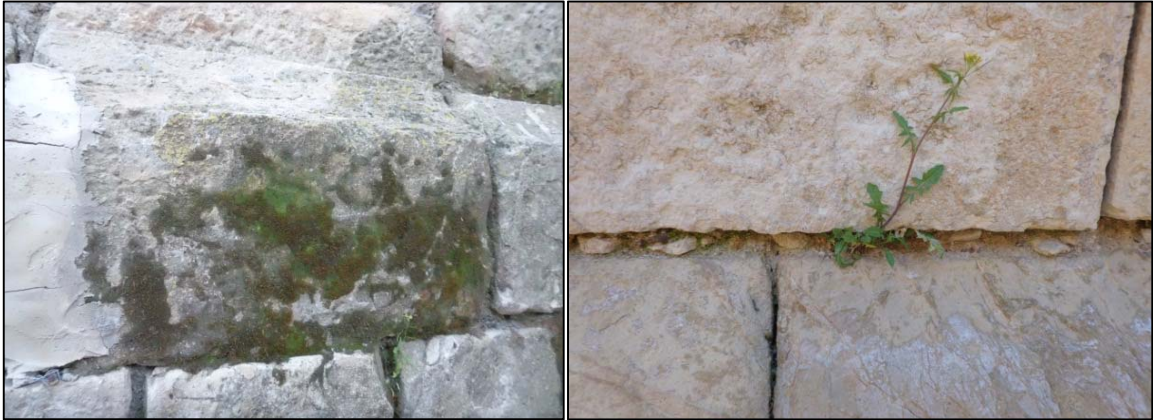
<b>NOMBRE DE LA LESIÓN</b>
<b>VEGETACIÓN</b>
<b>DESCRIPCIÓN DE LA LESIÓN</b>
Aparición de elementos vegetales tanto plantas de pequeño tamaño como líquenes en las piedras.
<b>UBICACIÓN</b>
En el perímetro exterior de la Iglesia localizadas en la parte inferior del zócalo.  Localizado en el zócalo en el encuentro de la fachada lateral izquierda de la Iglesia con el paramento vertical de la Torre.
<b>FOTOS</b>

<b>CAUSAS</b>
Exceso de humedad en la zona afectada y falta de mantenimiento por no haberlas retirado.

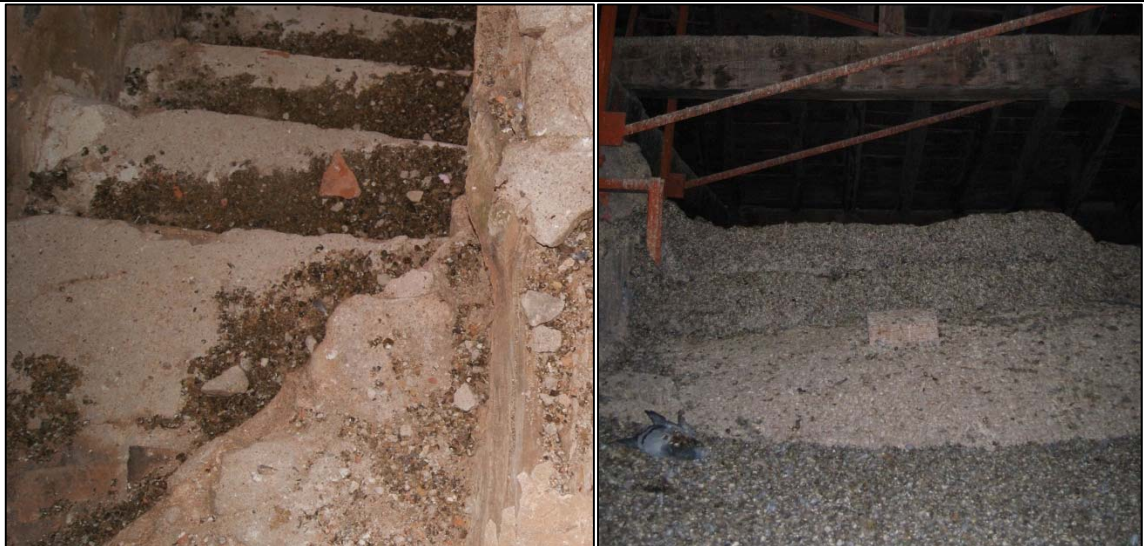
<b>NOMBRE DE LA LESIÓN</b>
<b>EXCREMENTOS DE AVE</b>
<b>DESCRIPCIÓN DE LA LESIÓN</b>
Acumulación de material orgánico y excrementos de aves producido por la estancia repetida de aves.
<b>UBICACIÓN</b>
Espacio interior entre la bóveda de la nave central y la cubierta inclinada.  Parte superior de la Torre, pasada la puerta que alberga las campanas.
<b>FOTOS</b>

<b>CAUSAS</b>
Lesión producida por la estancia repetida de aves como son las palomas debido a huecos en los cerramientos que permite el paso de este tipo de animales.

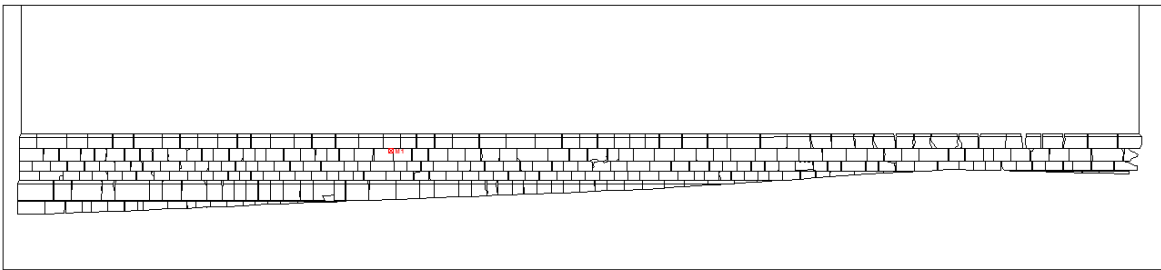
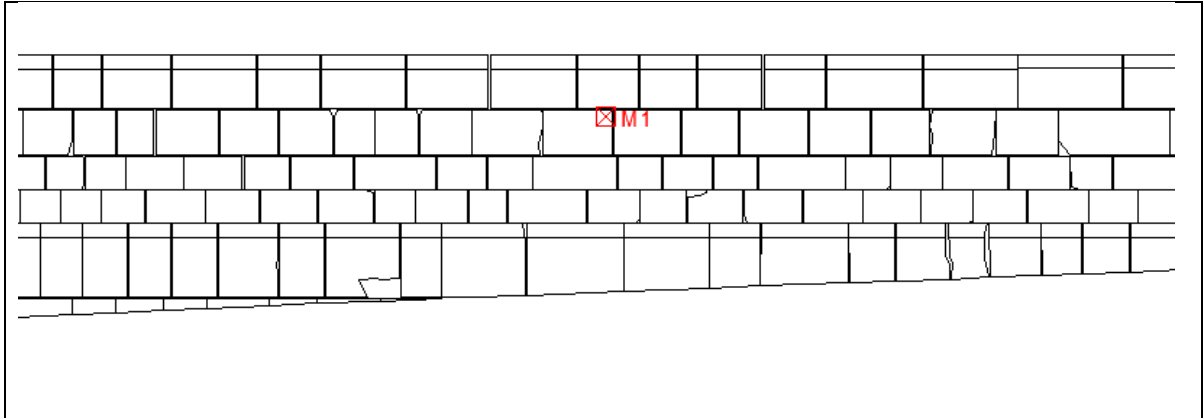
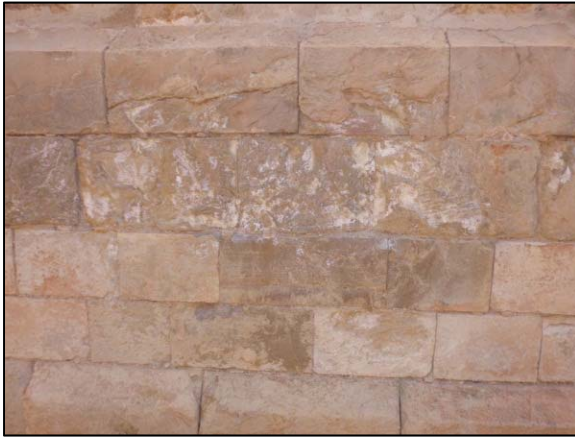
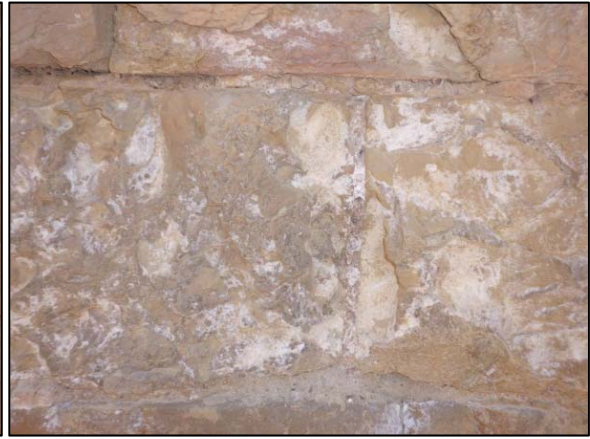
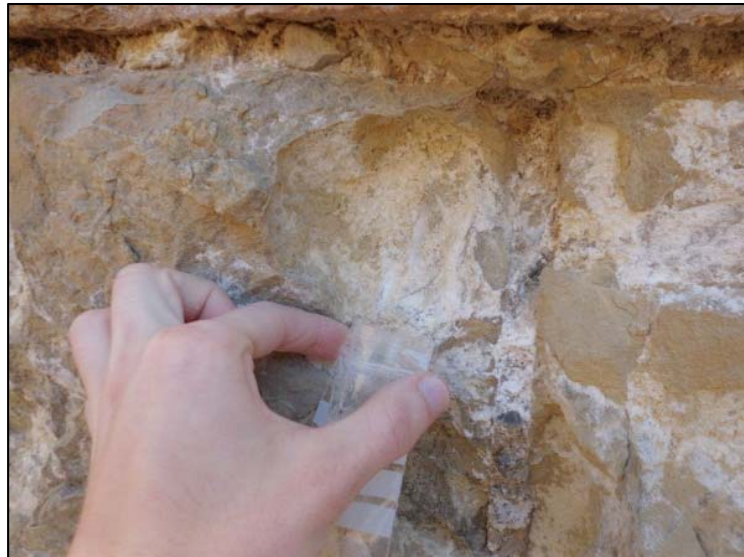
<b>NOMBRE DE LA MUESTRA</b>
<b>MUESTRA 1 (M1)</b>
<b>DESCRIPCIÓN</b>
Eflorescencia depositada en la superficie de los sillares del zócalo, se trata de una zona afectada por humedad y la degradación de los sillares.
<b>UBICACIÓN</b>
Fachada lateral derecha.

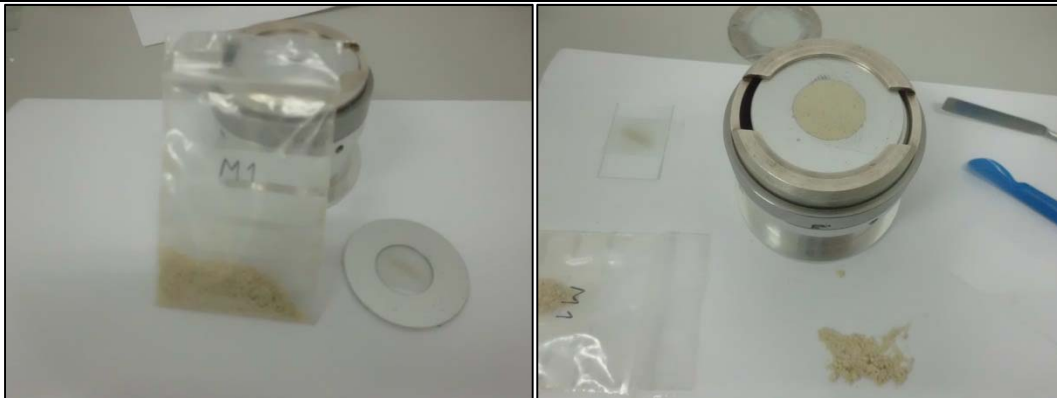
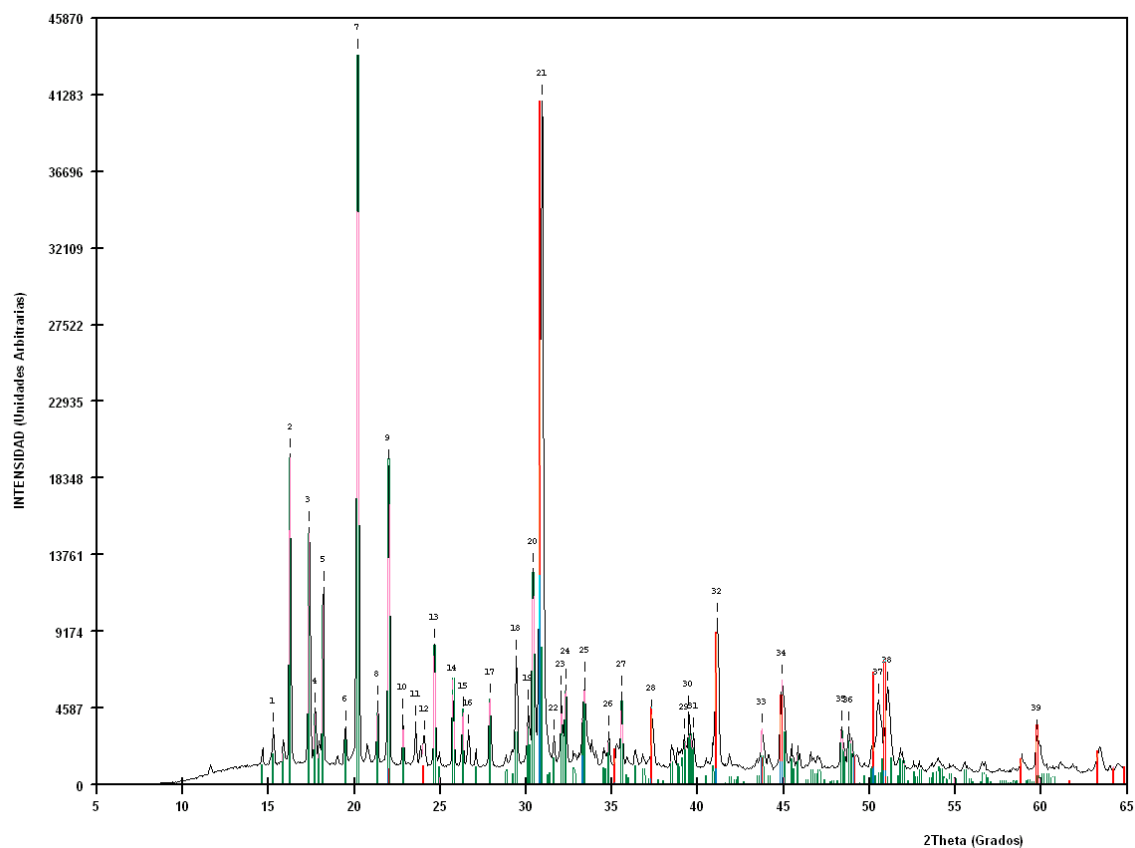
Tras el análisis de la muestra se determina que la composición de la muestra es la siguiente.

- Verde: Sulfato de Magnesio hidratado,  $MgSO_4 \cdot (H_2O)_6$
- Rojo: Carbonato de Calcio y Magnesio,  $CaMg(CO_3)_2$  (Dolomita)

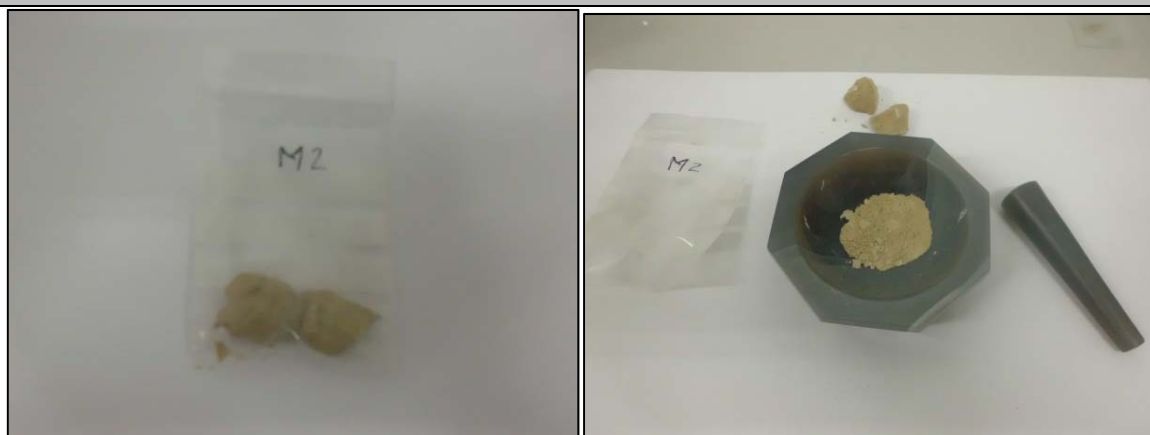
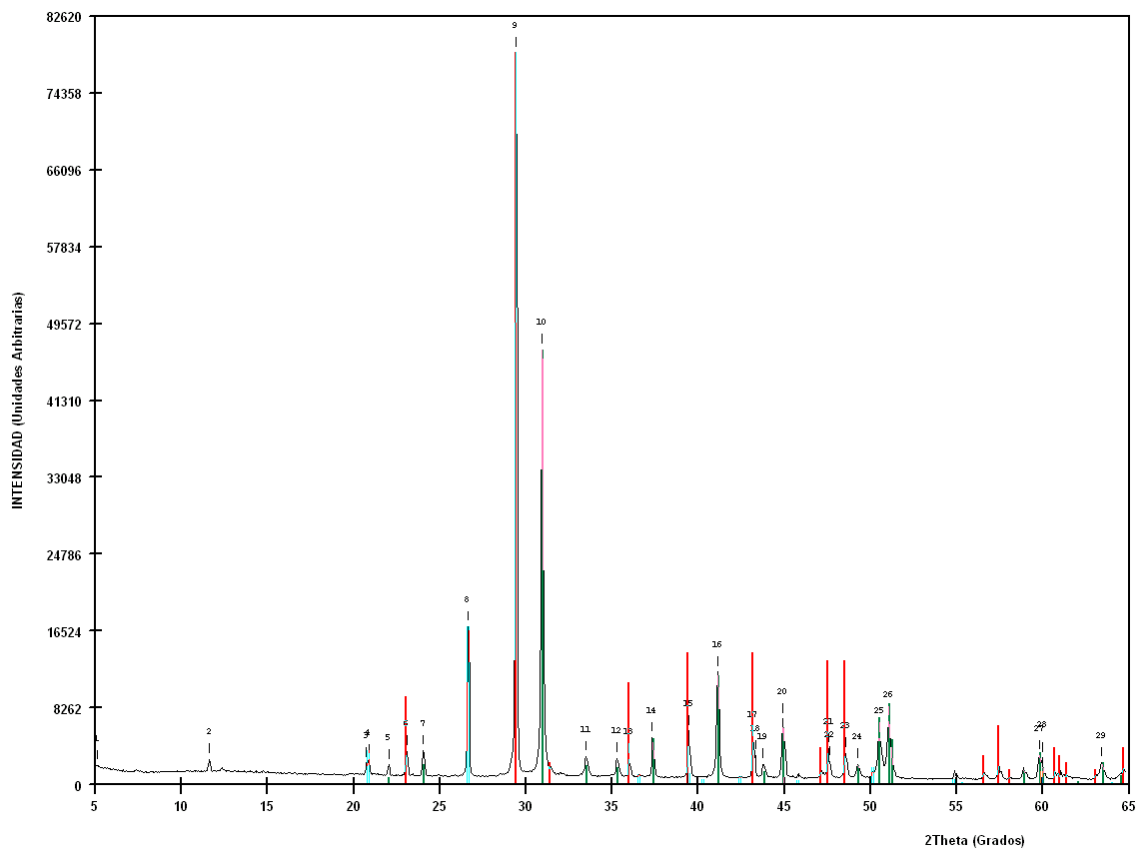
Tras el análisis de la muestra se determina que la composición de la muestra es la siguiente.

- Verde: Carbonato de Calcio y Magnesio,  $\text{Ca Mg} (\text{C O}_3)_2$  (Dolomita)
- Rojo: Carbonato Cálcico,  $\text{Ca C O}_3$  (Calcita)
- Cian: Oxido de Silicio,  $\text{Si O}_2$  (Sílice, Cuarzo)

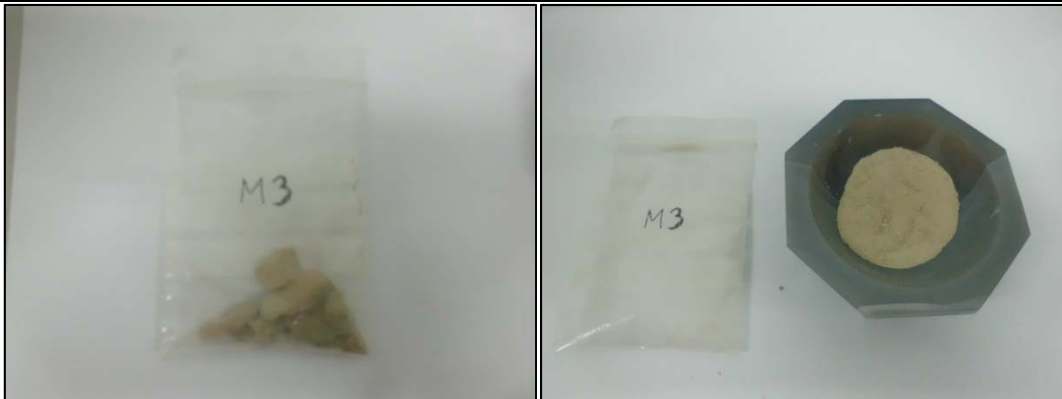
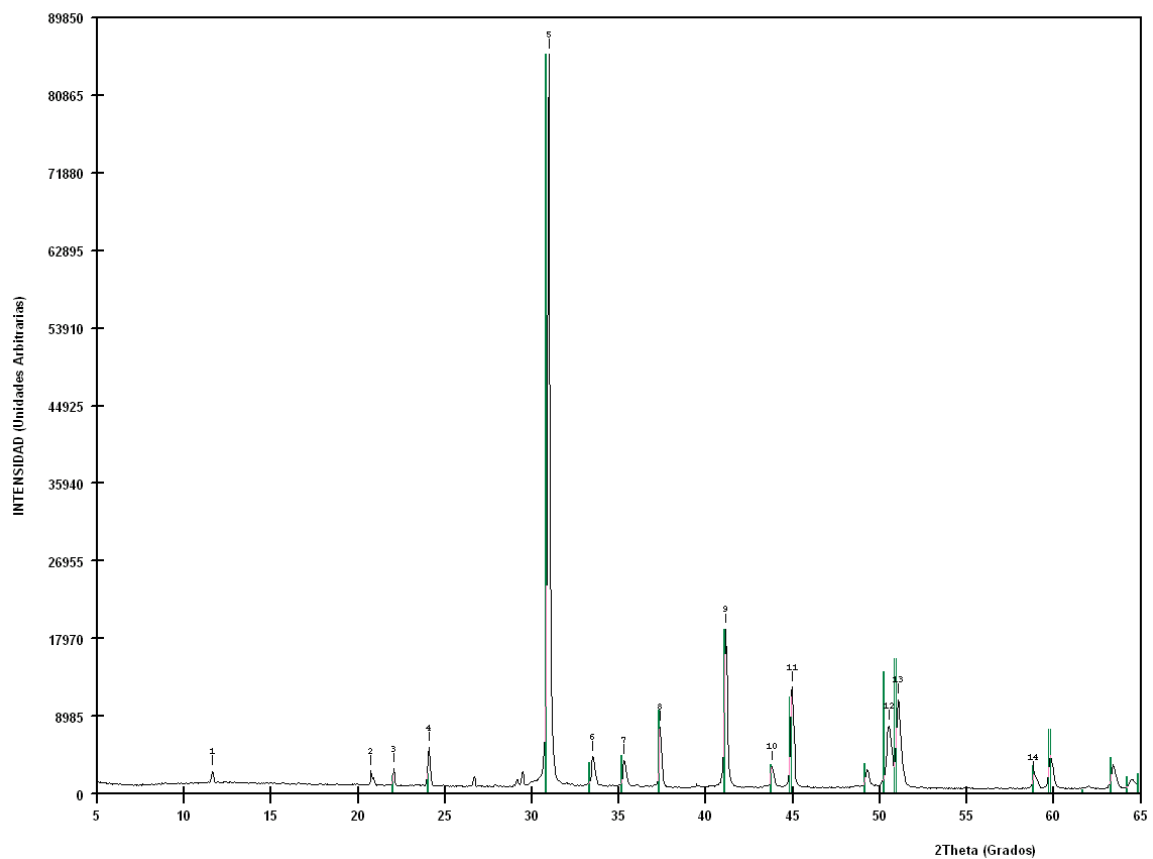
Tras el análisis de la muestra se determina que la composición de la muestra es la siguiente.

- Verde: Carbonato de Calcio y Magnesio,  $\text{Ca Mg} (\text{C O}_3)_2$  (Dolomita)

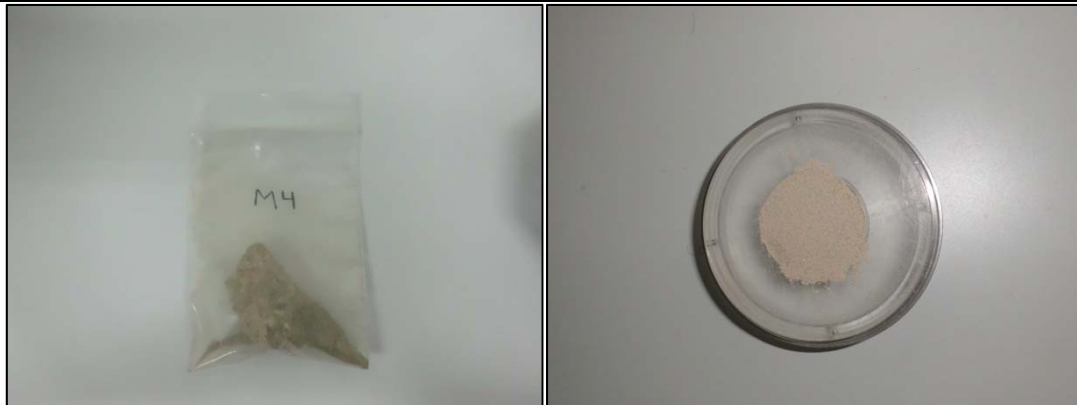
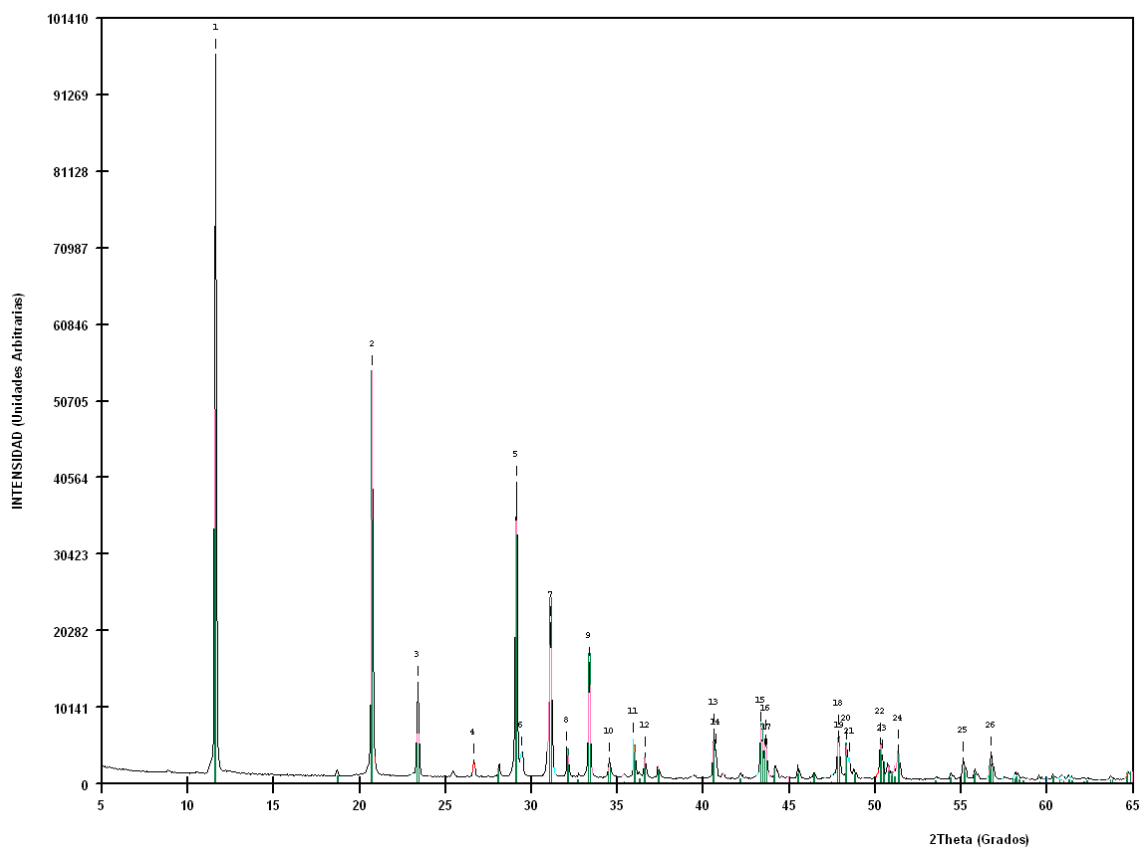
Tras el análisis de la muestra se determina que la composición de la muestra es la siguiente.

- Verde: Sulfato de Calcio hidratado,  $\text{Ca}(\text{SO}_4)(\text{H}_2\text{O})_2$

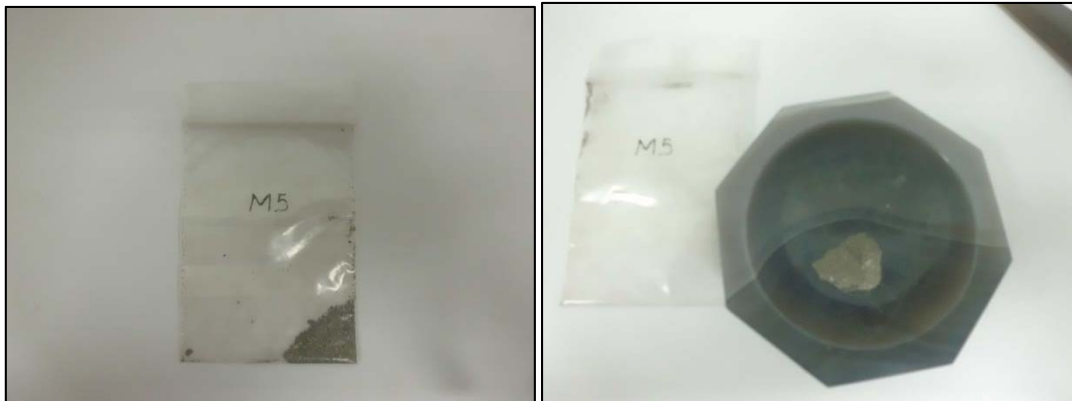
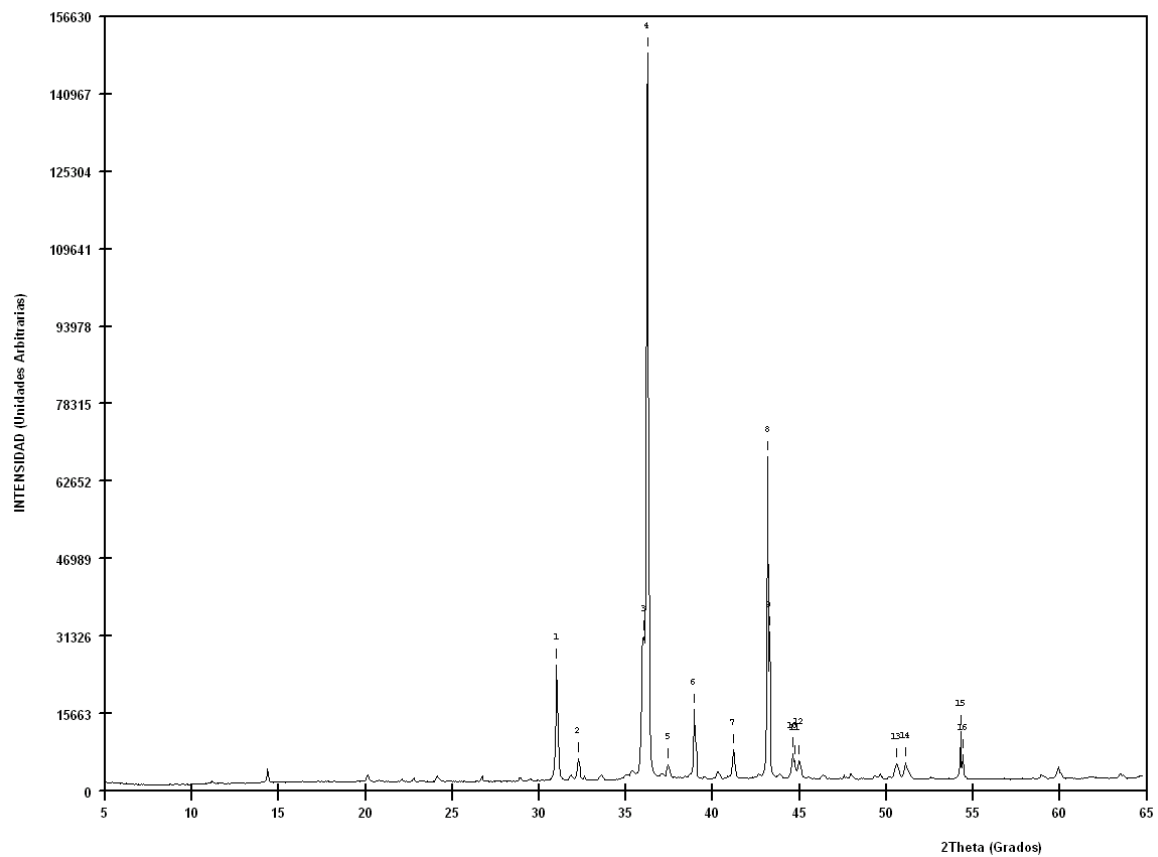
Tras el análisis de la muestra no se ha podido determinar la composición de la muestra.

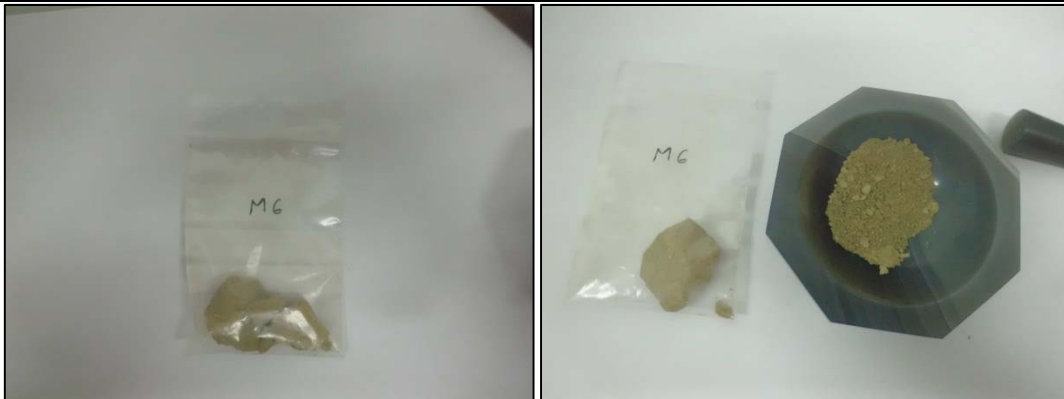
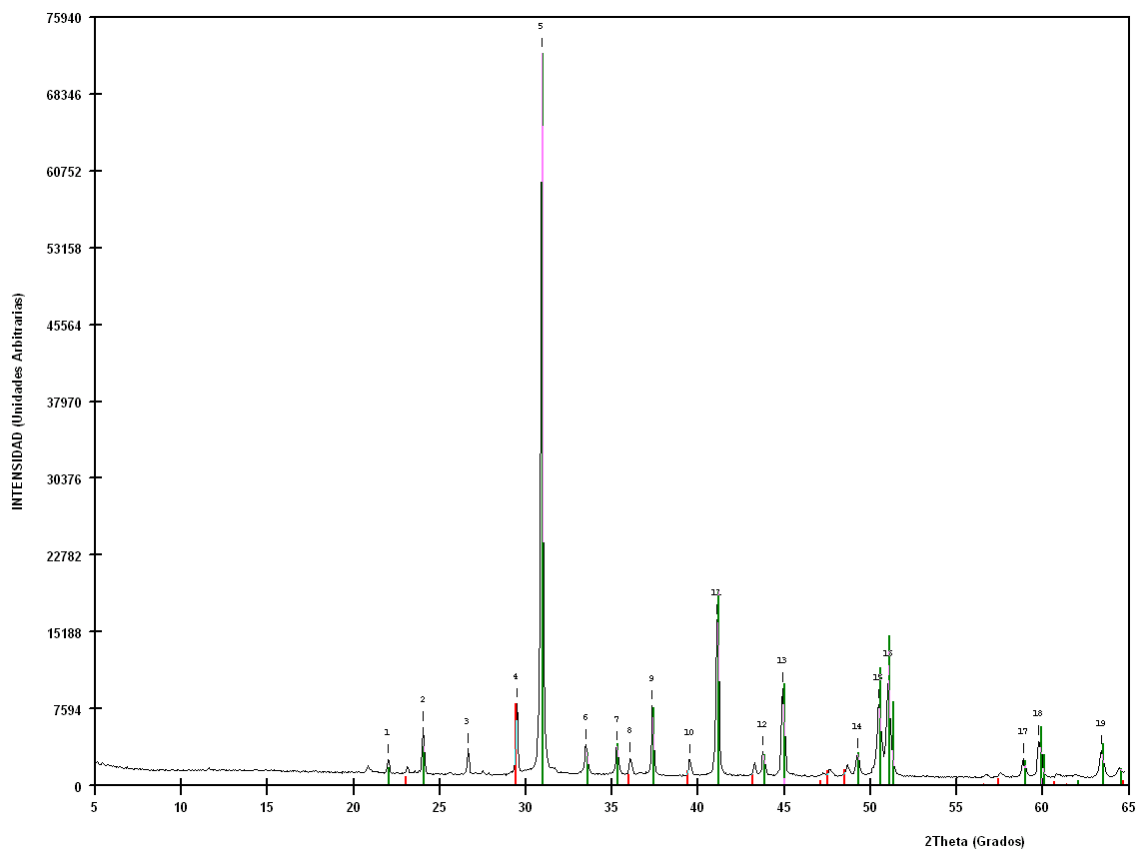
Tras el análisis de la muestra se determina que la composición de la muestra es la siguiente.

- Verde: Carbonato de Calcio y Magnesio,  $\text{Ca Mg} (\text{C O}_3)_2$  (Dolomita)
- Rojo: Carbonato Cálxico,  $\text{Ca C O}_3$  (Calcita)

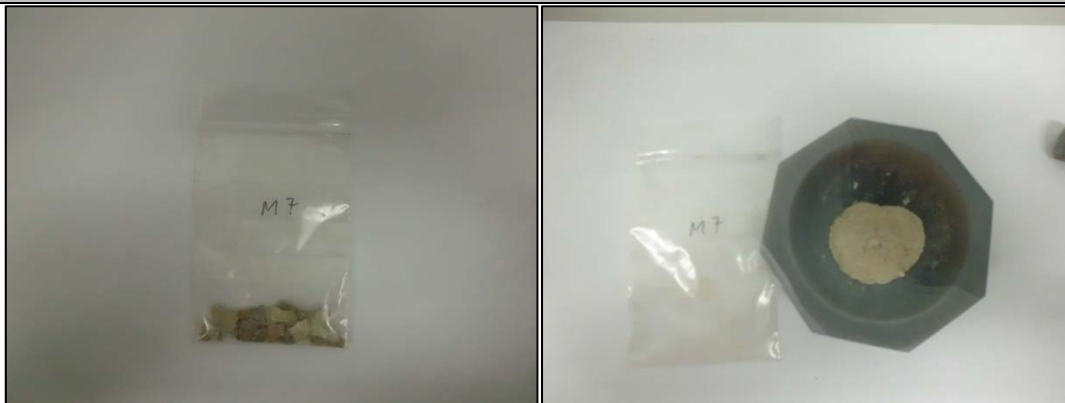
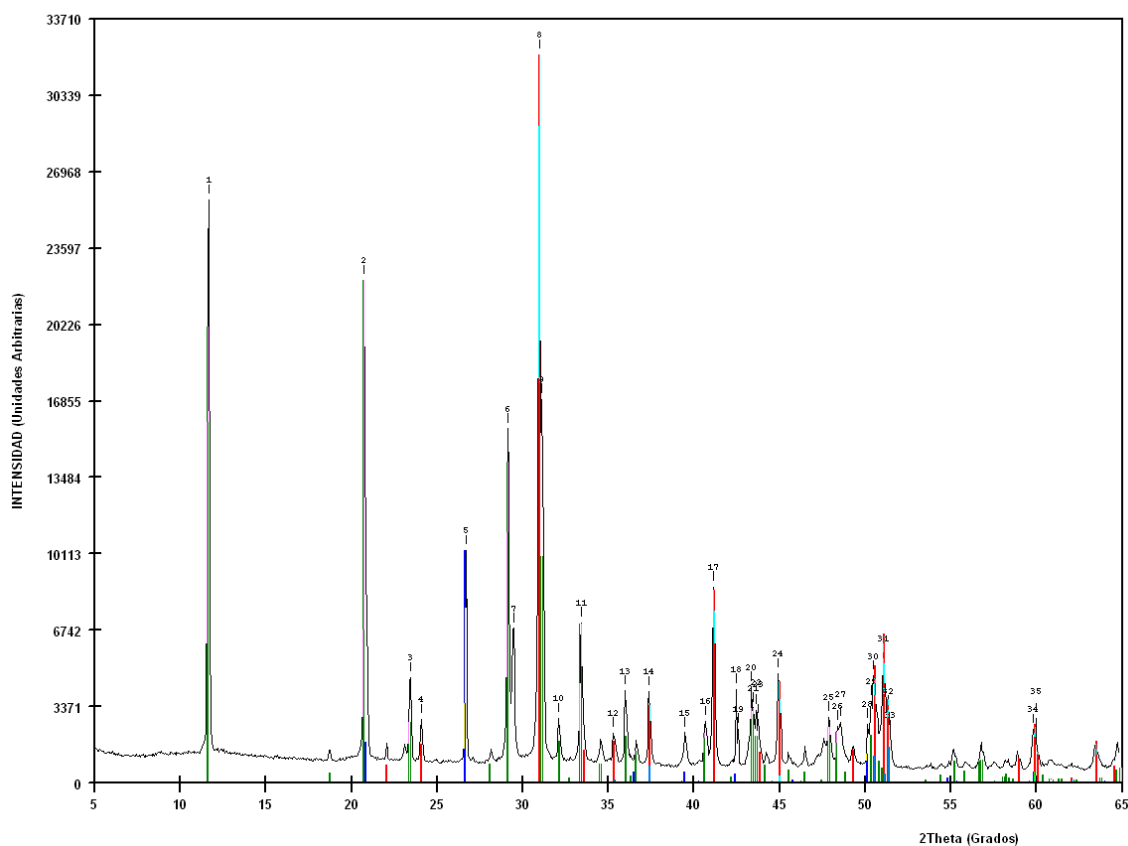
Tras el análisis de la muestra se determina que la composición de la muestra es la siguiente.

- Verde: Sulfato de Calcio hidratado,  $\text{Ca}(\text{SO}_4)(\text{H}_2\text{O})_2$
- Rojo: Carbonato de Calcio y Magnesio,  $\text{CaMg}(\text{CO}_3)_2$  (Dolomita)
- Azul: Oxido de Silicio,  $\text{SiO}_2$  (Sílice, Cuarzo)

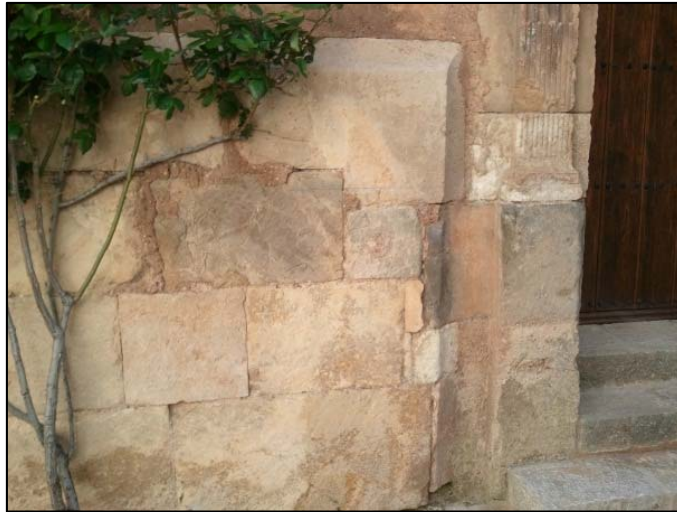
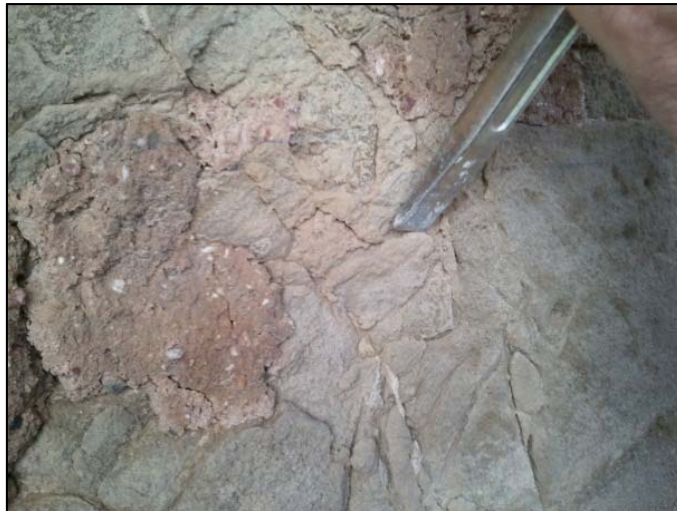
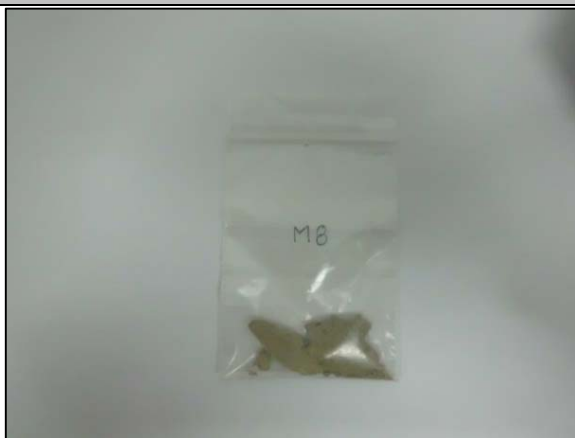
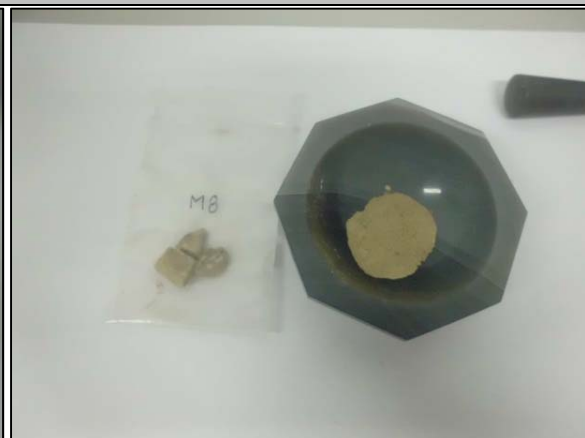
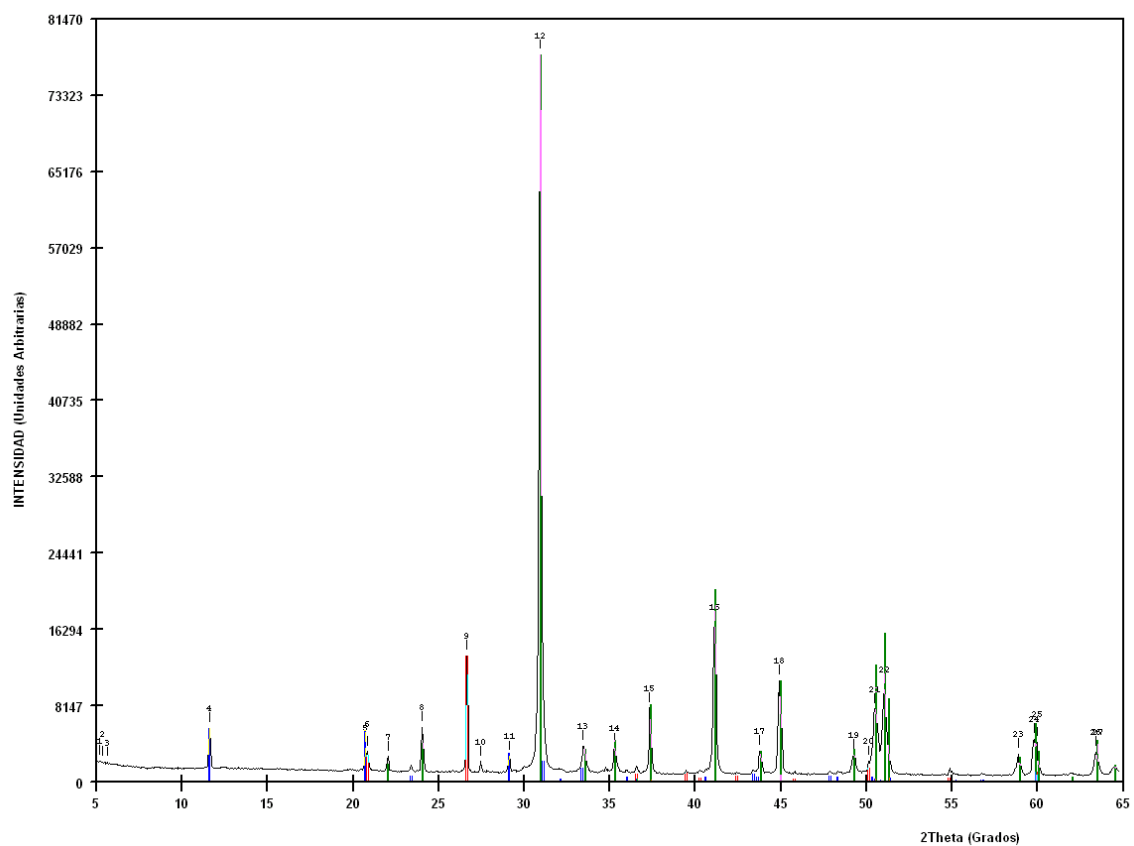
Tras el análisis de la muestra se determina que la composición de la muestra es la siguiente.

- Verde: Carbonato de Calcio y Magnesio,  $\text{Ca Mg} (\text{C O}_3)_2$  (Dolomita)
- Rojo: Oxido de Silicio,  $\text{Si O}_2$  (Sílice, Cuarzo)
- Azul: Sulfato de Calcio hidratado,  $\text{Ca} (\text{S O}_4) (\text{H}_2 \text{O})_2$
