**ESTUDIOS PREVIOS DE LA IGLESIA DE LA  
INMACULADA CONCEPCIÓN DE ARCOS DE  
LAS SALINAS (TERUEL)**

GRADO EN ARQUITECTURA TÉCNICA

**JULIO 2013**

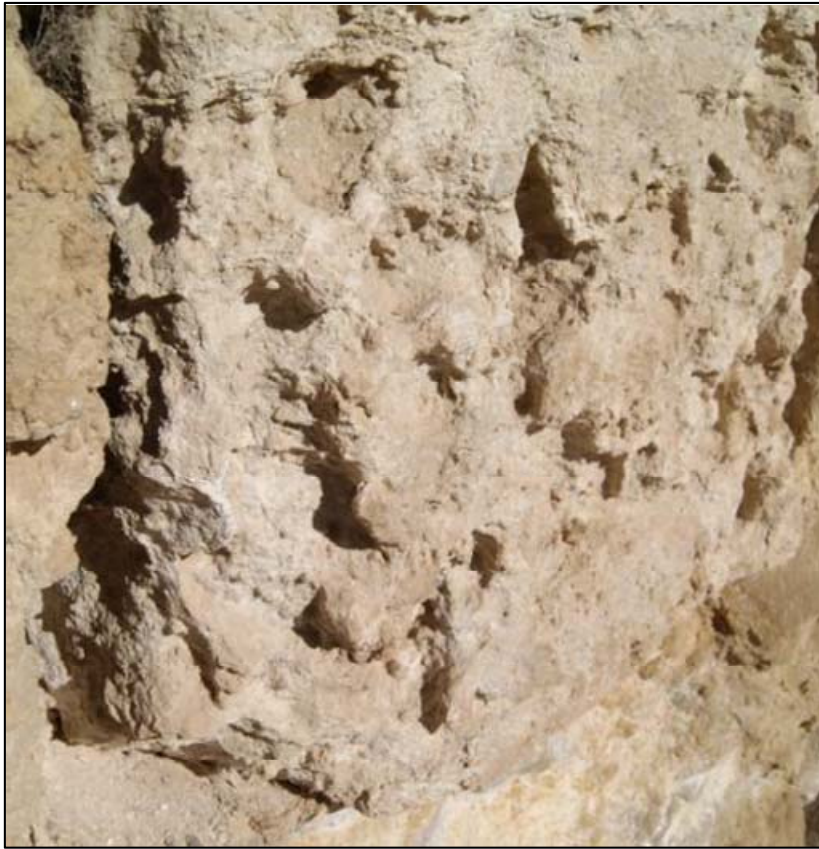
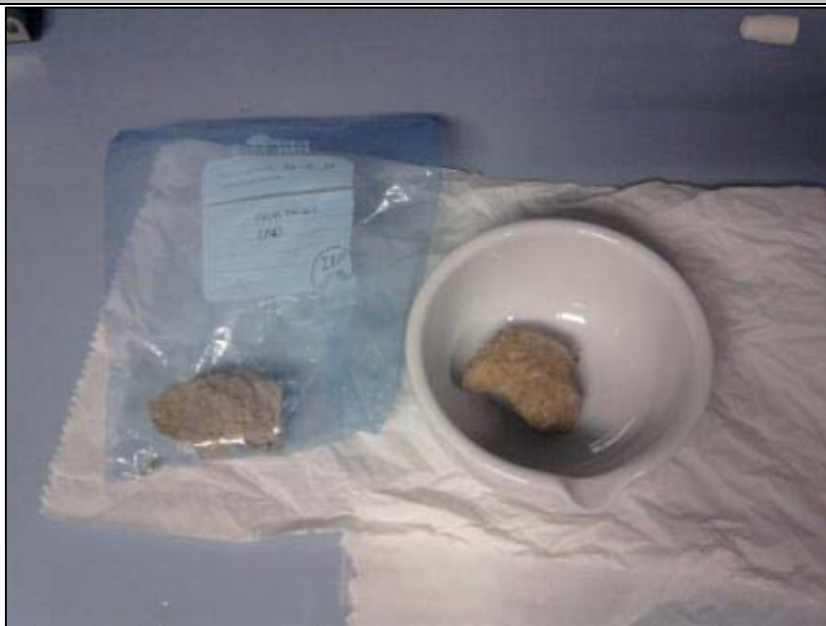
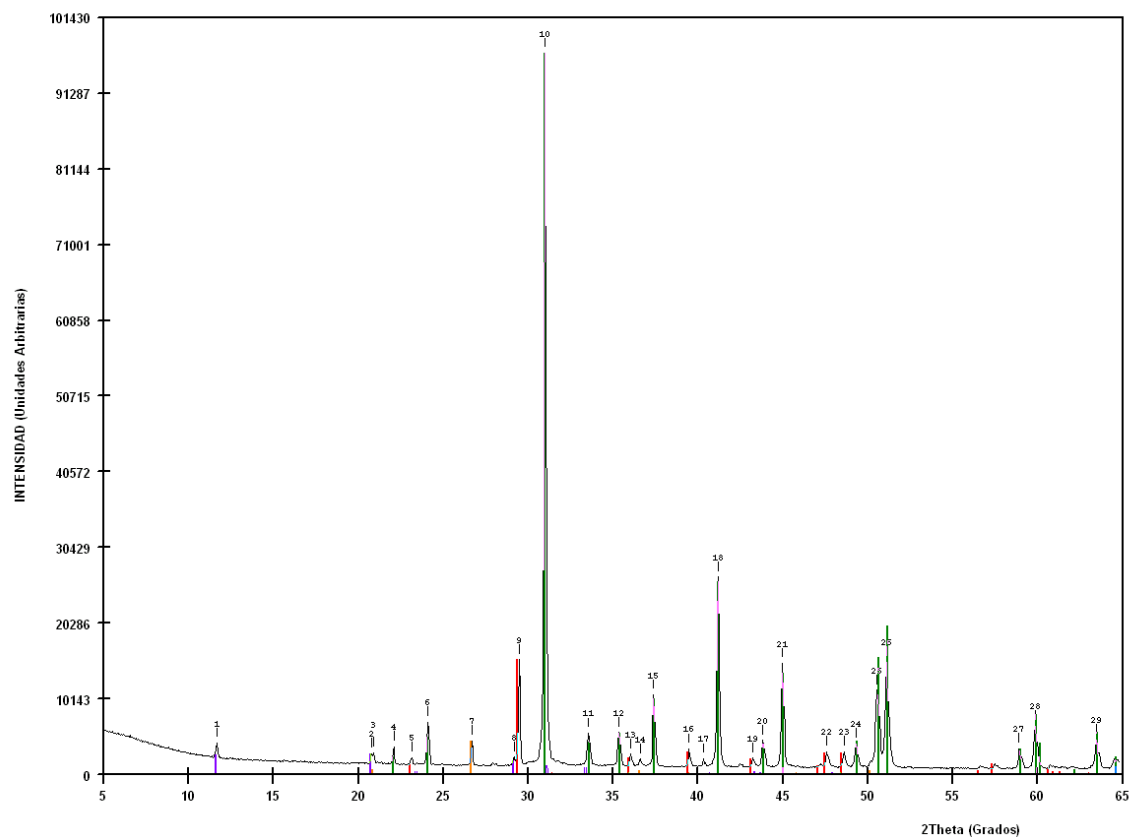
Tras el análisis de la muestra se determina que la composición de la muestra es la siguiente.

- Verde: Carbonato de Calcio y Magnesio,  $\text{Ca Mg} (\text{C O}_3)_2$  (Dolomita)
- Rojo: Carbonato cálcico,  $\text{Ca C O}_3$  (Calcita)
- Morado: Sulfato de Calcio hidratado,  $\text{Ca} (\text{S O}_4) (\text{H}_2 \text{O})_2$

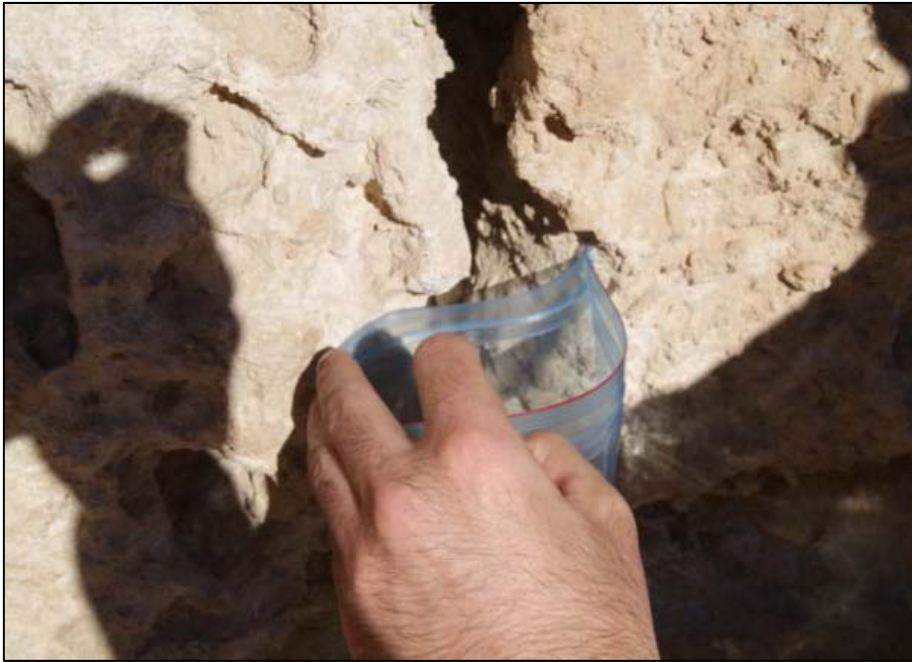
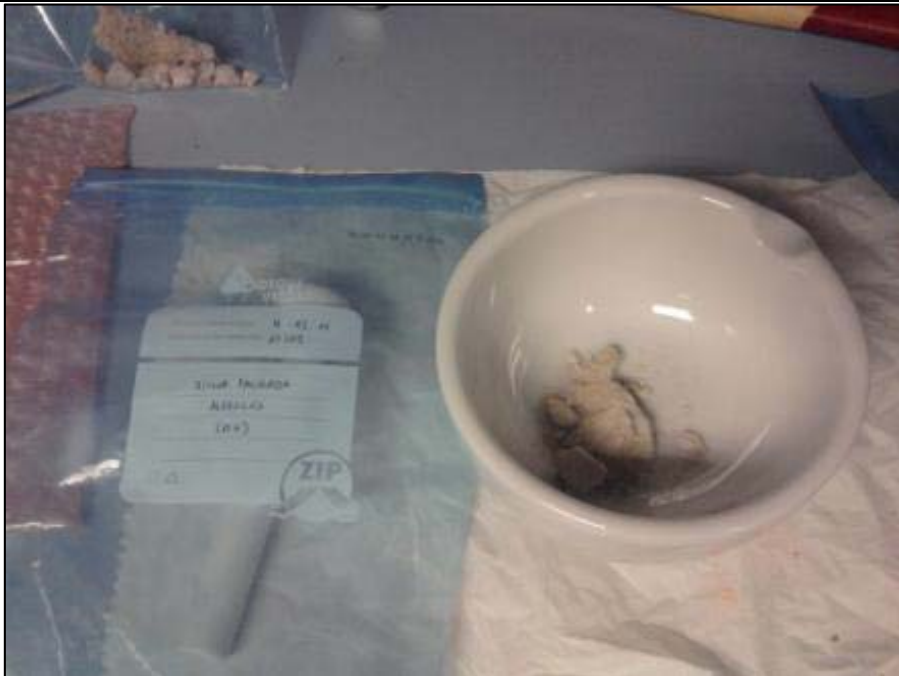
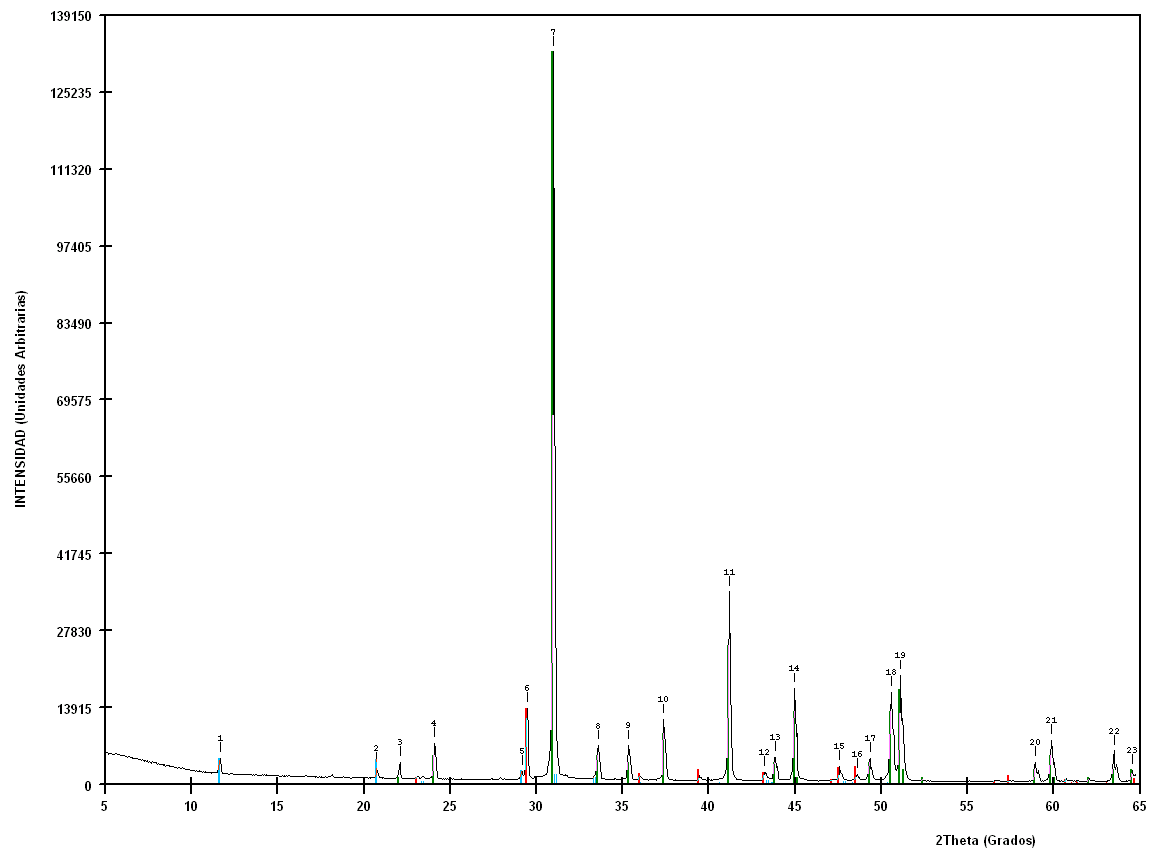
Tras el análisis de la muestra se determina que la composición de la muestra es la siguiente.

- Verde: Carbonato de Calcio y Magnesio,  $\text{Ca Mg} (\text{C O}_3)_2$  (Dolomita)
- Rojo: Carbonato cálcico,  $\text{Ca C O}_3$  (Calcita)

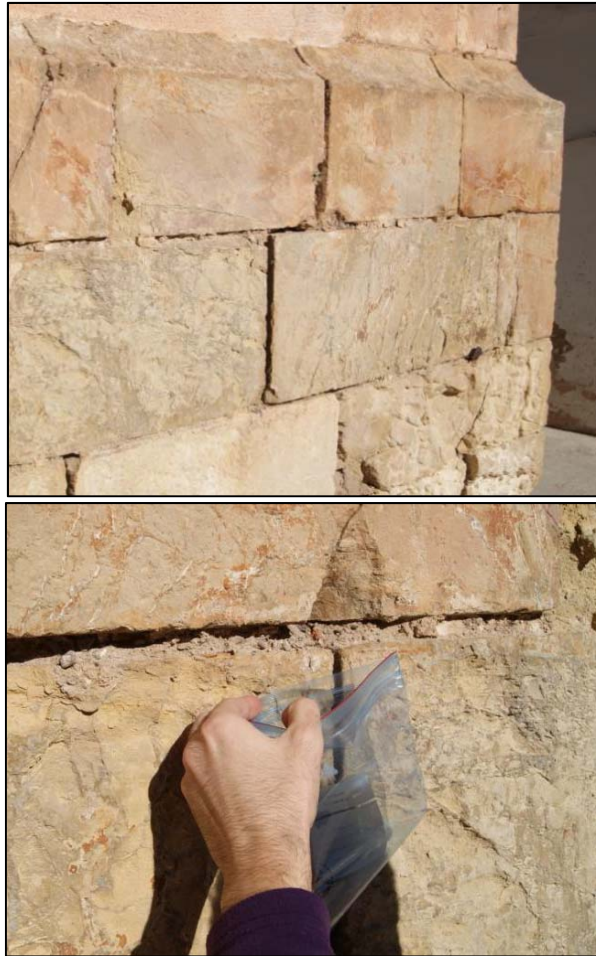
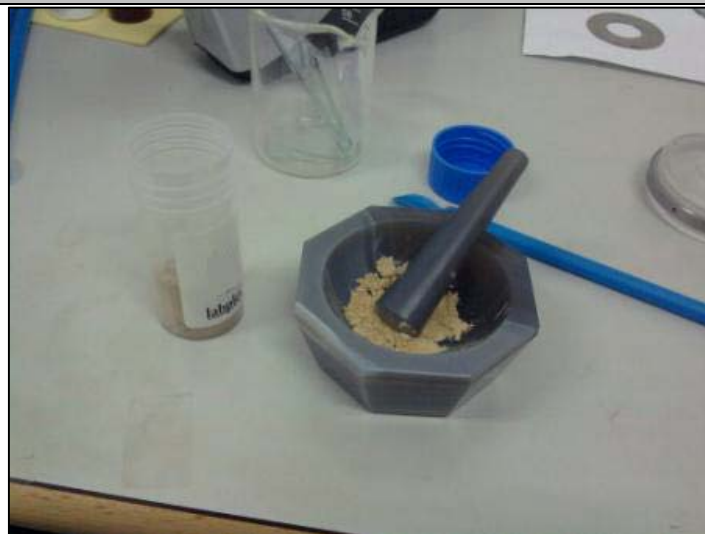
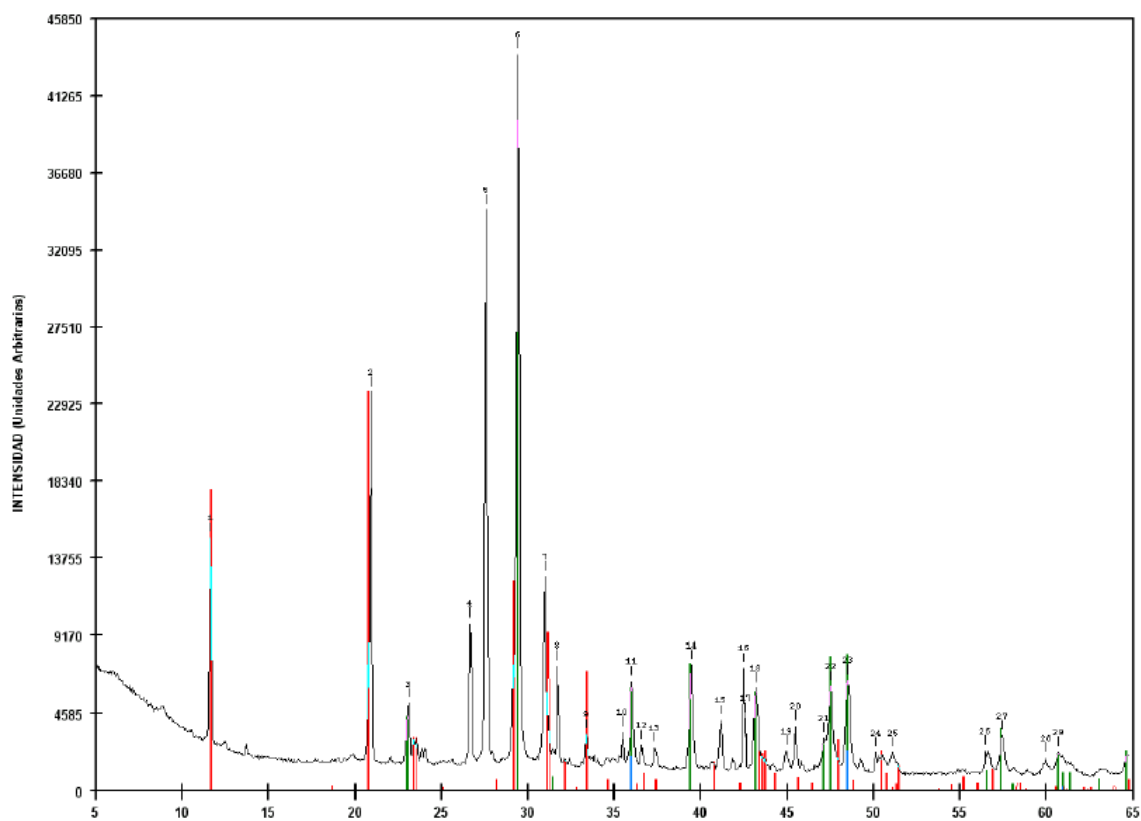
Tras el análisis de la muestra se determina que la composición de la muestra es la siguiente.

- Verde: Carbonato cálcico,  $\text{CaCO}_3$  (Calcita)
- Rojo: Sulfato de Calcio hidratado,  $\text{Ca(SO}_4\text{)(H}_2\text{O)}_2$

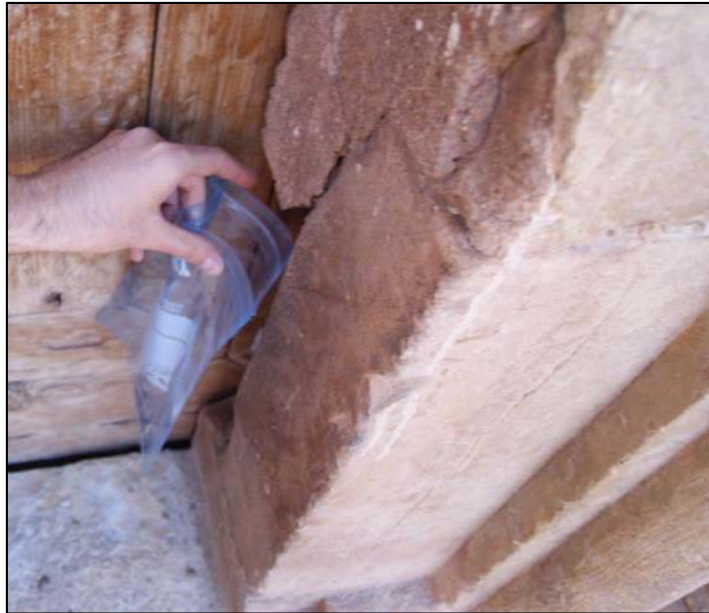
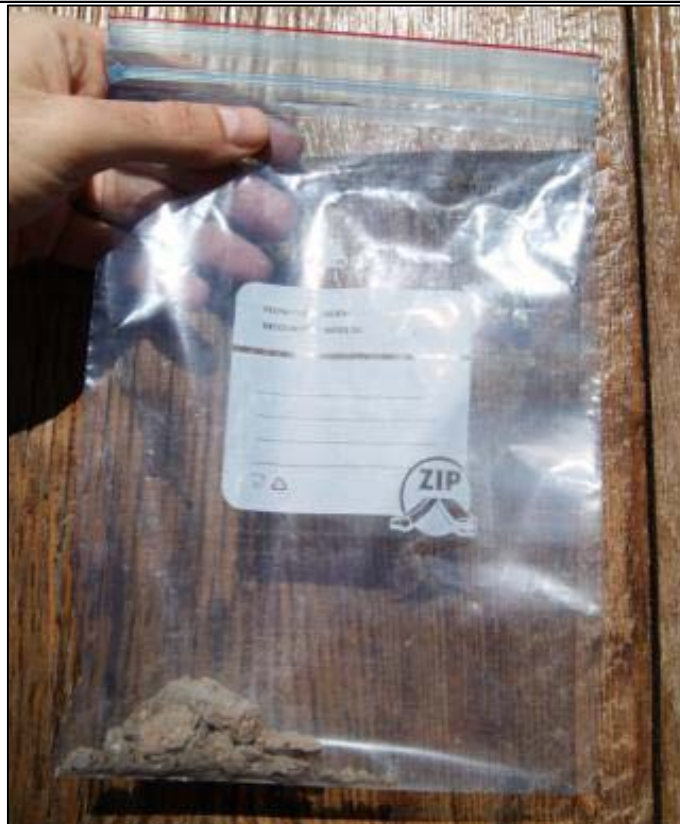
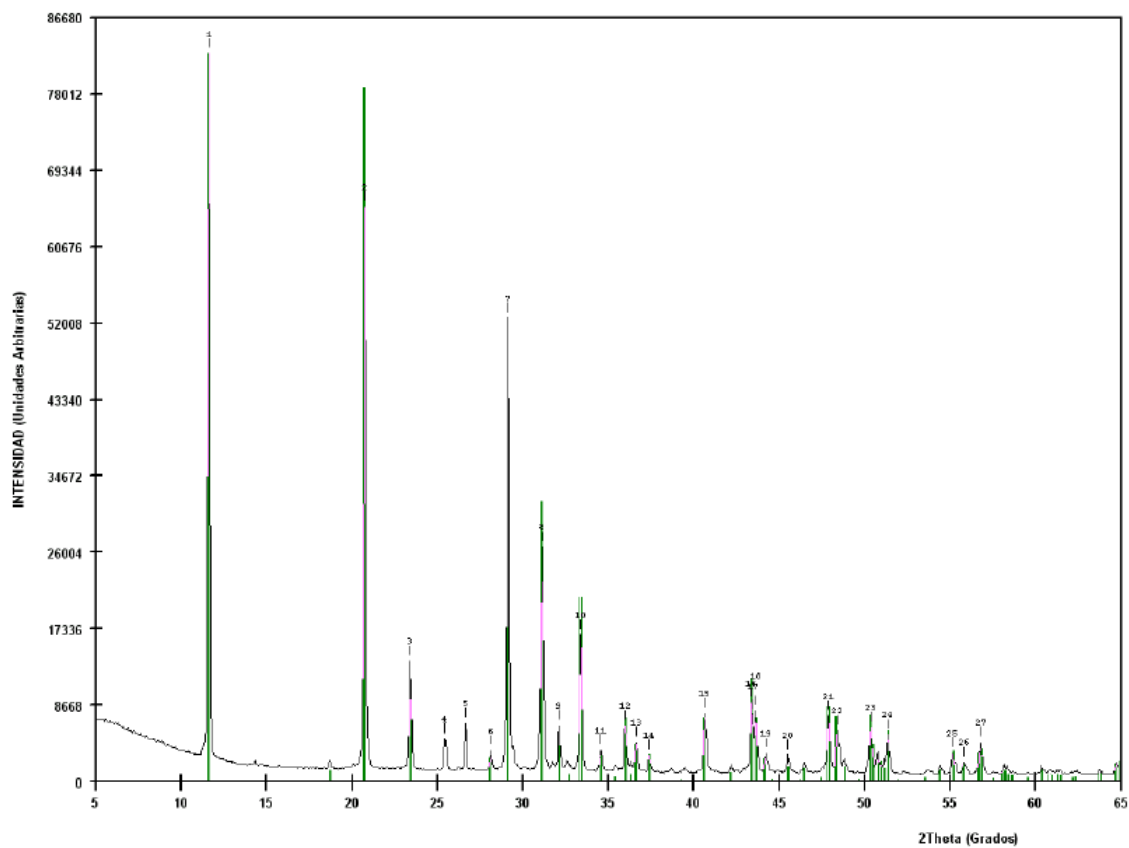
Tras el análisis de la muestra se determina que la composición de la muestra es la siguiente.

- Verde: Sulfato de Calcio hidratado,  $\text{Ca}(\text{SO}_4)(\text{H}_2\text{O})_2$

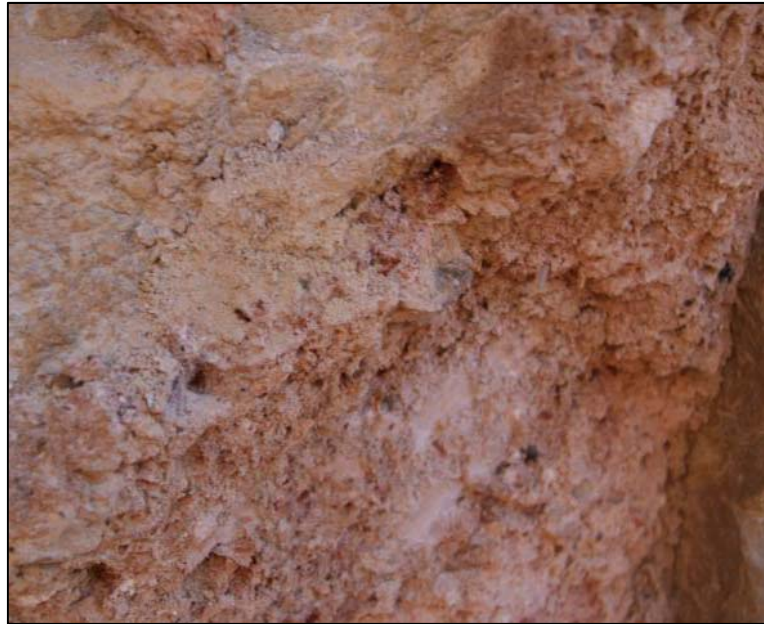
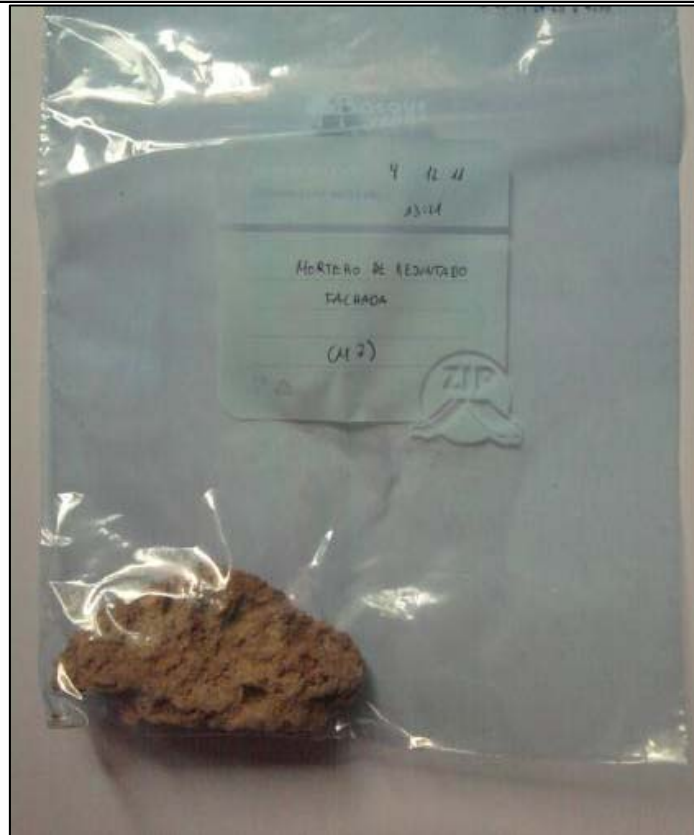
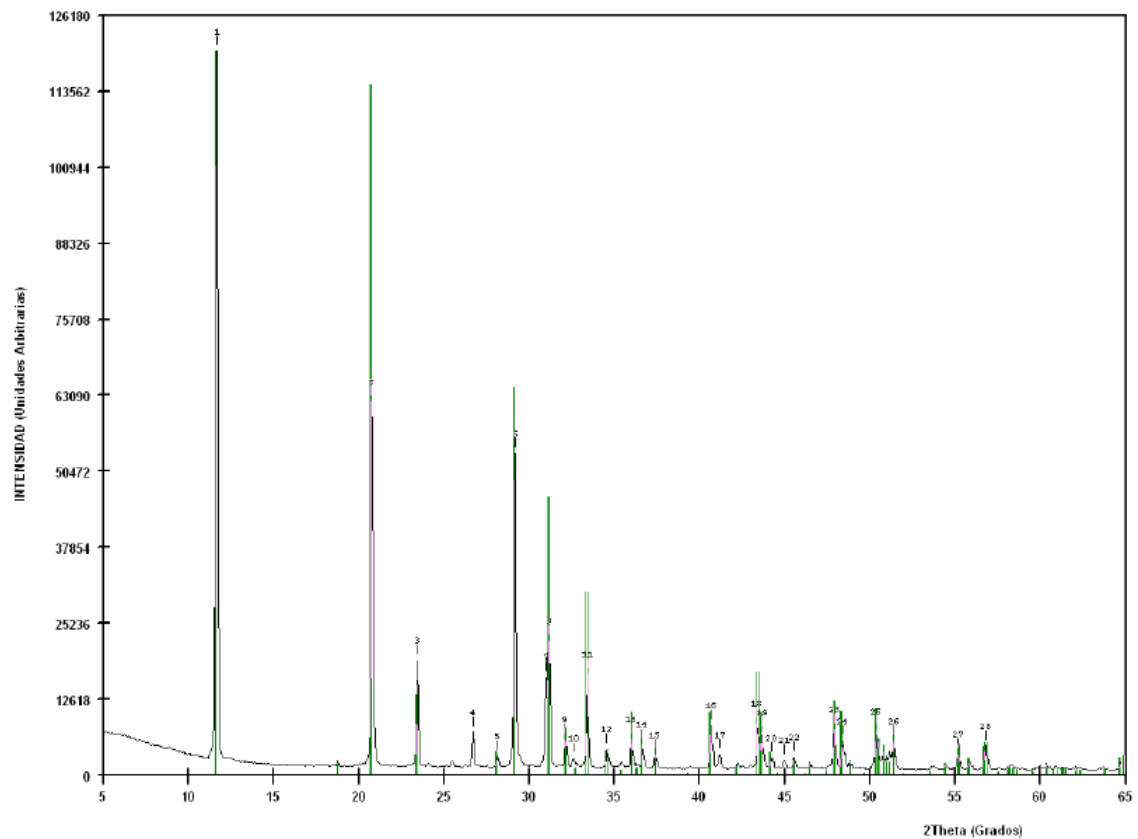
Tras el análisis de la muestra se determina que la composición de la muestra es la siguiente.

Verde: Sulfato de Calcio hidratado,  $\text{Ca}(\text{SO}_4)(\text{H}_2\text{O})_2$

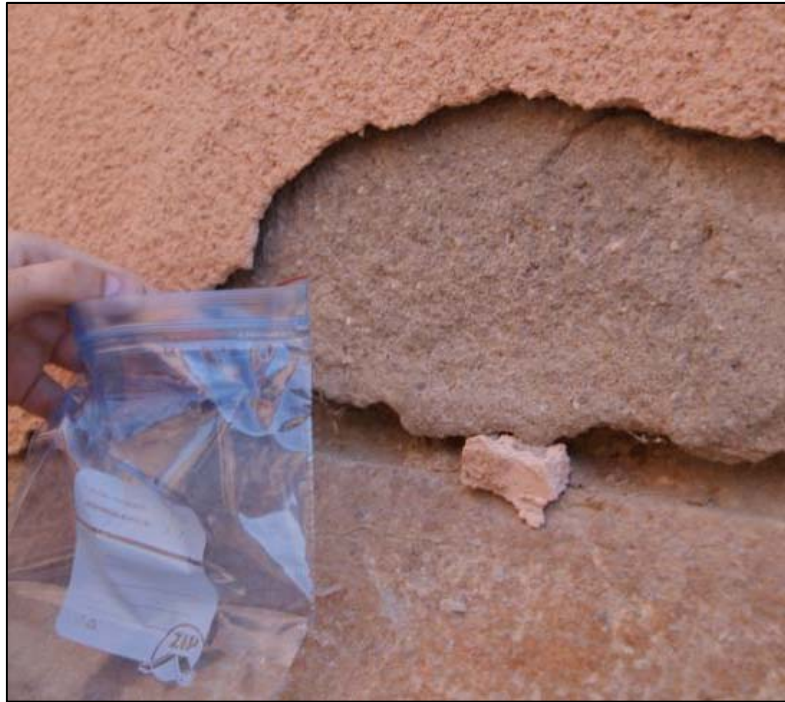
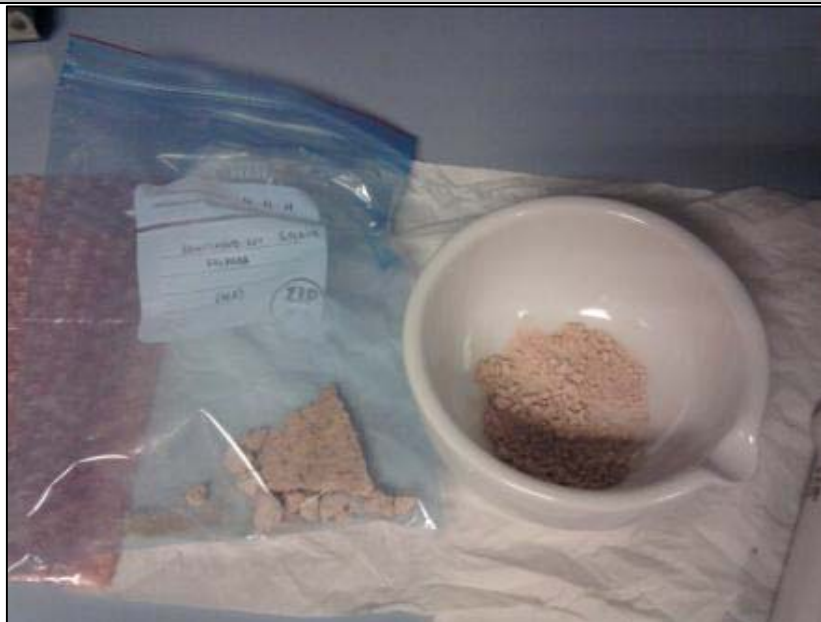
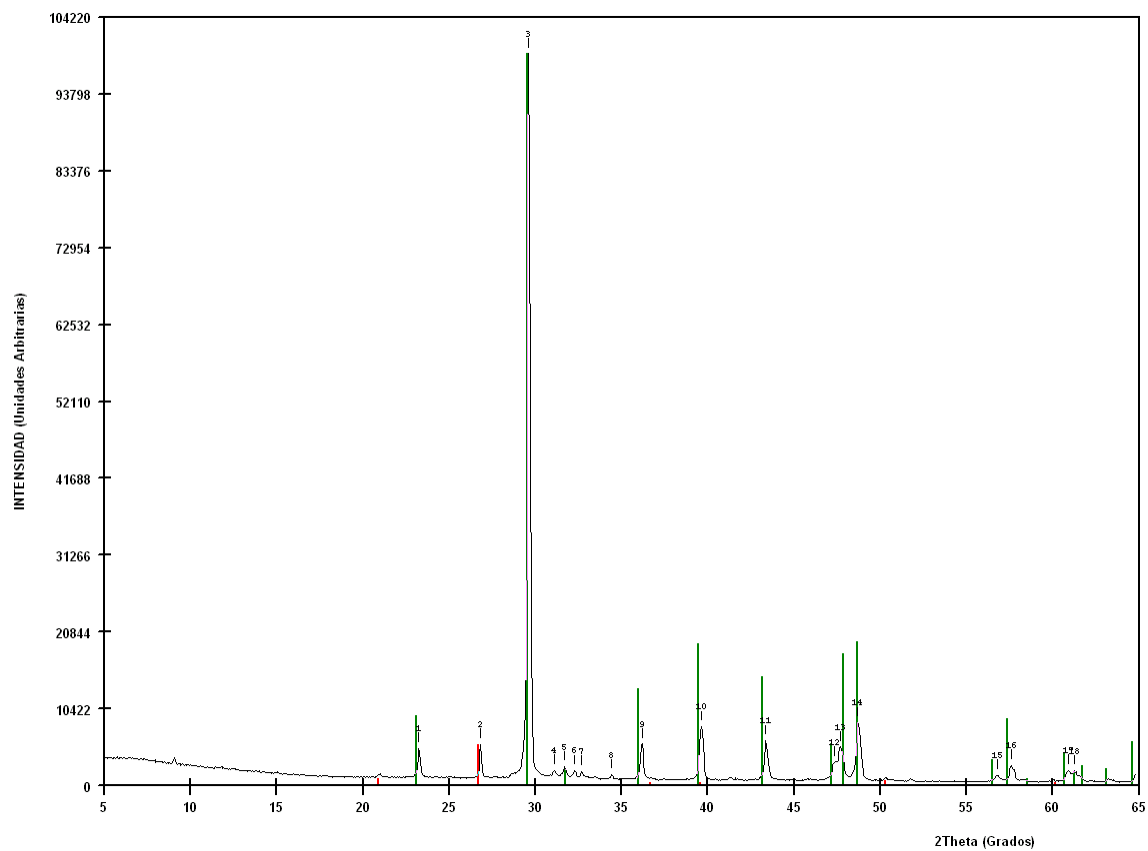
Tras el análisis de la muestra se determina que la composición de la muestra es la siguiente.

- Verde: Oxido de Silicio,  $\text{Si O}_2$  (Sílice, Cuarzo)
- Rojo: Carbonato Cálcico,  $\text{Ca C O}_3$  (Calcita)

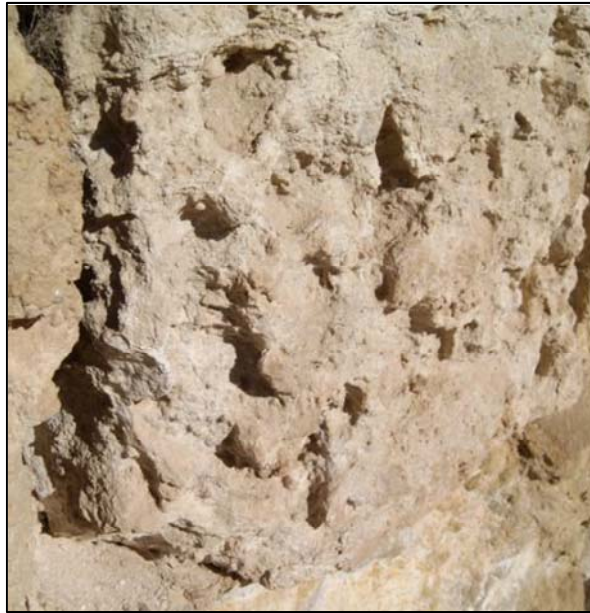
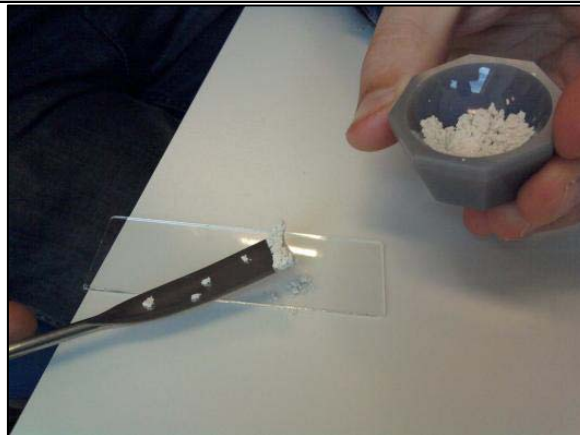
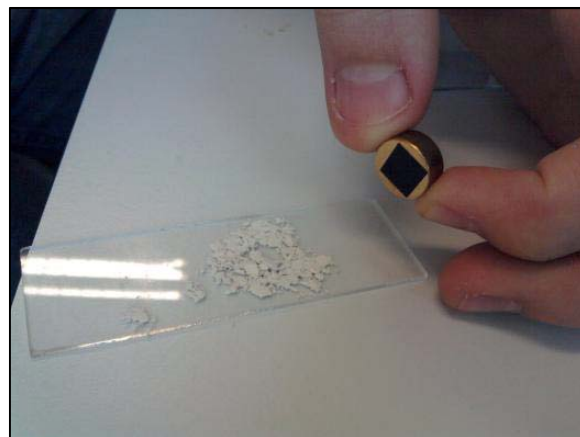
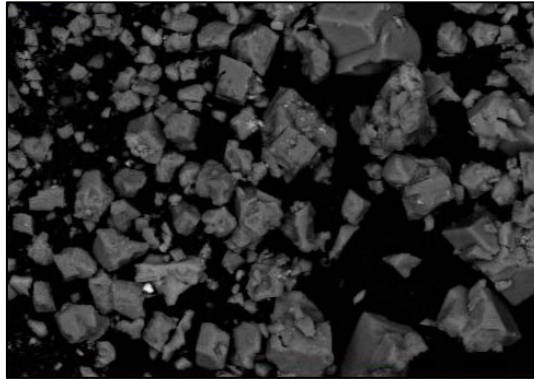
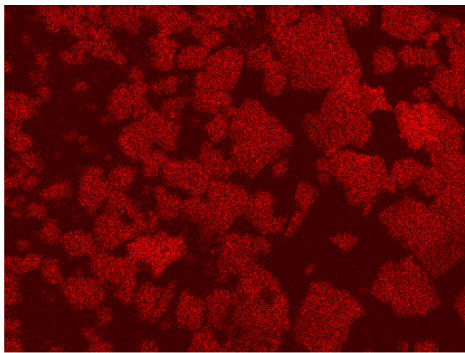
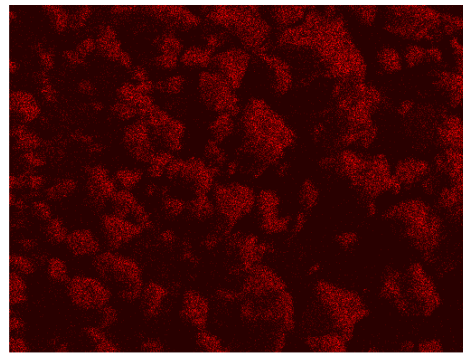
<b>NOMBRE DE LA MUESTRA</b>
<b>MUESTRA 9 (M9)</b>
<b>DESCRIPCIÓN</b>
Piedra afectada por alveolización con gran pérdida de material en la superficie.
<b>UBICACIÓN</b>
Fachada principal.

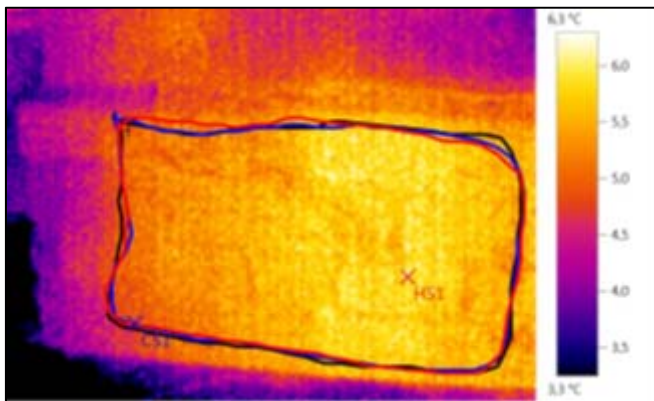
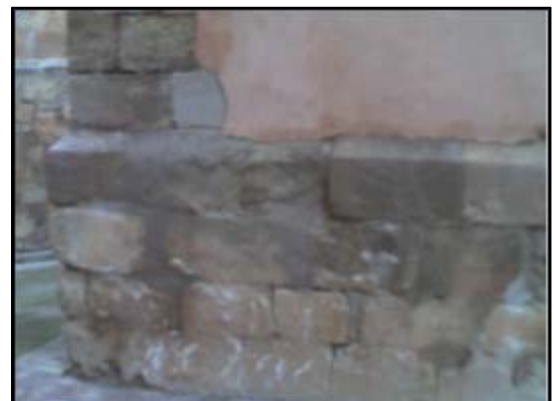
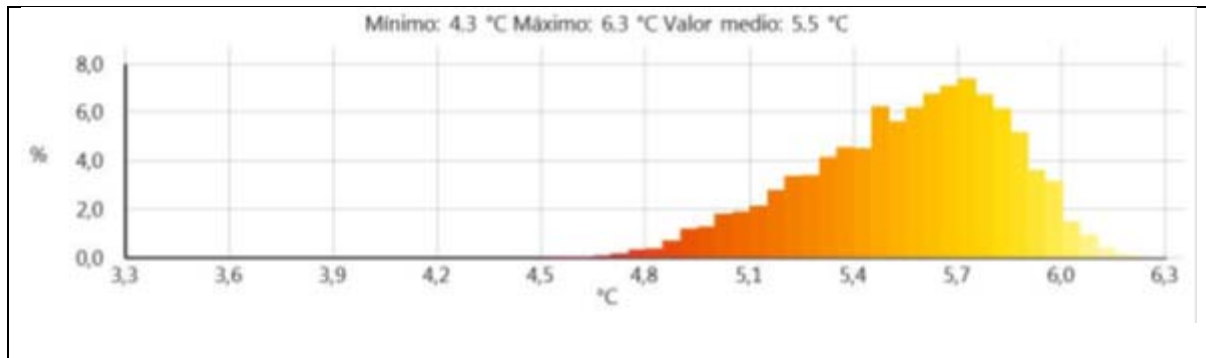
Figura 68: Fotografía de cámara termográfica

**Estudio termográfico nº 1:** Imagen realizada en la fachada principal, zócalo izquierdo, esquina izquierda.

Se observa un ascenso de temperatura en la parte central del zócalo de hasta 2°C en comparación con la parte superior y el extremo que compone la esquina, esto es debido al cambio de material de los sillares y el mortero, ya que tienen distinto comportamiento térmico.

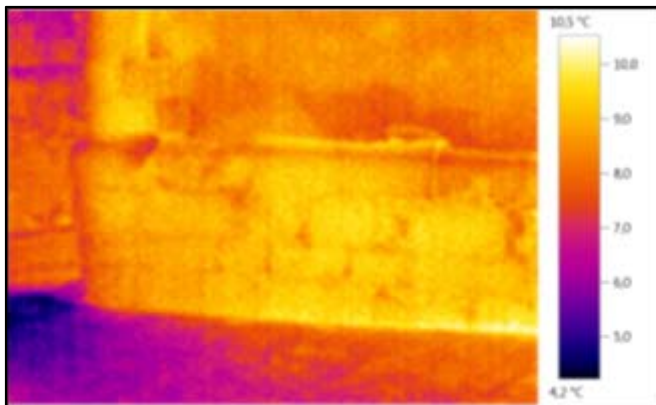
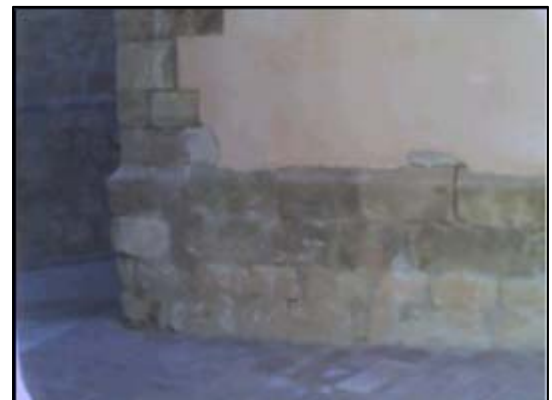
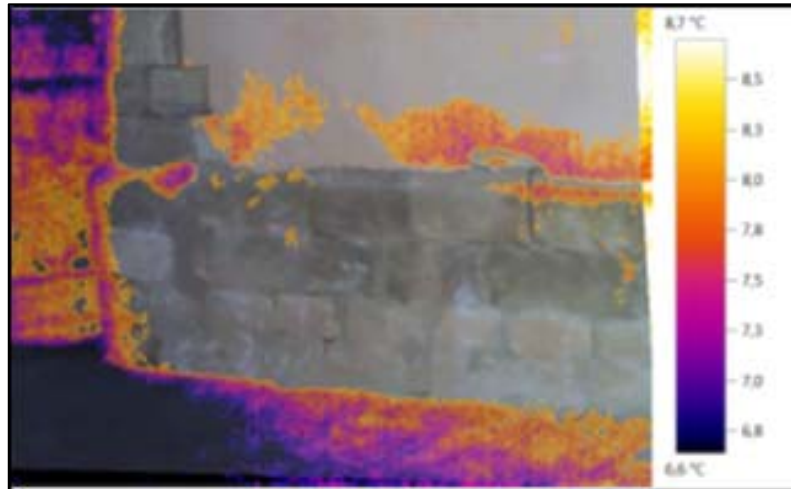
Figura 71: Fotografía de cámara termográfica

- **Estudio termográfico nº 2:** Imagen realizada en la fachada principal, zócalo izquierdo, esquina izquierda.

Se muestra tanto la fotografía termográfica como la imagen real de la zona, así como la superposición de ambas en la que se aprecia como en la parte superior del zócalo, en la unión con el mortero monocapa hay un ascenso de temperatura con respecto a la parte del zócalo y un descenso con respecto al mortero monocapa.

La zona intermedia coincide con la altura a la que llega la humedad capilar, mostrando la zona afectada por las sales.

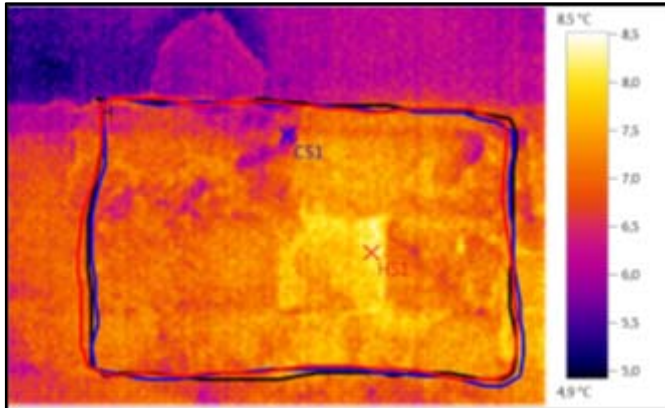
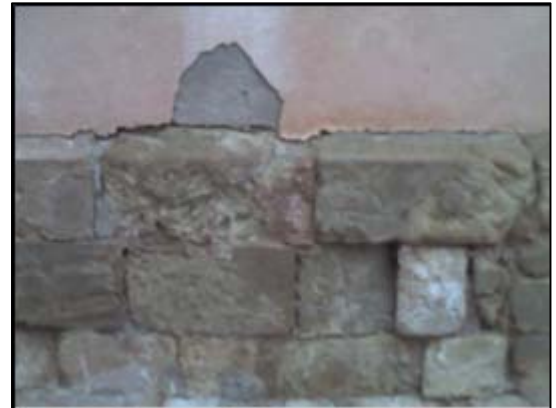
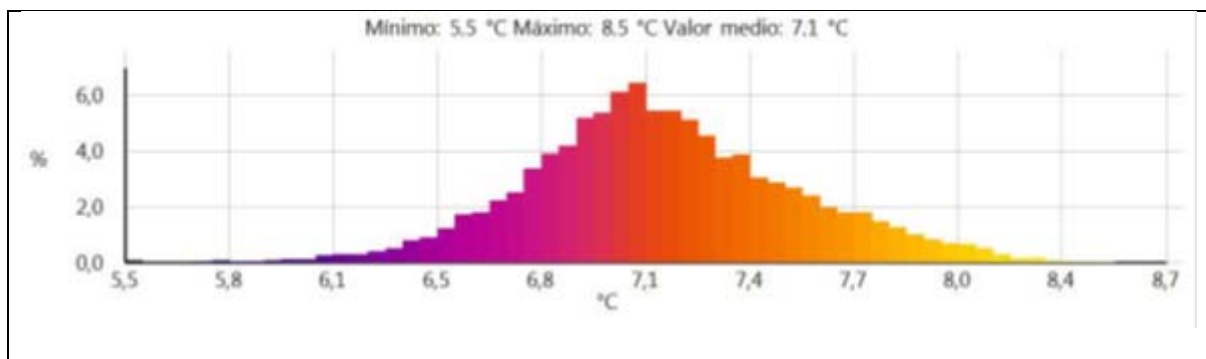
Figura 74: Fotografía de cámara termográfica

- **Estudio termográfico nº 3:** Imagen realizada en la fachada principal, zócalo izquierdo, parte central.

Se observa como el sillar que está más afectado por sales, es el que mayor temperatura tiene. Esto es debido a la porosidad del material que favorece la deposición de las sales en su interior.

También se observa que el sillar más afectado por el hielo-deshielo es el que menor temperatura tiene haciendo que mantenga mayor tiempo la humedad en su interior lo cual ha provocado también que se desconche el mortero monocapa en esa zona.

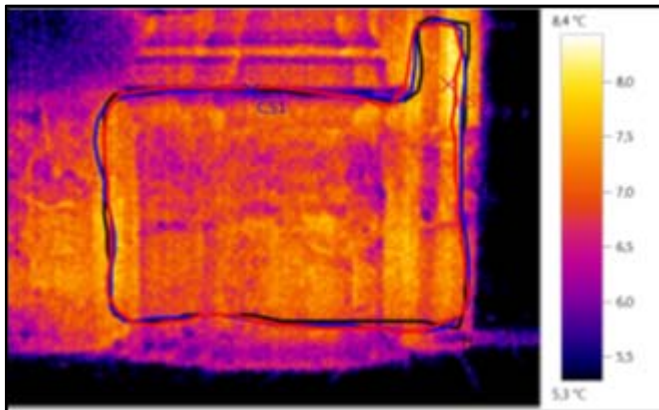
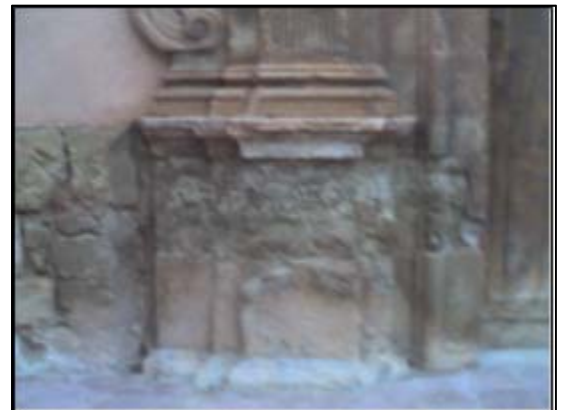
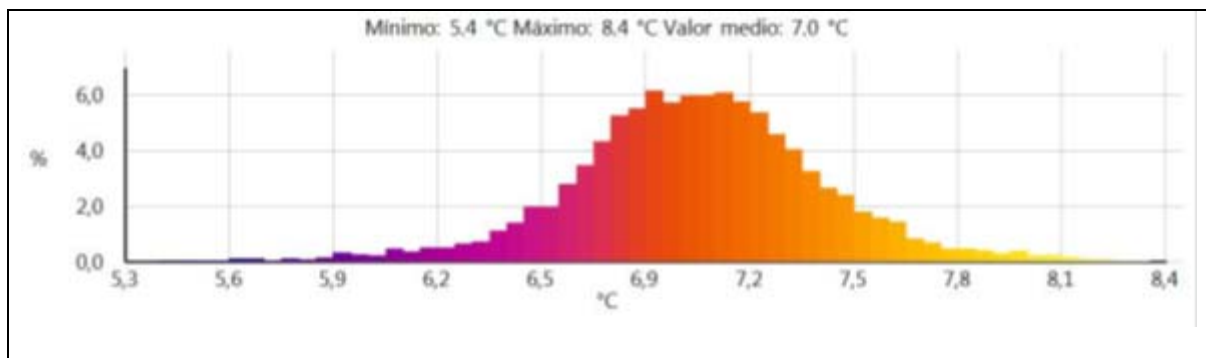
Figura 76: Fotografía de cámara termográfica

- **Estudio termográfico nº 4:** Imagen realizada en la fachada principal, zócalo izquierdo, esquina derecha.

Se observa como la zona más fría coincide con la que se encuentra más afectada por la pérdida de material, este se ha producido por albergar humedad capilar en su interior. Además cuando se producen heladas, el agua aumenta de volumen, lo que hace que se desprendan pequeñas lajas de material.

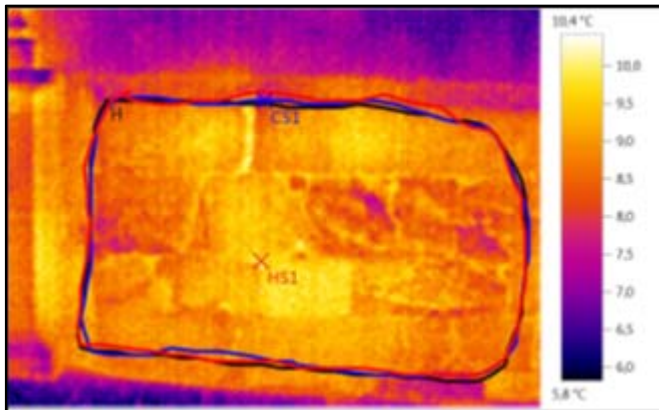
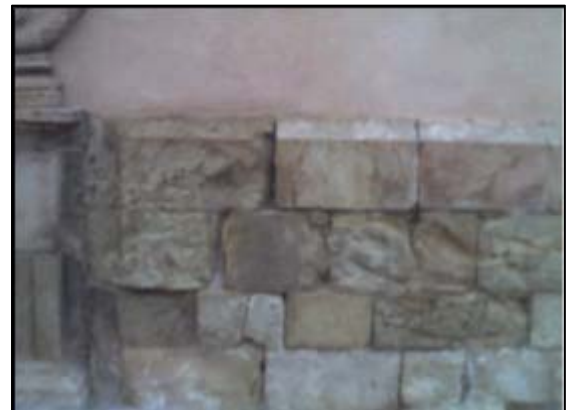
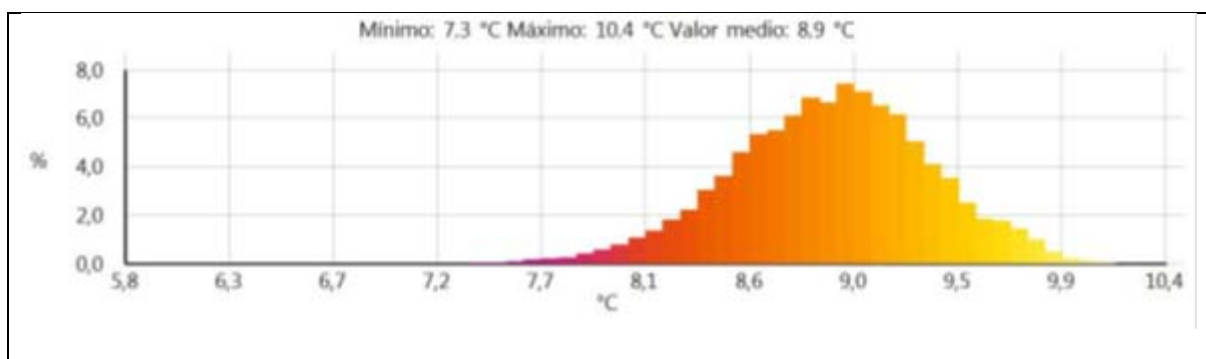
Figura 79: Fotografía de cámara termográfica

- **Estudio termográfico nº 5:** Imagen realizada en la fachada principal, zócalo derecho, esquina izquierda.

Esta fotografía está realizada a una hora a la que el sol ha estado incidiendo sobre la zona, por lo que se muestra que todo el zócalo tiene una temperatura elevada debido a la absorción térmica superficial del material.

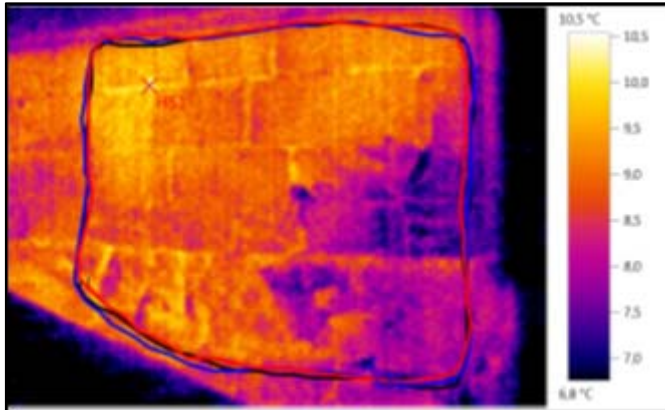
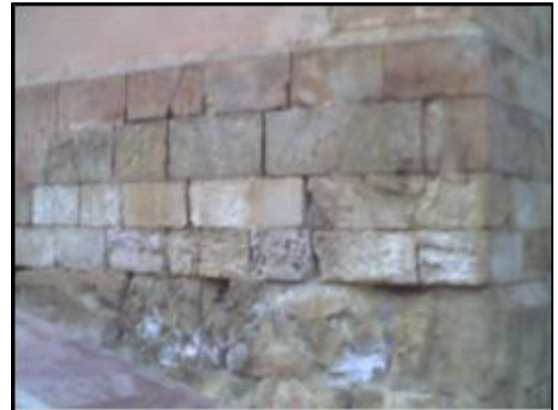
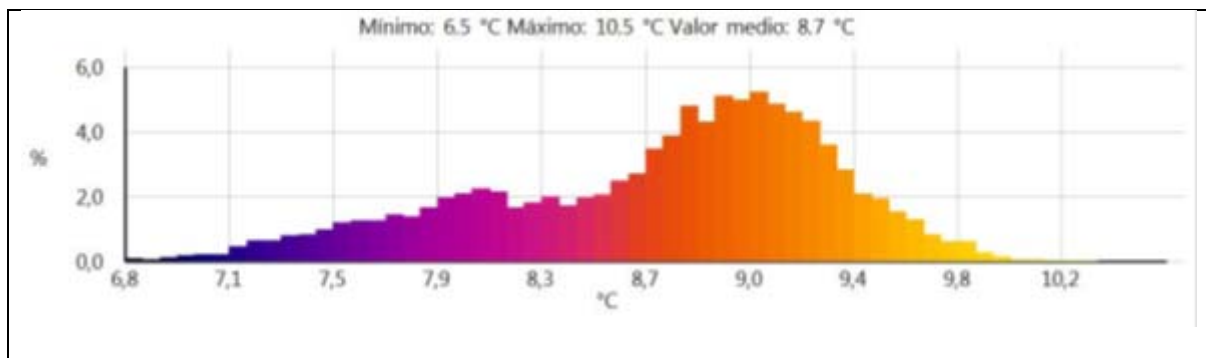
Figura 82: Fotografía de cámara termográfica

- **Estudio termográfico nº 6:** Imagen realizada en la fachada principal, zócalo derecho, esquina derecha.

En esta imagen se muestra una gran variación de temperatura, pasando de los 6,5°C a los 10,5°C, esta variación de 4°C es muy elevada para un mismo elemento.

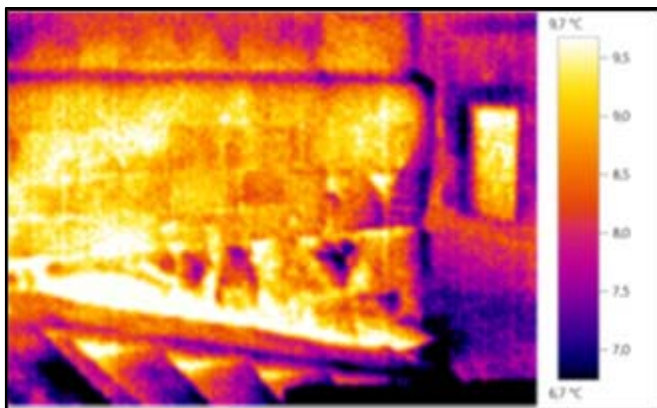
Figura 85: Fotografía de cámara termográfica

- **Estudio termográfico nº 7:** Imagen realizada en la fachada principal, zócalo derecho, esquina derecha.

Al igual que en la fotografía anterior se muestra la alta diferencia de temperatura entre unos sillares y otros.

Superponiendo la imagen termográfica y la fotografía se muestra que las zonas más frías son las coincidentes con la aparición de sales y por consiguiente la pérdida de material.

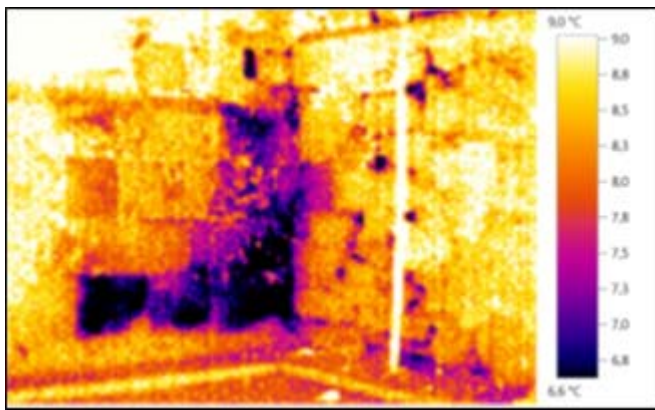
Figura 88: Fotografía de cámara termográfica

- **Estudio termográfico nº 8:** Imagen realizada en la fachada lateral izquierda, encuentro entre la Torre y fachada de la Iglesia.

En la fotografía, se observa a simple vista la aparición de líquenes y manchas de humedad. Al realizar la fotografía con la cámara termográfica se muestra claramente como esta zona tiene un descenso de temperatura debido a la presencia de humedad.

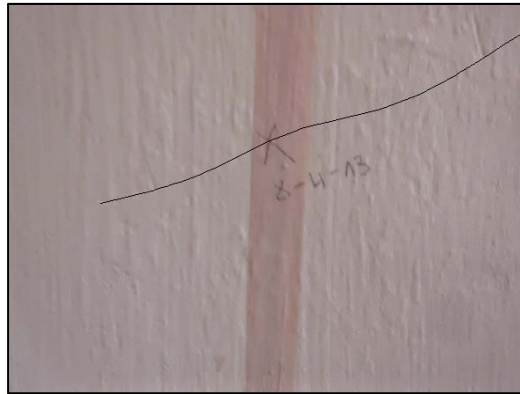
Figura 93: Misma fisura (25-04-2013)

Como se muestra en las figuras, la fisura analizada ha aumentado en el periodo de 17 días transcurridos entre un control y otro una longitud de 3,7cm lo cual demuestra que la fisura sigue viva, por lo que se deberá tener en cuenta y seguir estudiando ya que el edificio se encuentra en constante movimiento por lo que puede afectar a su estabilidad.

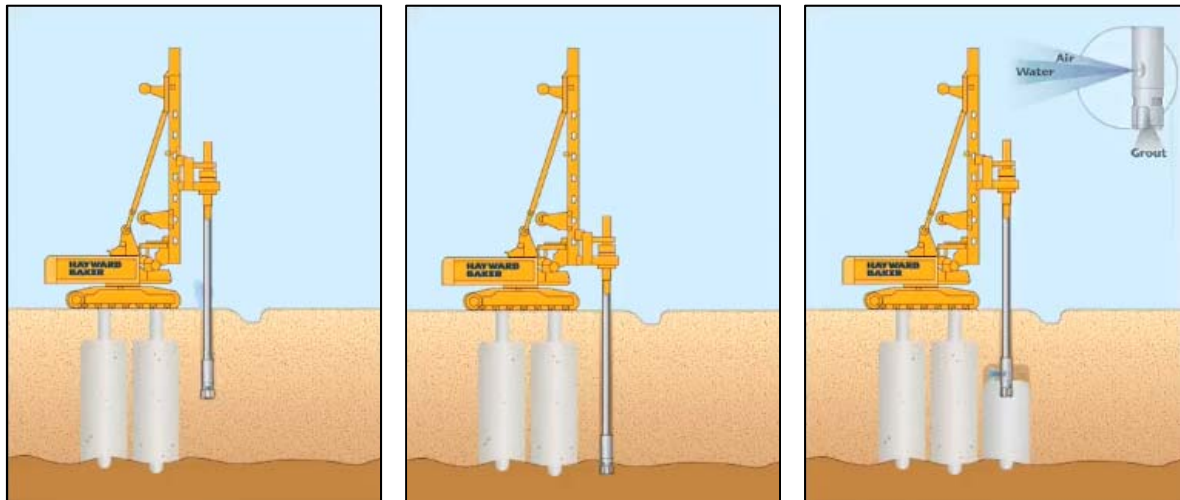
Figura 98: Sistema de recalce "Jet-Grouting"

Conociendo también que los muros de carga que conforman el perímetro de la Iglesia soportan menos cargas que las columnas, nos lleva a pensar que se está produciendo un asiento diferencial entre los muros y las columnas, haciendo que la estructura se vea expuesta a esfuerzos cortantes no previstos, de ahí la aparición de grietas verticales entre soportes.

También se considera necesario realizar un recalce del edificio para detener los asientos que han motivado en buena parte la aparición de grietas ya que el extracto sobre el que apoya el edificio son rellenos y arcillas limosas, en cualquiera de los dos casos no son aptos para soportar grandes cargas permanentes, por lo que deberán transmitirse las cargas a un nivel más resistente como es el sustrato rocoso triásico formado por arcillas limosas firmes el cual se encuentra a una profundidad de entre 2,3m y 3,2m y continúa en profundidad hasta donde llegan los sondeos.

La proyección de la mezcla a gran velocidad debido a la presión empleada corta el terreno y vuelve a mezclarlo, confiriéndole un nuevo orden estructural. El resultado en cada uno de los puntos de trabajo es crear una columna de terreno cementado que mejora la transmisión de las cargas al terreno.

Debido a la versatilidad, economía y rapidez hace de este sistema uno de los más utilizados para recalces de construcciones antiguas
